DETERMINACIÓN Y EVALUACIÓN DE LAS PATOLOGÍAS
DEL CONCRETO EN EL CERCO PERIMÉTRICO DE
ALBAÑILERÍA CONFINADA DE LA PLANTA DE
PROCESAMIENTO PESQUERO ARTESANAL JULIO
ARROYO CASTILLO UBICADO EN LA AVENIDA BRASIL
MANZANA H, LOTES 1, 2, 3 Y 4 DEL PUEBLO JOVEN VILLA
MARÍA, DISTRITO DE NUEVO CHIMBOTE, PROVINCIA
DEL SANTA, REGIÓN ÁNCASH, AGOSTO-2017

**INFORME DE INVESTIGACIÓN PARA OPTAR EL TÍTULO
PROFESIONAL DE INGENIERO CIVIL**

BACH. LEONARDO JUAN RETUERTO COTRINA

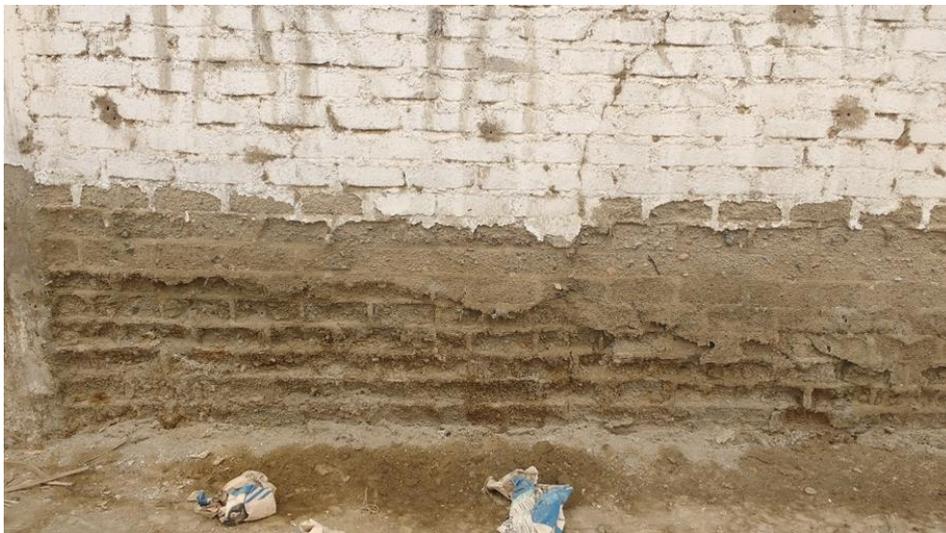
Figura 12. Erosión en un nivel alto en muro de albañilería.
Nota. Fuente: Elaboración propia (2017).

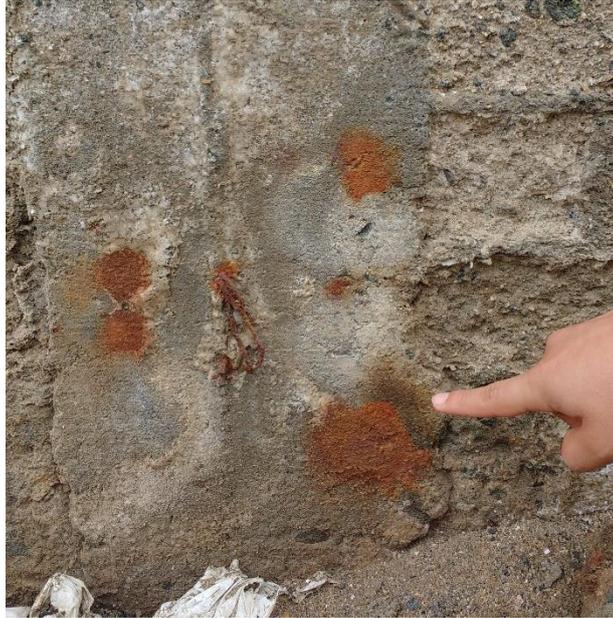
Figura 14. Manchas de herrumbre en concreto.
Nota. Fuente: Elaboración propia (2017).

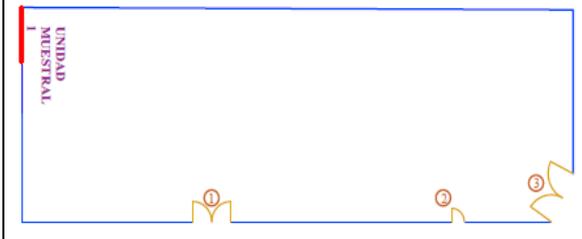
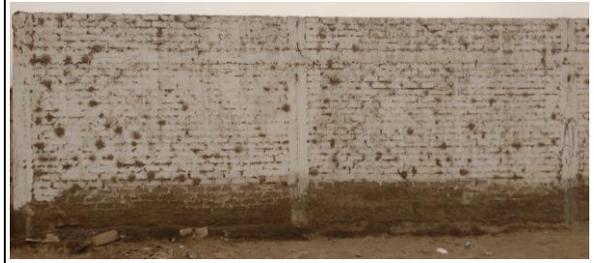
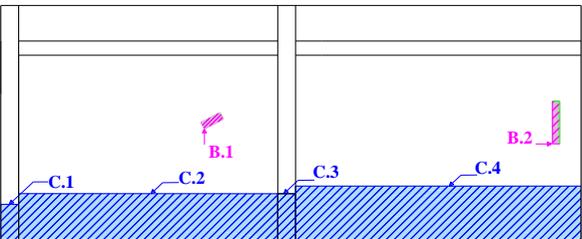
(a) Grieta				(b) Erosión				(c) Eflorescencia			(d) Corrosión		
UNIDAD MUESTRAL 1											Área	26.83 m ²	
ITEMS	PATOLOGÍAS	VIGA			COLUMNA			MURO DE ALBAÑILERÍA			SOBRECIMIENTO		
		Área total	1.53 m ²		Área total	1.65 m ²		Área total	23.65 m ²		Área total	-	
		Área afectada	Área no afectada	% Afectado	Área afectada	Área no afectada	% Afectado	Área afectada	Área no afectada	% Afectado	Área afectada	Área no afectada	% Afectado
a	Grieta	0.00 m ²		0.00%	0.00 m ²		0.00%	0.02 m ²		0.10%	-		-
b	Erosión	0.00 m ²	1.53 m ²	0.00%	0.29 m ²	1.36 m ²	17.42%	5.36 m ²	18.27 m ²	22.66%	-		-
c	Eflorescencia	0.00 m ²		0.00%	0.00 m ²		0.00%	0.00 m ²		0.00%	0.00 m ²	0.00%	-
d	Corrosión	0.00 m ²		0.00%	0.00 m ²		0.00%	0.00 m ²		0.00%	-		-
Total de área afectada		0.00 m ²			0.29 m ²			5.38 m ²			-		
Total de áreas no afectada		1.53 m ²			1.36 m ²			18.27 m ²			-		
Porcentaje de área afectada		0.00%			17.42%			22.75%			-

Porcentaje de área no afectada		100.00%			82.58%			77.25%			-		
RESUMEN DE EVALUACIÓN		Área afectada			Área no afectada			Porcentaje de área afectada			Porcentaje de área no afectada

5.67 m ²			21.16 m ²			21.13%			78.87%		
NIVEL DE SEVERIDAD		Ninguno			Leve			Moderado			Alto		
		78.87%			1.07%			20.06%			0.00%

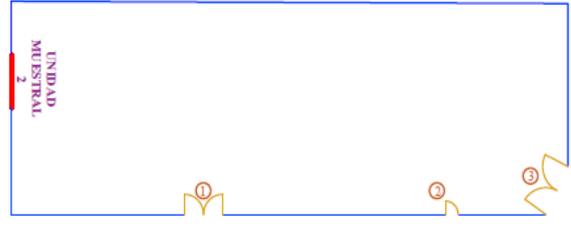
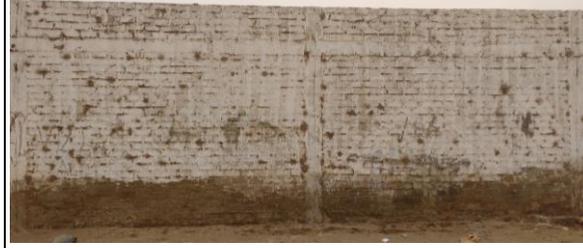
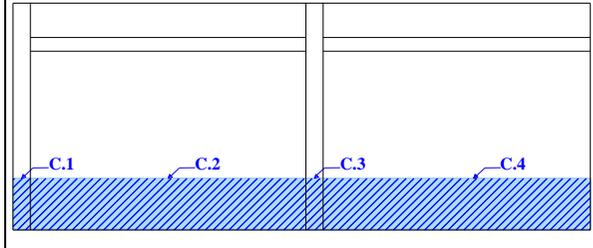
(a) Grieta				(b) Erosión				(c) Eflorescencia				(d) Corrosión		
UNIDAD MUESTRAL 2											Área	27.52 m ²		
ITEMS	PATOLOGÍAS	VIGA			COLUMNA			MURO DE ALBAÑILERÍA			SOBRECIMIENTO			
		Área total		1.57 m ²	Área total		1.65 m ²	Área total		24.30 m ²	Área total			-
		Área afectada	Área no afectada	% Afectado	Área afectada	Área no afectada	% Afectado	Área afectada	Área no afectada	% Afectado	Área afectada	Área no afectada	% Afectado	
a	Grieta	0.00 m ²	1.57 m ²	0.00%	0.00 m ²	1.28 m ²	0.00%	0.00 m ²	18.42 m ²	0.00%	-	-	-	
b	Erosión	0.00 m ²		0.00%	0.38 m ²		22.73%	5.88 m ²		24.19%	-		-	
c	Eflorescencia	0.00 m ²		0.00%	0.00 m ²		0.00%	0.00 m ²		0.00%	-		-	
d	Corrosión	0.00 m ²		0.00%	0.00 m ²		0.00%	0.00 m ²		0.00%	-		-	
Total de área afectada		0.00 m ²			0.38 m ²			5.88 m ²			-			
Total de áreas no afectada		1.57 m ²			1.28 m ²			18.42 m ²			-			
Porcentaje de área afectada		0.00%			22.73%			24.19%			-

Porcentaje de área no afectada		100.00%			77.27%			75.81%			-			
RESUMEN DE EVALUACIÓN		Área afectada			Área no afectada			Porcentaje de área afectada			Porcentaje de área no afectada

6.26 m ²			21.27 m ²			22.73%			77.27%			
NIVEL DE SEVERIDAD		Ninguno			Leve			Moderado			Alto			
		77.27%			1.36%			21.36%			0.00%

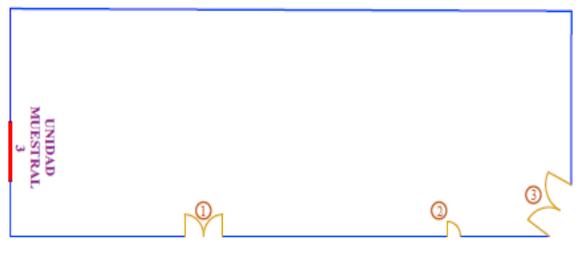
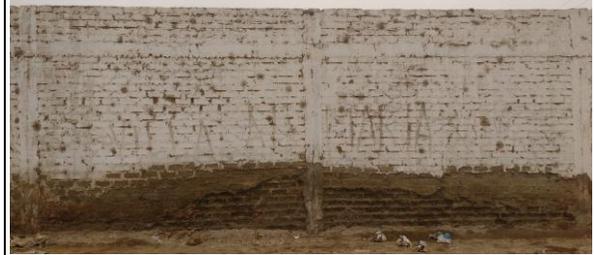
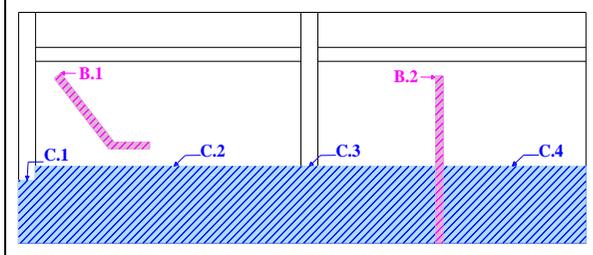
(a) Grieta				(b) Erosión				(c) Eflorescencia		(d) Corrosión			
UNIDAD MUESTRAL 3											Área	27.65 m2	
ITEMS	PATOLOGÍAS	VIGA			COLUMNA			MURO DE ALBAÑILERÍA			SOBRECIMIENTO		
		Área total		1.58 m2	Área total		1.65 m2	Área total		24.43 m2	Área total		-
		Área afectada	Área no afectada	% Afectado	Área afectada	Área no afectada	% Afectado	Área afectada	Área no afectada	% Afectado	Área afectada	Área no afectada	% Afectado
a	Grieta	0.00 m2		0.00%	0.00 m2		0.00%	1.08 m2		4.40%	-		-
b	Erosión	0.00 m2	1.58 m2	0.00%	0.48 m2	1.18 m2	28.79%	7.88 m2	15.47 m2	32.26%	-		-
c	Eflorescencia	0.00 m2		0.00%	0.00 m2		0.00%	0.00 m2		0.00%	0.00 m2	0.00%	-
d	Corrosión	0.00 m2		0.00%	0.00 m2		0.00%	0.00 m2		0.00%	-		-
Total de área afectada		0.00 m2			0.48 m2			8.96 m2			-		
Total de áreas no afectada		1.58 m2			1.18 m2			15.47 m2			-		
Porcentaje de área afectada		0.00%			28.79%			36.66%			-		
Porcentaje de área no afectada		100.00%			71.21%			63.34%			-

RESUMEN DE EVALUACIÓN		Área afectada			Área no afectada			Porcentaje de área afectada			Porcentaje de área no afectada		
		9.43 m2			18.22 m2			34.10%			65.90%		
NIVEL DE SEVERIDAD		Ninguno			Leve			Moderado			Alto

65.90%			0.81%			2.62%			30.66%

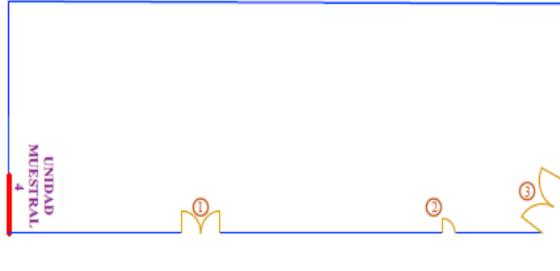
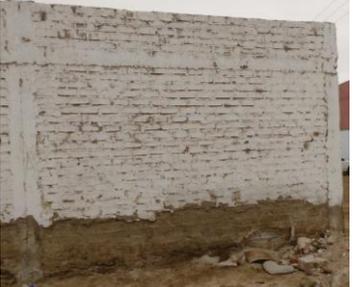
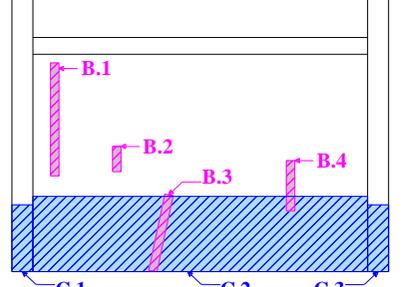
(a) Grieta				(b) Erosión				(c) Eflorescencia			(d) Corrosión		
UNIDAD MUESTRAL 4											Área	14.78 m ²	
ITEMS	PATOLOGÍAS	VIGA			COLUMNA			MURO DE ALBAÑILERÍA			SOBRECIMIENTO		
		Área total	0.80 m ²		Área total	1.65 m ²		Área total	12.34 m ²		Área total	-	
		Área afectada	Área no afectada	% Afectado	Área afectada	Área no afectada	% Afectado	Área afectada	Área no afectada	% Afectado	Área afectada	Área no afectada	% Afectado
a	Grieta	0.00 m ²		0.00%	0.00 m ²		0.00%	0.79 m ²		6.38%	-		-
b	Erosión	0.00 m ²	0.80 m ²	0.00%	0.40 m ²	1.25 m ²	24.24%	3.58 m ²	7.97 m ²	29.03%	-		-
c	Eflorescencia	0.00 m ²		0.00%	0.00 m ²		0.00%	0.00 m ²		0.00%	0.00 m ²	0.00%	-
d	Corrosión	0.00 m ²		0.00%	0.00 m ²		0.00%	0.00 m ²		0.00%	-		-
Total de área afectada		0.00 m ²			0.40 m ²			4.37 m ²			-		
Total de áreas no afectada		0.80 m ²			1.25 m ²			7.97 m ²			-		
Porcentaje de área afectada		0.00%			24.24%			35.41%			-

Porcentaje de área no afectada		100.00%			75.76%			64.59%			-		
RESUMEN DE EVALUACIÓN		Área afectada			Área no afectada			Porcentaje de área afectada			Porcentaje de área no afectada

4.77 m ²			10.01 m ²			32.26%			67.74%		
NIVEL DE SEVERIDAD		Ninguno			Leve			Moderado			Alto		
		67.74%			1.35%			6.68%			24.23%

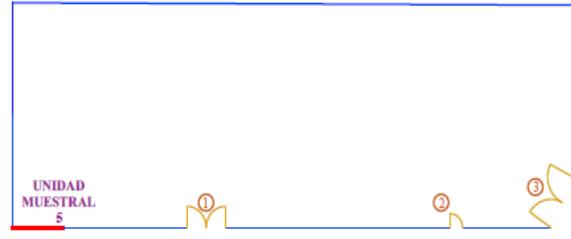
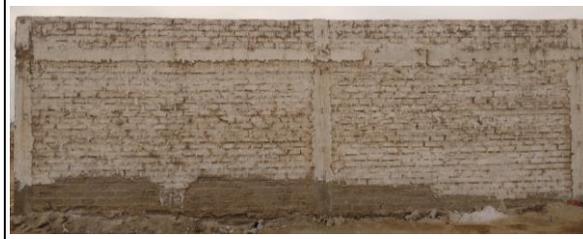
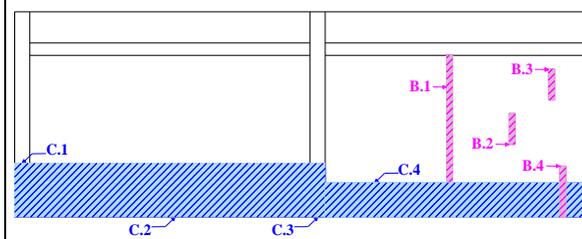
FICHA DE RECOLECCIÓN DE DATOS DE UM-5										
Elemento	Patología	Código	Largo (m)	Ancho (m)	Ancho de apertura (mm)	Profundidad (cm)	Porcentaje de profundidad	Intensidad de capa	Efectos en el concreto	Severidad
Columna	Erosión	C.1	0.85	0.25		0.4	2%			Leve
		C.3	0.85	0.25		0.3	1%			Leve
Muro de albañilería	Grieta	B.1	2.60	0.25	1.10					Alto
		B.2	0.50	0.25	0.60					Moderado
		B.3	0.50	0.25	0.50					Moderado
		B.4	0.90	0.25	0.90					Moderado
	Erosión	C.2	4.62	0.85		3.4	26%			Alto
		C.4	4.32	0.55		2.7	21%			Alto

(a) Grieta				(b) Erosión				(c) Eflorescencia			(d) Corrosión		
UNIDAD MUESTRAL 5											Área	31.15 m ²	
ITEMS	PATOLOGÍAS	VIGA			COLUMNA			MURO DE ALBAÑILERÍA			SOBRECIMIENTO		
		Área total		1.79 m ²	Área total		1.65 m ²	Área total		27.71 m ²	Área total		
		Área afectada	Área no afectada	% Afectado	Área afectada	Área no afectada	% Afectado	Área afectada	Área no afectada	% Afectado	Área afectada	Área no afectada	% Afectado
a	Grieta	0.00 m ²		0.00%	0.00 m ²		0.00%	1.13 m ²		4.06%	-		-
b	Erosión	0.00 m ²	1.79 m ²	0.00%	0.43 m ²	1.23 m ²	25.76%	6.30 m ²	20.29 m ²	22.74%	-		-
c	Eflorescencia	0.00 m ²		0.00%	0.00 m ²		0.00%	0.00 m ²		0.00%	0.00 m ²	0.00%	-
d	Corrosión	0.00 m ²		0.00%	0.00 m ²		0.00%	0.00 m ²		0.00%	-		-
Total de área afectada		0.00 m ²			0.43 m ²			7.43 m ²			-		
Total de áreas no afectada		1.79 m ²			1.23 m ²			20.29 m ²			-		
Porcentaje de área afectada		0.00%			25.76%			26.80%			-

Porcentaje de área no afectada		100.00%			74.24%			73.20%			-		
RESUMEN DE EVALUACIÓN		Área afectada			Área no afectada			Porcentaje de área afectada			Porcentaje de área no afectada

7.85 m ²			23.30 m ²			25.21%			74.79%		
NIVEL DE SEVERIDAD		Ninguno			Leve			Moderado			Alto		
		74.79%			1.36%			1.52%			22.32%

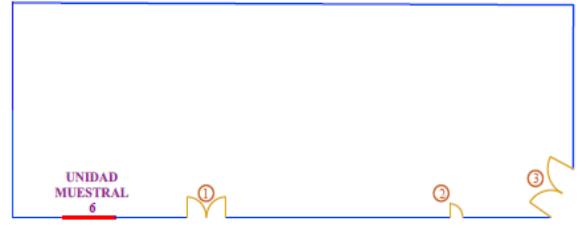
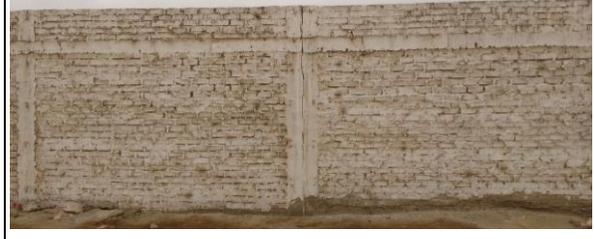
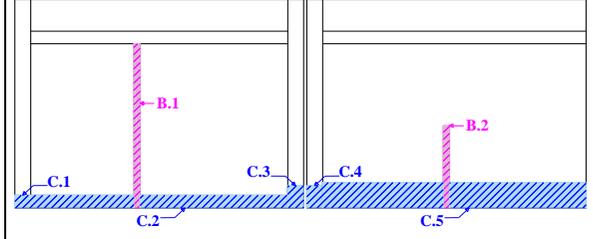
FICHA DE RECOLECCIÓN DE DATOS DE UM-6										
Elemento	Patología	Código	Largo (m)	Ancho (m)	Ancho de apertura (mm)	Profundidad (cm)	Porcentaje de profundidad	Intensidad de capa	Efectos en el concreto	Severidad
Columna	Erosión	C.1	0.25	0.20		0.2	1%			Leve
		C.3	0.25	0.20		0.4	2%			Leve
		C.4	0.35	0.25		0.4	2%			Leve
Muro de albañilería	Grieta	B.1	2.60	0.25	1.10					Alto
		B.2	0.50	0.25	1.00					Moderado
	Erosión	C.2	4.05	0.20		0.5	4%			Leve
		C.5	4.15	0.40		1.2	9%			Moderado

(a) Grieta				(b) Erosión				(c) Eflorescencia			(d) Corrosión		
UNIDAD MUESTRAL 6											Área	28.71 m ²	
ITEMS	PATOLOGÍAS	VIGA			COLUMNA			MURO DE ALBAÑILERÍA			SOBRECIMIENTO		
		Área total	1.64 m ²		Área total	1.65 m ²		Área total	25.42 m ²		Área total	-	
		Área afectada	Área no afectada	% Afectado	Área afectada	Área no afectada	% Afectado	Área afectada	Área no afectada	% Afectado	Área afectada	Área no afectada	% Afectado
a	Grieta	0.00 m ²		0.00%	0.00 m ²		0.00%	0.78 m ²		3.05%	-		-
b	Erosión	0.00 m ²	1.64 m ²	0.00%	0.19 m ²	1.46 m ²	11.36%	2.47 m ²	22.18 m ²	9.72%	-		-
c	Eflorescencia	0.00 m ²		0.00%	0.00 m ²		0.00%	0.00 m ²		0.00%	0.00 m ²	0.00%	-
d	Corrosión	0.00 m ²		0.00%	0.00 m ²		0.00%	0.00 m ²		0.00%	-		-
Total de área afectada		0.00 m ²			0.19 m ²			3.25 m ²			-		
Total de áreas no afectada		1.64 m ²			1.46 m ²			22.18 m ²			-		
Porcentaje de área afectada		0.00%			11.36%			12.77%			-

Porcentaje de área no afectada		100.00%			88.64%			87.23%			-		
RESUMEN DE EVALUACIÓN		Área afectada			Área no afectada			Porcentaje de área afectada			Porcentaje de área no afectada

3.43 m ²			25.28 m ²			11.96%			88.04%		
NIVEL DE SEVERIDAD		Ninguno			Leve			Moderado			Alto		
		88.04%			3.47%			6.22%			2.26%

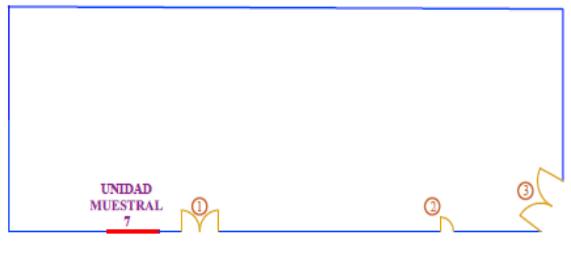
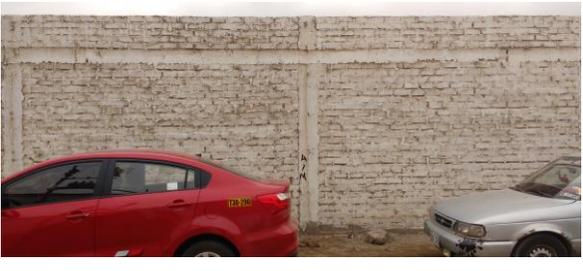
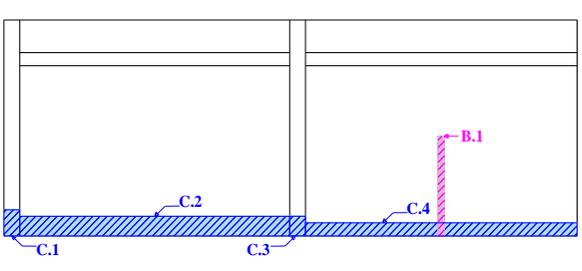
FICHA DE RECOLECCIÓN DE DATOS DE UM-7										
Elemento	Patología	Código	Largo (m)	Ancho (m)	Ancho de apertura (mm)	Profundidad (cm)	Porcentaje de profundidad	Intensidad de capa	Efectos en el concreto	Severidad
Columna	Erosión	C.1	0.40	0.25		0.3	1%			Leve
		C.3	0.30	0.25		0.3	1%			Leve
Muro de albañilería	Grieta	B.1	1.50	0.25	0.80					Moderado
	Erosión	C.2	4.27	0.30		1.2	9%			Moderado
		C.4	4.30	0.20		1	8%			Moderado

(a) Grieta			(b) Erosión				(c) Eflorescencia			(d) Corrosión			
UNIDAD MUESTRAL 7											Área	29.93 m ²	
ITEMS	PATOLOGÍAS	VIGA			COLUMNA			MURO DE ALBAÑILERÍA			SOBRECIMIENTO		
		Área total		1.71 m ²	Área total		1.65 m ²	Área total		26.57 m ²	Área total		
		Área afectada	Área no afectada	% Afectado	Área afectada	Área no afectada	% Afectado	Área afectada	Área no afectada	% Afectado	Área afectada	Área no afectada	% Afectado
a	Grieta	0.00 m ²		0.00%	0.00 m ²		0.00%	0.38 m ²		1.41%	-		-
b	Erosión	0.00 m ²	1.71 m ²	0.00%	0.18 m ²	1.48 m ²	10.61%	2.14 m ²	24.05 m ²	8.06%	-		-
c	Eflorescencia	0.00 m ²		0.00%	0.00 m ²		0.00%	0.00 m ²		0.00%	0.00 m ²	0.00%	-
d	Corrosión	0.00 m ²		0.00%	0.00 m ²		0.00%	0.00 m ²		0.00%	-		-
Total de área afectada		0.00 m ²			0.18 m ²			2.52 m ²			-		
Total de áreas no afectada		1.71 m ²			1.48 m ²			24.05 m ²			-		
Porcentaje de área afectada		0.00%			10.61%			9.47%			-		
Porcentaje de área no afectada		100.00%			89.39%			90.53%			-

RESUMEN DE EVALUACIÓN		Área afectada			Área no afectada			Porcentaje de área afectada			Porcentaje de área no afectada		
		2.69 m ²			27.24 m ²			8.99%			91.01%		
NIVEL DE SEVERIDAD		Ninguno			Leve			Moderado			Alto

91.01%			0.58%			8.41%			0.00%

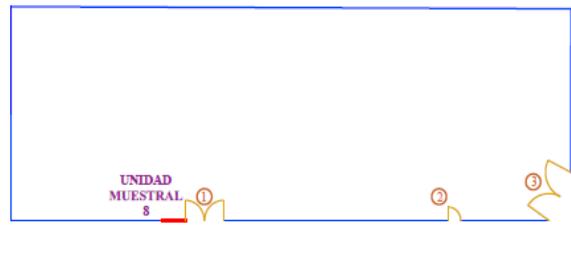
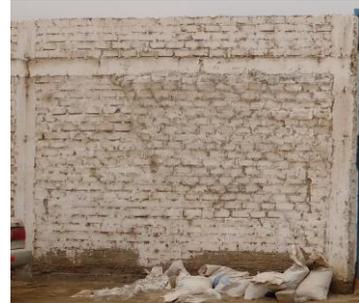
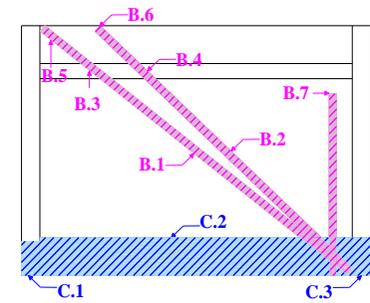
FICHA DE RECOLECCIÓN DE DATOS DE UM-8										
Elemento	Patología	Código	Largo (m)	Ancho (m)	Ancho de apertura (mm)	Profundidad (cm)	Porcentaje de profundidad	Intensidad de capa	Efectos en el concreto	Severidad
Viga	Grieta	B.3	0.33	0.10	0.80					Moderado
		B.4	0.30	0.10	0.70					Moderado
Columna	Erosión	C.1	0.45	0.25		0.3	1%			Leve
		C.3	0.50	0.25		0.4	2%			Leve
Muro de albañilería	Grieta	B.1	4.18	0.25	1.20					Alto
		B.2	3.72	0.25	1.10					Alto
		B.5	0.77	0.25	1.10					Alto
		B.6	0.68	0.25	0.70					Moderado
		B.7	2.40	0.25	0.70					Moderado
	Erosión	C.2	4.25	0.50		2.0	15%			Moderado

(a) Grieta				(b) Erosión				(c) Eflorescencia					
(d) Corrosión													
UNIDAD MUESTRAL 8											Área	26.96 m ²	
ITEMS	PATOLOGÍAS	VIGA			COLUMNA			MURO DE ALBAÑILERÍA			SOBRECIMIENTO		
		Área total	1.65 m ²		Área total	1.65 m ²		Área total	23.65 m ²		Área total	-	
		Área afectada	Área no afectada	% Afectado	Área afectada	Área no afectada	% Afectado	Área afectada	Área no afectada	% Afectado	Área afectada	Área no afectada	% Afectado
a	Grieta	0.06 m ²		3.81%	0.00 m ²		0.00%	2.94 m ²		12.42%	-		-
b	Erosión	0.00 m ²	1.59 m ²	0.00%	0.24 m ²	1.41 m ²	14.39%	2.13 m ²	18.59 m ²	8.98%	-	-	-
c	Eflorescencia	0.00 m ²		0.00%	0.00 m ²		0.00%	0.00 m ²		0.00%	-	-	-
d	Corrosión	0.00 m ²		0.00%	0.00 m ²		0.00%	0.00 m ²		0.00%	-	-	-
Total de área afectada		0.06 m²			0.24 m²			5.06 m²			-		
Total de áreas no afectada		1.59 m²			1.41 m²			18.59 m²			-		
Porcentaje de área afectada		3.81%			14.39%			21.40%			-

Porcentaje de área no afectada		96.19%			85.61%			78.60%			-		
RESUMEN DE EVALUACIÓN		Área afectada			Área no afectada			Porcentaje de área afectada			Porcentaje de área no afectada

5.36 m²			21.59 m²			19.89%			80.11%		
NIVEL DE SEVERIDAD		Ninguno			Leve			Moderado			Alto		
		80.11%			0.88%			10.97%			8.04%

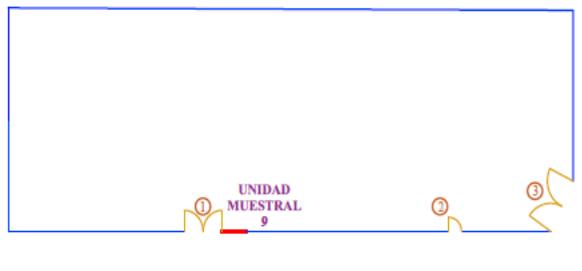
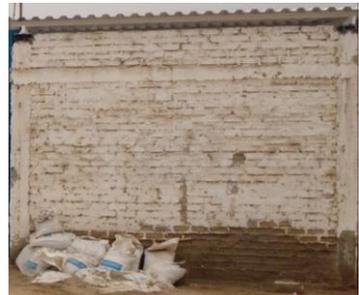
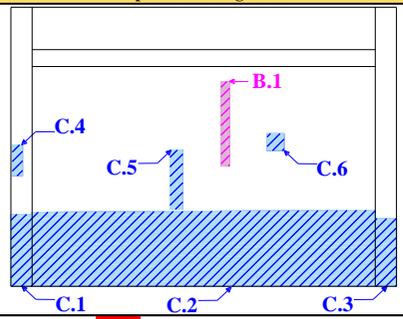
FICHA DE RECOLECCIÓN DE DATOS DE UM-9										
Elemento	Patología	Código	Largo (m)	Ancho (m)	Ancho de apertura (mm)	Profundidad (cm)	Porcentaje de profundidad	Intensidad de capa	Efectos en el concreto	Severidad
Columna	Erosión	C.1	0.85	0.25		0.3	1%			Leve
		C.3	0.80	0.25		0.4	2%			Leve
		C.4	0.36	0.12		1.1	4%			Leve
Muro de albañilería	Grieta	B.1	1.00	0.25	0.50					Moderado
	Erosión	C.2	4.05	0.90		2.8	22%			Alto
		C.5	0.70	0.15		0.6	5%			Leve
		C.6	0.20	0.20		0.5	4%			Leve

(a) Grieta				(b) Erosión				(c) Eflorescencia					
(d) Corrosión													
UNIDAD MUESTRAL 9											Área	15.02 m ²	
ITEMS	PATOLOGÍAS	VIGA			COLUMNA			MURO DE ALBAÑILERÍA			SOBRECIMIENTO		
		Área total	0.81 m ²		Área total	1.65 m ²		Área total	12.56 m ²		Área total	-	
		Área afectada	Área no afectada	% Afectado	Área afectada	Área no afectada	% Afectado	Área afectada	Área no afectada	% Afectado	Área afectada	Área no afectada	% Afectado
a	Grieta	0.00 m ²		0.00%	0.00 m ²		0.00%	0.25 m ²		1.99%	-		-
b	Erosión	0.00 m ²	0.81 m ²	0.00%	0.46 m ²	1.19 m ²	27.62%	3.79 m ²	8.52 m ²	30.19%	-		-
c	Eflorescencia	0.00 m ²		0.00%	0.00 m ²		0.00%	0.00 m ²		0.00%	-		-
d	Corrosión	0.00 m ²		0.00%	0.00 m ²		0.00%	0.00 m ²		0.00%	-		-
Total de área afectada		0.00 m ²			0.46 m ²			4.04 m ²			-		
Total de áreas no afectada		0.81 m ²			1.19 m ²			8.52 m ²			-		
Porcentaje de área afectada		0.00%			27.62%			32.18%			-

Porcentaje de área no afectada		100.00%			72.38%			67.82%			-		
RESUMEN DE EVALUACIÓN		Área afectada			Área no afectada			Porcentaje de área afectada			Porcentaje de área no afectada

4.50 m ²			10.52 m ²			29.94%			70.06%		
NIVEL DE SEVERIDAD		Ninguno			Leve			Moderado			Alto		
		70.06%			4.00%			1.67%			24.28%

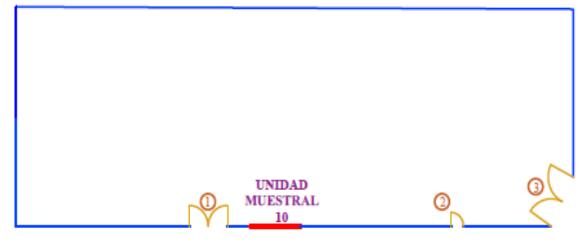
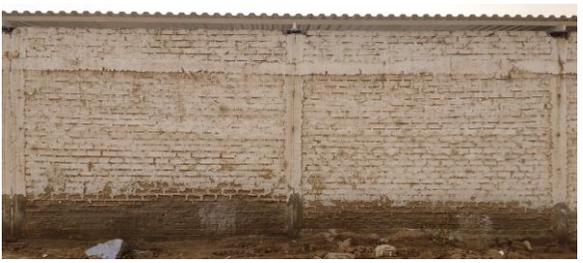
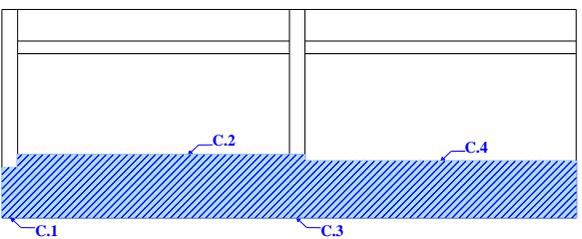
UNIDAD MUESTRAL 10											Área		30.46 m²
ITEMS	PATOLOGÍAS	VIGA			COLUMNA			MURO DE ALBAÑILERÍA			SOBRECIMIENTO		
		Área total		1.75 m ²	Área total		1.65 m ²	Área total		27.06 m ²	Área total		-
		Área afectada	Área no afectada	% Afectado	Área afectada	Área no afectada	% Afectado	Área afectada	Área no afectada	% Afectado	Área afectada	Área no afectada	% Afectado
a	Grieta	0.00 m ²	1.75 m ²	0.00%	0.00 m ²	1.23 m ²	0.00%	0.00 m ²	18.77 m ²	0.00%	-	-	-
b	Erosión	0.00 m ²		0.00%	0.43 m ²		25.76%	8.29 m ²		30.65%	-		-
c	Eflorescencia	0.00 m ²		0.00%	0.00 m ²		0.00%	0.00 m ²		0.00%	-		-
d	Corrosión	0.00 m ²		0.00%	0.00 m ²		0.00%	0.00 m ²		0.00%	-		-
Total de área afectada		0.00 m ²			0.43 m ²			8.29 m ²			-		
Total de áreas no afectada		1.75 m ²			1.23 m ²			18.77 m ²			-		
Porcentaje de área afectada		0.00%			25.76%			30.65%			-

8.72 m ²			21.74 m ²			28.63%			71.37%		
NIVEL DE SEVERIDAD		Ninguno			Leve			Moderado			Alto		
		71.37%			1.40%			27.23%			0.00%

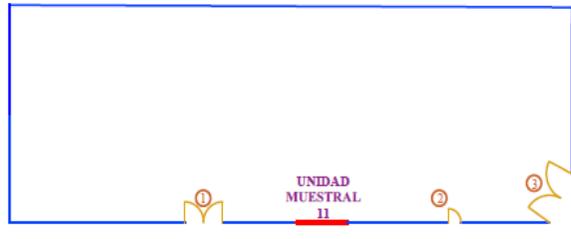
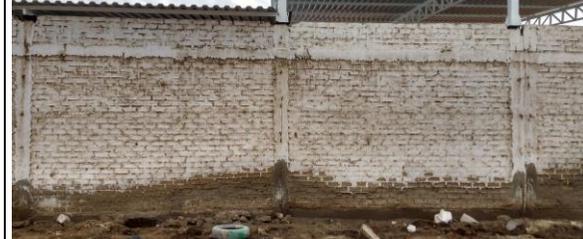
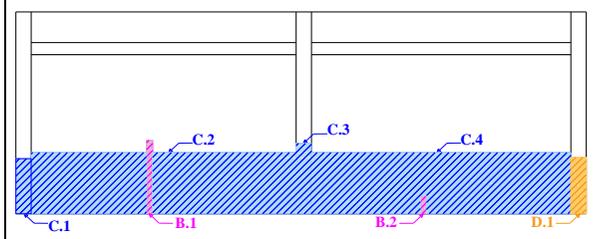
(a) Grieta				(b) Erosión				(c) Eflorescencia				(d) Corrosión	
UNIDAD MUESTRAL 11											Área	30.69 m ²	
ITEMS	PATOLOGÍAS	VIGA			COLUMNA			MURO DE ALBAÑILERÍA			SOBRECIMIENTO		
		Área total	1.71 m ²		Área total	2.48 m ²		Área total	26.51 m ²		Área total	-	
		Área afectada	Área no afectada	% Afectado	Área afectada	Área no afectada	% Afectado	Área afectada	Área no afectada	% Afectado	Área afectada	Área no afectada	% Afectado
a	Grieta	0.00 m ²		0.00%	0.00 m ²		0.00%	0.38 m ²		1.41%	-		-
b	Erosión	0.00 m ²	1.71 m ²	0.00%	0.51 m ²	1.74 m ²	20.71%	8.55 m ²	17.58 m ²	32.26%	-		-
c	Eflorescencia	0.00 m ²		0.00%	0.23 m ²		9.09%	0.00 m ²		0.00%	-	-	-
d	Corrosión	0.00 m ²		0.00%	0.00 m ²		0.00%	0.00 m ²		0.00%	-		-
Total de área afectada		0.00 m ²			0.74 m ²			8.93 m ²			-		
Total de áreas no afectada		1.71 m ²			1.74 m ²			17.58 m ²			-		
Porcentaje de área afectada		0.00%			29.80%			33.67%			-		
Porcentaje de área no afectada		100.00%			70.20%			66.33%			-

RESUMEN DE EVALUACIÓN		Área afectada			Área no afectada			Porcentaje de área afectada			Porcentaje de área no afectada		
		9.66 m ²			21.03 m ²			31.48%			68.52%		
NIVEL DE SEVERIDAD		Ninguno			Leve			Moderado			Alto

68.52%			2.40%			0.98%			28.10%

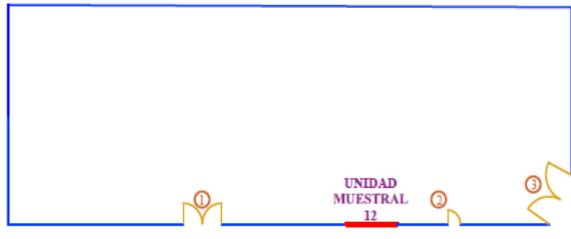
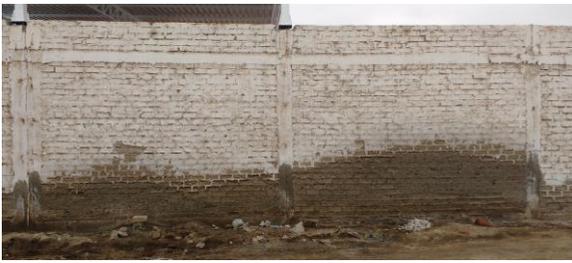
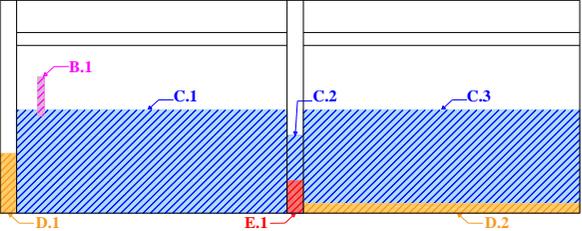
(a) Grieta				(b) Erosión				(c) Eflorescencia			(d) Corrosión		
UNIDAD MUESTRAL 12											Área		29.27 m²
ITEMS	PATOLOGÍAS	VIGA			COLUMNA			MURO DE ALBAÑILERÍA			SOBRECIMIENTO		
		Área total		1.67 m ²	Área total		1.65 m ²	Área total		25.95 m ²	Área total		-
		Área afectada	Área no afectada	% Afectado	Área afectada	Área no afectada	% Afectado	Área afectada	Área no afectada	% Afectado	Área afectada	Área no afectada	% Afectado
a	Grieta	0.00 m ²		0.00%	0.00 m ²		0.00%	0.30 m ²		1.16%	-		-
b	Erosión	0.00 m ²	1.67 m ²	0.00%	0.18 m ²	1.13 m ²	10.61%	12.76 m ²	12.26 m ²	49.17%	-		-
c	Eflorescencia	0.00 m ²		0.00%	0.23 m ²		13.64%	0.63 m ²		2.45%	-	-	-
d	Corrosión	0.00 m ²		0.00%	0.13 m ²		7.58%	0.00 m ²		0.00%	-		-
Total de área afectada		0.00 m ²			0.53 m ²			13.69 m ²			-		
Total de áreas no afectada		1.67 m ²			1.13 m ²			12.26 m ²			-		
Porcentaje de área afectada		0.00%			31.82%			52.77%			-		
Porcentaje de área no afectada		100.00%			68.18%			47.23%			-

RESUMEN DE EVALUACIÓN		Área afectada			Área no afectada			Porcentaje de área afectada			Porcentaje de área no afectada		
		14.22 m ²			15.05 m ²			48.57%			51.43%		
NIVEL DE SEVERIDAD		Ninguno			Leve			Moderado			Alto

51.43%			1.79%			25.82%			20.95%

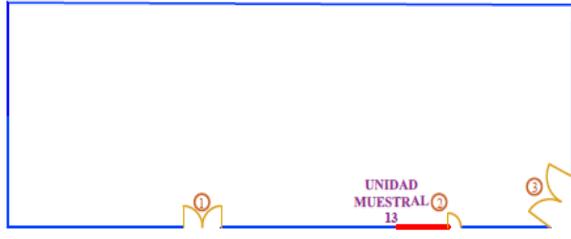
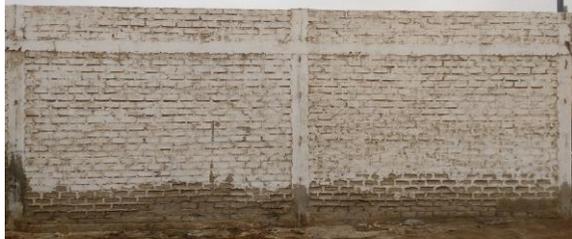
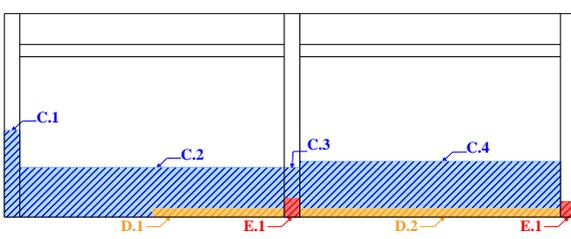
(a) Grieta				(b) Erosión				(c) Eflorescencia					
								(d) Corrosión					
UNIDAD MUESTRAL 13											Área	30.39 m ²	
ITEMS	PATOLOGÍAS	VIGA			COLUMNA			MURO DE ALBAÑILERÍA			SOBRECIMIENTO		
		Área total	1.69 m ²		Área total	2.48 m ²		Área total	26.23 m ²		Área total	-	
		Área afectada	Área no afectada	% Afectado	Área afectada	Área no afectada	% Afectado	Área afectada	Área no afectada	% Afectado	Área afectada	Área no afectada	% Afectado
a	Grieta	0.00 m ²		0.00%	0.00 m ²		0.00%	0.00 m ²		0.00%	-		-
b	Erosión	0.00 m ²	1.69 m ²	0.00%	0.48 m ²	1.86 m ²	19.19%	6.43 m ²	18.84 m ²	24.52%	-		-
c	Eflorescencia	0.00 m ²		0.00%	0.00 m ²		0.00%	0.95 m ²		3.63%	-	-	-
d	Corrosión	0.00 m ²		0.00%	0.14 m ²		5.56%	0.00 m ²		0.00%	-		-
Total de área afectada		0.00 m ²			0.61 m ²			7.38 m ²			-		
Total de áreas no afectada		1.69 m ²			1.86 m ²			18.84 m ²			-		
Porcentaje de área afectada		0.00%			24.75%			28.15%			-

Porcentaje de área no afectada		100.00%			75.25%			71.85%			-		
RESUMEN DE EVALUACIÓN		Área afectada			Área no afectada			Porcentaje de área afectada			Porcentaje de área no afectada

8.00 m ²			22.40 m ²			26.31%			73.69%		
NIVEL DE SEVERIDAD		Ninguno			Leve			Moderado			Alto		
		73.69%			5.15%			0.00%			21.16%

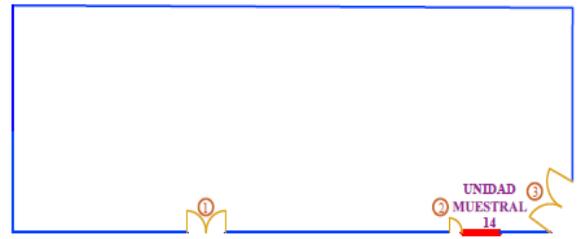
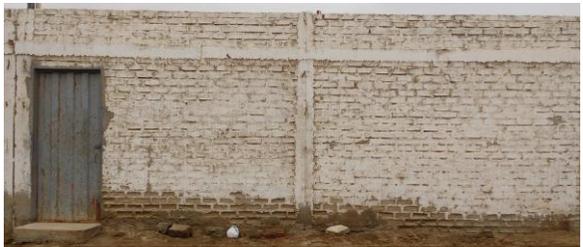
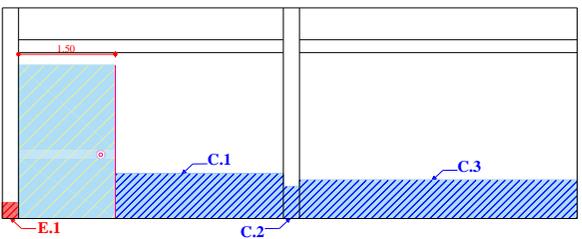
(a) Grieta			(b) Erosión				(c) Eflorescencia			(d) Corrosión			
UNIDAD MUESTRAL 14											Área	25.77 m ²	
ITEMS	PATOLOGÍAS	VIGA			COLUMNA			MURO DE ALBAÑILERÍA			SOBRECIMIENTO		
		Área total		1.68 m ²	Área total		1.65 m ²	Área total		22.44 m ²	Área total		
		Área afectada	Área no afectada	% Afectado	Área afectada	Área no afectada	% Afectado	Área afectada	Área no afectada	% Afectado	Área afectada	Área no afectada	% Afectado
a	Grieta	0.00 m ²		0.00%	0.00 m ²		0.00%	0.00 m ²		0.00%	-		-
b	Erosión	0.00 m ²	1.68 m ²	0.00%	0.35 m ²	1.23 m ²	21.21%	4.40 m ²	18.04 m ²	19.61%	-		-
c	Eflorescencia	0.00 m ²		0.00%	0.00 m ²		0.00%	0.00 m ²		0.00%	0.00 m ²	0.00%	-
d	Corrosión	0.00 m ²		0.00%	0.08 m ²		4.55%	0.00 m ²		0.00%	-		-
Total de área afectada		0.00 m ²			0.43 m ²			4.40 m ²			-		
Total de áreas no afectada		1.68 m ²			1.23 m ²			18.04 m ²			-		
Porcentaje de área afectada		0.00%			25.76%			19.61%			-

Porcentaje de área no afectada		100.00%			74.24%			80.39%			-		
RESUMEN DE EVALUACIÓN		Área afectada			Área no afectada			Porcentaje de área afectada			Porcentaje de área no afectada

4.83 m ²			20.95 m ²			18.72%			81.28%		
NIVEL DE SEVERIDAD		Ninguno			Leve			Moderado			Alto		
		81.28%			1.65%			0.00%			17.07%

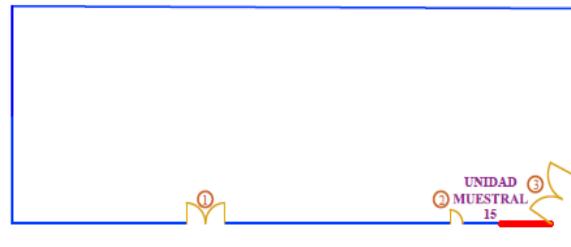
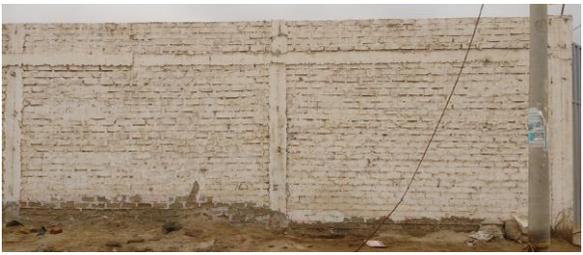
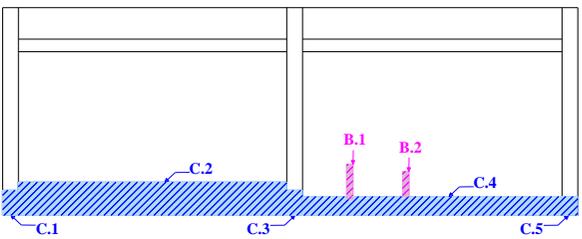
(a) Grieta				(b) Erosión				(c) Eflorescencia				(d) Corrosión	
UNIDAD MUESTRAL 15											Área	30.06 m ²	
ITEMS	PATOLOGÍAS	VIGA			COLUMNA			MURO DE ALBAÑILERÍA			SOBRECIMIENTO		
		Área total		1.67 m ²	Área total		2.48 m ²	Área total		25.92 m ²	Área total		-
		Área afectada	Área no afectada	% Afectado	Área afectada	Área no afectada	% Afectado	Área afectada	Área no afectada	% Afectado	Área afectada	Área no afectada	% Afectado
a	Grieta	0.00 m ²		0.00%	0.00 m ²		0.00%	0.24 m ²		0.92%	-		-
b	Erosión	0.00 m ²	1.67 m ²	0.00%	0.28 m ²	2.20 m ²	11.11%	3.57 m ²	22.11 m ²	13.78%	-		-
c	Eflorescencia	0.00 m ²		0.00%	0.00 m ²		0.00%	0.00 m ²		0.00%	0.00 m ²	0.00%	-
d	Corrosión	0.00 m ²		0.00%	0.00 m ²		0.00%	0.00 m ²		0.00%	-		-
Total de área afectada		0.00 m ²			0.28 m ²			3.81 m ²			-		
Total de áreas no afectada		1.67 m ²			2.20 m ²			22.11 m ²			-		
Porcentaje de área afectada		0.00%			11.11%			14.69%			-

Porcentaje de área no afectada		100.00%			88.89%			85.31%			-		
RESUMEN DE EVALUACIÓN		Área afectada			Área no afectada			Porcentaje de área afectada			Porcentaje de área no afectada

4.08 m ²			25.98 m ²			13.58%			86.42%		
NIVEL DE SEVERIDAD		Ninguno			Leve			Moderado			Alto		
		86.42%			0.91%			12.67%			0.00%

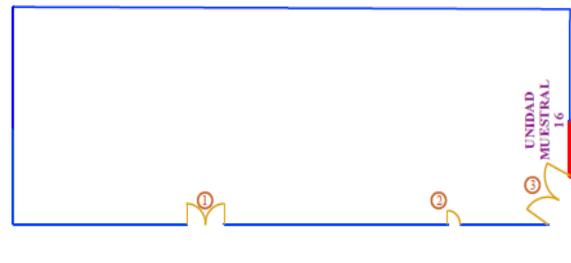
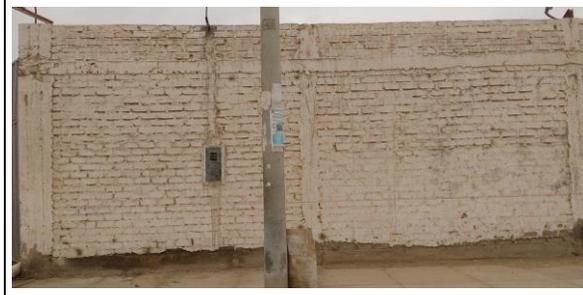
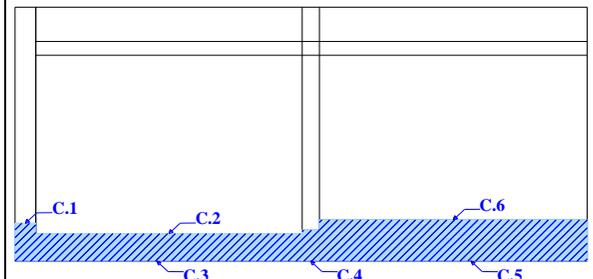
(a) Grieta			(b) Erosión				(c) Eflorescencia		(d) Corrosión				
UNIDAD MUES TRAL 16													
ITEMS	PATOLOGÍAS	VIGA			COLUMNA			MURO DE ALBAÑILERÍA			SOBRECIMIENTO		
		Área total		1.53 m2	Área total		2.04 m2	Área total		24.42 m2	Área total		2.32 m2
		Área afectada	Área no afectada	% Afectado	Área afectada	Área no afectada	% Afectado	Área afectada	Área no afectada	% Afectado	Área afectada	Área no afectada	% Afectado
a	Grieta	0.00 m2		0.00%	0.00 m2		0.00%	0.00 m2		0.00%	0.00 m2		0.00%
b	Erosión	0.00 m2	1.53 m2	0.00%	0.28 m2	1.76 m2	13.64%	1.55 m2	22.87 m2	6.35%	2.32 m2	0.00 m2	100.00%
c	Eflorescencia	0.00 m2		0.00%	0.00 m2		0.00%	0.00 m2		0.00%	0.00 m2		0.00%
d	Corrosión	0.00 m2		0.00%	0.00 m2		0.00%	0.00 m2		0.00%	0.00 m2		0.00%
Total de área afectada		0.00 m2			0.28 m2			1.55 m2			2.32 m2		
Total de áreas no afectada		1.53 m2			1.76 m2			22.87 m2			0.00 m2		
Porcentaje de área afectada		0.00%			13.64%			6.35%			100.00%

Porcentaje de área no afectada		100.00%			86.36%			93.65%			0.00%		
RESUMEN DE EVALUACIÓN		Área afectada			Área no afectada			Porcentaje de área afectada			Porcentaje de área no afectada

4.15 m2			26.15 m2			13.70%			86.30%		
NIVEL DE SEVERIDAD		Ninguno			Leve			Moderado			Alto		
		86.30%			4.76%			8.94%			0.00%

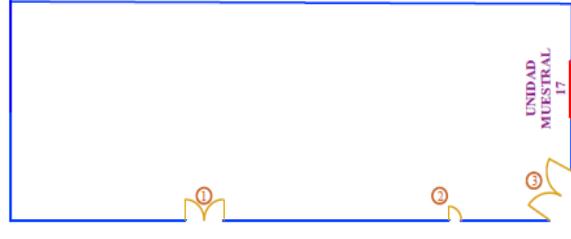
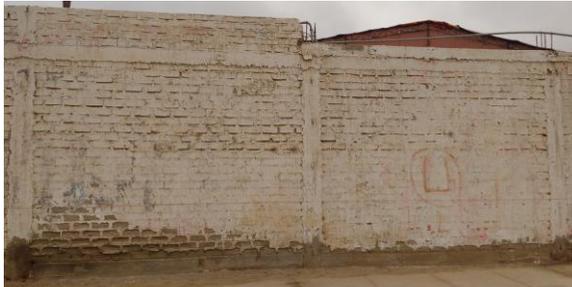
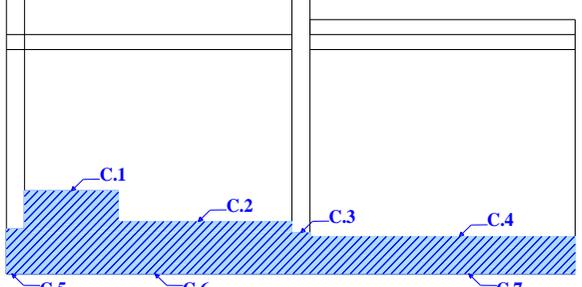
(a) Grieta			(b) Erosión				(c) Eflorescencia			(d) Corrosión			
UNIDAD MUES TRAL 17													
ITEMS	PATOLOGÍAS	VIGA			COLUMNA			MURO DE ALBAÑILERÍA			SOBRECIMIENTO		
		Área total	1.47 m2		Área total	1.85 m2		Área total	22.48 m2		Área total	2.21 m2	
		Área afectada	Área no afectada	% Afectado	Área afectada	Área no afectada	% Afectado	Área afectada	Área no afectada	% Afectado	Área afectada	Área no afectada	% Afectado
a	Grieta	0.00 m2		0.00%	0.00 m2		0.00%	0.00 m2		0.00%	0.00 m2		0.00%
b	Erosión	0.00 m2	1.47 m2	0.00%	0.29 m2	1.56 m2	15.54%	2.73 m2	19.75 m2	12.16%	2.21 m2	0.00 m2	100.00%
c	Eflorescencia	0.00 m2		0.00%	0.00 m2		0.00%	0.00 m2		0.00%	0.00 m2		0.00%
d	Corrosión	0.00 m2		0.00%	0.00 m2		0.00%	0.00 m2		0.00%	0.00 m2		0.00%
Total de área afectada		0.00 m2			0.29 m2			2.73 m2			2.21 m2		
Total de áreas no afectada		1.47 m2			1.56 m2			19.75 m2			0.00 m2		
Porcentaje de área afectada		0.00%			15.54%			12.16%			100.00%

Porcentaje de área no afectada		100.00%			84.46%			87.84%			0.00%		
RESUMEN DE EVALUACIÓN		Área afectada			Área no afectada			Porcentaje de área afectada			Porcentaje de área no afectada

5.23 m2			22.79 m2			18.68%			81.32%		
NIVEL DE SEVERIDAD		Ninguno			Leve			Moderado			Alto		
		81.32%			8.92%			2.62%			7.14%

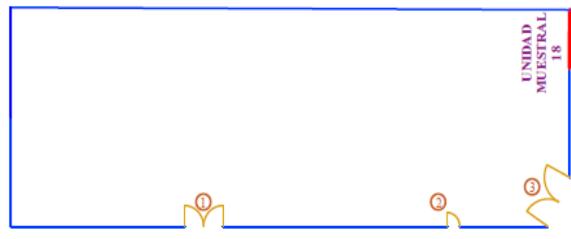
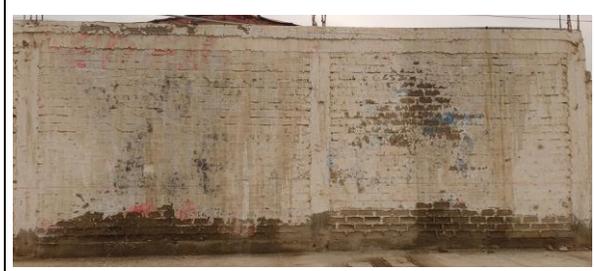
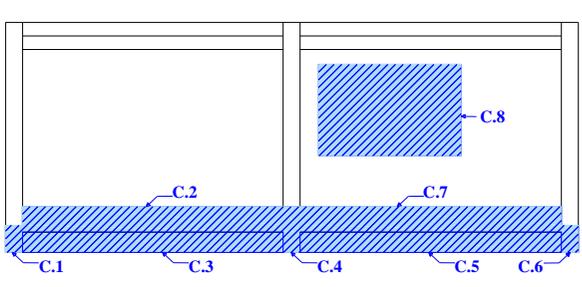
(a) Grieta				(b) Erosión				(c) Eflorescencia				(d) Corrosión		
UNIDAD MUES TRAL 18														
ITEMS	PATOLOGÍAS	VIGA			COLUMNA			MURO DE ALBAÑILERÍA			SOBRECIMIENTO			
		Área total		1.54 m2	Área total		2.55 m2	Área total		22.30 m2	Área total		2.31 m2	
		Área afectada	Área no afectada	% Afectado	Área afectada	Área no afectada	% Afectado	Área afectada	Área no afectada	% Afectado	Área afectada	Área no afectada	% Afectado	
a	Grieta	0.00 m2		0.00%	0.00 m2		0.00%	0.00 m2		0.00%	0.00 m2		0.00%	
b	Erosión	0.00 m2	1.54 m2	0.00%	0.38 m2	2.18 m2	14.71%	5.91 m2	16.39 m2	26.51%	2.31 m2	0.00 m2	100.00%	
c	Eflorescencia	0.00 m2		0.00%	0.00 m2		0.00%	0.00 m2		0.00%	0.00 m2		0.00%	0.00 m2
d	Corrosión	0.00 m2		0.00%	0.00 m2		0.00%	0.00 m2		0.00%	0.00 m2		0.00%	
Total de área afectada		0.00 m2			0.38 m2			5.91 m2			2.31 m2			
Total de áreas no afectada		1.54 m2			2.18 m2			16.39 m2			0.00 m2			
Porcentaje de área afectada		0.00%			14.71%			26.51%			100.00%

Porcentaje de área no afectada		100.00%			85.29%			73.49%			0.00%			
RESUMEN DE EVALUACIÓN		Área afectada			Área no afectada			Porcentaje de área afectada			Porcentaje de área no afectada

8.59 m2			20.10 m2			29.94%			70.06%			
NIVEL DE SEVERIDAD		Ninguno			Leve			Moderado			Alto			
		70.06%			19.23%			0.00%			10.72%

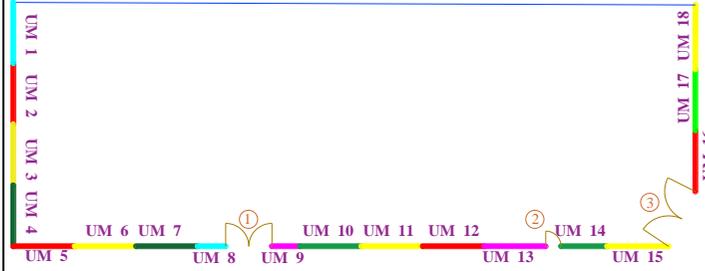
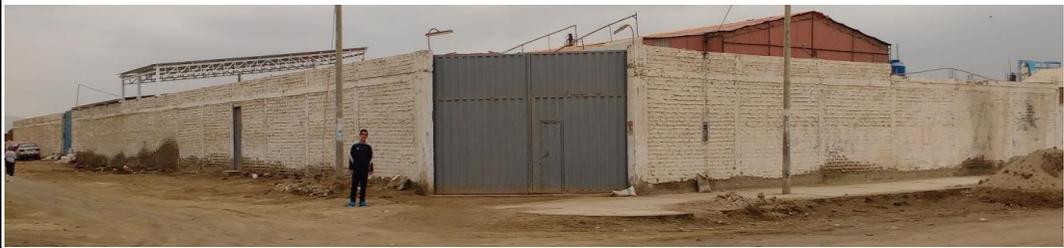
(a) Grieta ■						(b) Erosión ■		(c) Eflorescencia ■		(d) Corrosión ■			
MUESTRA											Área	461.91 m ²	
ITEMS	PATOLOGÍAS	VIGA			COLUMNA			MURO DE ALBAÑILERÍA			SOBRECIMIENTO		
		Área total	26.26 m ²		Área total	31.63 m ²		Área total	399.51 m ²		Área total	4.52 m ²	
		Área afectada	Área no afectada	% Afectado	Área afectada	Área no afectada	% Afectado	Área afectada	Área no afectada	% Afectado	Área afectada	Área no afectada	% Afectado
a	Grieta	0.06 m ²	26.20 m ²	0.04%	0.00 m ²	24.94 m ²	0.00%	8.26 m ²	297.49 m ²	0.37%	0.00 m ²	0.00 m ²	0.00%
b	Erosión	0.00 m ²		0.00%	5.89 m ²		3.22%	92.18 m ²		3.96%	4.52 m ²		2.00%
c	Eflorescencia	0.00 m ²		0.00%	0.45 m ²		0.23%	1.59 m ²		0.06%	0.00 m ²		0.00%
d	Corrosión	0.00 m ²		0.00%	0.34 m ²		0.18%	0.00 m ²		0.00%	0.00 m ²		0.00%
Total de área afectada		0.06 m ²			6.68 m ²			102.02 m ²			4.52 m ²		
Total de áreas no afectada		26.20 m ²			24.94 m ²			297.49 m ²			0.00 m ²

Porcentaje de área afectada		0.24%			21.12%			25.54%			100.00%		
Porcentaje de área no afectada		99.76%			78.88%			74.46%			0.00%		
RESUMEN DE EVALUACIÓN		Área afectada			Área no afectada			Porcentaje de área afectada			Porcentaje de área no afectada

113.29 m ²			348.63 m ²			24.53%			75.47%		
NIVEL DE SEVERIDAD		Ninguno			Leve			Moderado			Alto		
		75.47%			3.35%			9.02%			12.15%

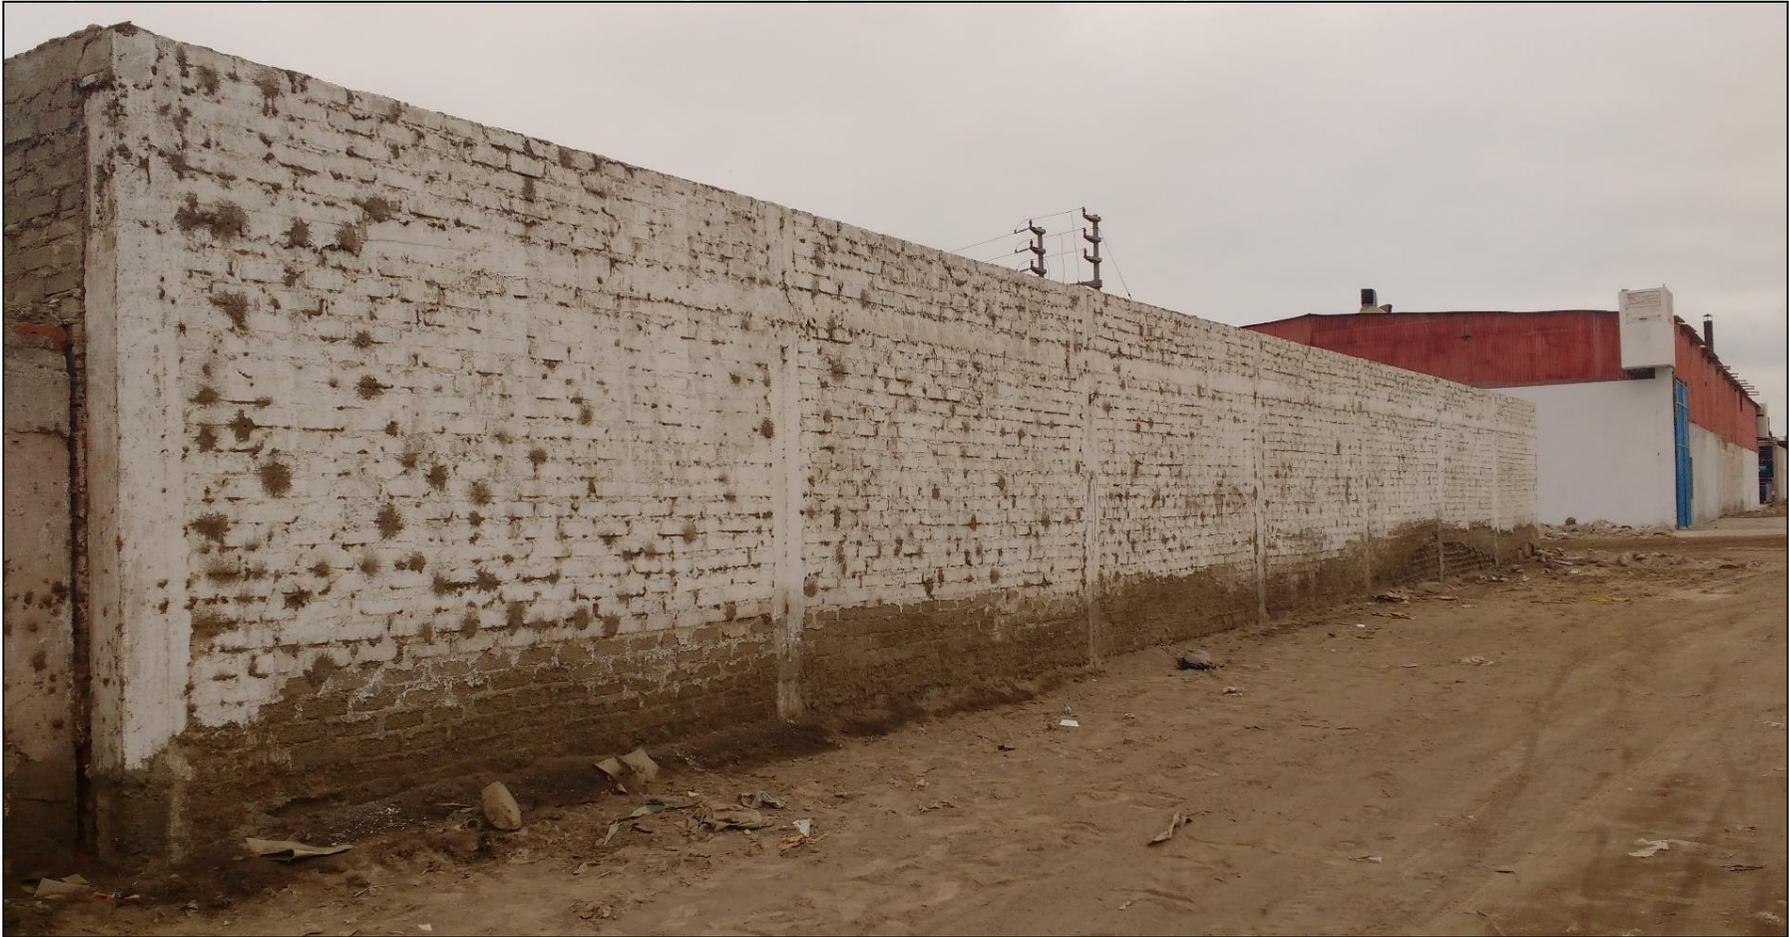
Fotografía 2. Vista panorámica del tramo A - B, se aprecia la presencia de erosión en muro y columnas.

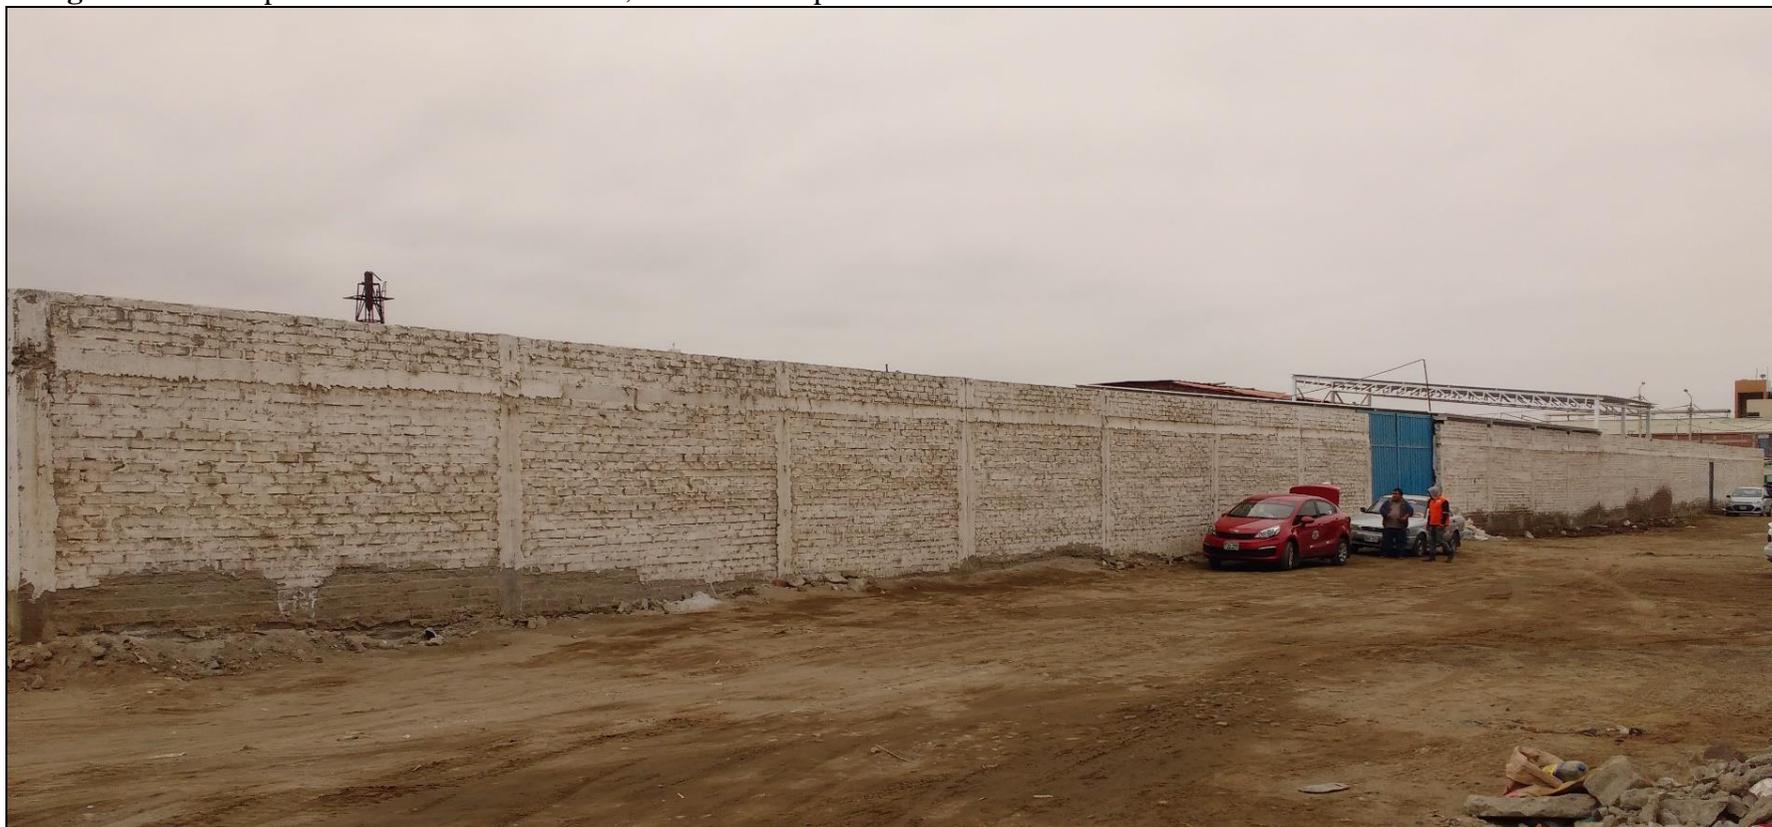
Fotografía 3. Vista panorámica del tramo B – C, se observa la presencia de erosión en muro.

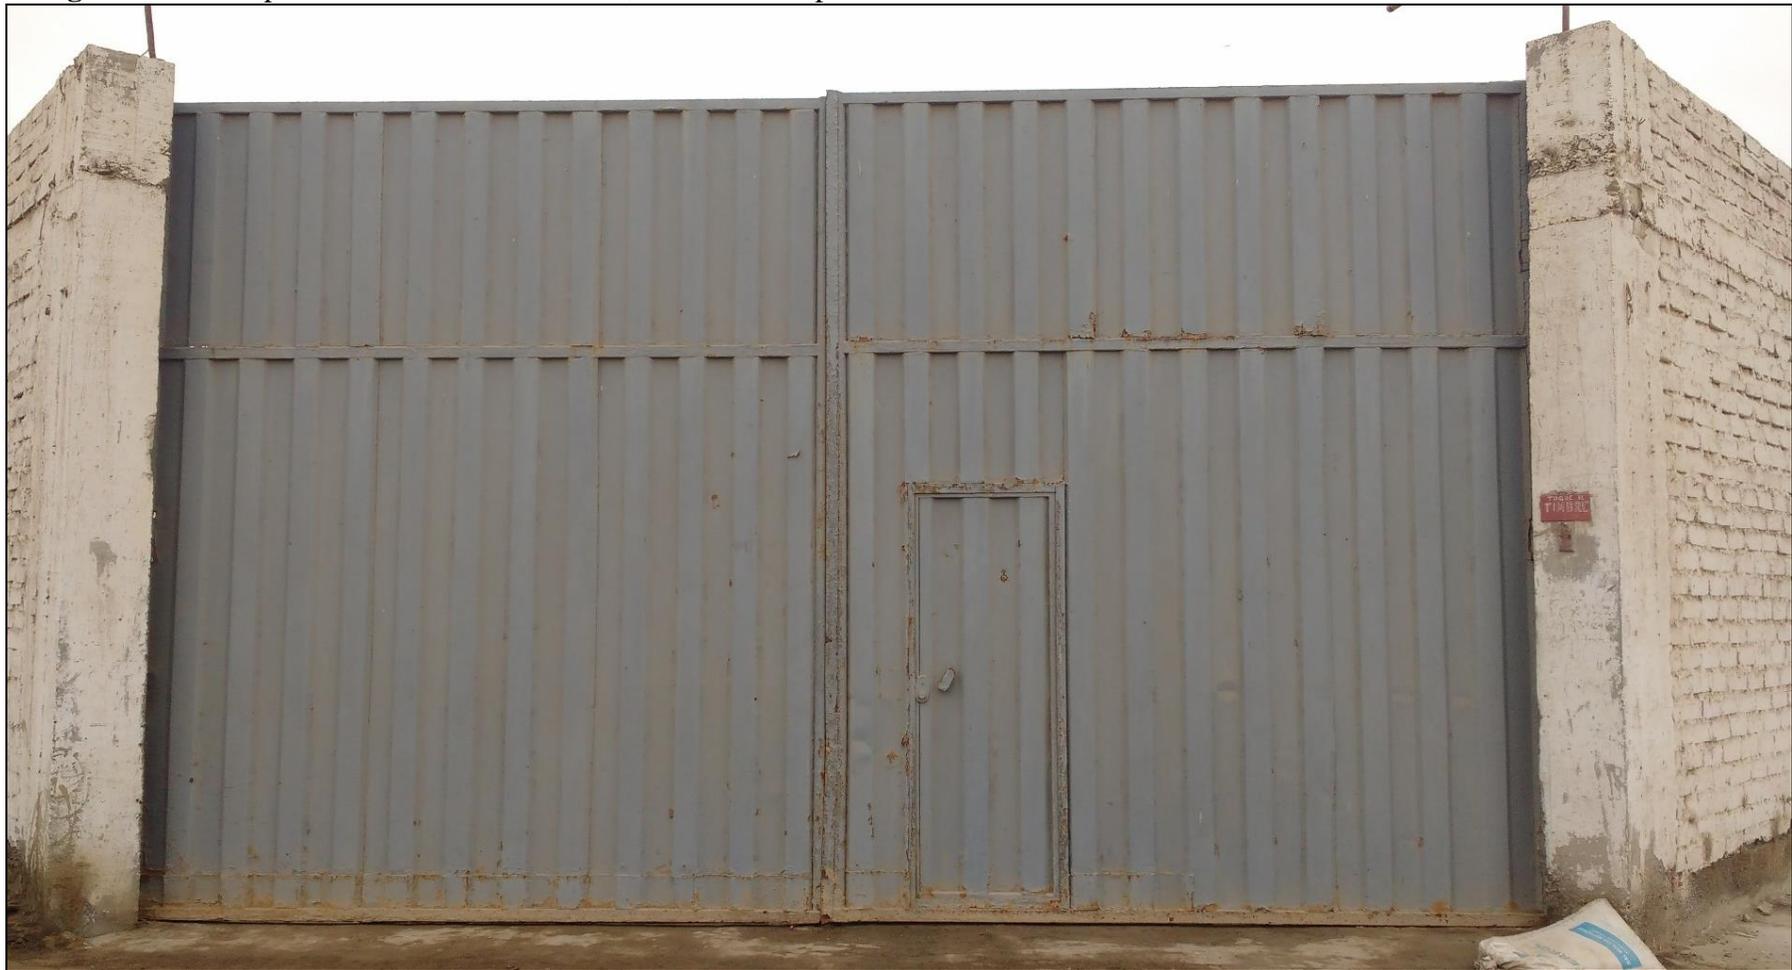
Fotografía 4. Vista panorámica del tramo C – D, se observa la presencia de erosión en Columnas.

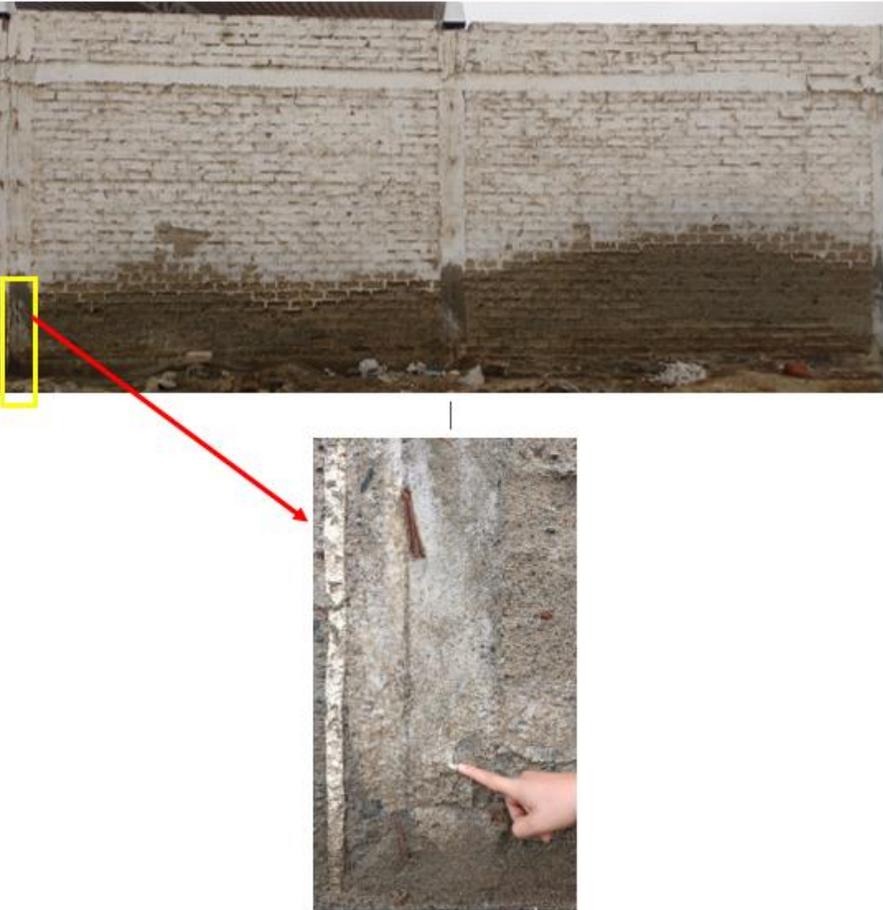
Unidad Muestral 12	Patología: Eflorescencia

<p>Descripción: Depósitos de sales cristalizadas sobre la superficie y en la parte inferior del muro, afectando a las columnas y sobrecimiento</p> <p>Causas: Mortero y agregados son la principal fuente de sales, pero también se puede encontrar en el suelo en contacto y unidades de albañilería que en contacto con el agua se produce la reacción química y por consiguiente la aparición de las eflorescencias.</p> <p>Reparaciones: El paso previo para eliminar las eflorescencias es dejar que sequen, una vez eliminado la humedad ya se pueden empezar a tratar. El método más sencillo consiste en disolver los cristales con agua a presión y retirarlos con un cepillo para concreto si persiste usar cepillo con púas metálicas, recomendable sería realizarlo en días caluroso para que el agua se evapore así quedando seca la superficie, finalmente colocar en el área afectada impermeabilizante (aditivos)</p>
