DETERMINACIÓN Y EVALUACIÓN DE LAS PATOLOGÍAS
DEL CONCRETO EN EL CERCO PERIMÉTRICO DE
ALBAÑILERÍA CONFINADA DE LA PLANTA DE
PROCESAMIENTO PESQUERO ARTESANAL JULIO
ARROYO CASTILLO UBICADO EN LA AVENIDA BRASIL
MANZANA H, LOTES 1, 2, 3 Y 4 DEL PUEBLO JOVEN VILLA
MARÍA, DISTRITO DE NUEVO CHIMBOTE, PROVINCIA
DEL SANTA, REGIÓN ÁNCASH, AGOSTO-2017

**INFORME DE INVESTIGACIÓN PARA OPTAR EL TÍTULO
PROFESIONAL DE INGENIERO CIVIL**

BACH. LEONARDO JUAN RETUERTO COTRINA

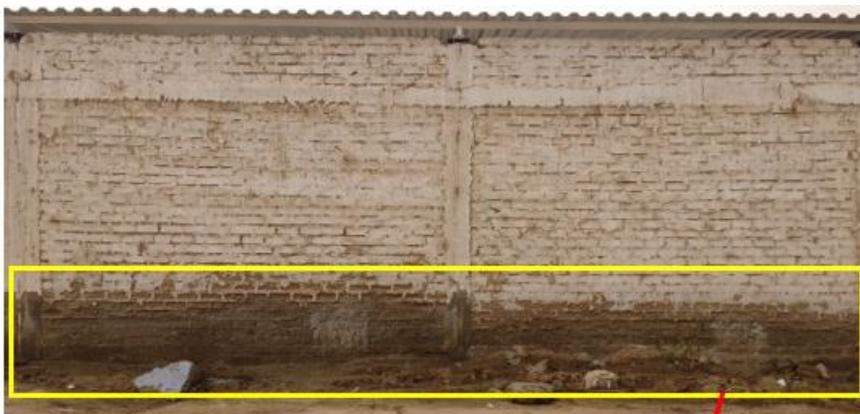
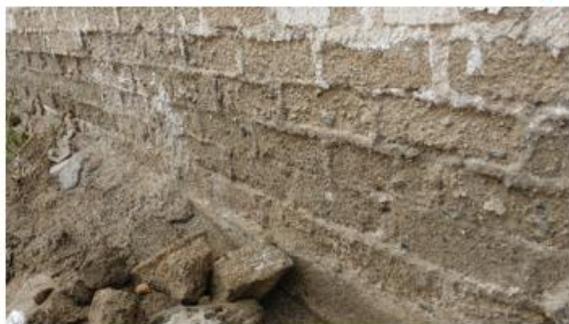
Unidad Muestral 10

Patología: Erosión Física-Química

Pérdida parcial de concreto en la parte inferior del muro, afectando el sobrecimiento, columnas y albañilería.

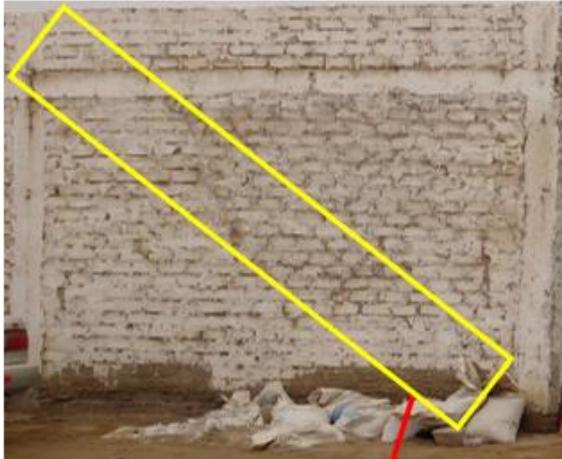
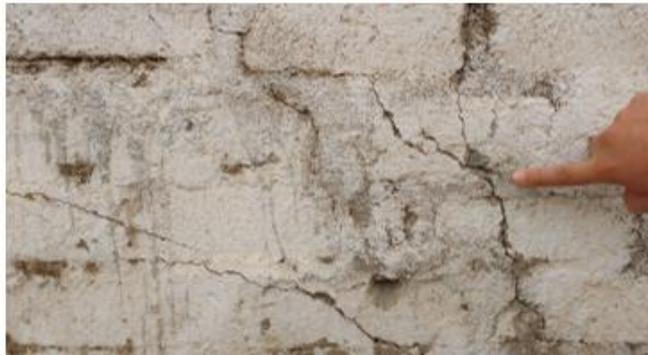
Unidad Muestral 8

Patología: Grieta

Abertura longitudinal a lo largo del muro y con dirección diagonal, afectando la albañilería y la viga.

- Realizar la demolición del muro de albañilería confinada de la unidad muestral 8, debido a que se observa un alto grado de vulnerabilidad, ocasionado por el agrietamiento que ocupa gran área del muro, causan un daño estructural grave, que provoca la falla de sus elementos, aproximándola al colapso estructural.

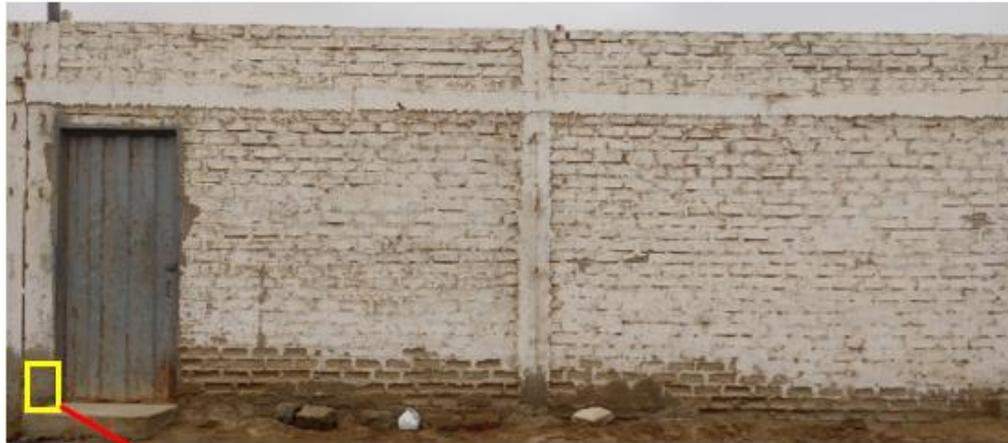
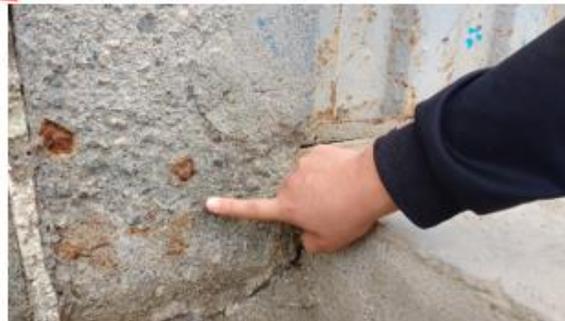
Unidad Muestral 14

Patología: Corrosión

Aparición de manchas de herrumbre en la superficie del concreto de las columnas.

Retirar el concreto de la parte afectada hasta encontrar el acero, para tratar y detener la corrosión. Con un cepillo de fierro limpiar la parte corroída, luego aplicar un transformador o removedor de óxido. Después limpiar toda el área del concreto a tratar mediante el uso de agua o aire comprimido dejándole libre de polvo y material suelto. Para la colocación del concreto nuevo.
