DETERMINACIÓN Y EVALUACIÓN DE LAS
PATOLOGÍAS EN EL SISTEMA ESTRUCTURAL DE
ALBAÑILERÍA CONFINADA DEL CERCO PERIMÉTRICO
DE LA INSTITUCIÓN EDUCATIVA “SANTA ROSA” N°
16537 DEL CENTRO POBLADO TAMBORAPA PUEBLO,
DISTRITO DE TABACONAS, PROVINCIA DE SAN
IGNACIO, REGIÓN CAJAMARCA. FEBRERO 2018

TESIS PARA OPTAR EL TÍTULO PROFESIONAL DE
INGENIERO CIVIL

BACH. ISRAEL ALBERCA GARCIA

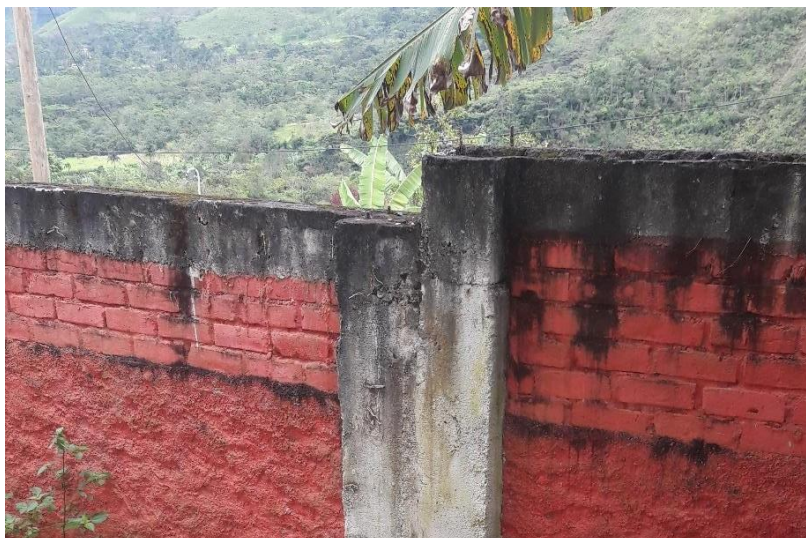
Gráfico 3: presencia de suciedad en muros

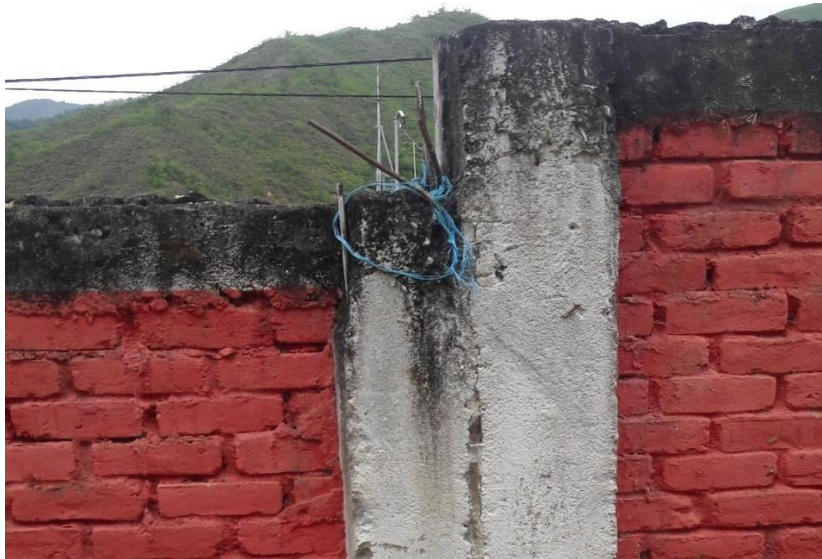
Gráfico 8: presencia de oxidación del acero

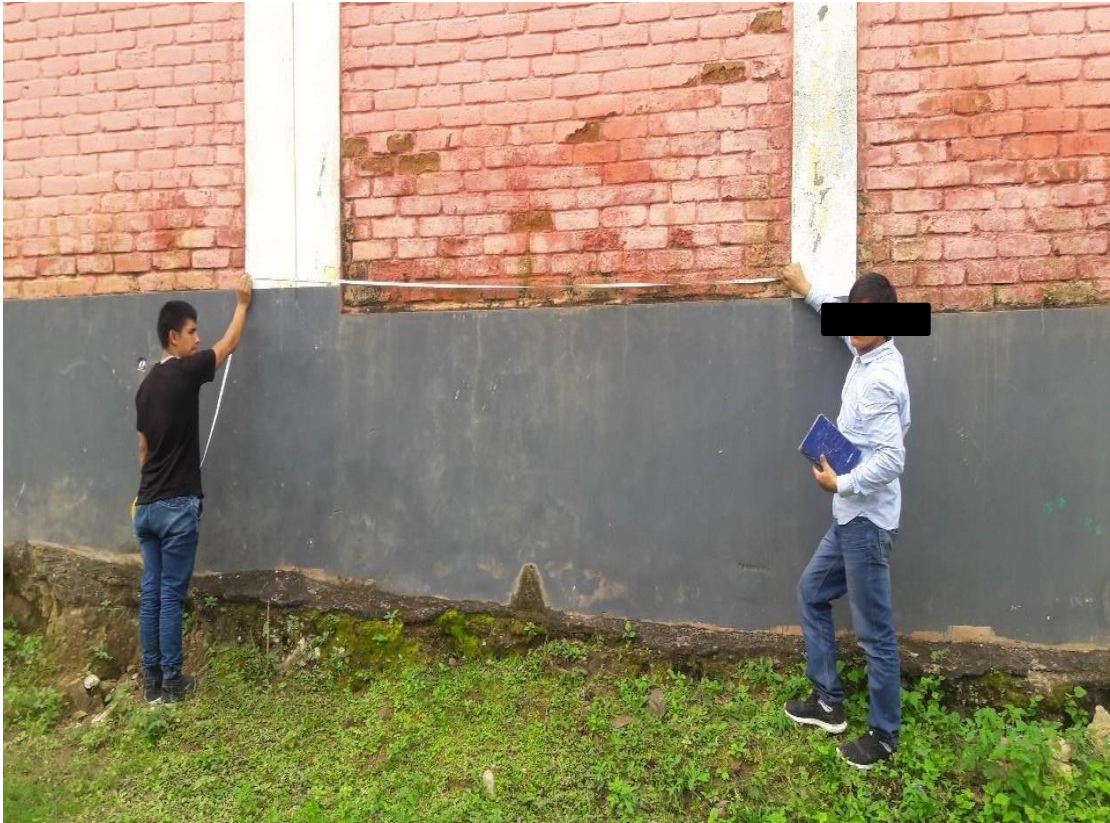
Se observa Presencia de erosión
