**EVALUACIÓN Y MEJORAMIENTO DEL MURO DE
GAVIONES, PARA LA DEFENSA RIBEREÑA DEL RÍO
SANTA, MARGEN DERECHA, EN EL SECTOR DE LA
URBANIZACIÓN SAN PEDRO, DISTRITO DE
INDEPENDENCIA, PROVINCIA DE HUARAZ, REGIÓN
ÁNCASH – 2023**

**TESIS PARA OPTAR EL TÍTULO PROFESIONAL DE
INGENIERO CIVIL**

AUTOR
VERGARA SATURNO, LUCIO EUSEBIO
ORCID: 0000-0001-9211-8484

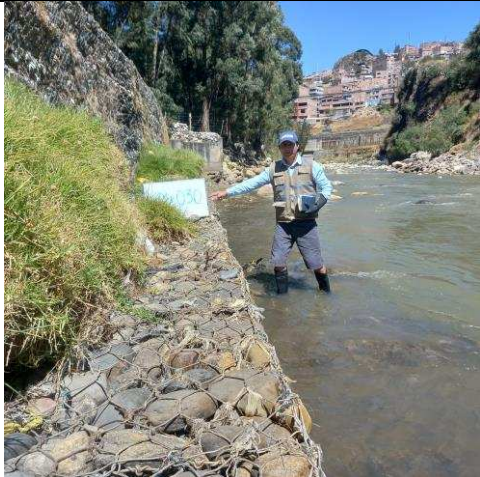
Foto N° 07: Nivel de agua y estado regular del colchón reno en el tramo 4.

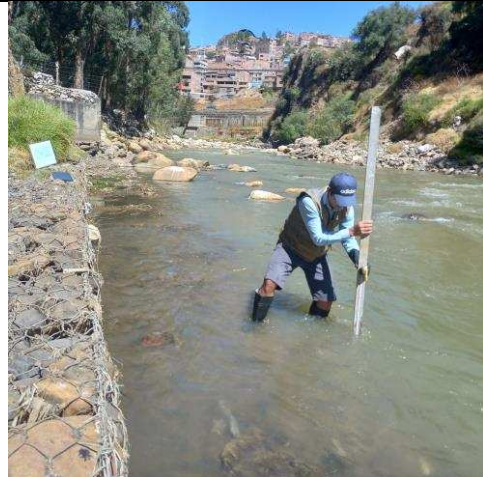
Foto N° 08: Medición de la deflexión del colchón reno y socavación en el tramo 4.

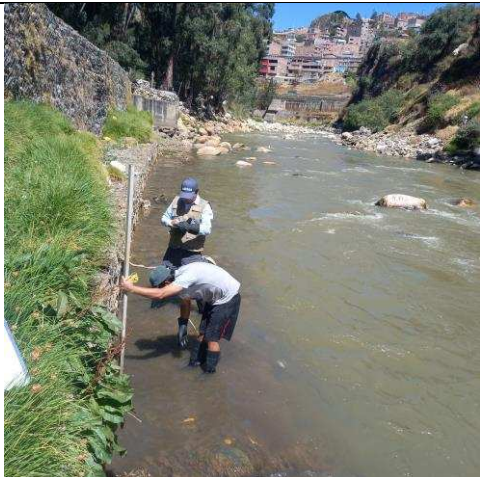
Foto N° 09: Nivel de agua y estado regular del colchón reno en el tramo 5.

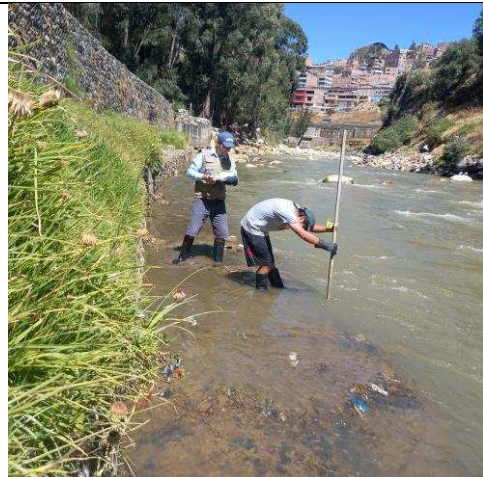
Foto N° 10: Medición de la deflexión del colchón reno y socavación en el tramo 5.

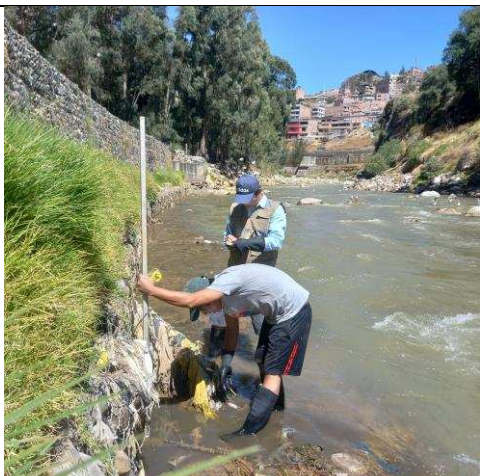
Foto N° 11: Nivel de agua, medición de la deflexión y socavación en el tramo 6.

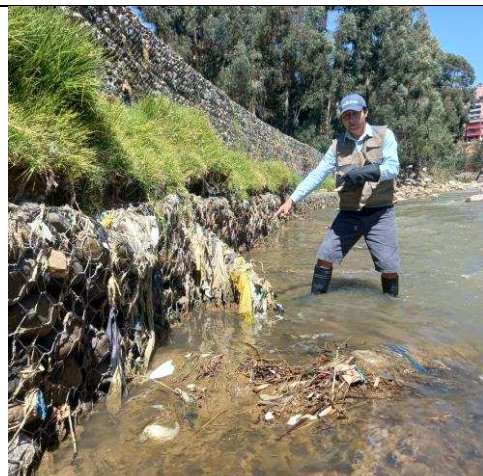
Foto N° 12: Acumulación de basura sobre el colchón antisocavante, prog. 0+053.

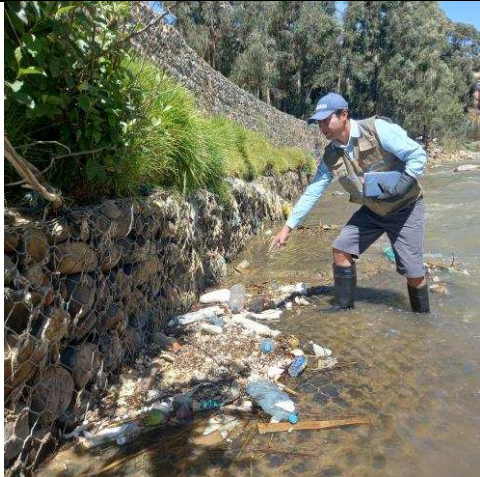
Foto N° 13: Acumulación de basura sobre el colchón antisocavante, prog. 0+060.

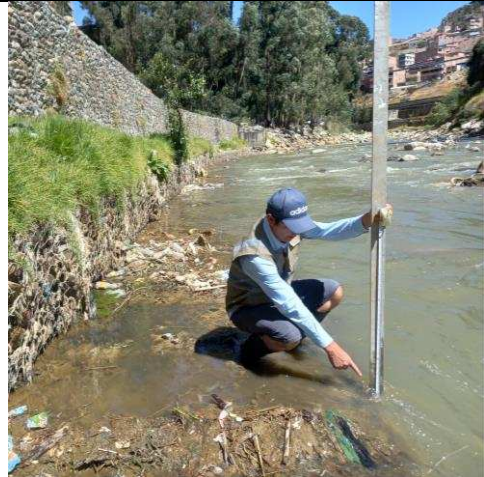
Foto N° 14: Nivel de agua, medición de la deflexión y socavación en el tramo 7.

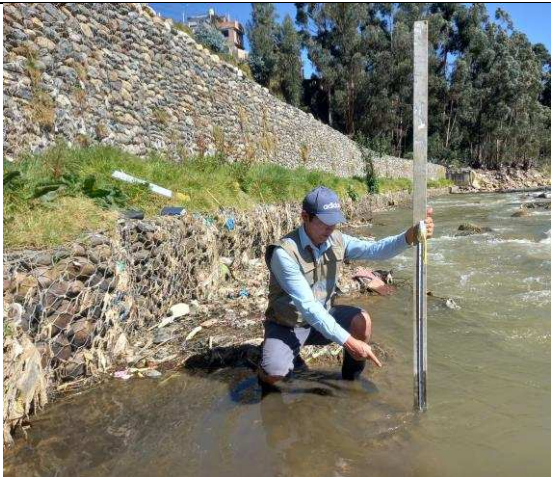
Foto N° 15: Nivel de agua, medición de la deflexión y socavación en el tramo 8.

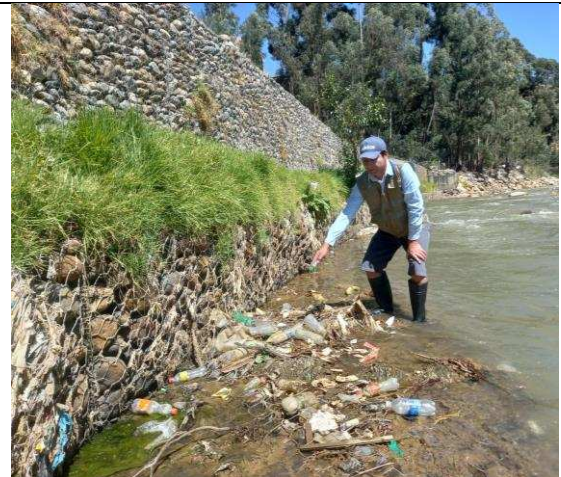
Foto N° 16: Acumulación de basura sobre el colchón antisocavante, prog. 0+070.

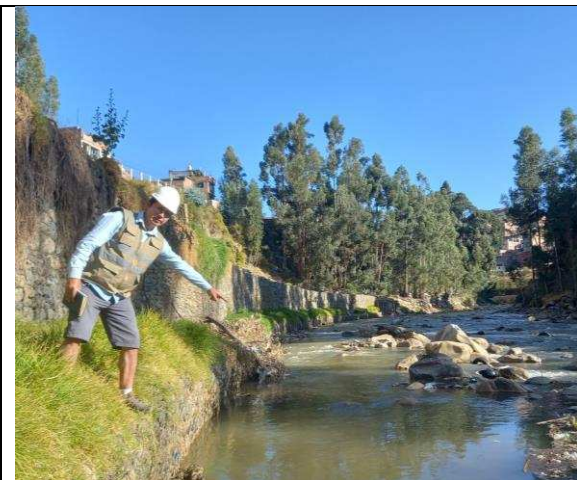
Foto N° 27: Nivel de agua, medición de la deflexión y socavación en el tramo 11.

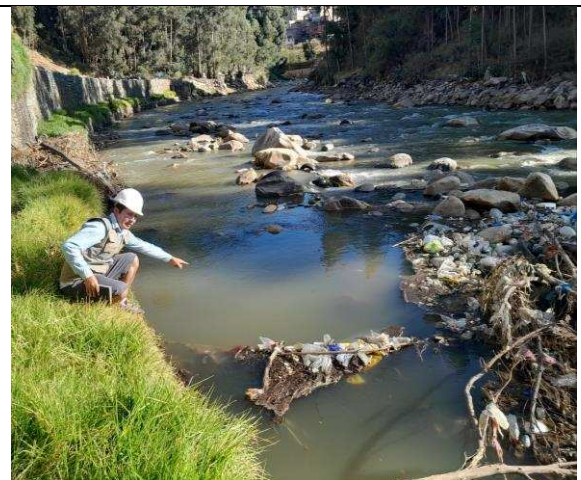
Foto N° 28: Acumulación de basura sobre el colchón antisocavante, prog. 0+110

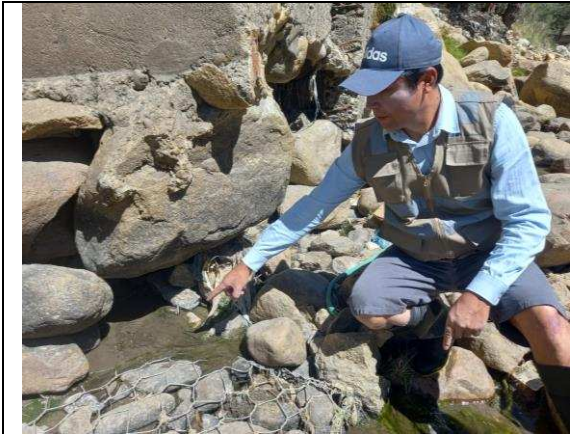
Foto N° 31: Filtración por debajo del muro de gaviones, prog. 0+000

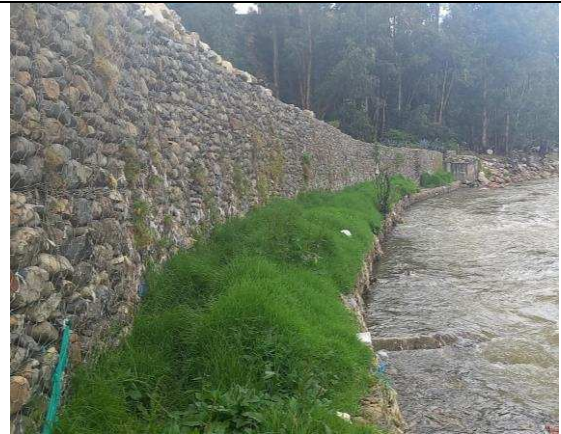
Foto N° 32: Vegetación sobre la puntera, prog. 0+000-0+021, 0+029-0+090 y 0+100-0+122.

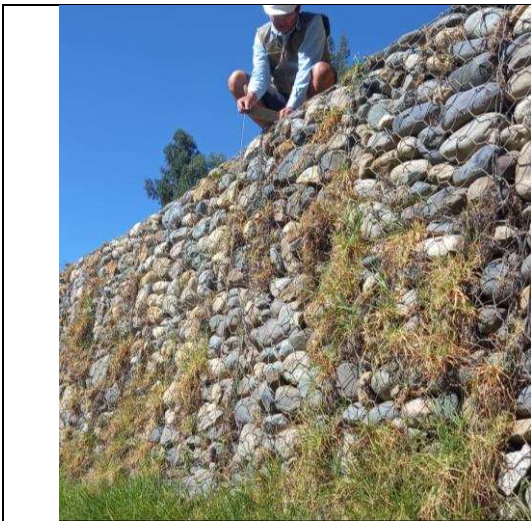
Foto N° 33: Inclinación del fuste de muro del tramo 1, prog. 0+005

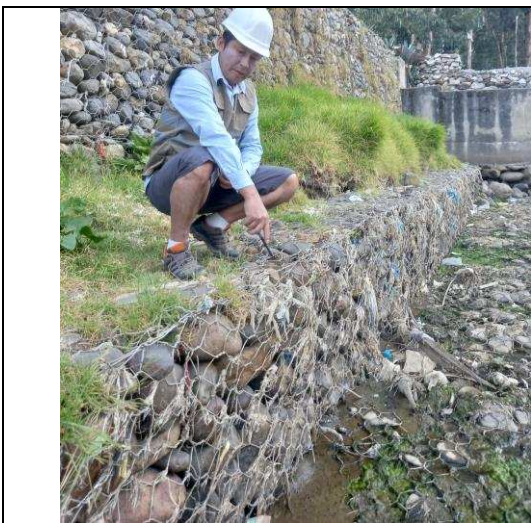
Foto N° 35: Volcamiento de rocas en la puntera del muro (1.0x0.4), prog. 0+014.

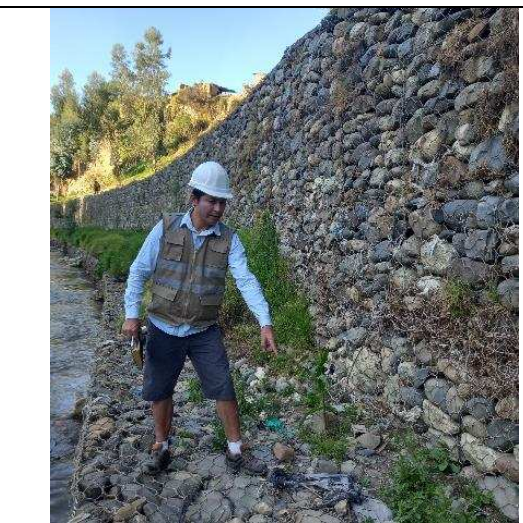
Foto N° 36: Tramo 3 sin vegetación sobre la puntera del muro, prog. 0+021-0+029.

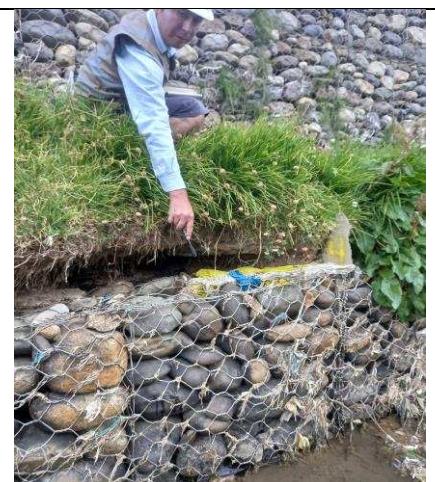
Foto N° 41: Desplazamiento de rocas en la puntera del muro (0.45x0.2), prog. 0+041.

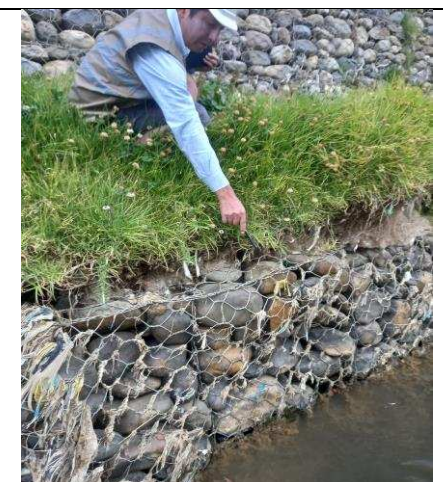
Foto N° 42: Desplazamiento de rocas en la puntera del muro (1.35x0.4), prog. 0+044.

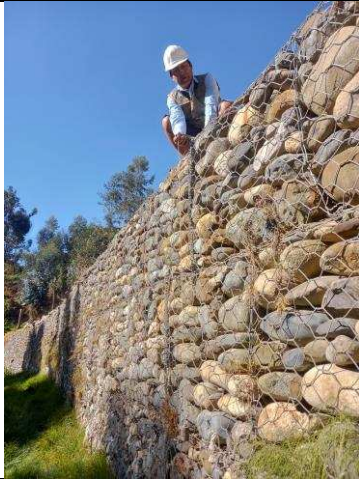
Foto N° 43: Inclinación del fuste de muro del tramo 6, prog. 0+055.

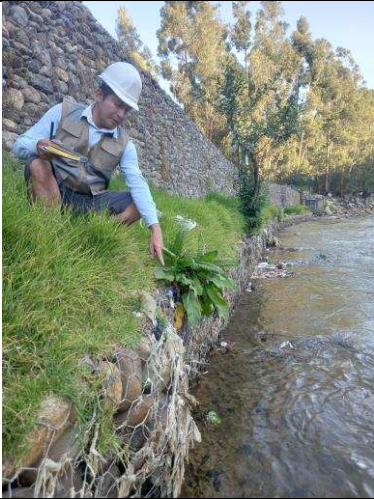
Foto N° 49: Volcamiento de rocas en la puntera del muro (1.0x0.4), prog. 0+066.

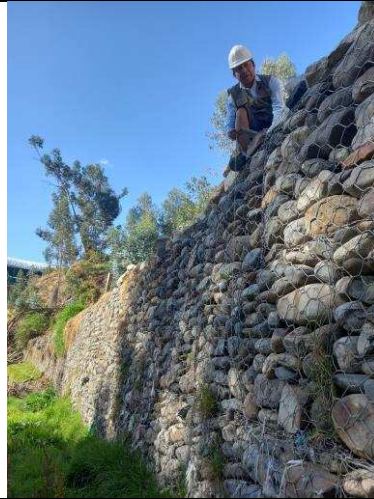
Foto N° 50: Inclinación del fuste de muro del tramo 8, prog. 0+075.

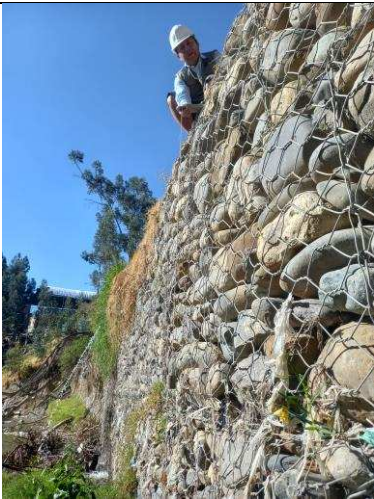
Foto N° 51: Inclinación del fuste de muro del tramo 9, prog. 0+085.

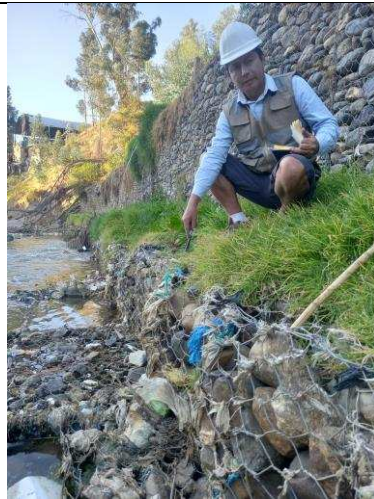
Foto N° 52: Volcamiento de rocas en la puntera del muro (1.0x0.4), prog. 0+080.

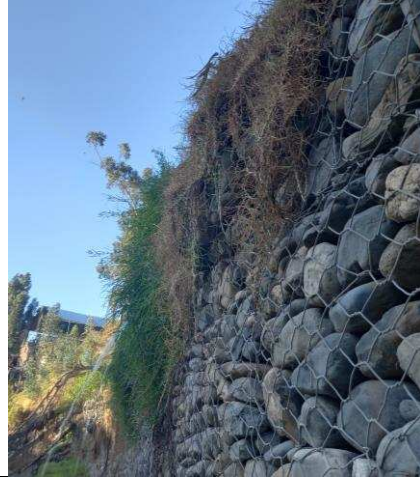
Foto N° 56: Volcamiento de la última fila de gaviones, prog. 0+088.

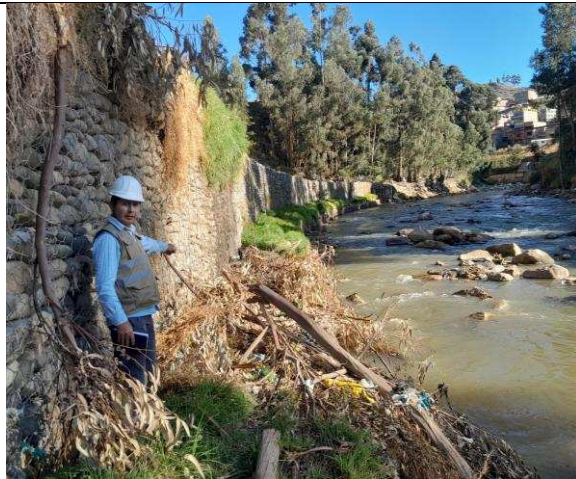
Foto N° 57: Acumulación de ramas y palos de eucalipto, prog. 0+090-0+100.

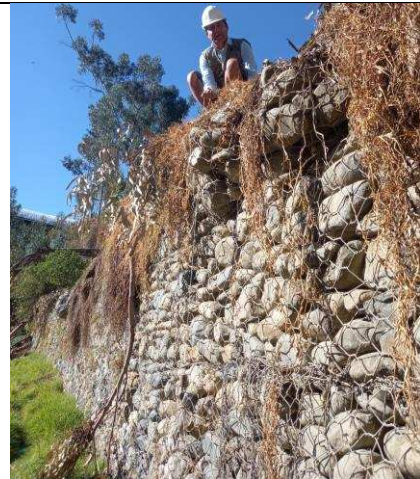
Foto N° 58: Inclínación de muro del tramo 10. Volcamiento de gaviones, prog. 0+099.

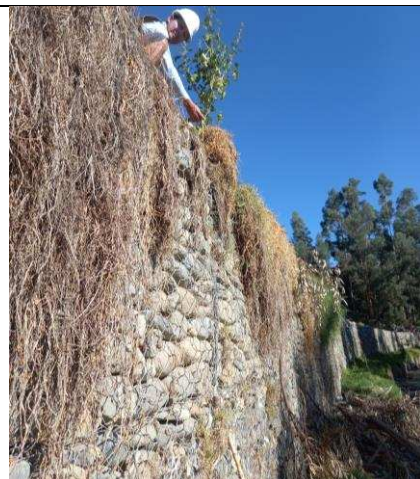
Foto N° 60: Inclínación del fuste de muro del tramo 11, prog. 0+105.

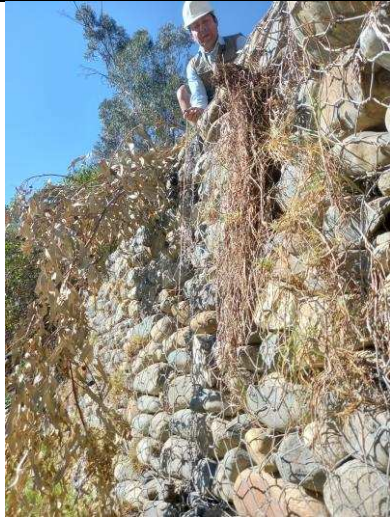
Foto N° 61: Inclínación del fuste de muro del tramo 12, prog. 0+115.

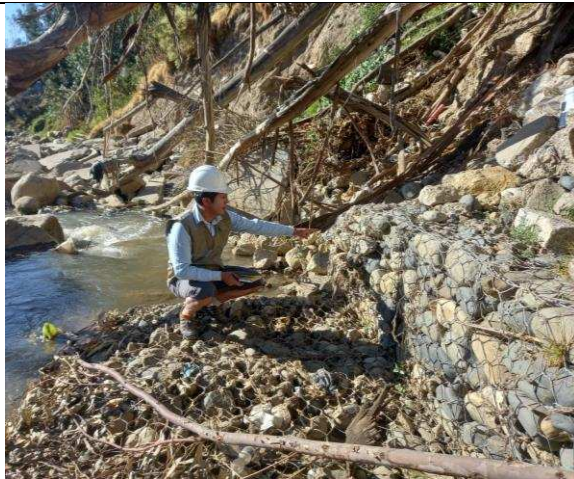
Foto N° 63: Volcamiento de rocas en la puntera del muro (1.0x0.4), prog. 0+125.

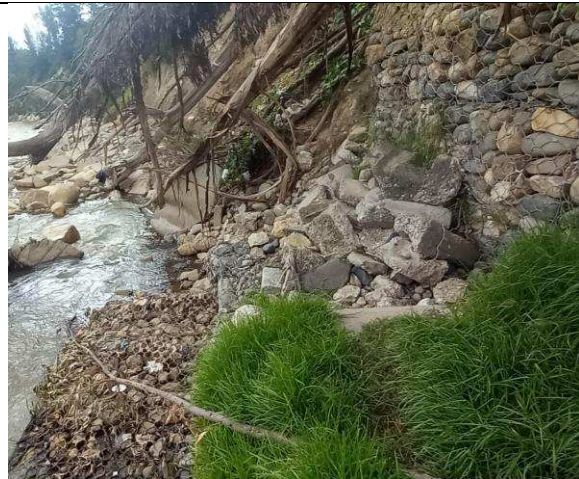
Foto N° 64: Escombros sobre la puntera del muro, prog. 0+122-0+125.

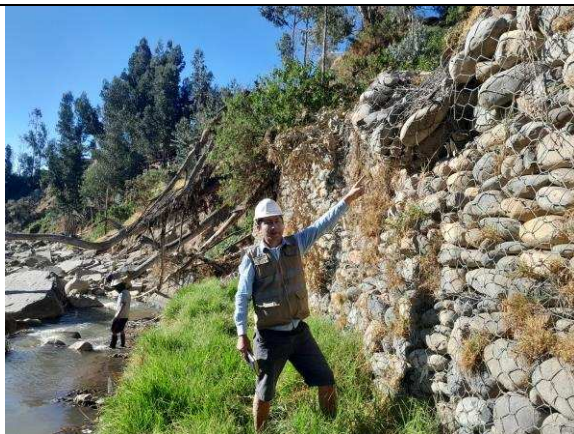
Foto N° 65: Volcamiento de la última fila de gaviones, prog. 0+113.

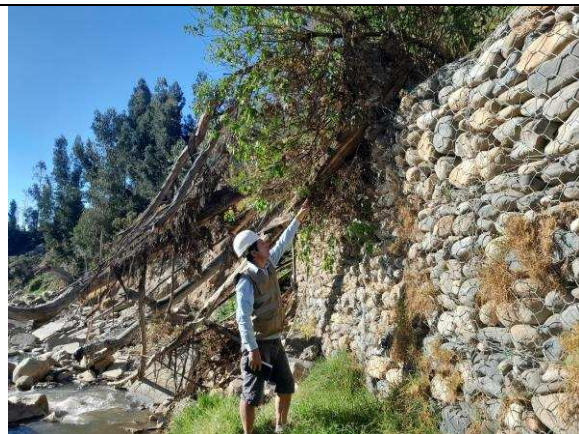
Foto N° 66: Volcamiento de la última fila de gaviones, prog. 0+120.

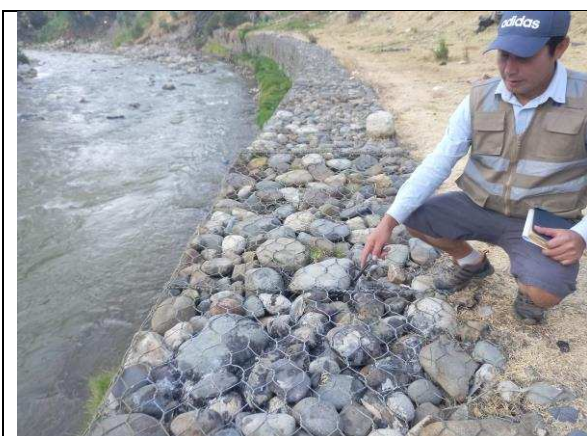
Foto N° 69: Área (1.1m*0.8m) quemada sobre la corona del muro en la progresiva 0+018.

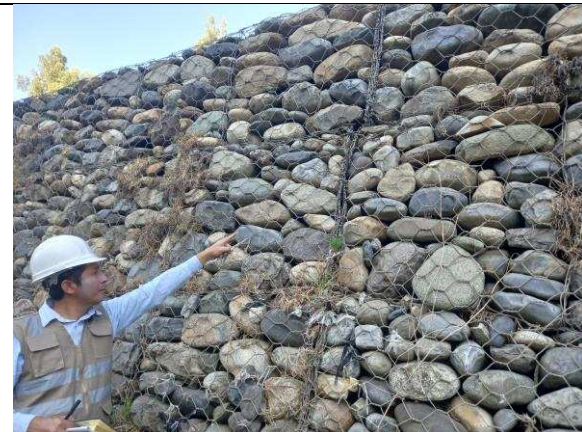
Foto N° 75: Relleno de rocas inadecuadas, diámetros de rocas desde 10cm hasta 40cm.

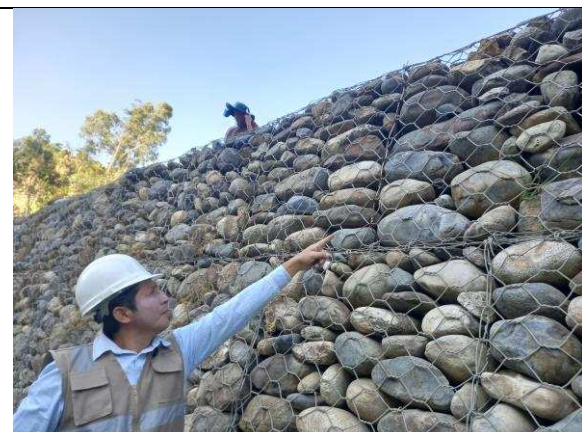
Foto N° 77: Relleno de rocas inadecuadas, diámetros de rocas desde 10cm hasta 44cm.
