**UNIVERSIDAD CATÓLICA LOS ÁNGELES DE  
CHIMBOTE**

**EVALUACIÓN DEL MURO DE GAVIONES PARA LA  
MEJORA DE LA DEFENSA RIBEREÑA EN LA MARGEN  
DERECHA DEL RÍO SANTA, DEL TRAMO 0+000 A 0+200,  
SECTOR BARRIO DE PALMIRA, DISTRITO DE  
INDEPENDENCIA, PROVINCIA DE HUARAZ, REGIÓN  
ÁNCASH – 2023**

**TESIS PARA OPTAR EL TÍTULO PROFESIONAL DE  
INGENIERO CIVIL**

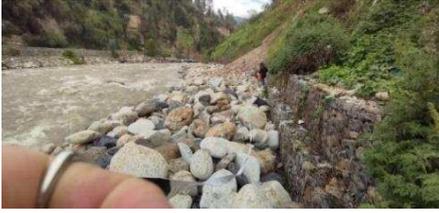
Factores		Dimensiones		Observaciones	
Variación espacial y temporal del Rio Santa.				La variación del caudal del rio Santa, varia en las épocas de estiaje ya que la crecida del rio llega hasta el 3er nivel del muro de gavión.	
Restauración fluvial del Rio Santa		-		No se observó ninguna modificación del rio ya que el muro de gaviones impide la deformación morfológica del terreno aledaño en todo el tramo de estudio.	
Nivel del Rio Santa		4m		El nivel de agua está a una distancia de 9m del eje del gavión, ya que los niveles 1.2 y se del muro se encuentran obstruidos.	
Fotografía:

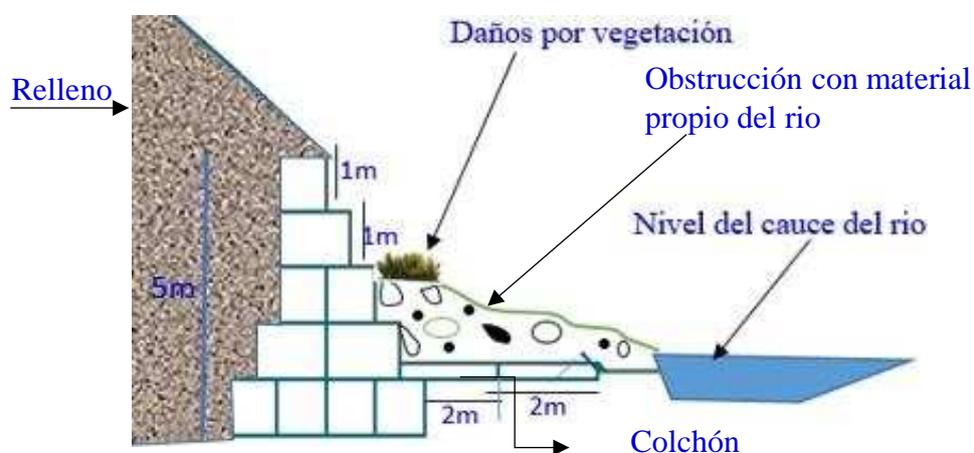
Fotográfico

observaciones La estructura de muros de gavión sufre, sobrecarga y daños por vegetación cada vez más con acumulación de basura y montículos de tierra. A falta de concientización de la población ya que, los bordes del río Santa no es un botadero de desmontes.

Interpretación: En el tramo 5 de 30 m, se izó la evaluación hidráulica del muro de gaviones, en el río Santa, se observó que la estructura se encuentra en un terreno macizo, con montículos de basuras y otros rellenos, escombró en todo el tramo, tanto la crecida del río incrementa por las precipitaciones que son imposibles de medir el caudal sin instrumentos adecuados, como se indica en las imágenes.

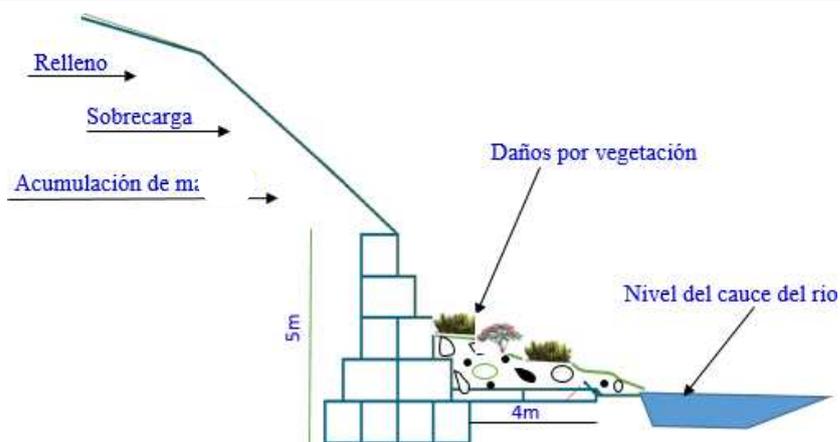
### Croquis

seguridad y desconocimiento de la población ya que el borde del río lo usan de botadero, ocasionado los fallas mencionados.				
Anomalías en la Estructura del Taled					
Superficie		Pie de Taud		Corona	
Erosión		Hundimiento		Filtración	
Caída del Material	x	Agrietamiento		Sobrecarga	x
Agrietamiento	x	Acumulación De Material		Erosión	
Daños por vegetación	x	Socavación		Socavación	
observaciones	La estructura de muros de gavión sufre, sobrecarga y daños por vegetación cada vez más con acumulación de basura y montículos de tierra. A falta de concientización de la población ya que, los bordes del río Santa no es un botadero de desmontes.

Interpretación. En el tramo 6 de 30 m, se izó la evaluación hidráulica del muro de gaviones, en el río Santa, La estructura se encuentra en un terreno macizo, sobre carga, montículos de basuras, escombró vegetación en todo el tramo, el caudal del río cada día creciente por las precipitaciones generando socavación de la estructura.

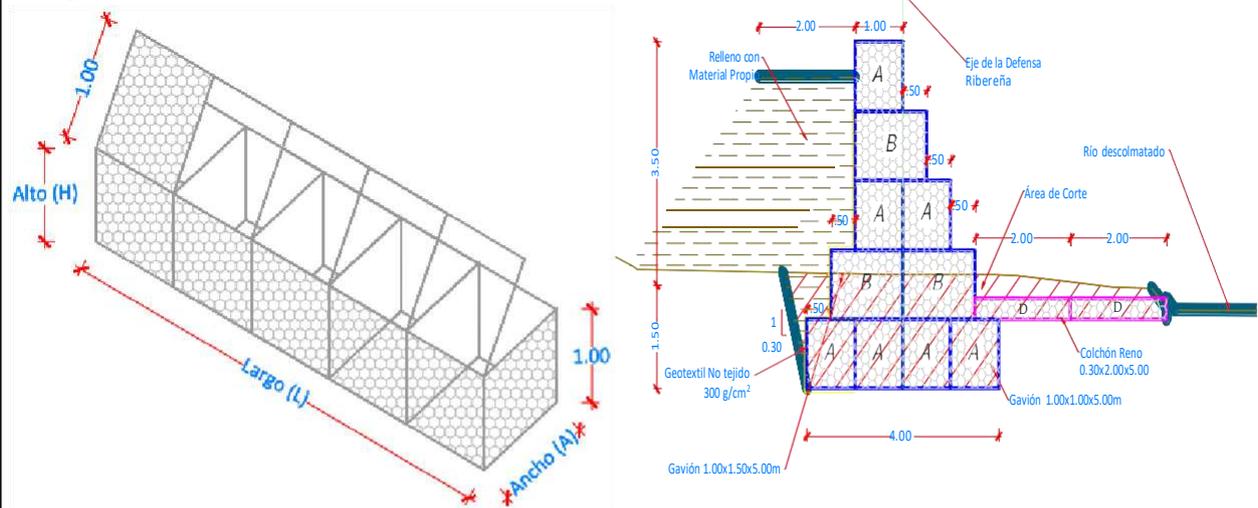
Croquis:

Progresiva Inicial	<b>0+30</b>	Progresiva final	<b>30+200</b>	
Elementos	Dimensiones			Observaciones: Los Gaviones tipo caja de 5x1x1m, se encuentran en regular estado. Los alambres en Descomposición.
	Largo	Ancho	Alto	
Gavión - tipo caja	<b>5</b>	<b>1</b>	<b>1</b>

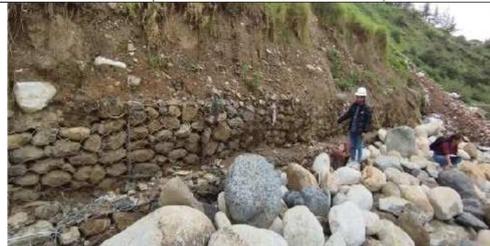
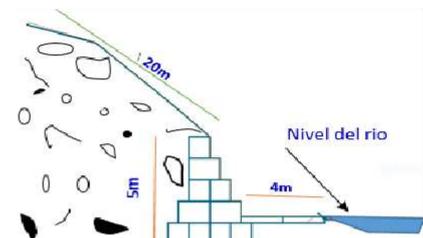
ELEMENTOS	Dimensiones			Observaciones: No se visualizó ya que se encuentra obstruido. Tal cual de observa en la fotografía.
	Largo	Ancho	Alto	
1mer Nivel del muro de gavión	<b>30</b>	<b>4</b>	<b>1</b>

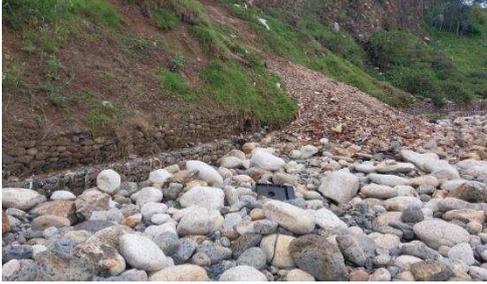
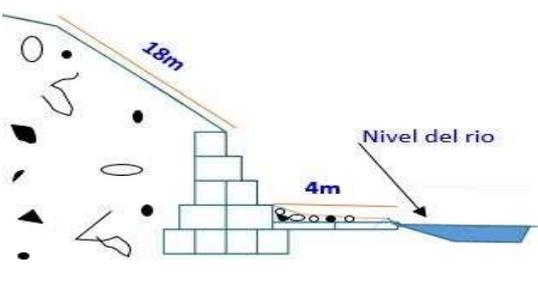
Elementos	Dimensiones			Observaciones: No se visualizó ya que se encuentra obstruido de
	Largo	Ancho	Alto

2do Nivel del muro de gavión	<b>30</b>	<b>3</b>	<b>1</b>	desmontes y piedras. Tal cual de observa en la fotografía.
Fotografías:

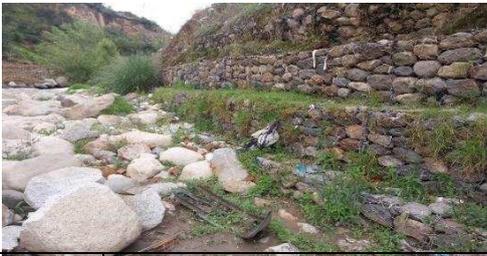
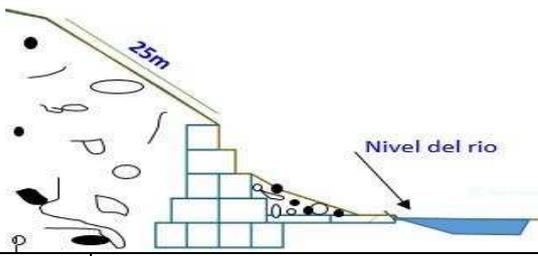
Elementos	Dimensiones			Observaciones: No se visualizó ya que se encuentra obstruido de basura y piedras. Tal cual de observa en la fotografía.
	Largo	Ancho	Alto	
3cer Nivel del muro de gavión	<b>30</b>	<b>2</b>	<b>1</b>	
Fotografías

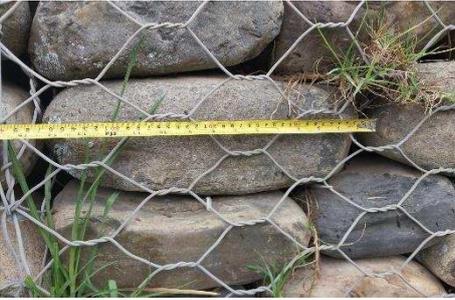
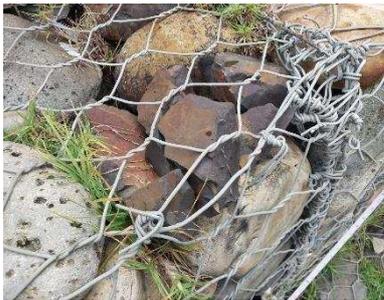
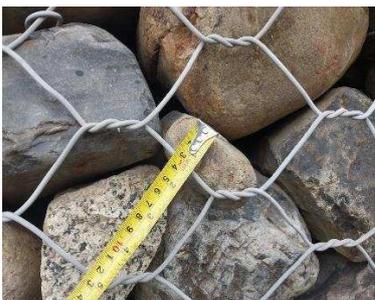
Elementos	Dimensiones			Observaciones: En la fotografía observamos la Corrosión de alambres de gavión en todas las dimensiones del muro de gavión.
	Largo	Ancho	Alto	
Corrosión de alambres de gavión	20	1	1	
Elementos	Dimensiones			Observaciones: Las rocas en su gran mayoría son de grandes dimensiones no aptos para el armado de muros con gaviones y tanto así se observó piedras podridas.
	Largo	Ancho	Alto	
Roca de gavión	30	-	-

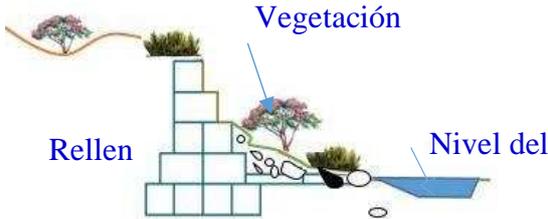
Elementos	Dimensiones			Observaciones: No se registró filtraciones ya que el nivel del río se encuentra lejos del muro y la gran parte se encuentra obstruido.
Filtraciones	Largo	Ancho	Alto	
Elementos	Dimensiones			Observaciones: Como se muestra en la imagen casi todo el sistema estructural se encuentra llena de basura y desmonte.
Escombros / basura	Largo	Ancho	Alto	
	30	-		
Elementos	Dimensiones			Observaciones: Como se muestra en la imagen la gran parte del muro se encuentra con invasión de vegetación y escombros.
Vegetación	Largo	Ancho	Alto	
	30	-	-

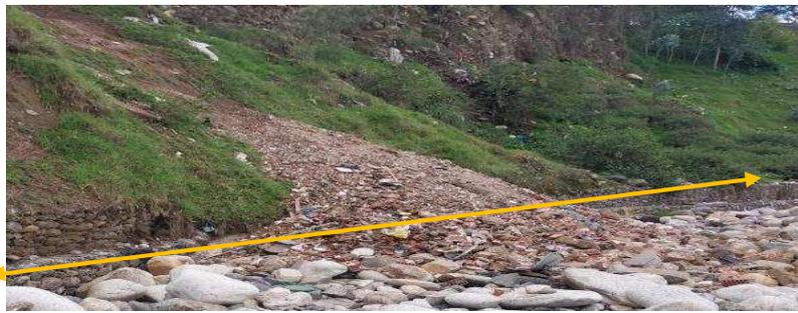
Elementos	Dimensiones			Observaciones: No se registró falla por socavación.
Erosión socavación	Largo	Ancho	Alto	
	-	-	-	
Elementos	Dimensiones			Observaciones: Se observó sedimentación a causa de empuje de suelo de gran volumen de relleno, basura y vegetación.
Sedimentación	Largo	Ancho	Alto	
	30	20	2	
Elementos	Dimensiones			Observaciones: No se observó el colchón reno ya que todo el tramo en estudio se encuentra obstruido de piedras y lodos.
Gavión – colchón reno	Largo	Ancho	Alto	
	-	-	-	
Fotografías.

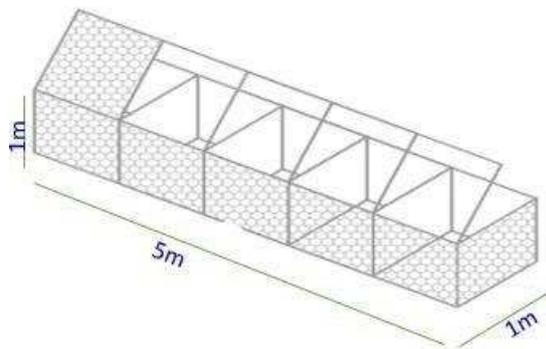
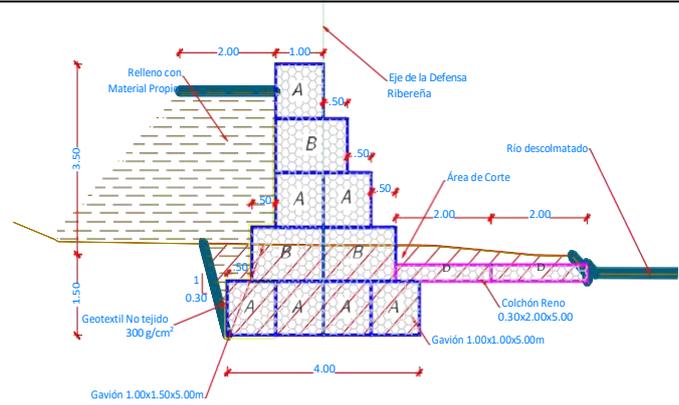
Largo	Ancho	Alto		
Gavión - tipo caja	<b>5</b>	<b>1</b>	<b>1</b>

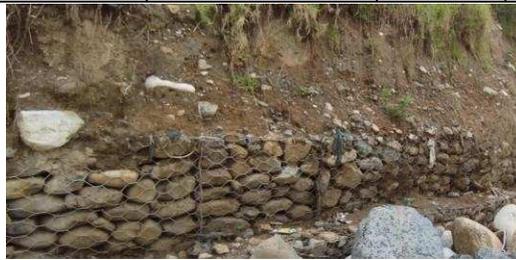
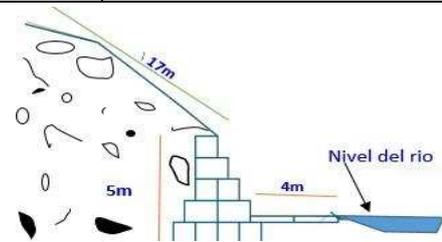
Elementos	Dimensiones			Observaciones: No se visualizó ya que se encuentra obstruido. Tal cual de observa en la fotografía.
	Largo	Ancho	Alto	
1mer Nivel del muro de gavión	30	4	1

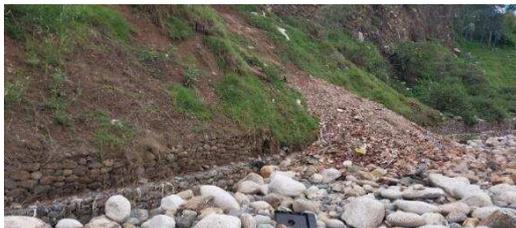
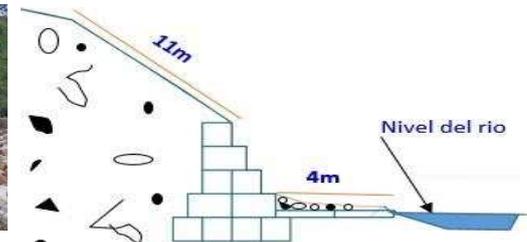
Elementos	Dimensiones			Observaciones: No se visualizó ya que se encuentra obstruido de grandes dimensiones de piedras, desmontes y vegetación. Tal cual de observa en la fotografía.
	Largo	Ancho	Alto	
2do Nivel del muro de gavión	30	3	1

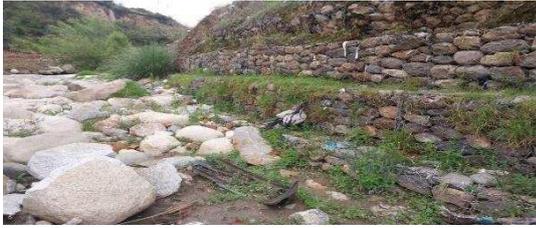
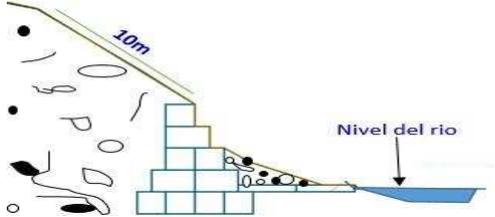
Elementos	Dimensiones			Observaciones: No se visualizó ya que se encuentra obstruido de basura y piedras. Tal cual de observa en la fotografía.
	Largo	Ancho	Alto	
3cer Nivel del muro de gavión	30	2	1

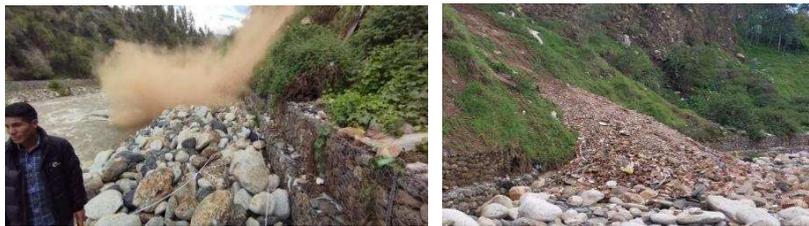
Elementos	Dimensiones			Observaciones: No se registró filtraciones ya que el nivel del río se encuentra lejos del muro y la gran parte se encuentra obstruido.
Filtraciones	Largo	Ancho	Alto	
Elementos	Dimensiones			Observaciones: Como se muestra en la imagen casi todo el sistema estructural se encuentra llena de basura y desmonte.
Escombros / basura	Largo	Ancho	Alto	
	30	-	-

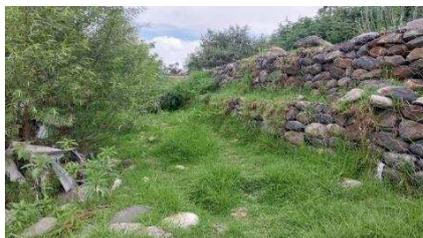
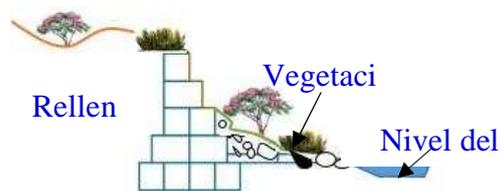
Elementos	Dimensiones			Observaciones: Como se muestra en la imagen la gran parte del muro se encuentra con invasión de vegetación y escombros.
Vegetación	Largo	Ancho	Alto	
	30	-	-

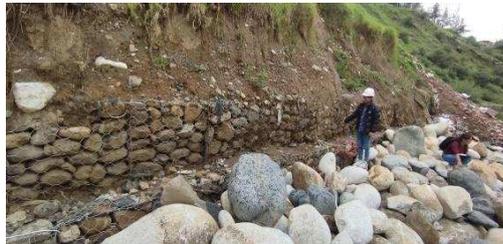
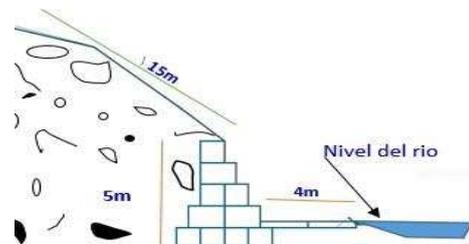
Elementos	Dimensiones			Observaciones: No se visualizó ya que se encuentra obstruido con material del río. Tal cual de observa en la fotografía.
	Largo	Ancho	Alto	
1mer Nivel del muro de gavión	30	4	1

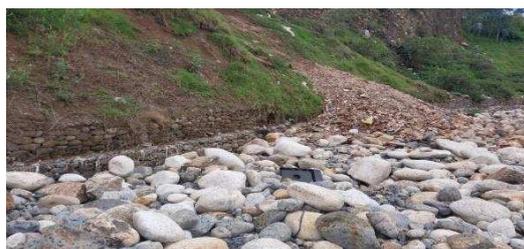
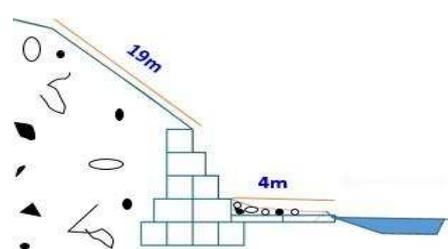
Elementos	Dimensiones			Observaciones: No se visualizó ya que se encuentra obstruido de desmontes y piedras. Tal cual de observa en la fotografía.
	Largo	Ancho	Alto	
2do Nivel del muro de gavión	30	3	1

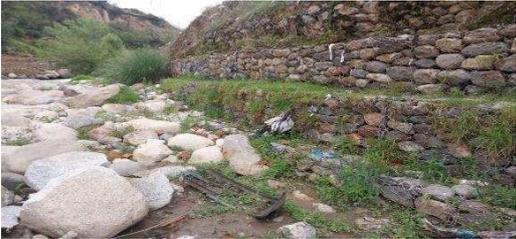
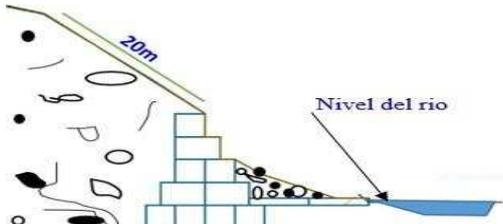
Elementos	Dimensiones			Observaciones: No se visualizó ya que se encuentra obstruido de lodos, basura y piedras. Tal cual de observa en la fotografía.
	Largo	Ancho	Alto	
3cer Nivel del muro de gavión	30	2	1

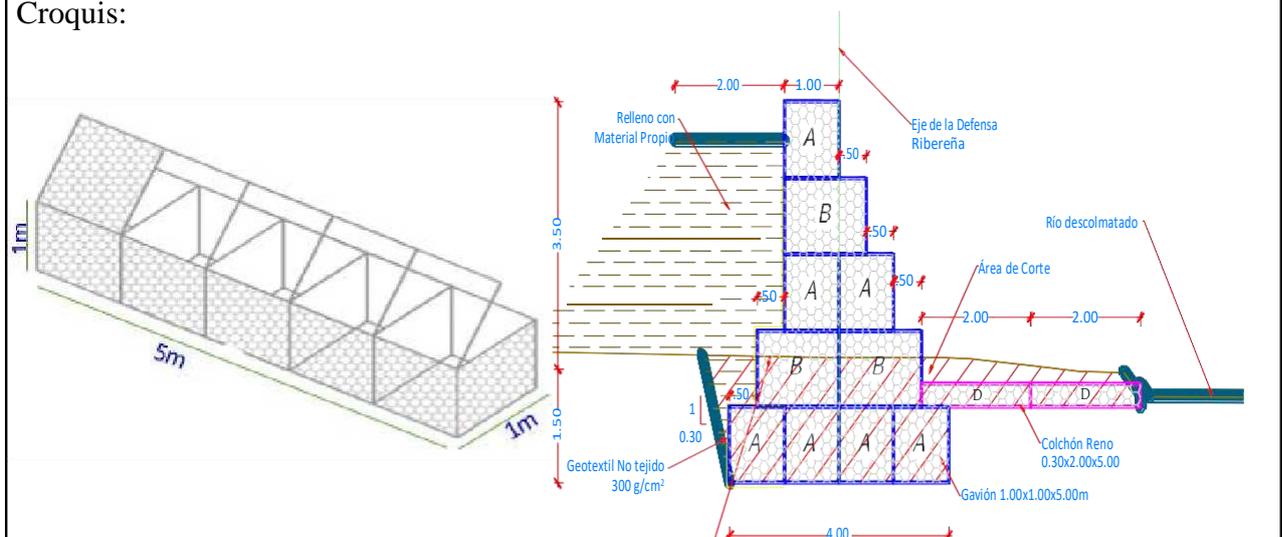
Progresiva Inicial	<b>90+120</b>	progresiva final	<b>120+200</b>	
Elementos	Dimensiones			Observaciones: Los Gaviones tipo caja de 5x1x1m, se encuentran en regular estado. Los alambres galvanizados recubiertos con PVC en Descomposición.
	Largo	Ancho	Alto	
Gavión - tipo caja	<b>5</b>	<b>1</b>	<b>1</b>

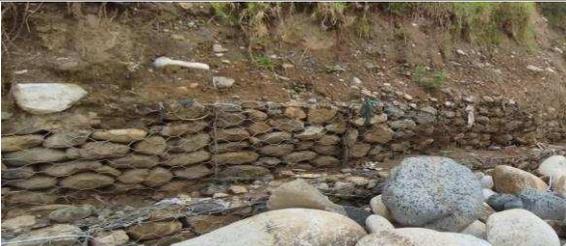
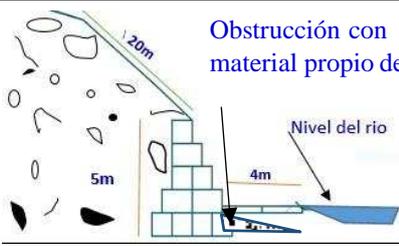
Elementos	Dimensiones			Observaciones: No se visualizó ya que se encuentra obstruido de lodos, vegetación y piedras de gran dimensión. Tal cual de observa en la fotografía.
	Largo	Ancho	Alto	
1mer Nivel del muro de gavión	<b>30</b>	<b>4</b>	<b>1</b>

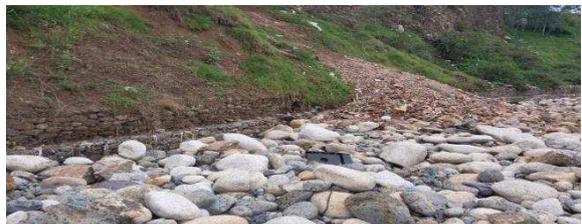
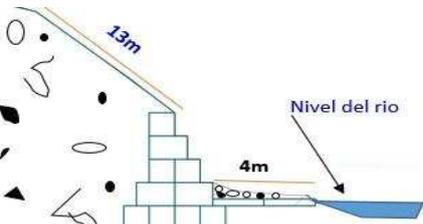
Obstrucción con material propio del río
Elementos	Dimensiones			Observaciones: No se visualizó ya que se encuentra obstruido de desmontes y piedras. Como se observa en la fotografía. Zona vulnerable
	Largo	Ancho	Alto	
2do Nivel del muro de gavión	30	3	1	
Fotografías:

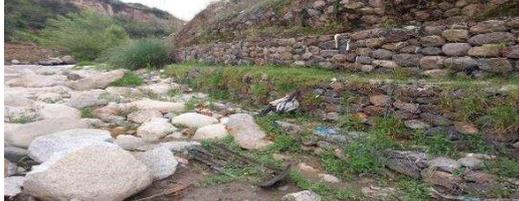
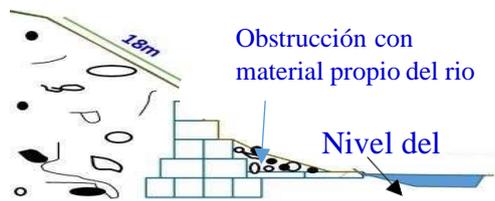
Elementos	Dimensiones			Observaciones: No se visualizó ya que se encuentra obstruido de basura, piedras y vegetación. Tal cual de observa en la fotografía.
	Largo	Ancho	Alto	
3cer Nivel del muro de gavión	30	2	1	
Fotografías

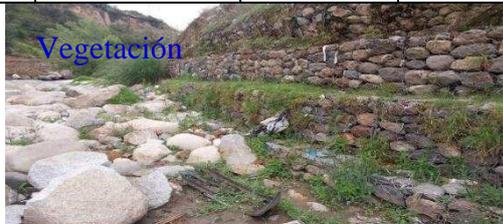
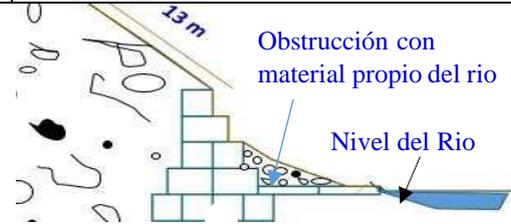
Obstrucción con material propio del río
Elementos	Dimensiones			Observaciones: Los muros de gavión de 4to nivel se encuentran en buen estado, tal cual se muestra en el imagen.
	Largo	Ancho	Alto	
4to Nivel del muro de gavión	30	1.50	1	
Fotografías

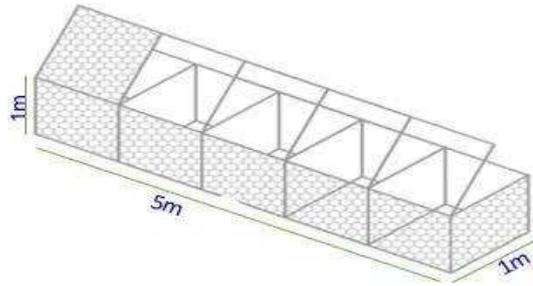
Gavión - tipo caja	<b>5</b>	<b>1</b>	<b>1</b>

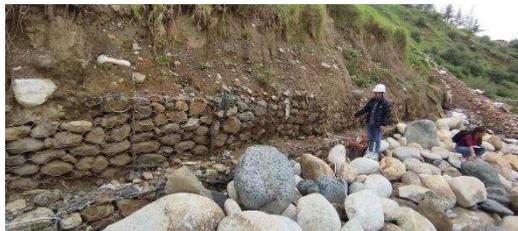
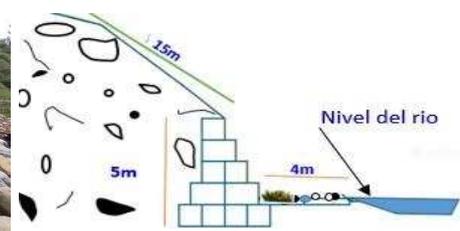
Elementos	Dimensiones			Observaciones: No se visualizó ya que se encuentra obstruido. Tal cual de observa en la fotografía.
	Largo	Ancho	Alto	
1er Nivel del muro de gavión	<b>30</b>	<b>4</b>

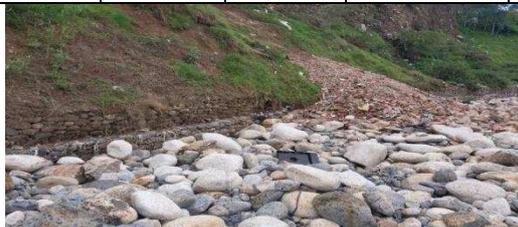
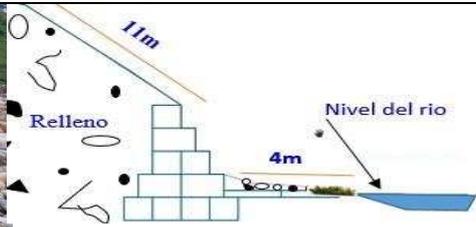
Elementos	Dimensiones			Observaciones: No se visualizó ya que se encuentra obstruido de desmontes y piedras. Tal cual de observa en la fotografía.
	Largo	Alto	Ancho	
2do Nivel del muro de gaviones	<b>30</b>	<b>3</b>	<b>1</b>

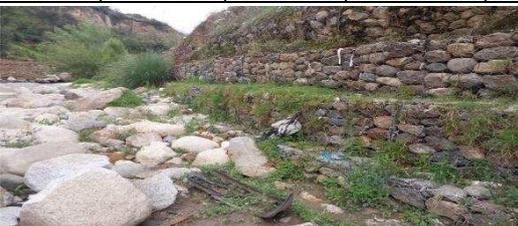
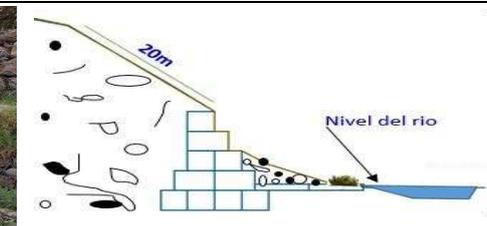
Elementos	Dimensiones			Observaciones: No se visualizó ya que se encuentra obstruido de basura y piedras. Tal cual de observa en la fotografía.
	Largo	Ancho	Alto	
3er Nivel del muro de gavión	<b>30</b>	<b>2</b>	<b>1</b>

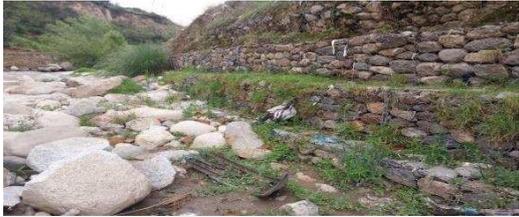
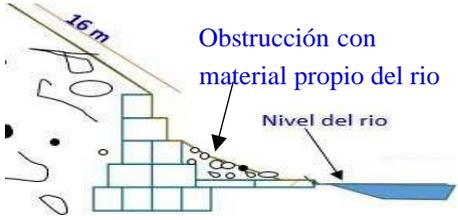
Elementos	Dimensiones			Observaciones: Los muros de gavión de 4to nivel se encuentran en buen estado, tal cual se muestra en la imagen.
	Largo	Ancho	Alto	
4to Nivel del muro de gavión	<b>30</b>	<b>1.50</b>	<b>1</b>

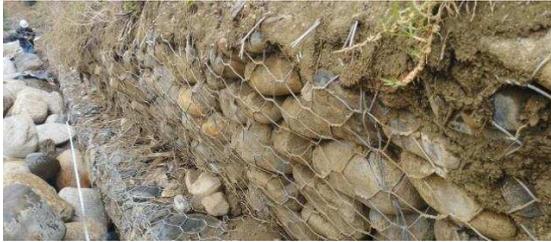
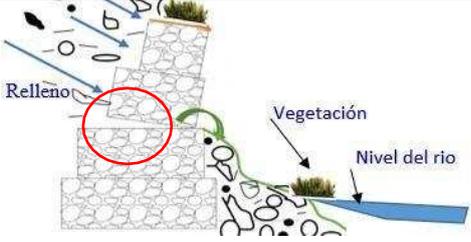
Deflexión	Largo	Ancho	Alto	
	50	-	-	
Elementos	Dimensiones			Observaciones: Se observa en la imagen la pérdida de verticalidad del muro de gavión a causa de desmonte y piedra causando roturas en gavión.
Desplome	Largo	Ancho	Alto	
	11	15	-	
Elementos	Dimensiones			Observaciones: Se observó el muro de gavión con falla por volcamiento en mal estado tal cual se muestra en la fotografía e croquis.
Volcamiento	Largo	Ancho	Alto	
	10	9	-

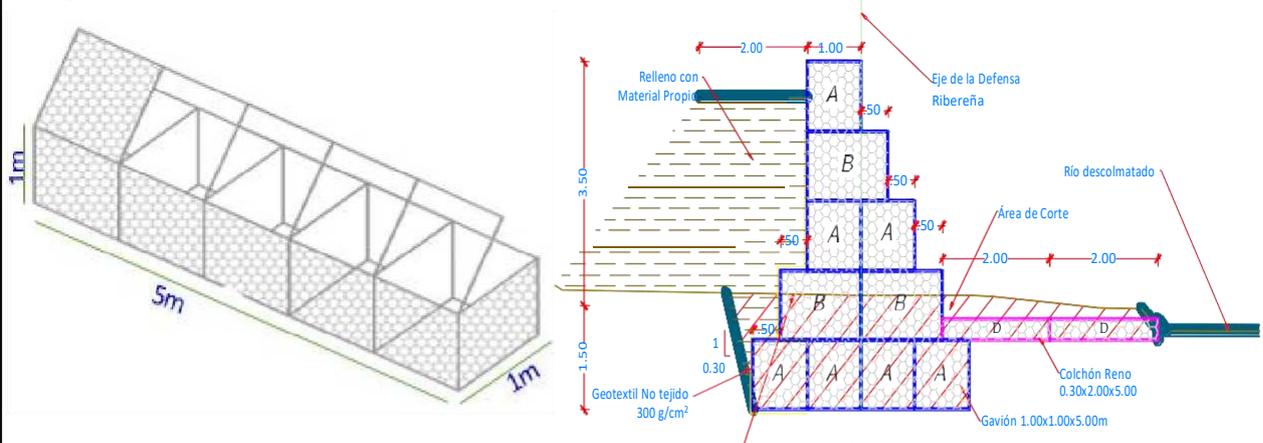
Observaciones: Los Gaviones tipo caja de 5x1x1m, se encuentran en regular estado. Los alambres galvanizados en Descomposición.

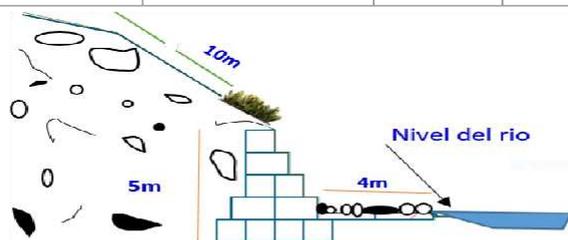
Elementos	Dimensiones			Observaciones: No se visualizó ya que se encuentra obstruido. Tal cual de observa en la fotografía.
	Largo	Ancho	Alto	
1mer Nivel del tramo 01.	<b>30</b>	<b>4</b>	<b>1</b>

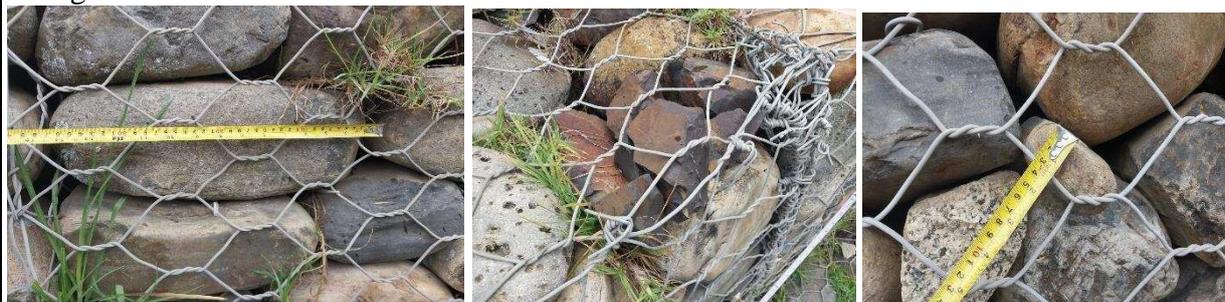
Corrosión de alambres de gavión	200	1	1	Observaciones: En la fotografía observamos la Corrosión de alambres de gavión en todas las dimensiones del muro de gavión.
Elementos	Dimensiones			Observaciones: Las rocas en su gran mayoría son de grandes dimensiones no aptos para el armado de muros con gaviones y tanto así se observó piedras podridas.
	Largo	Ancho	Alto	
Roca de gavión	30	-	-

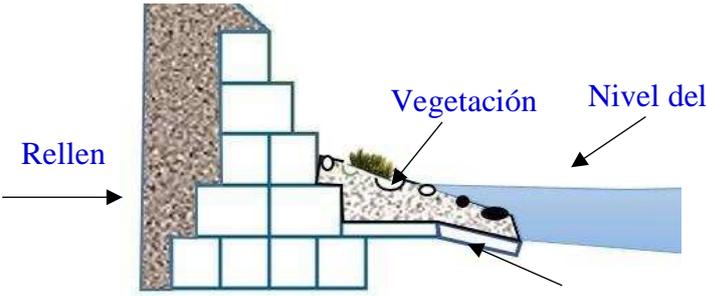
-	-	-	
Elementos	Dimensiones			
Sedimentación	Largo	Ancho	Alto	
	30	12	2	
Elementos	Dimensiones			
Gavión – colchón reno	Largo	Ancho	Alto	
Observaciones: Se observó el muro de gavión con falla por volcamiento en mal estado.				
Observaciones: No se registró falla por socavación.				
Observaciones: Se observó sedimentación a causa de empuje de suelo de gran volumen de relleno, basura y vegetación.				
Observaciones: No se observó el colchón reno ya que todo el tramo en estudio se encuentra obstruido de piedras y lodos.				
Croquis:

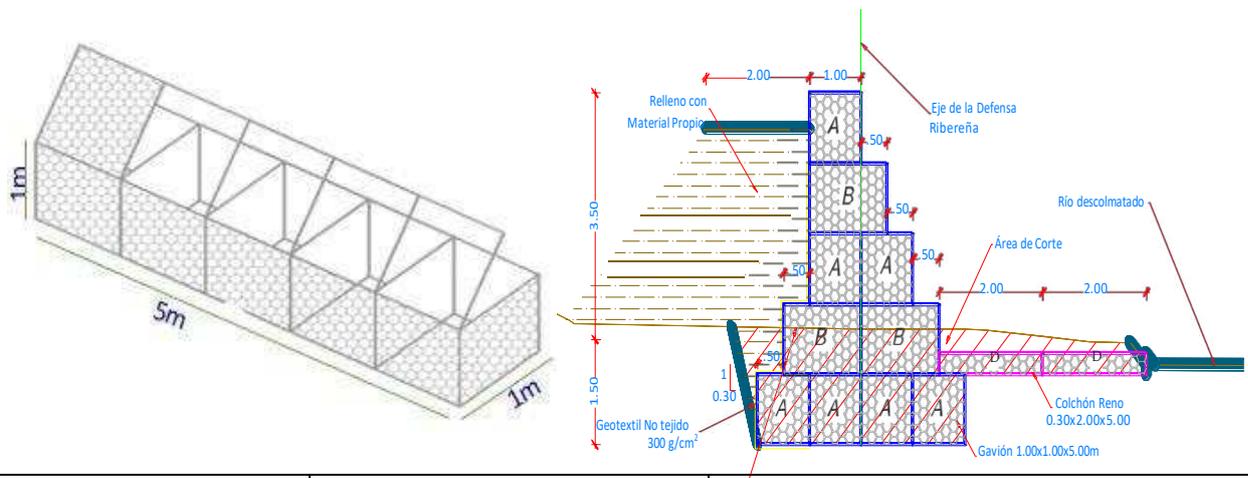
Gavión - tipo caja	5	1	-	estado. Los alambres en Descomposición.
--------------------	---	---	---	---

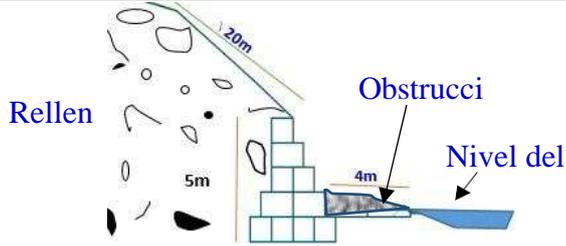
Elementos	Dimensiones			Observaciones: No se visualizó ya que se encuentra obstruido. Tal cual de observa en el plano.
	Largo	Ancho	Alto	
1mer Nivel del muro de gavión	30	4

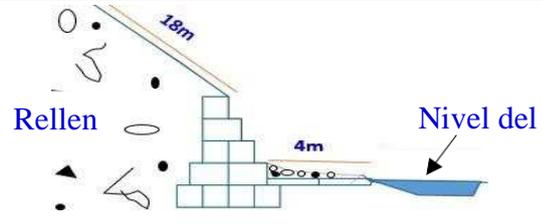
Elementos	Dimensiones			Observaciones: No se visualizó ya que se encuentra obstruido de desmontes y piedras. Tal cual de observa en el plano.
	Largo	Ancho	Alto	
2do Nivel del muro de gavión	30	3	1

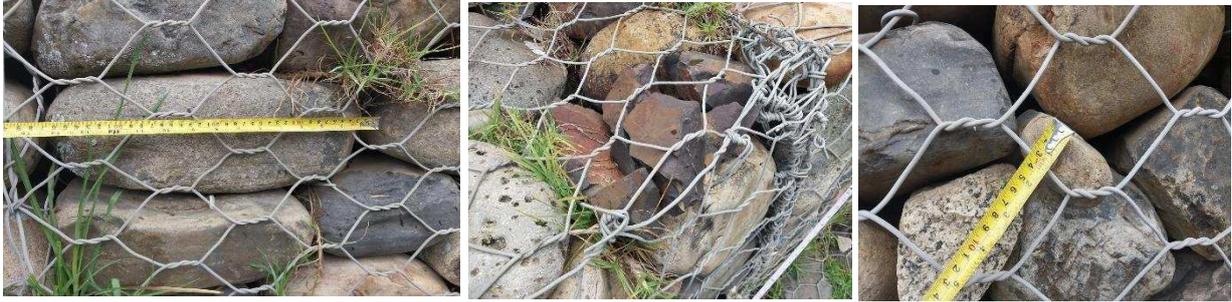
Croquis:					
Elementos	Dimensiones			Observaciones: Los muros de gavión de 4to nivel se encuentran en buen estado, tal cual se muestra en el plano.	
	Largo	Ancho	Alto		
4to Nivel del muro de gavión	30	1.50	1		
Croquis:					
Elementos	Dimensiones			Observaciones: En el 5to nivel se observó el muro de gavión en mal estado con fallas por empuje, como se muestra en el plano.	
	Largo	Ancho	Alto		
5to Nivel del muro de gavión	30	1	1		
Croquis:					
Elementos	Dimensiones			Las corrosiones de alambre galvanizado recubierto con PVC se encuentran en descomposición.	
	Largo	Ancho	Alto		
Corrosión de alambres de gavión	-	1	-		
Observaciones: Las rocas en su gran mayoría son de grandes dimensiones no aptos para el armado de muros de					
Elementos	Dimensiones				
	Largo	Ancho	Alto		
Roca de gavión	6"plg.	12"pug.

gaviones y tanto así se observó piedras podridas de menor dimensión

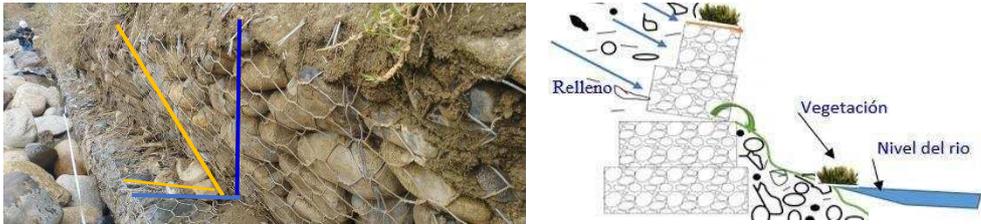
Nº: 01 respuesta de la estructura	Dimensiones	Observaciones: No se observó ningún tipo de asentamiento de lo contrario se visualizó
Elementos

Asentamiento	Largo	Ancho	Alto	obstrucción de material dejando el muro cubierto de piedras, basura y lodo.
	30	-	-	
Elementos	Dimensiones			Observaciones: Se observó deflexión a causa de empuje de relleno de gran dimensión alterando la inestabilidad y desnivel del muro.
Deflexión	Largo	Ancho	Alto	
	30	-	-	
Elementos	Dimensiones			Observaciones: Perdida de verticalidad del muro de gavión a causa de desmonte y piedra causando roturas en gavión.
Desplome	Largo	Ancho	Alto	
	11	15	15	
Elementos	Dimensiones			Observaciones: Se observó el muro de gavión con falla por volcamiento en mal estado tal cual se muestra en la fotografía.
Volcamiento	Largo	Ancho	Alto	
	20	50	1	
Croquis

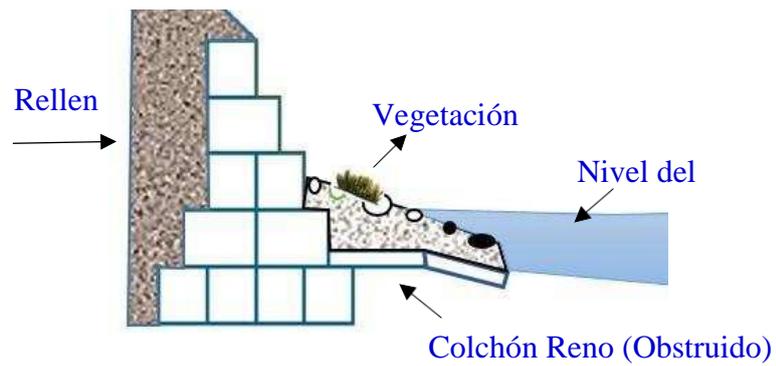
-	-	-	
Elementos	Dimensiones			Observaciones: Se observó sedimentación a causa de empuje de suelo de gran volumen de relleno, basura y vegetación.
Sedimentación	Largo	Ancho	Alto	
	70	20	2	
Elementos	Dimensiones			Observaciones: No se observó el colchón reno ya que todo el tramo en estudio se encuentra obstruido de piedras y lodos. Como se muestra en plano.
Gavión – colchón reno	Largo	Ancho	Alto	
	20	4	0.30

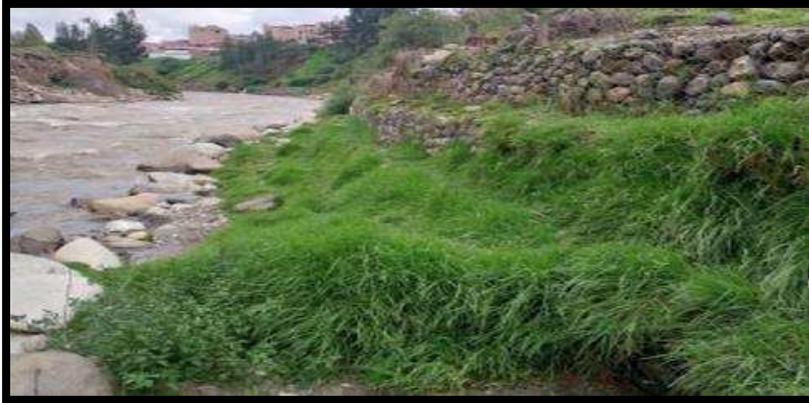
Figura 12: Medias del gavión.

Leyenda En la imagen observamos vegetación y la continuación de muro de gavión.
