**EVALUACIÓN DEL MURO DE GAVIONES, PARA  
MEJORAR LA DEFENSA RIBEREÑA DE AMBOS  
MARGENES DEL RÍO SECO, EN EL PUENTE SHAURAMA,  
DISTRITO DE HUARAZ, PROVINCIA DE HUARAZ,  
REGIÓN ÁNCASH - 2023**

**TESIS PARA OPTAR EL TÍTULO PROFESIONAL DE  
INGENIERO CIVIL**

4.2. Dando respuesta al segundo objetivo específico: Realizar la evaluación del muro de gaviones de ambos márgenes del río Seco, en el puente Shaurama, del distrito de Huaraz, Provincia de Huaraz, departamento de Ancash – 2023.

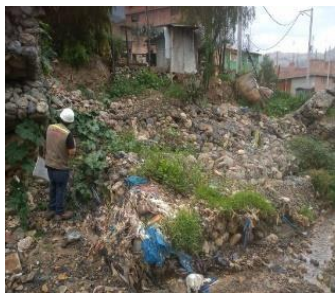
Registro Fotográfico

Falla	Margen Izquierda											
	Tramo 1		Tramo 2		Tramo 3		Tramo 4		Tramo 5		Tramo 6	
	Progresiva		Progresiva		Progresiva		Progresiva		Progresiva		Progresiva	
	Inicio	Final	Inicio	Final	Inicio	Final	Inicio	Final	Inicio	Final	Inicio	Final
	0+000	0+010	0+010	0+020	0+020	0+030	0+030	0+040	0+040	0+050	0+050	0+057
Asentamiento												
Colapso							Si					
Deslizamiento					Si				Si			
Socavación	Si		Si		Si		Si		Si		Si	
Embolsamiento											Si	
Volteo			Si		Si				Si			
Rotura gavión												
Vegetación	Si		Si		Si		Si		Si		Si	
Filtración	Si										Si	
Escombros	Si				Si		Si					
Rotura malla							Si				Si	
Corrosión							Si					
<b>Zona Vulnerable</b>	<b>Si</b>		<b>Si</b>		<b>Si</b>		<b>Si</b>		<b>Si</b>		<b>Si</b>	
Descripción	Se encontró la base del río socavada generando riesgos de colapso a futuro, la vegetación se mete en las rocas		Hay socavación y volteo del gavión, la vegetación se mete en las rocas		Hay socavación de la base del gavión, volteo de 5ml, filtración, se halla basura así como basura en la malla		Esta parte evaluada de 10 ml, se encontró colapsada por la socavación y rotura de malla del gavión.		En 4ml hay deslizamiento por la socavación del gavión y los otros 6ml son del volteo de la estructura		Se embolso por la rotura de la malla, así como por la filtración de la división de la estructura.

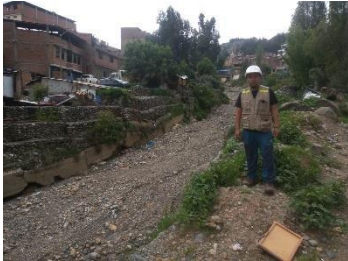
<p>Registro fotográfico</p>

Margen Izquierda			
Tramo	Progresiva	Inicio Pro.	0+050
4		Final Pro.	0+057
Dimensión	Indicador	Descripción	
Fallas en los gaviones	Socavación	Se encontró una diferencia de altura del nivel de colchón y el cauce del río de unos 30 cm, por acción de las aguas del río, esto se vio en los 10 ml de evaluación.	
	Embolsamiento	En la parte media del gavión de los 10 ml se observó a 5ml el embolsamiento, las piedras se soltaron, así como la malla se desato.	
	Vegetación	Hubo crecimiento de vegetación en la base y los niveles del gavión, mostrándose en los 10 ml de evaluación.	
	Filtración	Existe filtración por la división de los gaviones siendo agua sucia en su totalidad la cual empieza del último gavión y baja hasta el colchón y base del gavión.	
	Rotura malla	Se dio la rotura en el medio de del primer nivel del gavión. Se soltó las juntas de la malla del gavión.	
Evidencia Fotográfica

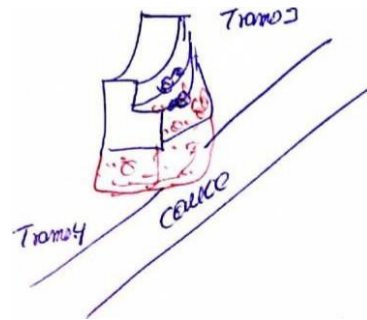
Croquis

- Se observó el asentamiento del gavión o cuneta de la socavación producida por el cauce del río ya mismo la abundante vegetación genera pequeños volúmenes de los molles y embalsamiento cuando a causa de una hoy la vegetación que cubre la parte alta, y en la parte baja hoy forma y crecimientos lo molle se encuentra solo, en ese sentido así como esto vulnerable a colapsos e inundaciones futuras
