**EVALUACIÓN DEL MURO DE GAVIONES PARA MEJORAR LA DEFENSA RIBEREÑA
DEL RÍO SANTA EN EL PUENTE COLGANTE COLONIAL DE CAL Y CANTO,
DISTRITO Y PROVINCIA DE RECUAY, REGIÓN ÁNCASH - 2024**

TESIS PARA OPTAR EL TÍTULO PROFESIONAL DE INGENIERO CIVIL

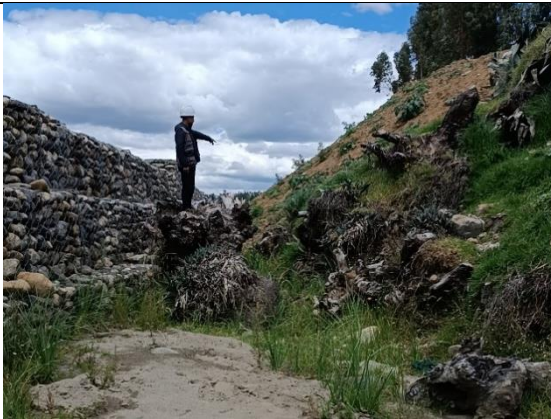
2	0+050	0+100	<p>Se puede observar que el muro de gaviones ha sido descuidado, evidenciado por la presencia de desechos y materiales inorgánicos tanto encima como alrededor de la estructura, el cual puede ocasionar deformación del muro por el empuje. Por otro lado, también hay presencia de socavación en la parte del colchón reno.</p>

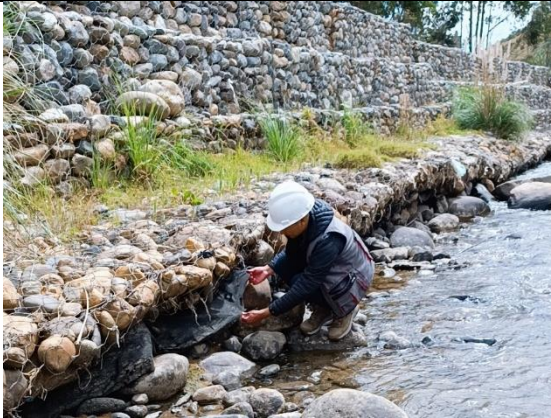
3	0+100	0+130	<p>En este tramo se visualiza acumulación de desmonte, también hay evidencia de socavación y asentamiento del colchón debido al aumento del caudal producido por el río Santa, el cual pone en riesgo de desplome al muro de gavión.</p>

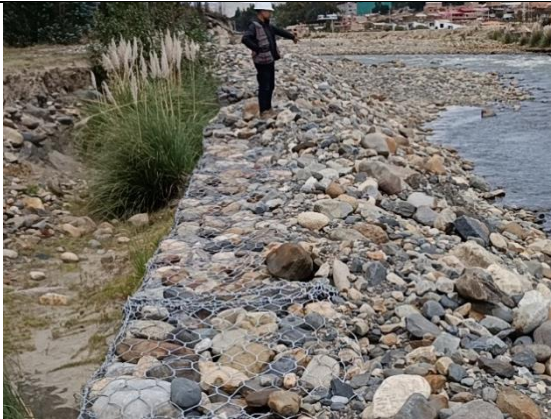
Identificar las zonas vulnerables:				
N°	Progresiva		Descripción de la zona	Fotografía de la zona vulnerable
	Inicio	Final		
1	0+000	0+050	Área vulnerable en la entrada del muro está expuesta a riesgos durante las épocas de lluvia, cuando el río Santa puede desbordarse y afectar la integridad del puente.

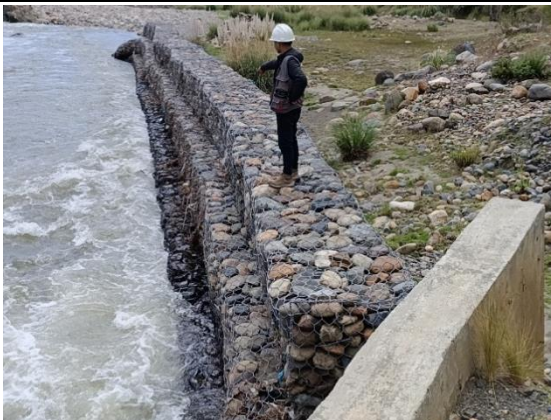
2	0+050	0+100	El área que está debajo del muro de gaviones es susceptible a la erosión del suelo debido al flujo de agua, lo cual representa un riesgo para la estabilidad de la estructura. Esta área presenta deformación del muro de gavión de todos los niveles, debido a la socavación producida por el aumento del caudal del río Santa, lo que puede traer consigo el desplome del muro.

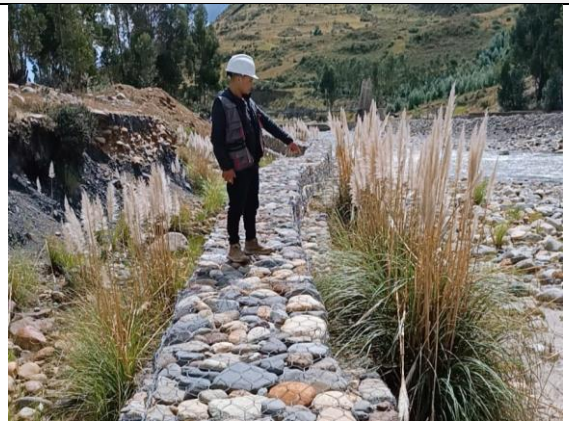
Evaluación del muro de gavión		
Evaluación estructural	Descripción de la evaluación	Evidencia fotográfica
Vegetación	Entre los tramos 0+000 a 0+050 podemos notar la presencia de vegetación, como la cortadera entre otras plantas. Hasta ahora, no ha causado daños al muro, pero si continúa propagándose y desarrollándose, podría dañar la estructura por medio de la oxidación o corrosión, debido a que las mallas no tienen revestimiento de PVC y que además hasta ahora no se ha realizado el mantenimiento necesario.

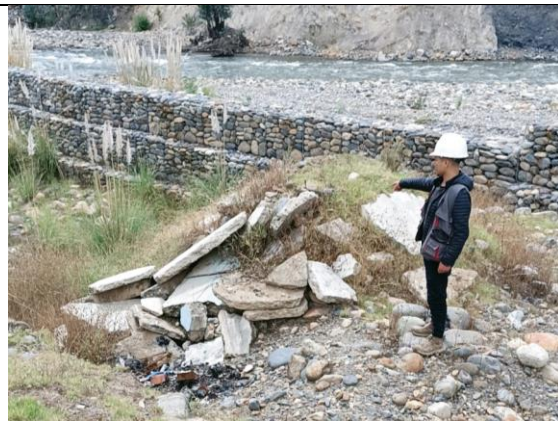
Asentamientos	No presenta asentamiento dentro de las progresivas evaluadas.	
Desplome	La estructura no muestra indicios de desplome en el tramo evaluado.	
Desmonte o basura	En la progresiva 0+025 se puede visualizar acumulación de desmonte de concreto armado.

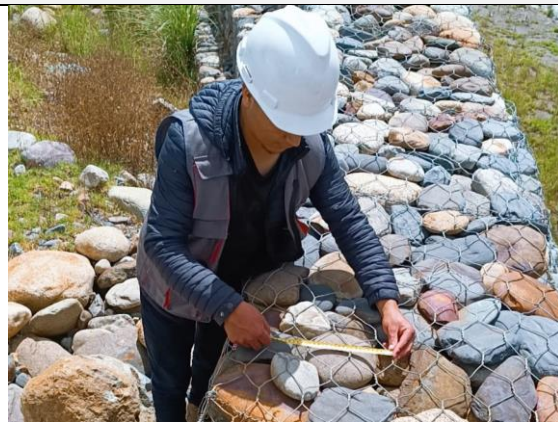
Empuje de terreno	No existe empuje de terreno.	
Mallas en muro de gaviones		
Tipo de malla	Presenta mallas de forma hexagonal con triple torsión, galvanizado y no son recubiertas con PVC. Tienen una abertura de 0.08 cm por 0.10 cm.

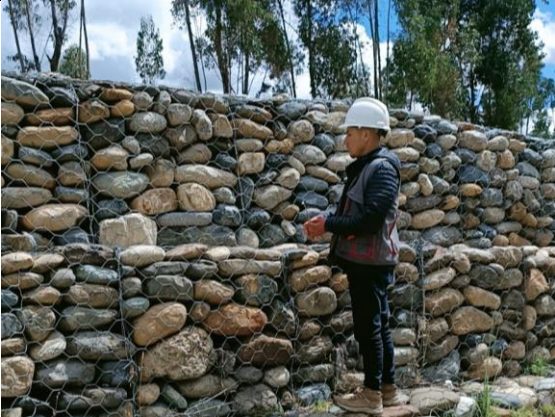
Rotura de malla	En el tramo no se observa que la malla se haya roto debido a la presión del suelo.	
Recubrimiento	La malla está hecha de acero galvanizado y no tiene un revestimiento de PVC.

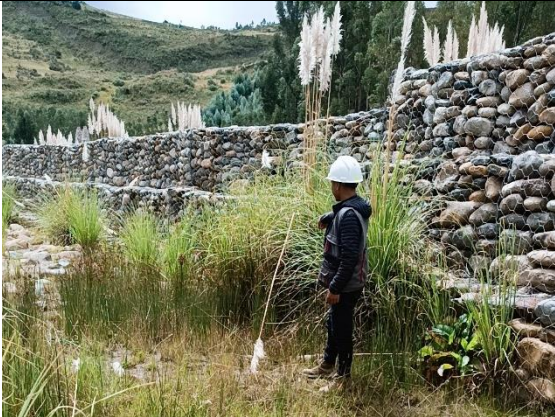
Evaluación del muro de gavión		
Evaluación estructural	Descripción de la evaluación	Evidencia fotográfica
Vegetación	Entre las progresivas 0+050 a 0+090 observamos vegetación, así como cortaderas y retamas. Asimismo, hasta el momento no se han realizado ninguna limpieza por parte de las autoridades.

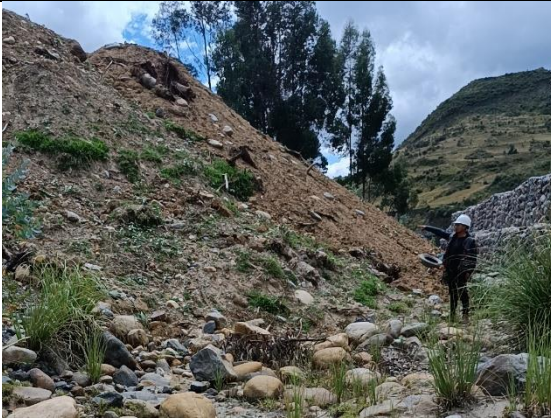
Asentamientos	No se evidencia asentamiento en el tramo evaluado.	
Desplome	Entre la progresiva evaluada, no hay señales de desplome en el gavión.	
Desmonte o basura	Durante el recorrido de esta zona entre las progresivas 0+090 a 0+100, en 10.00 ml, se notó la presencia de desechos y escombros que fueron almacenados por los mismos pobladores, lo que podría afectar con los años la deformación del muro por el empuje.

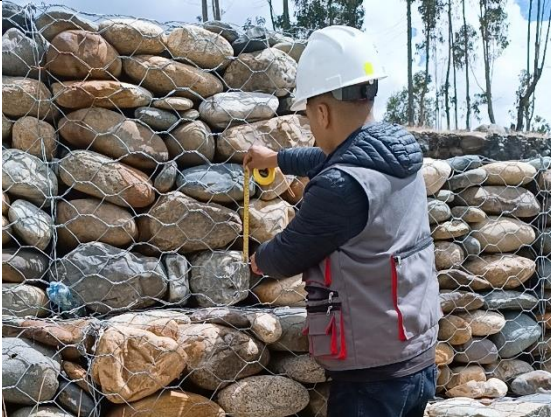
Empuje de terreno	No hay presencia de empuje de terreno en la progresiva evaluada.	
Mallas en muro de gaviones		
Tipo de malla	En la progresiva evaluada las mallas son hexagonales con triple torsión galvanizadas, pero no tienen recubrimiento de PVC. Sus aberturas son de 0.08 por 0.10 centímetros.

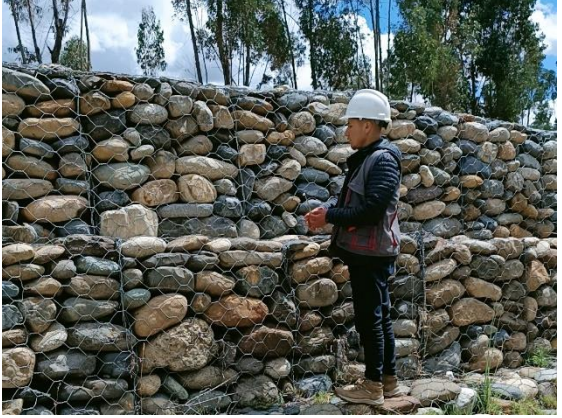
<p>Recubrimiento</p>	<p>La malla es de acero galvanizado sin recubrimiento de PVC.</p>

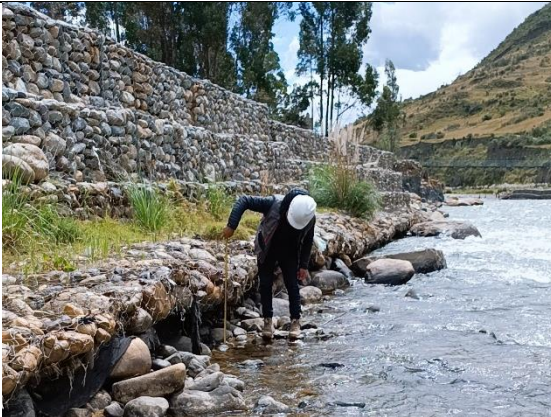
Evaluación del muro de gavión		
Evaluación estructural	Descripción de la evaluación	Evidencia fotográfica
Vegetación	No hay presencia de vegetación.	
Socavación	Dentro de las progresivas 0+100 hasta 0+130, en una distancia de 30.00 ml, se puede visualizar en el colchón del muro presencia de socavación de 0.50 cm por debajo de la malla.

Interpretación: En este último tramo en la evaluación se pudo confirmar que el colchón del muro del gavión los 30.00 metros hay presencia de socavación mayor a 0.50 cm por debajo del colchón y que además presenta asentamiento porque se ve variaciones en sus alturas del colchón. Además, se encontró en una longitud de 20.00 ml acumulación de desmonte, así como basuras y troncos de eucaliptos; la malla se encuentra en un estado regular ya que el colchón presenta oxidación por no tener recibimiento de PVC, en cuanto al relleno las piedras son las adecuadas.

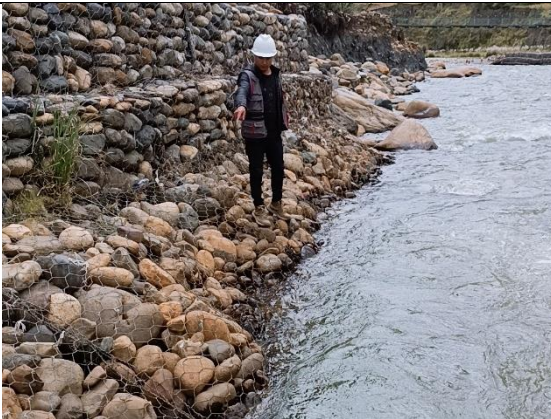
Asentamientos	Presenta asentamiento en las progresivas 0+100 a 0+130 con distancia mayor a 30.00 ml, porque se observan deformaciones y variaciones en las alturas de los niveles de los colchones del muro de gavión.

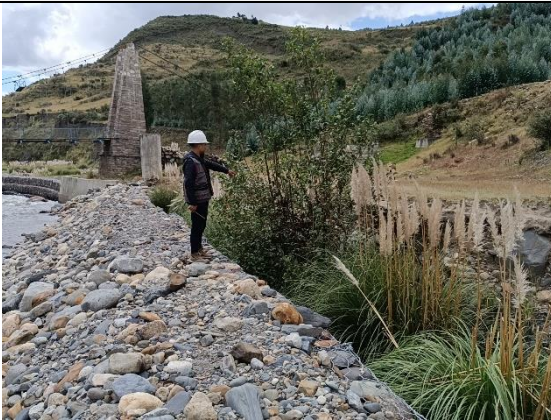
Evaluación del muro de gavión		
Evaluación estructural	Descripción de la evaluación	Evidencia fotográfica
Vegetación	En el tramo que va desde la progresiva 0+000 hasta 0+050, se encuentra vegetación como cortaderas, además en el tramo 0+015 se nota que está creciendo una planta de aliso al lado del muro de gaviones; por el momento, no parece estar afectando la estructura, pero si sigue creciendo, podría causar daños.

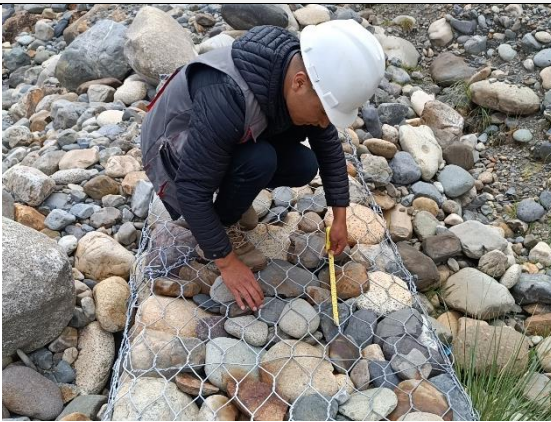
Empuje de terreno	No existe empuje de terreno en este tramo evaluado.	
Mallas en muro de gaviones		
Tipo de malla	<p>En todo el tramo se observa mallas hechas en forma hexagonal con triple torsión, galvanizadas y recubiertas con PVC. Su abertura es de 0.08 centímetros por 0.10 centímetros.</p>

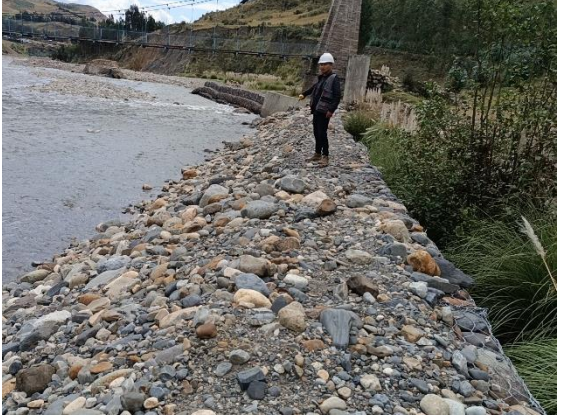
<p>Recubrimiento</p>	<p>La malla está fabricada con acero galvanizado y cuenta con un recubrimiento de PVC para aumentar su resistencia y durabilidad.</p>	
<p>Agregados</p>	<p>Se ha utilizado cantos rodados de la cantera del río Santa como material de relleno. Esta elección se basa en la capacidad de este material para proporcionar estabilidad y resistencia a la estructura.</p>

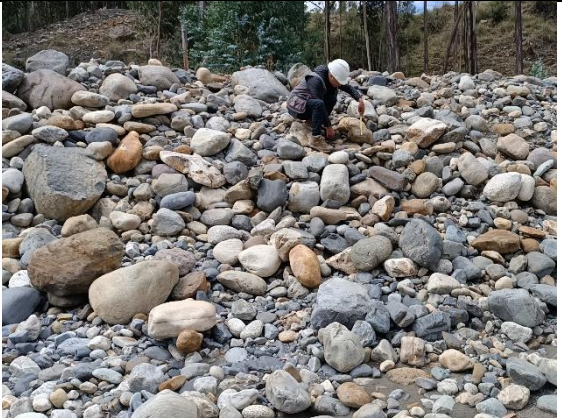
<p>Granulometría</p>	<p>A lo largo de todo el tramo, se pueden notar piedras de entre 0.12 cm y 0.35 cm, excepto en el tercer nivel, se encontraron piedras más pequeñas de menos de 0.08 cm que sobresalen la malla.</p>

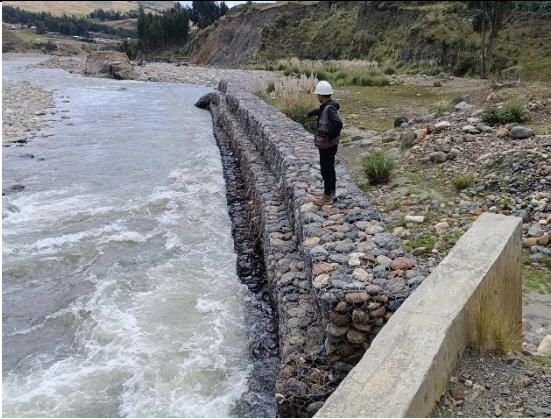
Evaluación del muro de gavión		
Evaluación estructural	Descripción de la evaluación	Evidencia fotográfica
Vegetación	En este tramo no hay vegetación.	
Socavación	Se nota que hay socavación en el tramo que va desde la progresiva 0+066.70 hasta 0+100, con una extensión de 33.30 metros lineales, debido a que se observan asentamientos, deformaciones en sus tres niveles y que además se puede notar cierta inclinación en el muro de gavión.

Una fotografía que muestra un muro de gavión construido con piedras y alambres, situado a lo largo de un río con aguas turbulentas. Un trabajador con un casco blanco y ropa oscura está de pie sobre el muro, cerca de una sección que parece estar socavada o inclinada. El terreno a la derecha del muro es rocoso y sin vegetación.
Asentamientos	Se registra asentamientos regulares en el tramo que va desde la progresiva 0+081.70 hasta la 0+100, con una longitud de 18.30 metros lineales. Esto se debe a que se observan cambios en las alturas de los tres niveles que componen el muro de gaviones, junto con deformaciones en sus caras. Estos efectos son consecuencia de la erosión provocada por el aumento del caudal del río Santa.

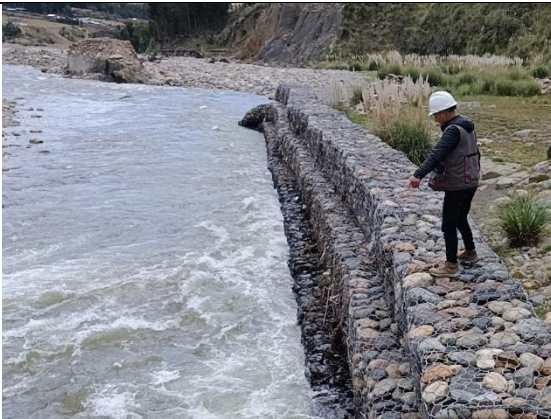
Una fotografía similar a la anterior, que muestra el mismo muro de gavión. En esta imagen, se puede apreciar mejor la irregularidad en la altura y el nivel del muro, lo que indica asentamientos. El trabajador sigue presente para proporcionar escala.

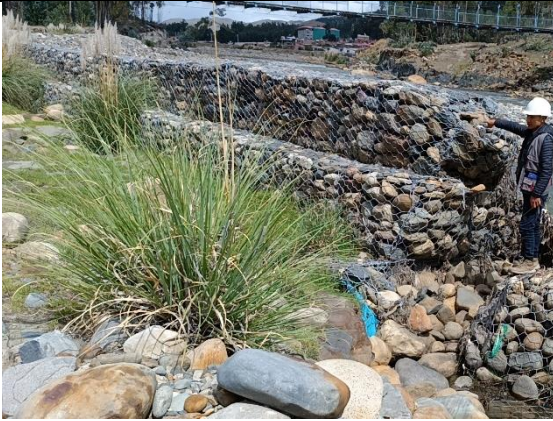
Evaluación del muro de gavión		
Evaluación estructural	Descripción de la evaluación	Evidencia fotográfica
Vegetación	En esta parte evaluada se puede visualizar vegetación como la cortadera.

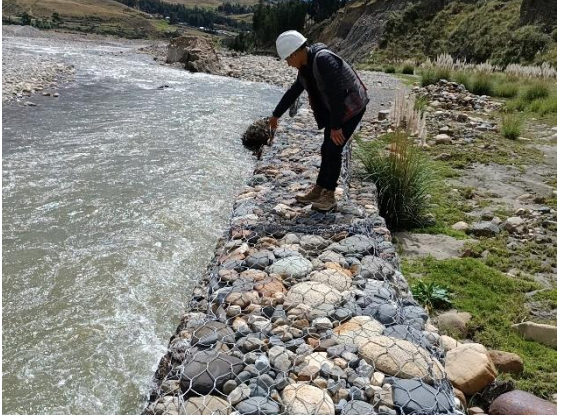
<p>Socavación</p>	<p>Existe presencia de socavación en este tramo que inicia desde la progresiva 0+100 hasta 0+111.70, esto con una longitud de 11.70 metros lineales. Esto se debe a que la acción erosiva del flujo de agua afecto la estructura hidráulica, esto dando resultado con el colapso del muro de gaviones, que se desplomó 5.00 metros.</p>

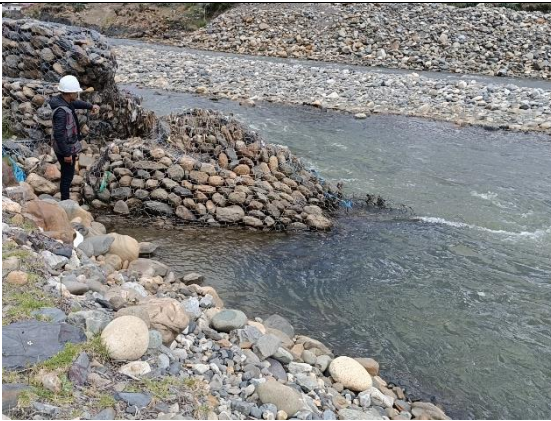
<p>Desplome</p>	<p>La estructura entre la progresiva 0+106.70 a 0+111.70, la estructura colapsó, cayendo 5.00 ml como consecuencia de la erosión causada por el incremento del flujo del río Santa por debajo de él.</p>

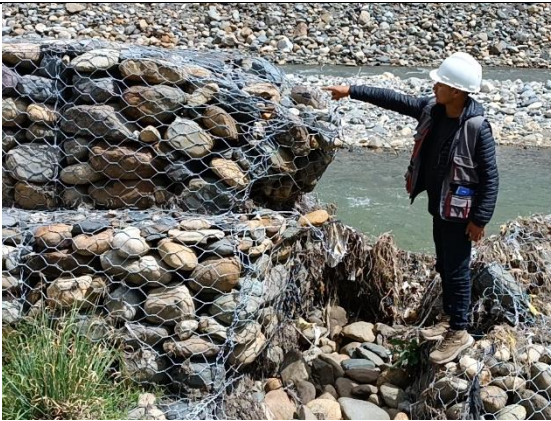
<p>Rotura de malla</p>	<p>Se observa en la progresiva 0+106.70 la rotura de la malla debido al colapso del muro, el cual fue provocado por la erosión del terreno.</p>

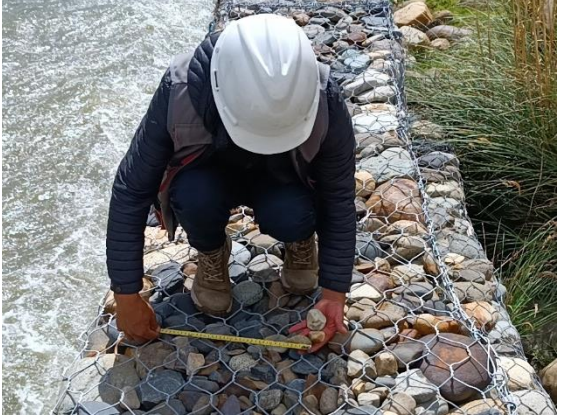
Granulometría	Se encontraron piedras de relleno mayores a 0.12 y 0.35 cm, además en el tercer nivel se pueden visualizar piedras menores a los 0.08 cm que sobresalen con facilidad la malla.

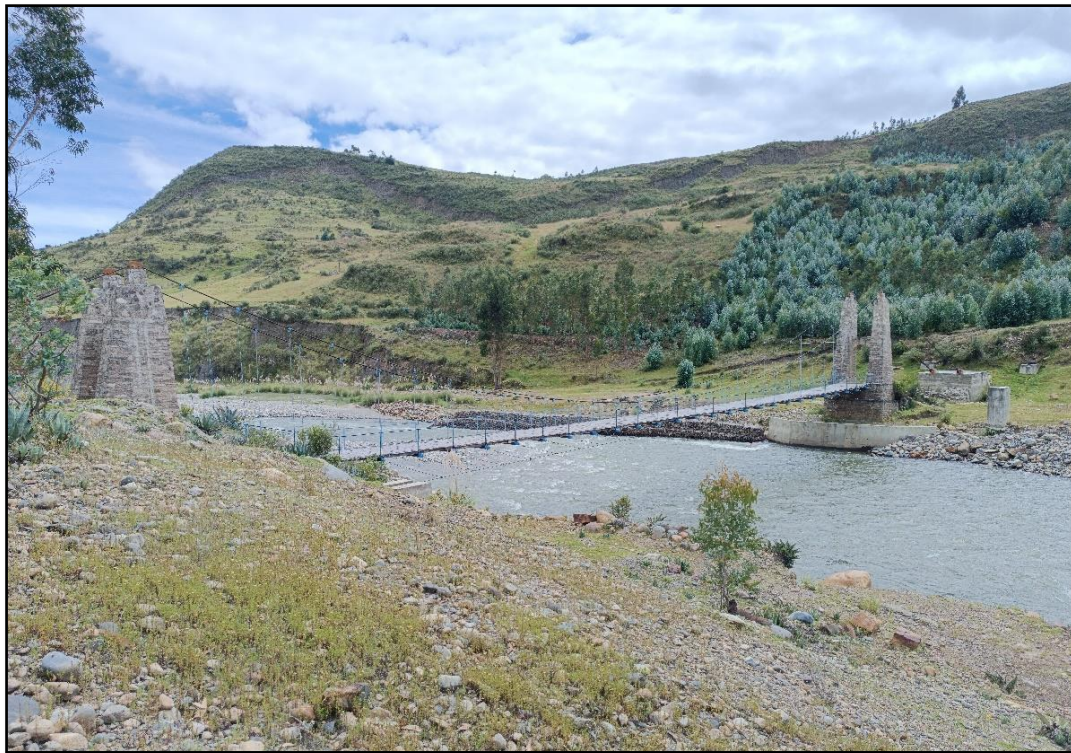
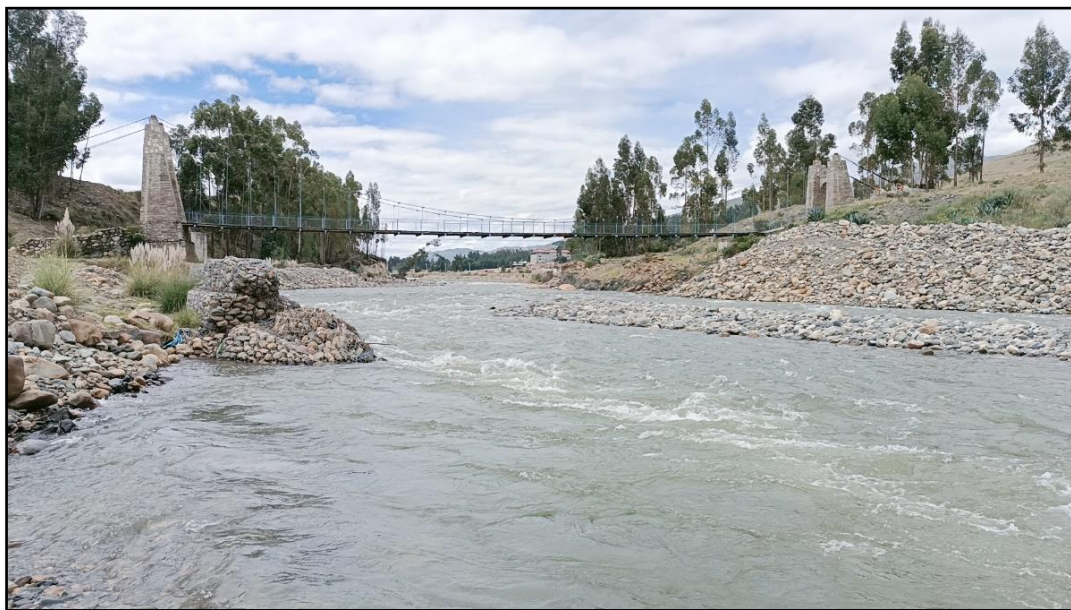
Fotografía N° 01: Vista panorámica de la defensa ribereña del río Santa en el puente Colgante Colonial de Cal y Canto (tipo caja).

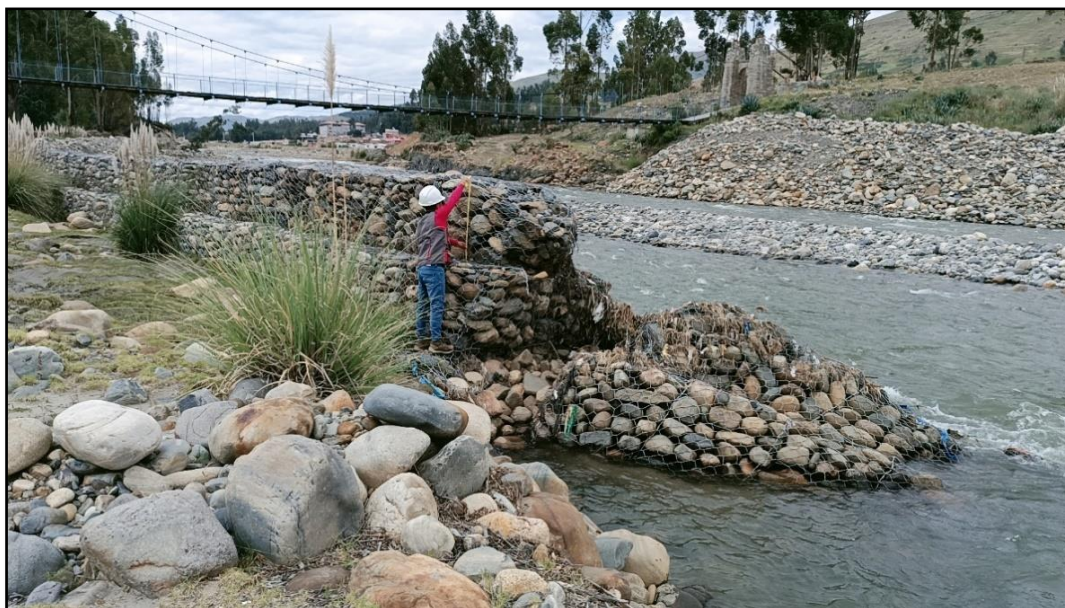
Fotografía N° 03: Tomando medidas de altura del muro de gaviones en la margen derecha (3 niveles).

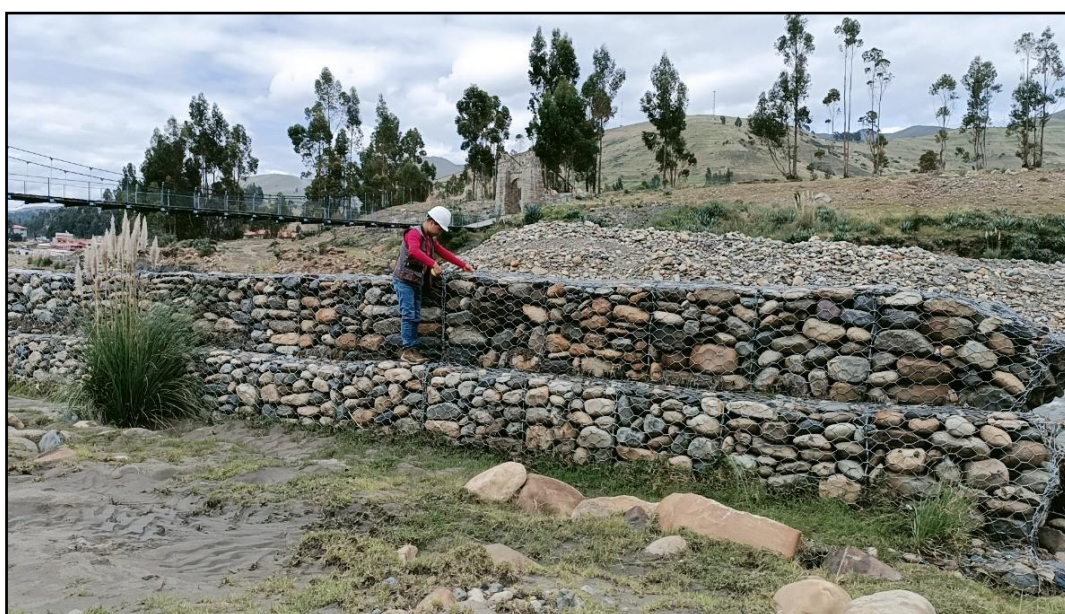
Fotografía N° 04: Tomando medidas de anchura del muro de gaviones en la margen derecha (3 niveles).

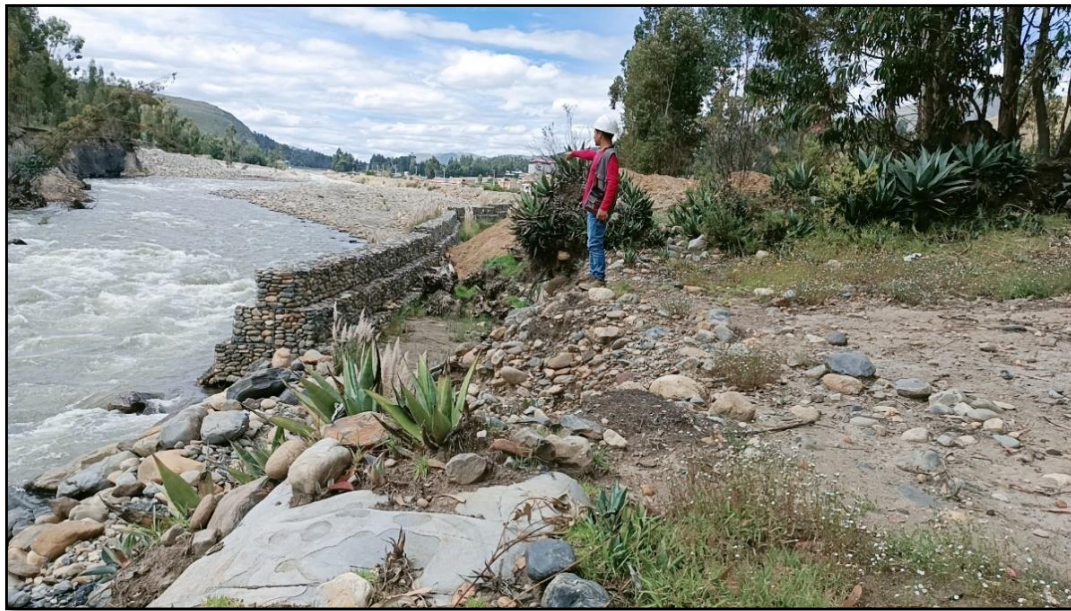
Fotografía N° 08: Se aprecia la vista panorámica del muro de gaviones de la margen izquierda.

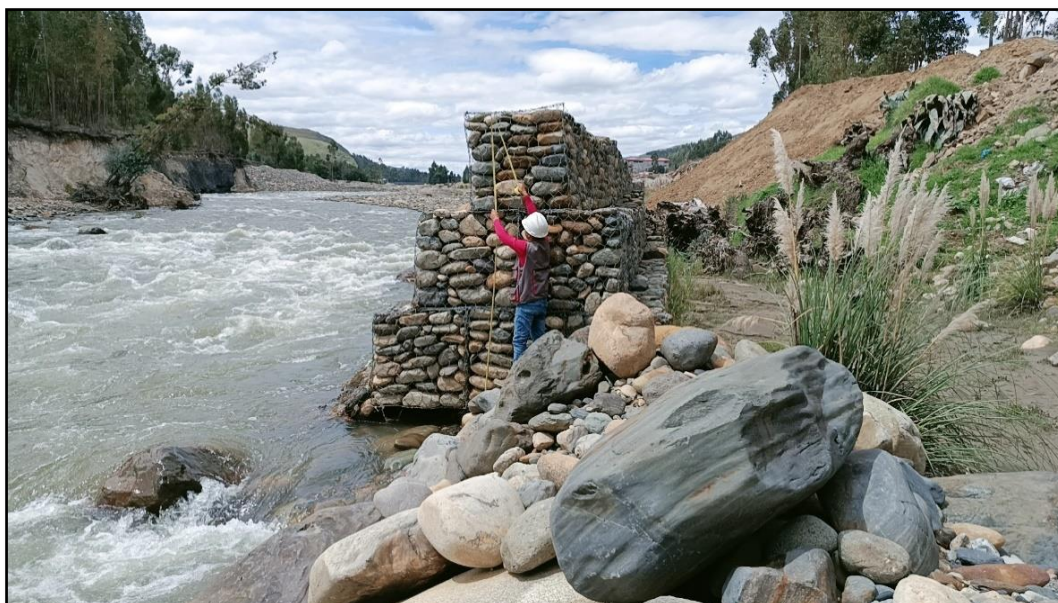
Fotografía N° 11: Tomando medidas de socavación en el muro de gaviones de la margen izquierda.

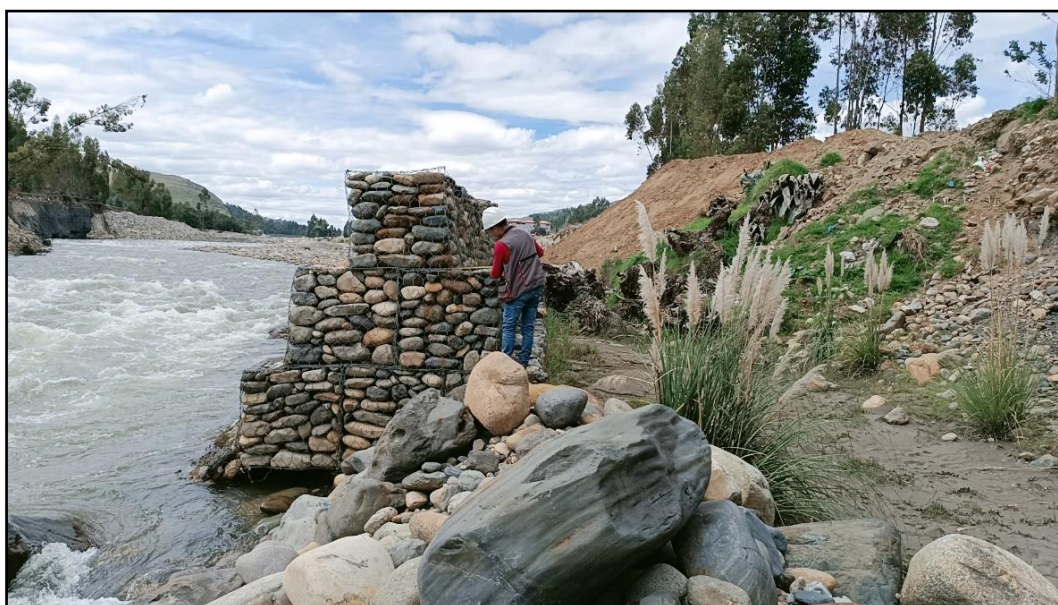
Fotografía N° 12: Tomando medidas de altura y anchura en el muro de gaviones de la margen izquierda (3 niveles).

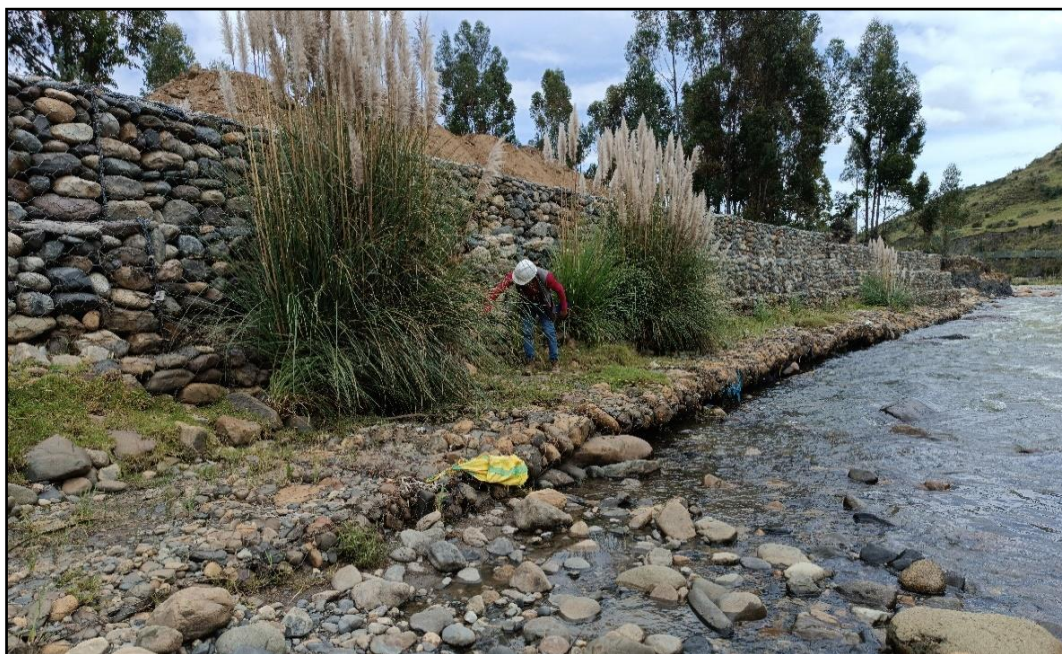
Fotografía N° 14: Tomando medidas en el muro de gaviones de tipo colchón de la margen izquierda.

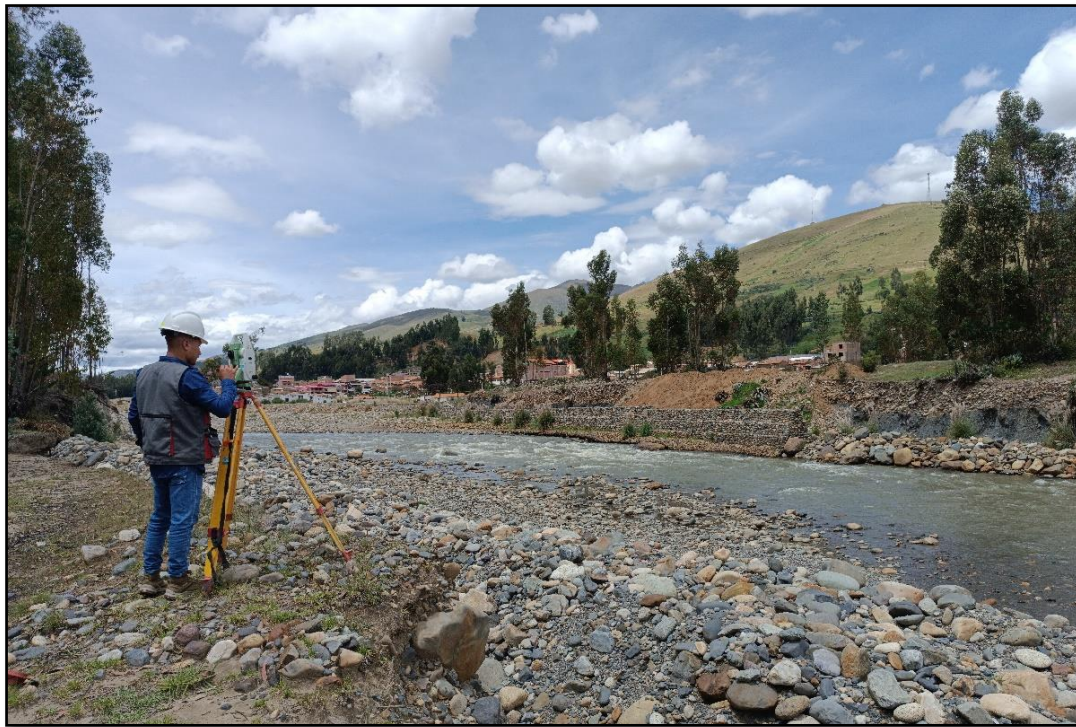
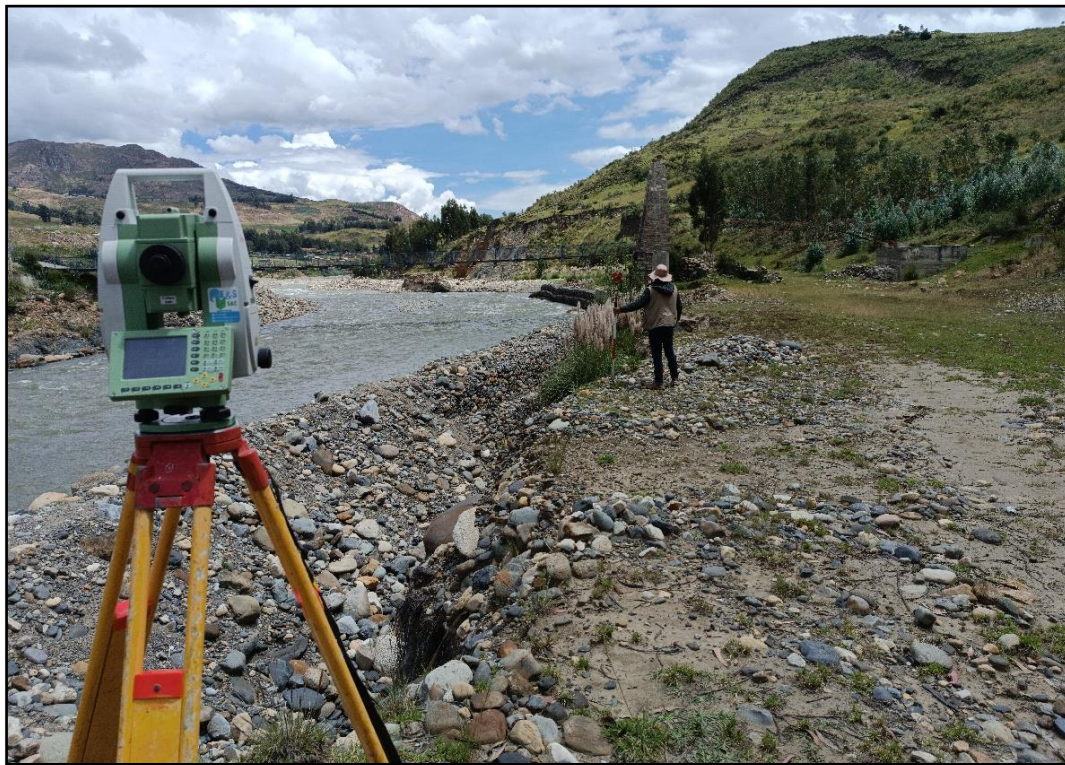
Fotografía N° 16: Realizando levantamiento topográfico del muro de gaviones tanto de la margen izquierda y derecha del río Santa.
