**EVALUACIÓN DEL MURO DE GAVIONES PARA MEJORAR LA DEFENSA RIBEREÑA  
DEL RÍO SANTA EN EL PUENTE BAILEY JUAN VELASCO ALVARADO, DISTRITO Y  
PROVINCIA DE RECUAY, REGIÓN ÁNCASH - 2024**

**TESIS PARA OPTAR EL TÍTULO PROFESIONAL DE INGENIERO CIVIL**

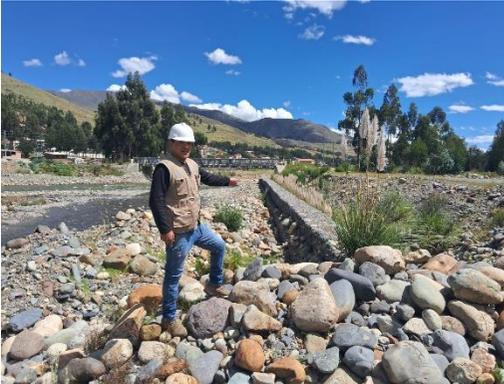
Margen derecha aguas arriba del puente Bailey Juan Velasco Alvarado					
N°	Progresivas	Coordenadas		Descripción de la zona	Fotografía
		Este	Norte		
1	0 + 000	231163.523	8923792.65	Es donde inicia el muro de gavión en la margen derecha del río Santa, fue cubierta por la descolmatación del río.

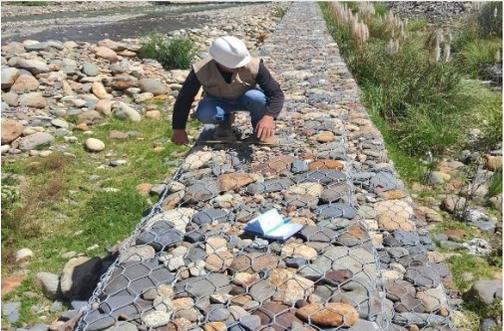
2	0 + 020	231142.396	8923808.951	Se pudo identificar que en el primer nivel está cubierto por la descolmatación al lado izquierdo y al lado derecho de vegetación.

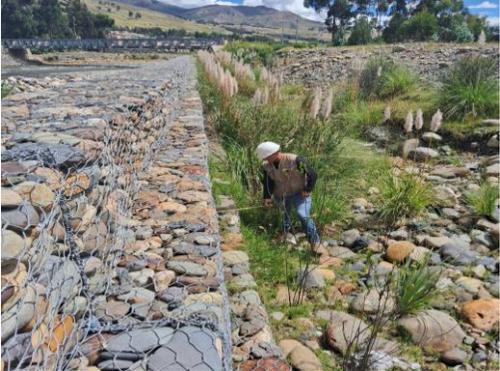
3	0 + 040	231126.515	8923821.108	<p>Se verifico que existe vegetación en la margen derecha, hacia la parte interior esta cubierta en el primer nivel por la descolmatación.</p>

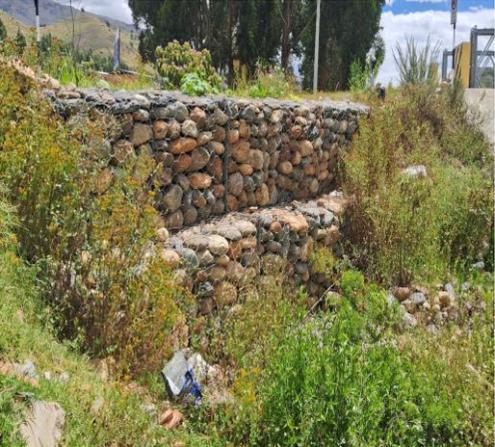
Margen izquierda aguas arriba del puente Bailey Juan Velasco Alvarado					
N°	Progresivas	Coordenadas		Descripción de la zona	Fotografía
		Este	Norte		
9	0 + 058.65	231056.357	8923811.052	Es la parte inicial del margen izquierdo aguas arriba donde se encuentra cubierto toda la parte derecha del muro por relleno de la carretera y la parte derecha hacia el rio está cubierta por la descolmatación hasta el primer nivel.

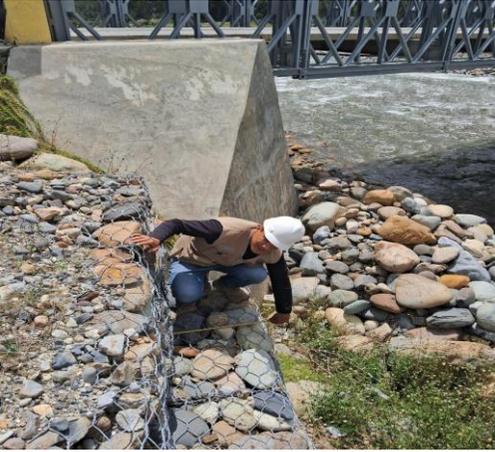
10	0 + 074.65	231054.78	8923826.975	En esta parte se verifico que se encuentra pegada al estribo del puente, cubierto de relleno por la parte izquierda y en la parte derecha esta tapada hasta el primer nivel con descolmatación.

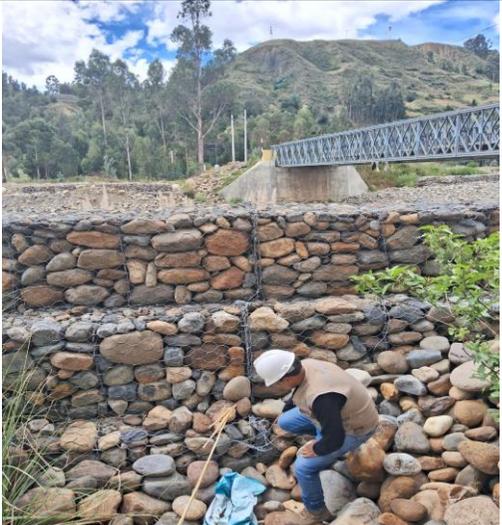
12	0 + 102.38	231044.009	8923852.492	<p>Se identifico que en el primer nivel está cubierta tanto por vegetación y descolmatación en ambas caras.</p>

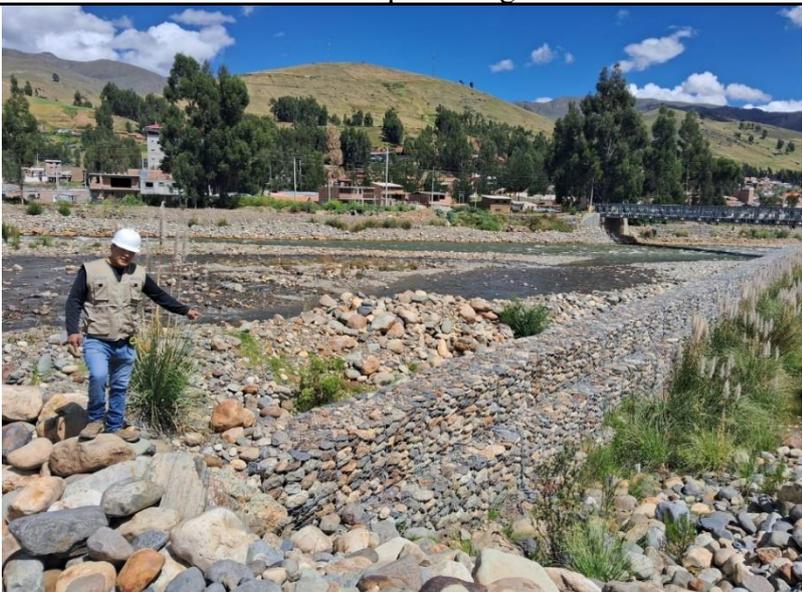
**Interpretación:** En el tramo I del muro de gavión de la progresiva 0+000 – 0+020 del margen derecho aguas arriba del rio Santa del puente Bailey Juan Velasco Alvarado, en la evaluación realizada en este tramo se observó que el gavión es de 3 niveles en el inicio se encuentra enterrada por la limpieza y descolmatación del rio que han impactado a las mallas, las piedras dentro del gavión algunas son pequeñas que no cumplen con su tamaño requerido, en cuanto a las mallas están en regular estado ya que se nota un desgaste en el recubrimiento pero no presentan óxidos en el acero.

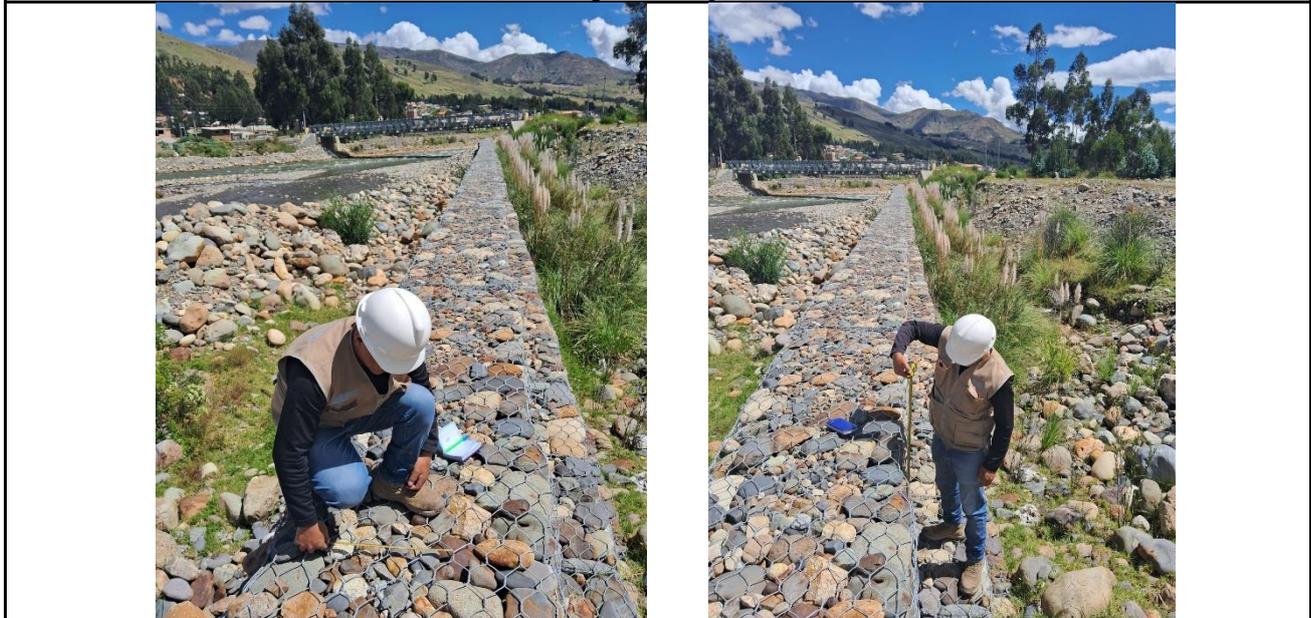
**Tabla 7:** Ficha de evaluación del margen derecho aguas arriba 0+020 – 0+040.

**Interpretación:** En el tramo 2 del muro de gavión de la progresiva 0+020 – 0+040 del margen derecho aguas arriba del rio Santa del puente Bailey Juan Velasco Alvarado, en la evaluación realizada se pudo verificar que en esta parte en la parte inferior el primer nivel se encuentra enterrada por la descolmatación y la parte superior derecha está enterrada con vegetación, en cuanto al relleno no es adecuado, las mallas se encuentran en regular estado en este tramo no se pudo registrar fallas.

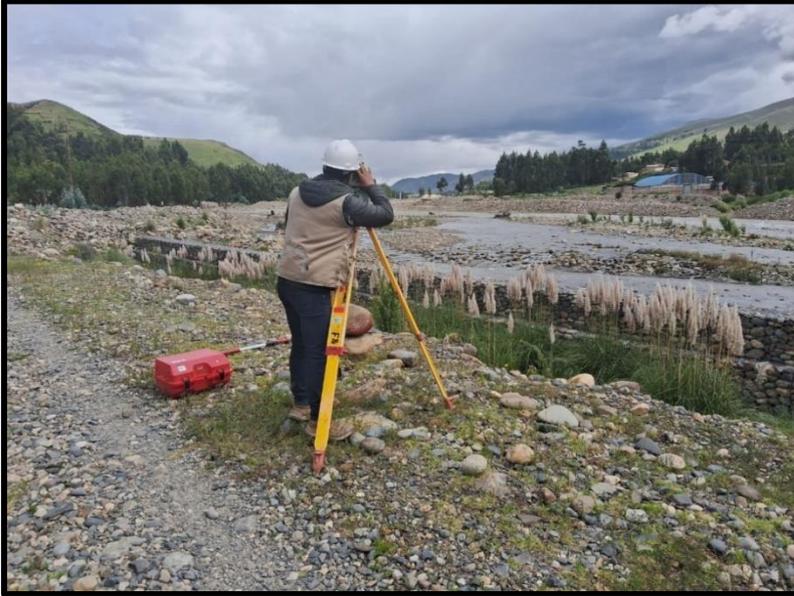
**Figura 17:** Levantamiento topográfico de la defensa rivereña

En la fotografía se realizó el levantamiento topográfico para sacar las medias de los gaviones, también ver los desniveles referentes del río con la base de los muros, del río Santa en puente Bailey Juan Velazco Alvarado.

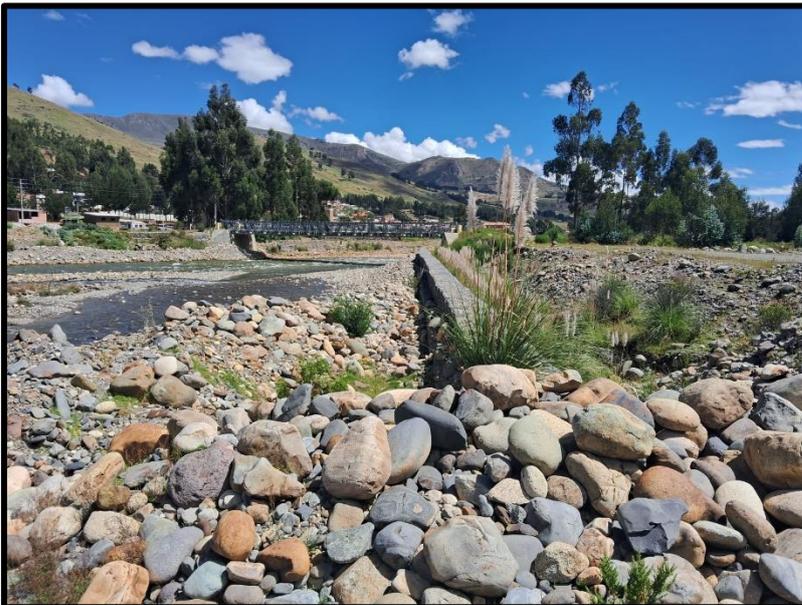
**Figura 18:** Vista superior del lado derecho aguas arriba

Vista de la parte superior derecha aguas arriba del muro de gavión del río Santa en el puente Juan Velasco Alvarado.

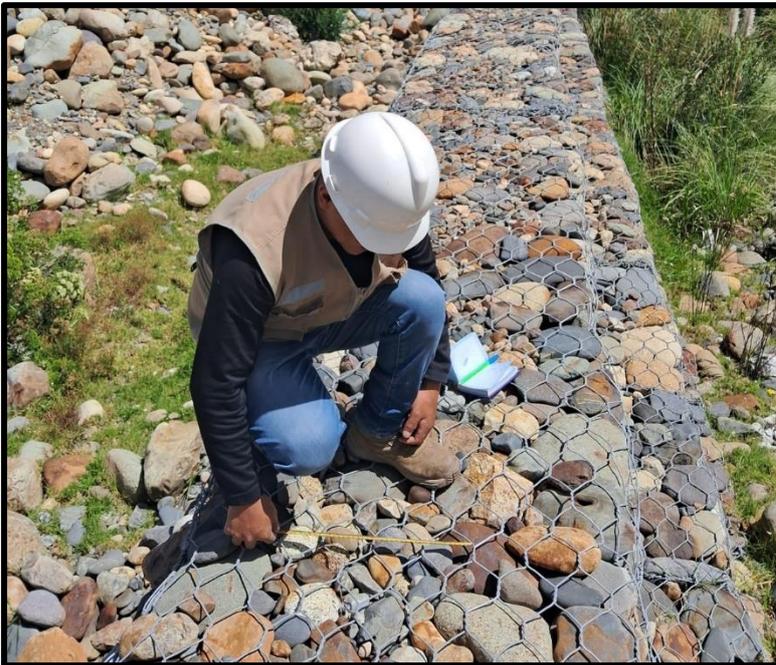
**Figura 19:** Medidas de la parte superior

En la fotografía se aprecia las mediciones de las mallas del lado superior del muro de gaviones en el margen derecho del rio Santa en el puente Juan Velasco Alvarado.

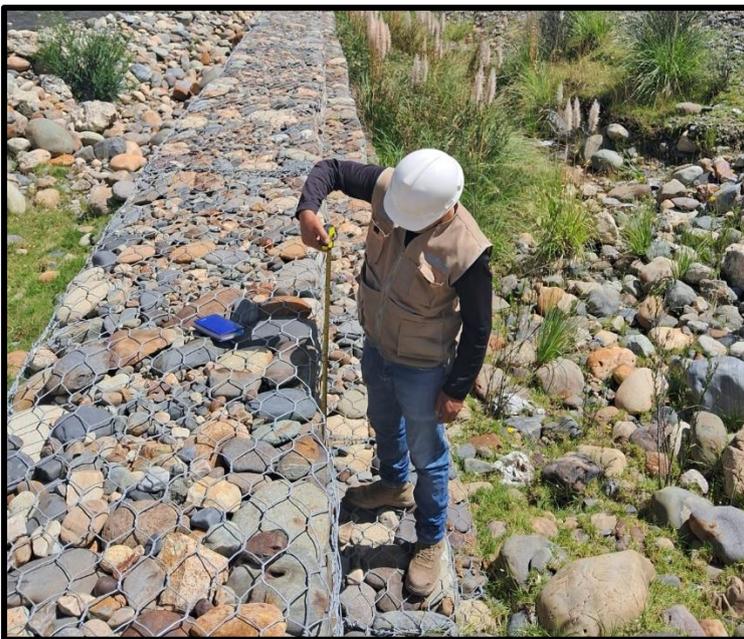
**Figura 20:** Medidas de los lados laterales

Se puede visualizar las medidas de los lados laterales del muro de gavión en el margen derecho del rio Santa en el puente Juan Velasco Alvarado.

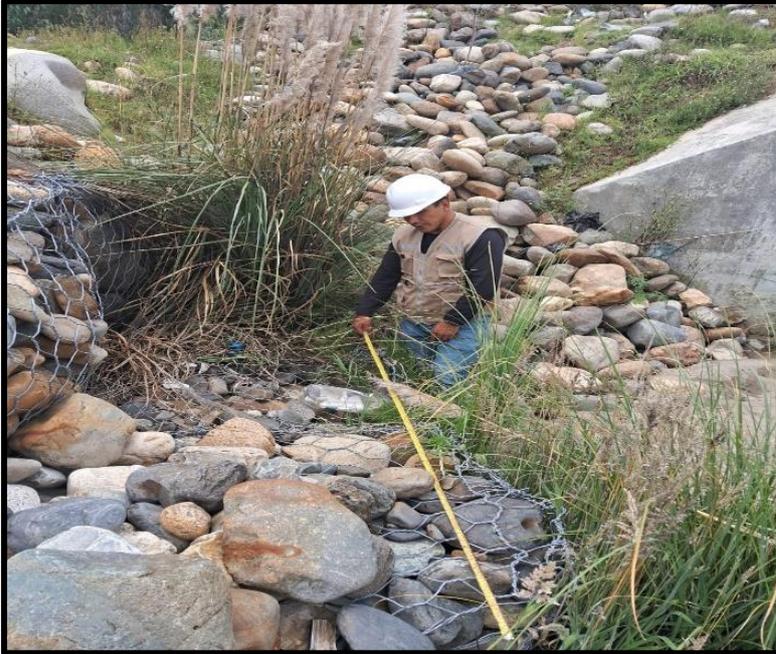
**Figura 23:** Medidas de las dimensiones del muro de gavión

Se puede apreciar en la fotografía las mediciones de las dimensiones del muro de gavión en la margen derecha aguas abajo del rio Santa en el puente Juan Velasco Alvarado.

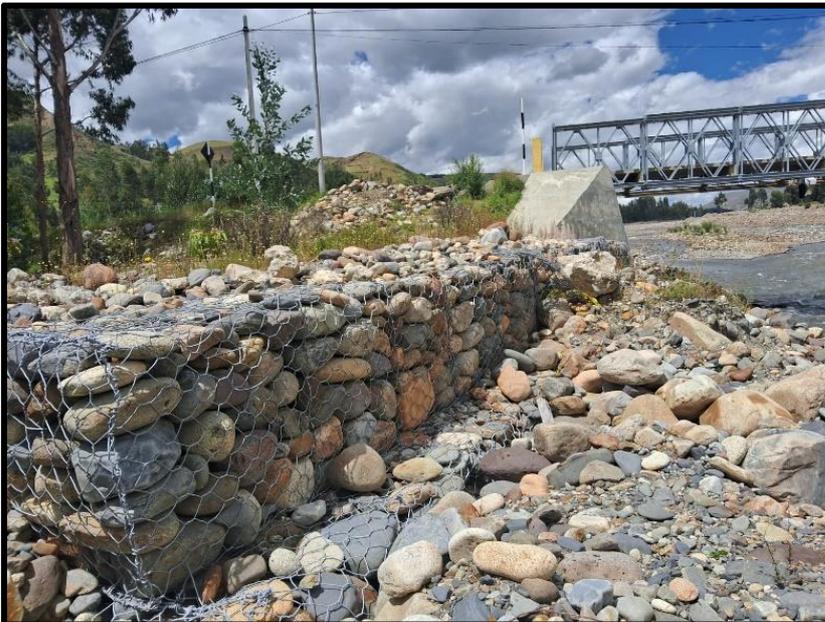
**Figura 24:** Vista del muro de gavión

Vista aguas arriba del margen derecho del muro de gavión en la margen derecha aguas abajo del rio Santa en el puente Juan Velasco Alvarado.

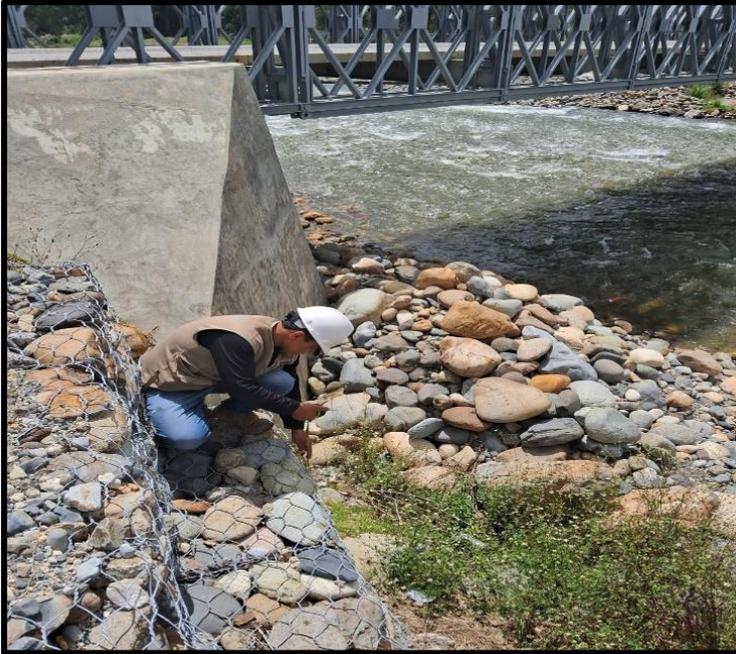
**Figura 25:** Medidas del muro de gavión

Se evidencia la toma de medidas del muro de gavión aguas arriba del margen izquierdo del río Santa en el puente Juan Velasco Alvarado.

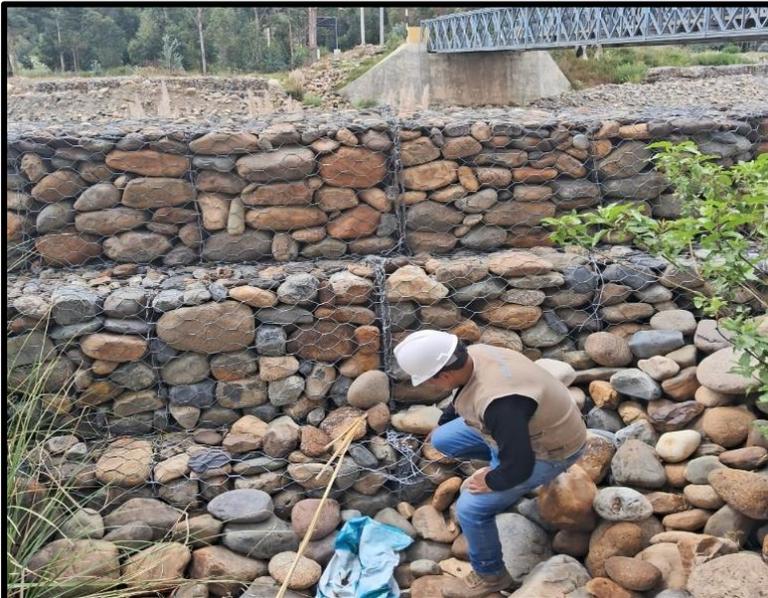
**Figura 26:** Medición de las dimensiones del muro de gavión

Se tomaron medidas del muro de gavión del margen izquierdo aguas abajo del río Santa en el puente Juan Velasco Alvarado
