**“DETERMINACIÓN Y EVALUACIÓN DE  
LAS PATOLOGÍAS DEL CERCO PERIMÉTRICO DE  
ALBAÑILERÍA CONFINADA DE BLOQUES DE  
CONCRETO SIMPLE DEL COMPLEJO DEPORTIVO  
AMPATIRI DISTRITO POMATA-PROVINCIA  
CHUCUITO-DEPARTAMENTO PUNO – OCTUBRE 2017”**

**TESIS PARA OPTAR EL TÍTULO PROFESIONAL DE  
INGENIERO CIVIL**

**QUINTANA TABOADA, PIERRE MANUEL NICOLAS**

**2017**

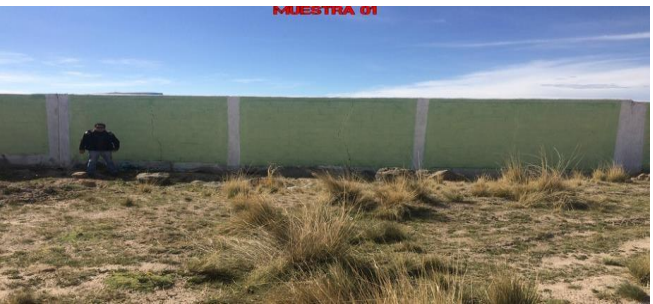
GRIETA	0.00 M2	0.00%					GRIETA	0.15 M2	2.46%		
		EFLORESCENCIA	0.00 M2	0.00%					EFLORESCENCIA	0.00 M2	0.00%		
<b>TOTAL DE AREA AFECTADA</b>			<b>3.89 M2</b>	<b>67.18%</b>	<b>1.90 M2</b>	<b>32.82%</b>	<b>TOTAL DE AREA AFECTADA</b>			<b>3.65 M2</b>	<b>59.84%</b>	<b>2.45 M2</b>	<b>40.16%</b>
<b>NIVEL DE SEVERIDAD</b>			<b>SEVERO</b>				<b>NIVEL DE SEVERIDAD</b>			<b>MODERADO</b>

ELEMENTOS	AREA	DESCRIPCION	AREA CON PATOLOGIA m2	%AREA CON PATOLOGIA m2	AREA SIN PATOLOGIA m2	%AREA SIN PATOLOGIA m2	ELEMENTOS	AREA	DESCRIPCION	AREA CON PATOLOGIA m2	%AREA CON PATOLOGIA m2	AREA SIN PATOLOGIA m2	%AREA SIN PATOLOGIA m2
VIGA	2.68 M2	SUCIEDAD	0.00 M2	0.00%	0.18 M2	6.65%	MURO	32.34 M2	SUCIEDAD	5.80 M2	17.93%	16.28 M2	50.34%
		EROSION	0.00 M2	0.00%					EROSION	1.20 M2	3.71%		
		FISURA	0.00 M2	0.00%					FISURA	0.00 M2	0.00%		
		GRIETA	0.00 M2	0.00%					GRIETA	0.11 M2	0.34%		
		EFLORESCENCIA	2.50 M2	93.35%					EFLORESCENCIA	8.95 M2	27.67%		
<b>TOTAL DE AREA AFECTADA</b>			2.50 M2	93.35%	0.18 M2	6.65%	<b>TOTAL DE AREA AFECTADA</b>			16.06 M2	49.66%	16.28 M2	50.34%
<b>NIVEL DE SEVERIDAD</b>			<b>SEVERO</b>				<b>NIVEL DE SEVERIDAD</b>			<b>MODERADO</b>

<b>TOTAL DE AREA DE MUESTRO AFECTADA %</b>	20.81 M2	44.40%
--	----------	--------

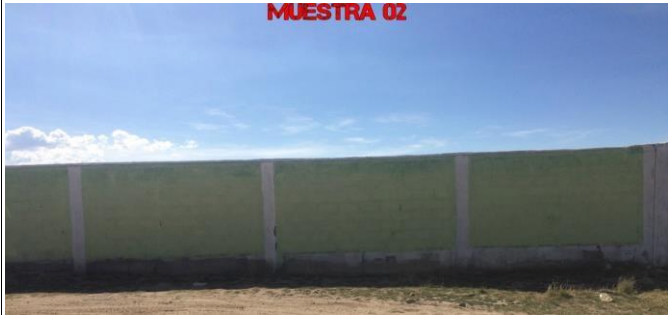
GRIETA	0.00 M2	0.00%					GRIETA	0.15 M2	2.46%		
		EFLORESCENCIA	0.00 M2	0.00%					EFLORESCENCIA	0.00 M2	0.00%

TOTAL DE AREA DE MUESTRANO AFCTADA %	26.89 M2	57.36%
--------------------------------------	----------	--------

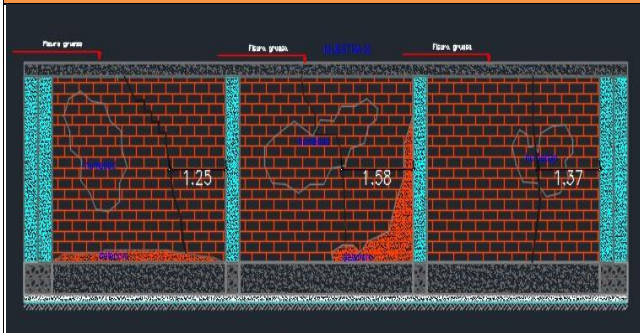
PLANO DE PATOLOGIAS DE LA MUESTRA 03

VIGA	2.68 M2	SUCIEDAD	0.00 M2	0.00%	2.43 M2	90.66%	MURO	32.34 M2	SUCIEDAD	0.50 M2	1.55%	22.59 M2	69.85%
		EROSION	0.00 M2	0.00%					EROSION	1.56 M2	4.82%		
		FISURA	0.00 M2	0.00%					FISURA	0.00 M2	0.00%		
		GRIETA	0.00 M2	0.00%					GRIETA	0.32 M2	0.99%		
		EFLORESCENCIA	0.25 M2	9.34%					EFLORESCENCIA	7.37 M2	22.79%

TOTAL DE AREA DE MUESTRANO AFCTADA %	30.75 M2	65.60%
--------------------------------------	----------	--------

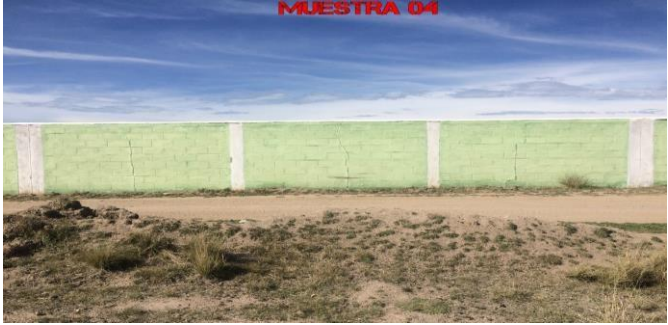
SOBRECIMIENTO	5.79 M2	SUCIEDAD	0.00 M2	0.00%	1.67 M2	28.84%	COLUMNA	6.10 M2	SUCIEDAD	0.89 M2	14.59%	5.04 M2	82.62%		
		EROSION	4.12 M2	71.16%					EROSION	0.12 M2	1.97%				
		FISURA	0.00 M2	0.00%					FISURA	0.00 M2	0.00%				
		GRIETA	0.00 M2	0.00%					GRIETA	0.05 M2	0.82%				
		EFLORESCENCIA	0.00 M2	0.00%					EFLORESCENCIA	0.00 M2	0.00%				
<b>TOTAL DE AREA AFECTADA</b>			<b>4.12 M2</b>	<b>71.16%</b>	<b>1.67 M2</b>	<b>28.84%</b>	<b>TOTAL DE AREA AFECTADA</b>			<b>1.06 M2</b>	<b>17.38%</b>	<b>5.04 M2</b>	<b>82.62%</b>

NIVEL DE SEVERIDAD			SEVERO				NIVEL DE SEVERIDAD			LEVE			
ELEMENTOS	AREA	DESCRIPCION	AREA CON PATOLOGIA m2	%AREA CON PATOLOGIA m2	AREA SIN PATOLOGIAS m2	%AREA SIN PATOLOGIAS m2	ELEMENTOS	AREA	DESCRIPCION	AREA CON PATOLOGIA m2	%AREA CON PATOLOGIA m2	AREA SIN PATOLOGIAS m2	%AREA SIN PATOLOGIAS m2
VIGA	2.68 M2	SUCIEDAD	0.00 M2	0.00%	0.18 M2	6.72%	MURO	32.34 M2	SUCIEDAD	0.50 M2	1.55%	22.59 M2	69.85%
		EROSION	0.00 M2	0.00%					EROSION	1.56 M2	4.82%		
		FISURA	0.00 M2	0.00%					FISURA	0.00 M2	0.00%		
		GRIETA	0.00 M2	0.00%					GRIETA	0.32 M2	0.99%		
		EFLORESCENCIA	2.50 M2	93.28%					EFLORESCENCIA	7.37 M2	22.79%		
<b>TOTAL DE AREA AFECTADA</b>			2.50 M2	93.28%	0.18 M2	6.72%	<b>TOTAL DE AREA AFECTADA</b>			9.75 M2	30.15%	22.59 M2	69.85%
NIVEL DE SEVERIDAD			SEVERO				NIVEL DE SEVERIDAD			MODERADO

TOTAL DE AREA DE MUESTRANO AFCTADA %	29.48 M2	62.90%
--------------------------------------	----------	--------

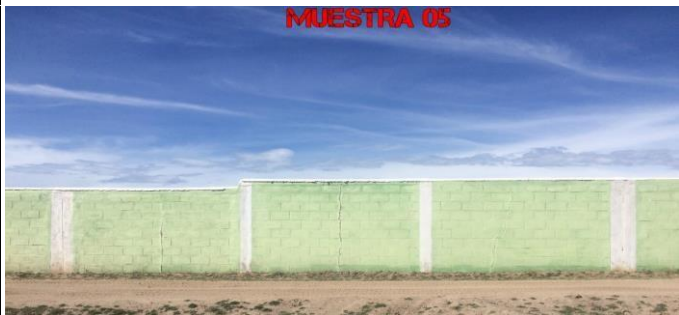
<b>TOTAL DE AREA DE MUESTRANO AFCTADA %</b>	33.62 M2	71.73%
---	----------	--------

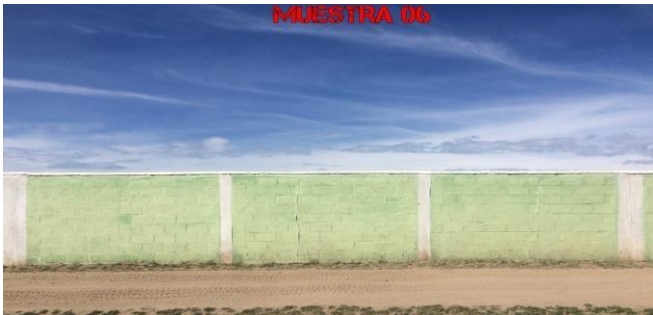
<b>TOTAL DE AREA DE MUESTRANO AFCTADA %</b>	32.54 M2	69.43%
---	----------	--------

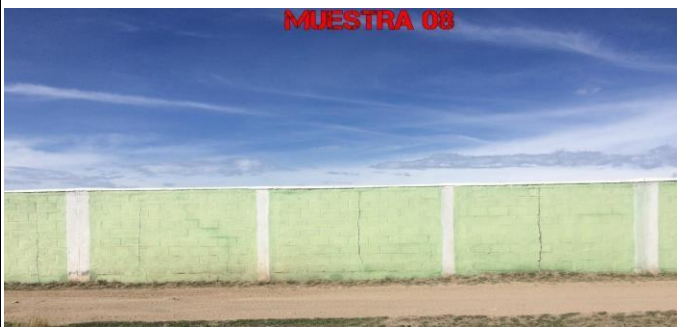
<b>TOTAL DE AREA DE MUESTRANO AFCTADA %</b>	<b>28.77 M2</b>	<b>61.38%</b>
---	-----------------	---------------

- La muestra 08, tiene un área de 46.87 m<sup>2</sup>, las patologías encontradas son Suciedad (2.26%), Erosión (14.51%), Fisura (0.11%), Grieta (0.53%), Eflorescencia (21.29%) el área que ha sido afectado por las patologías es **18.14 m<sup>2</sup>** que corresponde al **38.70%** de la muestra total y **nivel de severidad es moderado 28.03%**.

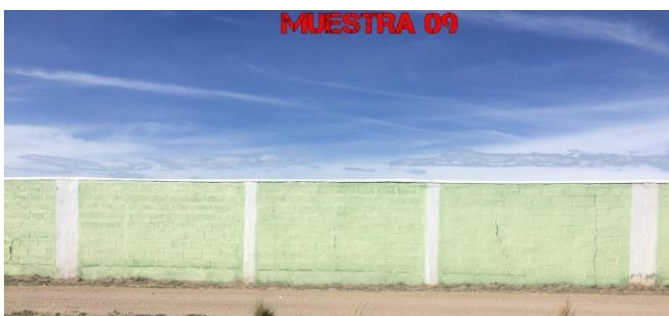
SOBRECIMIENTO	5.79 M2	SUCIEDAD	0.00 M2	0.00%	1.22 M2	21.07%	COLUMNA	6.10 M2	SUCIEDAD	0.10 M2	1.64%	5.06 M2	82.95%
		EROSION	4.57 M2	78.93%					EROSION	0.60 M2	9.84%		
		FISURA	0.00 M2	0.00%					FISURA	0.05 M2	0.82%		
		GRIETA	0.00 M2	0.00%					GRIETA	0.00 M2	0.00%		
		EFLORESCENCIA	0.00 M2	0.00%					EFLORESCENCIA	0.29 M2	4.75%		
<b>TOTAL DE AREA AFECTADA</b>			<b>4.57 M2</b>	<b>78.93%</b>	<b>1.22 M2</b>	<b>21.07%</b>	<b>TOTAL DE AREA AFECTADA</b>			<b>1.04 M2</b>	<b>17.05%</b>	<b>5.06 M2</b>	<b>82.95%</b>
<b>NIVEL DE SEVERIDAD</b>			<b>SEVERO</b>				<b>NIVEL DE SEVERIDAD</b>			<b>LEVE</b>

<b>TOTAL DE AREA DE MUESTRANO AFCTADA %</b>	<b>24.26 M2</b>	<b>51.76%</b>
---	-----------------	---------------

- La muestra 09, tiene un área de 46.87 m<sup>2</sup>, las patologías encontradas son Suciedad (4.27%), Erosión (17.90%), Fisura (0.15%), Grieta (0.53%), Eflorescencia (25.47%) el área que ha sido afectado por las patologías es **22.65 m<sup>2</sup>** que corresponde al **48.33%** de la muestra total y **nivel de severidad es moderado 31.88%**.

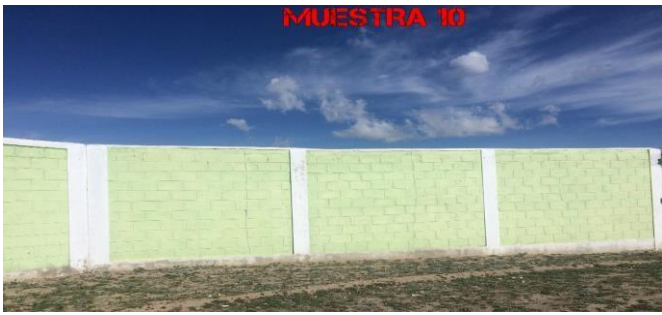
VIGA	2.68 M2	SUCIEDAD	0.00 M2	0.00%	1.55 M2	57.69%	MURO	32.34 M2	SUCIEDAD	0.00 M2	0.00%	23.39 M2	72.32%
		EROSION	1.00 M2	37.31%					EROSION	1.53 M2	4.73%		
		FISURA	0.03 M2	1.27%					FISURA	0.02 M2	0.06%		
		GRIETA	0.10 M2	3.73%					GRIETA	0.02 M2	0.07%		
		EFLORESCENCIA	0.00 M2	0.00%					EFLORESCENCIA	7.38 M2	22.82%		
<b>TOTAL DE AREA AFECTADA</b>			1.13 M2	42.31%	1.55 M2	57.69%	<b>TOTAL DE AREA AFECTADA</b>			8.95 M2	27.68%	23.39 M2	72.32%
<b>NIVEL DE SEVERIDAD</b>			<b>MODERADO</b>				<b>NIVEL DE SEVERIDAD</b>			<b>LEVE</b>

TOTAL DE AREA DE MUESTRANO AFCTADA %	31.69 M2	67.62%
--------------------------------------	----------	--------

- La muestra 10, tiene un área de 46.87 m<sup>2</sup>, las patologías encontradas son Suciedad (0.75%), Erosión (13.85%), Fisura (0.16%), Grieta (0.48%), Eflorescencia (17.24%) el área que ha sido afectado por las patologías es **15.22 m<sup>2</sup>** que corresponde al **32.47%** de la muestra total y **nivel de severidad es leve 21.60%**.

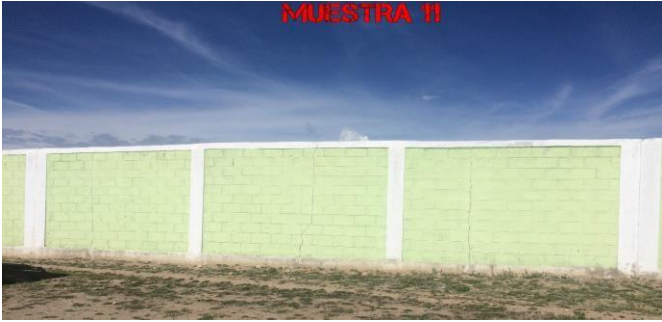
EROSION	4.13 M2	71.33%					EROSION	0.00 M2	0.00%		
		FISURA	0.00 M2	0.00%					FISURA	0.03 M2	0.48%		
		GRIETA	0.00 M2	0.00%					GRIETA	0.23 M2	3.77%		
		EFLORESCENCIA	0.00 M2	0.00%					EFLORESCENCIA	0.65 M2	10.66%		
<b>TOTAL DE AREA AFECTADA</b>			<b>4.13 M2</b>	<b>71.33%</b>	<b>1.66 M2</b>	<b>28.67%</b>	<b>TOTAL DE AREA AFECTADA</b>			<b>1.49 M2</b>	<b>24.41%</b>	<b>4.61 M2</b>	<b>75.59%</b>
<b>NIVEL DE SEVERIDAD</b>			<b>SEVERO</b>				<b>NIVEL DE SEVERIDAD</b>			<b>LEVE</b>

<b>TOTAL DE AREA DE MUESTRANO AFCTADA %</b>	<b>30.86 M2</b>	<b>65.83%</b>
---	-----------------	---------------

- La muestra 11, tiene un área de 46.87 m<sup>2</sup>, las patologías encontradas son Suciedad (1.24%), Erosión (14.96%), Fisura (0.19%), Grieta (0.74%), Eflorescencia (17.13%) el área que ha sido afectado por las patologías es **16.05 m<sup>2</sup>** que corresponde al **34.25%** de la muestra total y **nivel de severidad es leve 22.27%**.

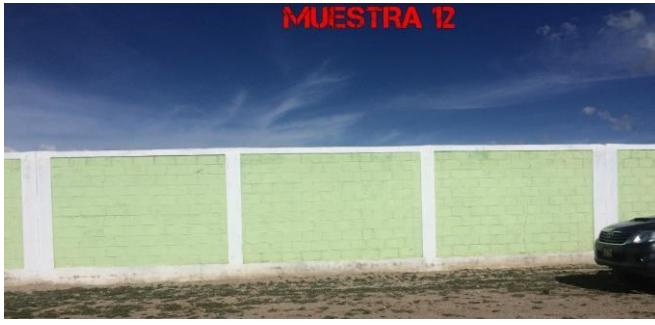
VIGA	2.68 M2	SUCIEDAD	0.00 M2	0.00%	0.20 M2	7.31%	MURO	32.34 M2	SUCIEDAD	5.00 M2	15.46%	20.99 M2	64.90%
		EROSION	1.35 M2	50.37%					EROSION	1.56 M2	4.82%		
		FISURA	0.03 M2	1.27%					FISURA	0.03 M2	0.08%		
		GRIETA	0.10 M2	3.73%					GRIETA	0.02 M2	0.05%		
		EFLORESCENCIA	1.00 M2	37.31%					EFLORESCENCIA	4.75 M2	14.69%		
<b>TOTAL DE AREA AFECTADA</b>			2.48 M2	92.69%	0.20 M2	7.31%	<b>TOTAL DE AREA AFECTADA</b>			11.35 M2	35.10%	20.99 M2	64.90%
<b>NIVEL DE SEVERIDAD</b>			<b>SEVERO</b>				<b>NIVEL DE SEVERIDAD</b>			<b>MODERADO</b>

<b>TOTAL DE AREA DE MUESTRANO AFCTADA %</b>	27.47 M2	58.60%
---	----------	--------

- La muestra 12, tiene un área de 46.87 m<sup>2</sup>, las patologías encontradas son Suciedad (12.10%), Erosión (15.11%), Fisura (0.13%), Grieta (0.50%), Eflorescencia (13.65%) el área que ha sido afectado por las patologías es **19.45 m<sup>2</sup>** que corresponde al **41.49%** de la muestra total y **nivel de severidad es moderado 24.22%**.

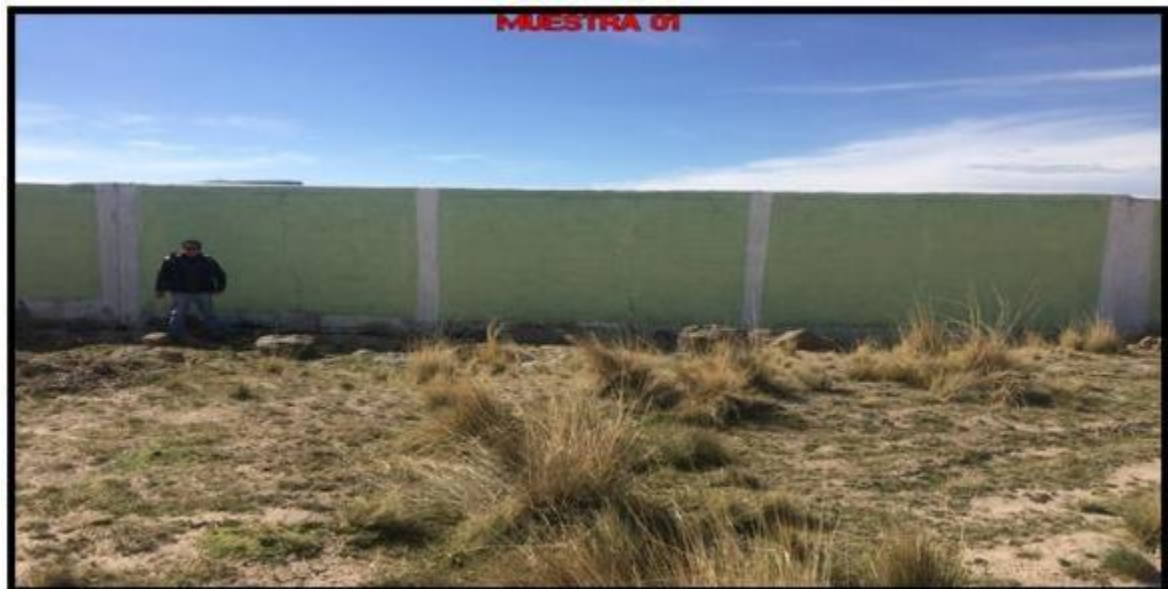
**Imagen 62: muestra 01**

- La muestra 01, tiene un área de 46.87 m<sup>2</sup>, las patologías encontradas son Suciedad (19.84%), Erosión (10.86%), Grieta (0.55%), Eflorescencia (24.43%) el área que ha sido afectado por las patologías es **26.10 m<sup>2</sup>** que corresponde al **55.69%** de la muestra total y **nivel de severidad es moderado 42.05%**.

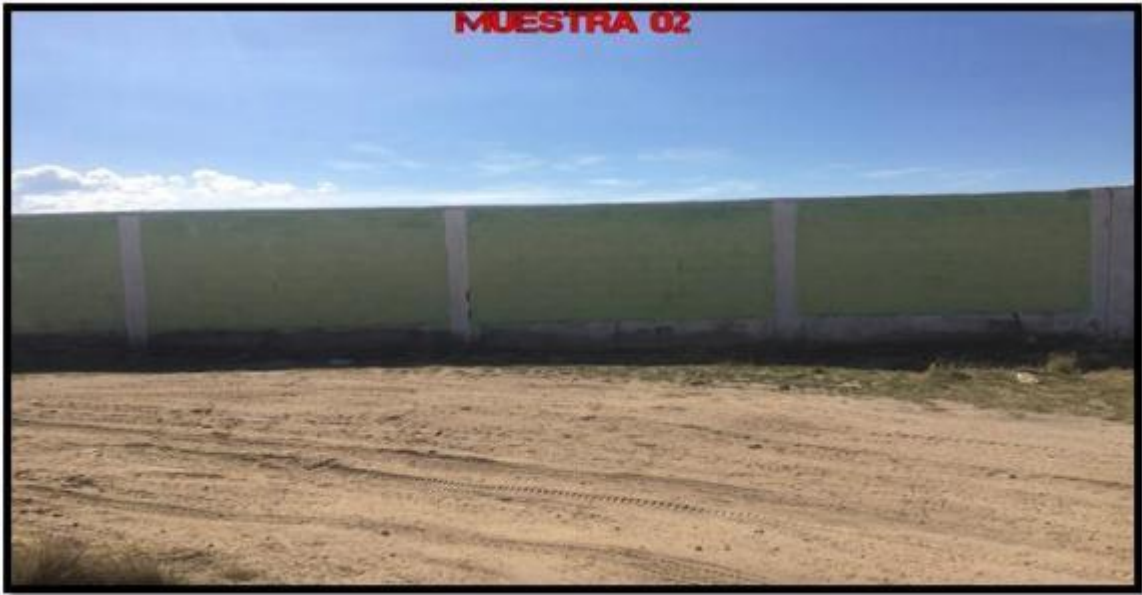
**Imagen 63: muestra 02**  
**Fuente:** Elaboración Propia (2017)

- La muestra 02, tiene un área de 46.87 m<sup>2</sup>, las patologías encontradas son Suciedad (10.15%), Erosión (12.12%), Fisura (0.27%), Grieta (0.55%), Eflorescencia (19.63%) el área que ha sido afectado por las patologías es **20.02 m<sup>2</sup>** que corresponde al **42.72%** de la muestra total y **nivel de severidad es moderado 27.91%**.

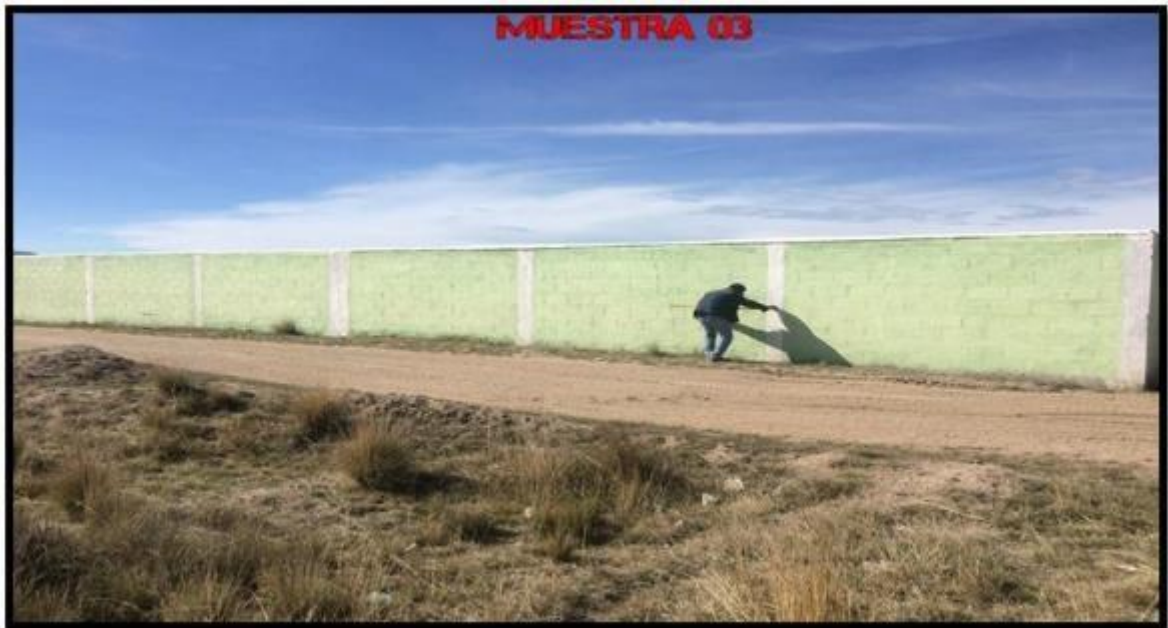
**Imagen 64: muestra 03**  
**Fuente:** Elaboración Propia (2017)

- La muestra 03, tiene un área de 46.87 m<sup>2</sup>, las patologías encontradas son Suciedad (3.44%), Erosión (14.00%), Grieta (0.79%), Eflorescencia (16.26%) el área que ha sido afectado por las patologías es **16.16 m<sup>2</sup>** que corresponde al **34.48%** de la muestra total y **nivel de severidad es moderado 20.80%**.
