UNIVERSIDAD CATÓLICA LOS ÁNGELES
CHIMBOTE

**“DETERMINACIÓN Y EVALUACIÓN DE LAS
PATOLOGÍAS EN EL PAVIMENTO FLEXIBLE DE LA
AVENIDA RAMON ROMERO DISTRITO VEINTISÉIS DE
OCTUBRE - PIURA, NOVIEMBRE 2017”**

TESIS PARA OPTAR EL TÍTULO PROFESIONAL DE INGENIERO
CIVIL

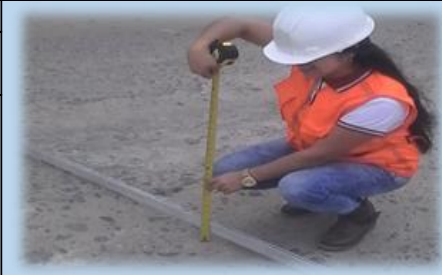
Tabla N°14: Hoja de registro de la unidad de muestra U7

INDICE DE CONDICION DEL PAVIMENTO FLEXIBLE						
HOJA DE REGISTRO						
NOMBRE DE LA VIA : Av.RAMON ROMERO			SECCION: 7		UNIDAD DE MUESTRA : U7	
EJECUTOR :PAOLA CARHUAPOMA PARIAHUACHE			FECHA :15/11/2017		AREA : 230.1 m2	
1.- PIEL DE COCODRILO	8.-FISURA DE REFLEXION DE JUNTA	15.- AHUELLAMIENTO				
2.-EXUDACION	9.-DESNIVEL DE CARRIL-BERMA	16.-DESPLAZAMIENTO				
3.-AGRIETAMIENTO EN BLOQUE	10.-FISURAS LONGITUDINALES Y TRANS	17.- GRIETA PARABOLICA				
4.-ABULTAMIENTO Y HUNDIMIENTO	11.-PARCHES DE CORTES UTILITARIOS	18.-HINCHAMIENTO				
5.-CORRUGACION	12.-PULIMIENTO DE AGREGADOS	19.- DESPRENDIMIENTO DE AGREGADOS				
6.-DEPRESION	13.- HUECOS					
7.-FISURAS DE BORDE	14.-CRUCE EN LA VIA FERREA					
FALLA	SEVERIDAD	LARGO	ANCHO	TOTAL	DENSIDAD	DEDUCIDO
4	MEDIO	4.8		4.8	2.09	17.99
13	SEVERO	(5)0.8	0.7	3.4	1.48	64.04
19	SEVERO	35.4	6	212.4	92.31	77.67

MAX CDV	92.85
PCI	7.15
SEVERIDAD	FALLADO

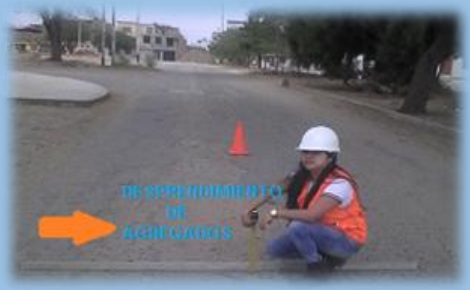
Tabla N° 20: Hoja de registro de la unidad de muestra U10

INDICE DE CONDICION DEL PAVIMENTO FLEXIBLE						
HOJA DE REGISTRO						
NOMBRE DE LA VIA : Av.RAMON ROMERO		SECCION: 10		UNIDAD DE MUESTRA : U10		
EJECUTOR :PAOLA CARHUAPOMA PARIAHUACHE		FECHA :15/11/2017		AREA : 232.1 m2		
1.- PIEL DE COCODRILO	8.- FISURA DE REFLEXION DE JUNTA	15.- AHUELLAMIENTO				
2.- EXUDACION	9.- DESNIVEL DE CARRIL-BERMA	16.- DESPLAZAMIENTO				
3.- AGRIETAMIENTO EN BLOQUE	10.- FISURAS LONGITUDINALES Y TRANS	17.- GRIETA PARABOLICA				
4.- ABULTAMIENTO Y HUNDIMIENTO	11.- PARCHES DE CORTES UTILITARIOS	18.- HINCHAMIENTO				
5.- CORRUGACION	12.- PULIMIENTO DE AGREGADOS	19.- DESPRENDIMIENTO DE AGREGADOS				
6.- DEPRESION	13.- HUECOS					
7.- FISURAS DE BORDE	14.- CRUCE EN LA VIA FERREA					
FALLA	SEVERIDAD	LARGO	ANCHO	TOTAL	DENSIDAD	DEDUCIDO
13	MEDIO	(12)0.85	0.4	4.08	1.77	42.78
19	MEDIO	35.4	4	141.6	61.54	37.86

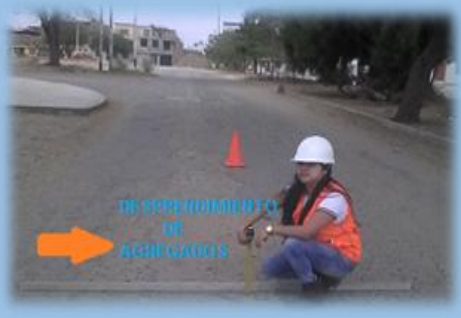
Tabla N° 22: Hoja de registro de la unidad de muestra U11

INDICE DE CONDICION DEL PAVIMENTO FLEXIBLE						
HOJA DE REGISTRO						
NOMBRE DE LA VIA : Av. RAMON ROMERO			SECCION: 11		UNIDAD DE MUESTRA : U11	
EJECUTOR : PAOLA CARHUAPOMA PARIAHUACHE			FECHA : 15/11/2017		AREA : 232.1 m2	
1.- PIEL DE COCODRILO		8.- FISURA DE REFLEXION DE JUNTA		15.- AHUELLAMIENTO		
2.- EXUDACION		9.- DESNIVEL DE CARRIL-BERMA		16.- DESPLAZAMIENTO		
3.- AGRIETAMIENTO EN BLOQUE		10.- FISURAS LONGITUDINALES Y TRANS		17.- GRIETA PARABOLICA		
4.- ABULTAMIENTO Y HUNDIMIENTO		11.- PARCHES DE CORTES UTILITARIOS		18.- HINCHAMIENTO		
5.- CORRUGACION		12.- PULIMIENTO DE AGREGADOS		19.- DESPRENDIMIENTO DE AGREGADOS		
6.- DEPRESION		13.- HUECOS				
7.- FISURAS DE BORDE		14.- CRUCE EN LA VIA FERREA				
FALLA	SEVERIDAD	LARGO	ANCHO	TOTAL	DENSIDAD	DEDUCIDO
13	MEDIO	(4)0.85	0.5	1.7	0.74	26.66
19	MEDIO	35.4	5	177	76.92	41.99

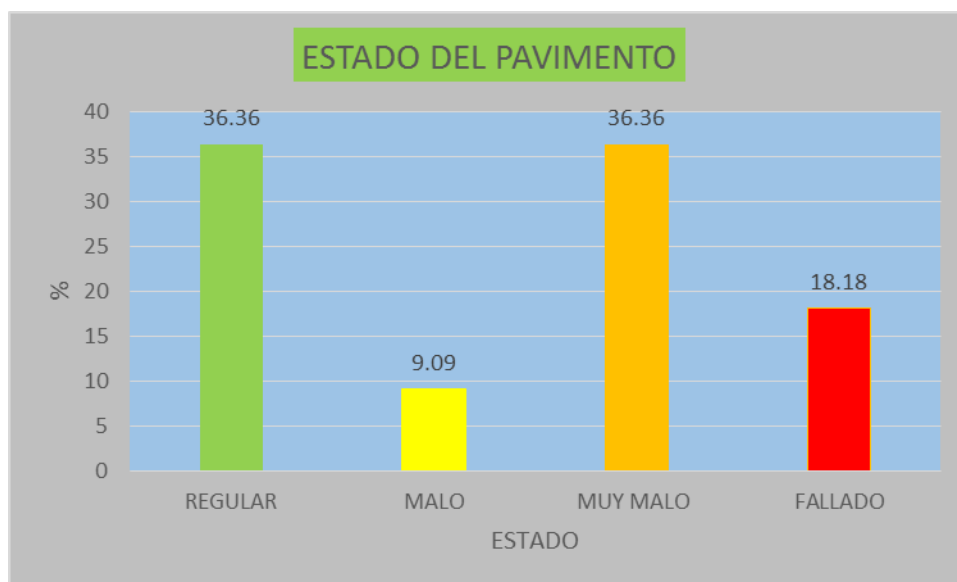
Gráfico N° 13: Calificación de la condición del pavimento de la Avenida Ramón Romero.

En la gráfica 13, se observa las según el PCI el estado en el que se encuentra el pavimento es el siguiente: el 22.77% es regular ,18.18% malo, 36.36% muy malo y el 18.18% se encuentra fallado.
