UNIVERSIDAD CATÓLICA LOS ÁNGELES  
CHIMBOTE

IDENTIFICACIÓN Y EVALUACIÓN DE LAS PATOLOGÍAS  
EN ELEMENTOS DE ALBAÑILERÍA CONFINADA DEL  
CERCO PERIMÉTRICO DEL PUESTO DE SALUD CENTRO  
POBLADO DE HUANCHAC, DISTRITO DE  
INDEPENDENCIA, PROVINCIA DE HUARAZ – ANCASH –  
PERÚ, MAYO DEL 2017

**TESIS PARA OPTAR EL TÍTULO PROFESIONAL DE  
INGENIERO CIVIL**

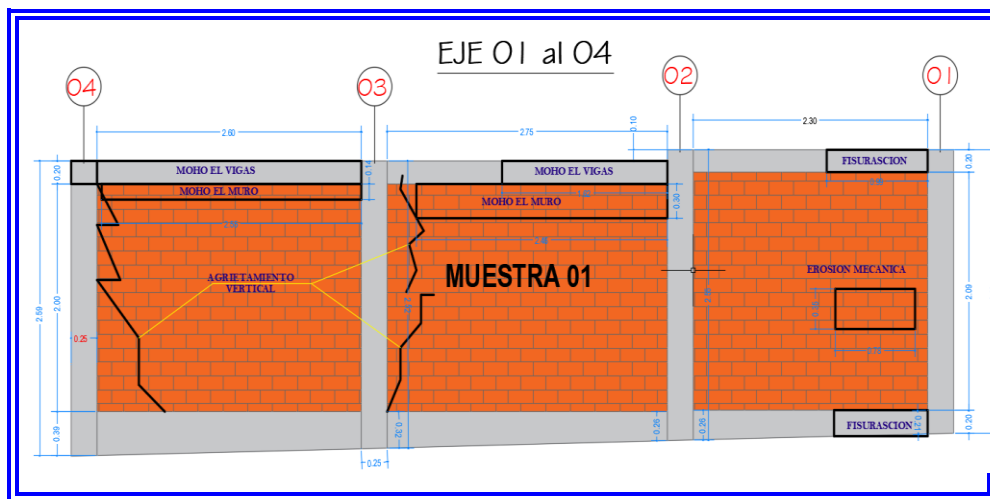
TOPOLOGIA DE LAS LESIONES							
			MECANICAS		EROSION ATMOSFERICA					
			GRIETA	FISURA	DESPRENDIMIEN O					
			AREA AFECTADA V/O ESPESOR ABERTURA (DATOS DE CAMPO)				COMENTARIO			
			PROCESO PATOLOGICO GRIT		MEDIDAS (mm)					
			PROCESO PATOLOGICO FISUR		MEDIDAS (mm)					
<b>SOBRECIMIENTO</b>			DESCRIPCIO	LARGO	ANCHO		EN LA MUESTRA SE IDENTIFICO GRIETAS VERTICALES EN MUROS DE ALBAÑILERIA DE UNA ABERTURA MEDIA, ES CONSIDERADO UNA LESION PELIGROSA DEBIDO QUE SE PRESENTA VERTICALMENTE, ESTO SE DEBE A LA NO EXISTENCIA DE LAS JUNTAS DE DILATAACION LAS CUALES DEBERIAN SER DE UNA PULGADA COMO MINIMO POR LO DESCRITO NIVEL <b>SEVERO</b>			
			GRIETAS		0.00

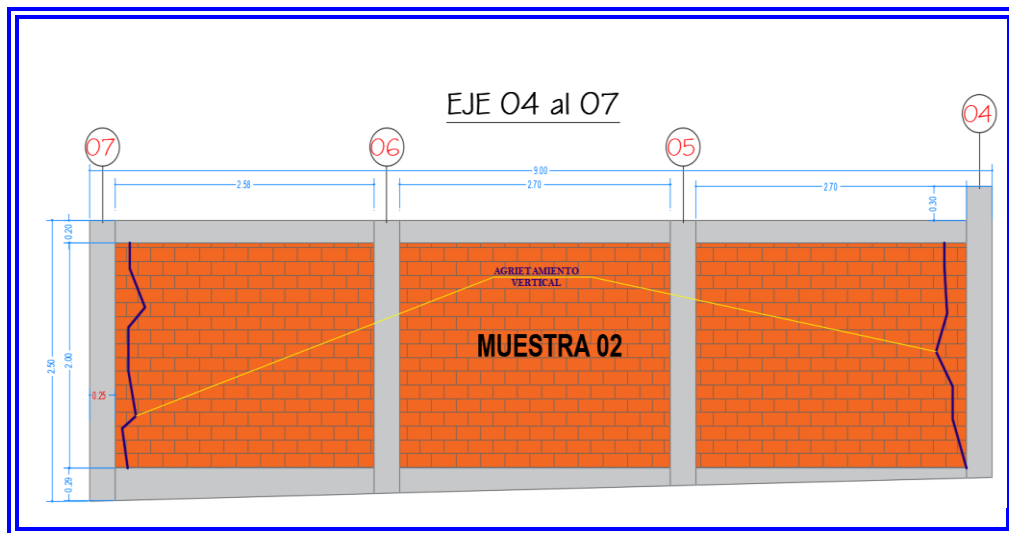
GRIETA	FISURA	DESPRENDIMIENTO	EROSION ATMOSFERICA						
		<b>AREA AFECTADA Y/O ESPESOR ABERTURA (DATOS DE CAMPO)</b>									
		<b>PROCESO PATOLOGICO GRIT</b>		<b>MEDIDAS (mm)</b>							
		<b>PROCESO PATOLOGICO FISUR</b>		<b>MEDIDAS (mm)</b>							
<b>SOBRECIMIENTO</b>	<b>DESCRIPCIO</b>	<b>LARGO</b>	<b>ANCHO</b>		<b>COMENTARIOS</b>  EN LA MUESTRA SE IDENTIFICO GRIETAS VERTICALES EN LOS MUROS DE ABERTURA MEDIA, ESTO ES DEBIDO QUE NO EXISTEN JUNTAS DE DILATACION, POR LO QUE GRADO DE LA LESION ES CONSIDERADO <b>SEVERO</b> POR LA UBICACION Y DIRECCION DE LA GRIETA

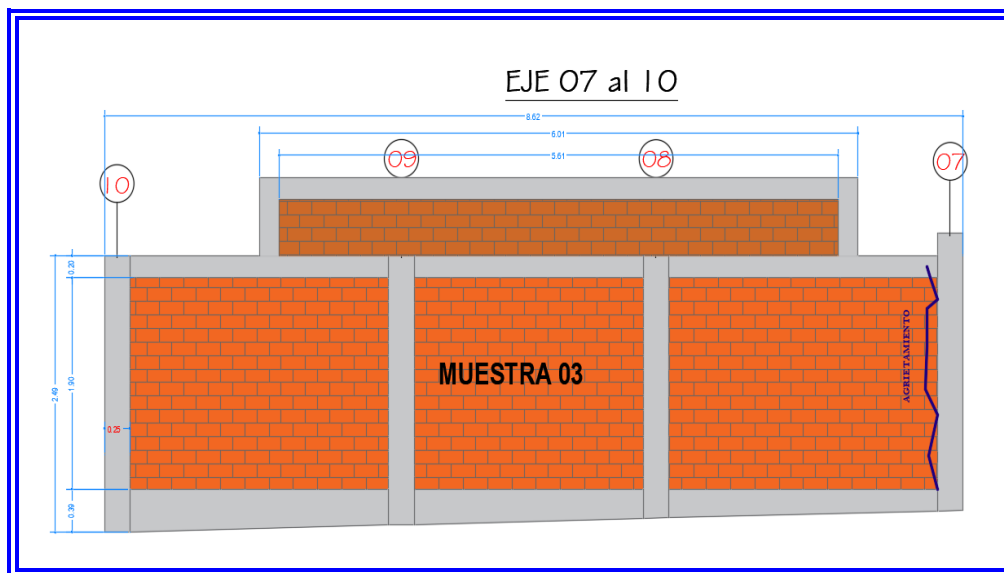
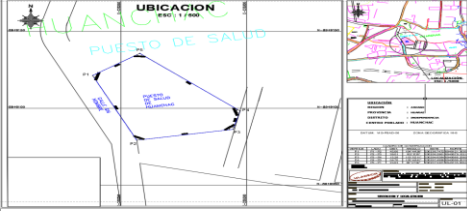
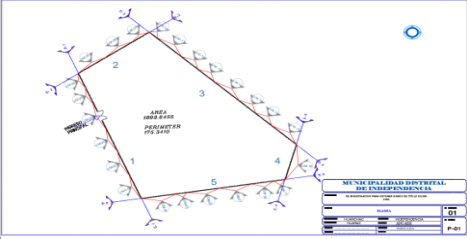
CARGAS	EMPUJES	PROYECTO	EJECUCION																		
		IMPACTOS	ROSAMIENTOS	MATERIALES	MANTENIMIENTO	<b>COMENTARIOS</b> EN ESTE PUNTO EXISTE AGRIETAMIENTO MEDIA Y FINA EN MURO Y VIGA, POR FALTA DE JUNTA DE DILATACION, ASENTAMIENTO POR SOBRECARGA DEBIDO UNA CONSTRUCCION INADECUADO ENCIMA DEL CERCO, EL NIVEL DE LA LESION ES SEVERO POR LA UBICACION Y DIRECCION DE L GRIETA																	
		TOPOLOGIA DE LAS LESIONES																					
		MECANICAS			<b>ANALISIS Y RESULTADO</b>																		
		GRIETA	FIGURA	DESPRENDIMIENTO O				EROSION	HATMOSEERICA														
		AREA AFECTADA Y/O ESPESOR ABERTURA (DATOS DE CAMPO)

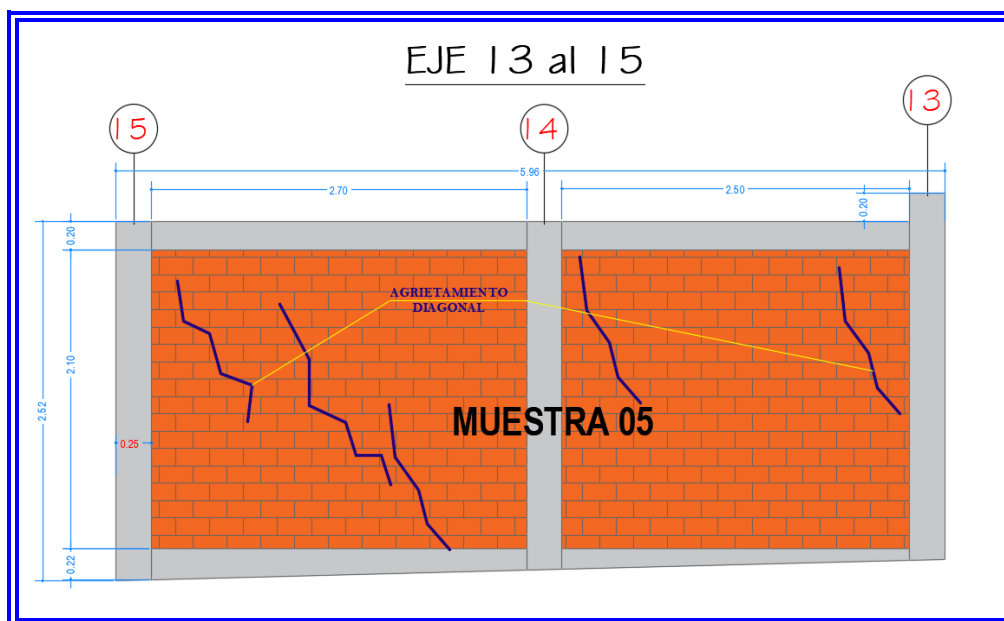
<b>COMENTARIOS</b>			
EN LA SIGUIENTE MUESTRA SE IDENTIFICO AGRIETAMIENTOS DIAGONALES DE MEDIA CONSIDERADO MUY PELIGROSA Y FISURACION FINA. UBICADO EN LOS MUROS, ESTA DIRECCION DE GRIETAS ES DEBIDO QUE EXISTE UN ASENTAMIENTO DIFERENCIAL, Y EL NIVEL DE LA LESION ES <b>SEVERO</b>

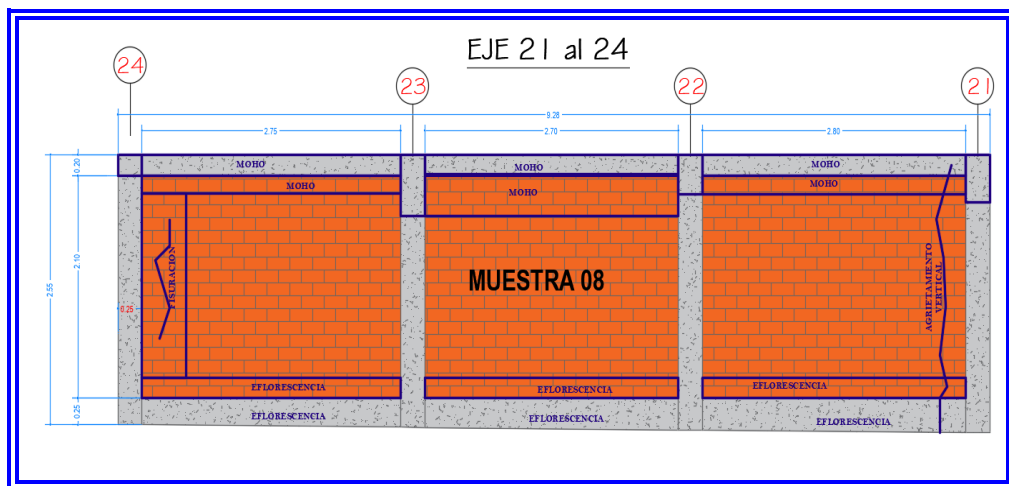
SE IDENTIFICO AGRIETAMIENTO VERTICAL CON DIFERENTES MEDIDAS COMO SE EVIDENCIAN EN EL CUADRO DE INTERPRETACION, AFECTANDO LOS ELEMENTOS DE SOBRECIMIENTO, MURO Y VIGA, POR LA FALTA DE JUNTA DE DILATACION, Y ES CONSIDERADO <b>SEVERO</b> POR LA DIRECCION Y UBICACIÓN.			
		<b>ANALISIS Y RESULTADO</b>			
		SOBREC.	<b>MEDIA</b>	SOBREC.	<b>0.00</b>
		COLUMN.	<b>0.00</b>	COLUMN.	<b>0.00</b>
		VIGA	<b>FINA</b>	VIGA	<b>0.00</b>
		MURO	<b>MEDIA</b>	MURO	<b>FINA</b>
		<b>INTERPRETACION</b>		<b>INTERPR. (MUÑOS HA)</b>	
		<b>FINA</b>	<=1.00	<b>FINA</b>	<=1.00
		<b>MEDIA</b>	(1.00 a 2.00)	<b>MEDIA</b>	(1.00 a 2.00)
		<b>ANCHA</b>	>2.00	<b>ANCHA</b>	>2.00

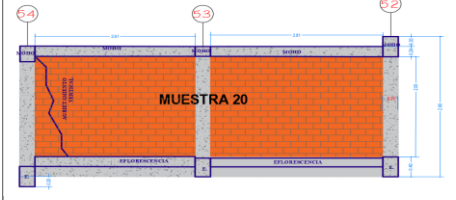
IMPACTOS	ROSAMIENTO	MATERIALES	MANTENIMIENTO				
		<b>TOPOLOGIA DE LAS LESIONES</b>			<b>COMENTARIOS</b>				
		<b>MECANICAS</b>			EN ESTA UNIDAD DE MUESTRA EXISTE AGRIETAMIENTO FINA, SIN EMBARGO LA DIRECCION ES VERTICAL Y ES COSIDERADA COMO PELIGROSA, LA CAUSA DE LA LESION ES POR LO QUE NO EXISTE JUNTAS DE DILATACION A LO LARGO DEL CERCO, SU NIVEL DE SEVERIDAD ES <b>SEVERO</b>				
		GRIETA	FISURA	DESPRENDIMIENTO					EROSION ATMOSFERICA
		<b>AREA AFECTADA Y/O ESPESOR ABERTURA (DATOS DE CAMPO)</b>							
		<b>PROSESO PATOLOGICO GRIETAS</b>		<b>MEDIDAS (mm)</b>					
		<b>PROSESO PATOLOGICO FISURAS</b>		<b>MEDIDAS (mm)</b>

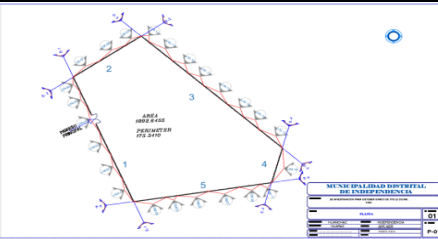
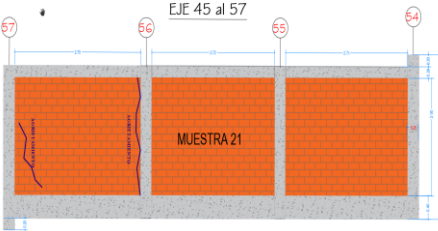
MECANICAS							
		GRIETA	FISURA	DESPRENDIMIENTO	EROSION				
		AREA AFECTADA Y/O ESPESOR ABERTURA (DATOS DE CAMPO)							
		PROSESO PATOLOGICO GRIETAS		MEDIDAS (mm)					
		PROSESO PATOLOGICO FISURAS		MEDIDAS (mm)					
		SOBRECIMIENTO	DESCRIPCION	LARGO	ANCHO				
			GRIETAS		0.00				
			FISURAS		0.00				
		COLUMNA	DESCRIPCION	LARGO	ANCHO				
			GRIETAS		0.00				
			FISURAS		0.00				
		VIGAS	DESCRIPCION	LARGO	ANCHO				
			GRIETAS		0.00				
			FISURAS		0.00				
		MUROS	DESCRIPCION	LARGO	ANCHO				
			GRIETAS		1.20				
			FISURAS		0.00				
MUESTRA 21		ANALISIS Y RESULTADO
