DETERMINACIÓN Y EVALUACIÓN DE PATOLOGÍAS EN ALBAÑILERÍA
CONFINADA DEL CERCO PERIMÉTRICO DEL EPS CHAVIN DE HUARAZ,
PROVINCIA DE HUARAZ, REGIÓN ÁNCASH, OCTUBRE - 2017.

TESIS PARA OPTAR EL TÍTULO PROFESIONAL DE:

MUESTRA N° 1

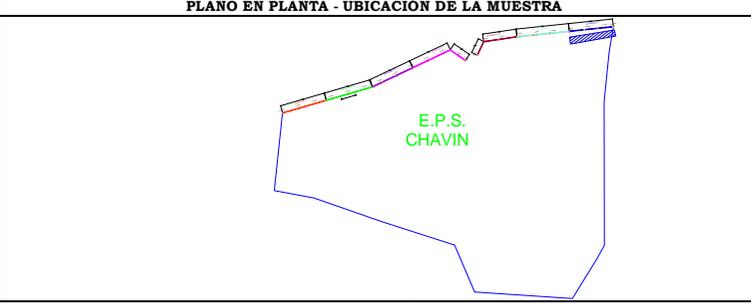
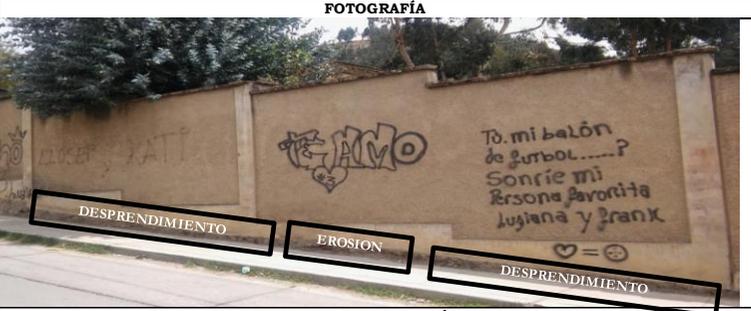
ELEMENTO	ÁREA (m²)	PATOLOGÍA	DESCRIPCION	NIVEL DE SEVERIDAD	ÁREA CON PATOLOGÍA (m²)	% DE ÁREA CON PATOLOGÍA	NIVEL DE SEVERIDAD		
COLUMNA	3.36	HUMEDAD			0	0.00	1.00		
		SUCIEDAD			0	0.00			
		EROSION			0	0.00			
		EFLORESCENCIA	pequeñas manchas	LEVE	0.09	2.68			
		CORROSION			0	0.00			
		DESPRENDIMIENTO			0	0.00			
		ABERT. LONG.				0		0.00	
		FISURA			0	0.00			
		GRIETA			0	0.00			
		MUR	31.08	HUMEDAD				0	0.00
SUCIEDAD	pequeñas partículas			LEVE	0.18	0.58			
EROSION					0	0.00			
EFLORESCENCIA					0	0.00			
CORROSION					0	0.00			
DESPRENDIMIENTO					0	0.00			
ABERT. LONG.						0	0.00		
FISURA	1.2			1.8M	0.5mm a 1.5mm	LEVE	1.08	3.47	
GRIETA						0	0.00		
SOBRENTECO	7.215			HUMEDAD			0	0.00	2.00
		SUCIEDAD			0	0.00			
		EROSION	5 % de su espesor	LEVE	0.9	12.47			
		EFLORESCENCIA			0	0.00			
		CORROSION			0	0.00			
		DESPRENDIMIENTO	10% - 50% del area	MODERADO	1.665	23.08			
		ABERT. LONG.				0	0.00		
		FISURA	1.0mm	0.4M	0.5mm a 1.5mm	LEVE	0.0004	0.01

GRIETA				0	0.00		
		ÁREA TOTAL (m²)	41.66	TOTAL AFECTADO			3.92	9.40%

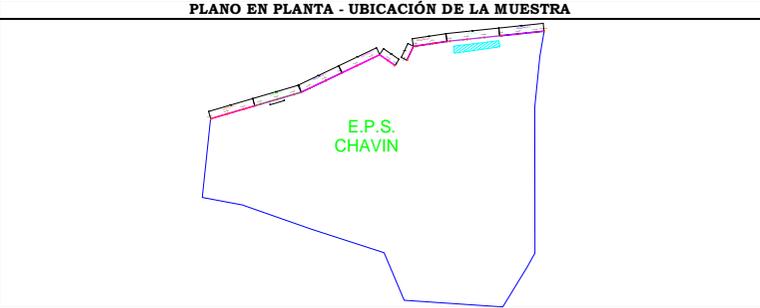
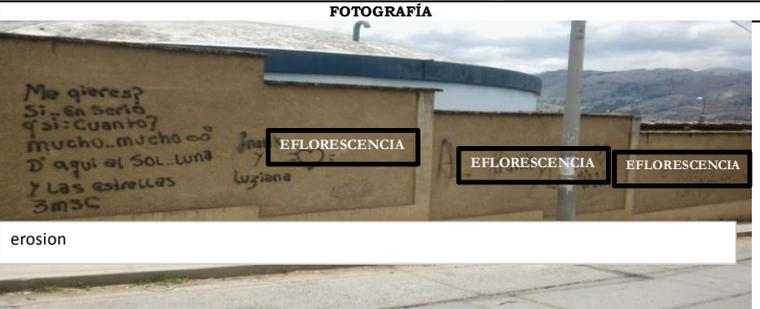
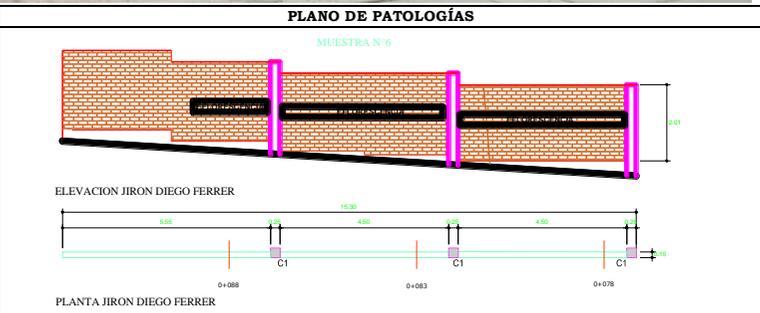
MUESTRA N°2

ELEMENTO	ÁREA (m ²)	PATOLOGÍA	DESCRIPCION	NIVEL DE SEVERIDAD	ÁREA CON PATOLOGÍA (m ²)	% DE ÁREA CON PATOLOGÍA	NIVEL DE SEVERIDAD		
COLUMNA	3.36	HUMEDAD			0	0.00	1.00		
		SUCIEDAD			0	0.00			
		EROSION			0	0.00			
		EFLORESCENCIA			0	0.00			
		CORROSION			0	0.00			
		DESPRENDIMIENTO			0	0.00			
		ABERT.	LONG.			0		0.00	
		FISURA	1.0mm	0.3M	0.5mm a 1.5mm	LEVE		0.0003	0.01
		GRIETA						0	0.00
		MURO	31.08	HUMEDAD				0	0.00
SUCIEDAD				0	0.00				
EROSION				0	0.00				
EFLORESCENCIA	pequeñas manchas	LEVE		0.36	1.16				
CORROSION				0	0.00				
DESPRENDIMIENTO				0	0.00				
ABERT.	LONG.				0	0.00			
FISURA	1.4mm	1.5M		0.5mm a 1.5mm	LEVE	0.0021	0.01		
GRIETA						0	0.00		
SOBRECIMIENTO	6.66	HUMEDAD				0	0.00	1.00	
		SUCIEDAD			0	0.00			
		EROSION	5% del espesor	LEVE	0.45	6.76			
		EFLORESCENCIA			0	0.00			
		CORROSION			0	0.00			
		DESPRENDIMIENTO	Hasta el 10% del area total	LEVE	0.37	5.56			
		ABERT.	LONG.			0	0.00		
		FISURA	0	0.0		0	0.00

GRIETA					0		0.00
		ÁREA TOTAL (m²)	41.10	TOTAL AFECTADO			1.18		2.88%

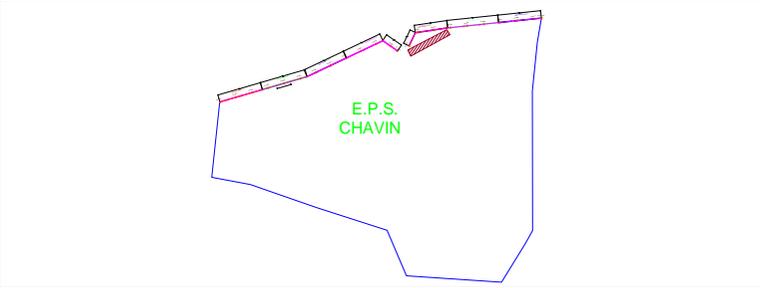
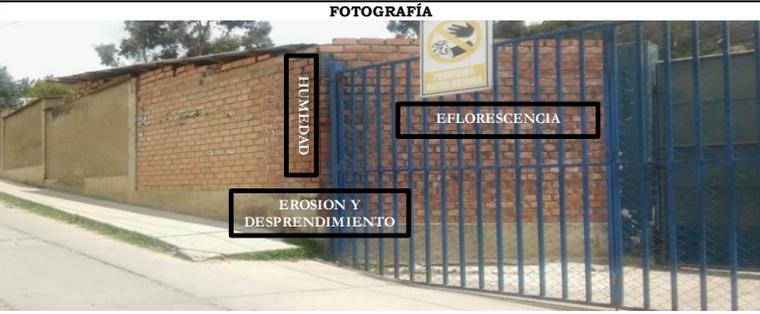
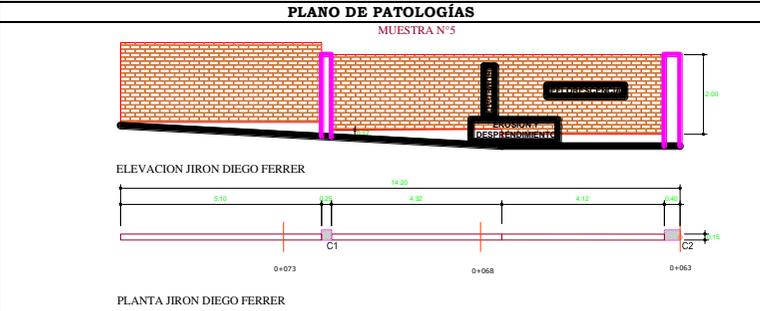
MUESTRA N°3

ELEMENTO	ÁREA (m ²)	PATOLOGÍA	DESCRIPCION	NIVEL DE SEVERIDAD	ÁREA CON PATOLOGÍA (m ²)	% DE ÁREA CON PATOLOGÍA	NIVEL DE SEVERIDAD		
COLUMNA	3.36	HUMEDAD			0	0.00	1.00		
		SUCIEDAD			0	0.00			
		EROSION			0	0.00			
		EFLORESCENCIA			0	0.00			
		CORROSION			0	0.00			
		DESPRENDIMIENTO			0	0.00			
		ABERT.	LONG.			0		0.00	
		FISURA				0		0.00	
		GRIETA				0		0.00	
		MUR	27.72	HUMEDAD	manchas de humedad	MODERADO		1.12	4.04
SUCIEDAD	pequeñas partículas			LEVE	0.6	2.16			
EROSION					0	0.00			
EFLORESCENCIA	pequeñas manchas			LEVE	1.2	4.33			
CORROSION					0	0.00			
DESPRENDIMIENTO					0	0.00			
ABERT.	LONG.					0	0.00		
FISURA						0	0.00		
GRIETA						0	0.00		
SOBRETECHO	4.455			HUMEDAD			0	0.00	3.00
		SUCIEDAD	pequeñas partículas	LEVE	0.2	4.49			
		EROSION	5% del espesor	LEVE	0.09	2.02			
		EFLORESCENCIA			0	0.00			
		CORROSION			0	0.00			
		DESPRENDIMIENTO	Hasta el 10% del area total	LEVE	0.24	5.39			
		ABERT.	LONG.			0	0.00

FISURA	3.0mm	0.3M	mayor de 3mm a 4mm	SEVERO	0.9	20.20	
		GRIETA				0	0.00		
		ÁREA TOTAL (m²)	35.54	TOTAL AFECTADO			4.35	12.24%

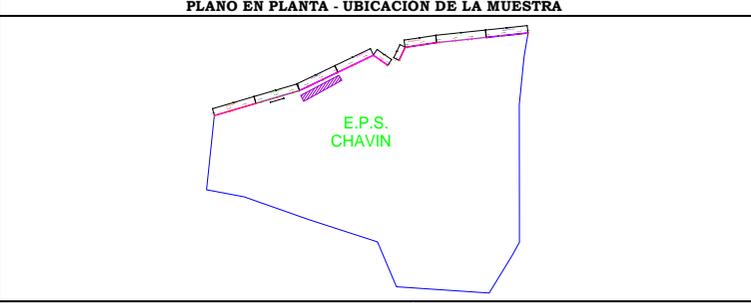
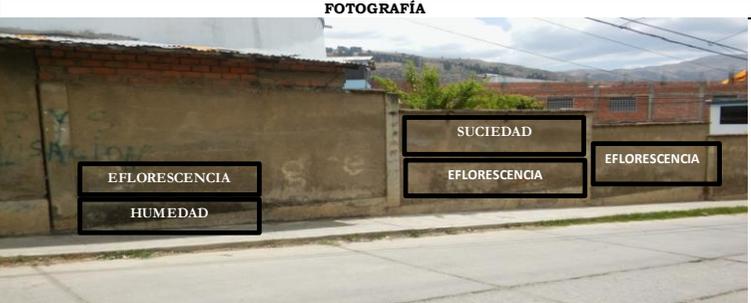
MUESTRA N° 5

ELEMENTO	ÁREA (m ²)	PATOLOGÍA	DESCRIPCION	NIVEL DE SEVERIDAD	ÁREA CON PATOLOGÍA (m ²)	% DE ÁREA CON PATOLOGÍA	NIVEL DE SEVERIDAD		
C O L U M N A	3.36	HUMEDAD	manchas de Humedad	LEVE	0.12	3.57	2.00		
		SUCIEDAD	pequeñas partículas	LEVE	0.12	3.57			
		EROSION				0.00			
		EFLORESCENCIA	humedad y cristalización	MODERADO	0.12	3.57			
		CORROSION				0		0.00	
		DESPRENDIMIENTO				0		0.00	
			ABERT.	LONG.		0		0.00	
		FISURA	1.0mm	0.3M	0.5mm a 1.5mm	LEVE		0.0003	0.01
		GRIETA						0	0.00
		M U R O	33.6	HUMEDAD	manchas de Humedad	LEVE		4.5	13.39
SUCIEDAD	pequeñas partículas			LEVE	2.96	8.81			
EROSION						0	0.00		
EFLORESCENCIA	humedad y cristalización			MODERADO	2.7	8.04			
CORROSION						0	0.00		
DESPRENDIMIENTO						0	0.00		
	ABERT.			LONG.		0	0.00		
FISURA	1.0mm			1.8M	0.5mm a 1.5mm	LEVE	0.0018	0.01	
GRIETA							0	0.00	
S O B R E N T O	6			HUMEDAD	manchas de Humedad	LEVE	0.2	3.33	1.00
		SUCIEDAD				0.00			
		EROSION				0	0.00

EFLORESCENCIA				0	0.00		
		CORROSION				0	0.00		
		DESPRENDIMIENTO	Hasta el 10% del area total	LEVE	0.5	8.33			
			ABERT.	LONG.		0	0.00		
		FISURA	1.3mm	0.3M	0.5mm a 1.5mm	LEVE	0.0002	0.00	
		GRIETA					0	0.00	
		ÁREA TOTAL (m²)	42.96	TOTAL AFECTADO			11.22	26.12%

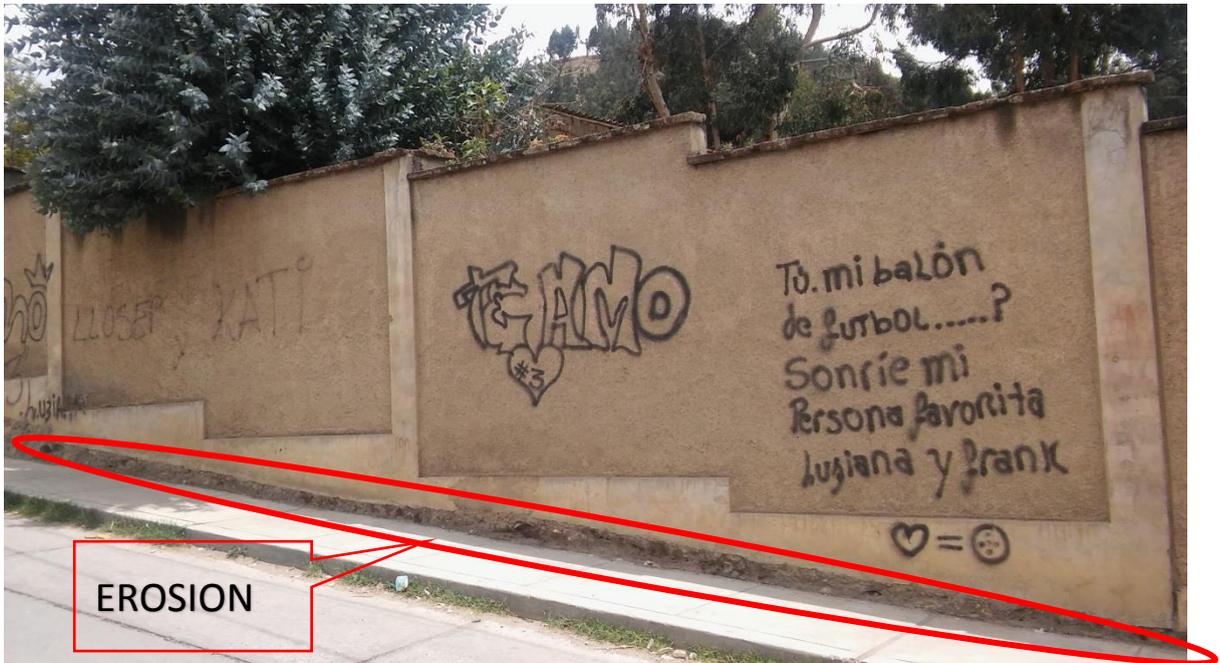
TRAMO N°7

DESPRENDIMIENTO
