UNIVERSIDAD CATÓLICA LOS ÁNGELES  
DE CHIMBOTE

DETERMINACIÓN Y EVALUACIÓN DE LAS PATOLOGÍAS DEL  
CONCRETO DEL CERCO PERIMÉTRICO DEL MINI COLISEO  
SAN MARTIN DE PORRAS LA VICTORIA, DEL AA.HH  
MARGINAL LA VICTORIA, DEL DISTRITO DE HUARMEY,  
PROVINCIA DE HUARMEY, REGIÓN ÁNCASH, MAYO - 2017

**TESIS PARA OPTAR EL TITULO DE:**

BACH. MARYURY GACARANDA DE PAZ SOLÓRZANO

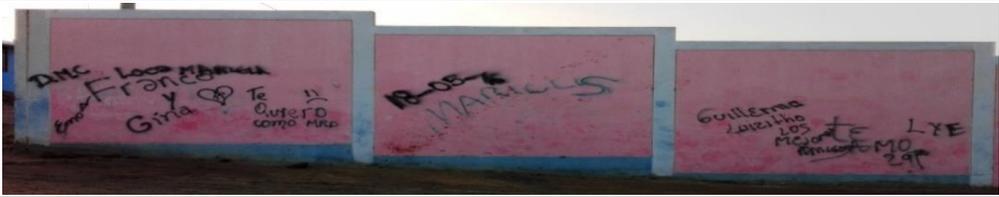
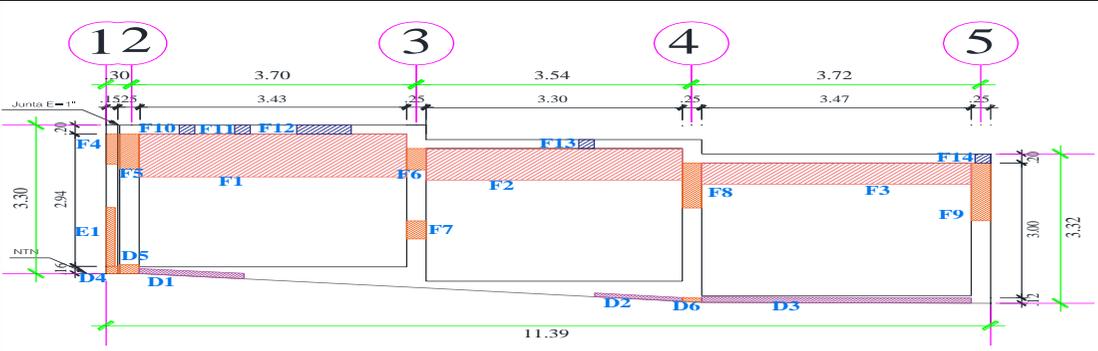
Vista Panorámica de la Unidad de Muestra 01

RESUMEN DE AREA DE LA UNIDAD DE MUESTRA 01							
N° de Paños	Elemento	Área (m <sup>2</sup> )	Área total de la UM. 01 (m <sup>2</sup> )				
3	SOBRECIMIENTO	2.57	38.71				
	MURO	30.14					
	COLUMNA	3.60					
	VIGA	2.40

PATOLOGÍAS IDENTIFICADAS EN LA UNIDAD DE MUESTRA 01												
ELEMENTO	SOBRECIMIENTO			MURO			COLUMNA			VIGA		
Patología	Área Afectada (m2)	% Área Afectada	Nivel de Severidad	Área Afectada (m2)	% Área Afectada	Nivel de Severidad	Área Afectada (m2)	% Área Afectada	Nivel de Severidad	Área Afectada (m2)	% Área Afectada	Nivel de Severidad
DESINTEGRACIÓN	0.68	26.51%	LEVE	0.00	0.00%	-	0.10	2.68%	LEVE	0.00	0.00%	-
DESPRENDIMIENTO	0.00	0.00%	-	0.00	0.00%	-	0.16	4.37%	LEVE	0.00	0.00%	-
FISURA	0.00	0.00%	-	7.22	23.95%	LEVE	1.08	30.08%	LEVE	0.30	12.50%	LEVE
GRIETA	0.00	0.00%	-	0.00	0.00%	-	0.00	0.00%	-	0.00	0.00%	-
DESCASCARAMIENTO	0.00	0.00%	-	0.00	0.00%	-	0.00	0.00%	-	0.00	0.00%	-
<b>Total</b>	<b>0.68</b>	<b>26.51%</b>		<b>7.22</b>	<b>23.95%</b>		<b>1.34</b>	<b>37.13%</b>		<b>0.30</b>	<b>12.50%</b>

RESUMEN DE LA UNIDAD DE MUESTRA 01						
Área Total	Patologías	Área Afectada (m2)	% Área Afectada	Área No Afectada (m2)	% Área No Afectada	Nivel de Severidad (N/S)
38.71	DESINTEGRACIÓN	0.78	2.01%	29.17	75.36%	Leve (L)
	DESPRENDIMIENTO	0.16	0.41%			
	FISURA	8.60	22.22%			
	GRIETA	0.00	0.00%			
	DESCASCARAMIENTO	0.00	0.00%			
<b>TOTAL</b>	<b>9.54</b>	<b>24.64%</b>

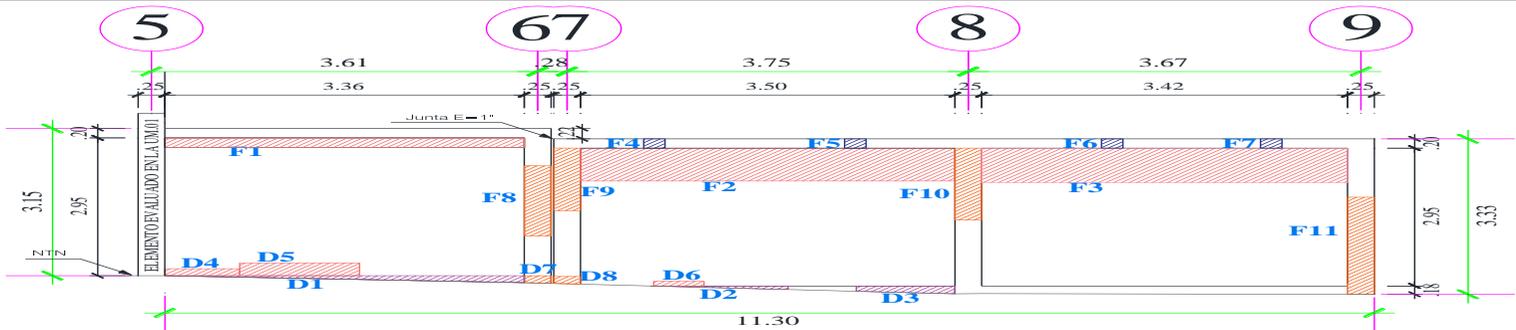
UNIVERSIDAD CATÓLICA LOS ANGELES CHIMBOTE	
<b>Evaluador</b>	: Bach. Maryury Gacaranda De paz Solórzano											
<b>Ubicación</b>	: AA. HH. La Victoria											
<b>Distrito</b>	: Huarney			<b>N° de Paños</b>	: 3							
<b>Provincia</b>	: Huarney			<b>Años de Antigüedad</b>	: 21							
<b>Región</b>	: Ancash			<b>Elementos a Evaluar</b>	: Columna, Muro , Viga y Sobrecimiento.							
PLANO DE IDENTIFICACIÓN DE PATOLOGÍAS - UNIDAD DE MUESTRA 02

1.10	Desintegración	D1	3.36	0.13	0.44	0.70	39.71%	-	-	Moderado (M)	63.24%	LEVE (L)
		D2	1.28	0.08	0.10		9.31%	-	-	Leve (L)		
		D3	0.92	0.17	0.16		14.22%	-	-	Leve (L)

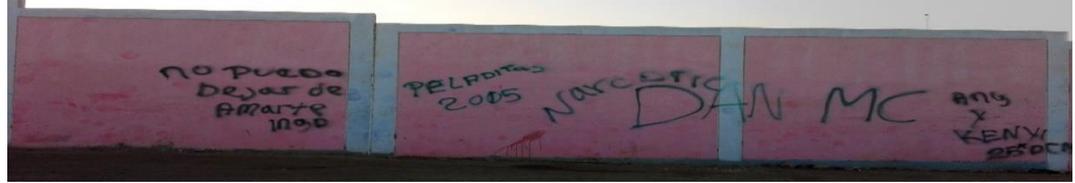
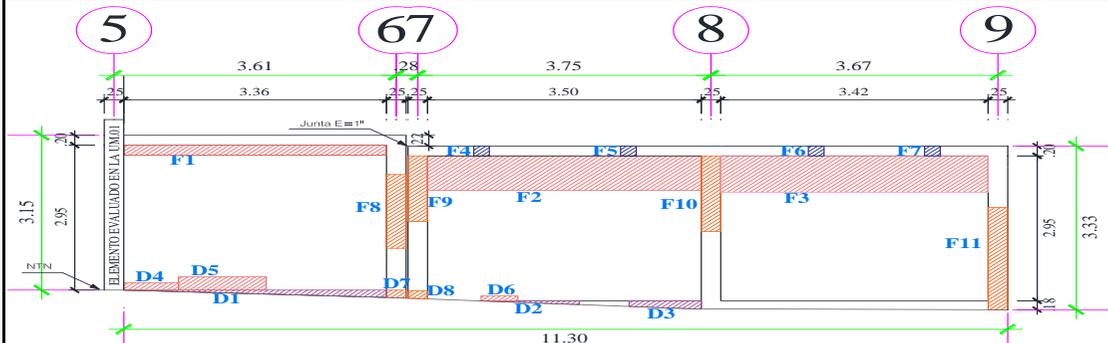
Vista Panorámica de la Unidad de Muestra 02

RESUMEN DE ÁREA DE LA UNIDAD DE MUESTRA 02						
N° de Paños	Elemento	Área (m2)	Área total de la U.M. 02 (m2)			
3	SOBRECIMIENTO	1.10	36.79			
	MURO	30.31				
	COLUMNA	3.07				
	VIGA	2.31

PATOLOGÍAS IDENTIFICADAS EN LA UNIDAD DE MUESTRA 02												
ELEMENTO	SOBRECIMIENTO			MURO			COLUMNA			VIGA		
Patología	Área Afectada (m2)	% Área Afectada	Nivel de Severidad	Área Afectada (m2)	% Área Afectada	Nivel de Severidad	Área Afectada (m2)	% Área Afectada	Nivel de Severidad	Área Afectada (m2)	% Área Afectada	Nivel de Severidad
DESINTEGRACIÓN	0.70	63.24%	LEVE	0.45	1.50%	LEVE	0.07	2.28%	LEVE	0.00	0.00%	-
DESPRENDIMIENTO	0.00	0.00%	-	0.00	0.00%	-	0.00	0.00%	-	0.00	0.00%	-
FISURA	0.00	0.00%	-	5.65	18.65%	LEVE	1.62	52.61%	MODERADO	0.17	7.36%	LEVE
GRIETA DESCASCARAMIENTO	0.00	0.00%	-	0.00	0.00%	-	0.00	0.00%	-	0.00	0.00%	-
<b>Total</b>	<b>0.70</b>	<b>63.24%</b>	<b>-</b>	<b>6.11</b>	<b>20.15%</b>	<b>-</b>	<b>1.69</b>	<b>54.89%</b>	<b>-</b>	<b>0.17</b>	<b>7.36%</b>	<b>-</b>

RESUMEN DE LA UNIDAD DE MUESTRA 02						
Área Total	Patologías	Área Afectada (m2)	% Área Afectada	Área No Afectada (m2)	% Área No Afectada	Nivel de Severidad (N/S)
<b>36.79</b>	DESINTEGRACIÓN	1.22	3.32%	28.13	76.46%	Leve (L)
	DESPRENDIMIENTO	0.00	0.00%			
	FISURA	7.44	20.22%			
	GRIETA	0.00	0.00%			
	DESCASCARAMIENTO	0.00	0.00%			
<b>TOTAL</b>	<b>8.66</b>	<b>23.54%</b>

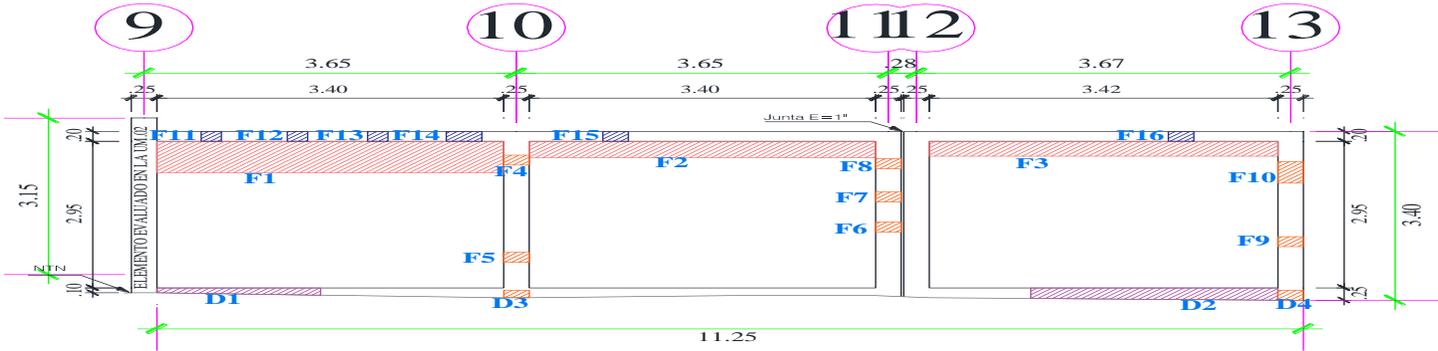
UNIVERSIDAD CATÓLICA LOS ANGELES CHIMBOTE	
<b>Evaludador</b>	: Bach. Maryury Gacaranda De paz Solórzano											
<b>Ubicación</b>	: AA. HH. La Victoria											
<b>Distrito</b>	: Huarmey					<b>N° de Paños</b>	: 3					
<b>Provincia</b>	: Huarmey					<b>Años de Antigüedad</b>	: 21					
<b>Región</b>	: Ancash					<b>Elementos a Evaluar</b>	: columna, muro , viga y Sobrecimiento.					
PLANO DE IDENTIFICACIÓN DE PATOLOGÍAS - UNIDAD DE MUESTRA 03

1.85	Desintegración	D1	1.61	0.13	0.21	0.81	11.31%	-	-	Leve (L)	44.02%	LEVE (L)
		D2	2.42	0.25	0.61		32.70%	-	-	Leve (L)

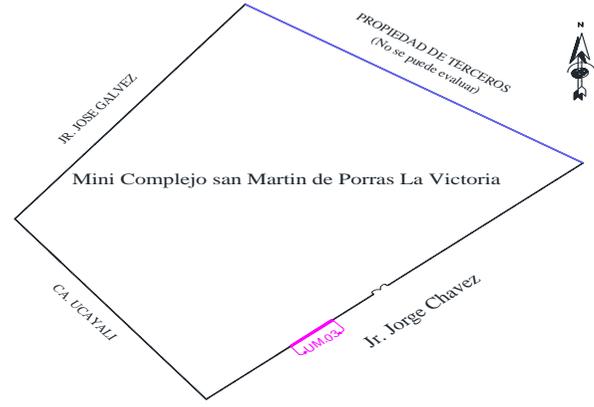
<b>Vista Panorámica de la Unidad de Muestra 03</b>

RESUMEN DE AREA DE LA UNIDAD DE MUESTRA 03							
N° de Paños	Elemento	Área (m2)	Área total de la UM. 03 (m2)				
3	SOBRECIMIENTO	1.85	36.54				
	MURO	30.15					
	COLUMNA	2.30					
	VIGA	2.24

PATOLOGÍAS IDENTIFICADAS EN LA UNIDAD DE MUESTRA 03												
ELEMENTO	SOBRECIMIENTO			MURO			COLUMNA			VIGA		
Patología	Área Afectada (m2)	% Área Afectada	Nivel de Severidad	Área Afectada (m2)	% Área Afectada	Nivel de Severidad	Área Afectada (m2)	% Área Afectada	Nivel de Severidad	Área Afectada (m2)	% Área Afectada	Nivel de Severidad
DESINTEGRACIÓN	0.81	44.02%	LEVE	0.00	0.00%	-	0.10	4.35%	LEVE	0.00	0.00%	-
DESPRENDIMIENTO	0.00	0.00%	-	0.00	0.00%	-	0.00	0.00%	-	0.00	0.00%	-
FISURA	0.00	0.00%	-	4.29	14.23%	LEVE	0.45	19.35%	LEVE	0.29	12.95%	LEVE
GRIETA	0.00	0.00%	-	0.00	0.00%	-	0.00	0.00%	-	0.00	0.00%	-
DESCASCARAMIENT	0.00	0.00%	-	0.00	0.00%	-	0.00	0.00%	-	0.00	0.00%	-
<b>Total</b>	<b>0.81</b>	<b>44.02%</b>		<b>4.29</b>	<b>14.23%</b>		<b>0.55</b>	<b>23.70%</b>		<b>0.29</b>	<b>12.95%</b>

RESUMEN DE LA UNIDAD DE MUESTRA 03						
Área Total	Patologías	Área Afectada (m2)	% Área Afectada	Área No Afectada (m2)	% Área No Afectada	Nivel de Severidad (N/S)
36.54	DESINTEGRACIÓN	0.91	2.50%	30.60	83.75%	Leve (L)
	DESPRENDIMIENTO	0.00	0.00%			
	FISURA	5.03	13.75%			
	GRIETA	0.00	0.00%			
	DESCASCARAMIENT	0.00	0.00%			
<b>TOTAL</b>		<b>5.94</b>	<b>16.25%</b>

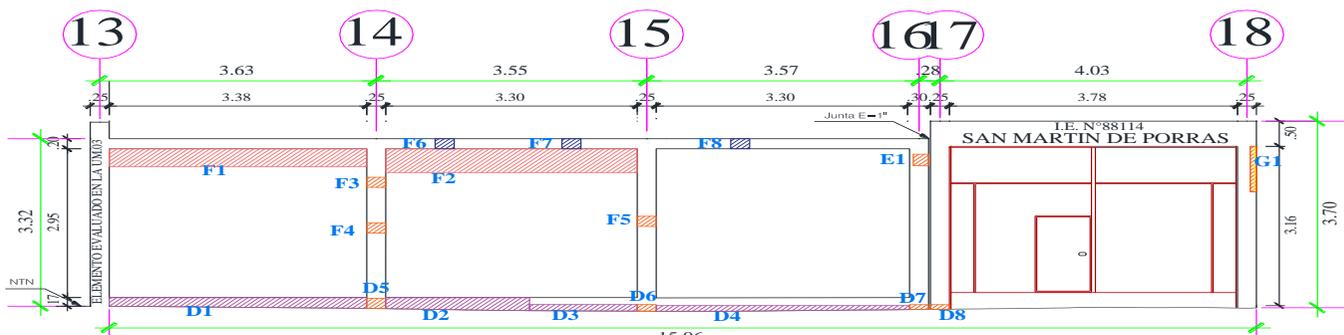
UNIVERSIDAD CATÓLICA LOS ÁNGELES CHIMBOTE		
<b>Evaluador</b>	: Bach. Maryury Gacaranda De paz Solórzano											
<b>Ubicación</b>	: AA. HH. La Victoria				<b>Fecha de Inspección</b> : Mayo del 2017							
<b>Distrito</b>	: Huarney				<b>N° de Paños</b> : 4							
<b>Provincia</b>	: Huarney				<b>Años de Antigüedad</b> : 21							
<b>Región</b>	: Ancash				<b>Elementos a Evaluar</b> : columnas, muros , vigas y Sobrecimiento.							
PLANO DE IDENTIFICACIÓN DE PATOLOGÍAS - UNIDAD DE MUESTRA 04

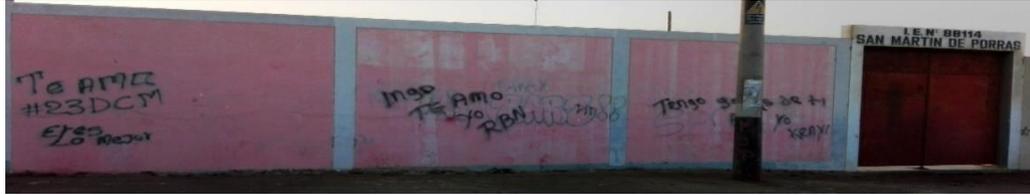
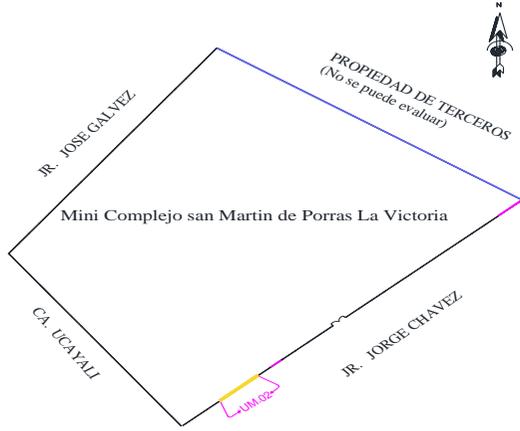
RESUMEN DE ÁREA DE LA UNIDAD DE MUESTRA 04					
N° de Paños	Elemento	Área (m2)	Área total de la UM. 04 (m2)		
4	SOBRECIMIENTO	2.57	36.13		
	MURO	29.26			
	COLUMNA	2.15			
	VIGA	2.15

RESUMEN DE LA UNIDAD DE MUESTRA 04						
Área Total	Patologías	Área Afectada (m2)	% Área Afectada	Área No Afectada (m2)	% Área No Afectada	Nivel de Severidad (N/S)
36.13	DESINTEGRACIÓN	1.88	5.21%	31.07	85.99%	Leve (L)
	DESPRENDIMIENTO	0.05	0.13%			
	FISURA	3.06	8.47%			
	GRIETA	0.07	0.20%			
	DESCASCARAMIENTO	0.00	0.00%			
<b>TOTAL</b>	<b>5.06</b>	<b>14.01%</b>

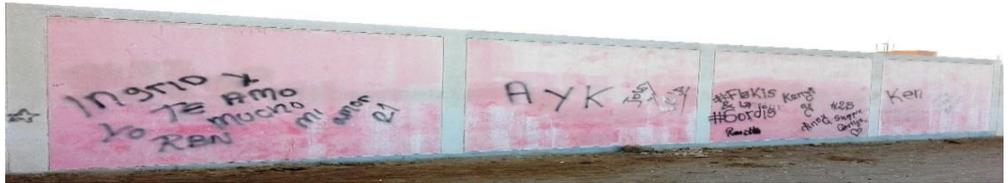
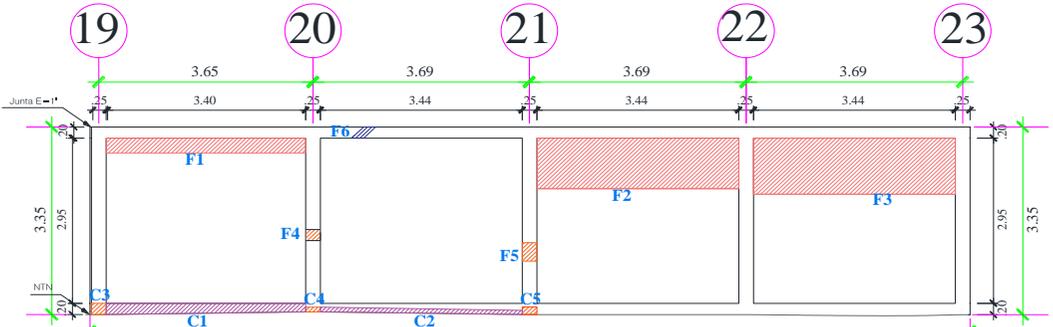
Vista Panorámica de la Unidad de Muestra 05

UNIVERSIDAD CATÓLICA LOS ÁNGELES CHIMBOTE	
<b>UNIDAD DE MUESTRA 05</b>									
<b>EVALUADOR</b>		: Bach. Maryury Gacaranda De Paz Solórzano							
<b>UBICACIÓN</b>		: Asentamiento Humano La Victoria							
<b>DISTRITO</b>		: Huarmey				<b>N° DE PAÑOS</b>		: 4	
<b>PROVINCIA</b>		: Huarmey				<b>AÑOS DE ANTIGÜEDAD</b>		: 21	
<b>REGIÓN</b>		: Ancash				<b>ELEMENTOS A EVALUAR</b>		: Sobrecimiento, columna, muro y viga	
PATOLOGÍAS						NIVEL DE SEVERIDAD		Plano de ubicación de la U.M 05 en el cerco perimétrico	
Descascaramiento	C	Desintegración	D	Fisura	F	LEVE	(L)

RESUMEN DE LA UNIDAD DE MUESTRA 05						
Área Total	Patologías	Área Afectada (m2)	% Área Afectada	Área No Afectada (m2)	% Área No Afectada	Nivel de Severidad (N/S)
49.96	DESINTEGRACIÓN	0.00	0.00%	45.21	90.50%	Leve (L)
	DESPRENDIMIENTO	0.00	0.00%			
	FISURA	3.65	7.31%			
	GRIETA	0.00	0.00%			
	DESCASCARAMIENTO	1.10	2.19%			
<b>TOTAL</b>		<b>4.75</b>	<b>9.50%</b>

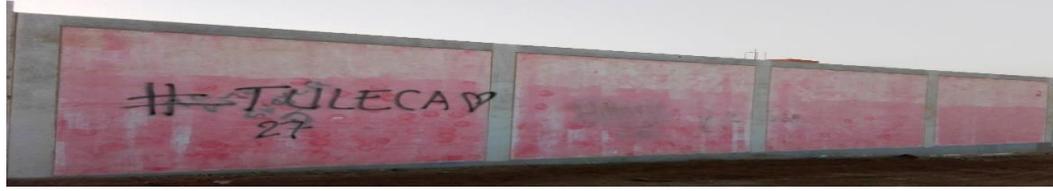
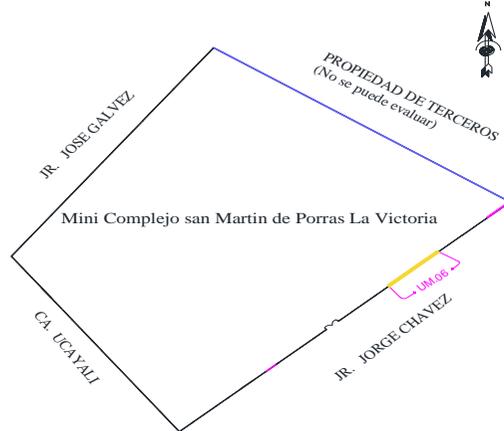
UNIVERSIDAD CATÓLICA LOS ÁNGELES CHIMBOTE		
<b>UNIDAD DE MUESTRA 06</b>							
<b>EVALUADOR</b>	: Bach. Maryury Gacaranda De Paz Solórzano				<b>FECHA DE INSPECCIÓN</b>	: Mayo	
<b>UBICACIÓN</b>	: Asentamiento Humano La Victoria				<b>N° DE PAÑOS</b>	: 4	
<b>DISTRITO</b>	: Huarney				<b>AÑOS DE ANTIGÜEDAD</b>	: 21	
<b>PROVINCIA</b>	: Huarney				<b>ELEMENTOS A EVALUAR</b>	: Sobrecimiento, columna, muro y viga	
<b>REGIÓN</b>	: Ancash						
PATOLOGÍAS				NIVEL DE SEVERIDAD			
Descascaramiento	C	Desintegración	D	Fisura	F	LEVE	(L)
		Desprendimiento	E	Grieta	G	MODERADO	(M)
						SEVERO	(S)
Vista Panorámica de la Unidad de Muestra 06

RESUMEN DE LA UNIDAD DE MUESTRA 06						
Área Total	Patologías	Área Afectada (m2)	% Área Afectada	Área No Afectada (m2)	% Área No Afectada	Nivel de Severidad (N/S)
50.38	DESPRENDIMIENTO	0.00	0.00%	39.32	78.04%	Leve (L)
	DESINTEGRACIÓN	0.00	0.00%			
	<b>FISURA</b>	<b>9.08</b>	<b>18.02%</b>			
	GRIETA	0.00	0.00%			
	<b>DESCASCARAMIENTO</b>	<b>1.98</b>	<b>3.94%</b>			
<b>TOTAL</b>		<b>11.06</b>	<b>21.96%</b>

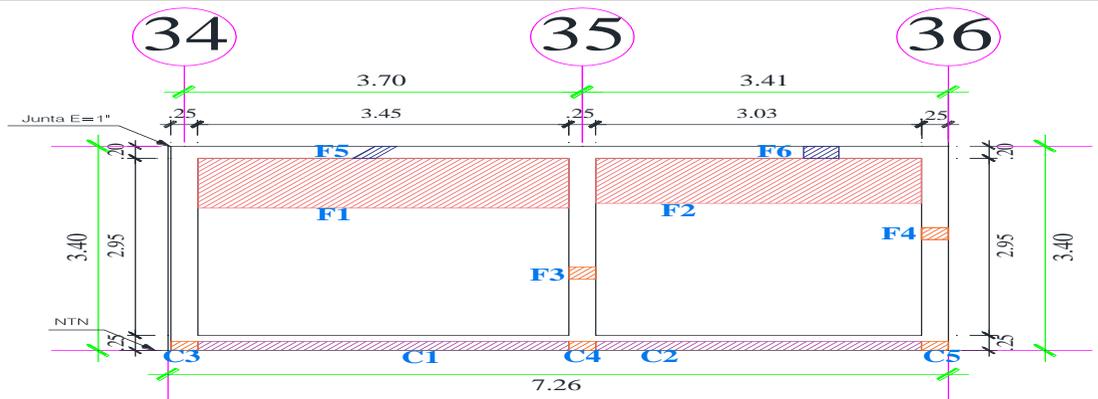
UNIVERSIDAD CATÓLICA LOS ÁNGELES CHIMBOTE	
<b>Evaluador</b>	: Bach. Maryury Gacaranda De paz Solórzano											
<b>Ubicación</b>	: AA. HH. La Victoria											
<b>Distrito</b>	: Huarney			<b>N° de Paños</b>	: 2							
<b>Provincia</b>	: Huarney			<b>Años de Antigüedad</b>	: 21							
<b>Región</b>	: Ancash			<b>Elementos a Evaluar</b>	: columnas, muros , vigas y Sobrecimiento.							
PLANO DE IDENTIFICACIÓN DE PATOLOGÍAS - UNIDAD DE MUESTRA 08

1.62	Descascaramiento	C1	3.45	0.15	0.52	0.97	31.94%	-	-	Leve (L)	60.00%	LEVE(L)
		C2	3.03	0.15	0.45		28.06%	-	-	Leve (L)

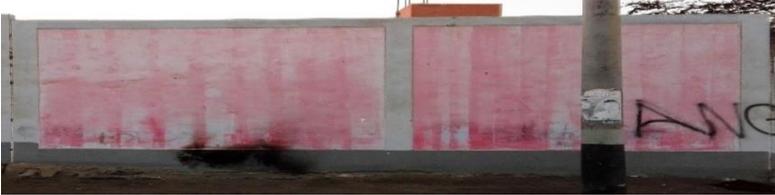
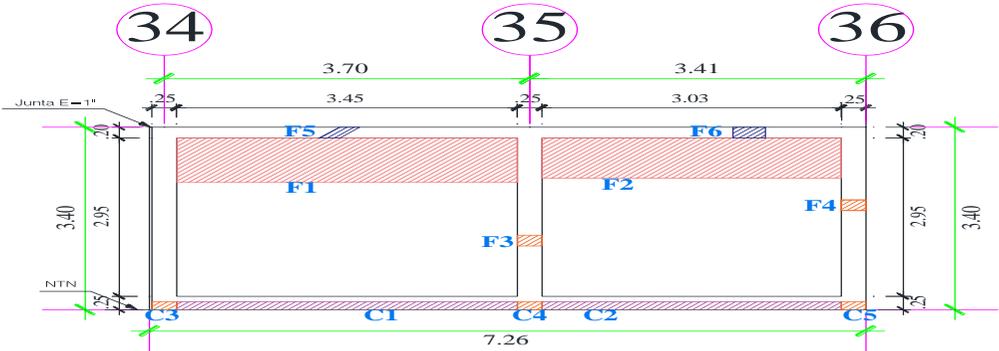
Desprendimiento	E	Grieta	G	ALTO		(A)
Vista Panorámica de la Unidad de Muestra 08

RESUMEN DE PATOLOGÍAS IDENTIFICADAS			
ÁREA TOTAL DE LA UM-08		M2 = 24.59	
ÁREA TOTAL DE PATOLOGIAS EN LA UM-08		M2 = 6.43	
PATOLOGIA	M2	%	NIVEL DE SEVERIDAD
Descascaramiento	1.08	4.41%	Leve (L)
Fisura	5.35	21.76%	Leve (L)
<b>TOTAL</b>	<b>6.43</b>	<b>26.17%</b>

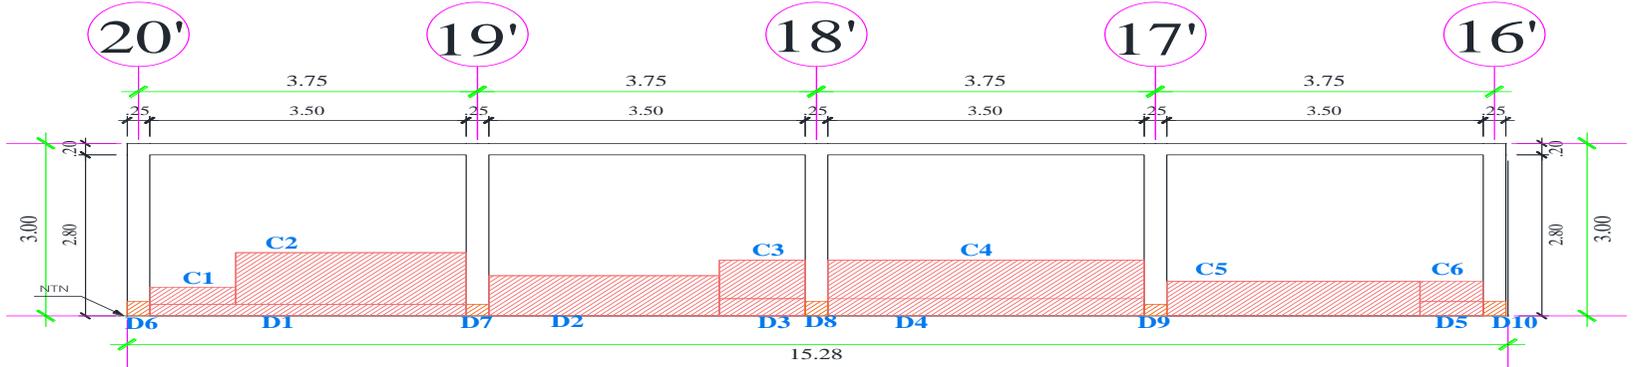
UNIVERSIDAD CATÓLICA LOS ÁNGELES CHIMBOTE												
<b>Evaluador</b>	: Bach. Maryury Gacaranda De paz Solórzano											
<b>Ubicación</b>	: AA. HH. La Victoria											
<b>Distrito</b>	: Huarmey			<b>N° de Paños</b>	: 4							
<b>Provincia</b>	: Huarmey			<b>Años de Antigüedad</b>	: 21							
<b>Región</b>	: Ancash			<b>Elementos a Evaluar</b>	: columnas, muros , vigas y Sobrecimiento.							
PLANO DE IDENTIFICACION DE PATOLOGIAS - UNIDAD DE MUESTRA 10

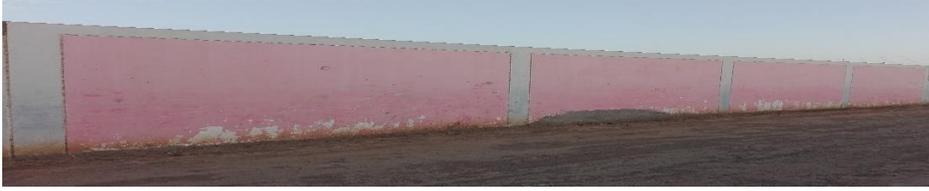
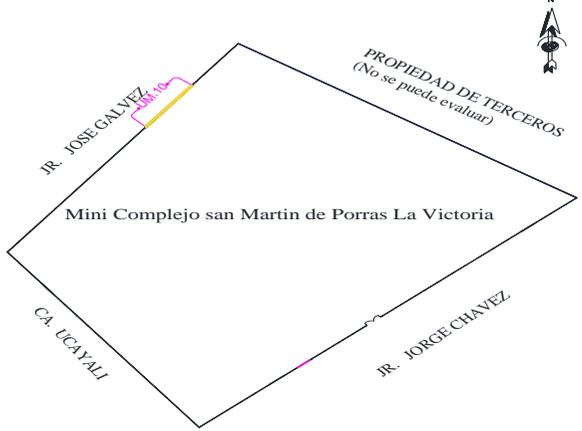
Vista Panorámica de la Unidad de Muestra 03

UNIVERSIDAD CATÓLICA LOS ÁNGELES CHIMBOTE	
UNIDAD DE MUESTRA 10			
<b>EVALUADOR</b>		: Bach. Maryury Gacaranda De Paz Solórzano	
<b>UBICACIÓN</b>		: Asentamiento Humano La Victoria	
<b>DISTRITO</b>		: Huarmey	
<b>PROVINCIA</b>		: Huarmey	
<b>REGIÓN</b>		: Ancash	
		<b>N° DE PAÑOS</b>	: 4
		<b>AÑOS DE ANTIGÜEDAD</b>	: 21
		<b>ELEMENTOS A EVALUAR</b>	: Sobrecimiento, columna, muro y viga
PATOLOGIAS			NIVEL DE SEVERIDAD
Desprendimiento D	Desintegracion	E	LEVE (L)
	Fisura	F	MODERADO (M)
			ALTO (A)
	Grieta	G	
Plano de ubicación de la U.M 01 en el cerco perimétrico

RESUMEN DE LA UNIDAD DE MUESTRA 10						
Área Total	Patologías	Área Afectada (m2)	% Área Afectada	Área No Afectada (m2)	% Área No Afectada	Nivel de Severidad (N/S)
45.75	DESINTEGRACIÓN	4.28	9.36%	33.98	74.28%	Leve (L)
	DESPRENDIMIENTO	0.00	0.00%			
	FISURA	0.00	0.00%			
	GRIETA	0.00	0.00%			
	DESCASCARAMIENTO	7.49	16.36%			
<b>TOTAL</b>		<b>11.77</b>	<b>25.72%</b>

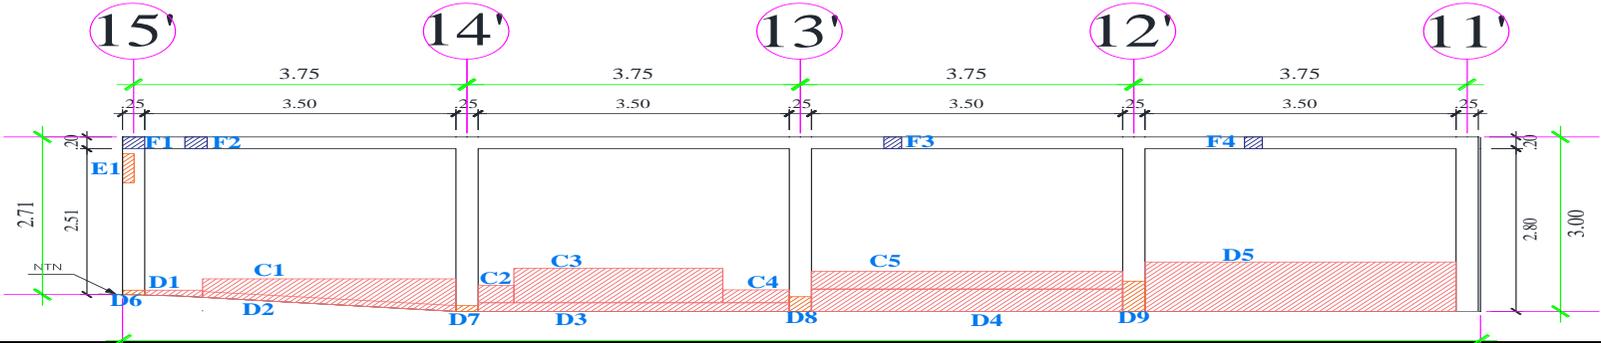
UNIVERSIDAD CATÓLICA LOS ÁNGELES CHIMBOTE				
<b>Evaluador</b>	: Bach. Maryury Gacaranda De paz Solórzano											
<b>Ubicación</b>	: AA. HH. La Victoria											
<b>Distrito</b>	: Huarney			<b>N° de Paños</b>	: 4							
<b>Provincia</b>	: Huarney			<b>Años de Antigüedad</b>	: 21							
<b>Región</b>	: Ancash			<b>Elementos a Evaluar</b>	: columna, muro , viga y Sobrecimiento.							
PLANO DE IDENTIFICACION DE PATOLOGIAS - UNIDAD DE MUESTRA 11

RESUMEN DE LA UNIDAD DE MUESTRA 11						
Área Total	Patologías	Área Afectada (m2)	% Área Afectada	Área No Afectada (m2)	% Área No Afectada	Nivel de Severidad (N/S)
44.45	DESINTEGRACIÓN	5.48	12.34%	35.14	79.05%	Leve (L)
	DESPRENDIMIENTO	0.07	0.15%			
	FISURA	0.18	0.40%			
	GRIETA	0.00	0.00%			
	DESCASCARAMIENTO	3.58	8.06%			
<b>TOTAL</b>		<b>9.31</b>	<b>20.95%</b>

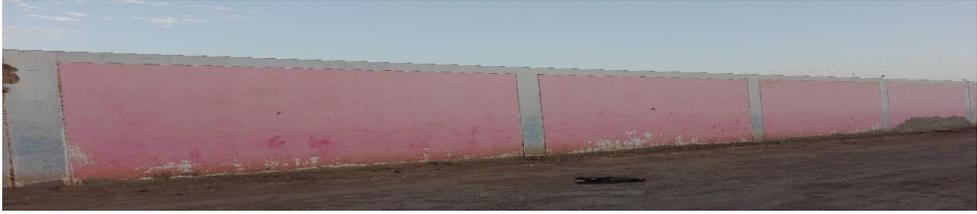
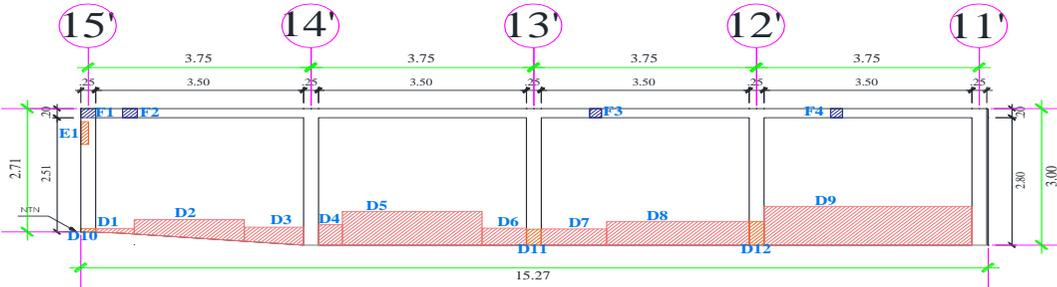
UNIVERSIDAD CATÓLICA LOS ÁNGELES CHIMBOTE		
<b>UNIDAD DE MUESTRA 11</b>							
<b>EVALUADOR</b> : Bach. Maryury Gacaranda De Paz Solórzano <b>UBICACIÓN</b> : Asentamiento Humano La Victoria <b>DISTRITO</b> : Huarmey <b>Nº DE PAÑOS</b> : 4 <b>PROVINCIA</b> : Huarmey <b>AÑOS DE ANTIGÜEDAD</b> : 21 <b>REGIÓN</b> : Ancash <b>ELEMENTOS A EVALUAR</b> : Sobrecimiento, columna, muro y viga							
<b>PATOLOGÍAS</b>					<b>NIVEL DE SEVERIDAD</b>		
					LEVE	(L)	
Descascaramiento	C	Desintegración	D	Fisura	F	MODERADO	(M)
		Desprendimiento	E	Grieta	G	ALTO	(A)
<b>Vista Panorámica de la Unidad de Muestra 11</b>					<b>Plano de ubicación de la U.M 11 en el cerco perimétrico</b>

<b>RESUMEN DE ÁREA DE LA UNIDAD DE MUESTRA 11</b>		
<b>Nº de Paños</b>		<b>Elemento</b>	<b>Área (m2)</b>	<b>Área total de la UM. 11 (m2)</b>			
4		SOBRECIMIENTO	0.00	44.45			
		MURO	38.67				
		COLUMNA	2.73				
		VIGA	3.05

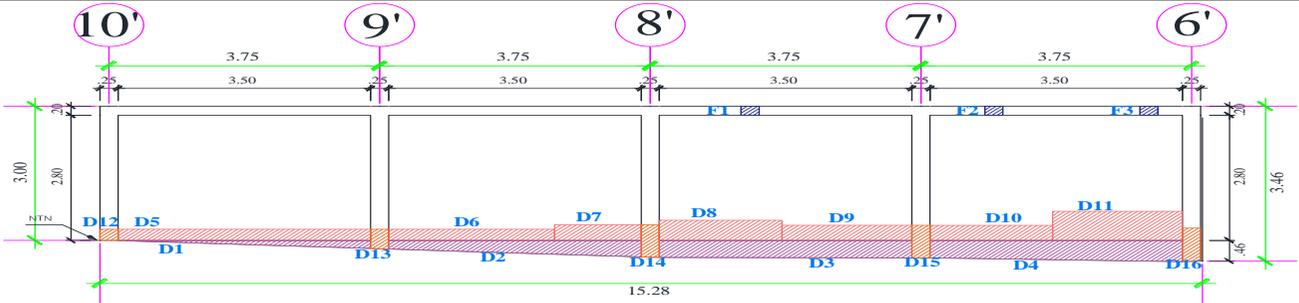
UNIVERSIDAD CATÓLICA LOS ÁNGELES CHIMBOTE		
<b>Evaluador</b> : Bach. Maryury Gacaranda De paz Solórzano <b>Ubicación</b> : AA. HH. La Victoria <b>Distrito</b> : Huarney <b>N° de Paños</b> : 4 <b>Provincia</b> : Huarney <b>Años de Antigüedad</b> : 21 <b>Región</b> : Ancash <b>Elementos a Evaluar</b> :Columna, Muro , Viga y Sobrecimiento.												
PLANO DE IDENTIFICACIÓN DE PATOLOGÍAS - UNIDAD DE MUESTRA 12

4.16	Desintegración	D1	3.39	0.09	0.31	4.16	7.33%	-	-	Leve (L)	100.00%	ALTO (A)
		D2	3.50	0.28	0.98		23.56%	-	-	Leve (L)		
		D3	3.50	0.39	1.37		32.83%	-	-	Leve (L)		
		D4	3.50	0.43	1.51		36.28%	-	-	Leve (L)

RESUMEN DE LA UNIDAD DE MUESTRA 12						
Área Total	Patologías	Área Afectada (m2)	% Área Afectada	Área No Afectada (m2)	% Área No Afectada	Nivel de Severidad (N/S)
50.25	DESINTEGRACIÓN	9.82	19.53%	40.28	80.17%	Leve (L)
	DESPRENDIMIENTO	0.00	0.00%			
	FISURA	0.15	0.30%			
	GRIETA	0.00	0.00%			
	DESCASCARAMIENTO	0.00	0.00%			
<b>TOTAL</b>	<b>9.97</b>	<b>19.83%</b>

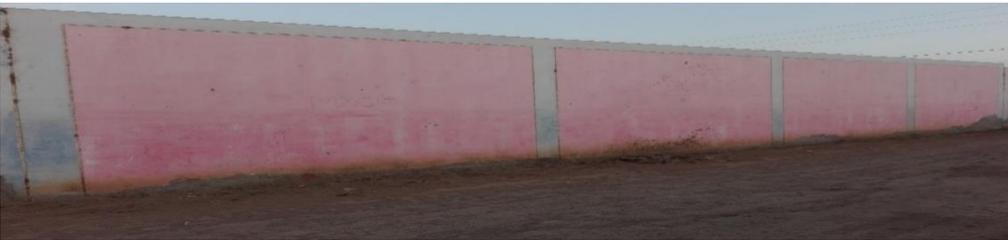
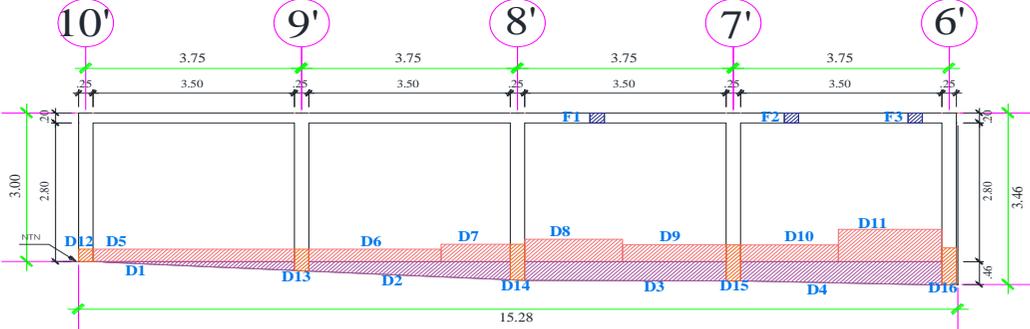
UNIVERSIDAD CATÓLICA LOS ÁNGELES CHIMBOTE
<b>UNIDAD DE MUESTRA 12</b>						
<b>EVALUADOR</b> : Bach. Maryury Gacaranda De Paz Solórzano		<b>UBICACIÓN</b> : Asentamiento Humano La Victoria		<b>N° DE PAÑOS</b> : 4		
<b>DISTRITO</b> : Huarmey		<b>PROVINCIA</b> : Huarmey		<b>AÑOS DE ANTIGÜEDAD</b> : 21		
<b>REGIÓN</b> : Ancash		<b>ELEMENTOS A EVALUAR</b> : Sobrecimiento, columna, muro y viga				
PATOLOGIAS					NIVEL DE SEVERIDAD	
Descascaramiento	C	Desintegración	D	Fisura	F	LEVE (L)
		Desprendimiento	E	Grieta	G	MODERADO (M)
						ALTO (A)
<b>Vista Panorámica de la Unidad de Muestra 12</b>						<b>Plano de ubicación de la U.M 12 en el cerco perimétrico</b>

<b>RESUMEN DE ÁREA DE LA UNIDAD DE MUESTRA 12</b>						
N° de Paños	Elemento	Área (m2)	Área total de la UM. 12 (m2)			
4	SOBRECIMIENTO	4.16	<b>50.25</b>			
	MURO	39.20				
	COLUMNA	3.84				
	VIGA	3.05

PATOLOGÍAS IDENTIFICADAS EN LA UNIDAD DE MUESTRA 12												
ELEMENTO	SOBRECIMIENTO			MURO			COLUMNA			VIGA		
Patología	Área Afectada (m2)	% Área Afectada	Nivel de Severidad	Área Afectada (m2)	% Área Afectada	Nivel de Severidad	Área Afectada (m2)	% Área Afectada	Nivel de Severidad	Área Afectada (m2)	% Área Afectada	Nivel de Severidad
DESINTEGRACIÓN	4.16	100.00%	ALTO	5.00	12.74%	LEVE	0.67	17.32%	LEVE	0.00	0.00%	-
DESPRENDIMIENTO	0.00	0.00%	-	0.00	0.00%	-	0.00	0.00%	-	0.00	0.00%	-
FISURA	0.00	0.00%	-	0.00	0.00%	-	0.00	0.00%	-	0.15	4.92%	LEVE
GRIETA	0.00	0.00%	-	0.00	0.00%	-	0.00	0.00%	-	0.00	0.00%	-
DESCASCARAMIENTO	0.00	0.00%	-	0.00	0.00%	-	0.00	0.00%	-	0.00	0.00%	-
<b>Total</b>	<b>4.16</b>	<b>100.00%</b>		<b>5.00</b>	<b>12.74%</b>		<b>0.67</b>	<b>17.32%</b>		<b>0.15</b>	<b>4.92%</b>

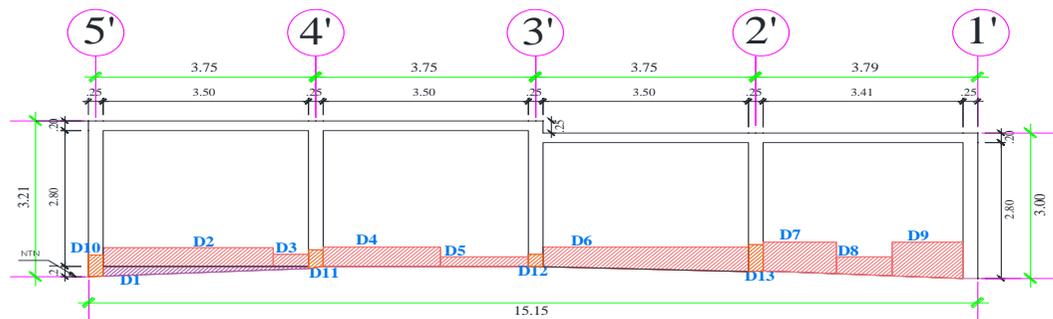
UNIVERSIDAD CATÓLICA LOS ÁNGELES CHIMBOTE												
<b>Evaluador</b>	: Bach. Maryury Gacaranda De paz Solórzano											
<b>Ubicación</b>	: AA. HH. La Victoria											
<b>Distrito</b>	: Huarney			<b>N° de Paños</b>	: 4							
<b>Provincia</b>	: Huarney			<b>Años de Antigüedad</b>	: 21							
<b>Región</b>	: Ancash			<b>Elementos a Evaluar</b>	: Columna, Muro , Viga y Sobrecimiento.							
PLANO DE IDENTIFICACIÓN DE PATOLOGÍAS - UNIDAD DE MUESTRA 13

0.43	Desintegración	D1	3.50	0.12	0.43	0.43	100.00%	-	-	Alto (A)	100.00%	ALTO (A)

RESUMEN DE LA UNIDAD DE MUESTRA 13						
Área Total	Patologías	Área Afectada (m2)	% Área Afectada	Área No Afectada (m2)	% Área No Afectada	Nivel de Severidad (N/S)
44.99	DESINTEGRACIÓN	6.81	15.13%	38.18	84.87%	Leve (L)
	DESPRENDIMIENTO	0.00	0.00%			
	FISURA	0.00	0.00%			
	GRIETA	0.00	0.00%			
	DESCASCARAMIENTO	0.00	0.00%			
<b>TOTAL</b>	<b>6.81</b>	<b>15.13%</b>

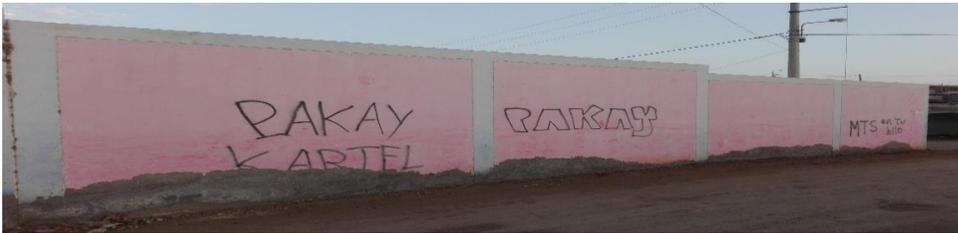
UNIVERSIDAD CATÓLICA LOS ÁNGELES CHIMBOTE		
<b>UNIDAD DE MUESTRA 13</b>							
<b>EVALUADOR</b>	: Bach. Maryury Gacaranda De Paz Solórzano						
<b>UBICACIÓN</b>	: Asentamiento Humano La Victoria						
<b>DISTRITO</b>	: Huarmey		<b>N° DE PAÑOS</b>	: 4			
<b>PROVINCIA</b>	: Huarmey		<b>AÑOS DE ANTIGÜEDAD</b>	: 21			
<b>REGIÓN</b>	: Ancash		<b>ELEMENTOS A EVALUAR</b>	: Sobrecimiento, columna, muro y viga			
PATOLOGÍAS				NIVEL DE SEVERIDAD			
Descascaramiento	C	Desintegración	D	Fisura	F	LEVE	(L)
		Desprendimiento	E	Grieta	G	MODERADO	(M)
						ALTO	(A)
<b>Vista Panorámica de la Unidad de Muestra 13</b>

PATOLOGÍAS IDENTIFICADAS EN LA UNIDAD DE MUESTRA 13												
ELEMENTO	SOBRECIMIENTO			MURO			COLUMNA			VIGA		
Patología	Área Afectada (m2)	% Área Afectada	Nivel de Severidad	Área Afectada (m2)	% Área Afectada	Nivel de Severidad	Área Afectada (m2)	% Área Afectada	Nivel de Severidad	Área Afectada (m2)	% Área Afectada	Nivel de Severidad
DESINTEGRACIÓN	0.43	100.00%	ALTO	5.95	15.67%	LEVE	0.42	12.14%	LEVE	0.00	0.00%	-
DESPRENDIMIENTO	0.00	0.00%	-	0.00	0.00%	-	0.00	0.00%	-	0.00	0.00%	-
FISURA	0.00	0.00%	-	0.00	0.00%	-	0.00	0.00%	-	0.00	0.00%	-
GRIETA	0.00	0.00%	-	0.00	0.00%	-	0.00	0.00%	-	0.00	0.00%	-
DESCASCARAMIENTO	0.00	0.00%	-	0.00	0.00%	-	0.00	0.00%	-	0.00	0.00%	-
<b>Total</b>	<b>0.43</b>	<b>100.00%</b>		<b>5.95</b>	<b>15.67%</b>		<b>0.42</b>	<b>12.14%</b>		<b>0.00</b>	<b>0.00%</b>

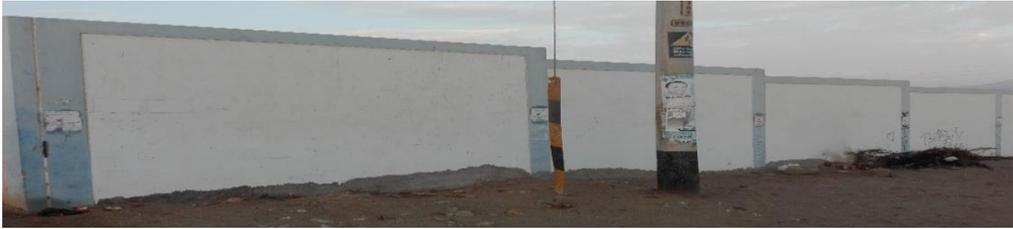
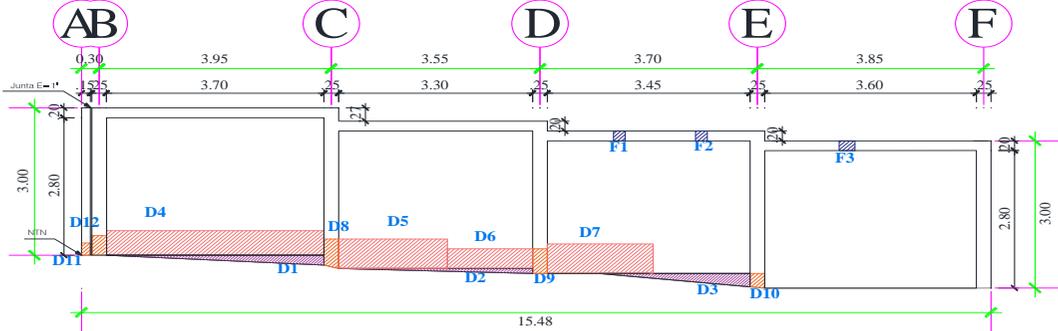
UNIVERSIDAD CATÓLICA LOS ÁNGELES CHIMBOTE	
<b>UNIDAD DE MUESTRA 14</b>						
<b>EVALUADOR</b> : Bach. Maryury Gacaranda De Paz Solórzano <b>UBICACIÓN</b> : Asentamiento Humano La Victoria <b>DISTRITO</b> : Huarmey <b>Nº DE PAÑOS</b> : 3 <b>PROVINCIA</b> : Huarmey <b>AÑOS DE ANTIGÜEDAD</b> : 21 <b>REGIÓN</b> : Ancash <b>ELEMENTOS A EVALUAR</b> : Sobrecimiento, columna, muro y viga						
PATOLOGÍAS					NIVEL DE SEVERIDAD	Plano de ubicación de la U.M 14 en el cerco perimétrico
Descascaramiento	C	Desintegración	D	Fisura	F	
		Desprendimiento	E	Grieta	G	MODERADO (M)
						ALTO (A)
<b>Vista Panorámica de la Unidad de Muestra 14</b>

PATOLOGÍAS IDENTIFICADAS EN LA UNIDAD DE MUESTRA 14												
ELEMENTO	SOBRECIMIENTO			MURO			COLUMNA			VIGA		
Patología	Área Afectada (m2)	% Área Afectada	Nivel de Severidad	Área Afectada (m2)	% Área Afectada	Nivel de Severidad	Área Afectada (m2)	% Área Afectada	Nivel de Severidad	Área Afectada (m2)	% Área Afectada	Nivel de Severidad
DESINTEGRACIÓN	0.87	100.00%	ALTO	4.62	11.85%	LEVE	0.37	9.41%	LEVE	0.00	0.00%	-
DESPRENDIMIENTO	0.00	0.00%	-	0.00	0.00%	-	0.00	0.00%	-	0.00	0.00%	-
FISURA	0.00	0.00%	-	0.00	0.00%	-	0.00	0.00%	-	0.13	4.12%	LEVE
GRIETA	0.00	0.00%	-	0.00	0.00%	-	0.00	0.00%	-	0.00	0.00%	-
DESCASCARAMIENTO	0.00	0.00%	-	0.00	0.00%	-	0.00	0.00%	-	0.00	0.00%	-
<b>Total</b>	<b>0.87</b>	<b>100.00%</b>		<b>4.62</b>	<b>11.85%</b>		<b>0.37</b>	<b>9.41%</b>		<b>0.13</b>	<b>4.12%</b>

RESUMEN DE LA UNIDAD DE MUESTRA 14						
Área Total	Patologías	Área Afectada (m2)	% Área Afectada	Área No Afectada (m2)	% Área No Afectada	Nivel de Severidad (N/S)
47.00	DESINTEGRACIÓN	5.86	12.46%	41.01	87.25%	Leve (L)
	DESPRENDIMIENTO	0.00	0.00%			
	FISURA	0.13	0.29%			
	GRIETA	0.00	0.00%			
	DESCASCARAMIENTO	0.00	0.00%			
<b>TOTAL</b>		<b>5.99</b>	<b>12.75%</b>

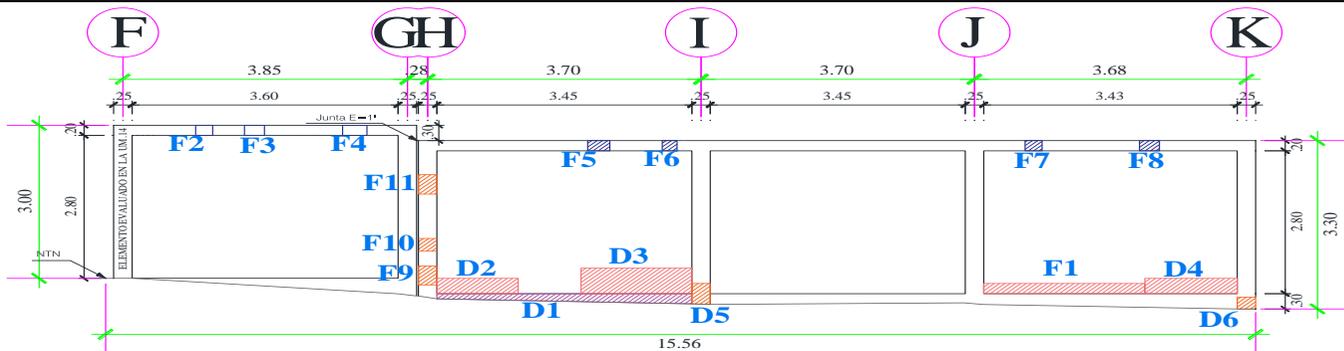
UNIVERSIDAD CATÓLICA LOS ÁNGELES CHIMBOTE	
<b>Evaluador</b> : Bach. Maryury Gacaranda De paz Solórzano <b>Ubicación</b> : AA. HH. La Victoria <b>Distrito</b> : Huarney <b>N° de Paños</b> : 4 <b>Provincia</b> : Huarney <b>Años de Antigüedad</b> : 21 <b>Región</b> : Ancash <b>Elementos a Evaluar</b> : Columna, Muro , Viga y Sobrecimiento.												
PLANO DE IDENTIFICACIÓN DE PATOLOGÍAS - UNIDAD DE MUESTRA 15

2.61	Desintegración	D1	3.45	0.15	0.52	0.52	19.83%	-	-	Leve (L)	19.83%	LEVE (L)

RESUMEN DE LA UNIDAD DE MUESTRA 15						
Área Total	Patologías	Área Afectada (m2)	% Área Afectada	Área No Afectada (m2)	% Área No Afectada	Nivel de Severidad (N/S)
48.41	DESINTEGRACIÓN	2.13	4.41%	45.01	92.98%	Leve (L)
	DESPRENDIMIENTO	0.00	0.00%			
	FISURA	1.27	2.61%			
	GRIETA	0.00	0.00%			
	DESCASCARAMIENTO	0.00	0.00%			
<b>TOTAL</b>	<b>3.40</b>	<b>7.02%</b>

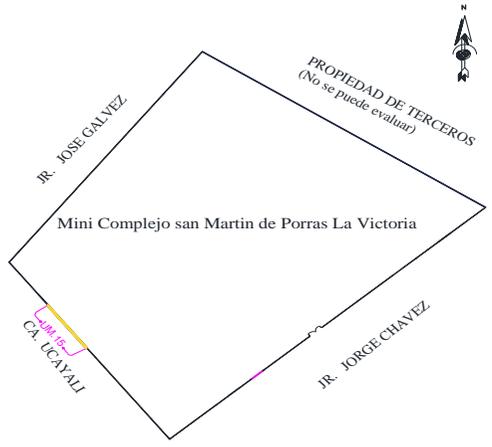
<b>Vista Panorámica de la Unidad de Muestra 15</b>

PATOLOGÍAS IDENTIFICADAS EN LA UNIDAD DE MUESTRA 15												
ELEMENTO	SOBRECIMIENTO			MURO			COLUMNA			VIGA		
Patología	Área Afectada (m2)	% Área Afectada	Nivel de Severidad	Área Afectada (m2)	% Área Afectada	Nivel de Severidad	Área Afectada (m2)	% Área Afectada	Nivel de Severidad	Área Afectada (m2)	% Área Afectada	Nivel de Severidad
DESINTEGRACIÓN	0.52	19.83%	LEVE	1.46	3.73%	LEVE	0.16	4.23%	LEVE	0.00	0.00%	-
DESPRENDIMIENTO	0.00	0.00%	-	0.00	0.00%	-	0.00	0.00%	-	0.00	0.00%	-
FISURA	0.00	0.00%	-	0.65	1.68%	LEVE	0.25	6.48%	LEVE	0.37	12.12%	LEVE
GRIETA	0.00	0.00%	-	0.00	0.00%	-	0.00	0.00%	-	0.00	0.00%	-
DESCASCARAMIENTO	0.00	0.00%	-	0.00	0.00%	-	0.00	0.00%	-	0.00	0.00%	-
<b>Total</b>	<b>0.52</b>	<b>19.83%</b>		<b>2.11</b>	<b>5.41%</b>		<b>0.41</b>	<b>10.71%</b>		<b>0.37</b>	<b>12.12%</b>

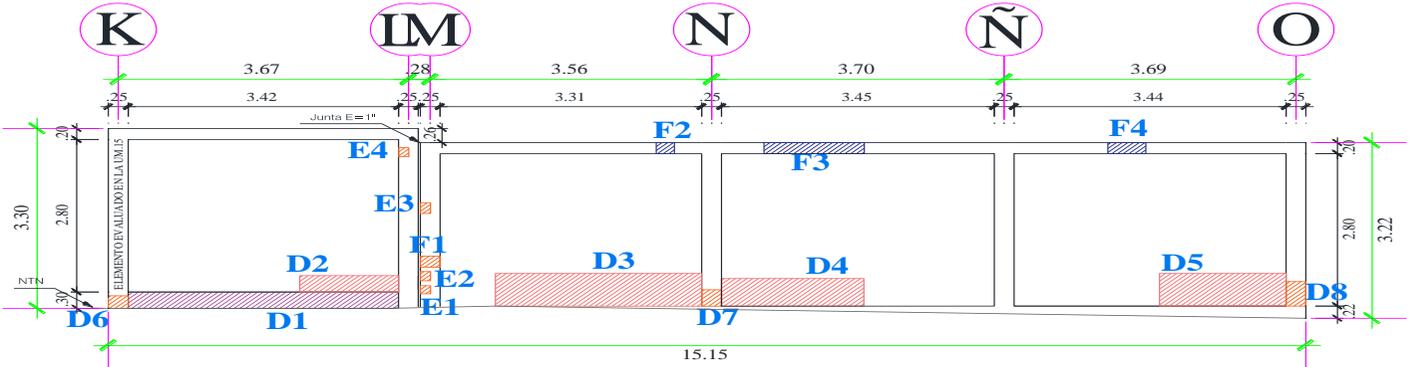
UNIVERSIDAD CATÓLICA LOS ÁNGELES CHIMBOTE		
<b>Evaluador</b>	: Bach. Maryury Gacaranda De paz Solórzano							<b>Fecha de Inspección</b>	: Mayo del 2017			
<b>Ubicación</b>	: AA. HH. La Victoria			<b>Distrito</b>		: Huarney		<b>N° de Paños</b>	: 4			
<b>Provincia</b>	: Huarney			<b>Años de Antigüedad</b>		: 21		<b>Elementos a Evaluar</b>				: Columna, Muro , Viga y Sobrecimiento.
<b>Región</b>	: Ancash			<b>Elementos a Evaluar</b>								: Columna, Muro , Viga y Sobrecimiento.
PLANO DE IDENTIFICACIÓN DE PATOLOGÍAS - UNIDAD DE MUESTRA 16

RESUMEN DE LA UNIDAD DE MUESTRA 16						
Área Total	Patologías	Área Afectada (m2)	% Área Afectada	Área No Afectada (m2)	% Área No Afectada	Nivel de Severidad (N/S)
46.25	DESINTEGRACIÓN	4.88	10.56%	40.81	88.24%	Leve (L)
	DESPRENDIMIENTO	0.11	0.24%			
	FISURA	0.45	0.96%			
	GRIETA	0.00	0.00%			
	DESCASCARAMIENTO	0.00	0.00%			
<b>TOTAL</b>		<b>5.44</b>	<b>11.76%</b>

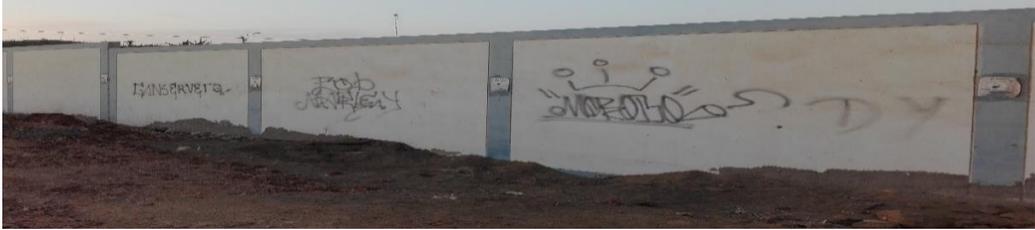
UNIVERSIDAD CATÓLICA LOS ÁNGELES CHIMBOTE
<b>UNIDAD DE MUESTRA 16</b>					
<b>EVALUADOR</b> : Bach. Maryury Gacaranda De Paz Solórzano		<b>UBICACIÓN</b> : Asentamiento Humano La Victoria		<b>N° DE PAÑOS</b> : 4	
<b>DISTRITO</b> : Huarmey		<b>PROVINCIA</b> : Huarmey		<b>AÑOS DE ANTIGÜEDAD</b> : 21	
<b>REGIÓN</b> : Ancash		<b>ELEMENTOS A EVALUAR</b> : Sobrecimiento, columna, muro y viga			
PATOLOGÍAS				NIVEL DE SEVERIDAD	
				LEVE	(L)
Descascaramiento	C	Desintegración	D	Fisura	F
		Desprendimiento	E	Grieta	G
				MODERADO	(M)
				ALTO	(A)
Plano de ubicación de la U.M 16 en el cerco perimétrico

PATOLOGÍAS IDENTIFICADAS EN LA UNIDAD DE MUESTRA 16												
ELEMENTO	SOBRECIMIENTO			MURO			COLUMNA			VIGA		
Patología	Área Afectada (m2)	% Área Afectada	Nivel de Severidad	Área Afectada (m2)	% Área Afectada	Nivel de Severidad	Área Afectada (m2)	% Área Afectada	Nivel de Severidad	Área Afectada (m2)	% Área Afectada	Nivel de Severidad
DESINTEGRACIÓN	0.99	56.35%	LEVE	3.62	9.56%	LEVE	0.27	7.43%	LEVE	0.00	0.00%	-
DESPRENDIMIENTO	0.00	0.00%	-	0.00	0.00%	-	0.11	3.02%	LEVE	0.00	0.00%	-
FISURA	0.00	0.00%	-	0.00	0.00%	-	0.05	1.37%	LEVE	0.40	13.33%	LEVE
GRIETA	0.00	0.00%	-	0.00	0.00%	-	0.00	0.00%	-	0.00	0.00%	-
DESCASCARAMIENTO	0.00	0.00%	-	0.00	0.00%	-	0.00	0.00%	-	0.00	0.00%	-
<b>Total</b>	<b>0.99</b>	<b>56.35%</b>		<b>3.62</b>	<b>9.56%</b>		<b>0.43</b>	<b>11.81%</b>		<b>0.40</b>	<b>13.33%</b>

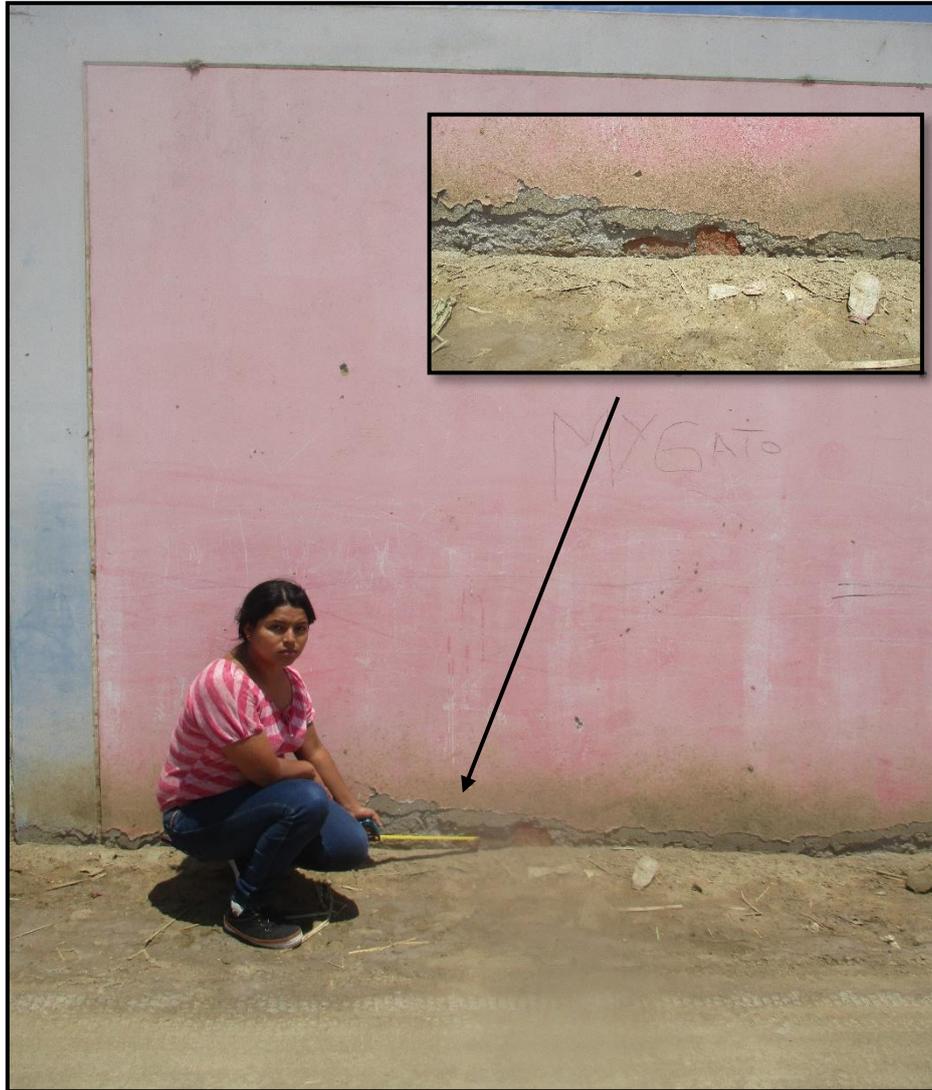
Imagen 3: Desintegración en el tramo 10'-11' del mini Complejo San Martín de Porras la Victoria.

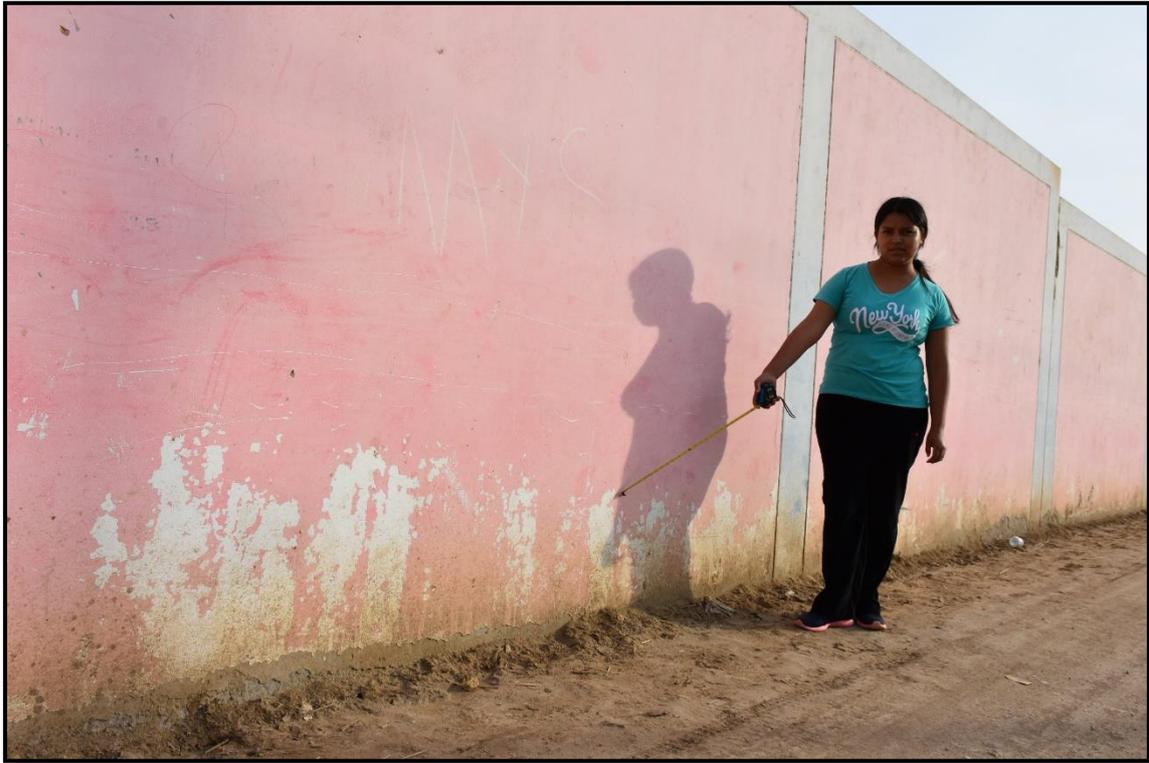
Imagen 7: Descascaramiento en el tramo 18'-17' del mini Complejo San Martín de Porras la Victoria.

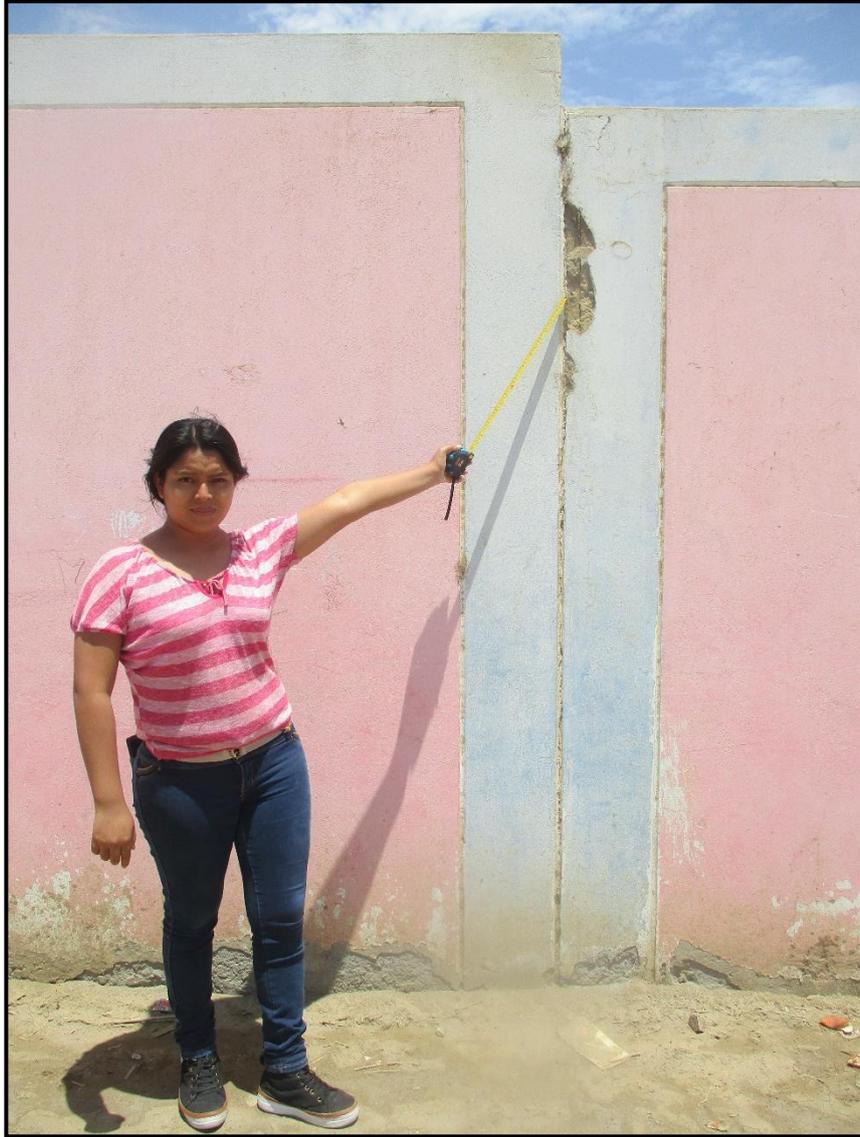
Imagen 8: Desprendimiento en el tramo 15'-14' del mini Complejo San Martín de Porras la Victoria.

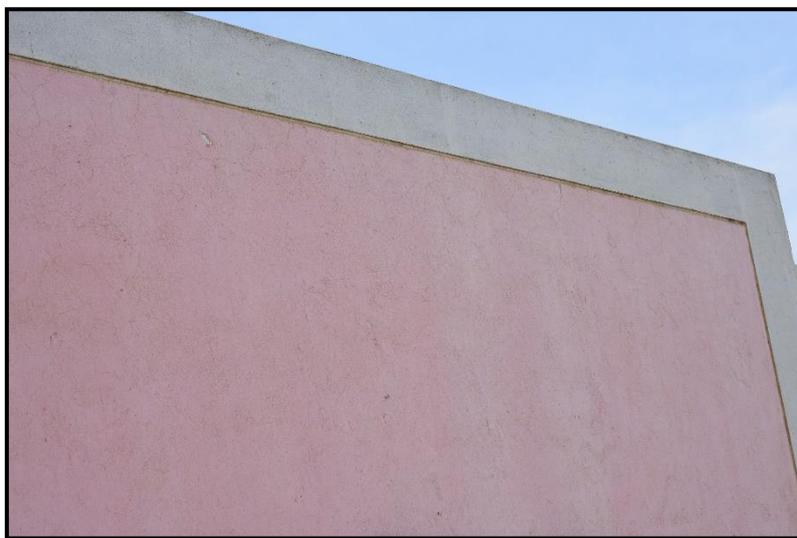
Ubicado en la U.M. 2, en el tramo 5-6, leve

**Descripción:** La fisura es Física, se muestran en el acabado de la pared.

**Curado:** Se tiene que ubicar las zonas afectadas, se realiza la limpieza de estas y se procede a pintar con cemento líquido. Si las fisuras tienen aberturas mayores a 0.6mm se utilizara masillas plásticas para cubrirlas.

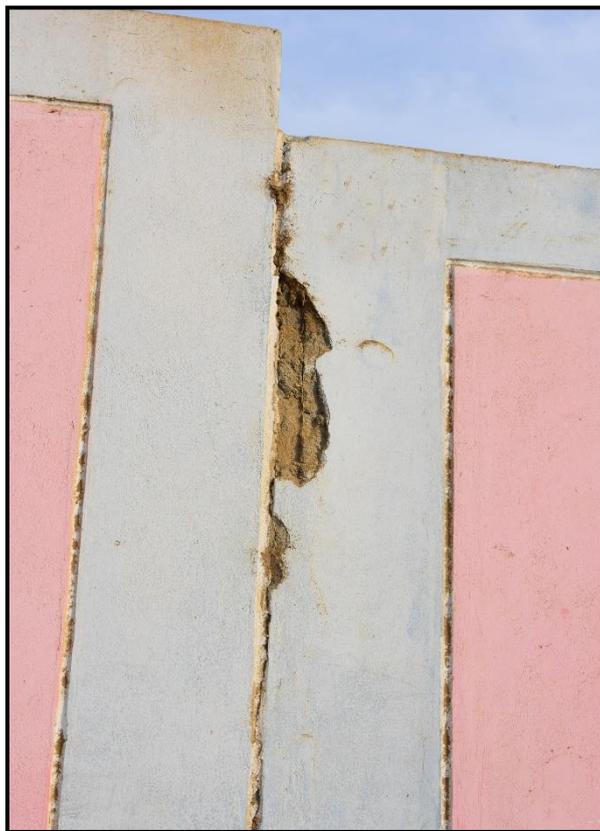
Ubicado en la U.M. 11, en la columna 15', leve

**Descripción:** El desprendimiento es una patología física-mecánica, se ha dado en el acabado de la columna la cual se aprecia en la parte superior de la columna, cerca de la junta de construcción.

**Recomendación:** Se recomienda la eliminación de la parte dañada del mortero. Se tiene que trazar el área y cortar el mortero. Para luego reponerlo con un aditivo para pegar concreto viejo con concreto nuevo.

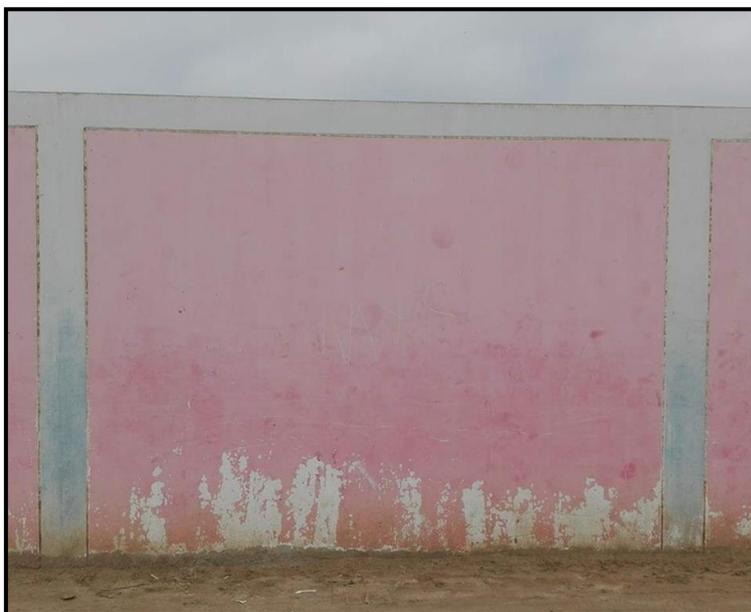
Ubicado en la U.M. 10, en el tramo 20'-19', leve.

**Descripción:** El descascaramiento es una patología física, y química
