UNIVERSIDAD CATÓLICA LOS ÁNGELES  
CHIMBOTE

**FACULTAD DE INGENIERÍA  
ESCUELA PROFESIONAL DE INGENIERÍA CIVIL**

DETERMINACIÓN Y EVALUACION DE LAS  
PATOLOGÍAS EN EL CERCO PERIMÉTRICO  
CONSTRUIDO CON EL SISTEMA ESTRUCTURAL DE  
ALBAÑILERÍA CONFINADA, UBICADA EN LA  
INSTITUCION EDUCATIVA N° 15511 “SAN MARTIN DE  
PORRES DISTRITO DE PARIÑAS”, PROVINCIA DE  
TALARA, REGIÓN PIURA, MARZO -2017.

**TESIS PARA OPTAR EL TÍTULO PROFESIONAL DE  
INGENIERO CIVIL**

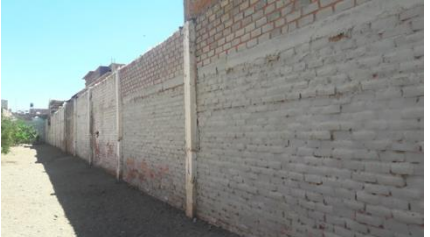
Cuadro 3 : Unidad de Muestra 03.

5	0.35	45.00%	0.65	35.00%	12.35	56.00%	13.35	45.33%		
6	0.00	0.00%	0.00	0.00%	1.80	25.00%	1.80	8.33%		
7	0.35	34.00%	0.00	0.00%	0.00	0.00%	0.35	11.33%		
8	0.00	0.00%	0.00	0.00%	0.00	0.00%	0.00	0.00%		
9	0.75	75.00%	0.00	0.00%	0.00	0.00%	0.75	25.00%		
10	0.00	0.00%	0.35	35.00%	1.60	80.00%	1.95	38.33%		
11	0.00	0.00%	0.00	0.00%	0.00	0.00%	0.00	0.00%		
AREA TOTAL DEL ELEMENTO	2.44	27.91%	1.0	6.36%	16.95	21.45%				
NIVEL DE SEVERID	SEVERO (25%-100%)		MODERADO (5%-25%)		MODERADO (5%-25%)		20.39	81.42%

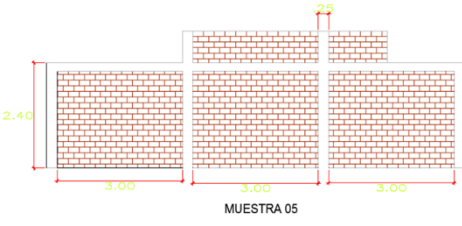
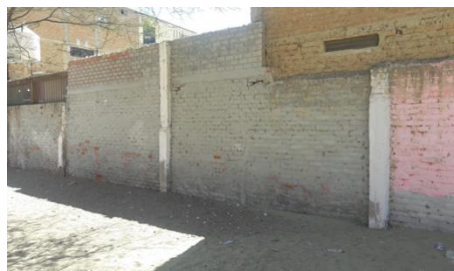
Cuadro 5 : Unidad de Muestra 05.

4	0.00	0.00%	0.00	0.00%	0.00	0.00%	0.00	0.00%		
5	0.35	48.00%	0.65	35.00%	14.50	65.00%	15.50	49.33%		
6	0.00	0.00%	0.00	0.00%	0.75	25.00%	0.75	8.33%		
7	0.35	86.00%	0.00	0.00%	0.00	0.00%	0.35	28.67%		
8	0.00	0.00%	0.00	0.00%	0.00	0.00%	0.00	0.00%		
9	0.75	94.00%	0.00	0.00%	0.00	0.00%	0.75	31.33%		
10	0.00	0.00%	0.35	35.00%	1.60	75.00%	1.95	36.67%		
11	0.00	0.00%	0.00	0.00%	0.00	0.00%	0.00	0.00%		
AREA TOTAL DEL ELEMENTO	2.55	36.27%	1.0	6.36%	17.11	20.09%				
NIVEL DE SEVERIDAD	SEVERO (25%-100%)		MODERADO (5%-25%)		MODERADO (5%-25%)		20.66	79.09%

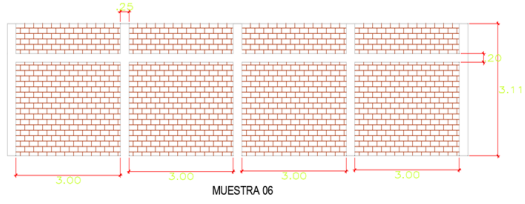
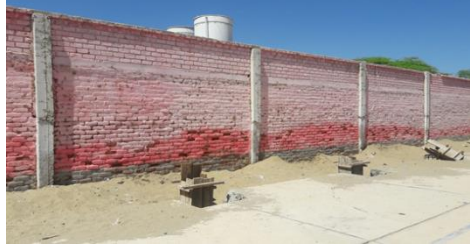
Cuadro 6 : Unidad de Muestra 06

4	0.00	0.00%	0.00	0.00%	0.00	0.00%	0.00	0.00%		
5	0.35	45.00%	0.65	30.00%	14.50	65.00%	15.50	46.67%		
6	0.00	0.00%	0.00	0.00%	2.60	86.00%	2.60	28.67%		
7	0.35	34.00%	0.00	0.00%	0.00	0.00%	0.35	11.33%		
8	0.00	0.00%	0.00	0.00%	0.00	0.00%	0.00	0.00%		
9	0.75	75.00%	0.00	0.00%	0.00	0.00%	0.75	25.00%		
10	0.00	0.00%	0.35	35.00%	1.60	80.00%	1.95	38.33%		
11	0.00	0.00%	0.00	0.00%	0.00	0.00%	0.00	0.00%		
AREA TOTAL DEL ELEMENTO	2.55	24.00%	1.0	5.91%	21.30	28.82%				
NIVEL DE SEVERIDAD	MODERADO (5%-25%)		MODERADO (5%-25)		SEVERO (25%-100%)		24.85	80.42%

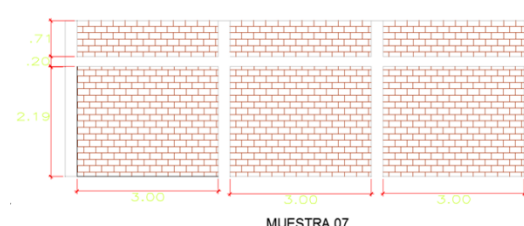
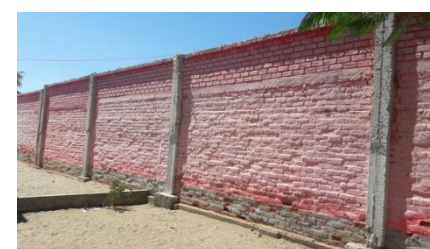
Cuadro 7 : Unidad de Muestra 07

4	0.00	0.00%	0.00	0.00%	0.00	0.00%	0.00	0.00%		
5	0.35	45.00%	0.65	25.00%	14.50	56.00%	15.50	42.00%		
6	0.00	0.00%	0.00	0.00%	1.30	35.00%	1.30	11.67%		
7	0.35	34.00%	0.00	0.00%	0.00	0.00%	0.35	11.33%		
8	0.00	0.00%	0.00	0.00%	0.00	0.00%	0.00	0.00%		
9	0.75	75.00%	0.00	0.00%	0.00	0.00%	0.75	25.00%		
10	0.00	0.00%	0.35	35.00%	1.60	10.00%	1.95	15.00%		
11	0.00	0.00%	0.00	0.00%	0.00	0.00%	0.00	0.00%		
AREA TOTAL DEL ELEMENTO	2.55	24.00%	1.0	5.45%	19.70	15.36%				
NIVEL DE SEVERID	MODERADO (5%-25%)		MODERADO (5%-25%)		MODERADO (5%-25%)		23.25	85.06%

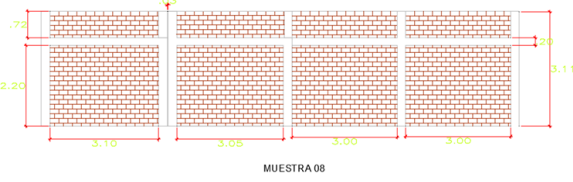
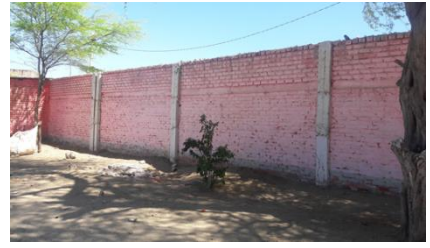
Cuadro 8 : Unidad de Muestra 08

4	0.00	0.00%	0.00	0.00%	0.00	0.00%	0.00	0.00%		
5	0.35	30.00%	0.65	35.00%	15.30	35.00%	16.30	33.33%		
6	0.00	0.00%	0.00	0.00%	1.60	25.00%	1.60	8.33%		
7	0.35	34.00%	0.00	0.00%	0.00	0.00%	0.35	11.33%		
8	0.00	0.00%	0.00	0.00%	0.00	0.00%	0.00	0.00%		
9	0.75	10.00%	0.00	0.00%	0.00	0.00%	0.75	3.33%		
10	0.00	0.00%	0.35	35.00%	1.60	80.00%	1.95	38.33%		
11	0.00	0.00%	0.00	0.00%	0.00	0.00%	0.00	0.00%		
AREA TOTAL DEL ELEMENTO	2.55	18.09%	1.0	6.36%	20.30	19.55%				
NIVEL DE SEVERID	MODERADO (5%-25%)		MODERADO (5%-25%)		MODERADO (5%-25%)		23.85	85.33%

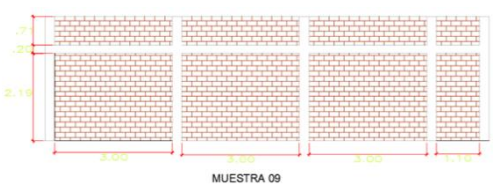
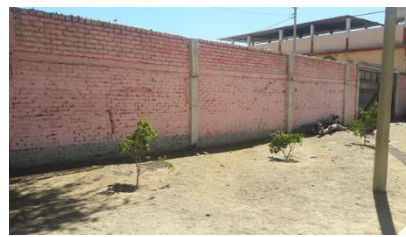
Cuadro 9 : Unidad de Muestra 09.

1	0.75	56.30%	0.00	0.00%	2.50	88.36%	3.25	48.22%	9.73	20.23%					
2	0.35	65.00%	0.00	0.00%	1.30	75.00%	1.65	46.67%							
3	0.00	0.00%	0.00	0.00%	0.00	0.00%	0.00	0.00%							
4	0.00	0.00%	0.00	0.00%	0.00	0.00%	0.00	0.00%							
5	0.35	45.00%	0.65	35.00%	14.50	63.54%	15.50	47.85%							
6	0.00	0.00%	0.00	0.00%	0.75	25.00%	0.75	8.33%							
7	0.35	34.00%	0.00	0.00%	0.00	0.00%	0.35	11.33%							
8	0.00	0.00%	0.00	0.00%	0.00	0.00%	0.00	0.00%							
9	0.75	75.00%	0.00	0.00%	0.00	0.00%	0.75	25.00%							
10	0.00	0.00%	0.35	35.00%	1.60	70.30%	1.95	35.10%							
11	0.00	0.00%	0.00	0.00%	0.00	0.00%	0.00	0.00%							
AREA TOTAL DEL ELEMENTO	2.55	25.03%	1.0	6.36%	20.65	29.29%									
NIVEL DE SEVERID	SEVERO (25%-100%)		MODERADO (5%-25%)		SEVERO (25%-100%)		24.20	79.77%

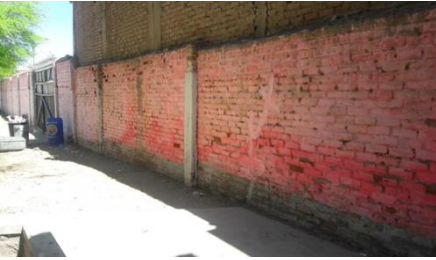
Cuadro 10 : Unidad de Muestra 10.

2	0.35	65.00%	0.00	0.00%	1.30	98.00%	1.65	81.50%			
3	0.00	0.00%	0.00	0.00%	0.00	0.00%	0.00	0.00%			
4	0.00	0.00%	0.00	0.00%	0.00	0.00%	0.00	0.00%			
5	0.35	45.00%	0.65	35.00%	16.30	75.00%	17.30	51.67%			
6	0.00	0.00%	0.00	0.00%	0.75	25.00%	0.75	8.33%			
7	0.35	34.00%	0.00	0.00%	0.00	0.00%	0.35	11.33%			
8	0.00	0.00%	0.00	0.00%	0.00	0.00%	0.00	0.00%			
9	0.75	75.00%	0.00	0.00%	0.00	0.00%	0.75	37.50%			
10	0.00	0.00%	0.35	35.00%	1.60	70.30%	1.95	35.10%			
11	0.00	0.00%	0.00	0.00%	0.00	0.00%	0.00	0.00%			
AREA TOTAL DEL ELEMENTO	2.55	25.03%	1.8	9.64%	21.84	32.42%					
NIVEL DE SEVERID	SEVERO (25%-100%)		MODERADO (5%-25%)		SEVERO (25%-100%)		26.14	72.93%

- La unidad de muestra que posee la Mayor incidencia de Afectación es la Unidad de Muestra 10 con 26.14 m<sup>2</sup> de área afectada correspondiente a 72.93% de toda la unidad de muestra presentando mayores incidencias en Patologías de humedad, corrosión en columnas, conjuntamente con desprendimientos.
