**ESCUELA PROFESIONAL DE INGENIERÍA
CIVIL**

**“DETERMINACIÓN Y EVALUACIÓN DE
PATOLOGÍAS DEL CERCO PERIMÉTRICO DE
ALBAÑILERIA DE LA INSTITUCIÓN EDUCATIVA
15029 SANTA TERESA DE JESÚS DEL DISTRITO DE
SULLANA, PROVINCIA DE SULLANA, REGIÓN
PIURA, OCTUBRE 2017”.**

**TESIS PARA OPTAR EL TÍTULO PROFESIONAL DE
INGENIERO CIVIL**

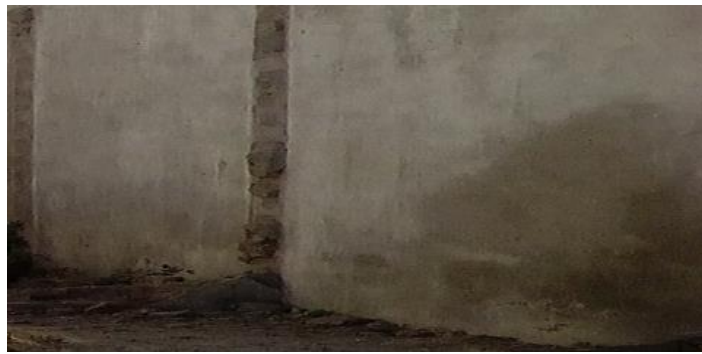
Fotografía 01: Presencia de Humedad en el Cerco Perimétrico.

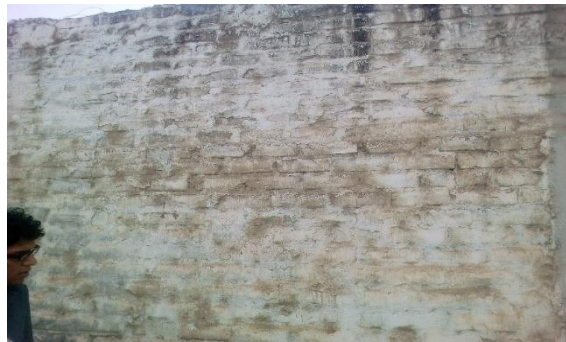
Fotografía 02: Presencia de Suciedad en el Cerco Perimétrico.

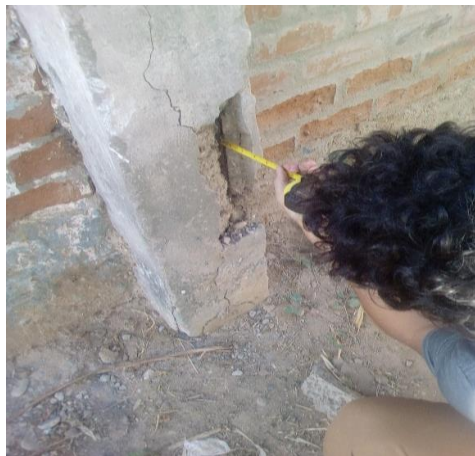
Fotografía 08: Oxidación del Acero en Columnas del Cerco Perimétrico.

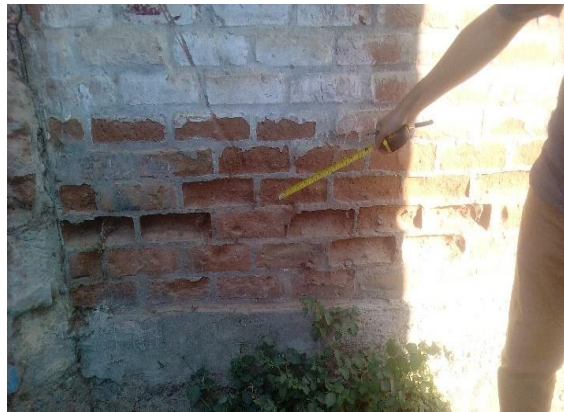
Fotografía 9: Desintegración de Ladrillos del Cerco Perimétrico.

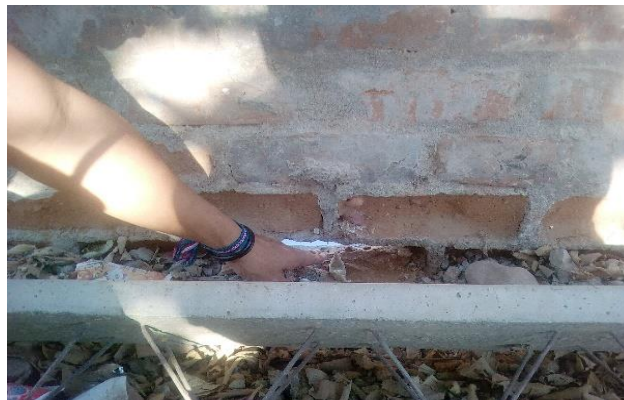
*Fotografía 11: Desintegración del ladrillo en los muros del Cerco
Perimétrico de la Educativa 15029 Santa Teresa de Jesús.*

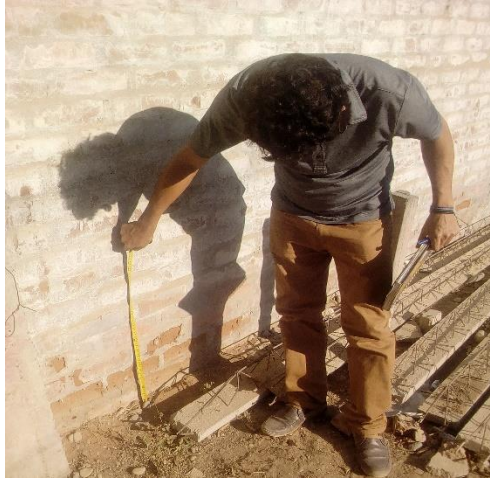
Fotografía 12: Medición vertical de las patologías del Cerco Perimétrico de la Educativa 15029 Santa Teresa de Jesús.

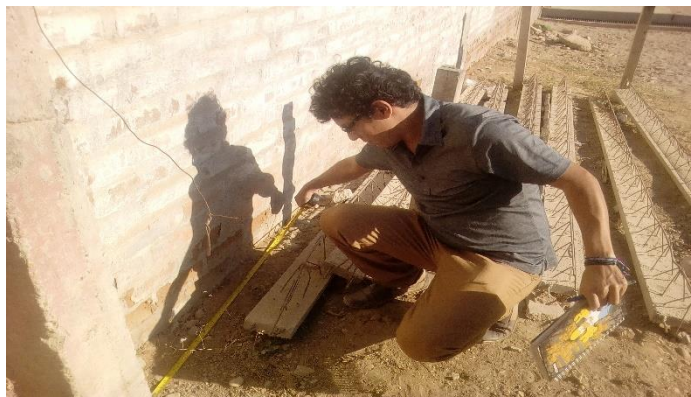
Fotografía 13: Medición horizontal de las patologías del Cerco Perimétrico de la Educativa 15029 Santa Teresa de Jesús.

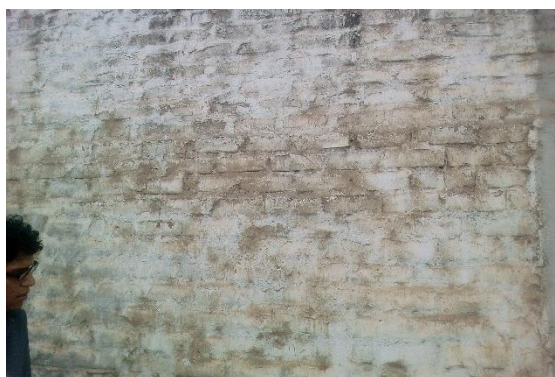
Fotografía 14: Presencia de Suciedad y Organismos en Cerco Perimétrico de la Educativa 15029 Santa Teresa de Jesús.

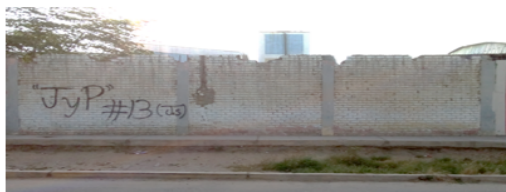
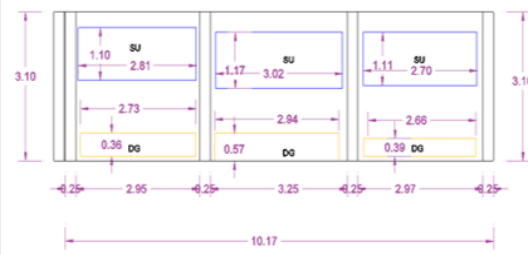
Grietas	0.00												
Humedad	0.00	29.20	13.45	46.05	15.75	53.95	L		L	L			
Suciedad	9.62												
Vegetación u Organismos	0.00												
Corrosión	0.00												
Oxidación	0.00												
Desintegración	3.82												
Fisura	0.00												
Desprendimiento	0.00												
Grietas	0.00

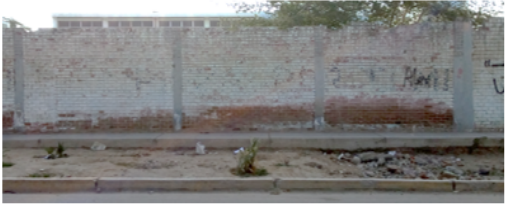
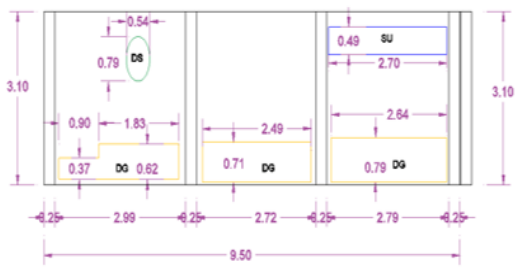
Desintegración	0.00										
		Fisura	0.00										
		Desprendimiento	0.00										
		Grietas	0.00										
		Grietas	0.00										
MURO	26.35	Humedad	0.00	6.98	26.49	19.37	73.51	L	L	L	MUESTRA 02		
		Suciedad	1.32										
		Vegetación u Organismos	0.00										
		Corrosión	0.00										
		Oxidación	0.00										
		Desintegración	5.32										
		Fisura	0.00										
		Desprendimiento	0.34										
		Grietas	0.00										
		Grietas	0.00

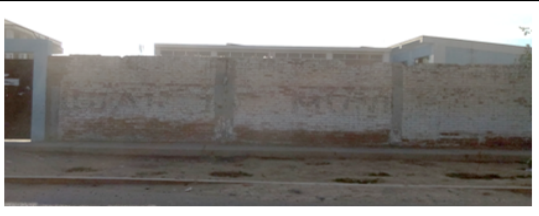
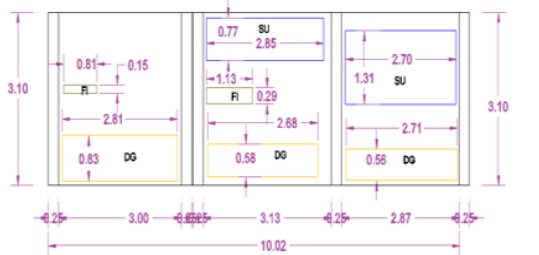
Fisura	0.00									
		Desprendimiento	0.00									
		Grietas	0.00									
		Humedad	0.00									
MURO	27.96	Humedad	0.00	11.59	41.43	16.38	58.57	L	M	M		
		Suciedad	5.73									
		Vegetación u Organismos	0.00									
		Corrosión	0.00									
		Oxidación	0.00									
		Desintegración	5.40									
		Fisura	0.45									
		Desprendimiento	0.00									
		Grietas	0.00

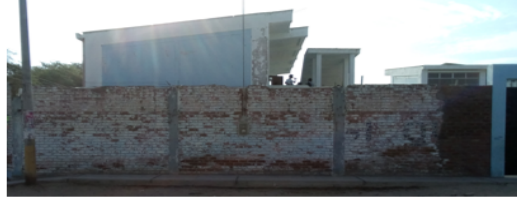
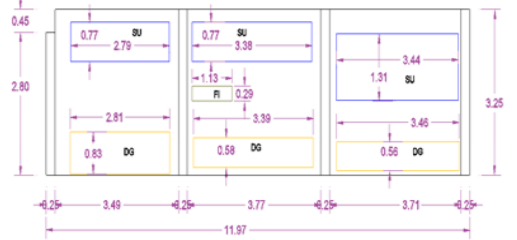
MURO	35.65	Humedad	0.00	16.14	45.28	19.51	54.72	L	M	M	
		Suciedad	9.58								
		Vegetación u Organismos	0.00								
		Corrosión	0.00								
		Oxidación	0.00								
		Desintegración	6.24								
		Fisura	0.33								
		Desprendimiento	0.00								
		Grietas	0.00								
		Grietas	0.00

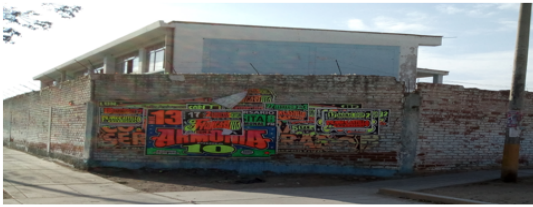
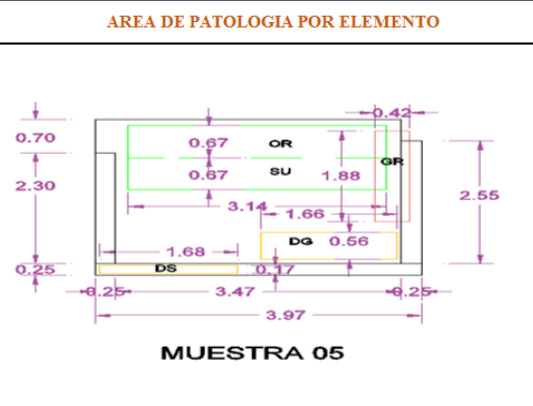
Desprendimiento	0.00										
		Grietas	0.00										
MURO	10.59	Humedad	0.00	8.32	78.57	2.27	21.43	L	L	L

Suciedad	4.21										
		Vegetación u Organismos	2.10										
		Corrosión	0.00										
		Oxidación	0.00										
		Desintegración	0.93										
		Fisura	0.00										
		Desprendimiento	0.29										
		Grietas	0.79

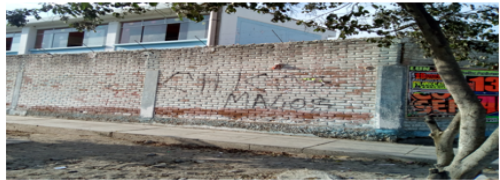
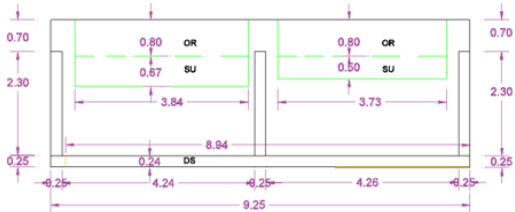
Desprendimiento	0.00										
		Grietas	0.00										
MURO	24.62	Humedad	0.00	18.07	73.39	6.55	26.61	L	L	L	MUESTRA 06		
		Suciedad	11.13										
		Vegetación u Organismos	6.06										
		Corrosión	0.00										
		Oxidación	0.00										
		Desintegración	0.00										
		Fisura	0.00										
		Desprendimiento	0.00										
		Grietas	0.89

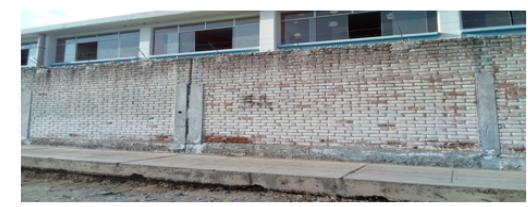
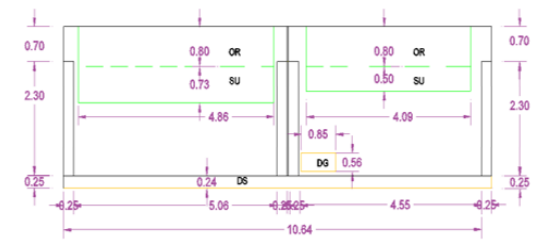
Desprendimiento	0.00					L				
		Grietas	0.00					L				
MURO	30.20	Humedad	0.00	21.27	70.45	8.92	29.55	L	L	L		
		Suciedad	12.75					M				
		Vegetación u Organismos	7.16					M				
		Corrosión	0.00					L				
		Oxidación	0.00					L				
		Desintegración	0.48					L				
		Fisura	0.00					L				
		Desprendimiento	0.00					L				
		Grietas	0.89					L

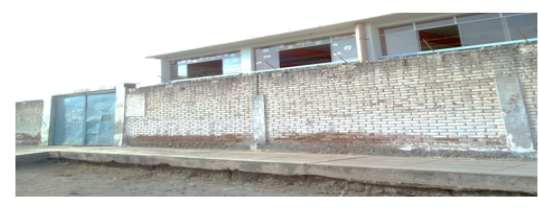
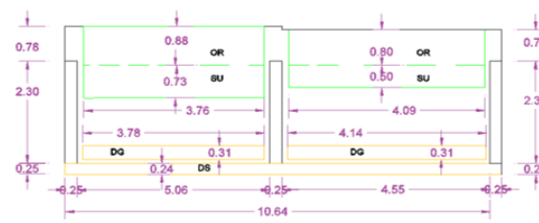
L. FÍSICAS	HUMEDAD	HM	L. QUÍMICAS	VEGETACIÓN U ORGANISMOS		OR	L. MECÁNICAS	FISURA		FI	ÁREA TOTAL	35.02	M2
	SUCIEDAD	SU		CORROSIÓN	OX	DESPRENDIMIENTO		DS					
	PATOLOGÍA			ÁREA AFECTADA		ÁREA NO AFECTADA		NIVEL DE SEVERIDAD					
ELEMENTO	ÁREA(M2)	TIPO	ÁREA(M2)	M2	%	M2	%	PATOLOGÍA	ELEMENTO	GENERAL	PANEL FOTOGRÁFICO		
SOBRACIMIENTO	2.66	Humedad	0.00	2.49	93.74	0.17	6.26	L	L	L

Suciedad	0.00										
		Vegetación u Organismos	0.00										
		Corrosión	0.00										
		Oxidación	0.00										
		Desintegración	0.00										
		Fisura	0.00										
		Desprendimiento	2.49										
		Grietas	0.00										
		Grietas	0.00										
COLUMNA	1.15	Humedad	0.00	0.00	0.00	1.15	100.00	L	L	L

Grietas	0.00										
MURO	31.21	Humedad	0.00	20.41	65.37	10.81	34.63	L	L	L	MUESTRA 08		
		Suciedad	11.37										
		Vegetación u Organismos	6.58										
		Corrosión	0.00										
		Oxidación	0.00										
		Desintegración	2.46										
		Fisura	0.00										
		Desprendimiento	0.00										
		Grietas	0.00										
		Grietas	0.00

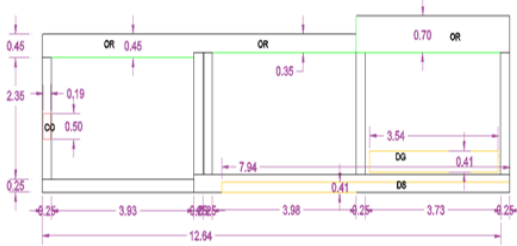
Suciedad	0.00										
		Vegetación u Organismos	0.00										
		Corrosión	0.00										
		Oxidación	0.00										
		Desintegración	0.00										
		Fisura	0.00										
		Desprendimiento	3.26										
		Grietas	0.00										
COLUMNA	2.35	Humedad	0.00	0.09	3.83	2.26	96.17	L	L	L

Suciedad	0.00										
		Vegetación u Organismos	0.00										
		Corrosión	0.09										
		Oxidación	0.00										
		Desintegración	0.00										
		Fisura	0.00										
		Desprendimiento	0.00

Grietas	0.00										
MURO	30.62	Humedad	0.00	19.88	64.91	10.74	35.09	L	L	L

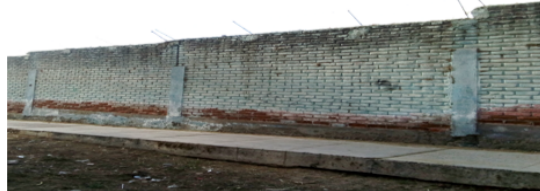
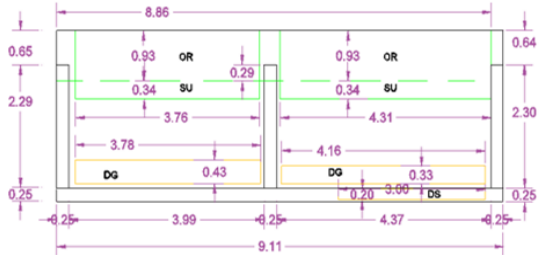
L. FÍSICAS	HUMEDAD	HM	L. QUÍMICAS	VEGETACIÓN U ORGANISMOS		OR	L. MECÁNICAS	FISURA		FI	ÁREA TOTAL	28.26	M2
	SUCIEDAD	SU		CORROSIÓN	CO	DESPRENDIMIENTO		DS					
				DESINTEGRACIÓN Y/O DISGREGAMIENTO		DG	GRIETAS		GR	PANEL FOTOGRÁFICO			
ELEMENTO	ÁREA(M2)	PATOLOGÍA		ÁREA AFECTADA		ÁREA NO AFECTADA		NIVEL DE SEVERIDAD					
		TIPO	ÁREA(M2)	M2	%	M2	%	PATOLOGÍA	ELEMENTO	GENERAL			
SOBRECIMIENTO	2.21	Humedad	0.00	0.60	27.12	1.61	72.88	L	L	L

Suciedad	0.00										
		Vegetación u Organismos	0.00										
		Corrosión	0.00										
		Oxidación	0.00										
		Desintegración	0.00										
		Fisura	0.00										
		Desprendimiento	0.60										
		Grietas	0.00

0.00										
COLUMNA	1.15	Humedad	0.00	0.15	12.64	1.00	87.36	L	L	L

Suciedad	0.00										
		Vegetación u Organismos	0.15										
		Corrosión	0.00										
		Oxidación	0.00										
		Desintegración	0.00										
		Fisura	0.00										
		Desprendimiento	0.00										
		Grietas	0.00

0.00										
MURO	24.90	Humedad	0.00	21.34	85.70	3.56	14.30	L	L	L	MUESTRA 11		
		Suciedad	10.25										
		Vegetación u Organismos	8.09										
		Corrosión	0.00										
		Oxidación	0.00										
		Desintegración	3.00										
		Fisura	0.00										
		Desprendimiento	0.00										
		Grietas	0.00

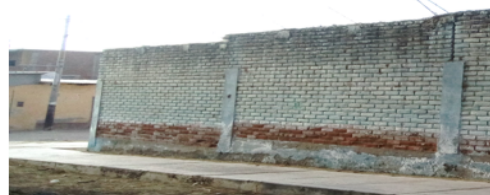
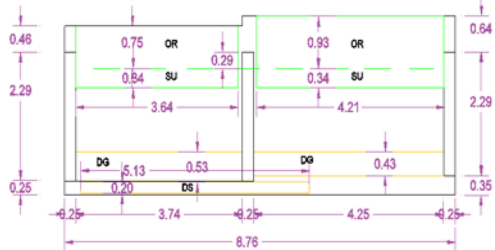
L. FÍSICAS	HUMEDAD	HM	L. QUÍMICAS	VEGETACIÓN U ORGANISMOS		OR	L. MECÁNICAS	FISURA		FI	UNIDAD DE MUESTRA - 12		
	SUCIEDAD	SU		CORROSIÓN	OXIDACIÓN	CO		OX	DESPRENDIMIENTO	DS	ÁREA TOTAL	26.73	M2
				DESINTEGRACIÓN Y/O DISGREGAMIENTO		DG	GRIETAS				GR	PANEL FOTOGRÁFICO	
ELEMENTO	ÁREA(M2)	PATOLOGÍA		ÁREA AFECTADA		ÁREA NO AFECTADA		NIVEL DE SEVERIDAD					
		TIPO	ÁREA(M2)	M2	%	M2	%	PATOLOGÍA	ELEMENTO	GENERAL			
SORRECIMIENTO	2.57	Humedad	0.00	1.03	39.88	1.55	60.12	L	L	L

Suciedad	0.00										
		Vegetación u Organismos	0.00										
		Corrosión	0.00										
		Oxidación	0.00										
		Desintegración	0.00										
		Fisura	0.00										
		Desprendimiento	1.03										
		Grietas	0.00										
COLUMNA	1.15	Humedad	0.00	0.07	6.33	1.07	93.67	L	L	L

Suciedad	0.00										
		Vegetación u Organismos	0.07										
		Corrosión	0.00										
		Oxidación	0.00										
		Desintegración	0.00

Fisura	0.00										
		Desprendimiento	0.00										
		Grietas	0.00										
MURO	23.01	Humedad	0.00	16.68	72.47	6.33	27.53	L	L	L	MUESTRA 12		
		Suciedad	2.67										
		Vegetación u Organismos	9.31										
		Corrosión	0.00										
		Oxidación	0.00										
		Desintegración	3.81										
		Fisura	0.00										
		Desprendimiento	0.00										
		Grietas	0.89

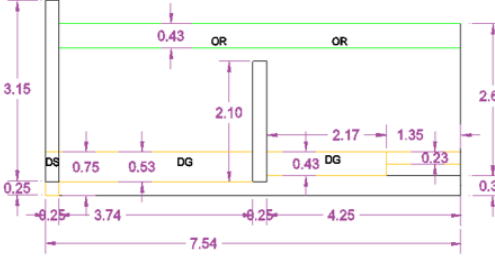
SOBRECIMIENTO	2.49	Humedad	0.00	0.00	0.00	2.49	100.00	L	L	L

Suciedad	0.00					L						
		Vegetación u Organismos	0.00					L						
		Corrosión	0.00					L						
		Oxidación	0.00					L						
		Desintegración	0.00					L						
		Fisura	0.00					L						
		Desprendimiento	0.00					L						
		Grietas	0.00					L						
		COLUMNA	1.38					Humedad			0.00	0.19	13.64	
Suciedad	0.00			L										
Vegetación u Organismos	0.00			L										
Corrosión	0.00			L										
Oxidación	0.00			L										
Desintegración	0.00			L										
Fisura	0.00			L										
Desprendimiento	0.19			M

Grietas	0.00			L										
MURO	24.12			Humedad	0.00	5.41	22.41	18.71	77.59	L	L			L
		Suciedad	0.00	L										
		Vegetación u Organismos	3.13	L										
		Corrosión	0.00	L										
		Oxidación	0.00	L										
		Desintegración	2.27	L										
		Fisura	0.00	L										
		Desprendimiento	0.00	L										
		Grietas	0.00	L

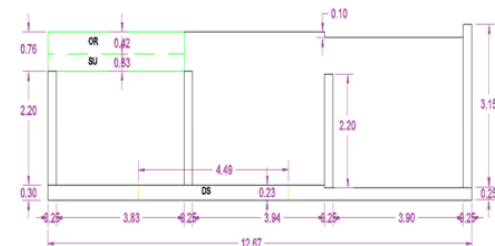
MUESTRA 14

L. FÍSICAS	HUMEDAD	HM	L. QUÍMICAS	VEGETACIÓN U ORGANISMOS	OR		L. MECÁNICAS	FISURA		FI	
	SUCIEDAD	SU		CORROSIÓN	CO	DESPRENDIMIENTO		DS			
				OXIDACIÓN	OX	GRIETAS		GR			
				DESINTEGRACIÓN Y/O DISGREGAMIENTO	DG						
UNIDAD DE MUESTRA - 14											
PANEL FOTOGRÁFICO											
AREA TOTAL		40.95		M2							
ELEMENTO	ÁREA(M2)	PATOLOGÍA		ÁREA AFECTADA		ÁREA NO AFECTADA		NIVEL DE SEVERIDAD			
		TIPO	ÁREA(M2)	M2	%	M2	%	PATOLOGÍA	ELEMENTO	GENERAL	
SOBRECIMIENTO	3.58	Humedad	0.00	1.03	28.84	2.55	71.16	L	L	L	
		Suciedad	0.00								
		Vegetación u Organismos	0.00								
		Corrosión	0.00								
		Oxidación	0.00								
		Desintegración	0.00								
		Fisura	0.00								
		Desprendimiento	1.03								
		Grietas	0.00								
COLUMNA	2.44	Humedad	0.00	0.00	0.00	2.44	100.00	L	L	L	
		Suciedad	0.00								
		Vegetación u Organismos	0.00								
		Corrosión	0.00								
		Oxidación	0.00								
		Desintegración	0.00								
		Fisura	0.00

Desprendimiento	0.00								
		Grietas	0.00								
MURO	34.93	Humedad	0.00	5.11	14.63	29.82	85.37	L	L	L	
		Suciedad	3.29								
		Vegetación u Organismos	1.82								
		Corrosión	0.00								
		Oxidación	0.00								
		Desintegración	0.00								
		Fisura	0.00								
		Desprendimiento	0.00								
		Grietas	0.00

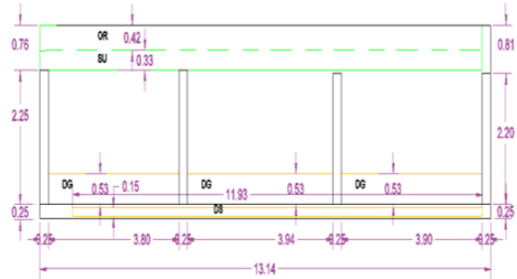
TIPO	AREA(M2)	M2	%	M2	%	PATOLOGÍA	ELEMENTO	GENERAL			
SOBRECRIMIENTO	3.22	Humedad	0.00	1.79	55.53	1.43	44.47	L	L	L

Suciedad	0.00										
		Vegetación u Organismos	0.00										
		Corrosión	0.00										
		Oxidación	0.00										
		Desintegración	0.00										
		Fisura	0.00										
		Desprendimiento	1.79										
		Grietas	0.00										
COLUMNA	1.69	Humedad	0.00	0.00	0.00	1.69	100.00	L	L	L	MUESTRA 15		
		Suciedad	0.00										
		Vegetación u Organismos	0.00										
		Corrosión	0.00										
		Oxidación	0.00										
		Desintegración	0.00										
		Fisura	0.00

Desprendimiento	0.00										
		Grietas	0.00										
MURO	37.11	Humedad	0.00	21.78	58.68	15.33	41.32	L	L	L			
		Suciedad	9.80										
		Vegetación u Organismos	5.41										
		Corrosión	0.00										
		Oxidación	0.00										
		Desintegración	6.57										
		Fisura	0.00										
		Desprendimiento	0.00										
		Grietas	0.00

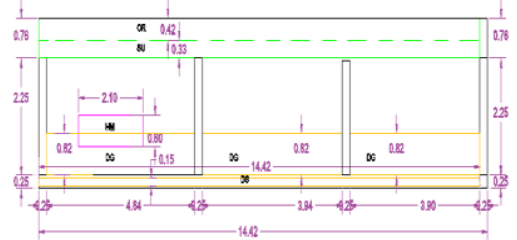
L. FÍSICAS	HUMEDAD	HM	L. QUÍMICAS	VEGETACIÓN U ORGANISMOS		OR	L. MECÁNICAS	FISURA	FI	UNIDAD DE MUESTRA - 16		
	SUCIEDAD	SU		CORROSIÓN	CO	DESPRENDIMIENTO		DS	AREA TOTAL	46.19	M2	
ELEMENTO	ÁREA(M2)	PATOLOGÍA		ÁREA AFECTADA		ÁREA NO AFECTADA		NIVEL DE SEVERIDAD			PANEL FOTOGRÁFICO	
		TIPO	ÁREA(M2)	M2	%	M2	%	PATOLOGÍA	ELEMENTO	GENERAL		
SOBRECIMIENTO	3.60	Humedad	0.00	2.16	60.10	1.44	39.90	L	L	M

Suciedad	0.00									
		Vegetación u Organismos	0.00									
		Corrosión	0.00									
		Oxidación	0.00									
		Desintegración	0.00									
		Fisura	0.00									
		Desprendimiento	2.16									
		Grietas	0.00									
COLUMNA	1.69	Humedad	0.00	0.00	0.00	1.69	100.00	L	L	M

Suciedad	0.00									
		Vegetación u Organismos	0.00									
		Corrosión	0.00									
		Oxidación	0.00									
		Desintegración	0.00									
		Fisura	0.00									
		Desprendimiento	0.00									
		Grietas	0.00									
MURO	40.91	Humedad	1.26	28.38	69.37	12.53	30.63	L	M	M	MUESTRA 16

Suciedad	10.77									
		Vegetación u Organismos	5.95									
		Corrosión	0.00									
		Oxidación	0.00									
		Desintegración	10.40									
		Fisura	0.00									
		Desprendimiento	0.00									
		Grietas	0.00
