“DETERMINACIÓN Y EVALUACIÓN DEL NIVEL DE  
INCIDENCIAS DE LAS PATOLOGÍAS DEL PAVIMENTO  
RÍGIDO DEL JIRÓN SAN MARTÍN, JIRÓN CHICLAYO, CALLE  
22 DE AGOSTO, JIRÓN FRANCISCO OCAÑA Y RUTA 2A, DEL  
DISTRITO DE CANCHAQUE, PROVINCIA DE  
HUANCABAMBA, DEPARTAMENTO DE PIURA - DICIEMBRE  
2017”

TESIS PARA OPTAR EL TITULO PROFESIONAL DE  
INGENIERO CIVIL

AUTOR:  
BACH. EDINSON GUERRERO CHOQUEHUANCA

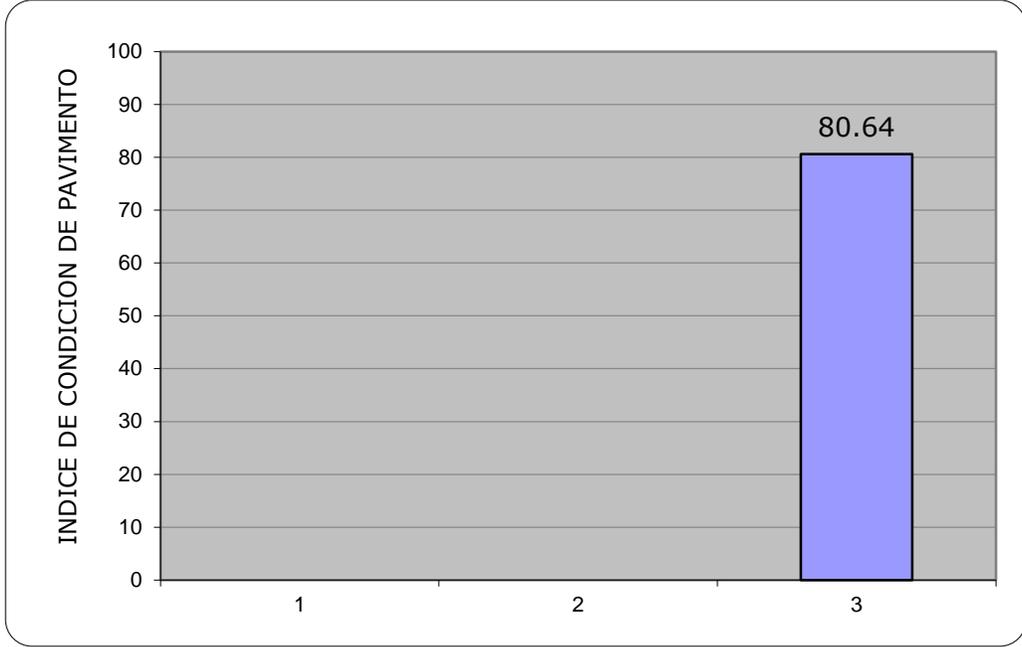
**Gráfico 6: PCI del Jr.: San Martín, del Distrito de Canchaque**

La unidad de muestra N°1 tiene 97 losas y se encuentra ubicado en el casco urbano del Distrito de Canchaque, el Jr. San Martín, se divide en tres cuadras para el análisis la primera cuadras está ubicada entre la municipalidad y la plaza de armas, las fisuras que encontramos en esta cuadra son longitudinales y transversales con incidencia mayor a 35%, La segunda cuadra que se encuentra frente a la plaza de armas, tiene una incidencia del 50 % de fisuras tipo Malla; en la tercera cuadra encontramos que varios de los paños presentan Hundimiento y otros fisura tipo Malla.

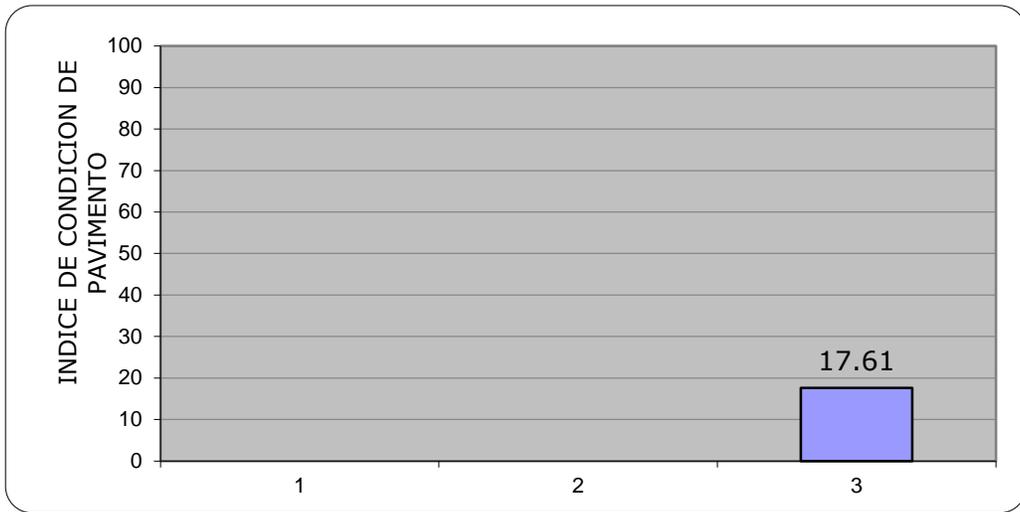
**Grafico 8: PCI del Jr. Chiclayo, del Distrito de Canchaque**

PCI = **17.61**

Clasificación = MUY MALO

La unidad de muestra N°2 tiene 78 losas y se encuentra ubicado en el casco urbano del Distrito de Canchaque, el Jr. Chiclayo, se analizara una cuadra y se encuentra en la parte este de la plaza esta cuadra tiene un grado severo de patologías del tipo Fisura transversal y tipo Malla.

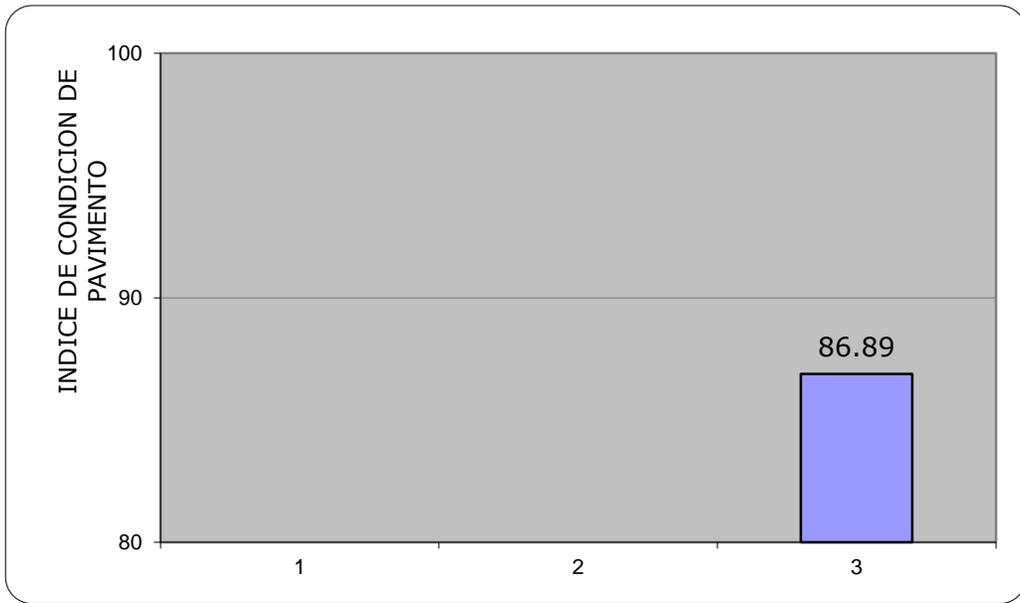
**Grafico 10: PCI de la Calle 22 de Agosto, del Distrito de Canchaque**

PCI = **86.89**

Clasificación = EXCELENTE

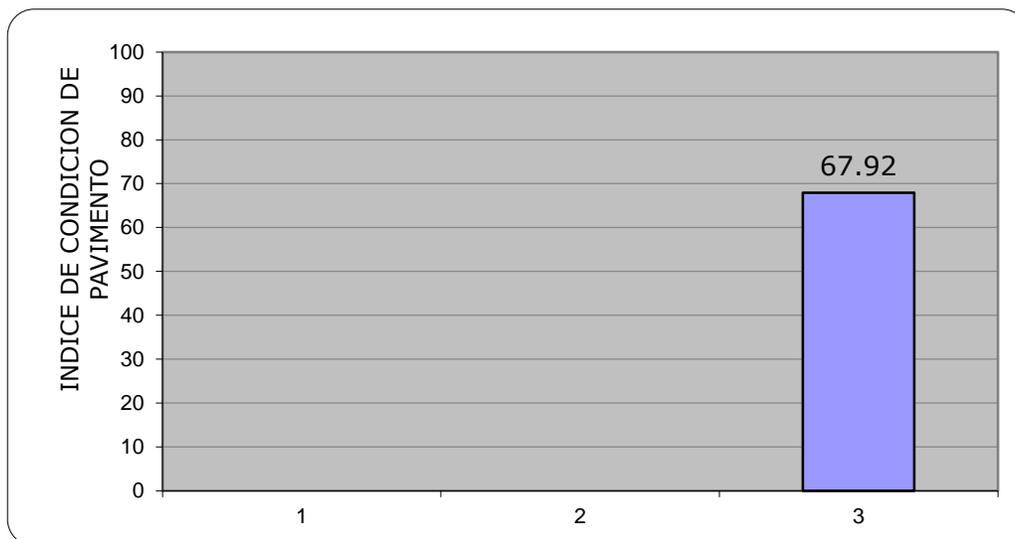
**Grafico 12: PCI del Jr. Juan Francisco Ocaña, del Distrito de Canchaque**

PCI = **67.92**

Clasificación = **BUENO**

La unidad de muestra N°4 tiene 32 losas y se encuentra ubicado en la parte oeste de la plaza de Canchaque en casco urbano del Distrito, para el análisis del presente estudio se tomara una cuadra de este Jr., en esta cuadra encontramos fisuras tipo hundimiento o asentamiento. Siguiendo el procedimiento del PCI, se obtiene como máximo valor deducido corregido 32.08, dando como resultado un índice de PCI = 67.92 que corresponde a un pavimento en estado BUENO.

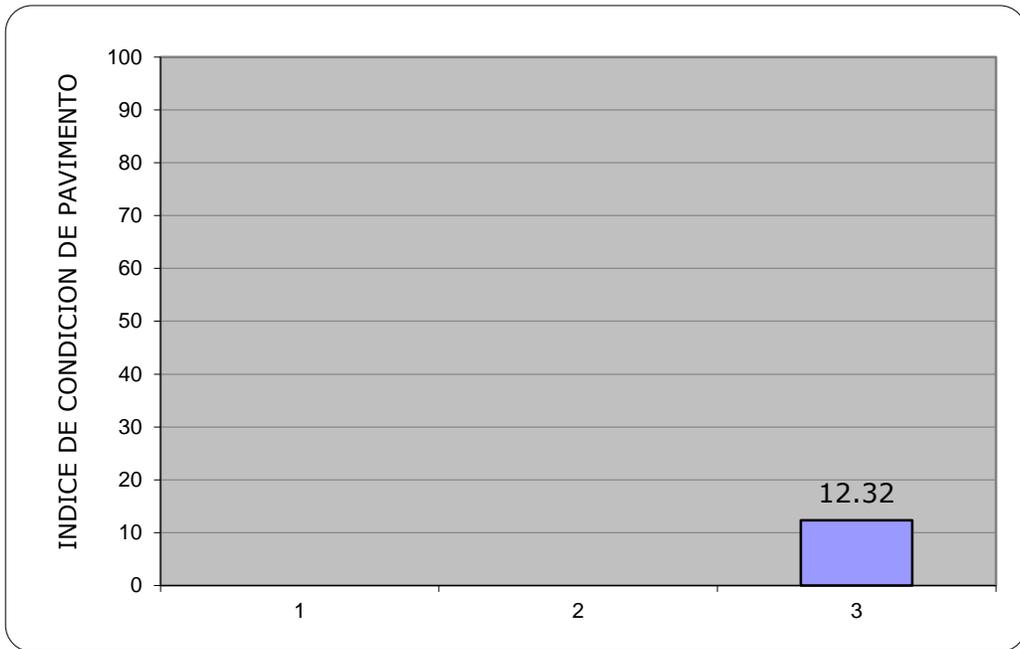
**Gráfico 14: PCI de la Vía de Penetración 2A, en el distrito de Canchaque**

PCI = **12.32**

Clasificación = MUY MALO

La unidad de muestra N° 5 tiene 84 losas y se tomara encuentra las dos cuadras que corresponden al casco urbano del Distrito, en estas unidad de muestra la fisuras que prevalecen son las fisuras tipo Malla seguidas por fisuras tipo hundimiento o asentamiento. Siguiendo el procedimiento del PCI, se obtiene como máximo valor deducido corregido 87.68, dando como resultado un índice de PCI = 12.32 que corresponde a un pavimento en estado MUY MALO.
