**EVALUACIÓN DEL ENROCADO PARA MEJORAR LA DEFENSA RIBEREÑA EN LA
MARGEN DERECHA DEL RÍO YAUTÁN, C.P. LA HOYADA BAJA, DISTRITO YAUTÁN,
PROVINCIA CASMA, REGIÓN ÁNCASH-2026**

TESIS PARA OPTAR EL TÍTULO PROFESIONAL DE INGENIERO CIVIL

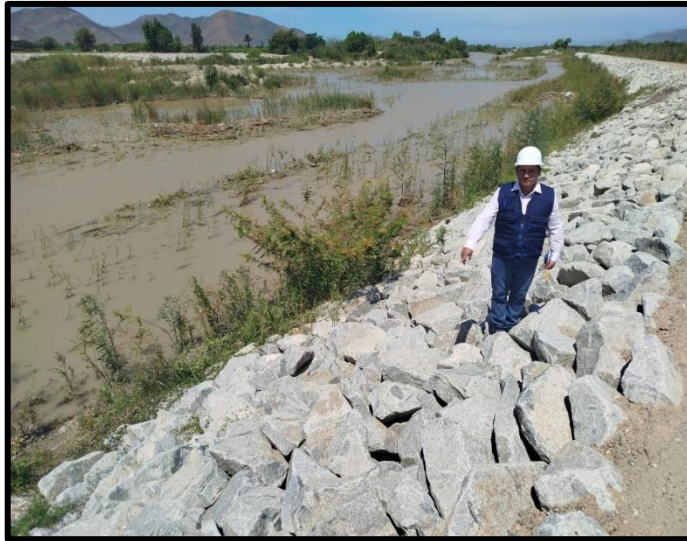
Figura 09: Mala conexión de rocas

Desde el punto de vista de **Torres (25)**, Lo importante para que un enrocado sea estable es cómo se colocan y se juntan las rocas. Si se ponen bien, las rocas se traban entre sí, lo que hace que se muevan menos y que la estructura sea mucho más fuerte. De esta manera, el enrocado no solo se vuelve más robusto, sino que también resiste mejores fuerzas como el agua, la erosión y otros factores del entorno. Así, se protegen las orillas del río y la defensa ribereña puede durar por más tiempo.

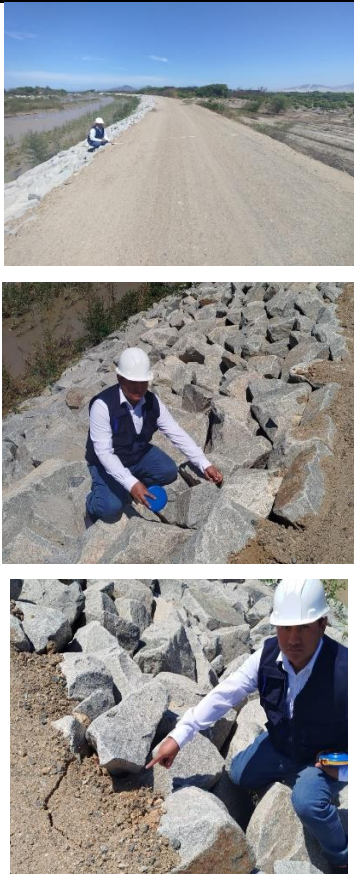
Evaluación estructural	Medida	Valoración
	Ancho de corona	5.40 m	Bueno
	Inclinación de talud	2.5 V – 5 H	Moderado
	Altura de dique	5 m	Bueno
	Rocas parte superior	0.28 m	Regular
	Rocas parte media	0.35 m	Regular
	Rocas parte baja	0.51 m	Regular
	Evaluación hidráulica		Descripción
Erosión	Regular	Se muestra erosión en ambas esquinas de la corona en un 60%	
Mala conexión	Regular	Se muestra una mala conexión en un 70% de la zona evaluada.

Hundimiento	Regular	Muestra en casi un 50 % del tramo rocas con hundimiento.	
Asentamiento	Regular	Presenta desde 0.25 hasta 0.30 m, de asentamiento.	
Inestabilidad	Regular	En un 70% de todo el tramo.	
Impermeabilidad	no	No cuenta con geotextil.

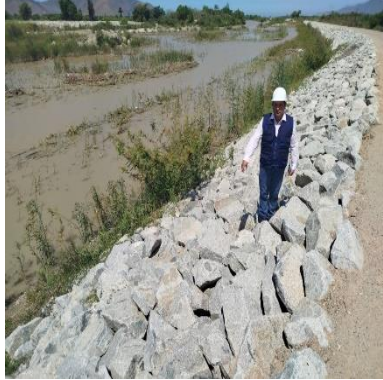
Identificación de zonas vulnerables			
Estado de enrocado	Regular		Progresiva
Zona N° 5		Inicio	0+200
Panel fotográfico	Dimensiones	Final	0+250

Evaluación estructural	Medida	Valoración
	Ancho de corona	5.50 m	Bueno
	Inclinación de talud	2.5 V – 5 H	Moderado
	Altura de dique	5 m	Bueno
	Rocas parte superior	0.28 m	Regular
	Rocas parte media	0.33 m	Regular
	Rocas parte baja	0.55 m	Regular
	Evaluación hidráulica	Descripción	
	Erosión	Regular	Se muestra erosión en ambas esquinas de la corona en un 60%
	Mala conexión	Regular	Se muestra una mala conexión en un 65% de la zona evaluada.
Hundimiento	Regular	Aumenta esta falla por problemas sobrepuestas llegando a un 80 % del tramo rocas con hundimiento.	
Asentamiento	Regular	Presenta desde 0.25 hasta 0.30 m, de asentamiento.	
Inestabilidad	Regular	En un 65% de todo el tramo.	
Impermeabilidad	no	No cuenta con geotextil.	
Identificación de zonas vulnerables			
Estado de enrocado	Regular		Progresiva

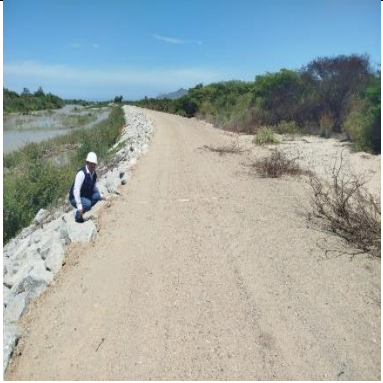
Zona N° 6		Inicio	0+250
Panel fotográfico	Dimensiones	Final	0+300

Evaluación estructural	Medida	Valoración
	Ancho de corona	5.90 m	Bueno
	Inclinación de talud	2.5 V – 5 H	Moderado
	Altura de dique	5 m	Bueno
	Rocas parte superior	0.33 m	Regular
	Rocas parte media	0.45 m	Regular
	Rocas parte baja	0.83 m	Bueno
	Evaluación hidráulica	Descripción

Erosión	Regular	Se muestra erosión en ambas esquinas de la corona en un 50%		
	Mala conexión	Regular	Se muestra una mala conexión en un 45% de la zona evaluada.		
	Hundimiento	Regular	Muestra en casi un 45 % del tramo rocas con hundimiento.		
	Asentamiento	Regular	Presenta desde 0.15 hasta 0.20 m, de asentamiento.		
	Inestabilidad	Regular	En un 45% de todo el tramo.		
	Impermeabilidad	no	No cuenta con geotextil.		
Identificación de zonas vulnerables					
Estado de enrocado	Regular			Progresiva	
Zona N° 7			Inicio	0+300	
Panel fotográfico	Dimensiones		Final	0+350

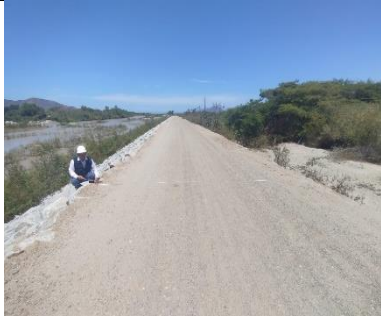
Evaluación estructural		Medida	Valoración	
	Ancho de corona		6.10 m	Bueno	
	Inclinación de talud		2.5 V – 5 H	Moderado	
	Altura de dique		5 m	Bueno	
	Rocas parte superior		0.32 m	Regular	
	Rocas parte media		0.53 m	Regular	
	Rocas parte baja		1.10 m	Bueno	
	Evaluación hidráulica		Descripción		
Erosión	Regular	Se muestra erosión en ambas esquinas de la corona en un 40%

Mala conexión	Regular	Se muestra una mala conexión en un 40% de la zona evaluada.			
Hundimiento	Regular	Muestra en casi un 30 % del tramo rocas con hundimiento.			
Asentamiento	Regular	Presenta desde 0.15 hasta 0.20 m, de asentamiento.			
Inestabilidad	Regular	En un 40% de todo el tramo.			
Impermeabilidad	no	No cuenta con geotextil.

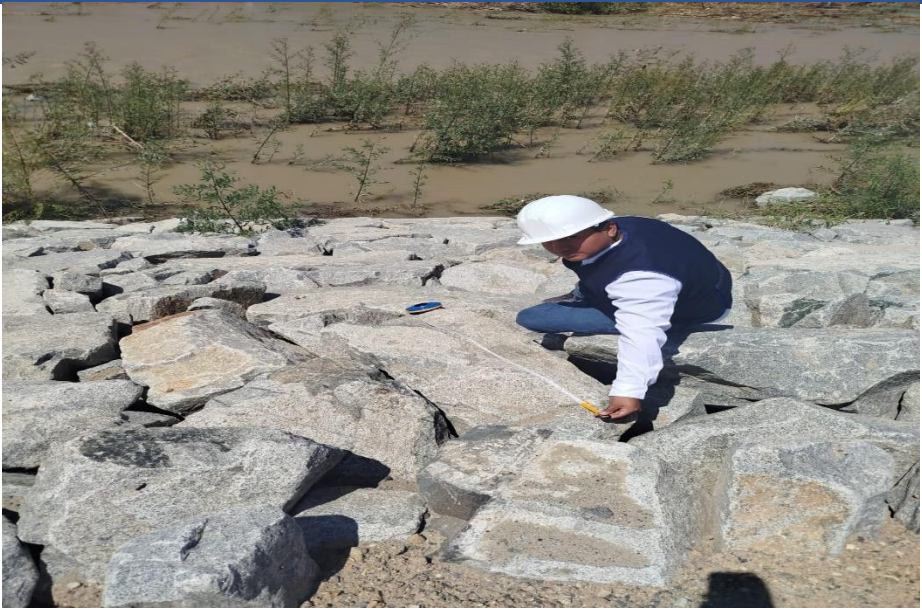
<p>Figura: 13</p>

<p>Fecha: 02-03-26</p>	
<p>Progresiva: 0+130</p>	
<p>Descripción: En la presente vista se aprecia la toma de medida las rocas en la parte media con un diámetro de largo 0.90 x ancho 0.60 x espesor 0.20 metros.</p>

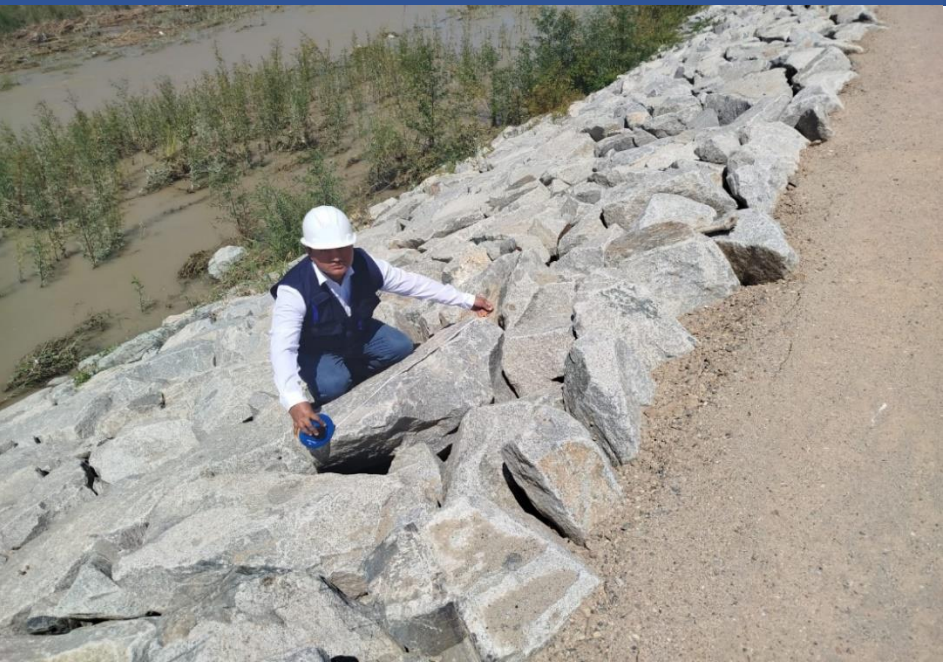
<p>Figura: 14</p>

<p>Fecha: 02-03-26</p>	
<p>Progresiva: 0+140</p>	
<p>Descripción: En la presente vista se aprecia la toma de medidas de las rocas en la parte superior con un diámetro de largo 0.43 x ancho 0.32 x espesor 0.22 metros.</p>

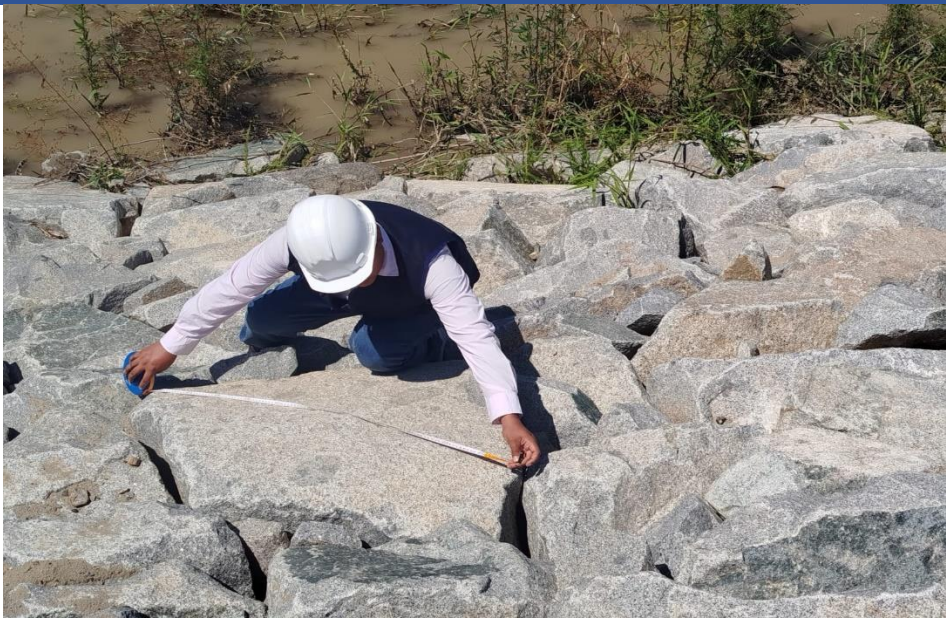
<p>Figura: 18</p>

<p>Fecha: 02-03-26</p>	
<p>Progresiva: 0+180</p>	
<p>Descripción: En la presente vista se aprecia la toma de media de las rocas con un largo 0.78 m, un ancho de 0.56 m, y un espesor de 0.42 metros.</p>

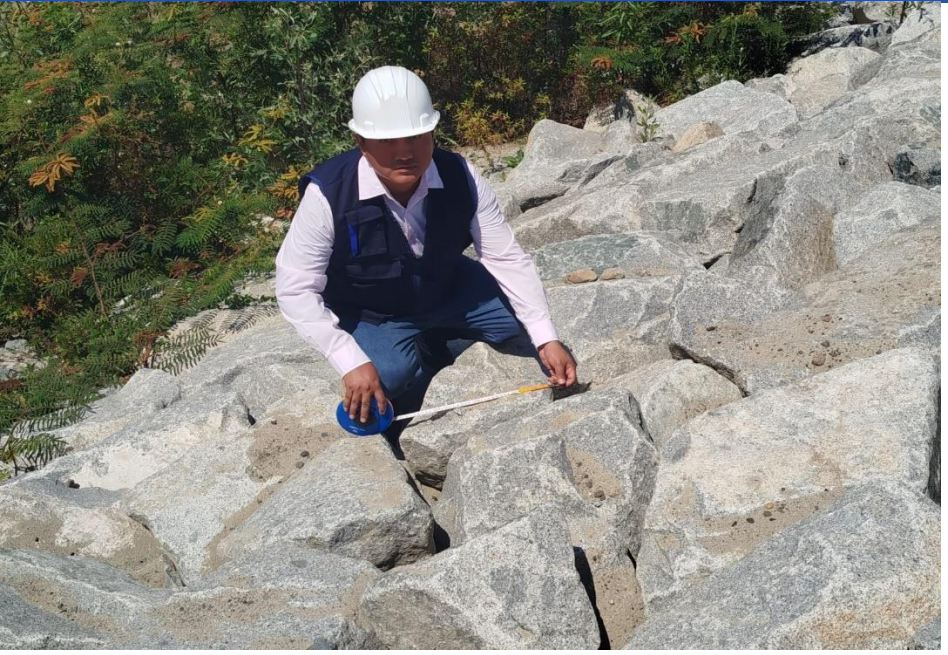
<p>Figura: 28</p>

<p>Fecha: 16-03-26</p>	
<p>Progresiva: 0+280</p>	
<p>Descripción: En la presente vista se aprecia la toma de medidas de las rocas en la parte media, con un largo de 0.37 x ancho de 0.31 x un espesor de 0.28 metros.</p>

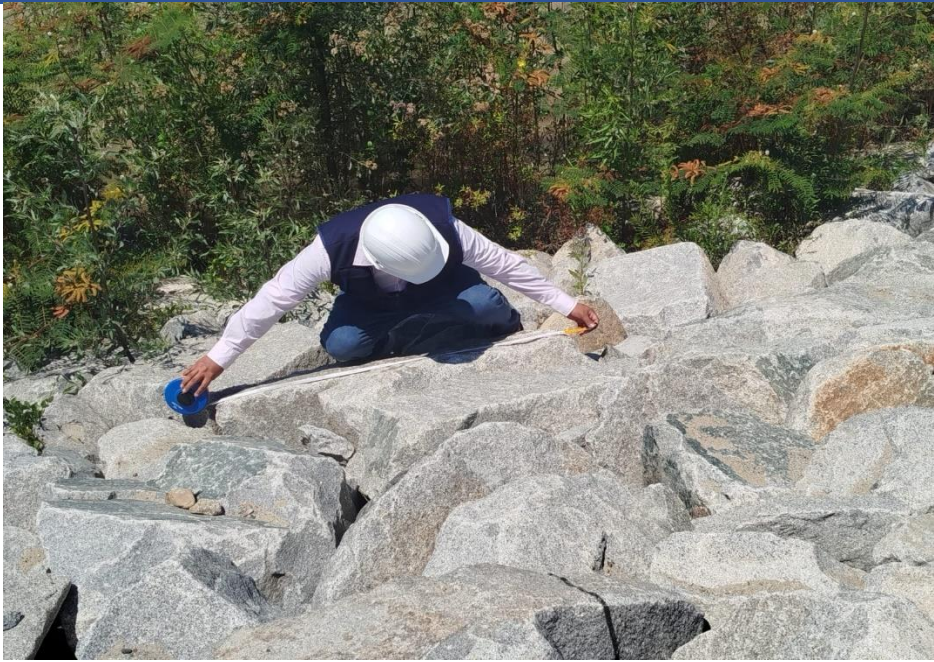
Figura: 29

Fecha: 16-03-26	
Progresiva: 0+290	
Descripción: En la presente vista se aprecia la toma de medidas de las rocas parte baja de largo 1.26 x ancho de 0.55x un espesor de 0.43 metros.

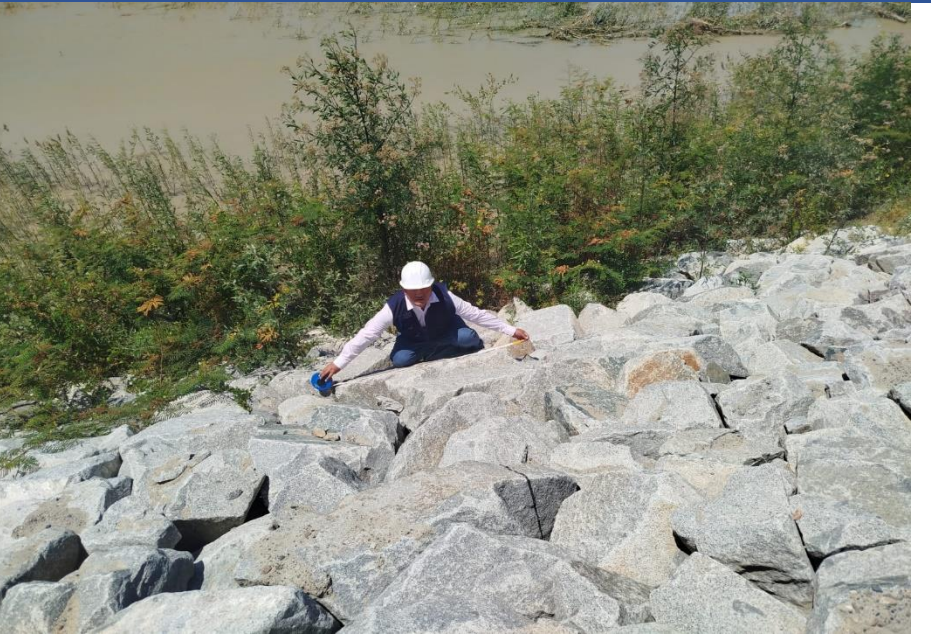
<p>Figura: 32</p>

<p>Fecha: 16-03-26</p>	
<p>Progresiva: 0+320</p>	
<p>Descripción: En la presente vista se aprecia la medida de rocas en la parte baja del talud, con un largo de 1.30 x ancho de 0.62 x espesor 0.70 metros.</p>

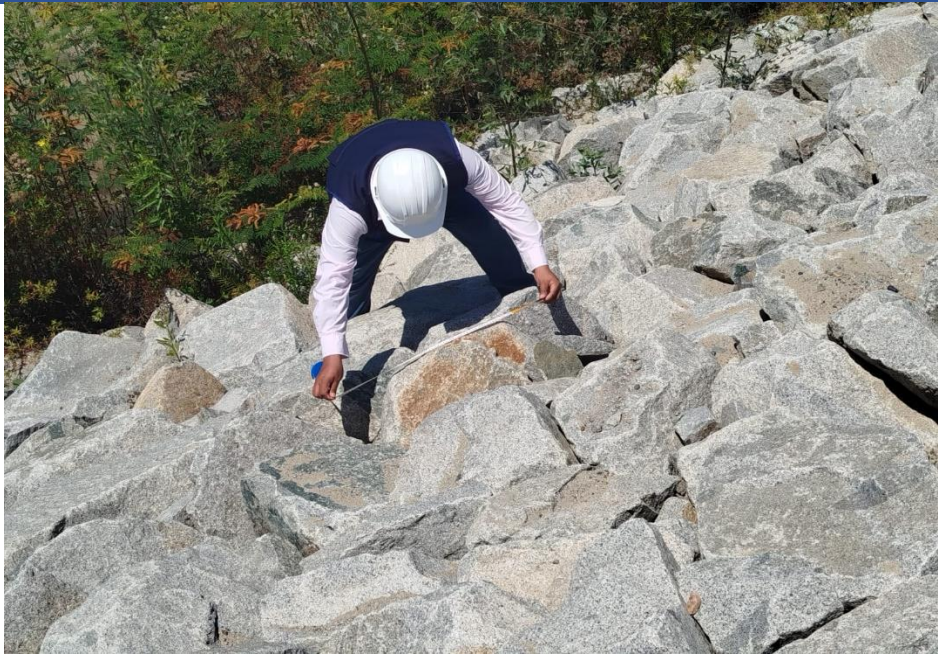
<p>Figura: 33</p>

<p>Fecha: 16-03-26</p>	
<p>Progresiva: 0+330</p>	
<p>Descripción: En la presente vista se aprecia la toma de medidas de las rocas medias con un largo de 0.63 x ancho 0.57 x espesor 0.67 metros.</p>

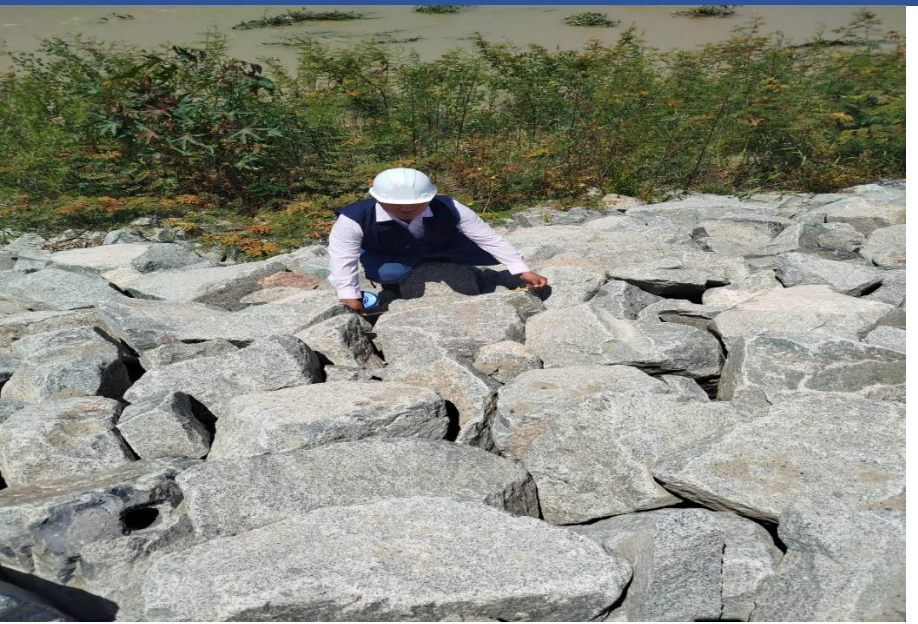
<p>Figura: 38</p>

<p>Fecha: 16-03-26</p>	
<p>Progresiva: 0+400</p>	
<p>Descripción: En la presente vista se aprecia la toma de media de las rocas parte media de largo 0.59 x ancho de 0.61 x espesor 0.43 metros.</p>
