UNIVERSIDAD CATÓLICA LOS ÁNGELES
CHIMBOTE

DETERMINACIÓN Y EVALUACIÓN DE PATOLOGÍAS
DE LAS ESTRUCTURAS DE ALBAÑILERÍA CONFINADA
DEL CERCO PERIMÉTRICO DE LA INSTITUCIÓN
EDUCATIVA INICIAL 1234, DEL ASENTAMIENTO
HUMANO SAN JOSÉ, DISTRITO DE VICE, PROVINCIA
SECHURA, REGIÓN PIURA, NOVIEMBRE DEL AÑO
2017.

TESIS PARA OPTAR EL TÍTULO PROFESIONAL DE:
INGENIERO CIVIL

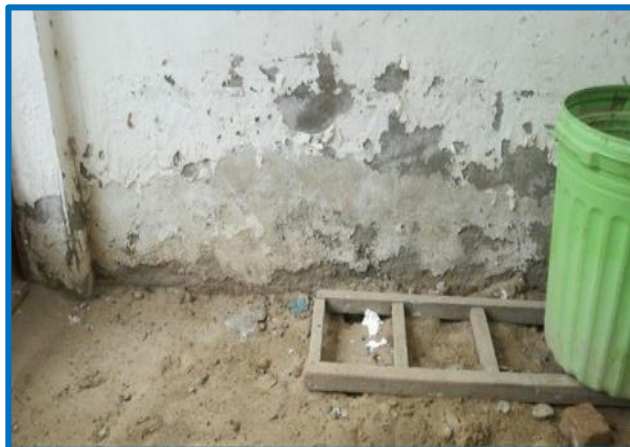
Gráfico 6: Humedad en parte inferior de muro.

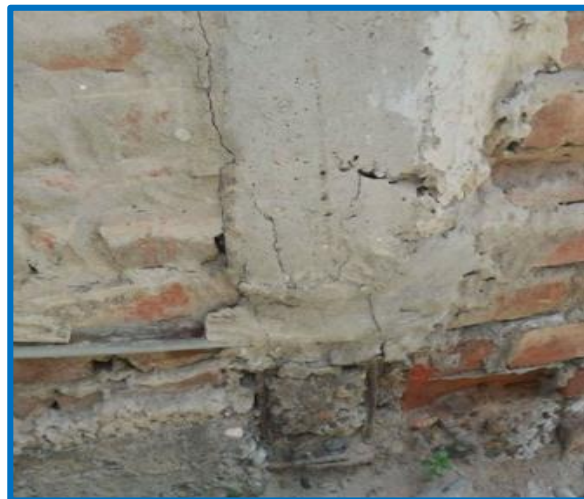
Gráfico 7: Patologías en la parte inferior de columna.

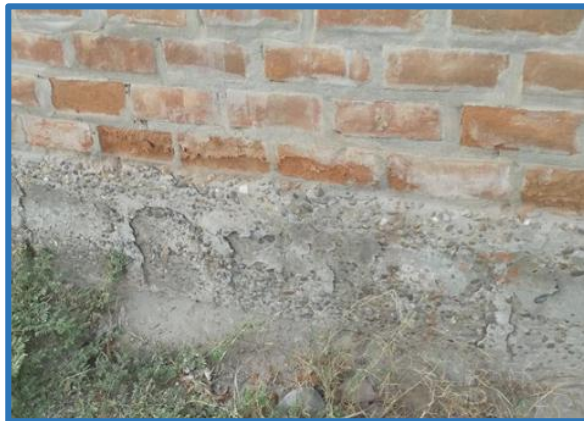
Gráfico 8: Patologías en muros de albañilería.

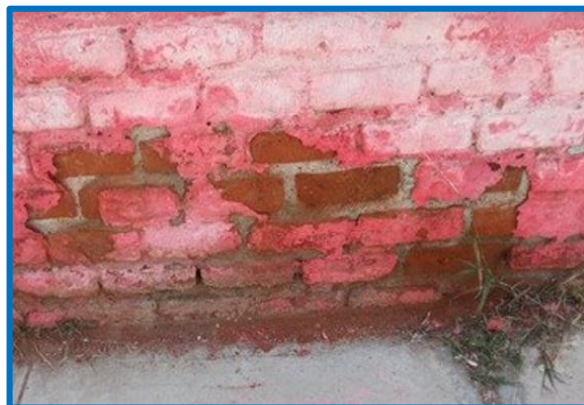
Gráfico 9: Humedad en muro de albañilería.

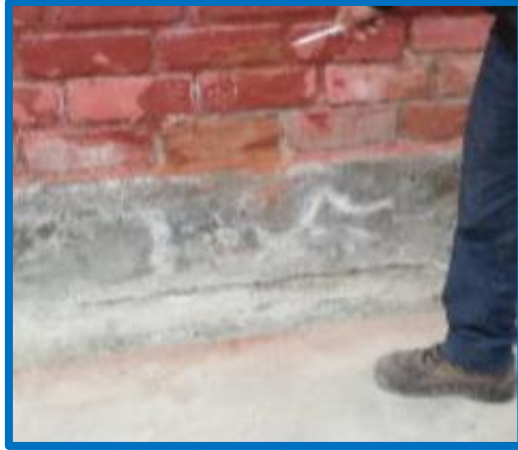
Gráfico 13: Eflorescencia afectando la superficie del sobrecimiento.

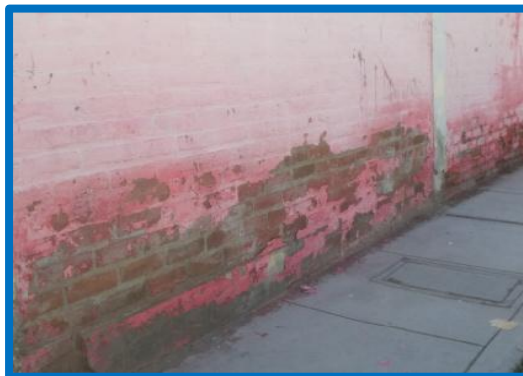
Gráfico 14: Humedad afectando la parte inferior del muro.

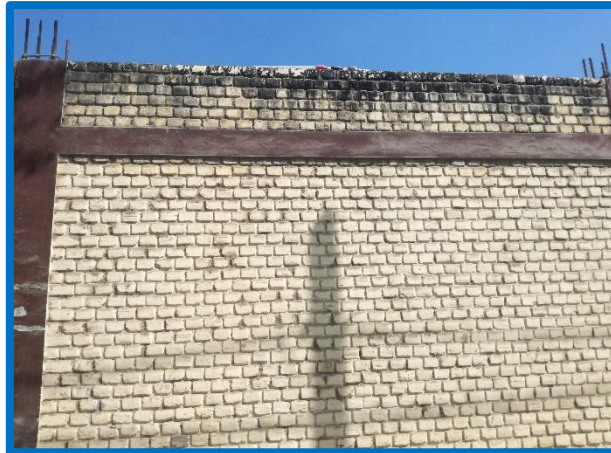
Gráfico 15: Suciedad en el muro de albañilería.

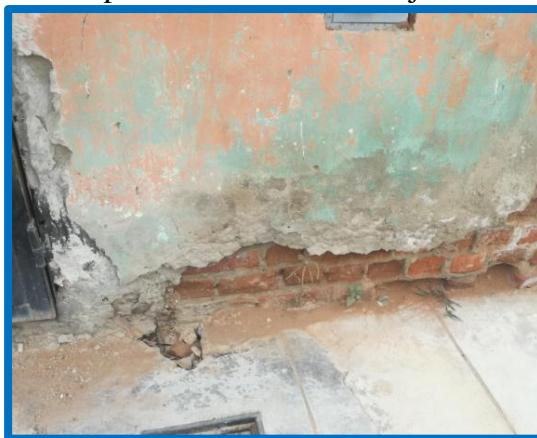
Gráfico 16: Desprendimiento en el tarrajeo del muro de albañilería

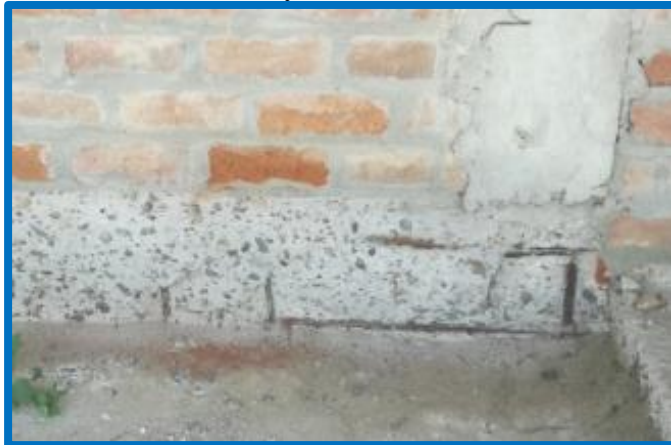
Gráfico 17: Oxidación y corrosión en el Sobrecimiento.
