**UNIVERSIDAD CATÓLICA LOS ÁNGELES DE CHIMBOTE  
FACULTAD DE HUMANIDADES, CIENCIAS Y SALUD  
PROGRAMA DE ESTUDIO DE INGENIERÍA CIVIL**

**EVALUACIÓN DEL MURO DE GAVIONES PARA MEJORAR LA DEFENSA RIBEREÑA  
EN LA QUEBRADA SANANGO, EN LA CARRETERA NESHUYA PROGRESIVA 9+950  
HASTA EL 10+450, DISTRITO DE NESHUYA. PROVINCIA DE PADRE ABAD,  
DEPARTAMENTO DE UCAYALI, 2025.**

**TESIS PARA OPTAR EL TÍTULO PROFESIONAL DE INGENIERO CIVIL**

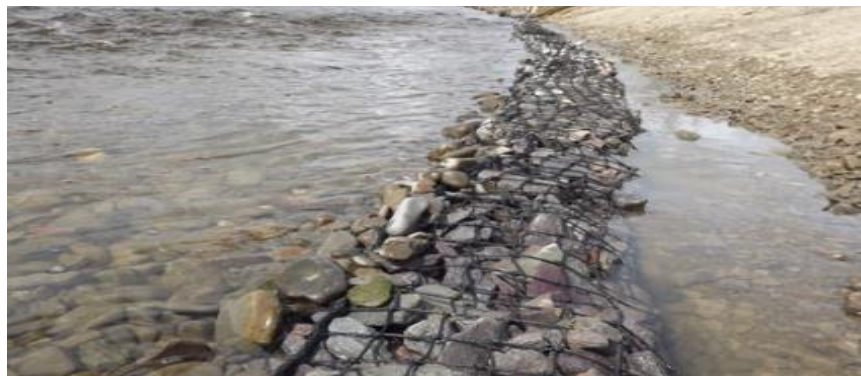
Figura 9.ejemplo de alabeo de un muro de gaviones.

Es la pedida de la linealidad tanto vertical como horizontal, si la deformación se produce en el sentido vertical será similar a un desplome, pero si la deformación se produce en sentido horizontal será similar a un agrietamiento de paredes afectando severamente a los gaviones. (38).

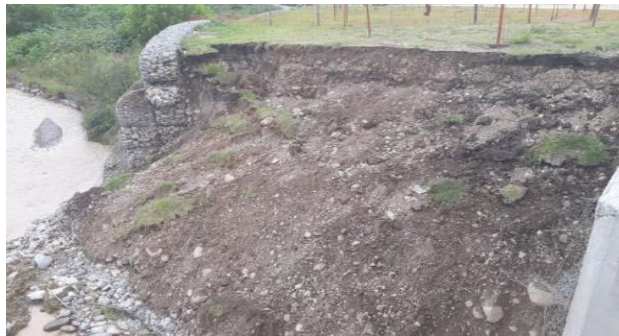
Figura 10.Colapso de gavión por deslizamiento de terreno.

Señala también Gagnon (40), el deslizamiento de una estructura ocurre cuando la resistencia al deslizamiento a lo largo del muro de retención, sumada al empuje pasivo disponible en su frente, no es suficiente para contrarrestar el empuje activo

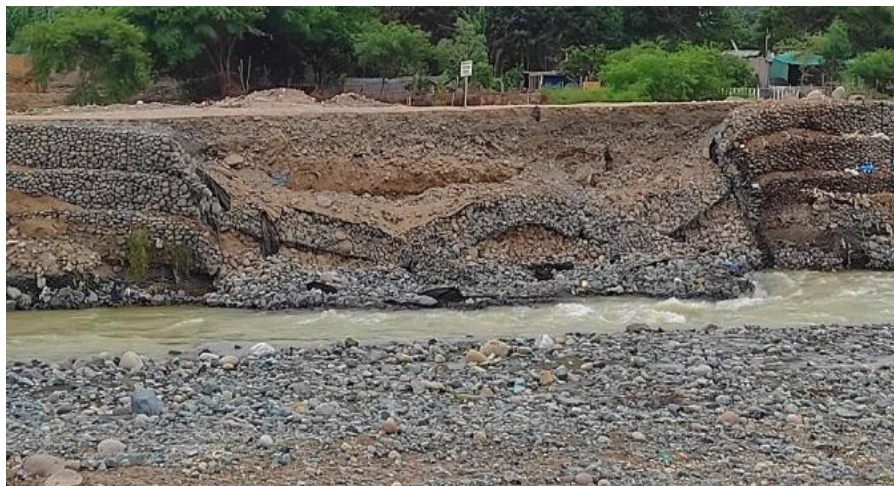
Figura 11.Desplome de muro de gavión en el rio aja en Nasca.

La patología es de origen mecánico de tipo deformación, sucede cuando el exceso de cargas horizontales en relación con la capacidad, la estructura sufre un colapso por variaciones de la condición inicial de la estructura (incremento de humedad, lesiones de la armadura de la estructura, descolmatación del suelo, etc) (38)

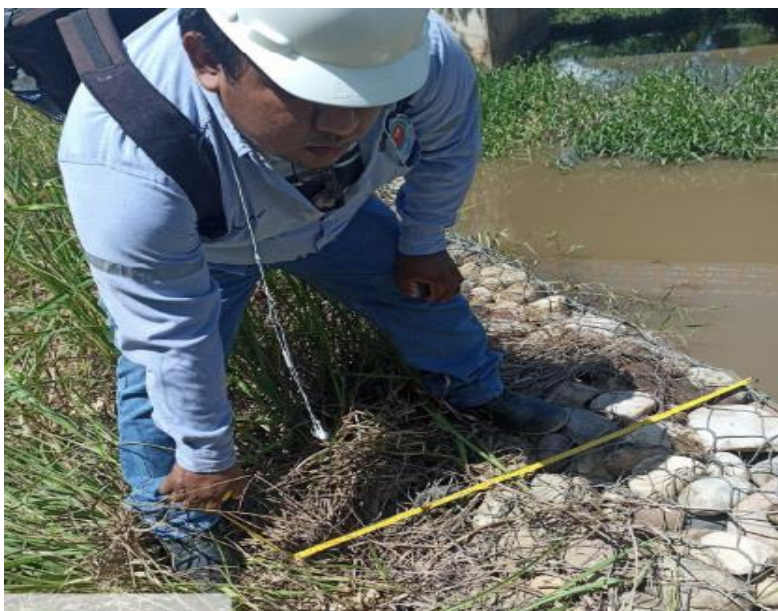
IMAGEN 01: REALIZANDO MEDICIÓN DEL ESCALON SUPERIORDE MURO DE GAVIÓN EN **TRAMO 01, SECCIÓN 1- DE 01 A 40 M.**

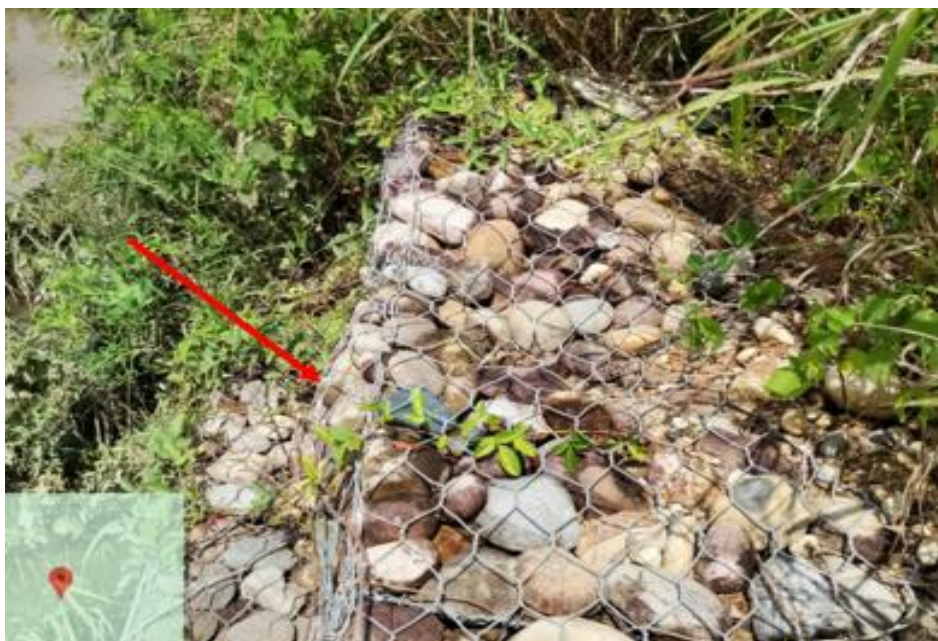
Imagen 02: Se muestra deformación en el muro de gaviones en el tramo 01, sección 1- de 01 a 40 m.

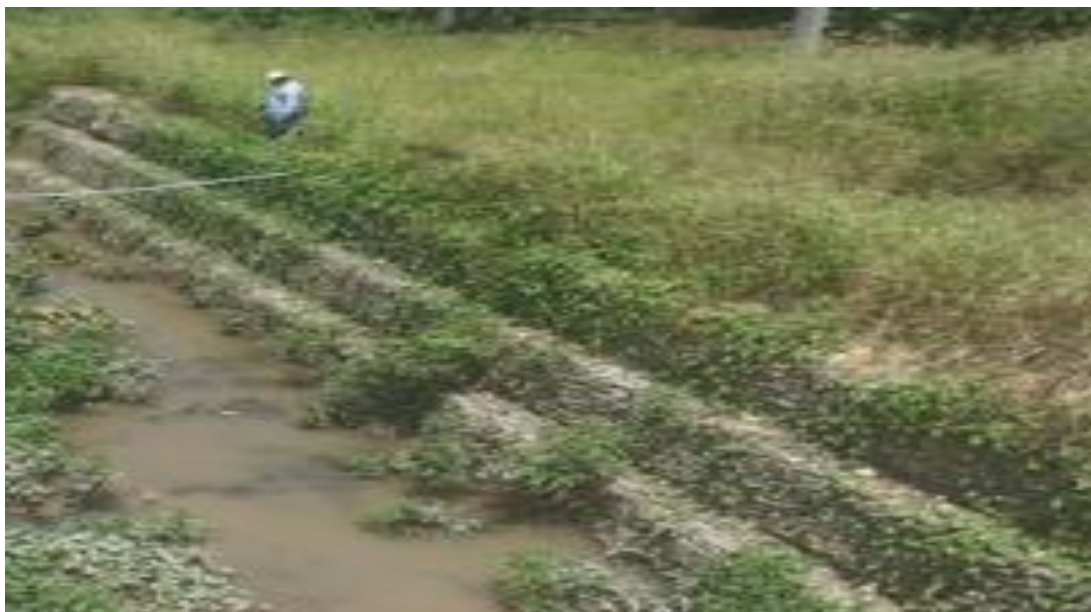
Imagen 03: Vista general en el **tramo 01, sección 1- de 01 a 40 m.**

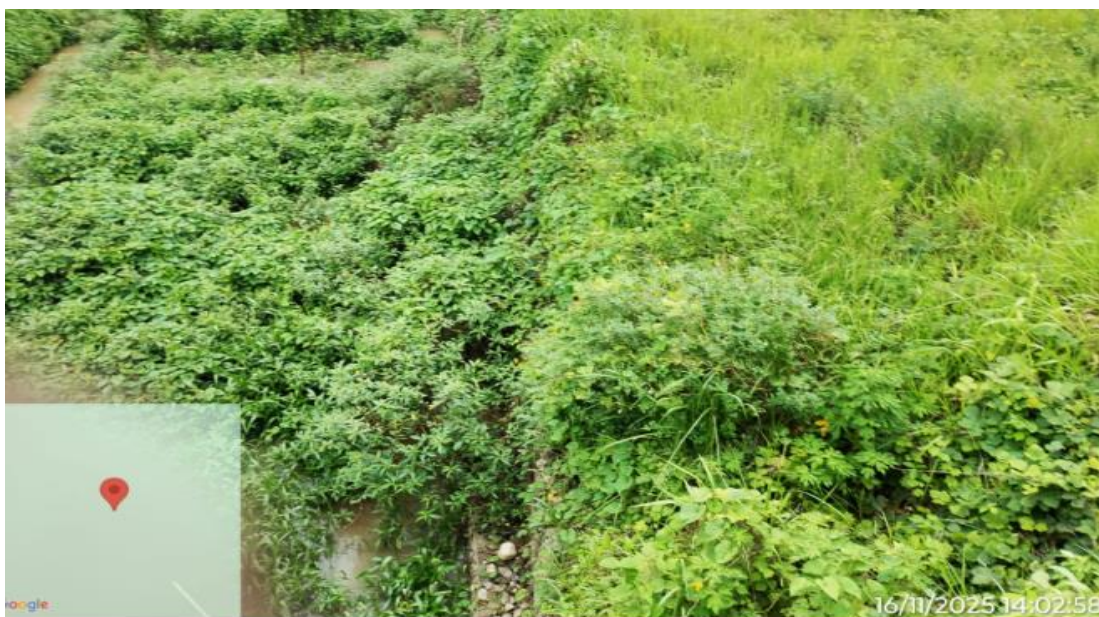
Imagen 04: Vista general del tramo 01-sección 2- de 40 a 80 metros

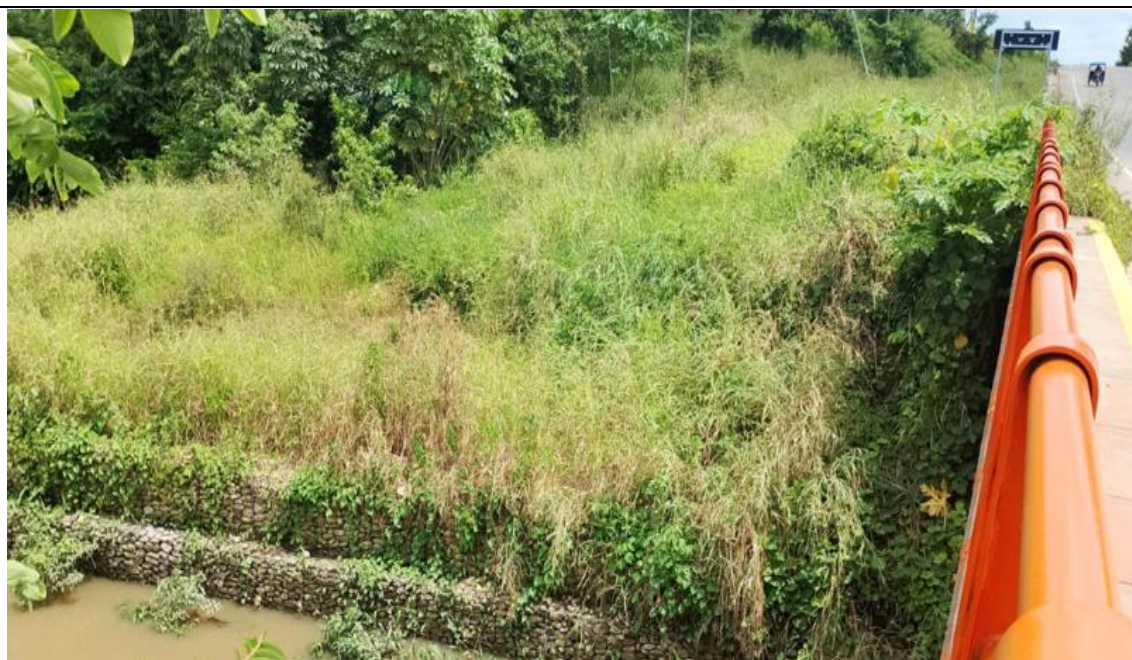
Imagen 05: Vista general del tramo 01, sección 3- de 80 a 120 metros.

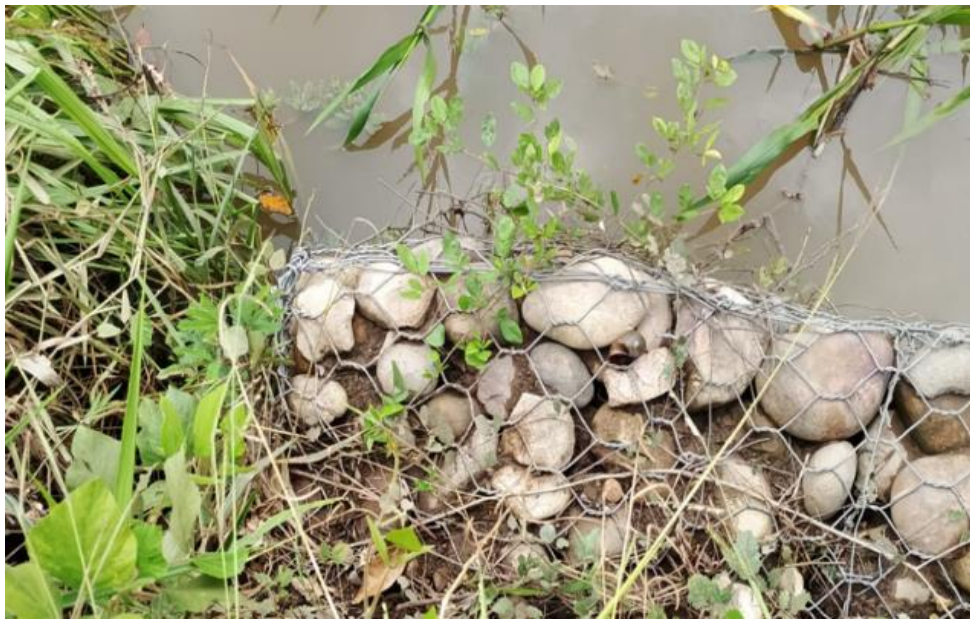
Imagen 09: Se observó abultamientos en la zona superior frontal que sobresale y deforma a la estructura- **tramo 2, sección 5- de 160 a 210.**

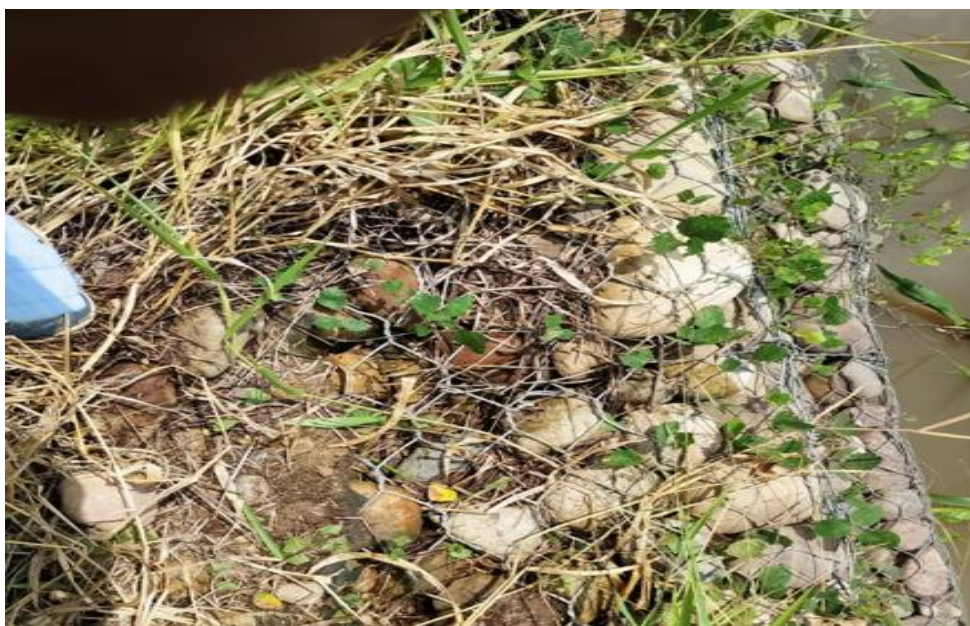
Imagen 10: De los 50 metros evaluados, 3 metros presentan hundimiento en el muro de gavión- **tramo 2, sección 5- de 160 a 210 m**

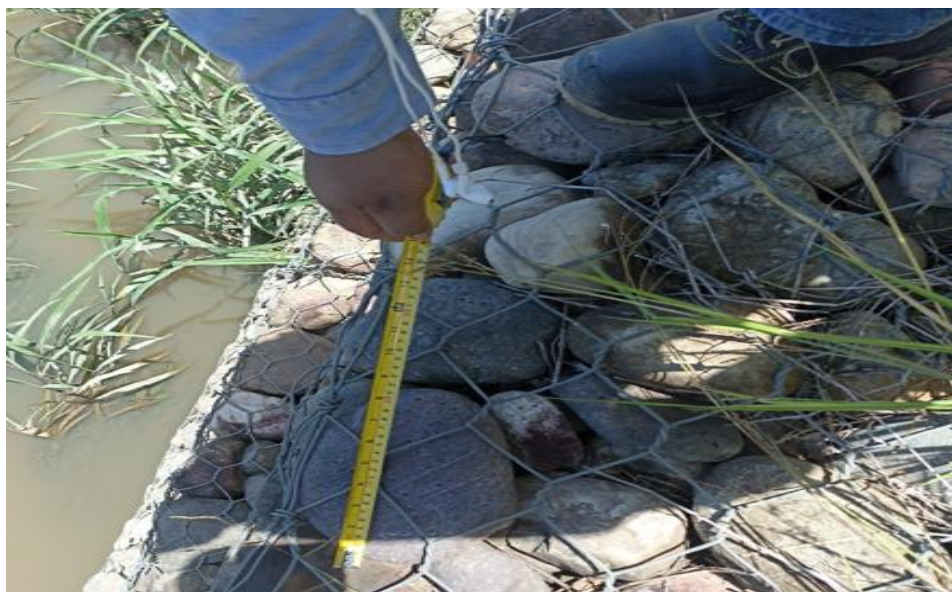
Imagen 12. Realizando medici3n de la malla met3lica en el muro gavi3n en el tramo secci3n 6- de 210 a 260.

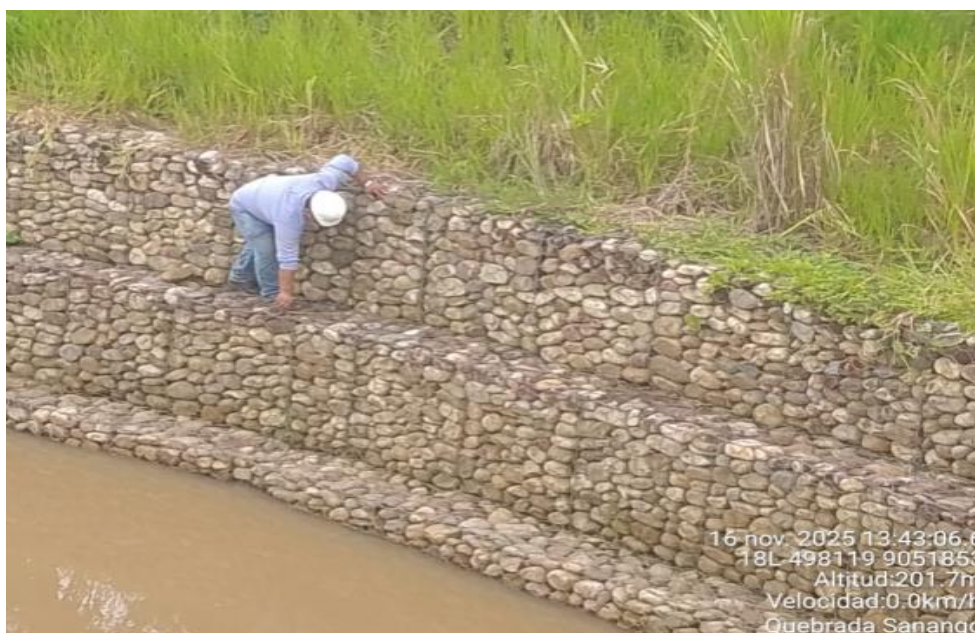
Imagen 13: Vista panorámica en el tramo 03, sección 7- de 210 a 260- 300 m.

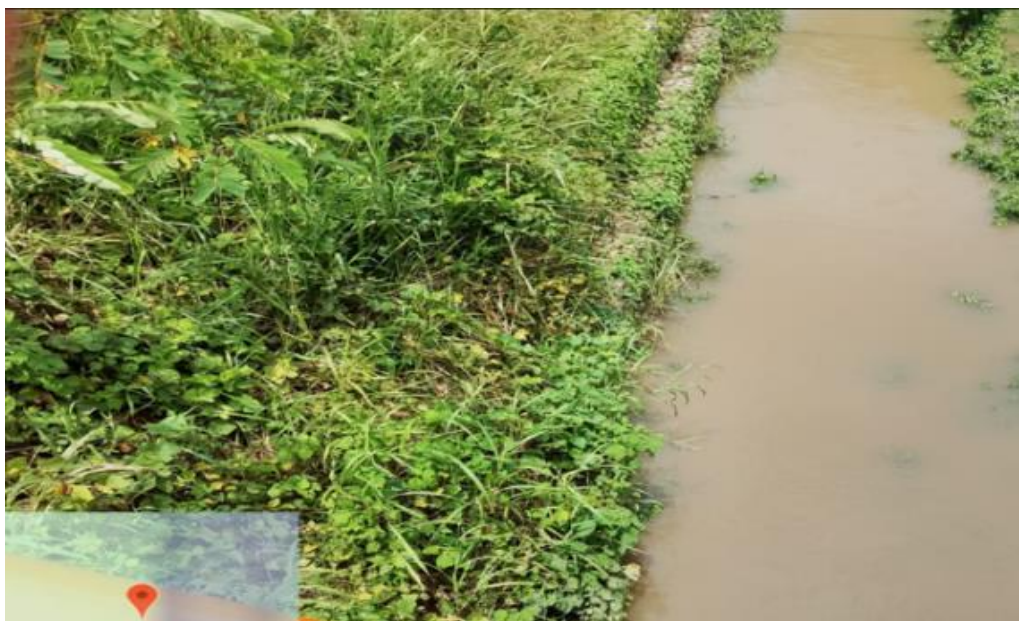
Imagen 15: Vista general del tramo 04, sección 8 - de 300 a 340 m .

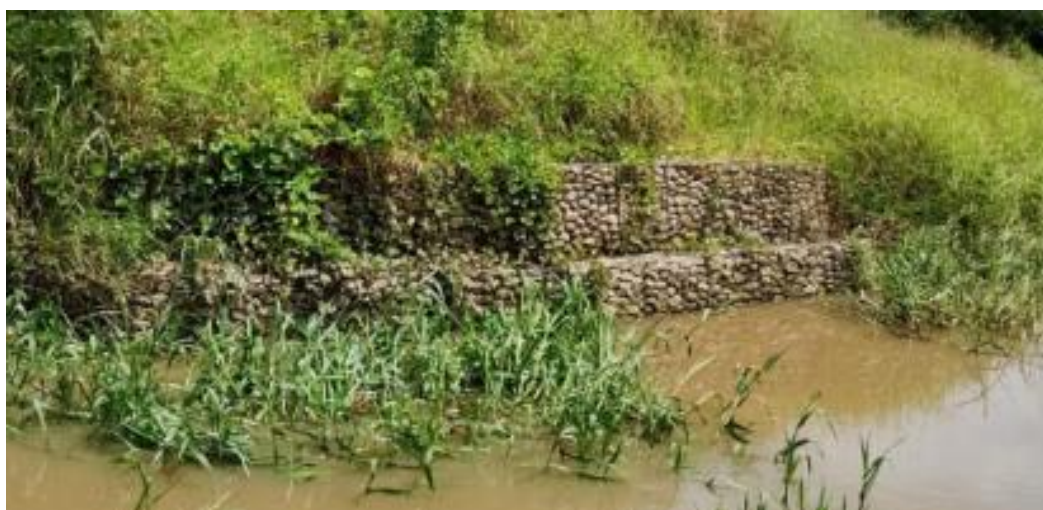
Imagen 16: La única parte que se puede evaluar en tramo 04, sección 9 - de 340 a 380 m.

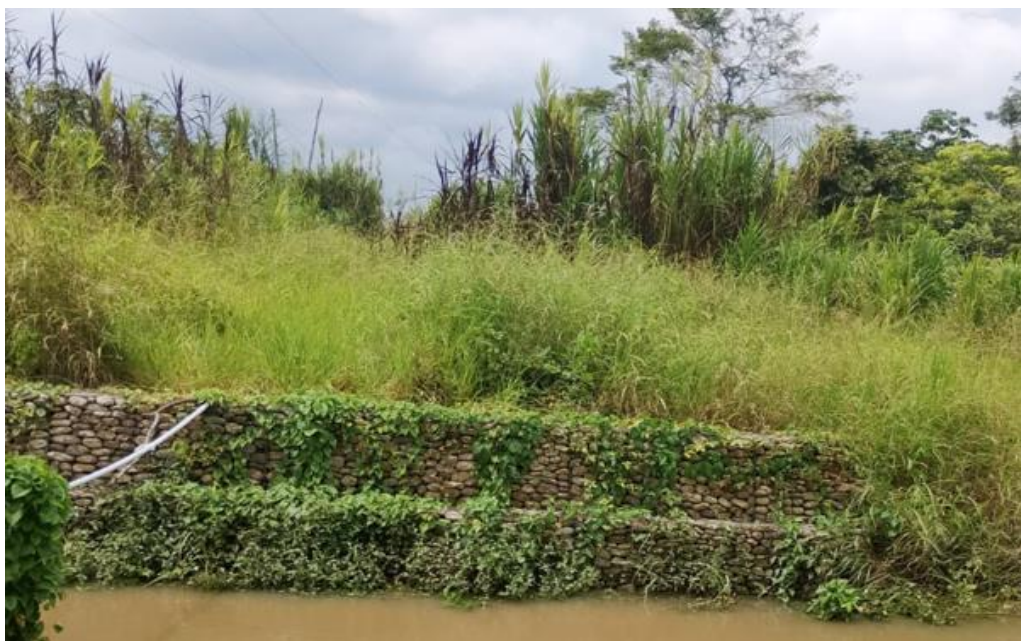
Imagen 17: La única parte que se puede evaluar en tramo 04, sección 10 - de 380 a 420 m.
