UNIVERSIDAD CATÓLICA LOS ÁNGELES
CHIMBOTE

**DETERMINACIÓN Y EVALUACIÓN DE LAS
PATOLOGÍAS DEL CONCRETO ARMADO DEL
RESERVORIO ELEVADO TACALÁ $V=1000$ M³ -
DISTRITO DE CASTILLA - PROVINCIA DE PIURA -
DEPARTAMENTO DE PIURA - MARZO 2018**

**TESIS PARA OPTAR EL TÍTULO PROFESIONAL DE:
INGENIERO CIVIL**

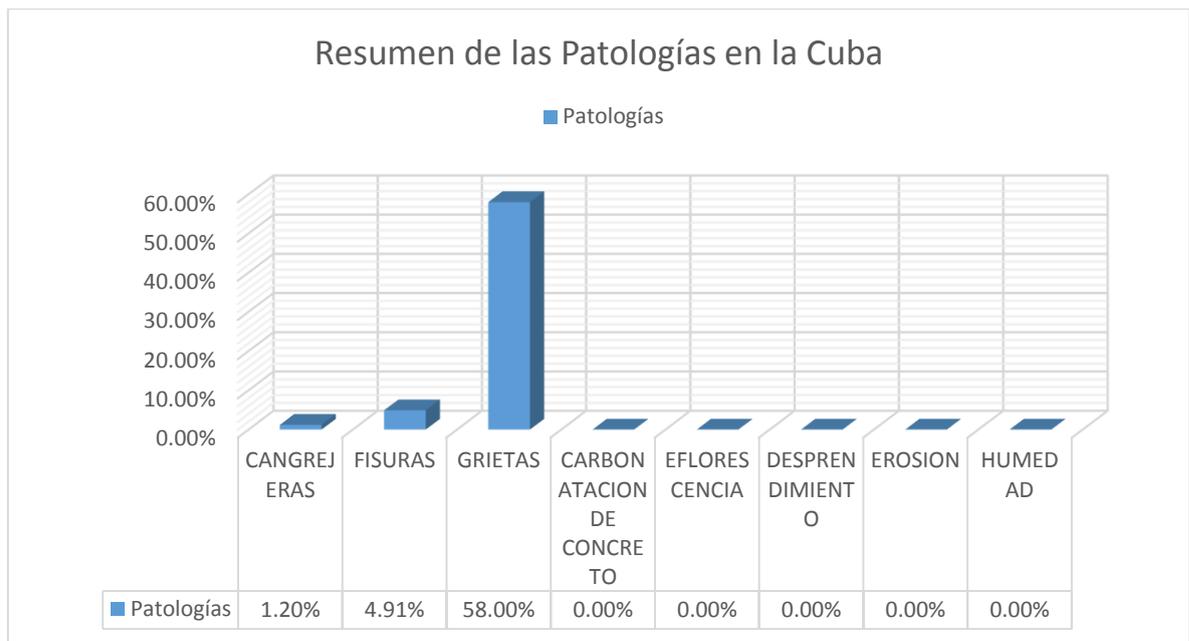
Gráfico N°01: Porcentaje de las patologías en la cuba

ITEM	PATOLOGIA	AREA DE ESTUDIO (m2)	AREA CON PATOLOGIA (m2)	% AFECTACIÓN
A.	CANGREJERAS	79.17	0.95	1.20%
B.	FISURAS	79.17	3.89	4.91%
C.	GRIETAS	79.17	45.92	58.00%
D.	CARBONATACION DE CONCRETO	79.17	0	0.00%
E.	EFLORESCENCIA	79.17	0	0.00%
F.	DESPRENDIMIENTO	79.17	0	0.00%
G.	EROSION	79.17	0	0.00%
H.	HUMEDAD	79.17	0	0.00%

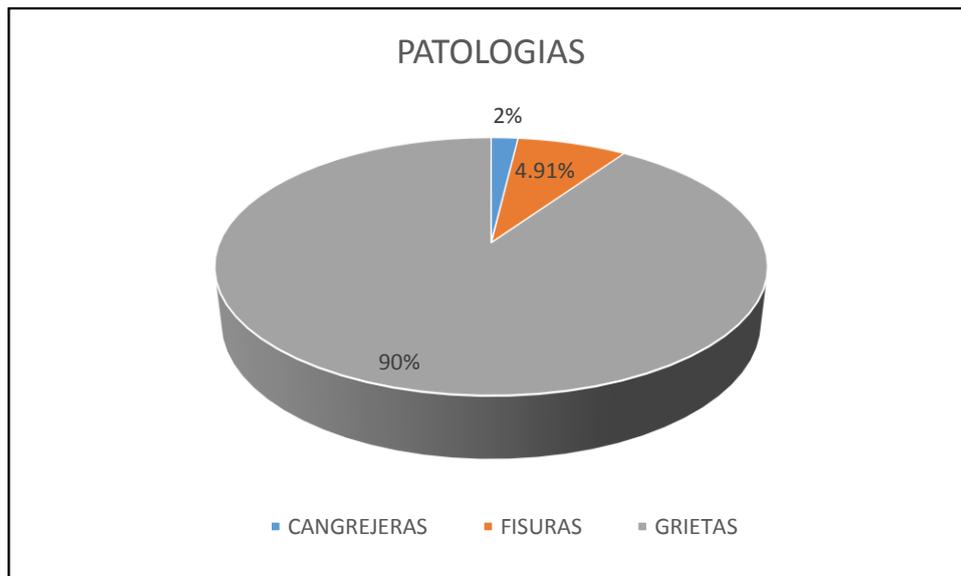
Gráfico N°04: Patologías presentes

Según la inspección realizada, hemos concluido que las patologías más resaltantes en la cuba del reservorio de Tacalá, son: cangrejeras 2%, fisuras 4.91% y grietas en un 90%. Representadas en el siguiente gráfico.

La patología predominante en esta área de la cuba es el **AGRIETAMIENTO** identificado un 90% del área inferior de la cuba.

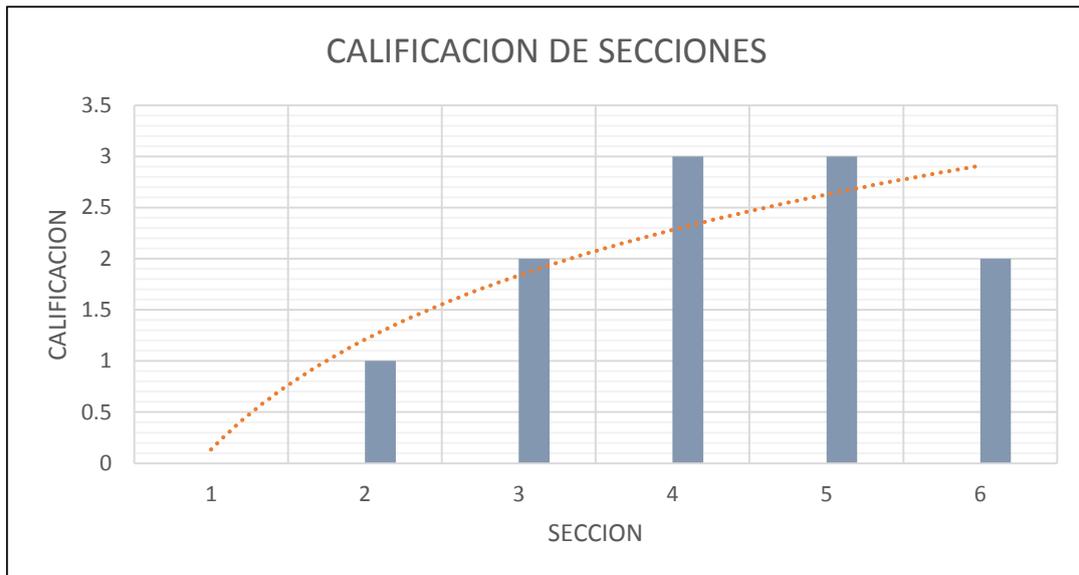
Gráfico N°05: Comparación de CALIFICACIONES DE SECCIONES

❖ Analizando la sección 3 observamos que el 10.45% es afectada por grietas, lo cual nos lleva a un área total de afectación de 10.45% cuya severidad es de grado 2, es decir una calificación REGULAR.

❖ Analizando la sección 4 observamos que el 15.25% es afectada por grietas, lo cual nos lleva a un área total de afectación de 15.25% cuya severidad es de grado 3, es decir una calificación MALO.

❖ Analizando la sección 5 observamos que el 20.32% es afectada por grietas, lo cual nos lleva a un área total de afectación de 20.32% cuya severidad es de grado 3, es decir una calificación MALO.

❖ Analizando la sección 6 observamos que el 11.99% es afectada por grietas, lo cual nos lleva a un área total de afectación de 11.99% cuya severidad es de grado 2, es decir una calificación REGULAR.

En nuestro cuadro de inspección observamos que nuestra línea poligonal de tendencia nos lleva de un grado 2 hacia uno de 3, esto concluye que la estructura presenta un **grado de severidad 3 - MALO**, con tendencia a seguir creciendo con el paso del tiempo la estructura entra en contacto con el fenómeno del intemperismo y así desgaste justo en las áreas con patologías descritas anteriormente.

Según la toma de datos nos muestran una calificación global de nivel 03 mostrando una estructura **MALO** por lo que debemos tomarle importancia para solicitar una rehabilitación o reparación de las partes afectadas, ya que de no tomar las medidas pertinentes, puede afectar el acero y formar así la corrosión y esto es perjudicial para la estructura.
