DETERMINACIÓN Y EVALUACIÓN DE LAS PATOLOGÍAS DE CONCRETO  
ARMADO DEL RESERVORIO ELEVADO R11 - MIRAFLORES, CAPACIDAD

700M<sup>3</sup> - CASTILLA, PIURA, ABRIL 2018

TESIS PARA OPTAR EL TÍTULO PROFESIONAL DE  
INGENIERO CIVIL

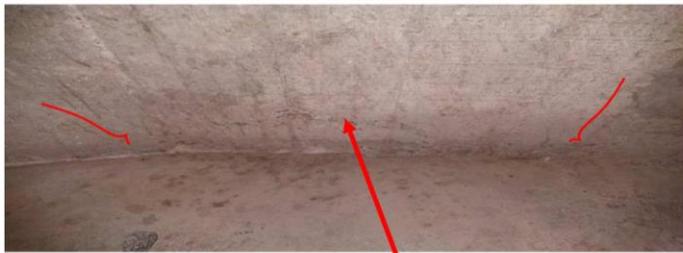
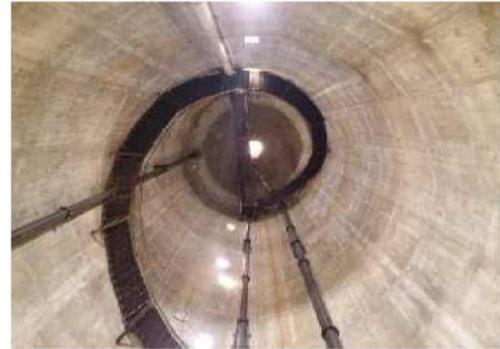
**INTERIOR - AREA PARED DE RESERVORIO, CORTE A-A (PARTE IZQUIERDA) = 813.43 m<sup>2</sup>**

(1)	Cangrejezas				0.00	813.43	0.00%	100.00%	L
(2)	Corrosion				0.00	813.43	0.00%	100.00%	L
(3)	Carbonatacion del Concreto				0.00	813.43	0.00%	100.00%	L
