UNIVERSIDAD CATÓLICA LOS ÁNGELES
CHIMBOTE

**DETERMINACIÓN Y EVALUACIÓN DE LAS
PATOLOGÍAS DEL CONCRETO EN EL DREN
PETROPERU, ENTRE LAS PROGRESIVAS KM 0+000 Y
KM 0+820, UBICADO EN EL ASENTAMIENTO
HUMANO ANDRÉS AVELINO CÁCERES, DEL
DISTRITO DE VEINTISÉIS DE OCTUBRE, PROVINCIA
Y REGIÓN PIURA, MARZO DEL AÑO 2018**

TESIS PARA OPTAR EL TÍTULO PROFESIONAL DE:

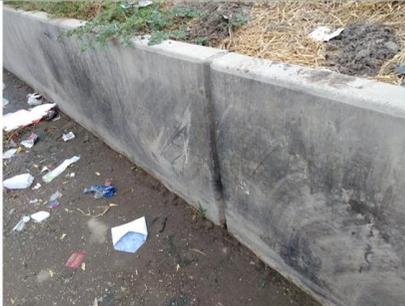
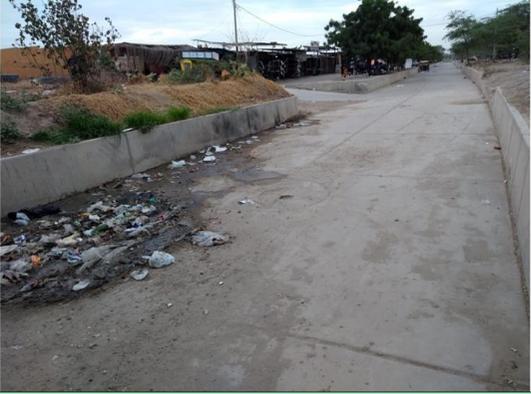
Tipos de patologías		Área con patología	% Área con patología		Área con patología	% Área con patología		Área con patología	% Área con patología							
Lesión	Símbolo	Patología														
Físicas	1	Humedad	0.79	4.94%	L	3.60	3.00%	L	1.20	7.50%					L	
	2	Erosión	0.00	0.00%	L	0.00	0.00%	L	0.60	3.75%					L	
	3	Suciedad	2.40	15.00%	L	40.00	33.33%	M	0.00	0.00%					L	
mecánicas	4	Fisuras	0.40	2.50%	L	0.00	0.00%	L	0.60	3.75%					L	
	5	Grietas	0.00	0.00%	L	0.00	0.00%	L	0.00	0.00%					L	
	6	Desprendimiento	0.00	0.00%	L	0.00	0.00%	L	0.00	0.00%					L	
Químicas	7	Eflorescencia	0.00	0.00%	L	0.00	0.00%	L	0.00	0.00%					L	
	8	Oxidación y Corrosión	0.00	0.00%	L	0.00	0.00%	L	0.00	0.00%	L					
Área total por elemento		3.59	2.36%		43.60	28.68%		2.40	1.58%							
Nivel de severidad predominante		Leve			Moderado			Leve								
Plano de planta de la Unidad de Muestra 1 (UM-1)

Patologías identificadas		
Patologías	Área con patología (m2)	% de Área con patología
Humedad	5.59	3.68%
Erosión	0.60	0.39%
Suciedad	42.40	27.89%
Fisuras	1.00	0.66%
Grietas	0.00	0.00%
Desprendimiento	0.00	0.00%
Eflorescencia	0.00	0.00%
Oxidación y Corrosión	0.00	0.00%
	49.59	32.63%

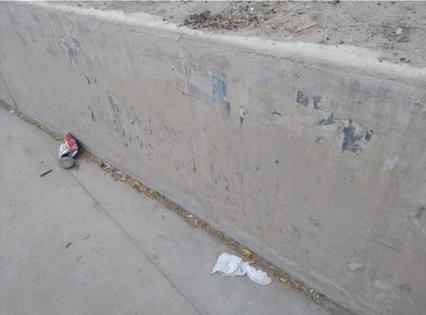
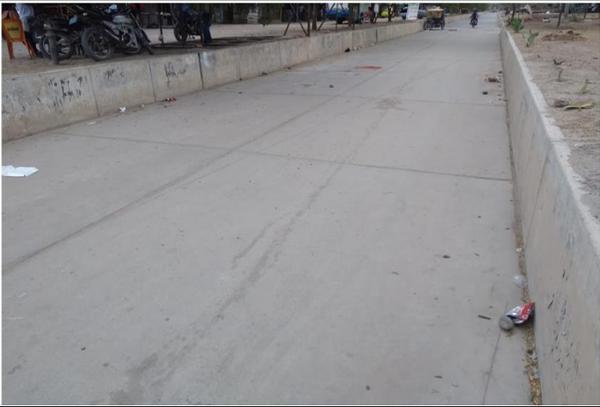
Lesión	Simbolo	Patologia	Área con patologia	% Área con patologia		Área con patologia	% Área con patologia		Área con patologia	% Área con patologia						
Físicas	1	Humedad	0.00	0.00%	L	0.00	0.00%	L	0.00	0.00%	L					
	2	Erosión	1.20	7.50%	L	5.90	4.92%	L	0.00	0.00%	L					
	3	Suciedad	2.80	17.50%	L	0.00	0.00%	L	0.00	0.00%	L					
mecanicas	4	Fisuras	0.30	1.88%	L	0.00	0.00%	L	0.00	0.00%	L					
	5	Grietas	0.00	0.00%	L	0.90	0.75%	L	0.00	0.00%	L					
	6	Desprendimiento	0.00	0.00%	L	0.00	0.00%	L	0.00	0.00%	L					
Químicas	7	Eflorescencia	2.40	15.00%	L	0.00	0.00%	L	0.00	0.00%	L					
	8	Oxidación y Corrosión	0.00	0.00%	L	0.00	0.00%	L	0.00	0.00%	L					
Área total por elemento			6.70	4.41%		6.80	4.47%		0.00	0.00%						
Nivel de severidad predominante			Leve			Leve			Leve

Patologías identificadas		
Patologías	Área con patología (m2)	% de Área con patología
Humedad	0.00	0.00%
Erosión	7.10	4.67%
Suciedad	2.80	1.84%
Fisuras	0.30	0.20%
Grietas	0.90	0.59%
Desprendimiento	0.00	0.00%
Eflorescencia	2.40	1.58%
Oxidación y Corrosión	0.00	0.00%
	13.50	8.88%

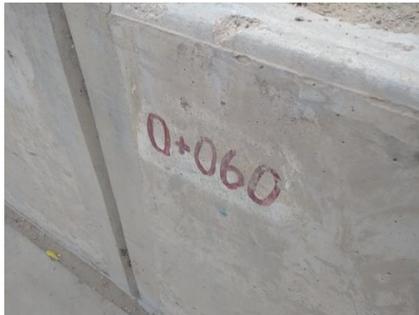
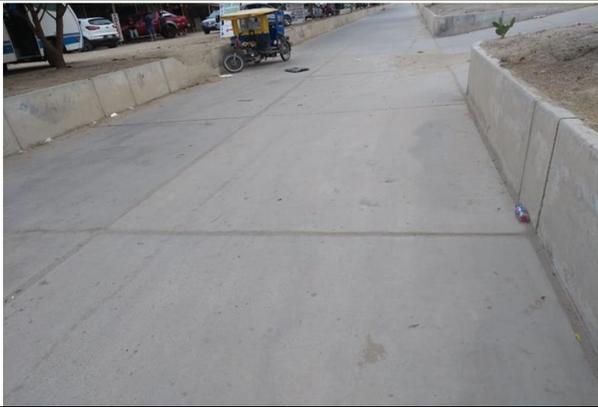
Lesión	Simbolo	Patologia	Área con patologia	% Área con patologia	Área con patologia	% Área con patologia	Área con patologia	% Área con patologia								
Físicas	1	Humedad	0.00	0.00%	L	0.00	0.00%	L	0.00	0.00%				L		
	2	Erosión	0.00	0.00%	L	2.30	1.92%	L	0.00	0.00%				L		
	3	Suciedad	0.30	1.88%	L	0.00	0.00%	L	0.50	3.13%				L		
mecanicas	4	Fisuras	0.10	0.63%	L	0.00	0.00%	L	0.00	0.00%				L		
	5	Grietas	0.60	3.75%	L	1.10	0.92%	L	0.90	5.63%				M		
	6	Desprendimiento	1.20	7.50%	L	0.00	0.00%	L	1.50	9.38%				L		
Químicas	7	Eflorescencia	1.30	8.13%	L	0.00	0.00%	L	0.80	5.00%				L		
	8	Oxidación y Corrosión	0.00	0.00%	L	0.00	0.00%	L	0.00	0.00%				L		
Área total por elemento		3.50	2.30%	3.40	2.24%	3.70	2.43%									
Nivel de severidad predominante		Leve			Leve			Moderado

Patologías identificadas		
Patologías	Área con patología (m2)	% de Área con patología
Humedad	0.00	0.00%
Erosión	2.30	1.51%
Suciedad	0.80	0.53%
Fisuras	0.10	0.07%
Grietas	2.60	1.71%
Desprendimiento	2.70	1.78%
Eflorescencia	2.10	1.38%
Oxidación y Corrosión	0.00	0.00%
	10.60	6.97%

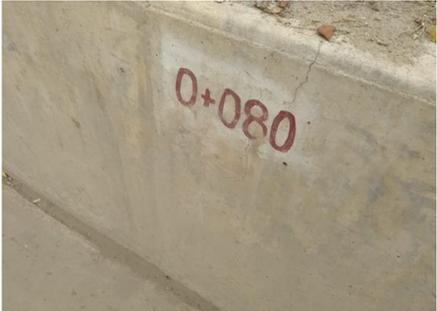
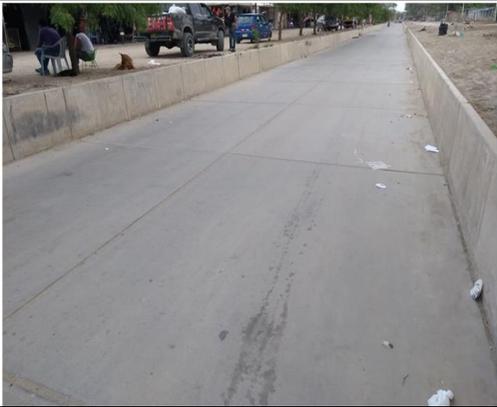
Lesión	Simbolo	Patologia	Área con patologia	% Área con patologia	Área con patologia	% Área con patologia	Área con patologia	% Área con patologia								
Físicas	1	Humedad	0.00	0.00%	L	0.00	0.00%	L	0.00	0.00%					L	
	2	Erosión	0.95	5.94%	L	3.90	3.25%	L	0.75	4.69%					L	
	3	Suciedad	1.00	6.25%	L	1.25	1.04%	L	0.80	5.00%					L	
mecanicas	4	Fisuras	0.40	2.50%	L	0.00	0.00%	L	0.00	0.00%					L	
	5	Grietas	0.80	5.00%	M	0.00	0.00%	L	0.00	0.00%					L	
	6	Desprendimiento	1.20	7.50%	L	0.00	0.00%	L	0.20	1.25%					L	
Químicas	7	Eflorescencia	1.30	8.13%	L	0.00	0.00%	L	0.00	0.00%					L	
	8	Oxidación y Corrosión	0.00	0.00%	L	0.00	0.00%	L	0.00	0.00%					L	
Área total por elemento		5.65	3.72%	L	5.15	3.39%	L	1.75	1.15%	L						
Nivel de severidad predominante		Moderado			Leve			Leve

Patologías identificadas		
Patologías	Área con patología (m2)	% de Área con patología
Humedad	0.00	0.00%
Erosión	5.60	3.68%
Suciedad	3.05	2.01%
Fisuras	0.40	0.26%
Grietas	0.80	0.53%
Desprendimiento	1.40	0.92%
Eflorescencia	1.30	0.86%
Oxidación y Corrosión	0.00	0.00%
	12.55	8.26%

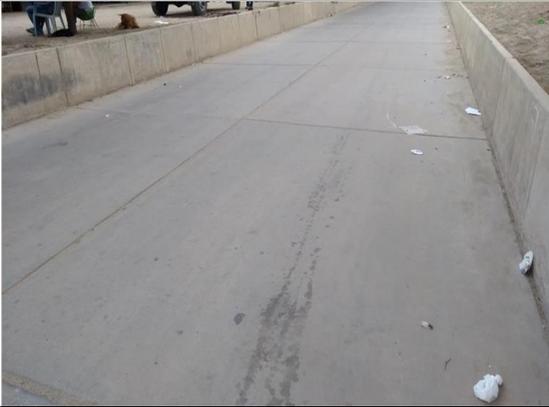
Tipos de patologias			Área con patologia	% Área con patologia	L	Área con patologia	% Área con patologia	L	Área con patologia	% Área con patologia	L						
Lesión	Símbolo	Patología															
Físicas	1	Humedad	0.00	0.00%	L	0.00	0.00%	L	0.00	0.00%	L						
	2	Erosión	1.20	7.50%	L	6.90	5.75%	L	1.55	9.69%	L						
	3	Suciedad	0.00	0.00%	L	1.20	1.00%	L	1.05	6.56%	L						
mecánicas	4	Fisuras	0.10	0.63%	L	0.00	0.00%	L	0.30	1.88%	L						
	5	Grietas	0.00	0.00%	L	0.90	0.75%	L	0.00	0.00%	L						
	6	Desprendimiento	0.00	0.00%	L	0.00	0.00%	L	0.00	0.00%	L						
Químicas	7	Eflorescencia	0.90	5.63%	L	0.00	0.00%	L	0.50	3.13%	L						
	8	Oxidación y Corrosión	0.00	0.00%	L	0.00	0.00%	L	0.00	0.00%	L						
Área total por elemento			2.20	1.45%		9.00	5.92%		3.40	2.24%							
Nivel de severidad predominante			Leve			Leve			Leve

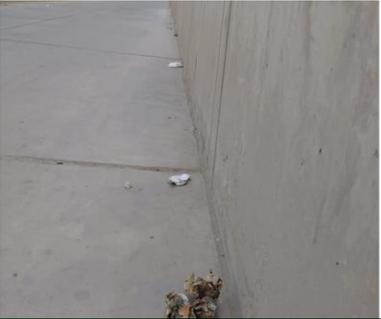
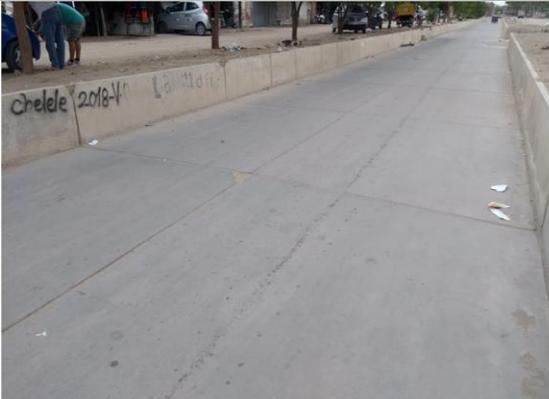
Elementos		Margen Izquierdo			Losa de fondo			Margen Derecho			Fotografía de la Unidad de Muestra 6 (UM-6)							
Tipos de patologías		Área:	16.00	m2	Área:	120.00	m2	Área:	16.00	m2

Lesión	Simbolo	Patologia	Área con patología	% Área con patología	Área con patología	% Área con patología	Área con patología	% Área con patología										
Físicas	1	Humedad	0.00	0.00%	L	0.00	0.00%	L	0.00	0.00%					L			
	2	Erosión	1.50	9.38%	L	5.70	4.75%	L	1.34	8.38%					L			
	3	Suciedad	2.80	17.50%	L	3.90	3.25%	L	3.20	20.00%					L			
Mecánicas	4	Fisuras	0.10	0.63%	L	0.00	0.00%	L	0.60	3.75%					L			
	5	Grietas	0.00	0.00%	L	0.90	0.75%	L	0.00	0.00%					L			
	6	Desprendimiento	0.00	0.00%	L	0.00	0.00%	L	0.00	0.00%					L			
Químicas	7	Eflorescencia	0.90	5.63%	L	0.00	0.00%	L	0.87	5.44%					L			
	8	Oxidación y Corrosión	0.00	0.00%	L	0.00	0.00%	L	0.00	0.00%					L			
Área total por elemento		5.30	3.49%	10.50	6.91%	6.01	3.95%

Nivel de severidad predominante		Leve			Leve			Leve

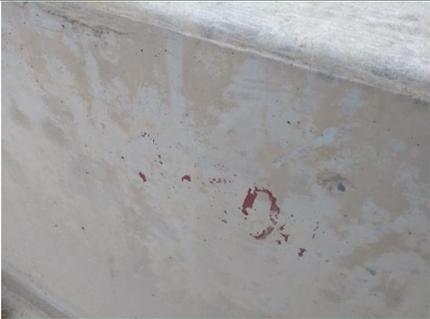
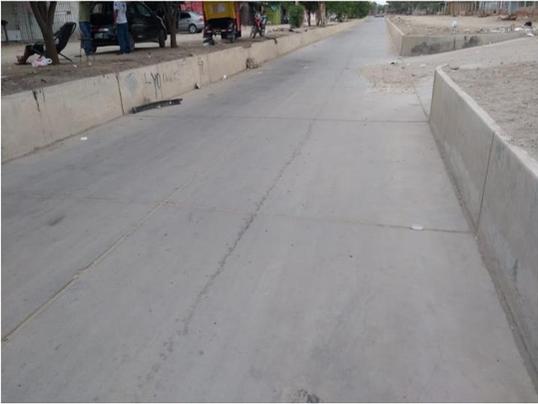
Lesión	Símbolo	Patología	Área con patología	% Área con patología		Área con patología	% Área con patología		Área con patología	% Área con patología							
Físicas	1	Humedad	0.00	0.00%	L	0.00	0.00%	L	0.00	0.00%	L						
	2	Erosión	1.38	8.63%	L	6.20	5.17%	L	1.34	8.38%	L						
	3	Suciedad	3.10	19.38%	L	2.10	1.75%	L	3.20	20.00%	L						
mecánicas	4	Fisuras	0.20	1.25%	L	0.00	0.00%	L	0.70	4.38%	M						
	5	Grietas	0.00	0.00%	L	1.02	0.85%	L	0.00	0.00%	L						
	6	Desprendimiento	0.39	2.44%	L	0.00	0.00%	L	1.10	6.88%	L						
Químicas	7	Eflorescencia	1.06	6.63%	L	0.00	0.00%	L	0.87	5.44%	L						
	8	Oxidación y Corrosión	0.00	0.00%	L	0.00	0.00%	L	0.00	0.00%	L						
Área total por elemento			6.13	4.03%		9.32	6.13%		7.21	4.74%							
Nivel de severidad predominante			Leve			Leve			Moderado

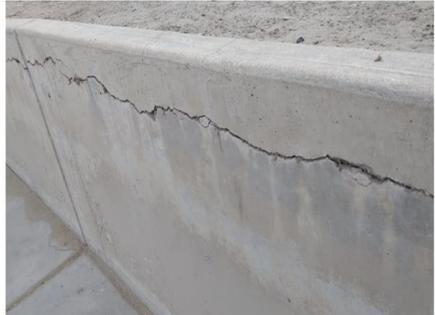
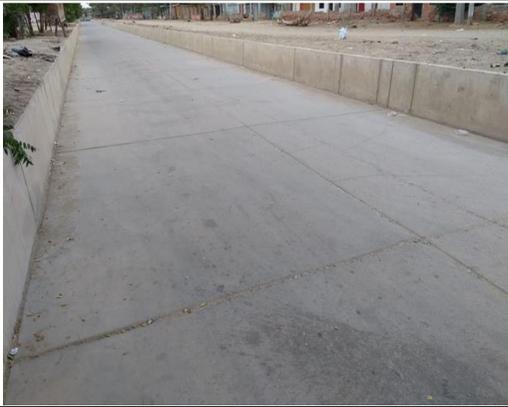
Lesión	Simbolo	Patologia	Área con patologia	% Área con patologia	Área con patologia	% Área con patologia	Área con patologia	% Área con patologia								
Físicas	1	Humedad	0.00	0.00%	L	0.00	0.00%	L	0.00	0.00%					L	
	2	Erosión	1.50	9.38%	L	9.40	7.83%	L	1.50	9.38%					L	
	3	Suciedad	3.18	19.88%	L	2.10	1.75%	L	3.20	20.00%					L	
mecánicas	4	Fisuras	0.61	3.81%	L	0.00	0.00%	L	0.70	4.38%					M	
	5	Grietas	0.40	2.50%	L	2.15	1.79%	L	1.20	7.50%					M	
	6	Desprendimiento	0.39	2.44%	L	0.00	0.00%	L	1.10	6.88%					L	
Químicas	7	Eflorescencia	1.06	6.63%	L	0.00	0.00%	L	0.87	5.44%					L	
	8	Oxidación y Corrosión	0.00	0.00%	L	0.00	0.00%	L	0.00	0.00%					L	
Área total por elemento		7.14	4.70%	13.65	8.98%	8.57	5.64%									
Nivel de severidad predominante		Leve			Leve			Moderado

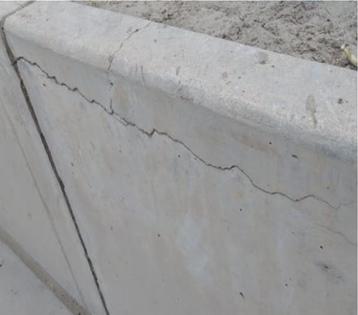
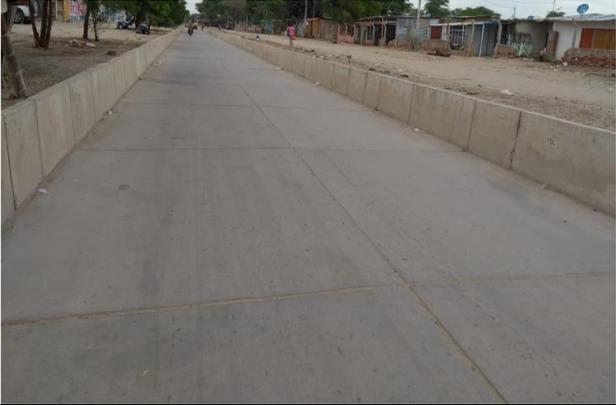
Lesión	Simbolo	Patologia	Área con patologia	% Área con patologia	Área con patologia	% Área con patologia	Área con patologia	% Área con patologia								
Fisicas	1	Humedad	0.00	0.00%	L	0.00	0.00%	L	0.00	0.00%				L		
	2	Erosión	0.40	2.50%	L	3.90	3.25%	L	0.80	5.00%				L		
	3	Suciedad	0.00	0.00%	L	1.56	1.30%	L	0.00	0.00%				L		
mecanicas	4	Fisuras	0.50	3.13%	L	0.00	0.00%	L	0.10	0.63%				L		
	5	Grietas	0.76	4.75%	M	0.00	0.00%	L	0.80	5.00%				M		
	6	Desprendimiento	0.00	0.00%	L	0.00	0.00%	L	0.00	0.00%				L		
Químicas	7	Eflorescencia	1.20	7.50%	L	0.00	0.00%	L	1.40	8.75%				L		
	8	Oxidación y Corrosión	0.00	0.00%	L	0.00	0.00%	L	0.00	0.00%				L		
Área total por elemento		2.86	1.88%	5.46	3.59%	3.10	2.04%									
Nivel de severidad predominante		Moderado			Leve			Moderado

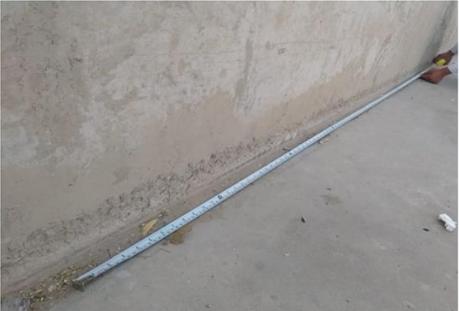
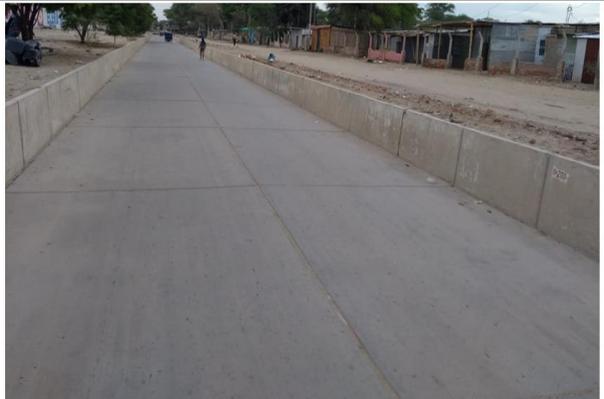
Elementos			Margen Izquierdo			Losa de fondo			Margen Derecho			Fotografía de la Unidad de Muestra 10 (UM-10)						
Tipos de patologias			Área:	16.00	m2	Área:	120.00	m2	Área:	16.00	m2

Lesión	Simbolo	Patologia	Área con patologia	% Área con patologia		Área con patologia	% Área con patologia		Área con patologia	% Área con patologia								
Fisicas	1	Humedad	0.00	0.00%	L	0.00	0.00%	L	0.00	0.00%	L							
	2	Erosión	0.90	5.63%	L	4.26	3.55%	L	1.40	8.75%	L							
	3	Suciedad	0.00	0.00%	L	1.56	1.30%	L	0.00	0.00%	L							
mecanicas	4	Fisuras	0.50	3.13%	L	0.00	0.00%	L	0.20	1.25%	L							
	5	Grietas	1.50	9.38%	M	0.00	0.00%	L	0.90	5.63%	M							
	6	Desprendimiento	0.00	0.00%	L	0.00	0.00%	L	0.00	0.00%	L							
Químicas	7	Eflorescencia	1.20	7.50%	L	0.00	0.00%	L	1.30	8.13%	L							
	8	Oxidación y Corrosión	0.00	0.00%	L	0.00	0.00%	L	0.00	0.00%	L							
Área total por elemento			4.10	2.70%		5.82	3.83%		3.80	2.50%

Nivel de severidad predominante			Moderado			Leve			Moderado

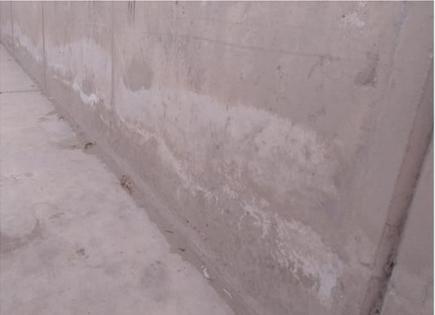
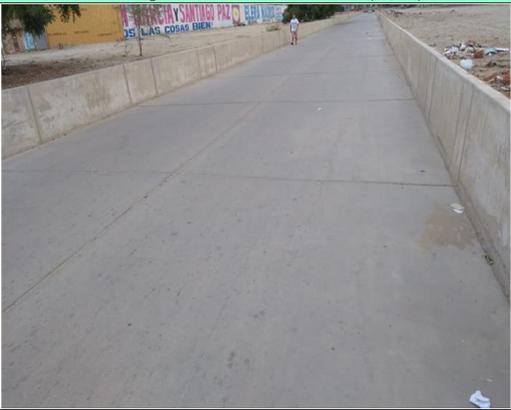
Lesión	Simbolo	Patologia	Área con patologia	% Área con patologia	Área con patologia	% Área con patologia	Área con patologia	% Área con patologia								
Físicas	1	Humedad	0.00	0.00%	L	0.00	0.00%	L	0.00	0.00%					L	
	2	Erosión	1.20	7.50%	L	3.90	3.25%	L	0.80	5.00%					L	
	3	Suciedad	0.00	0.00%	L	1.56	1.30%	L	0.00	0.00%					L	
mecánicas	4	Fisuras	0.50	3.13%	L	0.00	0.00%	L	0.35	2.19%					L	
	5	Grietas	0.90	5.63%	M	0.00	0.00%	L	0.80	5.00%					M	
	6	Desprendimiento	0.00	0.00%	L	0.00	0.00%	L	0.00	0.00%					L	
Químicas	7	Eflorescencia	3.76	23.50%	M	0.00	0.00%	L	2.90	18.13%					L	
	8	Oxidación y Corrosión	0.00	0.00%	L	0.00	0.00%	L	0.00	0.00%					L	
Área total por elemento		6.36	4.18%	5.46	3.59%	4.85	3.19%									
Nivel de severidad predominante		Moderado			Leve			Moderado

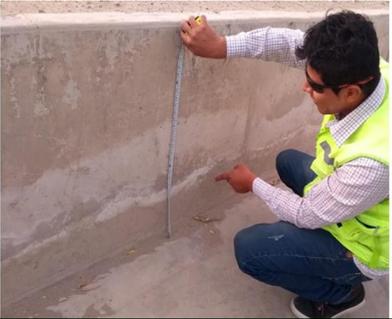
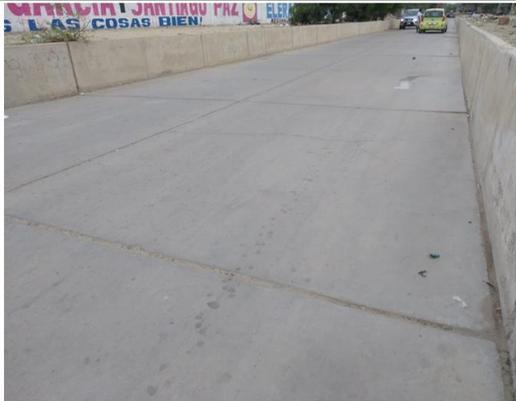
Lesión	Simbolo	Patologia	Área con patologia	% Área con patologia	Área con patologia	% Área con patologia	Área con patologia	% Área con patologia								
Físicas	1	Humedad	0.00	0.00%	L	0.00	0.00%	L	0.00	0.00%					L	
	2	Erosión	1.20	7.50%	L	4.65	3.88%	L	0.80	5.00%					L	
	3	Suciedad	0.00	0.00%	L	1.56	1.30%	L	2.50	15.63%					L	
mecanicas	4	Fisuras	0.40	2.50%	L	0.00	0.00%	L	0.35	2.19%					L	
	5	Grietas	0.63	3.94%	L	0.00	0.00%	L	0.80	5.00%					M	
	6	Desprendimiento	0.00	0.00%	L	0.00	0.00%	L	0.00	0.00%					L	
Químicas	7	Eflorescencia	1.15	7.19%	L	0.00	0.00%	L	4.95	30.94%					M	
	8	Oxidación y Corrosión	0.00	0.00%	L	0.00	0.00%	L	0.00	0.00%	L					
Área total por elemento		3.38	2.22%	6.21	4.09%	9.40	6.18%									
Nivel de severidad predominante		Leve			Leve			Moderado

Patologías identificadas		
Patologías	Área con patología (m2)	% de Área con patología
Humedad	0.00	0.00%
Erosión	6.65	4.38%
Suciedad	4.06	2.67%
Fisuras	0.75	0.49%
Grietas	1.43	0.94%
Desprendimiento	0.00	0.00%
Eflorescencia	6.10	4.01%
Oxidación y Corrosión	0.00	0.00%
	18.99	12.49%

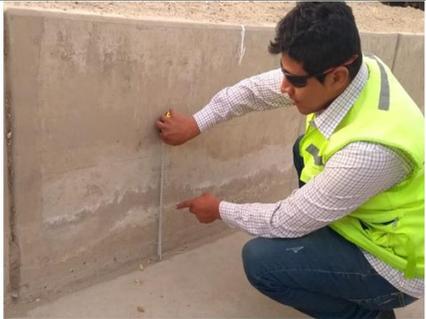
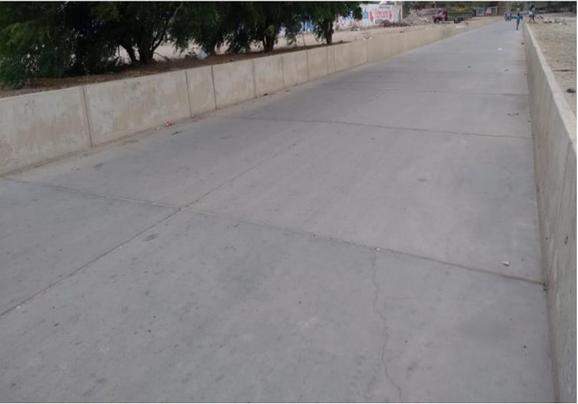
Lesión	Simbolo	Patologia	Área con patologia	% Área con patologia	Nivel	Área con patologia	% Área con patologia	Nivel	Área con patologia	% Área con patologia						
Físicas	1	Humedad	0.00	0.00%	L	0.00	0.00%	L	0.00	0.00%	L					
	2	Erosión	0.60	3.75%	L	1.80	1.50%	L	1.28	8.00%	L					
	3	Suciedad	0.00	0.00%	L	0.50	0.42%	L	0.00	0.00%	L					
mecánicas	4	Fisuras	0.47	2.94%	L	0.00	0.00%	L	0.57	3.56%	L					
	5	Grietas	1.59	9.94%	M	1.40	1.17%	L	0.80	5.00%	M					
	6	Desprendimiento	0.00	0.00%	L	0.00	0.00%	L	0.00	0.00%	L					
Químicas	7	Eflorescencia	1.20	7.50%	L	0.00	0.00%	L	3.90	24.38%	M					
	8	Oxidación y Corrosión	0.00	0.00%	L	0.00	0.00%	L	0.00	0.00%	L					
Área total por elemento			3.86	2.54%		3.70	2.43%		6.55	4.31%						
Nivel de severidad predominante			Moderado			Leve			Moderado

Patologías identificadas		
Patologías	Área con patología (m2)	% de Área con patología
Humedad	0.00	0.00%
Erosión	3.68	2.42%
Suciedad	0.50	0.33%
Fisuras	1.04	0.68%
Grietas	3.79	2.49%
Desprendimiento	0.00	0.00%
Eflorescencia	5.10	3.36%
Oxidación y Corrosión	0.00	0.00%
	14.11	9.28%

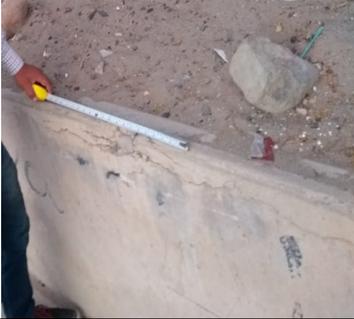
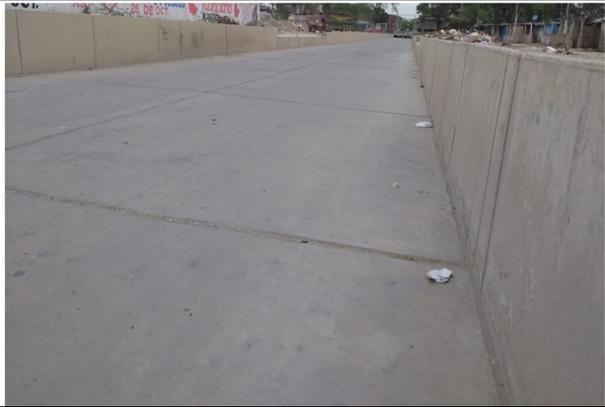
Lesión			Simbolo		Patologia		Área con patologia		% Área con patologia		Área con patologia		% Área con patologia											
Fisicas			1		Humedad		0.00		0.00%		L		0.00								0.00%		L	
			2		Erosión		3.10		19.38%		L		2.47								2.06%		L	
			3		Suciedad		1.30		8.13%		L		1.56								1.30%		L	
mecanicas			4		Fisuras		1.90		11.88%		M		0.00								0.00%		L	
			5		Grietas		1.90		11.88%		M		0.00								0.00%		L	
			6		Desprendimiento		0.00		0.00%		L		0.00								0.00%		L	
Químicas			7		Eflorescencia		3.05		19.06%		L		0.00								0.00%		L

8		Oxidación y Corrosión		0.00		0.00%		L		0.00		0.00%		L							
Área total por elemento			11.25		7.40%		4.03		2.65%		9.72		6.39%											
Nivel de severidad predominante			Moderado			Leve			Moderado

Patologías identificadas		
Patologías	Área con patología (m2)	% de Área con patología
Humedad	0.00	0.00%
Erosión	8.03	5.28%
Suciedad	4.55	2.99%
Fisuras	3.40	2.24%
Grietas	3.57	2.35%
Desprendimiento	0.00	0.00%
Eflorescencia	5.45	3.59%
Oxidación y Corrosión	0.00	0.00%
	25.00	16.45%

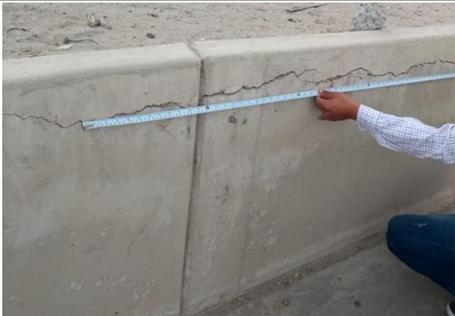
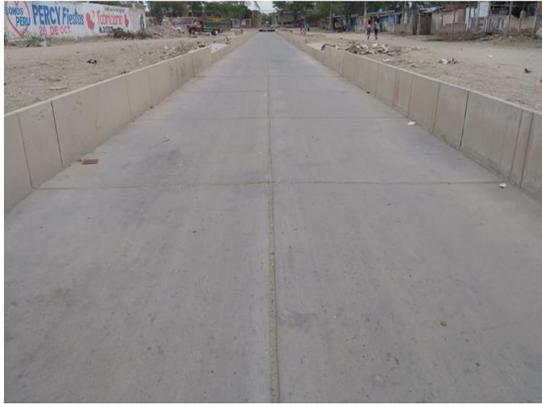
Lesión	Símbolo	Patología	Área con patología	% Área con patología	Área con patología	% Área con patología	Área con patología	% Área con patología								
Físicas	1	Humedad	0.00	0.00%	L	0.00	0.00%	L	0.00	0.00%					L	
	2	Erosión	0.40	2.50%	L	6.80	5.67%	L	0.90	5.63%					L	
	3	Suciedad	0.00	0.00%	L	1.70	1.42%	L	0.00	0.00%					L	
mecánicas	4	Fisuras	0.68	4.25%	M	0.00	0.00%	L	0.10	0.63%					L	
	5	Grietas	1.50	9.38%	M	0.00	0.00%	L	0.62	3.88%					L	
	6	Desprendimiento	0.00	0.00%	L	0.00	0.00%	L	0.00	0.00%					L	
Químicas	7	Eflorescencia	1.20	7.50%	L	0.00	0.00%	L	1.10	6.88%					L	
	8	Oxidación y Corrosión	0.00	0.00%	L	0.00	0.00%	L	0.00	0.00%					L	
Área total por elemento		3.78	2.49%	8.50	5.59%	2.72	1.79%									
Nivel de severidad predominante		Moderado			Leve			Leve

Patologías identificadas		
Patologías	Área con patología (m2)	% de Área con patología
Humedad	0.00	0.00%
Erosión	8.10	5.33%
Suciedad	1.70	1.12%
Fisuras	0.78	0.51%
Grietas	2.12	1.39%
Desprendimiento	0.00	0.00%
Eflorescencia	2.30	1.51%
Oxidación y Corrosión	0.00	0.00%
	15.00	9.87%

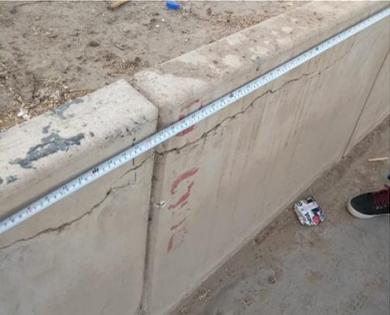
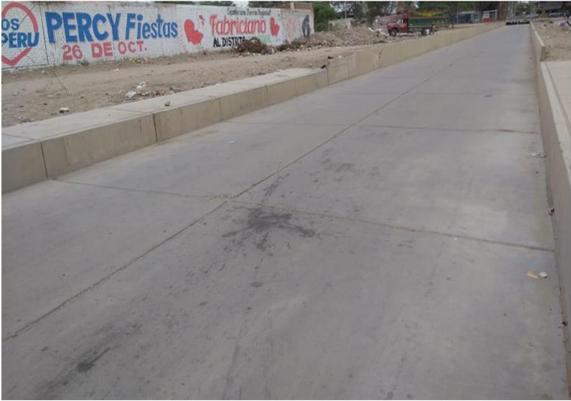
Nivel de severidad			Leve			L			Moderado			M			Severo		S			
Elementos			Margen Izquierdo			Losa de fondo			Margen Derecho			Fotografía de la Unidad de Muestra 16 (UM-16)														
Tipos de patologias			Área:		16.00		m2		Área:		120.00		m2		Área:		16.00		m2

Lesión			Simbolo		Patologia		Área con patologia		% Área con patologia		Área con patologia		% Área con patologia		Área con patologia		% Área con patologia									
Fisicas			1		Humedad		0.00		0.00%		L		0.00		0.00%		L									
			2		Erosión		0.60		3.75%		L		3.90		3.25%		L									
			3		Suciedad		0.00		0.00%		L		1.56		1.30%		L									
mecanicas			4		Fisuras		0.50		3.13%		L		0.00		0.00%		L									
			5		Grietas		1.50		9.38%		M		0.00		0.00%		L									
			6		Desprendimiento		0.00		0.00%		L		0.00		0.00%		L									
Químicas			7		Eflorescencia		1.30		8.13%		L		0.00		0.00%		L									
			8		Oxidación y Corrosión		0.00		0.00%		L		0.00		0.00%		L

Área total por elemento			3.90		2.57%		5.46		3.59%		3.44		2.26%													
Nivel de severidad predominante			Moderado			Leve			Leve

Patologías identificadas		
Patologías	Área con patología (m2)	% de Área con patología
Humedad	0.00	0.00%
Erosión	5.64	3.71%
Suciedad	1.56	1.03%
Fisuras	0.60	0.39%
Grietas	2.10	1.38%
Desprendimiento	0.00	0.00%
Eflorescencia	2.90	1.91%
Oxidación y Corrosión	0.00	0.00%
	12.80	8.42%

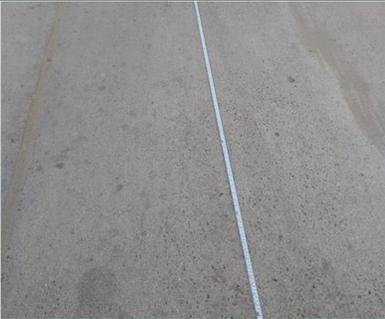
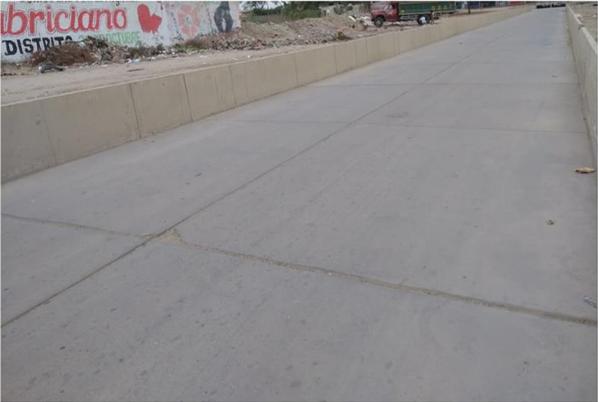
Lesión	Símbolo	Patología	Área con patología	% Área con patología		Área con patología	% Área con patología		Área con patología	% Área con patología							
Físicas	1	Humedad	0.00	0.00%	L	0.00	0.00%	L	0.00	0.00%	L						
	2	Erosión	0.50	3.13%	L	5.60	4.67%	L	0.80	5.00%	L						
	3	Suciedad	0.00	0.00%	L	1.56	1.30%	L	0.00	0.00%	L						
mecánicas	4	Fisuras	0.50	3.13%	L	0.00	0.00%	L	0.10	0.63%	L						
	5	Grietas	1.56	9.75%	M	0.00	0.00%	L	0.80	5.00%	M						
	6	Desprendimiento	0.00	0.00%	L	0.40	0.33%	L	0.00	0.00%	L						
Químicas	7	Eflorescencia	1.04	6.50%	L	0.00	0.00%	L	0.90	5.63%	L						
	8	Oxidación y Corrosión	0.00	0.00%	L	0.00	0.00%	L	0.00	0.00%	L						
Área total por elemento			3.60	2.37%		7.56	4.97%		2.60	1.71%							
Nivel de severidad predominante			Moderado			Leve			Moderado

Patologías identificadas		
Patologías	Área con patología (m2)	% de Área con patología
Humedad	0.00	0.00%
Erosión	6.90	4.54%
Suciedad	1.56	1.03%
Fisuras	0.60	0.39%
Grietas	2.36	1.55%
Desprendimiento	0.40	0.26%
Eflorescencia	1.94	1.28%
Oxidación y Corrosión	0.00	0.00%
	13.76	9.05%

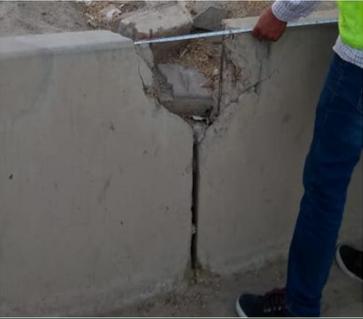
Lesión	Simbolo	Patologia	Área con patologia	% Área con patologia	Área con patologia	% Área con patologia	Área con patologia	% Área con patologia								
Físicas	1	Humedad	0.00	0.00%	L	0.00	0.00%	L	0.00	0.00%					L	
	2	Erosión	0.60	3.75%	L	5.10	4.25%	L	1.10	6.88%					L	
	3	Suciedad	0.00	0.00%	L	1.56	1.30%	L	0.00	0.00%					L	
mecánicas	4	Fisuras	0.67	4.19%	M	0.00	0.00%	L	0.98	6.13%					M	
	5	Grietas	1.80	11.25%	M	3.10	2.58%	L	0.60	3.75%					L	
	6	Desprendimiento	1.40	8.75%	L	0.00	0.00%	L	1.10	6.88%					L	
Químicas	7	Eflorescencia	1.20	7.50%	L	0.00	0.00%	L	1.50	9.38%					L	
	8	Oxidación y Corrosión	0.00	0.00%	L	0.00	0.00%	L	0.00	0.00%					L	
Área total por elemento		5.67	3.73%	9.76	6.42%	5.28	3.47%									
Nivel de severidad predominante		Moderado			Leve			Moderado

Patologías identificadas		
Patologías	Área con patología (m2)	% de Área con patología
Humedad	0.00	0.00%
Erosión	6.80	4.47%
Suciedad	1.56	1.03%
Fisuras	1.65	1.09%
Grietas	5.50	3.62%
Desprendimiento	2.50	1.64%
Eflorescencia	2.70	1.78%
Oxidación y Corrosión	0.00	0.00%
	20.71	13.63%

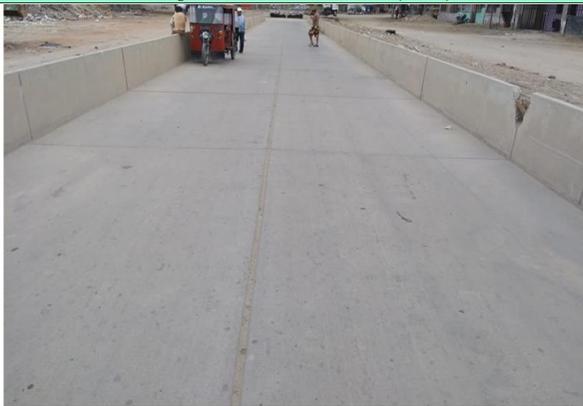
Lesión	Símbolo	Patología	Área con patología	% Área con patología		Área con patología	% Área con patología		Área con patología	% Área con patología						
Físicas	1	Humedad	0.00	0.00%	L	0.00	0.00%	L	0.00	0.00%	L					
	2	Erosión	0.86	5.38%	L	3.90	3.25%	L	0.80	5.00%	L					
	3	Suciedad	0.00	0.00%	L	1.56	1.30%	L	0.00	0.00%	L					
mecánicas	4	Fisuras	0.50	3.13%	L	0.00	0.00%	L	0.20	1.25%	L					
	5	Grietas	0.69	4.31%	M	1.90	1.58%	L	0.80	5.00%	M					
	6	Desprendimiento	0.00	0.00%	L	0.00	0.00%	L	1.20	7.50%	L					
Químicas	7	Eflorescencia	1.20	7.50%	L	0.00	0.00%	L	0.50	3.13%	L					
	8	Oxidación y Corrosión	0.00	0.00%	L	0.00	0.00%	L	0.20	1.25%	L					
Área total por elemento			3.25	2.14%		7.36	4.84%		3.70	2.43%						
Nivel de severidad predominante			Moderado			Leve			Moderado

Patologías identificadas		
Patologías	Área con patología (m2)	% de Área con patología
Humedad	0.00	0.00%
Erosión	5.56	3.66%
Suciedad	1.56	1.03%
Fisuras	0.70	0.46%
Grietas	3.39	2.23%
Desprendimiento	1.20	0.79%
Eflorescencia	1.70	1.12%
Oxidación y Corrosión	0.20	0.13%
	14.31	9.41%

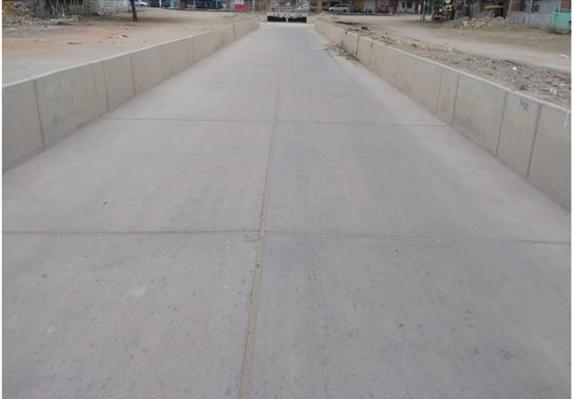
Lesión	Simbolo	Patologia	Área con patologia	% Área con patologia	Área con patologia	% Área con patologia	Área con patologia	% Área con patologia								
Físicas	1	Humedad	0.00	0.00%	L	0.00	0.00%	L	0.00	0.00%					L	
	2	Erosión	0.45	2.81%	L	5.20	4.33%	L	0.80	5.00%					L	
	3	Suciedad	0.00	0.00%	L	1.20	1.00%	L	0.00	0.00%					L	
mecanicas	4	Fisuras	0.50	3.13%	L	0.00	0.00%	L	0.10	0.63%					L	
	5	Grietas	1.50	9.38%	M	0.00	0.00%	L	0.70	4.38%					M	
	6	Desprendimiento	0.00	0.00%	L	0.00	0.00%	L	0.00	0.00%					L	
Químicas	7	Eflorescencia	1.06	6.63%	L	0.00	0.00%	L	1.10	6.88%					L	
	8	Oxidación y Corrosión	0.00	0.00%	L	0.00	0.00%	L	0.00	0.00%					L	
Área total por elemento		3.51	2.31%	6.40	4.21%	2.70	1.78%									
Nivel de severidad predominante		Moderado			Leve			Moderado

Patologías identificadas		
Patologías	Área con patología (m2)	% de Área con patología
Humedad	0.00	0.00%
Erosión	6.45	4.24%
Suciedad	1.20	0.79%
Fisuras	0.60	0.39%
Grietas	2.20	1.45%
Desprendimiento	0.00	0.00%
Eflorescencia	2.16	1.42%
Oxidación y Corrosión	0.00	0.00%
	12.61	8.30%

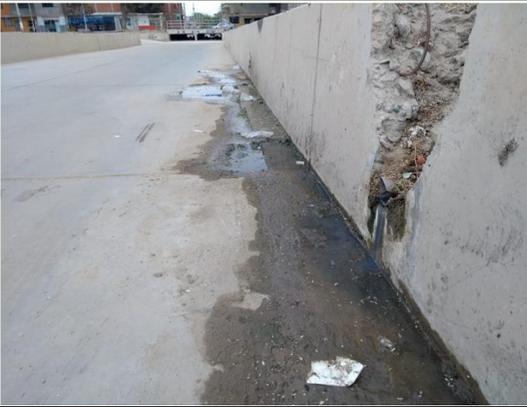
Elementos		Margen Izquierdo			Losa de fondo			Margen Derecho			Fotografía de la Unidad de Muestra 21 (UM-21)							
		Área:	16.00	m2	Área:	120.00	m2	Área:	16.00	m2

Tipos de patologías		Área con patologia	% Área con patologia		Área con patologia	% Área con patologia		Área con patologia	% Área con patologia									
Lesión	Simbolo	Patologia																
Físicas	1	Humedad	0.00	0.00%	L	2.30	1.92%	L	0.00	0.00%					L			
	2	Erosión	0.40	2.50%	L	3.90	3.25%	L	0.80	5.00%					L			
	3	Suciedad	0.00	0.00%	L	1.56	1.30%	L	0.50	3.13%					L			
mecánicas	4	Fisuras	0.50	3.13%	L	0.00	0.00%	L	0.10	0.63%					L			
	5	Grietas	1.10	6.88%	M	0.00	0.00%	L	0.80	5.00%					M			
	6	Desprendimiento	0.00	0.00%	L	0.00	0.00%	L	1.90	11.88%					L			
Químicas	7	Eflorescencia	1.00	6.25%	L	0.00	0.00%	L	0.80	5.00%					L			
	8	Oxidación y Corrosión	0.00	0.00%	L	0.00	0.00%	L	0.00	0.00%	L							
Área total por elemento		3.00	1.97%		7.76	5.11%		4.90	3.22%

Nivel de severidad predominante		Moderado			Leve			Moderado

Patologías identificadas		
Patologías	Área con patología (m2)	% de Área con patología
Humedad	2.30	1.51%
Erosión	5.10	3.36%
Suciedad	2.06	1.36%
Fisuras	0.60	0.39%
Grietas	1.90	1.25%
Desprendimiento	1.90	1.25%
Eflorescencia	1.80	1.18%
Oxidación y Corrosión	0.00	0.00%
	15.66	10.30%

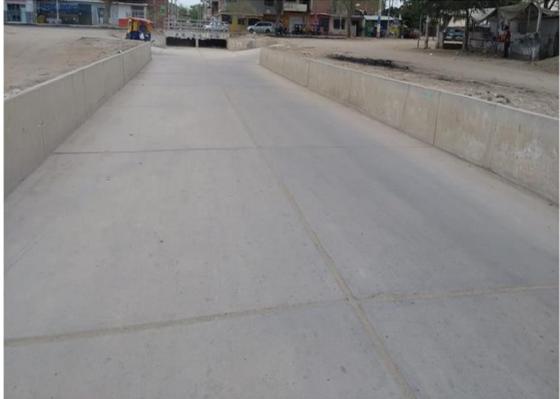
Lesión	Simbolo	Patologia	Área con patologia	% Área con patologia	Área con patologia	% Área con patologia	Área con patologia	% Área con patologia								
Fisicas	1	Humedad	0.00	0.00%	L	0.00	0.00%	L	0.00	0.00%					L	
	2	Erosión	0.50	3.13%	L	4.30	3.58%	L	1.50	9.38%					L	
	3	Suciedad	0.00	0.00%	L	0.00	0.00%	L	0.00	0.00%					L	
mecanicas	4	Fisuras	0.50	3.13%	L	0.00	0.00%	L	1.05	6.56%					M	
	5	Grietas	1.50	9.38%	M	1.20	1.00%	L	0.50	3.13%					L	
	6	Desprendimiento	0.00	0.00%	L	0.00	0.00%	L	0.00	0.00%					L	
Quimicas	7	Eflorescencia	1.20	7.50%	L	0.00	0.00%	L	1.40	8.75%					L	
	8	Oxidación y Corrosión	0.00	0.00%	L	0.00	0.00%	L	0.00	0.00%					L	
Área total por elemento		3.70	2.43%	5.50	3.62%	4.45	2.93%									
Nivel de severidad predominante		Moderado			Leve			Moderado

Patologías identificadas		
Patologías	Área con patología (m2)	% de Área con patología
Humedad	0.00	0.00%
Erosión	6.30	4.14%
Suciedad	0.00	0.00%
Fisuras	1.55	1.02%
Grietas	3.20	2.11%
Desprendimiento	0.00	0.00%
Eflorescencia	2.60	1.71%
Oxidación y Corrosión	0.00	0.00%
	13.65	8.98%

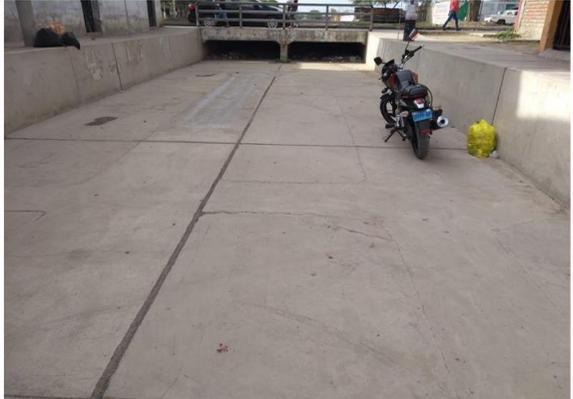
Lesión	Simbolo	Patologia	Área con patologia	% Área con patologia	Área con patologia	% Área con patologia	Área con patologia	% Área con patologia								
Fisicas	1	Humedad	0.00	0.00%	L	0.00	0.00%	L	0.00	0.00%					L	
	2	Erosión	0.00	0.00%	L	3.20	2.67%	L	1.30	6.50%					L	
	3	Suciedad	1.20	6.00%	L	0.00	0.00%	L	1.50	7.50%					L	
mecanicas	4	Fisuras	0.95	4.75%	M	0.00	0.00%	L	1.05	5.25%					M	
	5	Grietas	1.50	7.50%	M	1.60	1.33%	L	0.50	2.50%					L	
	6	Desprendimiento	0.00	0.00%	L	0.00	0.00%	L	0.00	0.00%					L	
Quimicas	7	Eflorescencia	0.00	0.00%	L	0.00	0.00%	L	1.40	7.00%					L	
	8	Oxidación y Corrosión	0.00	0.00%	L	0.00	0.00%	L	0.00	0.00%					L	
Área total por elemento		3.65	2.28%		4.80	3.00%		5.75	3.59%							
Nivel de severidad predominante		Moderado			Leve			Moderado

Patologías identificadas		
Patologías	Área con patología (m2)	% de Área con patología
Humedad	0.00	0.00%
Erosión	4.50	2.81%
Suciedad	2.70	1.69%
Fisuras	2.00	1.25%
Grietas	3.60	2.25%
Desprendimiento	0.00	0.00%
Eflorescencia	1.40	0.88%
Oxidación y Corrosión	0.00	0.00%
	14.20	8.88%

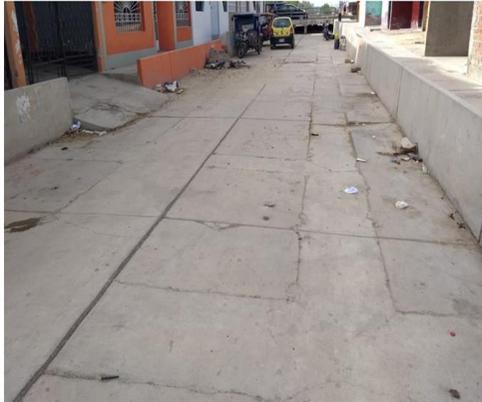
Elementos		Margen Izquierdo			Losa de fondo			Margen Derecho			Fotografía de la Unidad de Muestra 24 (UM-24)							
Tipos de patologias		Área:	20.00	m2	Área:	120.00	m2	Área:	20.00	m2

Lesión	Simbolo	Patologia	Área con patologia	% Área con patologia	Área con patologia	% Área con patologia	Área con patologia	% Área con patologia										
Fisicas	1	Humedad	0.00	0.00%	L	0.00	0.00%	L	0.00	0.00%					L			
	2	Erosión	0.30	1.50%	L	4.30	3.58%	L	0.60	3.00%					L			
	3	Suciedad	0.00	0.00%	L	0.00	0.00%	L	0.00	0.00%					L			
mecanicas	4	Fisuras	0.50	2.50%	L	1.58	1.32%	L	0.60	3.00%					L			
	5	Grietas	1.50	7.50%	M	2.60	2.17%	L	0.00	0.00%					L			
	6	Desprendimiento	0.00	0.00%	L	0.00	0.00%	L	0.00	0.00%					L			
Quimicas	7	Eflorescencia	0.00	0.00%	L	0.00	0.00%	L	1.40	7.00%					L			
	8	Oxidación y Corrosión	0.00	0.00%	L	0.00	0.00%	L	0.00	0.00%					L			
Área total por elemento		2.30	1.44%	8.48	5.30%	2.60	1.63%

Nivel de severidad predominante		Moderado			Leve			Leve

Patologías identificadas		
Patologías	Área con patología (m ²)	% de Área con patología
Humedad	0.00	0.00%
Erosión	5.20	3.25%
Suciedad	0.00	0.00%
Fisuras	2.68	1.68%
Grietas	4.10	2.56%
Desprendimiento	0.00	0.00%
Eflorescencia	1.40	0.88%
Oxidación y Corrosión	0.00	0.00%
	13.38	8.36%

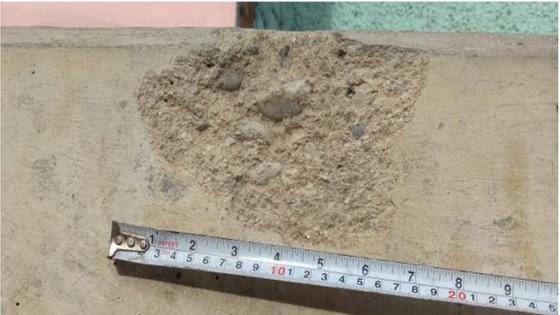
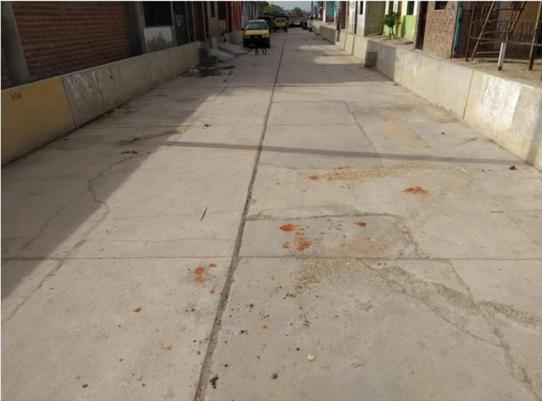
Elementos			Margen Izquierdo			Losa de fondo			Margen Derecho			Fotografía de la Unidad de Muestra 25 (UM-25)						
Tipos de patologías			Área:	20.00	m2	Área:	120.00	m2	Área:	20.00	m2

Lesión	Simbolo	Patologia	Área con patologia	% Área con patologia	Nivel	Área con patologia	% Área con patologia	Nivel	Área con patologia	% Área con patologia	Nivel							
Fisicas	1	Humedad	0.00	0.00%	L	0.00	0.00%	L	0.00	0.00%	L							
	2	Erosión	0.50	2.50%	L	2.80	2.33%	L	1.50	7.50%	L							
	3	Suciedad	0.00	0.00%	L	0.00	0.00%	L	0.00	0.00%	L							
mecanicas	4	Fisuras	0.50	2.50%	L	0.00	0.00%	L	0.40	2.00%	L							
	5	Grietas	0.00	0.00%	L	1.20	1.00%	L	0.00	0.00%	L							
	6	Desprendimiento	0.60	3.00%	L	0.00	0.00%	L	0.40	2.00%	L							
Quimicas	7	Eflorescencia	0.40	2.00%	L	0.00	0.00%	L	0.00	0.00%	L							
	8	Oxidación y Corrosión	0.00	0.00%	L	0.00	0.00%	L	0.00	0.00%	L							
Área total por elemento			2.00	1.25%		4.00	2.50%		2.30	1.44%

Nivel de severidad predominante			Leve			Leve			Leve

Patologías identificadas		
Patologías	Área con patología (m2)	% de Área con patología
Humedad	0.00	0.00%
Erosión	4.80	3.00%
Suciedad	0.00	0.00%
Fisuras	0.90	0.56%
Grietas	1.20	0.75%
Desprendimiento	1.00	0.63%
Eflorescencia	0.40	0.25%
Oxidación y Corrosión	0.00	0.00%
	8.30	5.19%

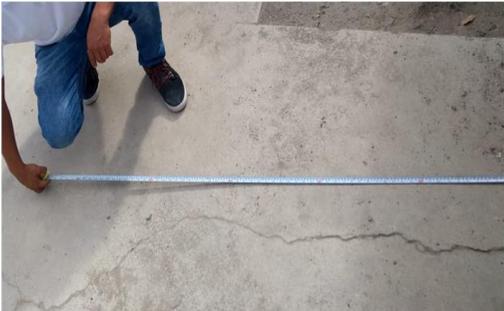
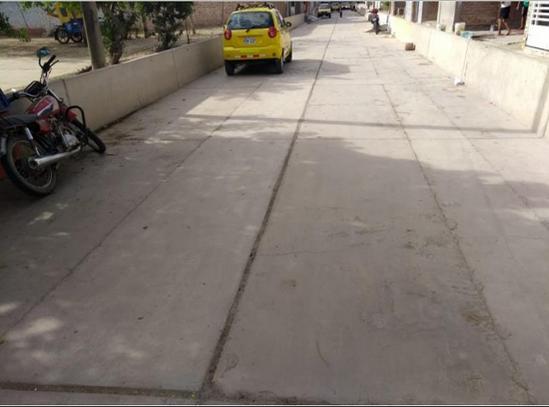
Lesión	Simbolo	Patologia	Área con patologia	% Área con patologia	Área con patologia	% Área con patologia	Área con patologia	% Área con patologia								
Fisicas	1	Humedad	0.00	0.00%	L	0.00	0.00%	L	0.00	0.00%				L		
	2	Erosión	0.50	2.50%	L	4.30	3.58%	L	0.30	1.50%				L		
	3	Suciedad	0.00	0.00%	L	0.00	0.00%	L	0.00	0.00%				L		
mecanicas	4	Fisuras	0.50	2.50%	L	0.00	0.00%	L	0.54	2.70%				L		
	5	Grietas	0.70	3.50%	L	0.60	0.50%	L	0.20	1.00%				L		
	6	Desprendimiento	0.00	0.00%	L	0.00	0.00%	L	0.00	0.00%				L		
Quimicas	7	Eflorescencia	0.20	1.00%	L	0.00	0.00%	L	0.00	0.00%				L		
	8	Oxidación y Corrosión	0.00	0.00%	L	0.00	0.00%	L	0.00	0.00%				L		
Área total por elemento		1.90	1.19%	4.90	3.06%	1.04	0.65%									
Nivel de severidad predominante		Leve			Leve			Leve

Patologías identificadas		
Patologías	Área con patología (m2)	% de Área con patología
Humedad	0.00	0.00%
Erosión	5.10	3.19%
Suciedad	0.00	0.00%
Fisuras	1.04	0.65%
Grietas	1.50	0.94%
Desprendimiento	0.00	0.00%
Eflorescencia	0.20	0.13%
Oxidación y Corrosión	0.00	0.00%
	7.84	4.90%

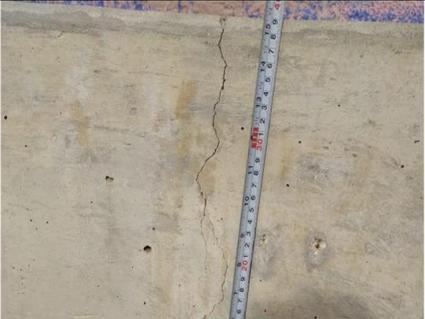
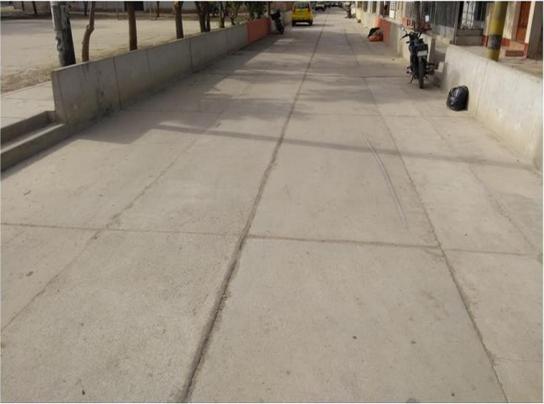
Lesión	Simbolo	Patologia	Área con patologia	% Área con patologia	Área con patologia	% Área con patologia	Área con patologia	% Área con patologia								
Fisicas	1	Humedad	0.00	0.00%	L	0.00	0.00%	L	0.00	0.00%					L	
	2	Erosión	0.50	3.13%	L	4.30	3.58%	L	0.49	3.06%					L	
	3	Suciedad	0.00	0.00%	L	0.00	0.00%	L	0.00	0.00%					L	
mecanicas	4	Fisuras	0.50	3.13%	L	0.00	0.00%	L	0.34	2.13%					L	
	5	Grietas	0.00	0.00%	L	1.00	0.83%	L	0.00	0.00%					L	
	6	Desprendimiento	0.00	0.00%	L	0.00	0.00%	L	0.00	0.00%					L	
Quimicas	7	Eflorescencia	0.00	0.00%	L	0.00	0.00%	L	1.40	8.75%					L	
	8	Oxidación y Corrosión	0.00	0.00%	L	0.00	0.00%	L	0.00	0.00%					L	
Área total por elemento		1.00	0.66%	5.30	3.49%	2.23	1.47%									
Nivel de severidad predominante		Leve			Leve			Leve

Patologías identificadas		
Patologías	Área con patología (m2)	% de Área con patología
Humedad	0.00	0.00%
Erosión	5.29	3.48%
Suciedad	0.00	0.00%
Fisuras	0.84	0.55%
Grietas	1.00	0.66%
Desprendimiento	0.00	0.00%
Eflorescencia	1.40	0.92%
Oxidación y Corrosión	0.00	0.00%
	8.53	5.61%

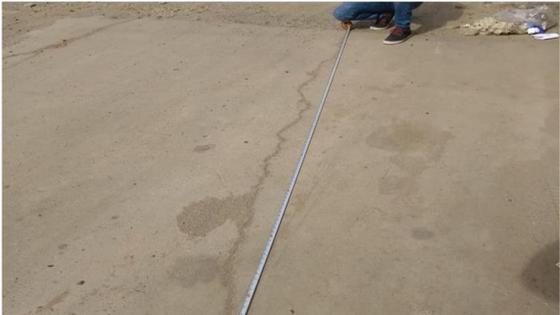
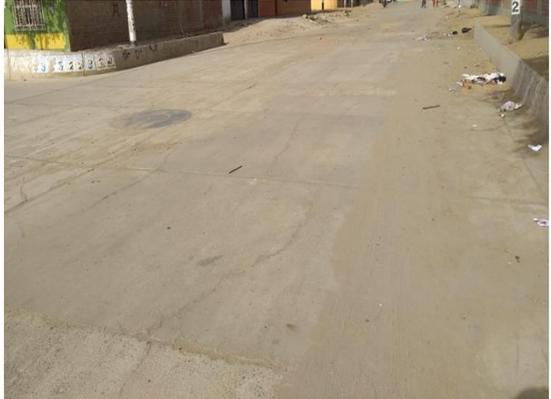
Elementos		Margen Izquierdo			Losa de fondo			Margen Derecho			Fotografía de la Unidad de Muestra 28 (UM-28)							
Tipos de patologias		Área:	16.00	m2	Área:	240.00	m2	Área:	16.00	m2

Lesión	Simbolo	Patologia	Área con patologia	% Área con patologia	Área con patologia	% Área con patologia	Área con patologia	% Área con patologia										
Fisicas	1	Humedad	0.00	0.00%	L	0.00	0.00%	L	0.00	0.00%					L			
	2	Erosión	0.50	3.13%	L	4.30	1.79%	L	1.50	9.38%					L			
	3	Suciedad	0.00	0.00%	L	2.80	1.17%	L	0.00	0.00%					L			
mecanicas	4	Fisuras	0.50	3.13%	L	0.00	0.00%	L	1.08	6.75%					M			
	5	Grietas	0.30	1.88%	L	4.20	1.75%	L	0.00	0.00%					L			
	6	Desprendimiento	0.00	0.00%	L	0.00	0.00%	L	0.00	0.00%					L			
Quimicas	7	Eflorescencia	0.00	0.00%	L	0.00	0.00%	L	0.00	0.00%					L			
	8	Oxidación y Corrosión	0.00	0.00%	L	0.00	0.00%	L	0.00	0.00%					L			
Área total por elemento		1.30	0.48%		11.30	4.15%		2.58	0.95%

Nivel de severidad predominante		Leve			Leve			Moderado

Patologías identificadas		
Patologías	Área con patología (m2)	% de Área con patología
Humedad	0.00	0.00%
Erosión	6.30	2.32%
Suciedad	2.80	1.03%
Fisuras	1.58	0.58%
Grietas	4.50	1.65%
Desprendimiento	0.00	0.00%
Eflorescencia	0.00	0.00%
Oxidación y Corrosión	0.00	0.00%
	15.18	5.58%

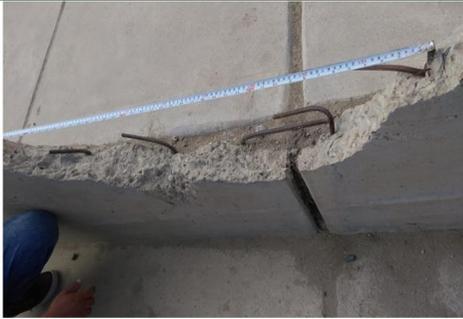
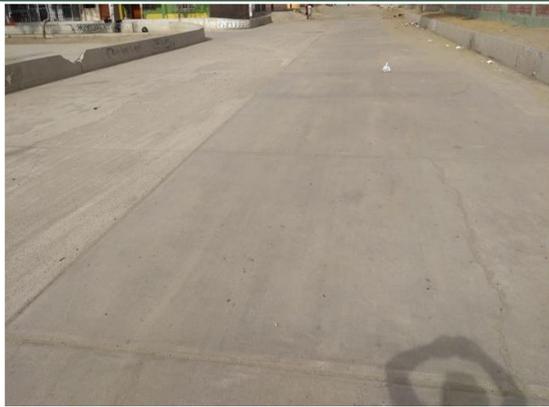
Elementos		Margen Izquierdo			Losas de fondo			Margen Derecho			Fotografía de la Unidad de Muestra 29 (UM-29)							
		Área:	16.00	m2	Área:	240.00	m2	Área:	16.00	m2

Tipos de patologías		Área con patología	% Área con patología		Área con patología	% Área con patología		Área con patología	% Área con patología									
Lesión	Simbolo	Patologia																
Físicas	1	Humedad	0.00	0.00%	L	0.00	0.00%	L	0.00	0.00%					L			
	2	Erosión	0.50	3.13%	L	2.10	0.88%	L	1.20	7.50%					L			
	3	Suciedad	0.00	0.00%	L	0.00	0.00%	L	0.00	0.00%					L			
mecánicas	4	Fisuras	0.50	3.13%	L	0.00	0.00%	L	1.30	8.13%					M			
	5	Grietas	0.00	0.00%	L	1.10	0.46%	L	0.00	0.00%					L			
	6	Desprendimiento	0.40	2.50%	L	0.00	0.00%	L	0.36	2.25%					L			
Químicas	7	Eflorescencia	1.20	7.50%	L	0.00	0.00%	L	0.00	0.00%					L			
	8	Oxidación y Corrosión	0.12	0.75%	L	0.00	0.00%	L	0.00	0.00%	L							
Área total por elemento		2.72	1.00%		3.20	1.18%		2.86	1.05%

Nivel de severidad predominante		Leve			Leve			Moderado

Patologías identificadas		
Patologías	Área con patología (m2)	% de Área con patología
Humedad	0.00	0.00%
Erosión	3.80	1.40%
Suciedad	0.00	0.00%
Fisuras	1.80	0.66%
Grietas	1.10	0.40%
Desprendimiento	0.76	0.28%
Eflorescencia	1.20	0.44%
Oxidación y Corrosión	0.12	0.04%
	8.78	3.23%

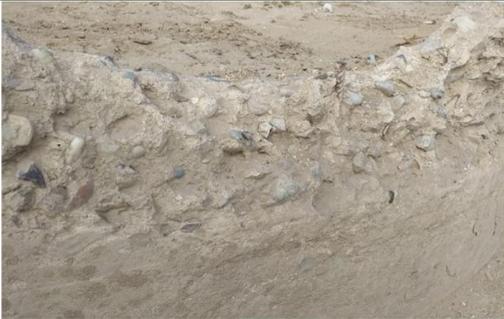
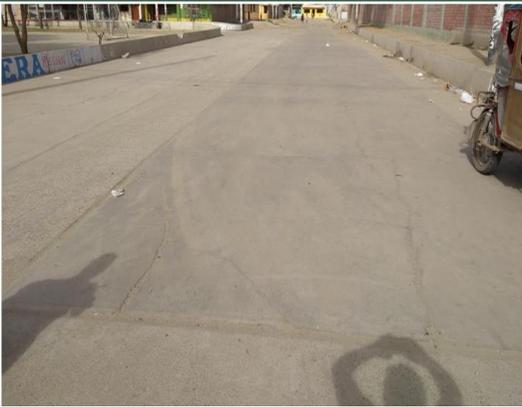
Elementos		Margen Izquierdo			Losa de fondo			Margen Derecho			Fotografía de la Unidad de Muestra 30 (UM-30)							
Tipos de patologias		Área:	16.00	m2	Área:	240.00	m2	Área:	16.00	m2

Lesión	Simbolo	Patologia	Área con patologia	% Área con patologia	Área con patologia	% Área con patologia	Área con patologia	% Área con patologia										
Físicas	1	Humedad	0.00	0.00%	L	0.00	0.00%	L	0.00	0.00%					L			
	2	Erosión	0.50	3.13%	L	4.30	1.79%	L	1.35	8.44%					L			
	3	Suciedad	0.00	0.00%	L	0.00	0.00%	L	0.00	0.00%					L			
mecánicas	4	Fisuras	0.30	1.88%	L	0.00	0.00%	L	1.05	6.56%					M			
	5	Grietas	0.00	0.00%	L	0.98	0.41%	L	0.00	0.00%					L			
	6	Desprendimiento	0.20	1.25%	L	0.00	0.00%	L	0.00	0.00%					L			
Químicas	7	Eflorescencia	0.00	0.00%	L	0.00	0.00%	L	1.40	8.75%					L			
	8	Oxidación y Corrosión	0.00	0.00%	L	0.00	0.00%	L	0.00	0.00%					L			
Área total por elemento		1.00	0.37%	L	5.28	1.94%	L	3.80	1.40%	L

Nivel de severidad predominante		Leve			Leve			Moderado

Patologías identificadas		
Patologías	Área con patología (m2)	% de Área con patología
Humedad	0.00	0.00%
Erosión	6.15	2.26%
Suciedad	0.00	0.00%
Fisuras	1.35	0.50%
Grietas	0.98	0.36%
Desprendimiento	0.20	0.07%
Eflorescencia	1.40	0.51%
Oxidación y Corrosión	0.00	0.00%
	10.08	3.71%

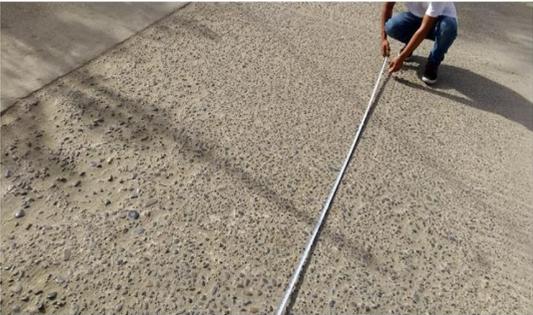
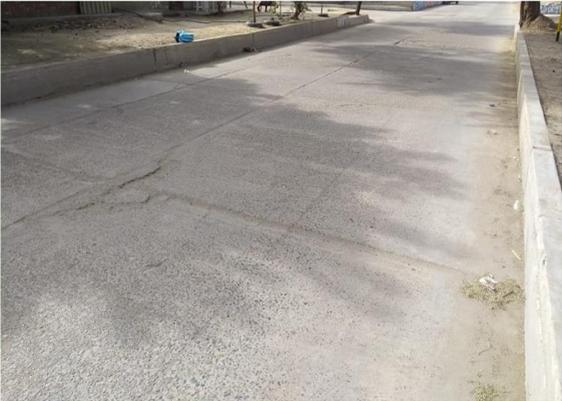
Lesión	Simbolo	Patologia	Área con patologia	% Área con patologia	Nivel	Área con patologia	% Área con patologia	Nivel	Área con patologia	% Área con patologia						
Fisicas	1	Humedad	0.00	0.00%	L	0.00	0.00%	L	0.00	0.00%	L					
	2	Erosión	0.50	6.25%	L	10.30	8.58%	L	0.70	8.75%	L					
	3	Suciedad	0.00	0.00%	L	0.80	0.67%	L	0.00	0.00%	L					
mecanicas	4	Fisuras	0.50	6.25%	M	0.00	0.00%	L	0.22	2.75%	L					
	5	Grietas	0.00	0.00%	L	1.20	1.00%	L	0.50	6.25%	M					
	6	Desprendimiento	0.00	0.00%	L	0.60	0.50%	L	0.00	0.00%	L					
Quimicas	7	Eflorescencia	1.20	15.00%	L	0.00	0.00%	L	0.00	0.00%	L					
	8	Oxidación y Corrosión	0.00	0.00%	L	0.00	0.00%	L	0.00	0.00%	L					
Área total por elemento			2.20	1.62%		12.90	9.49%		1.42	1.04%						
Nivel de severidad predominante			Moderado			Leve			Moderado

Patologías identificadas		
Patologías	Área con patología (m2)	% de Área con patología
Humedad	0.00	0.00%
Erosión	11.50	8.46%
Suciedad	0.80	0.59%
Fisuras	0.72	0.53%
Grietas	1.70	1.25%
Desprendimiento	0.60	0.44%
Eflorescencia	1.20	0.88%
Oxidación y Corrosión	0.00	0.00%
	16.52	12.15%

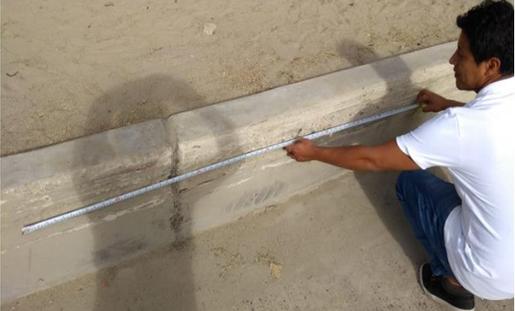
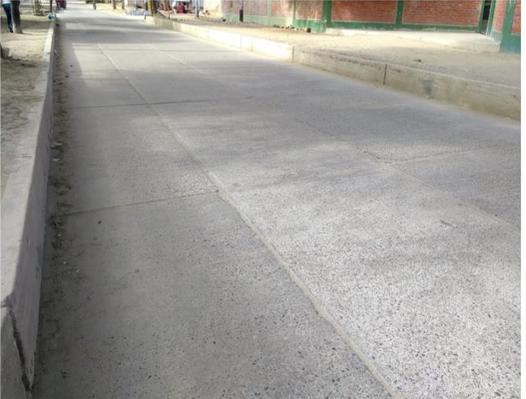
Tipos de patologías		Área con patologia	% Área con patologia	Nivel	Área con patologia	% Área con patologia	Nivel	Área con patologia	% Área con patologia	Nivel						
Lesión	Simbolo	Patologia														
Físicas	1	Humedad	0.00	0.00%	L	0.00	0.00%	L	0.00	0.00%				L		
	2	Erosión	0.49	6.13%	L	50.90	42.42%	M	1.48	18.50%				L		
	3	Suciedad	0.00	0.00%	L	0.00	0.00%	L	0.00	0.00%				L		
mecánicas	4	Fisuras	0.51	6.38%	M	0.00	0.00%	L	0.16	2.00%				L		
	5	Grietas	0.00	0.00%	L	1.20	1.00%	L	0.00	0.00%				L		
	6	Desprendimiento	0.00	0.00%	L	0.00	0.00%	L	0.00	0.00%				L		
Químicas	7	Eflorescencia	0.00	0.00%	L	0.00	0.00%	L	0.00	0.00%				L		
	8	Oxidación y Corrosión	0.00	0.00%	L	0.00	0.00%	L	0.00	0.00%	L					
Área total por elemento		1.00	0.74%		52.10	38.31%		1.64	1.21%							
Nivel de severidad predominante		Moderado			Moderado			Leve

Patologías identificadas		
Patologías	Área con patología (m2)	% de Área con patología
Humedad	0.00	0.00%
Erosión	52.87	38.88%
Suciedad	0.00	0.00%
Fisuras	0.67	0.49%
Grietas	1.20	0.88%
Desprendimiento	0.00	0.00%
Eflorescencia	0.00	0.00%
Oxidación y Corrosión	0.00	0.00%
	54.74	40.25%

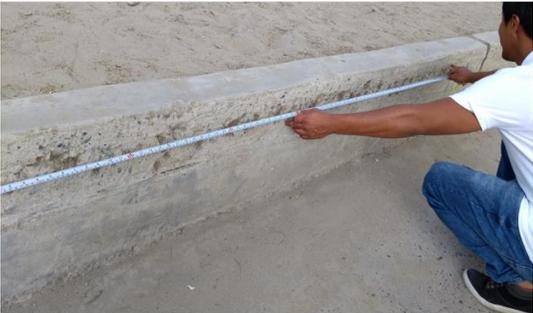
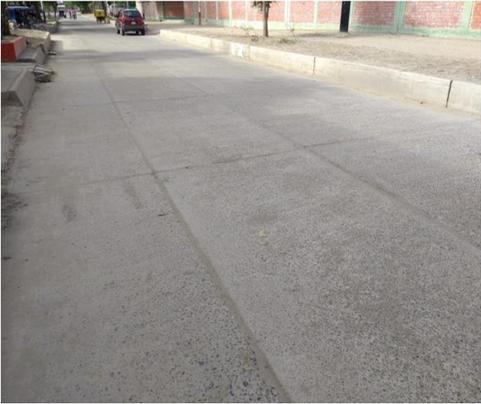
Lesión	Simbolo	Patologia	Área con patologia	% Área con patologia	Área con patologia	% Área con patologia	Área con patologia	% Área con patologia								
Fisicas	1	Humedad	0.00	0.00%	L	0.00	0.00%	L	0.00	0.00%					L	
	2	Erosión	0.50	6.25%	L	4.30	3.58%	L	1.53	19.13%					L	
	3	Suciedad	0.00	0.00%	L	0.00	0.00%	L	0.00	0.00%					L	
mecanicas	4	Fisuras	0.50	6.25%	M	0.00	0.00%	L	0.18	2.25%					L	
	5	Grietas	1.50	18.75%	S	1.20	1.00%	L	0.50	6.25%					M	
	6	Desprendimiento	0.00	0.00%	L	0.00	0.00%	L	0.00	0.00%					L	
Quimicas	7	Eflorescencia	1.20	15.00%	L	0.00	0.00%	L	1.40	17.50%					L	
	8	Oxidación y Corrosión	0.00	0.00%	L	0.00	0.00%	L	0.00	0.00%					L	
Área total por elemento		3.70	2.72%		5.50	4.04%		3.61	2.65%							
Nivel de severidad predominante		Severo			Leve			Moderado

Patologías identificadas		
Patologías	Área con patología (m2)	% de Área con patología
Humedad	0.00	0.00%
Erosión	6.33	4.65%
Suciedad	0.00	0.00%
Fisuras	0.68	0.50%
Grietas	3.20	2.35%
Desprendimiento	0.00	0.00%
Eflorescencia	2.60	1.91%
Oxidación y Corrosión	0.00	0.00%
	12.81	9.42%

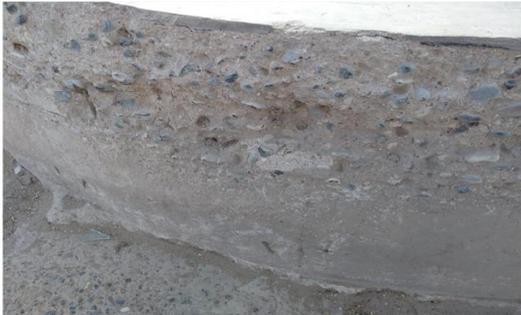
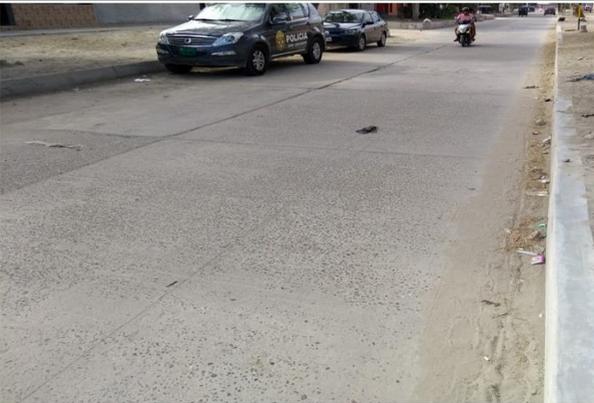
Lesión	Simbolo	Patologia	Área con patologia	% Área con patologia		Área con patologia	% Área con patologia		Área con patologia	% Área con patologia							
Fisicas	1	Humedad	0.00	0.00%	L	0.00	0.00%	L	0.00	0.00%	L						
	2	Erosión	0.58	14.50%	L	20.50	17.08%	L	1.61	40.25%	M						
	3	Suciedad	0.00	0.00%	L	0.00	0.00%	L	0.00	0.00%	L						
mecanicas	4	Fisuras	0.00	0.00%	L	0.00	0.00%	L	0.00	0.00%	L						
	5	Grietas	0.00	0.00%	L	1.20	1.00%	L	0.00	0.00%	L						
	6	Desprendimiento	0.00	0.00%	L	0.00	0.00%	L	0.00	0.00%	L						
Quimicas	7	Eflorescencia	0.00	0.00%	L	0.00	0.00%	L	1.40	35.00%	M						
	8	Oxidación y Corrosión	0.00	0.00%	L	0.00	0.00%	L	0.00	0.00%	L						
Área total por elemento			0.58	0.45%		21.70	16.95%		3.01	2.35%							
Nivel de severidad predominante			Leve			Leve			Moderado

Patologías identificadas		
Patologías	Área con patología (m2)	% de Área con patología
Humedad	0.00	0.00%
Erosión	22.69	17.73%
Suciedad	0.00	0.00%
Fisuras	0.00	0.00%
Grietas	1.20	0.94%
Desprendimiento	0.00	0.00%
Eflorescencia	1.40	1.09%
Oxidación y Corrosión	0.00	0.00%
	25.29	19.76%

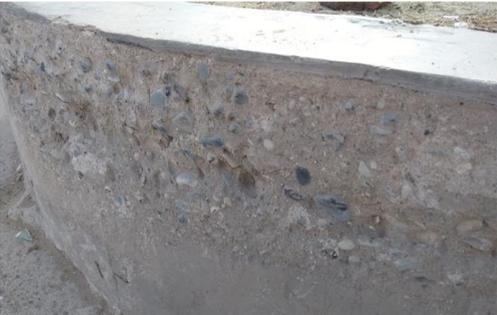
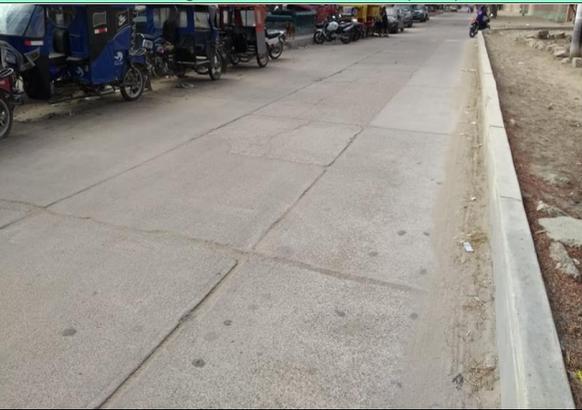
Lesión	Simbolo	Patologia	Área con patologia	% Área con patologia	Área con patologia	% Área con patologia	Área con patologia	% Área con patologia								
Fisicas	1	Humedad	0.00	0.00%	L	0.00	0.00%	L	0.00	0.00%				L		
	2	Erosión	0.55	13.75%	L	4.10	3.42%	L	1.44	36.00%				M		
	3	Suciedad	0.00	0.00%	L	0.00	0.00%	L	0.00	0.00%				L		
mecanicas	4	Fisuras	0.40	10.00%	M	0.00	0.00%	L	0.20	5.00%				M		
	5	Grietas	0.00	0.00%	L	1.20	1.00%	L	0.00	0.00%				L		
	6	Desprendimiento	0.00	0.00%	L	0.00	0.00%	L	0.00	0.00%				L		
Quimicas	7	Eflorescencia	0.00	0.00%	L	0.00	0.00%	L	0.00	0.00%				L		
	8	Oxidación y Corrosión	0.00	0.00%	L	0.00	0.00%	L	0.00	0.00%				L		
Área total por elemento		0.95	0.74%	L	5.30	4.14%	L	1.64	1.28%	L						
Nivel de severidad predominante		Moderado			Leve			Moderado

Patologías identificadas		
Patologías	Área con patología (m2)	% de Área con patología
Humedad	0.00	0.00%
Erosión	6.09	4.76%
Suciedad	0.00	0.00%
Fisuras	0.60	0.47%
Grietas	1.20	0.94%
Desprendimiento	0.00	0.00%
Eflorescencia	0.00	0.00%
Oxidación y Corrosión	0.00	0.00%
	7.89	6.16%
