UNIVERSIDAD CATÓLICA LOS ÁNGELES
CHIMBOTE

**DETERMINACIÓN Y EVALUACIÓN DE LAS
PATOLOGÍAS DEL CONCRETO EN EL DREN
PETROPERU, ENTRE LAS PROGRESIVAS KM 0+000 Y
KM 0+820, UBICADO EN EL ASENTAMIENTO
HUMANO ANDRÉS AVELINO CÁCERES, DEL
DISTRITO DE VEINTISÉIS DE OCTUBRE, PROVINCIA
Y REGIÓN PIURA, MARZO DEL AÑO 2018**

TESIS PARA OPTAR EL TÍTULO PROFESIONAL DE:

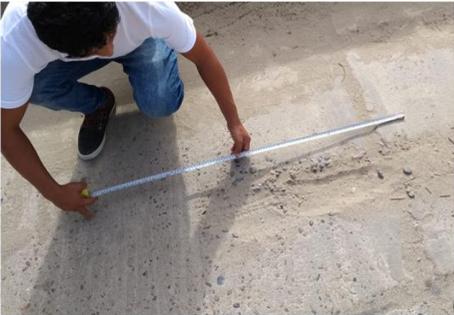
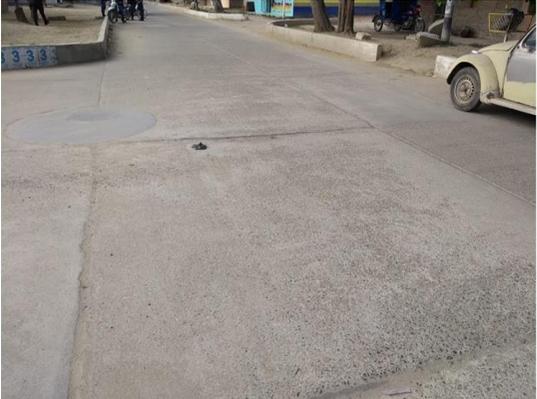
Lesión	Simbolo	Patologia	Área con patologia	% Área con patologia	Nivel	Área con patologia	% Área con patologia	Nivel	Área con patologia	% Área con patologia	Nivel						
Fisicas	1	Humedad	0.00	0.00%	L	0.00	0.00%	L	0.00	0.00%	L						
	2	Erosión	0.49	12.25%	L	4.68	3.90%	L	1.54	38.50%	M						
	3	Suciedad	0.00	0.00%	L	0.00	0.00%	L	0.00	0.00%	L						
mecanicas	4	Fisuras	0.00	0.00%	L	0.00	0.00%	L	0.00	0.00%	L						
	5	Grietas	0.00	0.00%	L	0.00	0.00%	L	0.00	0.00%	L						
	6	Desprendimiento	0.00	0.00%	L	0.60	0.50%	L	0.00	0.00%	L						
Quimicas	7	Eflorescencia	1.20	30.00%	M	0.00	0.00%	L	1.40	35.00%	M						
	8	Oxidación y Corrosión	0.00	0.00%	L	0.00	0.00%	L	0.00	0.00%	L						
Área total por elemento			1.69	1.32%		5.28	4.13%		2.94	2.30%							
Nivel de severidad predominante			Moderado			Leve			Moderado

Patologías identificadas		
Patologías	Área con patología (m2)	% de Área con patología
Humedad	0.00	0.00%
Erosión	6.71	5.24%
Suciedad	0.00	0.00%
Fisuras	0.00	0.00%
Grietas	0.00	0.00%
Desprendimiento	0.60	0.47%
Eflorescencia	2.60	2.03%
Oxidación y Corrosión	0.00	0.00%
	9.91	7.74%

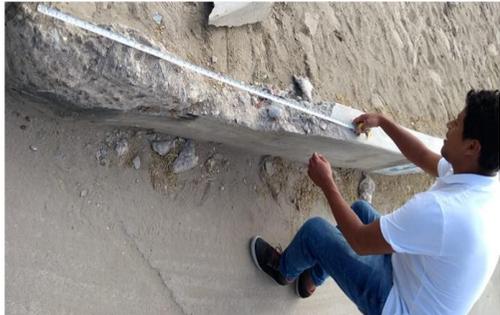
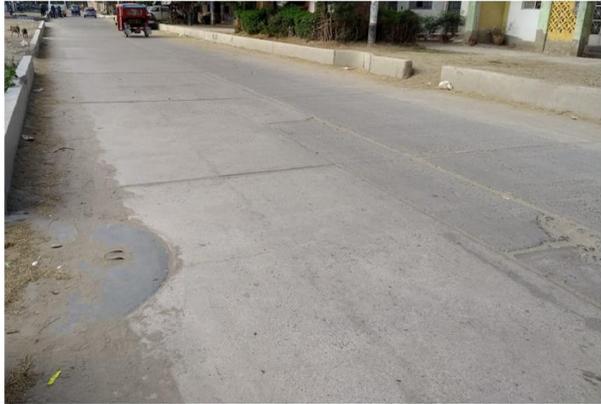
Lesión	Simbolo	Patologia	Área con patologia	% Área con patologia	Nivel	Área con patologia	% Área con patologia	Nivel	Área con patologia	% Área con patologia	Nivel						
Fisicas	1	Humedad	0.00	0.00%	L	0.00	0.00%	L	0.00	0.00%	L						
	2	Erosión	0.48	12.00%	L	7.90	6.58%	L	1.69	42.25%	M						
	3	Suciedad	0.00	0.00%	L	2.90	2.42%	L	0.00	0.00%	L						
mecanicas	4	Fisuras	0.00	0.00%	L	0.00	0.00%	L	0.00	0.00%	L						
	5	Grietas	0.00	0.00%	L	1.20	1.00%	L	0.00	0.00%	L						
	6	Desprendimiento	1.20	30.00%	M	0.90	0.75%	L	0.00	0.00%	L						
Quimicas	7	Eflorescencia	0.00	0.00%	L	0.00	0.00%	L	0.00	0.00%	L						
	8	Oxidación y Corrosión	0.00	0.00%	L	0.00	0.00%	L	0.00	0.00%	L						
Área total por elemento			1.68	1.31%		12.90	10.08%		1.69	1.32%							
Nivel de severidad predominante			Moderado			Leve			Moderado

Patologías identificadas		
Patologías	Área con patología (m2)	% de Área con patología
Humedad	0.00	0.00%
Erosión	10.07	7.87%
Suciedad	2.90	2.27%
Fisuras	0.00	0.00%
Grietas	1.20	0.94%
Desprendimiento	2.10	1.64%
Eflorescencia	0.00	0.00%
Oxidación y Corrosión	0.00	0.00%
	16.27	12.71%

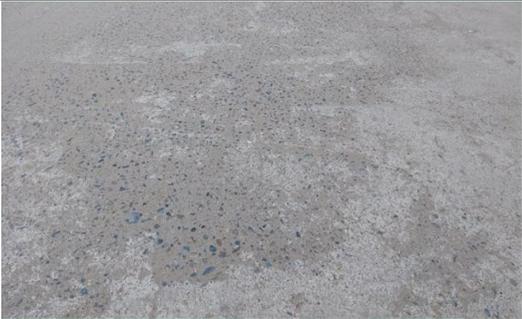
Tabla 75. Ficha de evaluación de la unidad de muestra 38.

Patologías identificadas		
Patologías	Área con patología (m2)	% de Área con patología
Humedad	0.00	0.00%
Erosión	7.62	5.95%
Suciedad	0.00	0.00%
Fisuras	0.00	0.00%
Grietas	1.20	0.94%
Desprendimiento	0.50	0.39%
Eflorescencia	0.00	0.00%
Oxidación y Corrosión	0.00	0.00%
	9.32	7.28%

Tabla 76. Patologías identificadas en la unidad de muestra 38.

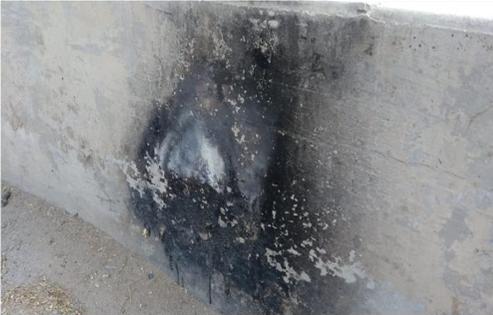
Tabla 77. Ficha de evaluación de la unidad de muestra 39.

Patologías identificadas		
Patologías	Área con patología (m2)	% de Área con patología
Humedad	0.00	0.00%
Erosión	9.70	7.58%
Suciedad	0.50	0.39%
Fisuras	0.00	0.00%
Grietas	2.80	2.19%
Desprendimiento	0.00	0.00%
Eflorescencia	0.00	0.00%
Oxidación y Corrosión	0.00	0.00%
	13.00	10.16%

Tabla 78. Patologías identificadas en la unidad de muestra 39.

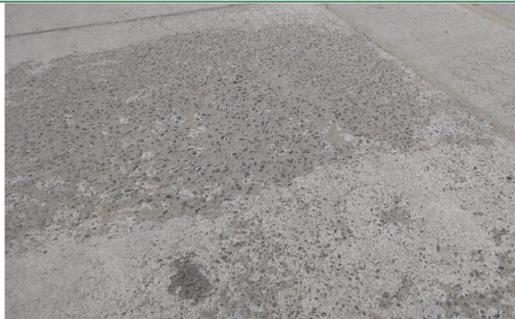
Patologías identificadas		
Patologías	Área con patología (m2)	% de Área con patología
Humedad	0.00	0.00%
Erosión	10.36	8.09%
Suciedad	0.00	0.00%
Fisuras	0.00	0.00%
Grietas	1.20	0.94%
Desprendimiento	0.70	0.55%
Eflorescencia	0.00	0.00%
Oxidación y Corrosión	0.00	0.00%
	12.26	9.58%

Tabla 80. Patologías identificadas en la unidad de muestra 40.

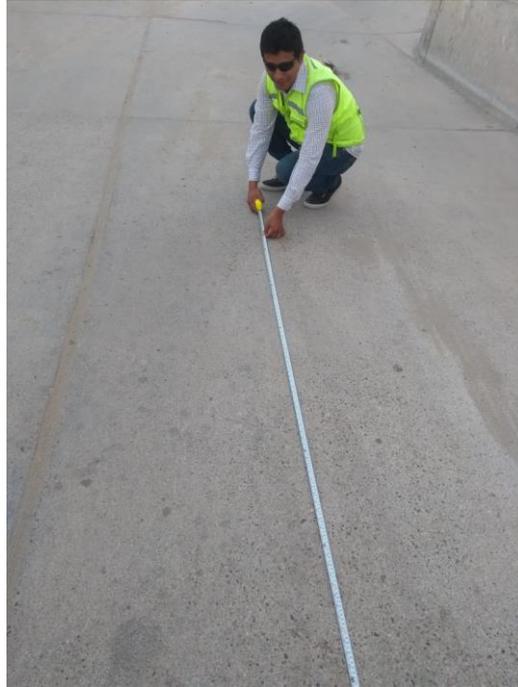
Gráfico 181. Presencia de erosión en la losa de fondo del dren.

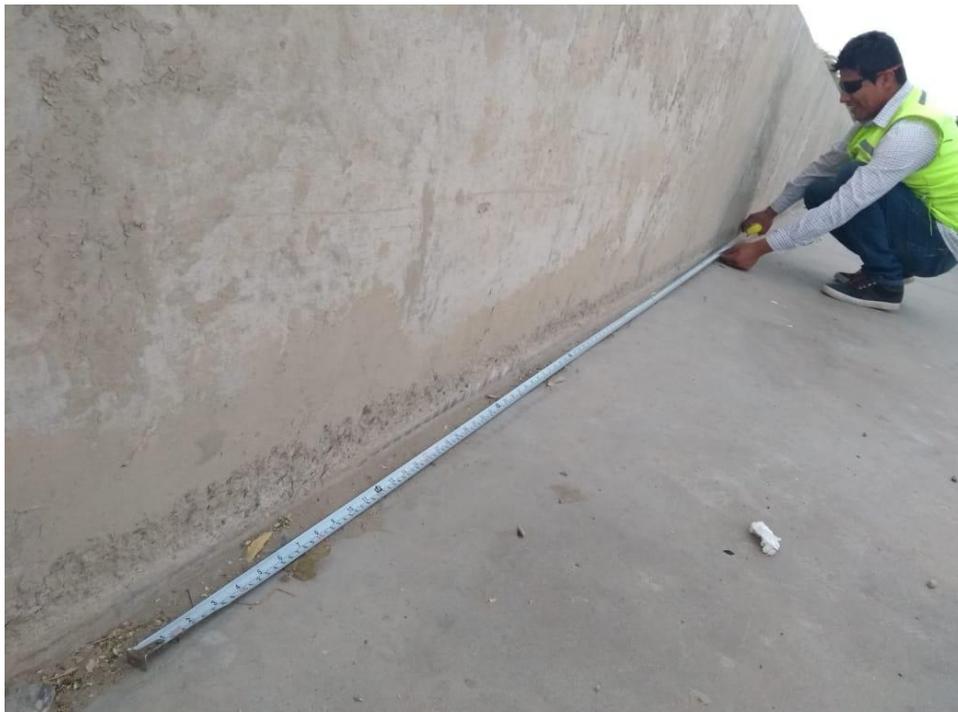
Gráfico 182. Presencia de erosión en la parte inferior de la pared del dren.

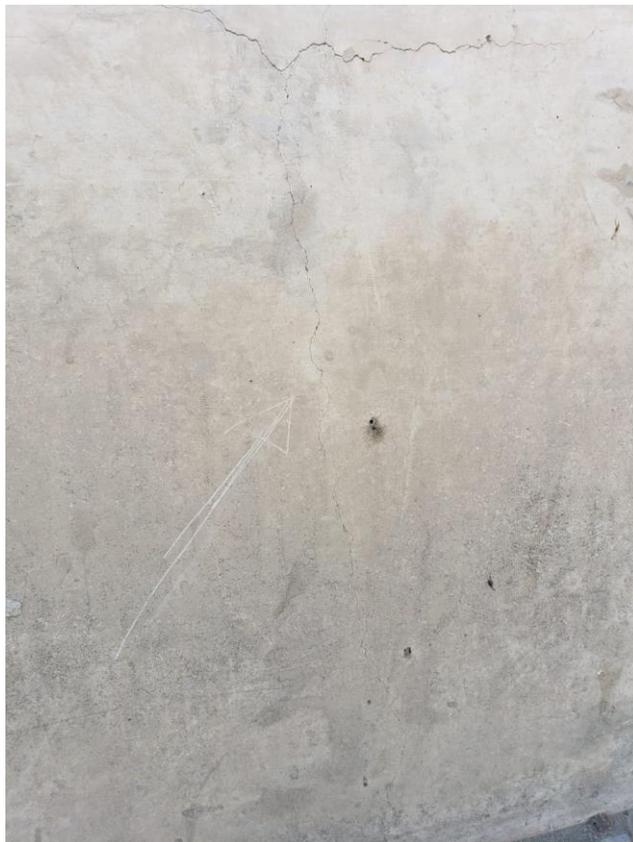
Gráfico 184. Fisura en la pared o muro lateral del dren.

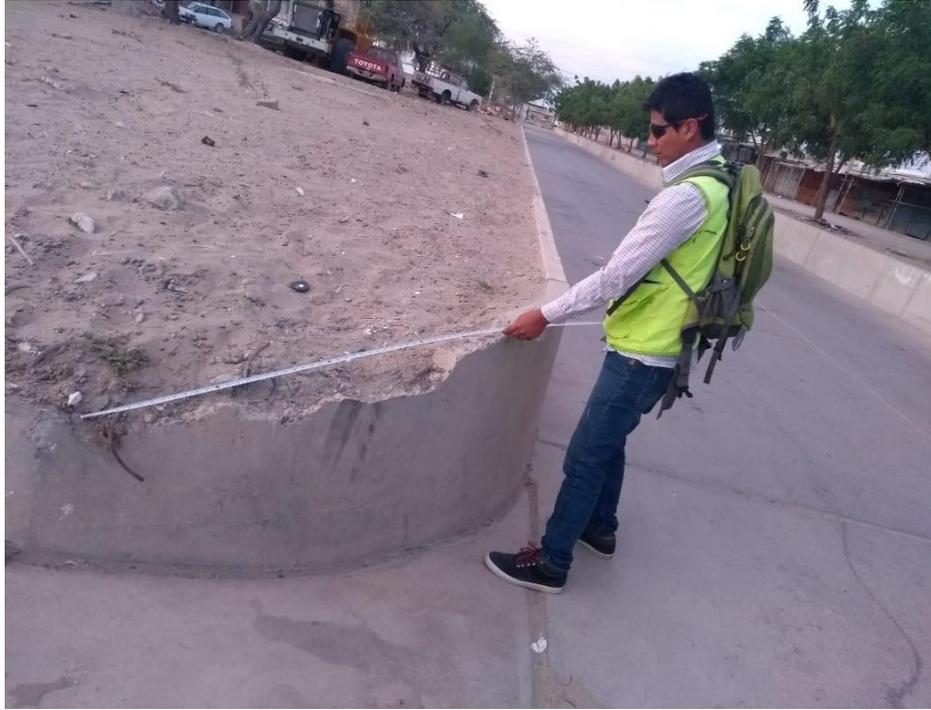
Gráfico 185. Desprendimiento en la parte superior del muro del dren.

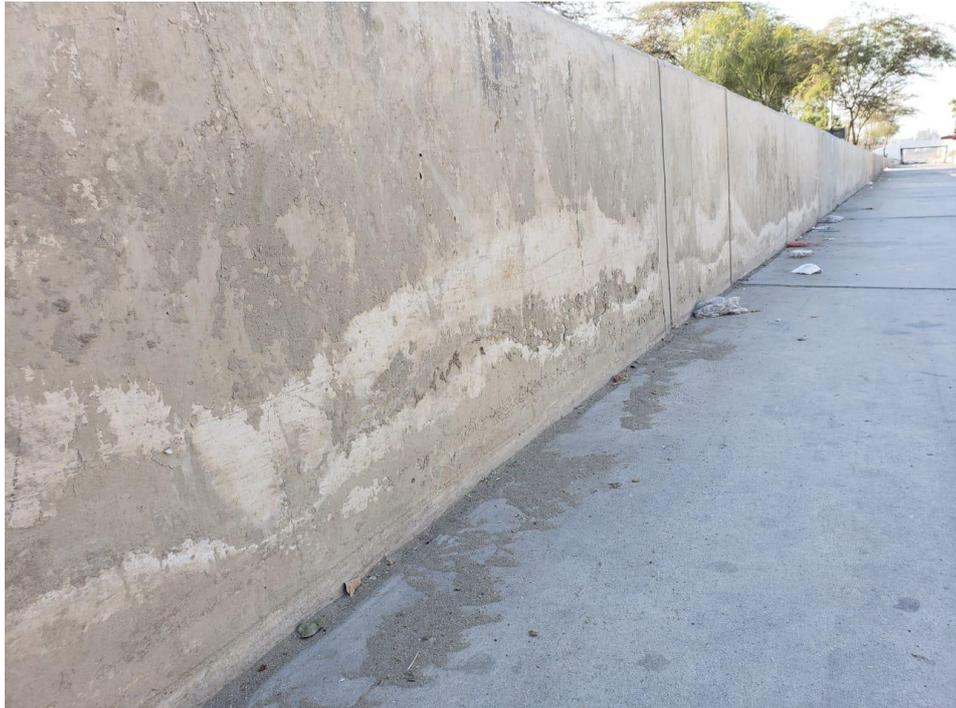
Gráfico 186. Presencia de eflorescencia en la parte inferior del muro.

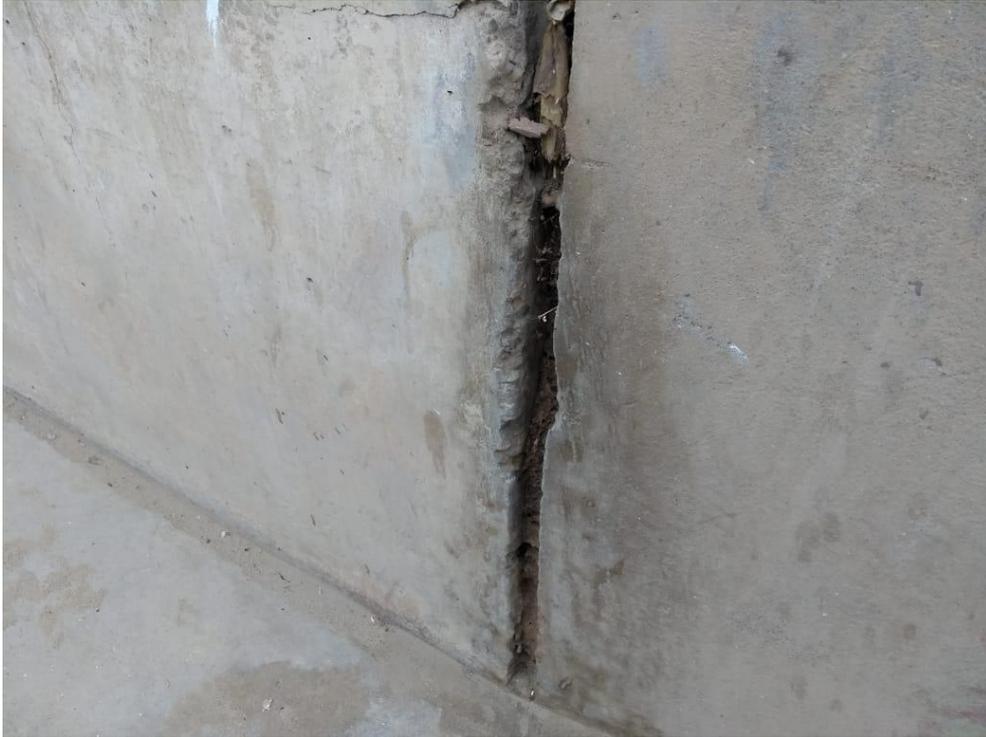
Gráfico 187. Presencia de humedad en el muro del dren.

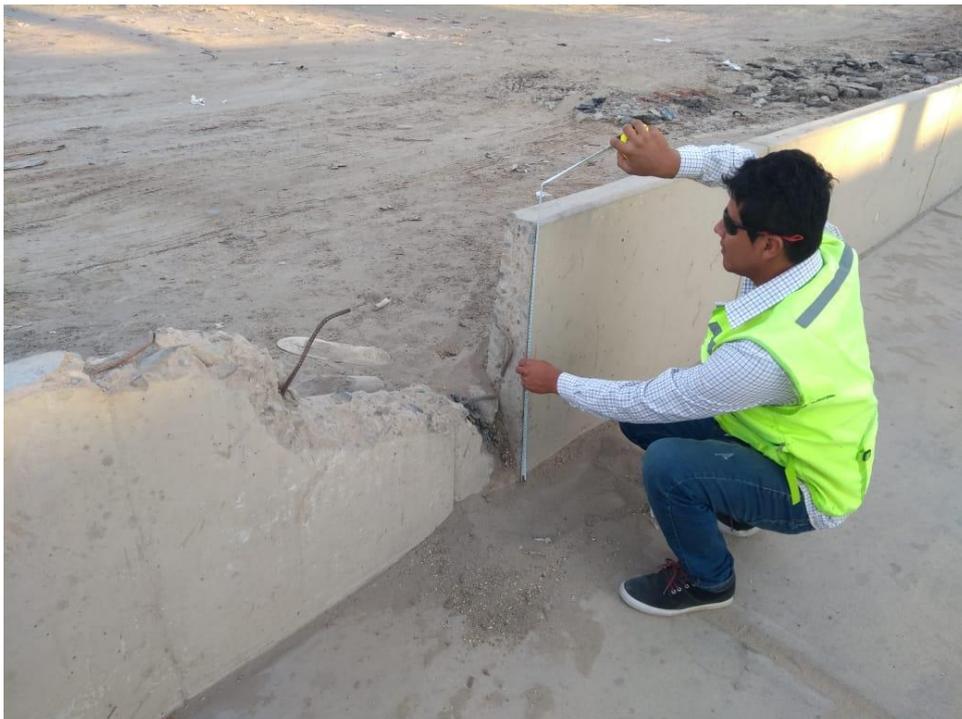
Gráfico 188. Desprendimiento del concreto en el muro del dren.

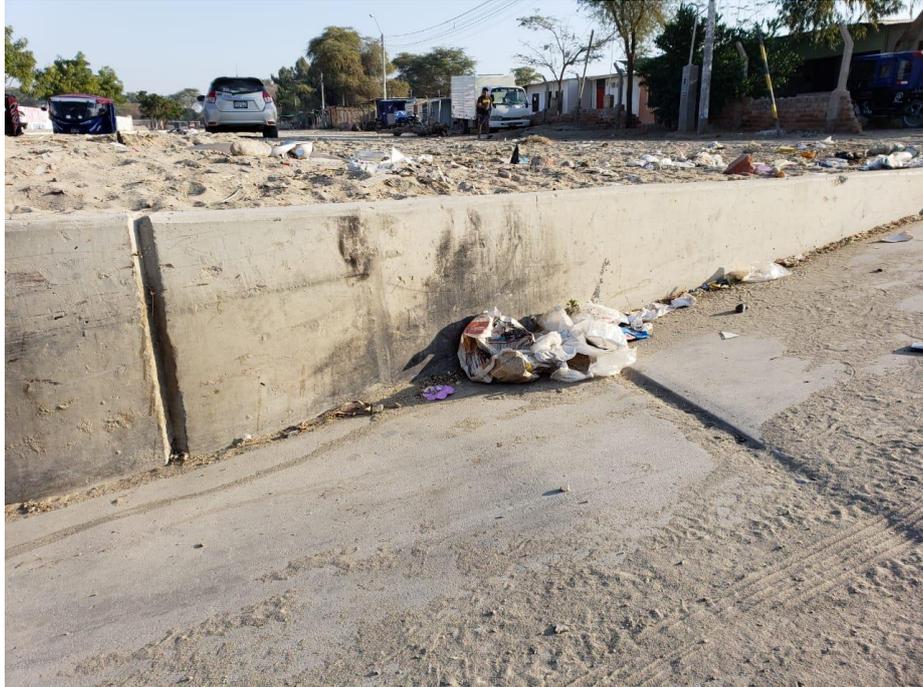
Gráfico 189. Suciedad en el muro del dren de concreto.

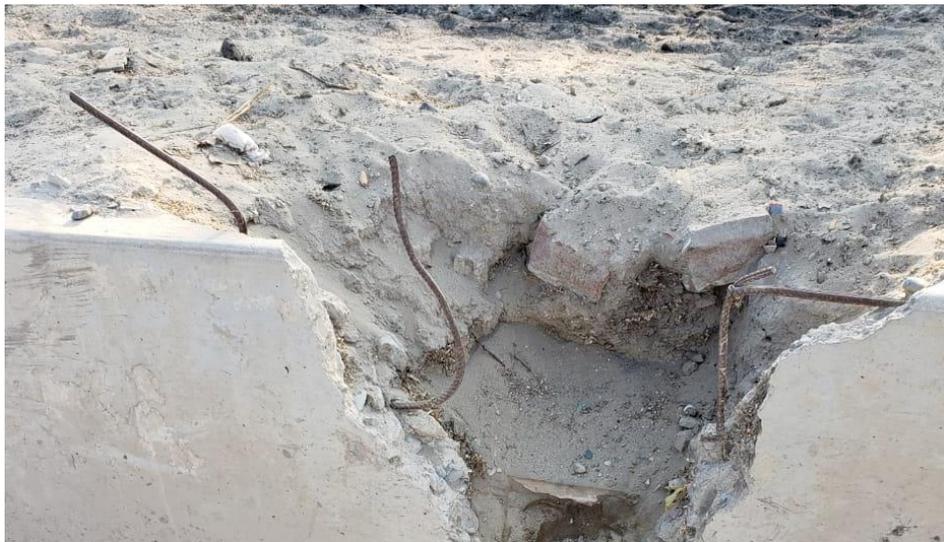
Gráfico 190. Oxidación del acero de refuerzo en el muro del dren.
