UNIVERSIDAD CATÓLICA LOS ÁNGELES
CHIMBOTE

**“EVALUACIÓN Y DETERMINACIÓN DE LAS
PATOLOGÍAS EN LA ESTRUCTURA DEL PUENTE
SULLANA RUTA PE-01N KM. 2+107, PROVINCIA DE
SULLANA, DEPARTAMENTO DE PIURA”- 2018**

TESIS PARA OPTAR EL TÍTULO PROFESIONAL DE INGENIERO
CIVIL

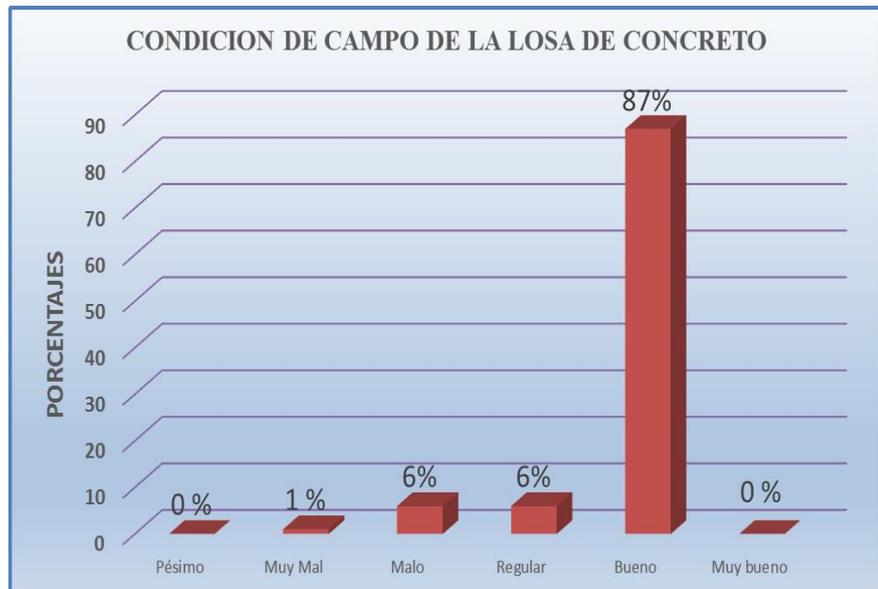
Figura 21. Gráfico de Barras de los Datos de campo de Elemento 101.
Fuente: Elaboración Propia.

1. El elemento con mayor grado de patologías es la Losa de concreto que se encuentra en el tramo 01, con grado de deterioro desde el rango 01-04, presentando desprendimiento de concreto, exposición de armadura, corrosión y desprendimiento de armadura, por lo que se observa un forado el cual se está cubriendo con planchas metálicas para evitar accidentes.

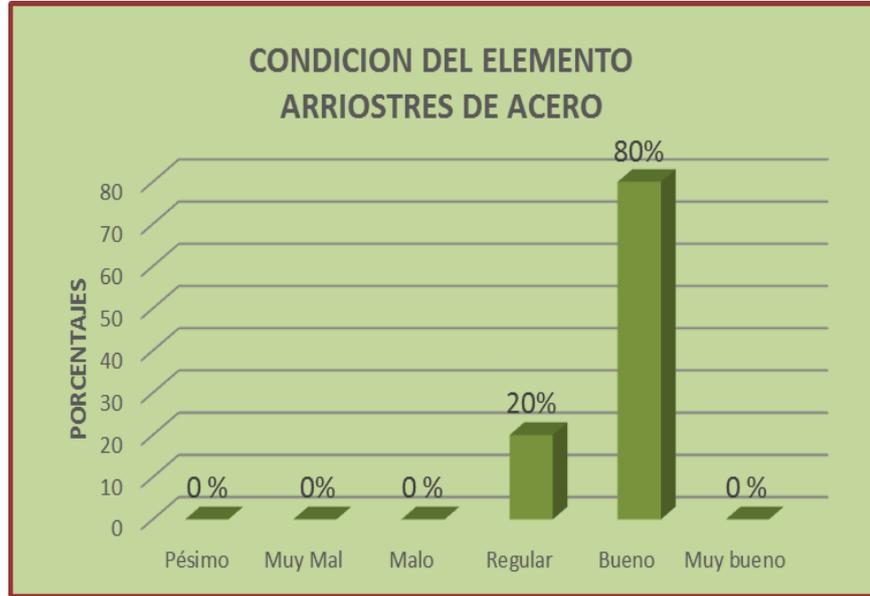
Figura 22. Gráfico de Barras de los Datos de campo de Elemento 117
Fuente: Elaboración Propia

2. Los arriostres inferiores se encuentran en buenas condiciones. En los arriostamientos superiores se observa deterioro por impacto, en general no presentan oxidación. Grado de severidad 1 con 80% y grado 2 con 20%.

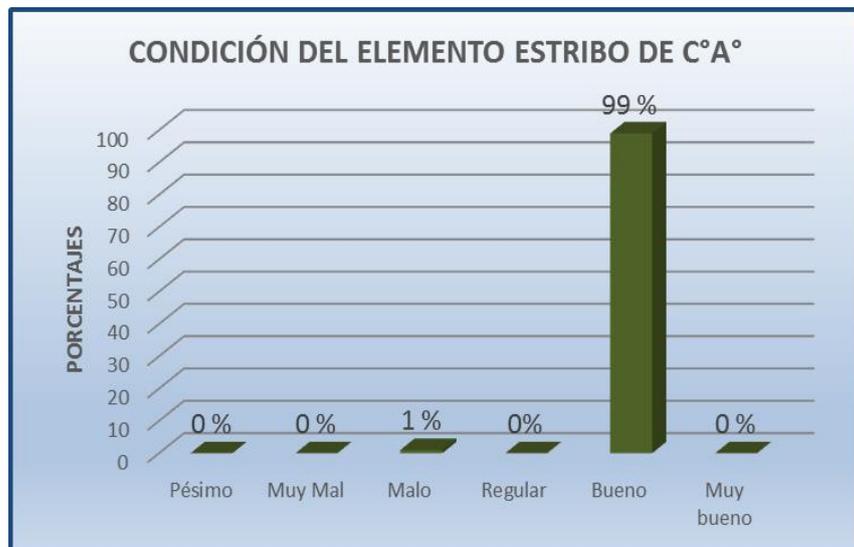
Figura 23. Gráfico de Barras de los Datos de campo de Elemento 202
Fuente: Elaboración Propia.

3. Los estribos presenta manchas de humedad y decoloración. El estribo derecho presenta rajadura puntual de 2.5 mm de separación. Grado 1 con 99% y grado 3 con 1%.

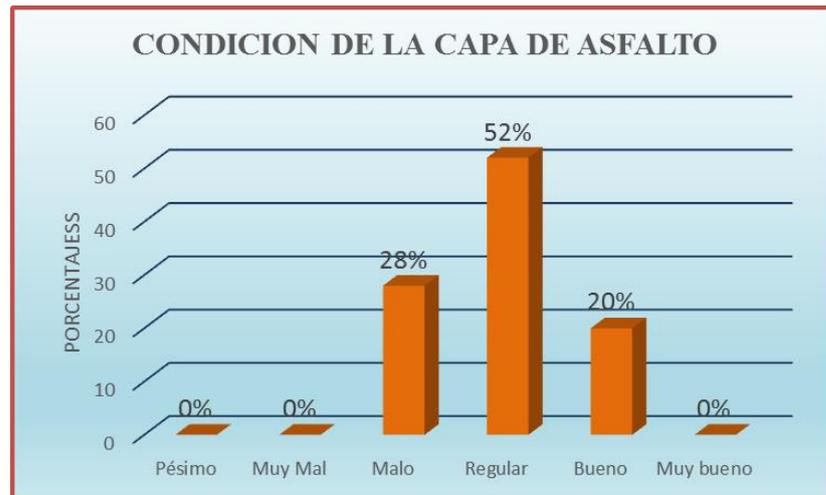
Figura 24. Gráfico de Barras de los Datos de campo de Elemento 301
Fuente: Elaboración Propia.

4. La capa de asfalto en general de los cinco tramos presenta severos daños como: fisuras del tipo piel de cocodrilo, ahuellamiento, ondulaciones, desprendimiento de material sellante con exposición de la losa, exposición de agregados. En el tramo N° 6 presenta solamente desgaste del material sellante. Grado 1 con 20%, Grado 2 con 52% y Grado 3 con 28 % .

- Para la carpeta asfáltica; se recomienda para el sellado de fisuras emulsión asfáltica; para sellado de grietas mortero asfáltico, además realizar Bacheo superficial, con Imprimación asfáltica y mortero asfáltico.

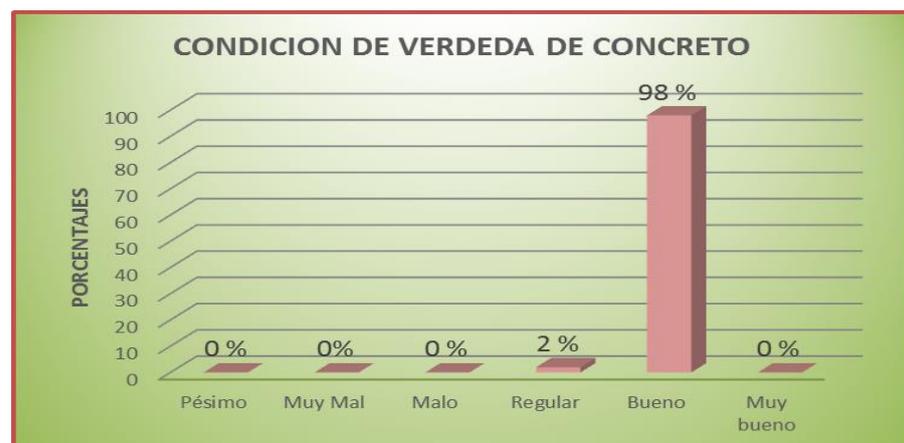
Figura 25. Gráfico de Barras de los Datos de campo de Elemento 311
Fuente: Elaboración Propia.

5. Las veredas presentan fisuras menores de 1.5mm de separación y disgregación del mortero en sus juntas de construcción. Esta condición se representa con 98% en grado 01 y 02% en Grado 02.

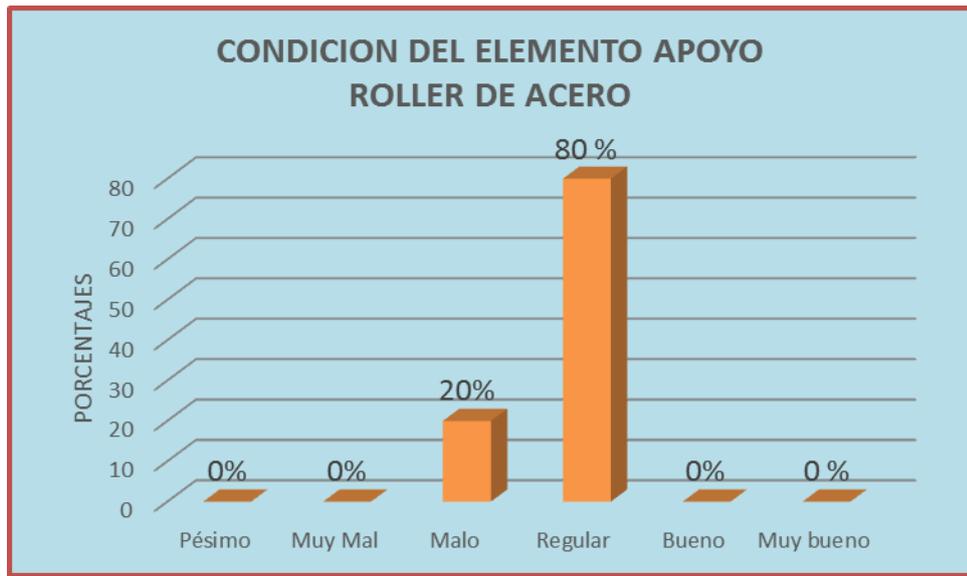
Figura 26. Gráfico de barras de los Datos de campo de Elemento 325
Fuente: Elaboración Propia.

6. Los apoyos en su mayoría se encuentran en buen estado, solo un 20% de los apoyos móviles presentan inclinación respecto a la vertical. En los apoyos fijos se observa un desgaste en base de mortero que es el que protege la plancha de acero.

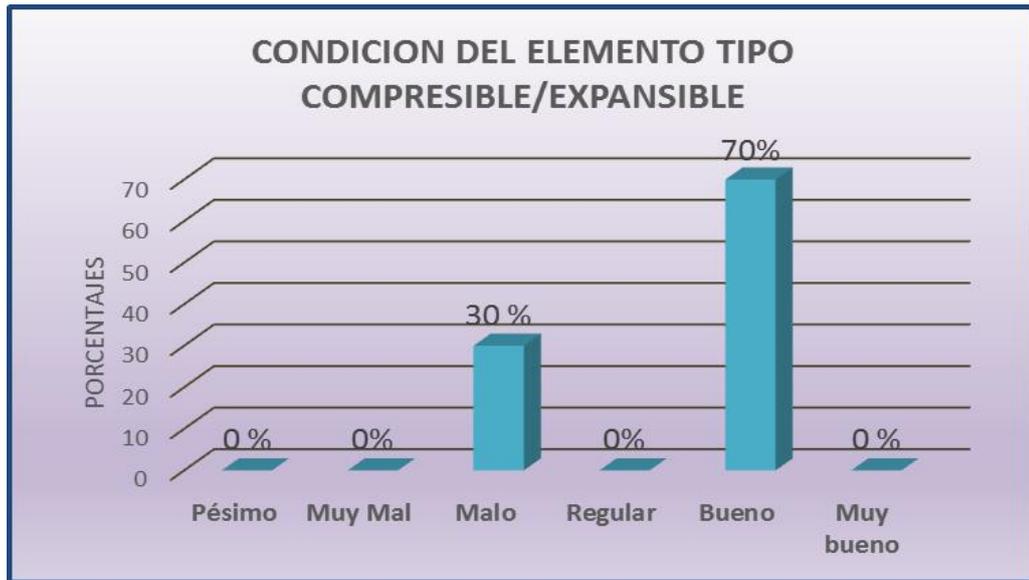
Figura 27. Gráfico de barras de los Datos de campo de Elemento 343
Fuente: Elaboración Propia.

7. Junta tipo compresible/expansible presenta oxidación superficial sin corrosión, desprendimiento del ángulo de acero en el pilar N°4. En el pilar N°3 presenta picaduras, abolladuras, mientras que en el pilar N°2 presenta solo oxidación superficial. En la junta del pilar N°1 se observa corrosión avanzada, picaduras y los ángulos de anclaje presentan corrosión avanzada. Se observan desperdicios acumulados sin obstruir su normal funcionamiento en todas las juntas.

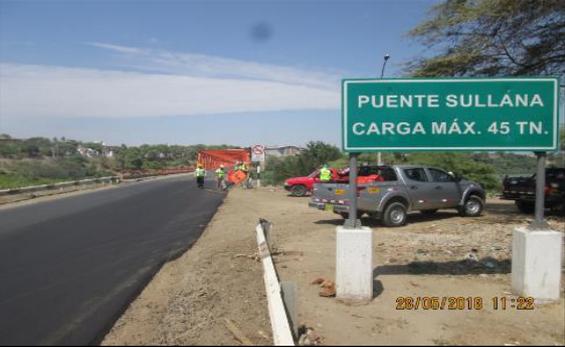
2	28/05/2018	Vista del acceso derecho al puente. Se observa el reticulado del puente y guardavías tirados a un lado de la vía. El alineamiento de la carretera es recto y no se observa señalización horizontal.

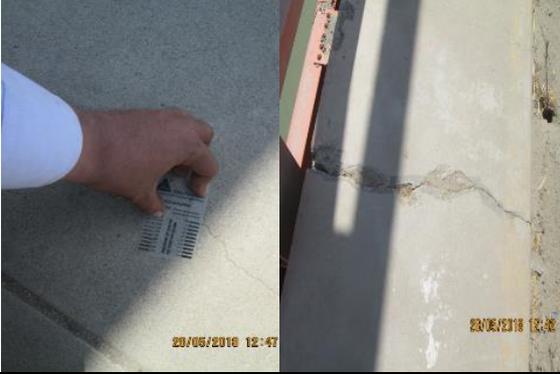
<p>28/05/2018 12:48</p> <p>28/05/2018 12:48</p>
20	28/05/2018	Vista de vereda con fisuras menores de 1.5 mm de separación y disgregación de mortero en los tramos N°2, 3 y 6. También hay grietas selladas con material epóxico.

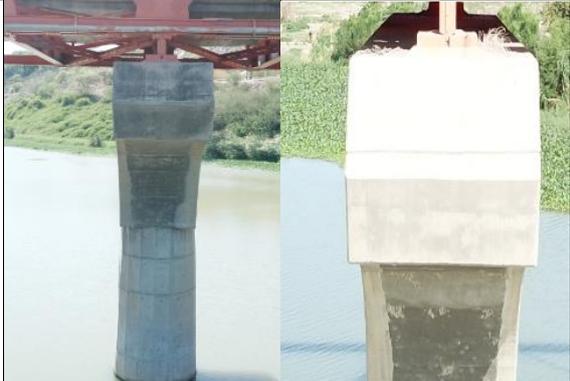
27	28/05/2018	<p>Vista de elevación de pilares en buen estado. Presentan decoloración y manchas por humedad.</p>
