UNIVERSIDAD CATÓLICA LOS ÁNGELES DE CHIMBOTE

PROTOTIPO PROYECTO DE INVESTIGACION

“ANÁLISIS Y EVALUACIÓN DE LAS PATOLOGÍAS DEL PAVIMENTO RÍGIDO Y MEJORAR EL ÍNDICE OPERACIONAL DE LA CALLE BUENOS AIRES CUADRAS 1, 2, 3, 4 Y 5, DEL AA. HH 28 DE JULIO, DISTRITO DE PUNCHANA, PROVINCIA DE MAYNAS – DEPARTAMENTO DE LORETO, MAYO - 2017”

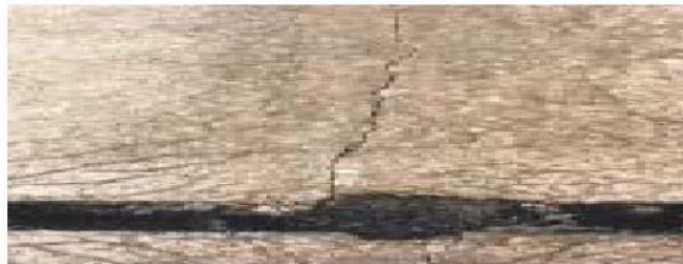
Fig. N° 19

Distress Type CRCP 1
Moderate Severity "D" Cracking at Transverse Crack

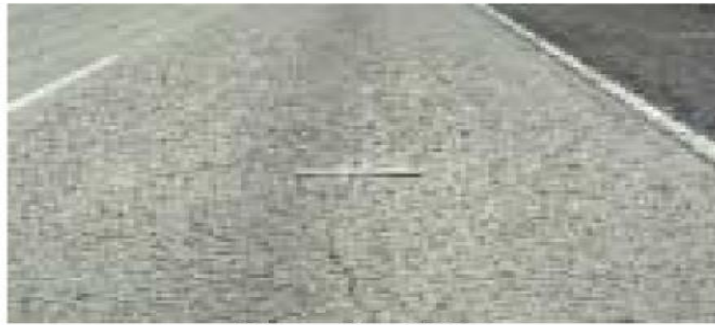
**Distress Type CRCP 2
Low Severity Longitudinal Cracking**

Fig N° 22 Grietas Longitudinales

H: Sellado de grietas. Parcheo profundo. Reemplazo de la losa

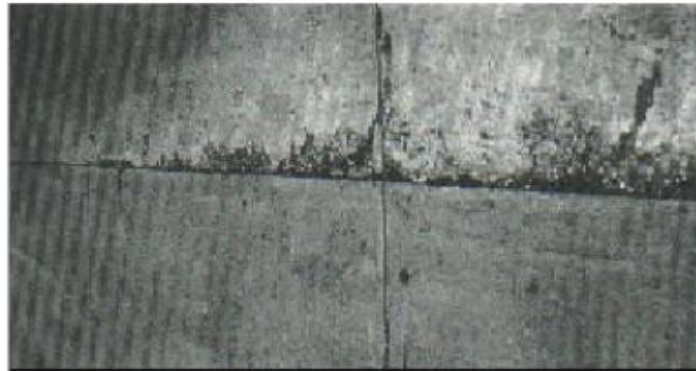
Fig. N° 22 Parcheo Pequeño

M: No se hace nada. Reemplazo del parche.

H: Reemplazo del parche

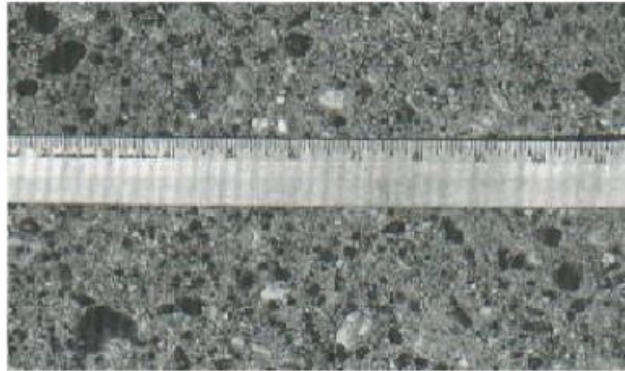
Fig. N° 23 Pulimento de Agregados

L, M y H: Ranurado de la superficie. Sobrecarpeta

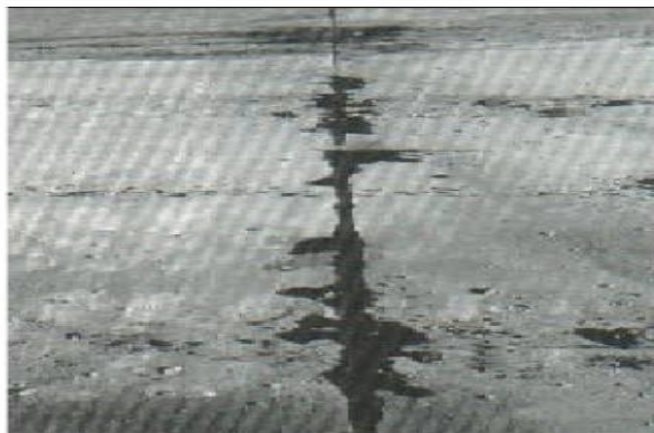
Descripción: El bombeo es la expulsión de material de la fundación de la losa a través de las juntas o grietas. Esto se origina por la deflexión de la losa debida a las cargas. Cuando una carga pasa sobre la junta entre las losas, el agua es primero forzada bajo losa delantera y luego hacia atrás bajo la losa trasera. Esta acción erosiona y eventualmente remueve las partículas de suelo lo cual generan una pérdida progresiva del soporte del

Fig. N° 24 bombeo

L, M y H: Sellado de juntas y grietas. Restauración de la transferencia de cargas

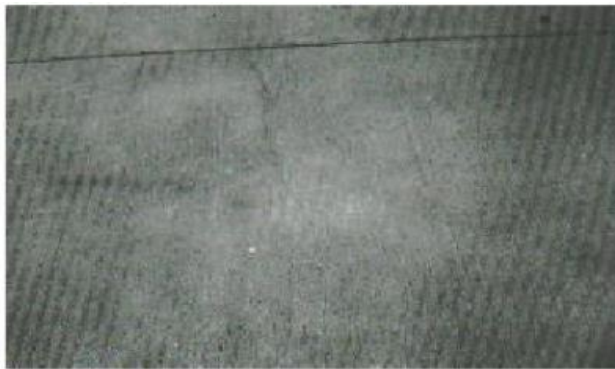
Si una o más grietas de retracción existen en una losa en particular, se cuenta como una losa con grietas de retracción.

Fig. N° 26 Grieta de retracción

Opciones de reparación L, M y H: No se hace nada

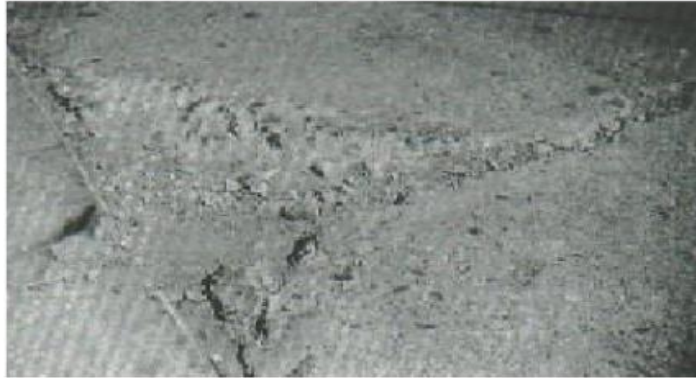
Fig. N° 28 Descascaramiento de esquina

M: Parcheo parcial.

H: Parcheo parcial

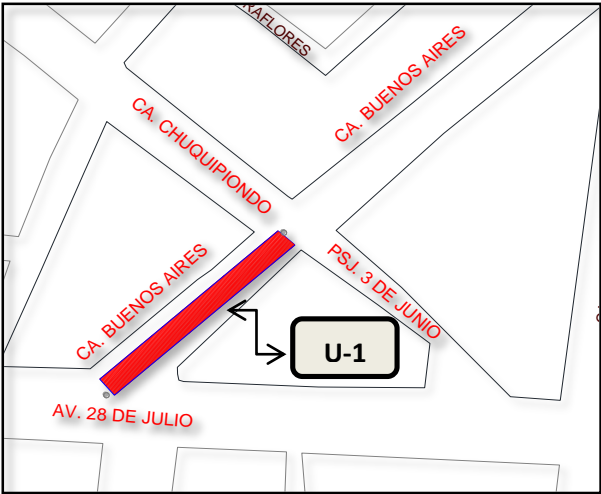
PAVIMENTO DE CONCRETO RIGIDO																																																						
HOJA DE INSPECCION DE CAMPO PARA UNIDAD DE MUESTRA																																																						
INVESTIGADOR: BACH. PAOLA HERNANDEZ PINEDO				N° DE PAÑOS: 19																																																		
NIVEL DE USO: VEHICULAR		DIMENSIONES DEL PAVIMENTO																																																				
CUADRA: 01		ANCHO: 6.00 m																																																				
FECHA: DICIEMBRE 2017		LONGITUD: 56.00		AREA : 336 m2																																																		
TIEMPO DE CONSTRUCCIÓN:		8. AÑOS																																																				
<table border="1"> <thead> <tr> <th>N°</th> <th>TIPO DE DAÑO</th> <th>N°</th> <th>TIPO DE DAÑO</th> <th>N°</th> <th>TIPO DE DAÑO</th> </tr> </thead> <tbody> <tr> <td>1</td> <td>Blow Up / Buckling</td> <td>8</td> <td>Grieta Lineal</td> <td>15</td> <td>Cruce de vía Ferrea</td> </tr> <tr> <td>2</td> <td>Grieta de Esquina</td> <td>9</td> <td>Parcheo (Grande)</td> <td>16</td> <td>Desconchamiento</td> </tr> <tr> <td>3</td> <td>Losa Dividida</td> <td>10</td> <td>Parcheo (pequeño)</td> <td>17</td> <td>Retracción</td> </tr> <tr> <td>4</td> <td>Grieta de Durabilidad "D"</td> <td>11</td> <td>Pulimiento de Agregados</td> <td>18</td> <td>Descascaramiento de Esquina</td> </tr> <tr> <td>5</td> <td>Escala</td> <td>12</td> <td>Popouts</td> <td>19</td> <td>Descascaramiento Junta</td> </tr> <tr> <td>6</td> <td>Sello de Junta</td> <td>13</td> <td>Bombeo</td> <td></td> <td></td> </tr> <tr> <td>7</td> <td>Desnivel Carril / Berma</td> <td>14</td> <td>Punzonamiento</td> <td></td> <td></td> </tr> </tbody> </table>							N°	TIPO DE DAÑO	N°	TIPO DE DAÑO	N°	TIPO DE DAÑO	1	Blow Up / Buckling	8	Grieta Lineal	15	Cruce de vía Ferrea	2	Grieta de Esquina	9	Parcheo (Grande)	16	Desconchamiento	3	Losa Dividida	10	Parcheo (pequeño)	17	Retracción	4	Grieta de Durabilidad "D"	11	Pulimiento de Agregados	18	Descascaramiento de Esquina	5	Escala	12	Popouts	19	Descascaramiento Junta	6	Sello de Junta	13	Bombeo			7	Desnivel Carril / Berma	14	Punzonamiento

NIVELES DE SEVERIDAD																																																						
1	BAJO																																																					
2	MEDIO																																																					
3	ALTO																																																					
N°	TIPO DE DAÑO	N/S	SEVERIDAD	NUMERO DE LOSAS	% DENSIDAD	VALOR DE REDUCCION																																																
8	Grieta lineal	M	MEDIO	14	73.68 %	33.04																																																
8	Grieta lineal	A	ALTO	7	36.84 %	38.59																																																
2	Grieta de Esquina	B	BAJO	6	31.58 %	24.94																																																
3	Loza Dividida	M	MEDIO	4	21.05 %	34.27																																																
3	Loza Dividida	A	ALTO	6	31.58 %	62.29

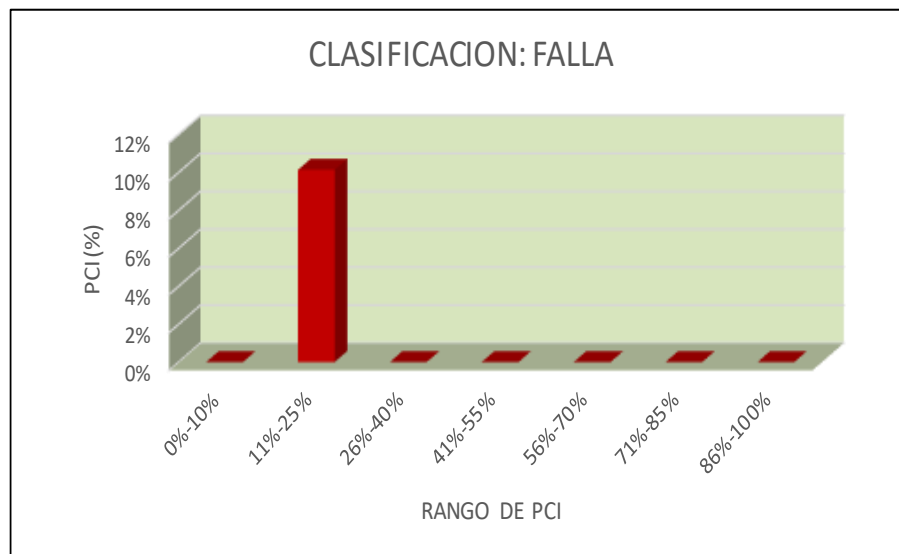
MÁXIMO VRC =		89.86	
PCI =	100	-	Maximo VRC
PCI =	10.14		
CLASIFICACIÓN = FALLA

Figura 42. Gráfico de la clasificación del PCI de la Unidad de Muestra U - 01 de la primera cuadra de la Avenida Buenos Aires

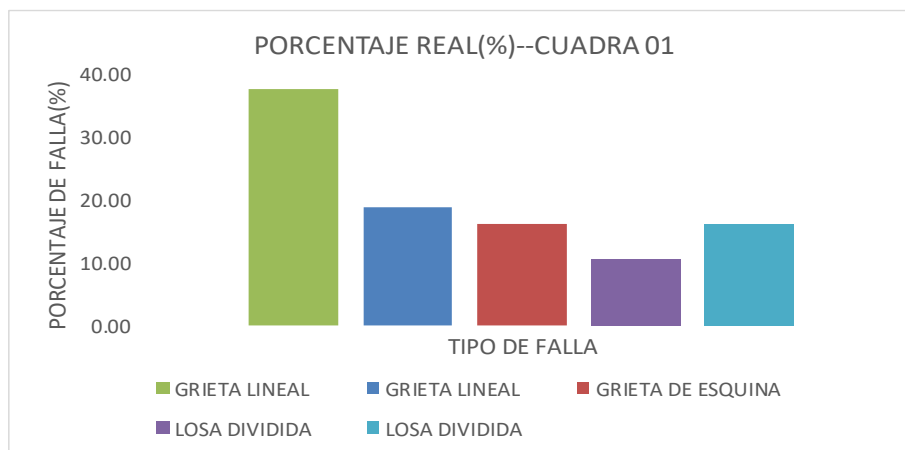
Figura 43: Porcentaje Real de Falla de la Unidad de Muestra U - 01 de la primera cuadra de la Avenida Buenos Aires

La unidad de muestra U - 01 tiene 19 paños y pertenece a la primera cuadra de la calle Buenos Aires. En esta Cuadra, las fallas más frecuentes encontradas con un nivel de **severidad alto** fueron: Losa Dividida y Grieta Lineal. Con un nivel de **severidad media** fue: Losa Dividida y Grieta Lineal. Y con un nivel de severidad bajo fue: Grieta de esquina. Se hace en mención que se obtuvieron 5 valores deducidos: 33.04, 38.59, 24.94, 34.27 y 62.29. Siguiendo el procedimiento del máximo valor reducido corregido 89.86, se obtuvo un **PCI de 10.14**, que corresponde a un pavimento **Falla**.

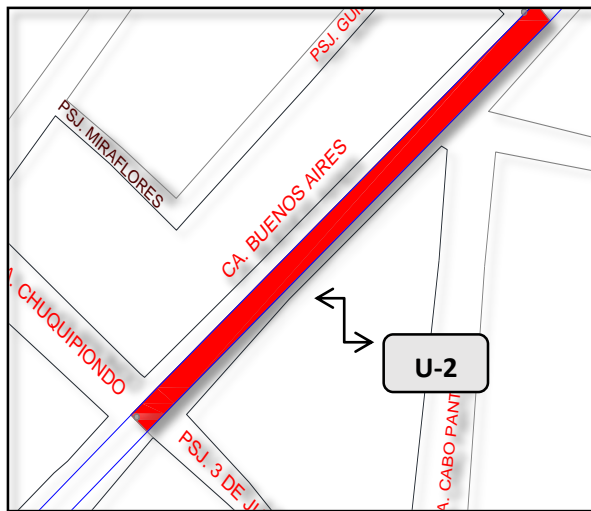
PAVIMENTO DE CONCRETO RIGIDO		
HOJA DE INSPECCION DE CAMPO PARA UNIDAD DE MUESTRA		
INVESTIGADOR: BACH. PAOLA HERNANDEZ PINEDO	N° DE PAÑOS: 21	
NIVEL DE USO: VEHICULAR	DIMENSIONES DEL PAVIMENTO	
CUADRA: 02	ANCHO: 6.10 m	
FECHA: DICIEMBRE 2017	LONGITUD: 68 m	AREA : 414.80
TIEMPO DE CONSTRUCCIÓN:	8 AÑOS

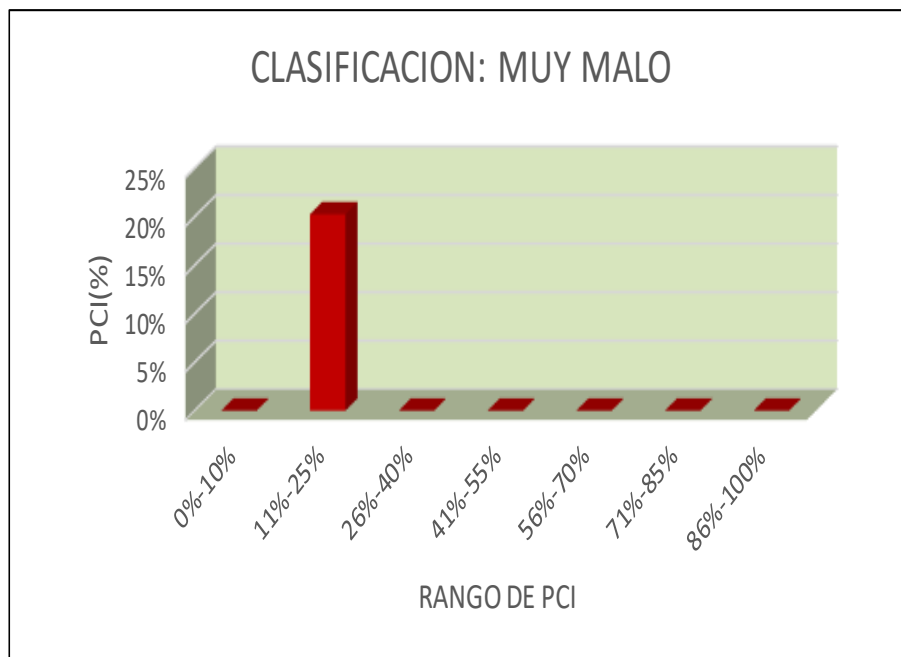
Figura 55: Gráfico de la clasificación del PCI de la Unidad de Muestra U – 02 de la segunda cuadra de la Avenida Buenos Aires

MÁXIMO VRC =		79.75	
PCI =	100	-	Maximo VRC
PCI =	20.25		
CLASIFICACIÓN = MUY MALO

La unidad de muestra U - 02 tiene 21 paños y pertenece a la segunda cuadra de la calle Buenos Aires. Las fallas más frecuentes encontradas con un nivel de **severidad alto** fueron: Losa Dividida. Con un nivel **de severidad media** fue: Escala y Grieta Lineal. Y con un nivel de severidad bajo fue: Descascaramiento de Juntas y Desconchamiento. Se hace en mención que se obtuvieron 5 valores deducidos: 47.60, 54.80, 25.27, 6.19 y 5.69. Siguiendo el procedimiento del máximo valor reducido corregido 79.75, se obtuvo un **PCI de 20.25**, que corresponde a un pavimento **Muy Malo**.

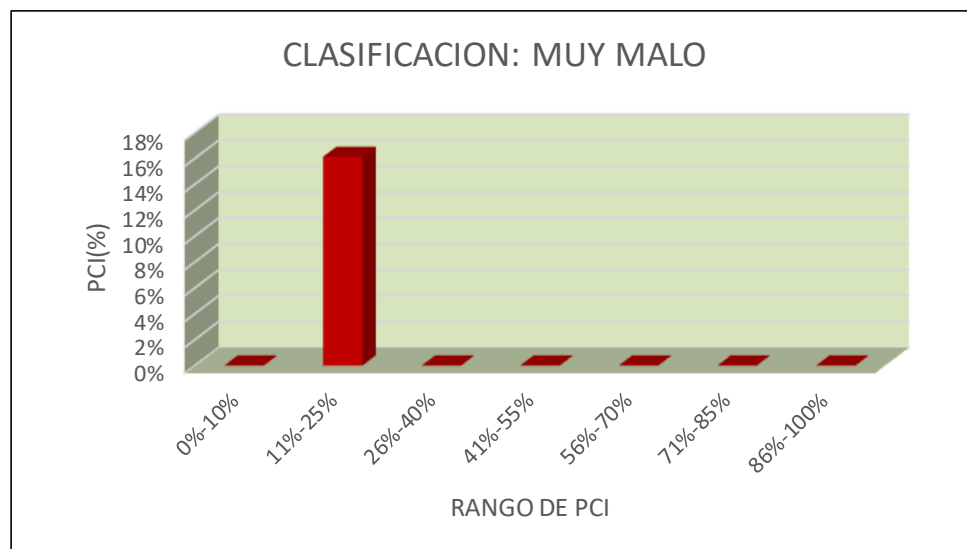
Figura 68: Gráfico de la clasificación del PCI de la Unidad de Muestra U – 03 de la tercera cuadra de la Avenida Buenos Aires

MÁXIMO VRC =		83.89	
PCI =	100	-	Maximo VRC
PCI =	16.11		
CLASIFICACIÓN = MUY MALO

La unidad de muestra U - 03 tiene 17 paños y pertenece a la tercera cuadra de la calle Buenos Aires, Las fallas más frecuentes encontradas con un nivel de **severidad alto** fueron: Loza Dividida. Con un nivel **de severidad media** fue: Escala, Grieta Lineal y Desconchamiento de Esquina. Y con un nivel de severidad bajo fue: Grieta Lineal. Se hace en mención que se obtuvieron 5 valores deducidos: 45.72, 18.43, 24.70, 17.39 y 54.46. Siguiendo el procedimiento del máximo valor reducido corregido 83.89, se obtuvo un **PCI de 16.11**, que corresponde a un pavimento **Muy Malo**.

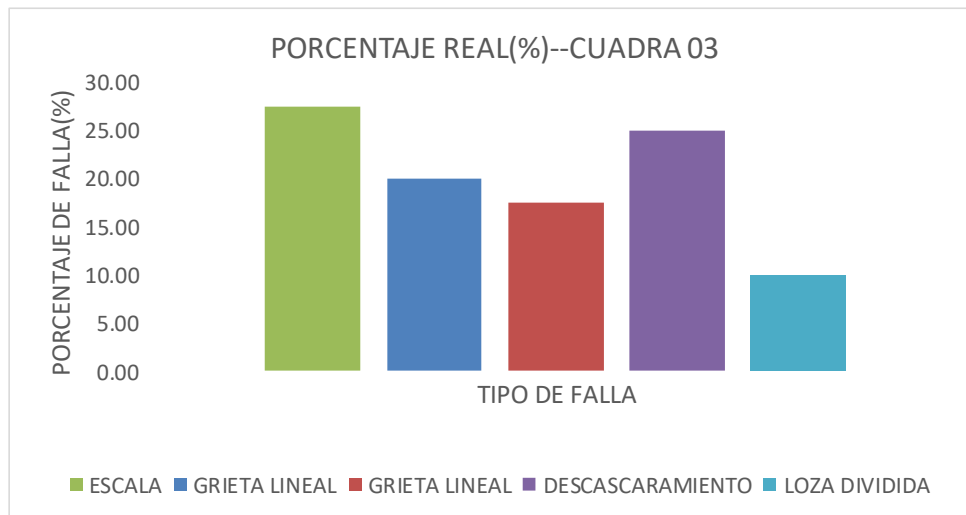
Figura 69: Gráfico de Índice de Patologías Registradas en el Pavimento Rígido de la Unidad de Muestra U - 03 de la tercera cuadra de la Avenida Buenos Aires

CUADRA 03		
TIPO DE FALLA	DENSIDAD(%)	PORCENTAJE REAL(%)
ESCALA	64.71	27.50
GRIETA LINEAL	47.06	20.00
GRIETA LINEAL	41.18	17.50
DESCASCARAMIENTO	58.82	25.00
LOZA DIVIDIDA	23.53	10.00
	235.29	100.00

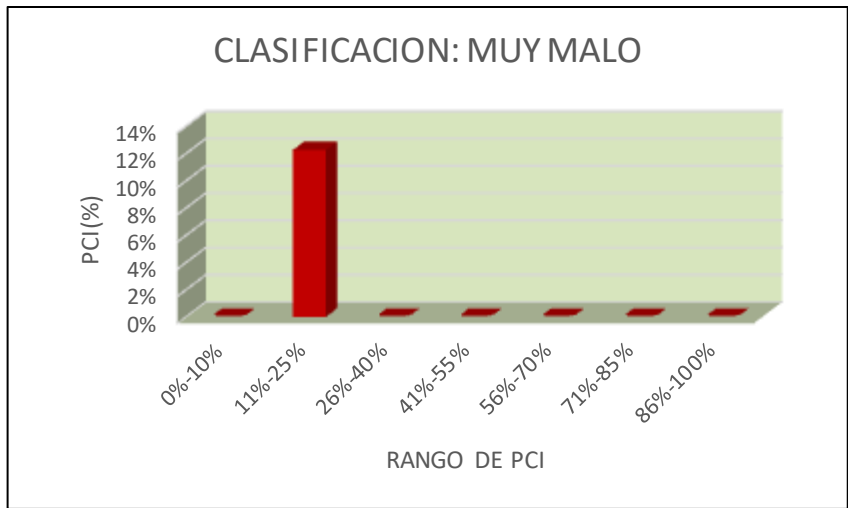
Figura 81 Gráfico de la clasificación del PCI de la Unidad de Muestra U – 04 de la cuarta cuadra de la Avenida Buenos Aires

MÁXIMO VRC =		87.75	
PCI =	100	-	Maximo VRC
PCI =	12.25		
CLASIFICACIÓN = MUY MALO

La unidad de muestra U - 04 tiene 15 paños y pertenece a la cuarta cuadra de la calle Buenos Aires, Las fallas más frecuentes encontradas con un nivel de **severidad alto** fueron: Loza Dividida. Con un nivel **de severidad media** fue: Grieta Lineal y Escala, . Y con un nivel de severidad bajo fue: Parcheo. Se hace en mención que se obtuvieron 5 valores deducidos: 31.57, 2.67, 26.50, 41.57 y 63.73. Siguiendo el procedimiento del máximo valor reducido corregido 87.75, se obtuvo un **PCI de 12.25**, que corresponde a un pavimento **Muy Malo**.

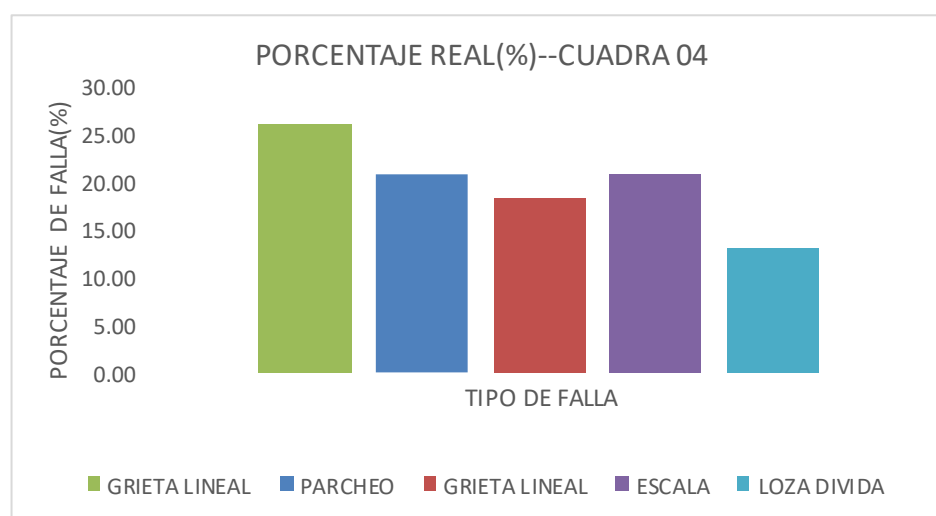
Tabla 82: Gráfico de Índice de Patologías Registradas en el Pavimento Rígido de la Unidad de Muestra U - 04 de la cuarta cuadra de la Avenida Buenos Aires

CUADRA 04		
TIPO DE FALLA	DENSIDAD(%)	PORCENTAJE REAL(%)
GRIETA LINEAL	66.67	26.32
PARCHEO	53.33	21.05
GRIETA LINEAL	46.67	18.42
ESCALA	53.33	21.05
LOZA DIVIDA	33.33	13.16
	253.33	100.00

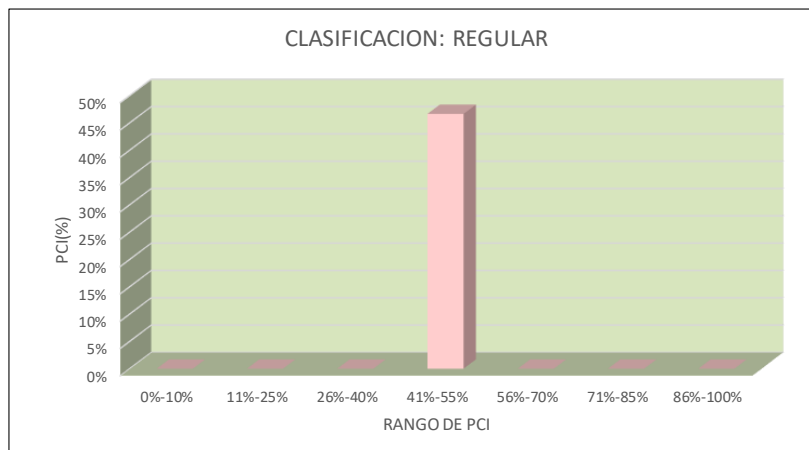
Figura 94: Gráfico de la clasificación del PCI de la Unidad de Muestra U – 05 de la quinta cuadra de la Avenida Buenos Aires

MÁXIMO VRC =		53.36	
PCI =	100	-	Maximo VRC
PCI =	46.64		
CLASIFICACIÓN = REGULAR

La unidad de muestra U - 05 tiene 25 paños y pertenece a la quinta cuadra de la calle Buenos Aires, Las fallas más frecuentes encontradas con un nivel de **severidad alto** fueron: Descascaramiento de Esquina. Con un nivel **de severidad media** fue: Escala, Descascaramiento y Grieta de esquina. Y con un nivel de severidad bajo fue: Grieta Lineal. Se hace en mención que se obtuvieron 5 valores deducidos: 22.76, 19.28, 16.40, 14.26 y 33.26. Siguiendo el procedimiento del máximo valor reducido corregido 53.36, se obtuvo un **PCI de 46.64**, que corresponde a un pavimento **Regular**.

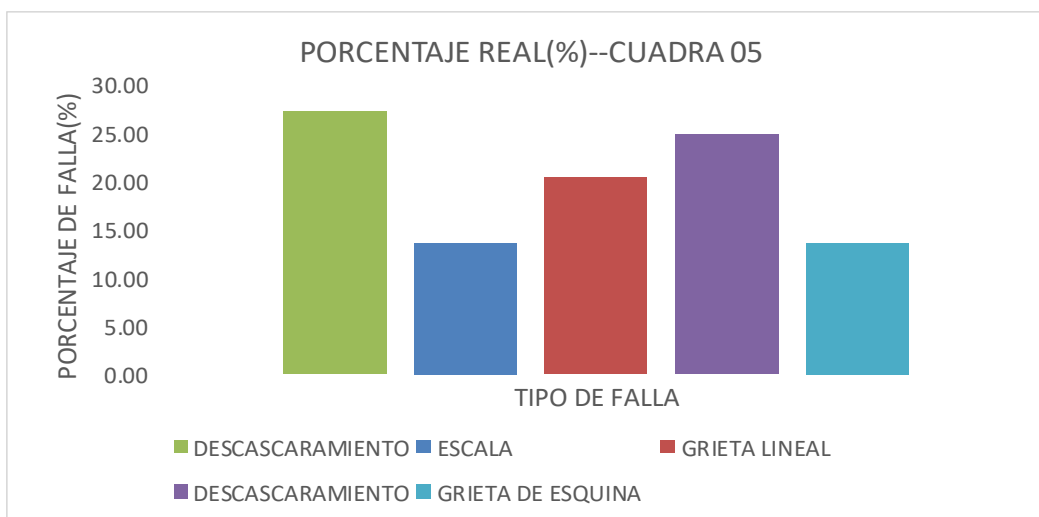
Tabla 41: Gráfico de Índice de Patologías Registradas en el Pavimento Rígido de la Unidad de Muestra U - 05 de la quinta cuadra de la Avenida Buenos Aires

CUADRA 05		
TIPO DE FALLA	DENSIDAD(%)	PORCENTAJE REAL(%)
DESCASCARAMIENTO	48.00	27.27
ESCALA	24.00	13.64
GRIETA LINEAL	36.00	20.45
DESCASCARAMIENTO	44.00	25.00
GRIETA DE ESQUINA	24.00	13.64
	176.00	100.00

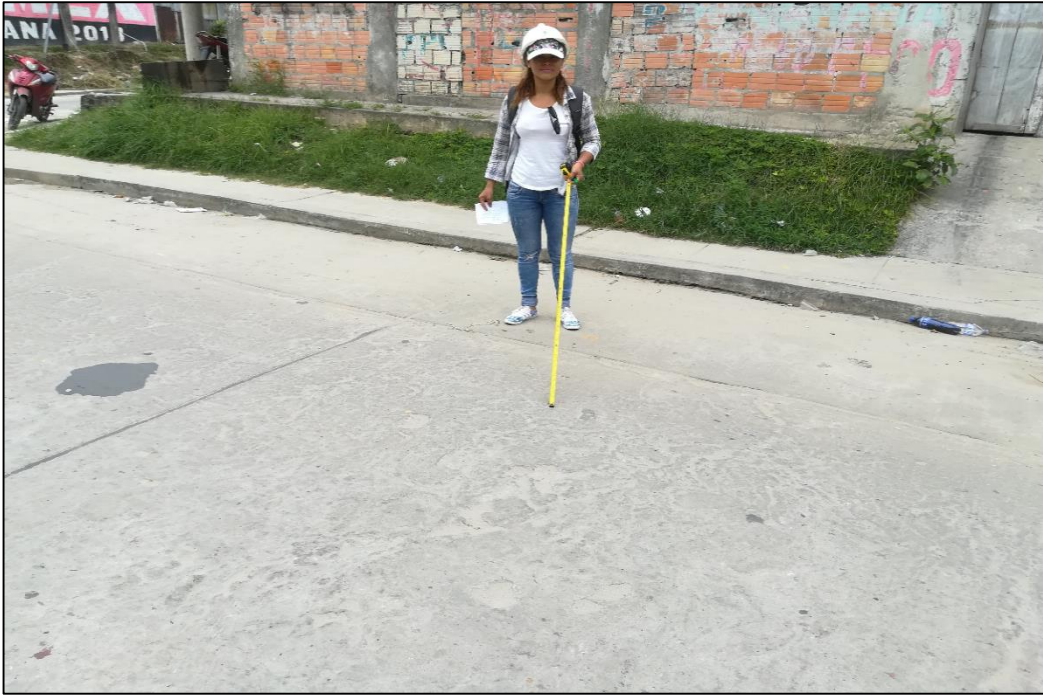
Figura 122 Calle buenos Aires entre (Ca. Conquistadores con Ca. Rosa Merino) cuadra 2.

Se observa el daño de Desconchamiento de severidad Bajo.

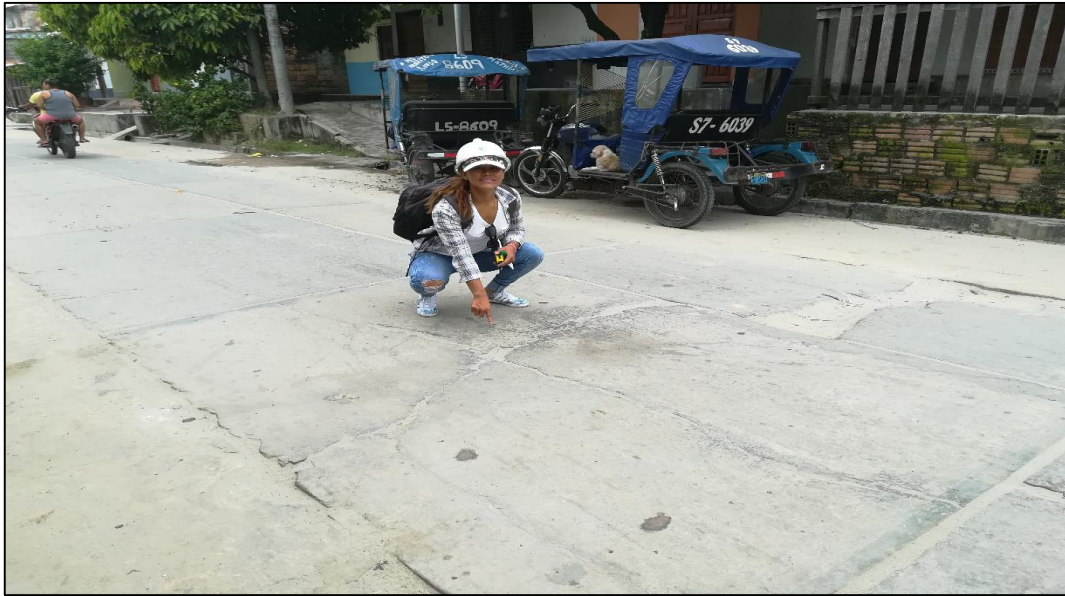
Figura 127 Calle buenos Aires entre (Ca. Conquistadores con Ca. Rosa Merino) cuadra 2.

Se observa el daño de Loza Divida de severidad Alto.
