UNIVERSIDAD CATÓLICA LOS ÁNGELES
CHIMBOTE

DETERMINACIÓN Y EVALUACIÓN DE LAS PATOLOGÍAS EN LA
ESTRUCTURA DE ALBAÑILERÍA CONFINADA DEL CERCO
PERIMÉTRICO, DE LA INSTITUCIÓN EDUCATIVA 14790, UBICADO
EN EL ASENTAMIENTO HUMANO EL OBRERO, DISTRITO DE
SULLANA, PROVINCIA SULLANA, REGIÓN PIURA, NOVIEMBRE –
2017

**TESIS PARA OPTAR EL TÍTULO PROFESIONAL DE
INGENIERO CIVIL**

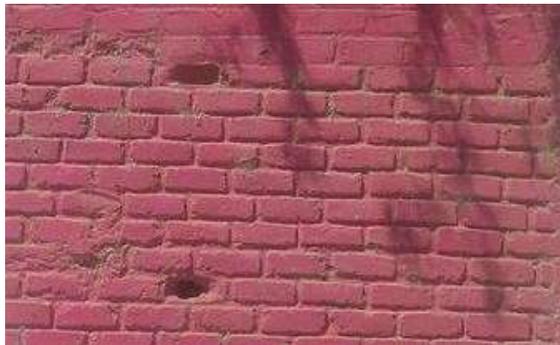
Imagen 06: Picaduras en muro

- En general las picaduras se forman a partir de pequeñas secciones de material más alterable que el resto.

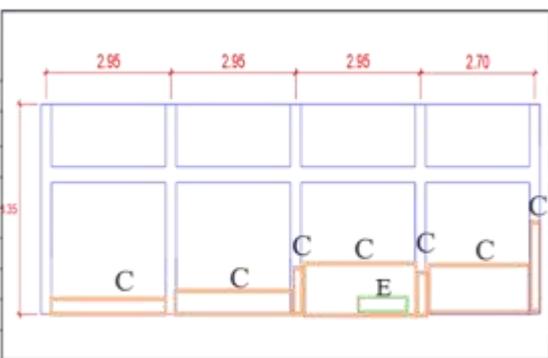
B	Grietas	0.00	4.25	0.00%			
C	Eflorescencia	0.68	3.57	16.00%	Leve		
D	Picadura	0.00	4.25	0.00%			
E	Erosión	0.00	4.25	0.00%			
F	Corrosión	0.00	4.25	0.00%			
G	Desprendimiento	0.00	4.25	0.00%			
		Muro	Área (m ²)	32.80			
A	Fisuras	0.00	32.80	0.00%

B	Grietas	0.00	32.80	0.00%			
C	Eflorescencia	2.66	30.14	8.11%	Leve		
D	Picadura	0.00	32.80	0.00%			
E	Erosión	0.15	32.65	0.46%	Leve		
F	Corrosión	0.00	32.80	0.00%			
G	Desprendimiento	0.00	32.80	0.00%			
		Viga	Área (m ²)	2.64			
A	Fisuras	0.00	2.64	0.00%

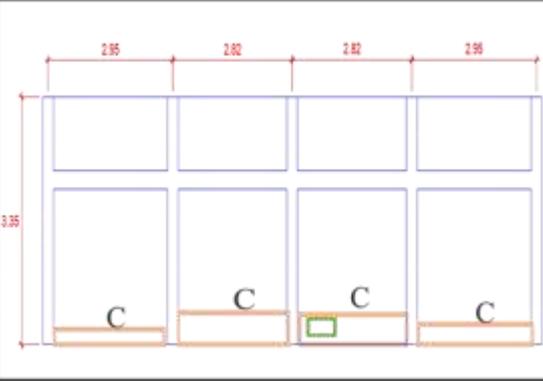
A	Fisuras	0.00	4.21	0.00%		B) Grietas																																	
B	Grietas	0.00	4.21	0.00%		C) Eflorescencia																																	
C	Eflorescencia	0.25	3.96	5.94%	Leve	D) Picadura																																	
D	Picadura	0.00	4.21	0.00%		E) Erosión																																	
E	Erosión	0.00	4.21	0.00%		F) Corrosión																																	
F	Corrosión	0.00	4.21	0.00%		G) Desprendimiento																																	
G	Desprendimiento	0.00	4.21	0.00%																																			
Muro		Área (m2):		32.75		Elevacion de Unidad de Muestra N° 02																																	
A	Fisuras	0.00	32.75	0.00%

B	Grietas	0.00	32.75	0.00%																																			
C	Eflorescencia	3.95	28.80	12.06%	Leve																																		
D	Picadura	0.00	32.75	0.00%																																			
E	Erosión	0.08	32.67	0.24%	Leve																																		
F	Corrosión	0.00	32.75	0.00%																																			
G	Desprendimiento	0.00	32.75	0.00%																																			
Viga		Área (m2):		2.64		Imagen de la Muestra Evaluada																																	
A	Fisuras	0.00	2.64	0.00%

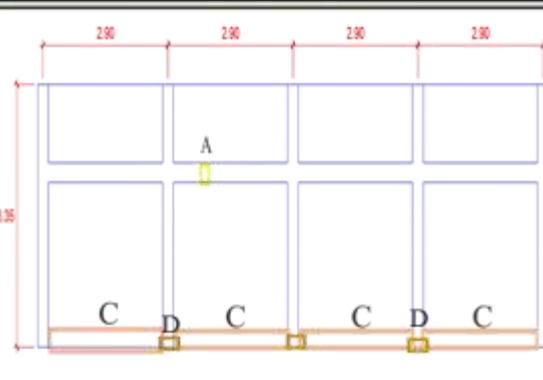
B	Grietas	0.00	4.20	0.00%																																			
C	Eflorescencia	0.00	4.20	0.00%																																			
D	Picadura	0.08	4.12	1.90%	Leve																																		
E	Erosión	0.00	4.20	0.00%																																			
F	Corrosión	0.00	4.20	0.00%																																			
G	Desprendimiento	0.00	4.20	0.00%																																			
Muro		Área (m²)		32.89			Elevación de Unidad de Muestra N° 03																																
A	Fisuras	0.00	32.89	0.00%

B	Grietas	0.00	32.89	0.00%																																			
C	Eflorescencia	3.78	29.11	11.49%	Leve																																		
D	Picadura	0.00	32.89	0.00%																																			
E	Erosión	0.00	32.89	0.00%																																			
F	Corrosión	0.00	32.89	0.00%																																			
G	Desprendimiento	0.00	32.89	0.00%																																			
Viga		Área (m²)		2.64				Imagen de la Muestra Evaluada																															
A	Fisuras	0.04	2.60	1.52%

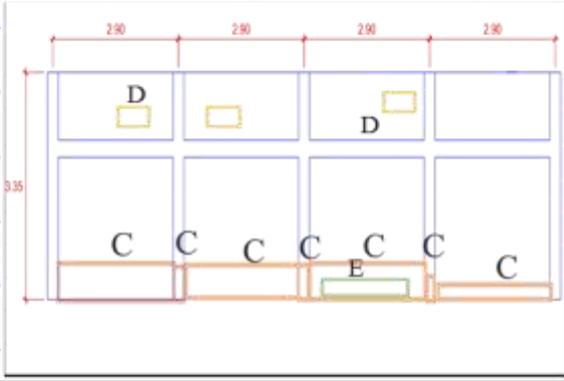
A	Fisuras	0.00	4.20	0.00%		B) Grietas		
B	Grietas	0.00	4.20	0.00%		C) Eflorescencia		
C	Eflorescencia	0.44	3.76	10.48%	Leve	D) Picadura		
D	Picadura	0.00	4.20	0.00%		E) Erosión		
E	Erosión	0.00	4.20	0.00%		F) Corrosión		
F	Corrosión	0.00	4.20	0.00%		G) Desprendimiento		
G	Desprendimiento	0.00	4.20	0.00%				
Muro Área (m²): 32.89				Elevación de Unidad de Muestra N° 04				
A	Fisuras	0.00	32.89	0.00%

B	Grietas	0.00	32.89	0.00%				
C	Eflorescencia	5.75	27.14	17.48%	Leve			
D	Picadura	0.06	32.83	0.18%				
E	Erosión	0.50	32.39	1.52%	Leve			
F	Corrosión	0.00	32.89	0.00%				
G	Desprendimiento	0.00	32.89	0.00%				
Viga Área (m²): 2.65				Imagen de la Muestra Evaluada				
A	Fisuras	0.00	2.65	0.00%

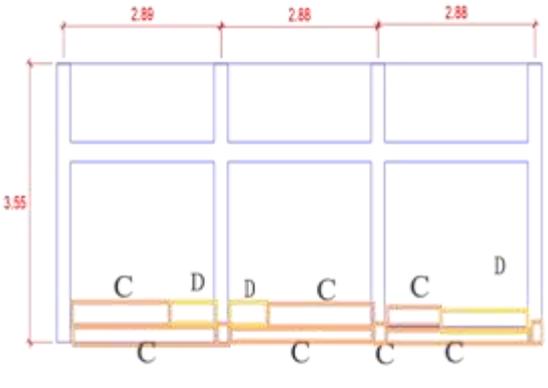
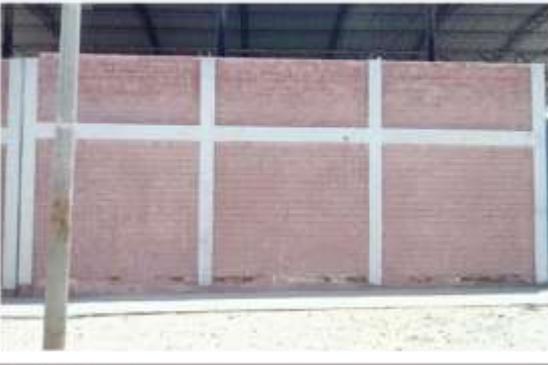
Cuadro 14. Ficha de recopilación de datos en muestra 09.

B	Grietas	0.00	3.56	0.00%																																			
C	Eflorescencia	0.18	3.38	5.06%	Leve																																		
D	Picadura	0.00	3.56	0.00%																																			
E	Erosión	0.00	3.56	0.00%																																			
F	Corrosión	0.00	3.56	0.00%																																			
G	Desprendimiento	0.00	3.56	0.00%																																			
Muro		Área (m²):		24.51				Elevación de Unidad de Muestra N° 09

A	Fisuras	0.00	24.51	0.00%		Imagen de la Muestra Evaluada

B	Grietas	0.00	24.51	0.00%

C	Eflorescencia	1.89	22.62	7.71%	Leve																																		
D	Picadura	0.72	23.79	2.94%	Leve																																		
E	Erosión	0.00	24.51	0.00%																																			
F	Corrosión	0.00	24.51	0.00%																																			
G	Desprendimiento	0.00	24.51	0.00%																																			
Viga		Área (m²):		1.98				Cuadro Resumen de Patologías <table border="1" style="width: 100%; border-collapse: collapse;"> <thead> <tr> <th>Elemento Evaluado</th> <th>Área Evaluada (m²)</th> <th>Área Afect. (m²)</th> <th>Área no Afect. (m²)</th> <th>% Área Afect.</th> <th>% Área No Afectada</th> <th>Nivel de severidad Predominante en la Unidad de Muestra</th> </tr> </thead> <tbody> <tr> <td>Columna</td> <td style="background-color: #ADD8E6;">3.56</td> <td>0.18</td> <td>3.38</td> <td>0.57%</td> <td>99.43%</td> <td rowspan="4" style="text-align: center; vertical-align: middle;">Leve</td> </tr> <tr> <td>Muro</td> <td style="background-color: #ADD8E6;">24.51</td> <td>2.61</td> <td>21.90</td> <td>8.24%</td> <td>91.76%</td> </tr> <tr> <td>Viga</td> <td style="background-color: #ADD8E6;">1.98</td> <td>0.00</td> <td>1.98</td> <td>0.00%</td> <td>100.00%</td> </tr> <tr> <td>Sobrecimiento</td> <td style="background-color: #ADD8E6;">1.62</td> <td>1.62</td> <td>0.00</td> <td>5.12%</td> <td>94.88%</td> </tr> </tbody> </table>		Elemento Evaluado	Área Evaluada (m ²)	Área Afect. (m ²)	Área no Afect. (m ²)	% Área Afect.	% Área No Afectada	Nivel de severidad Predominante en la Unidad de Muestra	Columna	3.56	0.18	3.38	0.57%	99.43%	Leve	Muro	24.51	2.61	21.90	8.24%	91.76%	Viga	1.98	0.00	1.98	0.00%	100.00%	Sobrecimiento	1.62	1.62	0.00

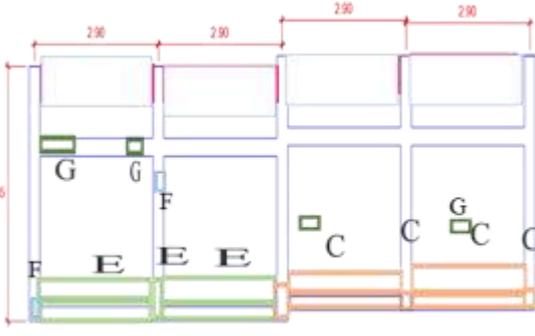
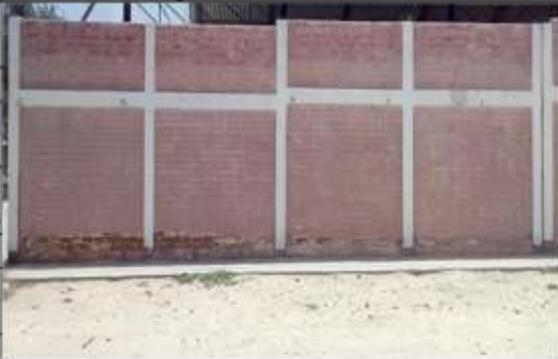
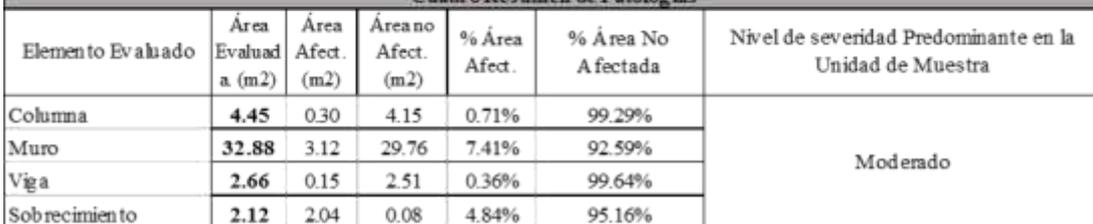
Cuadro 15. Ficha de recopilación de datos en muestra 10.

A	Fisuras	0.00	4.45	0.00%				A) Fisuras
B	Grietas	0.00	4.45	0.00%				B) Grietas
C	Eflorescencia	0.20	4.25	4.49%	Leve			C) Eflorescencia
D	Picadura	0.00	4.45	0.00%				D) Picadura
E	Erosión	0.10	4.35	2.25%	Leve			E) Erosión
F	Corrosión	0.00	4.45	0.00%				F) Corrosión
G	Desprendimiento	0.00	4.45	0.00%				G) Desprendimiento
Muro						Área (m²)	32.88	
A	Fisuras	0.00	32.88	0.00%

B	Grietas	0.00	32.88	0.00%				
C	Eflorescencia	1.06	31.82	3.22%	Leve			
D	Picadura	0.00	32.88	0.00%				
E	Erosión	2.06	30.82	6.27%	Moderado			
F	Corrosión	0.00	32.88	0.00%				
G	Desprendimiento	0.00	32.88	0.00%				
Viga								Área (m²)
A	Fisuras	0.00	2.66	0.00%

D	Picadura	0.15	2.51	5.64%	Moderado			
E	Erosión	0.00	2.66	0.00%				
F	Corrosión	0.00	2.66	0.00%				
G	Desprendimiento	0.00	2.66	0.00%				
Sobrecimiento								Área (m²)
A	Fisuras	0.00	2.12	0.00%

B	Grietas	0.00	2.12	0.00%				
C	Eflorescencia	1.02	1.10	48.11%	Moderado			
D	Picadura	0.00	2.12	0.00%				
E	Erosión	1.02	1.10	48.11%	Severo			
F	Corrosión	0.00	2.12	0.00%				
G	Desprendimiento	0.00	2.12	0.00%				
Cuadro Resumen de Patologías								
Elemento Evaluado	Área Evaluada (m ²)	Área Afect. (m ²)	Área no Afect. (m ²)	% Área Afect.	% Área No Afectada	Nivel de Severidad Predominante en la Unidad de Muestra		
Columna	4.45	0.30	4.15	0.71%	99.29%	Moderado		
Muro	32.88	3.12	29.76	7.41%	92.59%			
Viga	2.66	0.15	2.51	0.36%	99.64%			
Sobrecimiento	2.12	2.04	0.08	4.84%	95.16%

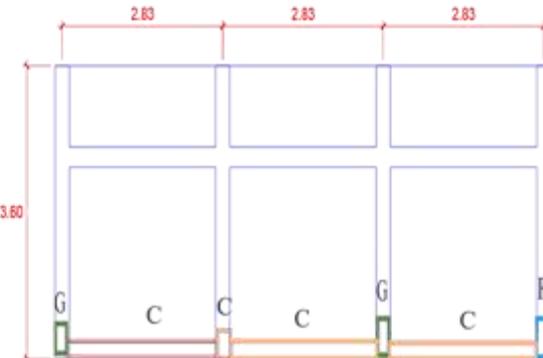
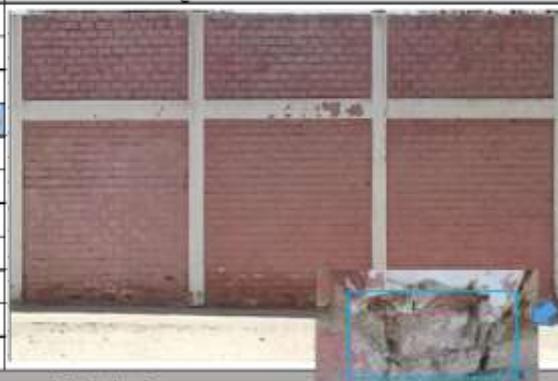
Cuadro 16. Ficha de recopilación de datos en muestra 11.

B	Grietas	0.00	3.62	0.00%																																			
C	Eflorescencia	0.10	3.52	2.76%	Leve																																		
D	Picadura	0.00	3.62	0.00%																																			
E	Erosión	0.00	3.62	0.00%																																			
F	Corrosión	0.10	3.52	2.76%	Severo																																		
G	Desprendimiento	0.20	3.42	5.52%	Leve																																		
Muro		Área (m²):		25.90		Elevación de Unidad de Muestra N° 11																																	
A	Fisuras	0.00	25.90	0.00%

B	Grietas	0.00	25.90	0.00%																																			
C	Eflorescencia	2.74	23.16	10.58%	Leve																																		
D	Picadura	0.00	25.90	0.00%																																			
E	Erosión	0.00	25.90	0.00%																																			
F	Corrosión	0.00	25.90	0.00%																																			
G	Desprendimiento	0.00	25.90	0.00%																																			
Viga		Área (m²):		1.95		Imagen de la Muestra Evaluada																																	
A	Fisuras	0.00	1.95	0.00%

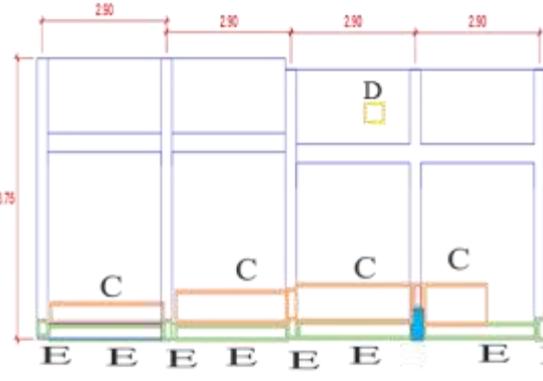
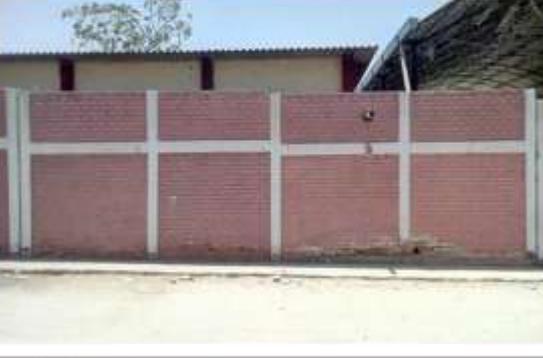
Cuadro 17 Ficha de recopilación de datos en muestra 12.

B	Grietas	0.00	4.68	0.00%																																			
C	Eflorescencia	0.20	4.48	4.27%	Leve																																		
D	Picadura	0.00	4.68	0.00%																																			
E	Erosión	0.22	4.46	4.70%	Leve																																		
F	Corrosión	0.00	4.68	0.00%																																			
G	Desprendimiento	0.00	4.68	0.00%																																			
Muro		Área (m²)		35.01				Elevación de Unidad de Muestra N° 12																															
A	Fisuras	0.00	35.01	0.00%

B	Grietas	0.00	35.01	0.00%																																			
C	Eflorescencia	3.85	31.16	11.00%	Leve																																		
D	Picadura	0.04	34.97	0.11%	Leve																																		
E	Erosión	0.00	35.01	0.00%																																			
F	Corrosión	0.00	35.01	0.00%																																			
G	Desprendimiento	0.00	35.01	0.00%																																			
Viga		Área (m²)		2.65				Imagen de la Muestra Evaluada																															
A	Fisuras	0.00	2.65	0.00%

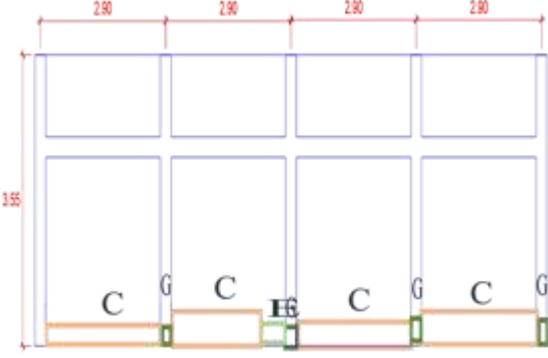
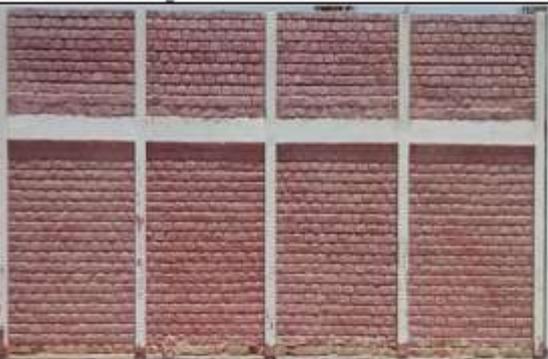
Cuadro 18 Ficha de recopilación de datos en muestra 13.

B	Grietas	0.00	4.45	0.00%			
C	Eflorescencia	0.00	4.45	0.00%			
D	Picadura	0.00	4.45	0.00%			
E	Erosión	0.00	4.45	0.00%			
F	Corrosión	0.00	4.45	0.00%			
G	Desprendimiento	0.15	4.30	3.37%	Leve		
Muro		Área (m ²)		35.01		Elevación de Unidad de Muestra N° 13	
A	Fisuras	0.00	35.01	0.00%

B	Grietas	0.00	35.01	0.00%			
C	Eflorescencia	2.92	32.09	8.34%	Leve		
D	Picadura	0.00	35.01	0.00%			
E	Erosión	0.25	34.76	0.71%	Leve		
F	Corrosión	0.00	35.01	0.00%			
G	Desprendimiento	0.00	35.01	0.00%			
Viga		Área (m ²)		2.68		Imagen de la Muestra Evaluada	
A	Fisuras	0.00	2.68	0.00%

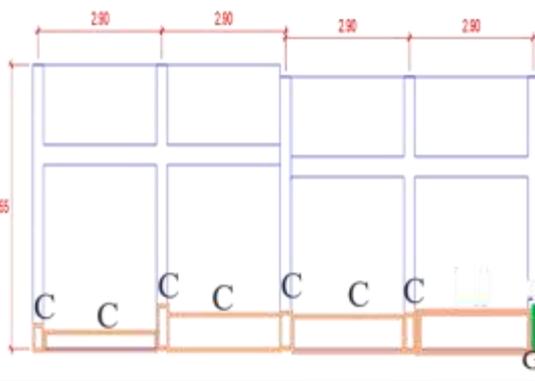
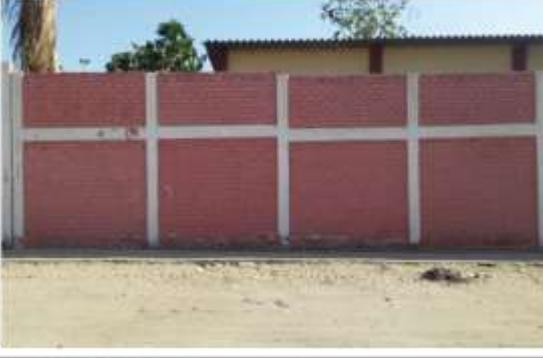
Cuadro 19 Ficha de recopilación de datos en muestra 14.

B	Grietas	0.00	4.45	0.00%																																			
C	Eflorescencia	0.35	4.10	7.87%	Leve																																		
D	Picadura	0.00	4.45	0.00%																																			
E	Erosión	0.00	4.45	0.00%																																			
F	Corrosión	0.00	4.45	0.00%																																			
G	Desprendimiento	0.10	4.35	2.25%	Leve																																		
Muro		Área (m²)		35.04		Elevación de Unidad de Muestra N° 14																																	
A	Fisuras	0.00	35.04	0.00%

B	Grietas	0.00	35.04	0.00%																																			
C	Eflorescencia	4.65	30.39	13.27%	Leve																																		
D	Picadura	0.72	34.32	2.05%																																			
E	Erosión	0.00	35.04	0.00%																																			
F	Corrosión	0.00	35.04	0.00%																																			
G	Desprendimiento	1.06	33.98	3.03%	Leve																																		
Viga		Área (m²)		2.66		Imagen de la Muestra Evaluada																																	
A	Fisuras	0.00	2.66	0.00%

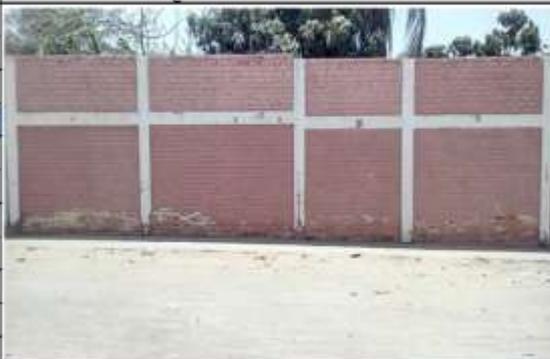
B	Grietas	0.00	4.28	0.00%			
C	Eflorescencia	0.32	3.96	7.48%	Leve		
D	Picadura	0.06	4.22	1.40%	Leve		
E	Erosión	0.00	4.28	0.00%			
F	Corrosión	0.00	4.28	0.00%			
G	Desprendimiento	0.00	4.28	0.00%			
Muro		Área (m²)		33.10			
A	Fisuras	0.00	33.10	0.00%		Imagen de la Muestra Evaluada

B	Grietas	0.00	33.10	0.00%			
C	Eflorescencia	3.30	29.80	9.97%	Leve		
D	Picadura	0.82	32.28	2.48%			
E	Erosión	1.25	31.85	3.78%	Leve		
F	Corrosión	0.00	33.10	0.00%			
G	Desprendimiento	0.00	33.10	0.00%			
Viga		Área (m²)		2.65			
A	Fisuras	0.00	2.65	0.00%			
B	Grietas	0.00	2.65	0.00%			
C	Eflorescencia	0.00	2.65	0.00%			
D	Picadura	0.00	2.65	0.00%			
E	Erosión	0.00	2.65	0.00%			
F	Corrosión	0.00	2.65	0.00%			
G	Desprendimiento	0.00	2.65	0.00%

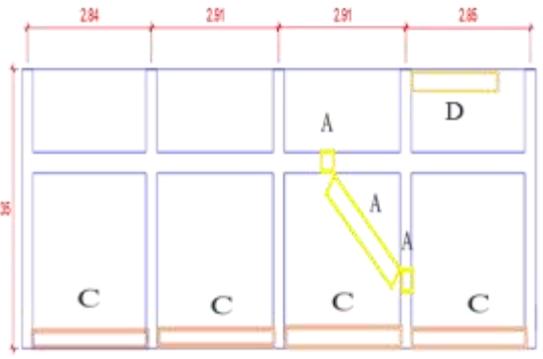
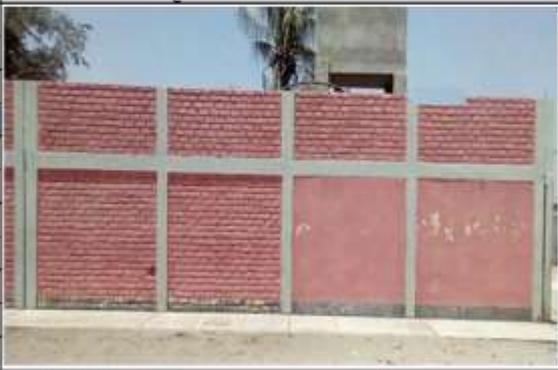
Cuadro 22 Ficha de recopilación de datos en muestra 17.

A	Fisuras	0.04	4.17	0.95%	Moderado		
B	Grietas	0.00	4.21	0.00%			
C	Eflorescencia	0.00	4.21	0.00%			
D	Picadura	0.00	4.21	0.00%			
E	Erosión	0.00	4.21	0.00%			
F	Corrosión	0.00	4.21	0.00%			
G	Desprendimiento	0.00	4.21	0.00%			
Muro				Área (m²):	32.62

A	Fisuras	0.40	32.22	1.23%	Moderado		
B	Grietas	0.00	32.62	0.00%			
C	Eflorescencia	2.10	30.52	6.44%	Leve		
D	Picadura	0.72	31.90	2.21%	Leve		
E	Erosión	0.00	32.62	0.00%			
F	Corrosión	0.00	32.62	0.00%			
G	Desprendimiento	0.00	32.62	0.00%			
Viga				Área (m²):	2.65

A	Fisuras						
B	Grietas						
C	Eflorescencia						
D	Picadura						
E	Erosión						
F	Corrosión						
G	Desprendimiento						
Cuadro Resumen de Patologías							
Elemento Evaluado	Área Evaluada (m ²)	Área Afect. (m ²)	Área no Afect. (m ²)	% Área Afect.	% Área No Afectada	Nivel de severidad Predominante en la Unidad de Muestra	
Columna	4.21	0.04	4.17	0.10%	99.90%		
Muro	32.62	3.22	29.40	8.16%	91.84%		
Viga	2.65	0.02	2.63	0.05%	99.95%		
Sobrecimiento						Moderado

➤ Unidad de muestra 17: Se evaluó un área de 39.48 m², de la cual se obtuvo un área con daños de 3.28 m² equivalentes al 8.31 %, la patología con mayor incidencia fue la Eflorescencia que representa el 83.65 % del área afectada, así mismo el nivel de severidad en el que se encuentra la unidad de muestra es 99 % Moderada y 1% Leve.

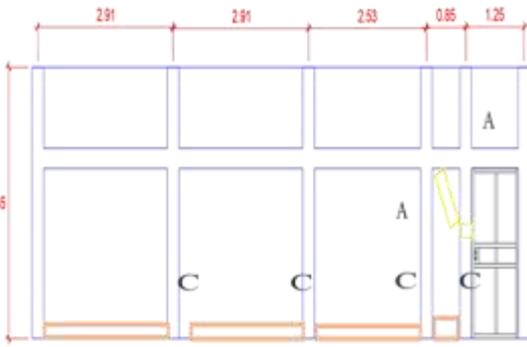
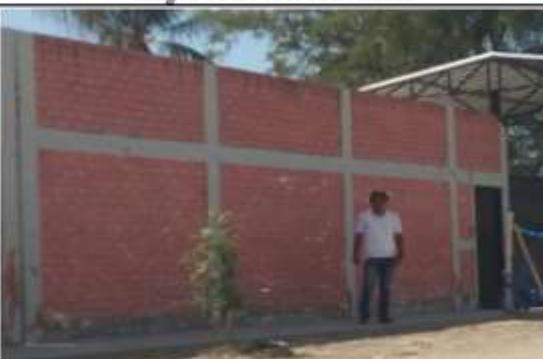
Cuadro 24 Ficha de recopilación de datos en muestra 19.

B	Grietas	0.00	5.04	0.00%			
C	Eflorescencia	0.00	5.04	0.00%			
D	Picadura	0.00	5.04	0.00%			
E	Erosión	0.00	5.04	0.00%			
F	Corrosión	0.00	5.04	0.00%			
G	Desprendimiento	0.00	5.04	0.00%			
Muro		Área (m²)		26.46			
A	Fisuras	0.05	26.41	0.19%	Leve

B	Grietas	0.00	26.46	0.00%			
C	Eflorescencia	1.64	24.82	6.20%	Leve		
D	Picadura	0.00	26.46	0.00%			
E	Erosión	0.00	26.46	0.00%			
F	Corrosión	0.00	26.46	0.00%			
G	Desprendimiento	0.00	26.46	0.00%			
Viga		Área (m²)		2.40			
A	Fisuras	0.00	2.40	0.00%

A	Fisuras					Leve	
B	Grietas						
C	Eflorescencia						
D	Picadura						
E	Erosión						
F	Corrosión						
G	Desprendimiento						
Elemento Evaluado	Área Evaluada (m ²)	Área Afect. (m ²)	Área no Afect. (m ²)	% Área Afect.	% Área No Afectada	Nivel de severidad Predominante en la Unidad de Muestra	
Columna	5.04	0.10	4.94	0.29%	99.71%	Leve	
Muro	26.46	1.69	24.77	4.99%	95.01%		
Viga	2.40	0.00	2.40	0.00%	100.00%		
Sobrecimiento

➤ Unidad de muestra 19: Se evaluó un área de 33.90 m², de la cual se obtuvo un área con daños de 1.79 m² equivalentes al 5.28 %, la patología con mayor incidencia fue la Eflorescencia que representa el 91.62 % del área afectada, así mismo el nivel de severidad en el que se encuentra la unidad de muestra es 100 % Leve.

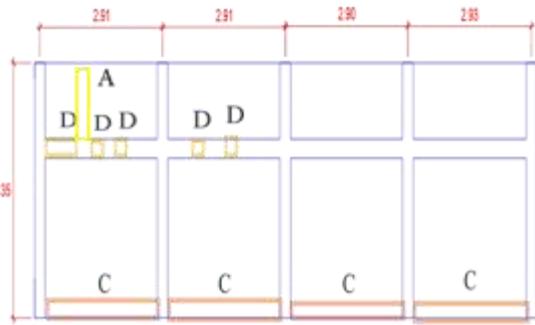
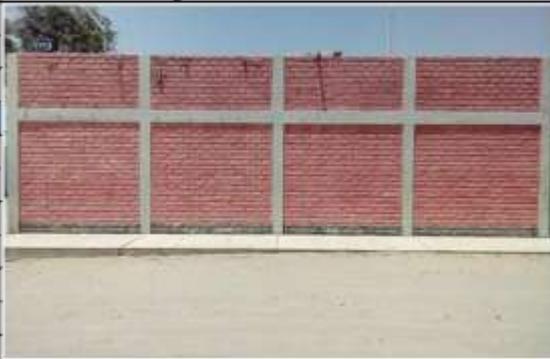
B	Grietas	0.00	4.22	0.00%		B) Grietas	
C	Eflorescencia	0.00	4.22	0.00%		C) Eflorescencia	
D	Picadura	0.00	4.22	0.00%		D) Picadura	
E	Erosión	0.00	4.22	0.00%		E) Erosión	
F	Corrosión	0.00	4.22	0.00%		F) Corrosión	
G	Desprendimiento	0.00	4.22	0.00%		G) Desprendimiento	
						Elevación de Unidad de Muestra N° 08	
Muro				Área (m²)	33.27		
A	Fisuras	0.12	33.15	0.36%	Leve

B	Grietas	0.00	33.27	0.00%			
C	Eflorescencia	2.20	31.07	6.61%	Leve		
D	Picadura	0.00	33.27	0.00%			
E	Erosión	0.00	33.27	0.00%			
F	Corrosión	0.00	33.27	0.00%			
G	Desprendimiento	0.00	33.27	0.00%			
Viga				Área (m²)	2.70		
A	Fisuras	0.00	2.70	0.00%			
B	Grietas	0.00	2.70	0.00%			
C	Eflorescencia	0.00	2.70	0.00%

D	Picadura	0.12	2.58	4.44%	Leve		
E	Erosión	0.00	2.70	0.00%			
F	Corrosión	0.00	2.70	0.00%			
G	Desprendimiento	0.00	2.70	0.00%			
Sobrecimiento				Área (m²)			
A	Fisuras						
B	Grietas						
C	Eflorescencia						
D	Picadura						
E	Erosión						
F	Corrosión						
G	Desprendimiento						
Imagen de la Muestra Evaluada

Cuadro Resumen de Patologías							
Elemento Evaluado	Área Evaluada (m ²)	Área Afect. (m ²)	Área no Afect. (m ²)	% Área Afect.	% Área No Afectada	Nivel de severidad Predominante en la Unidad de Muestra	
Columna	4.22	0.00	4.22	0.00%	100.00%	Leve	
Muro	33.27	2.32	30.95	5.77%	94.23%		
Viga	2.70	0.12	2.58	0.30%	99.70%		
Sobrecimiento

➤ Unidad de muestra 20: Se evaluó un área de 40.19 m², de la cual se obtuvo un área con daños de 2.44 m² equivalentes al 6.07 %, la patología con mayor incidencia fue la Eflorescencia que representa el 90.16 % del área afectada, así mismo el nivel de severidad en el que se encuentra la unidad de muestra es 100 % Leve.

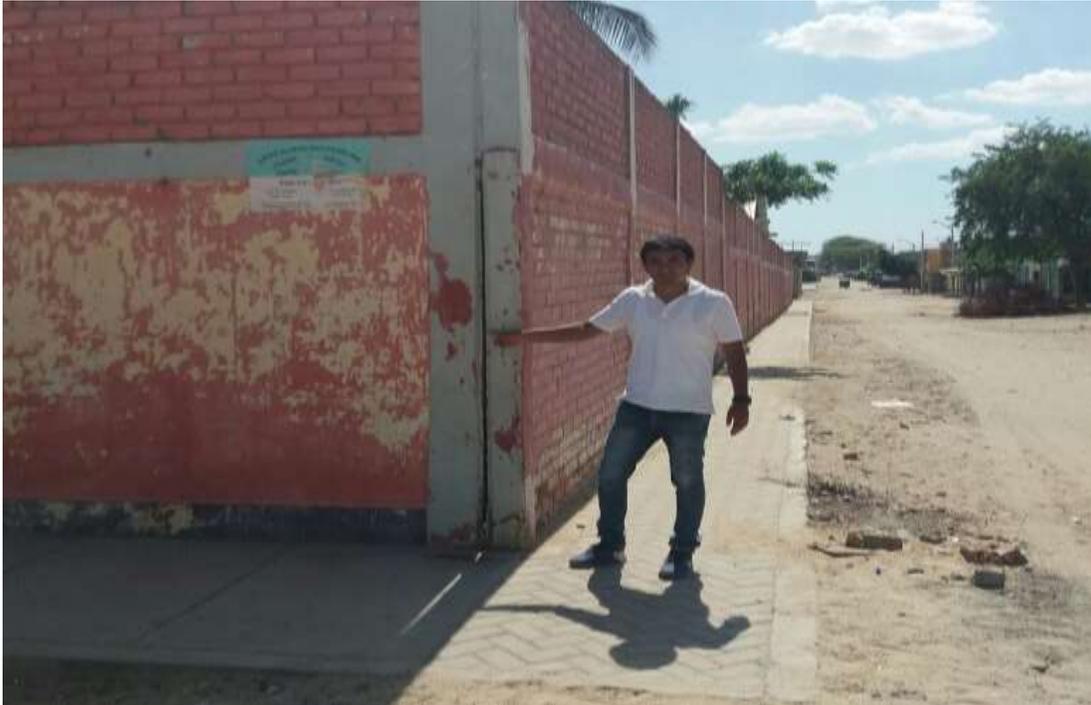
Imagen 09: Identificación de aberturas entre juntas de dilatación.

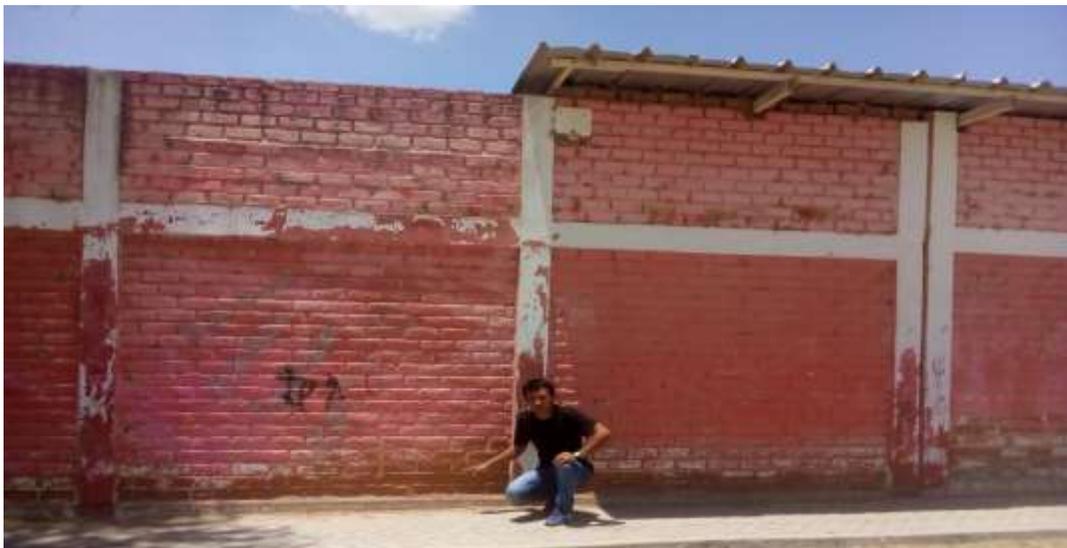
Imagen 10: Vista de identificación de patologías.

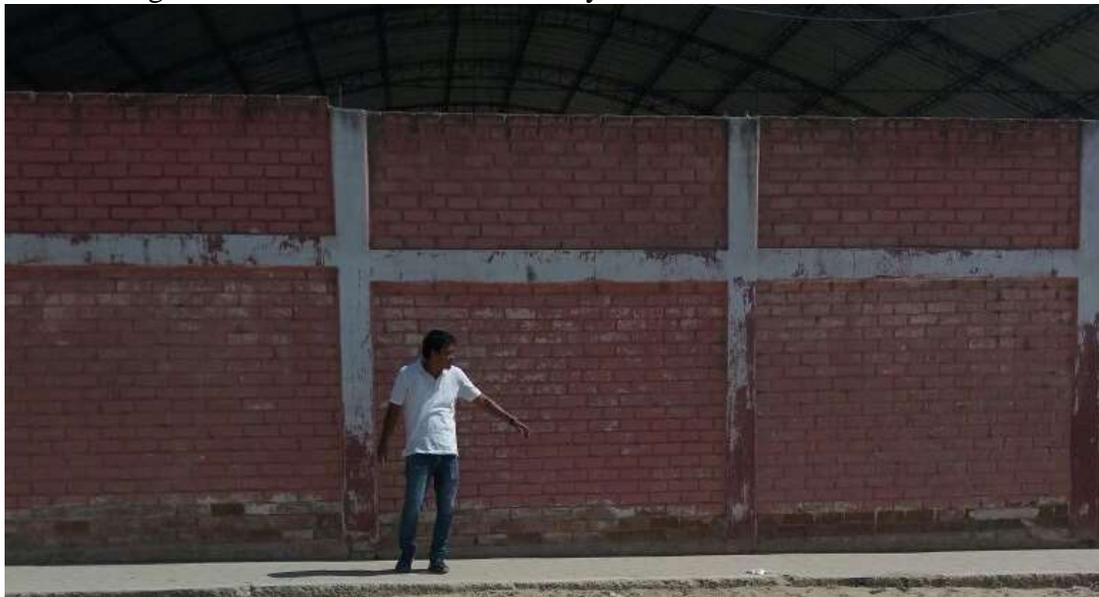
Imagen 11: Identificación de Picadura y Erosión en muros de albañilería

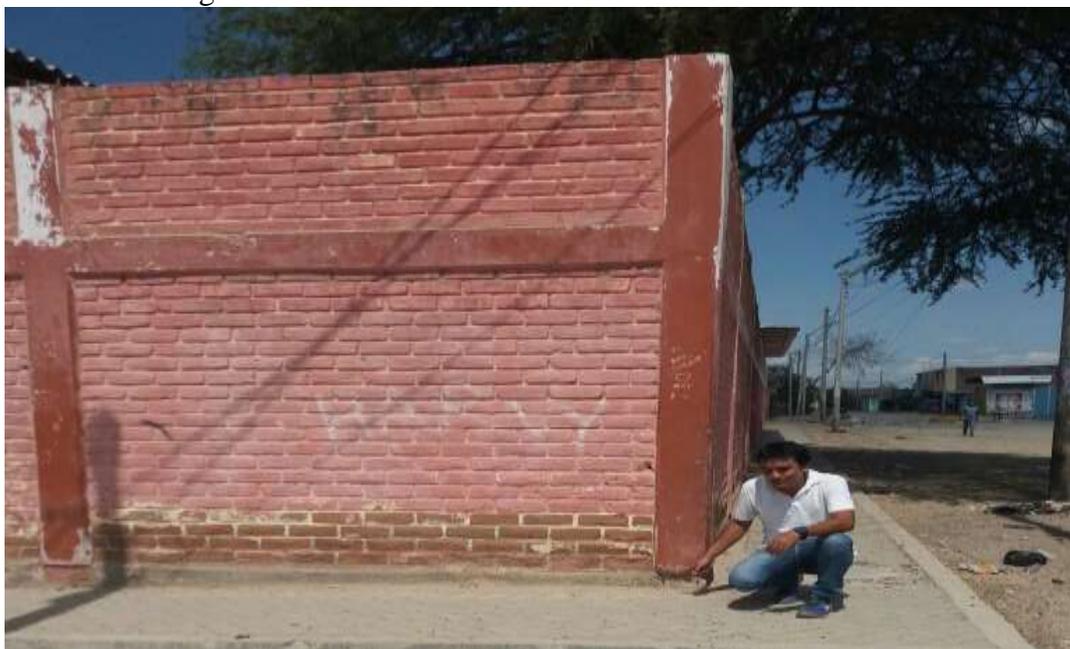
Imagen 12: Identificación de Erosión en muros de albañilería.

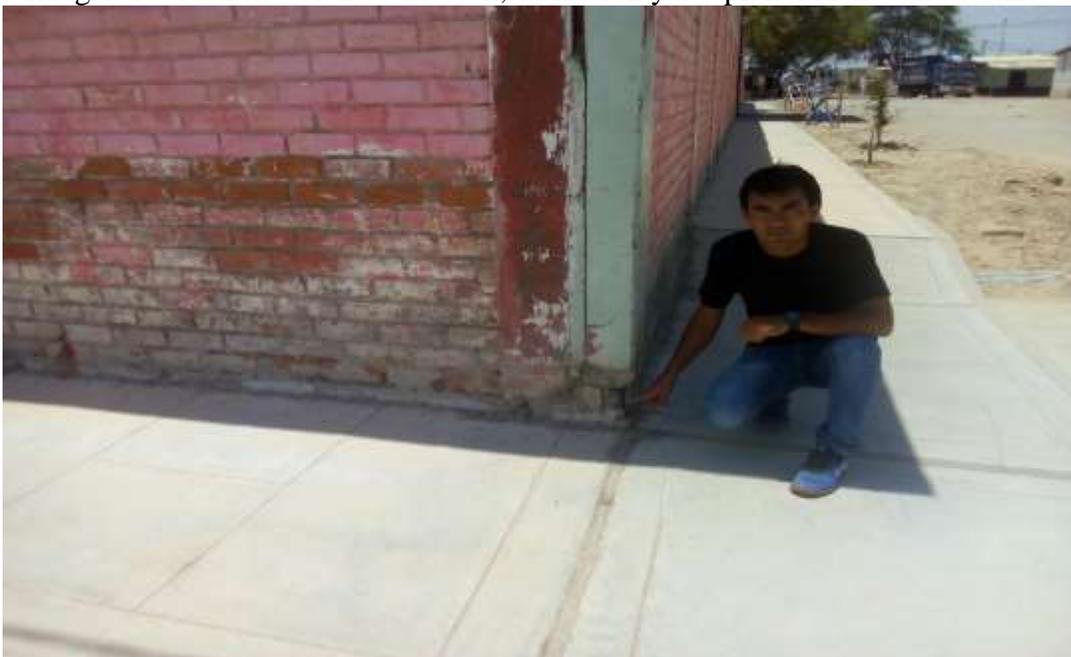
Imagen 13: Identificación de Erosión, Corrosión y Desprendimiento en columna.

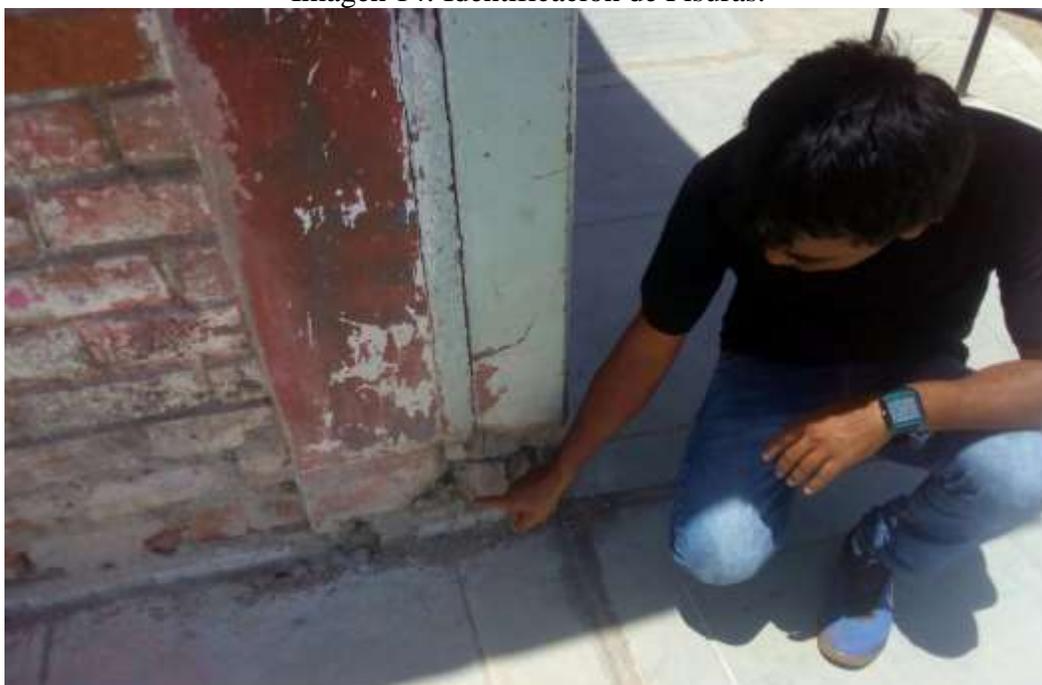
Imagen 14: Identificación de Fisuras.

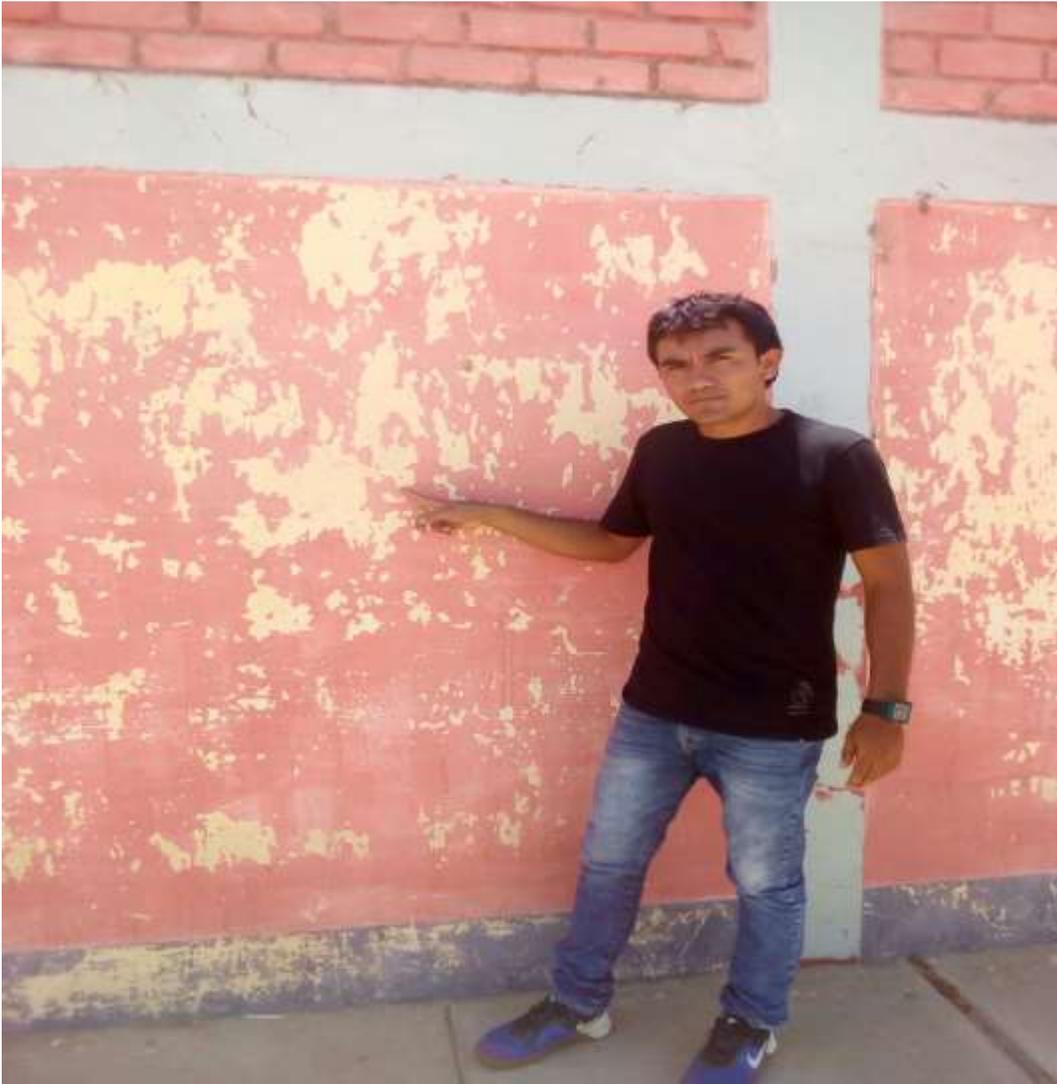
Imagen 15: Identificación de Fisuras.
