DETERMINACIÓN Y EVALUACIÓN DE LAS PATOLOGÍAS EN  
ALBAÑILERÍA CONFINADA DEL CERCO PERIMÉTRICO DEL  
ESTADIO MUNICIPAL DE TICAPAMPA, DEL DISTRITO DE  
TICAPAMPA, PROVINCIA DE RECUAY, REGIÓN ANCASH,

**TESIS PARA OPTAR EL TÍTULO PROFESIONAL DE:**

BACH. MARCO H. CASTILLO CHÁVEZ.

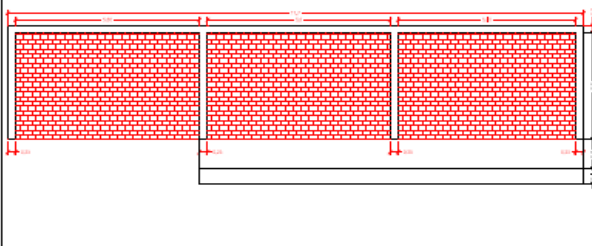
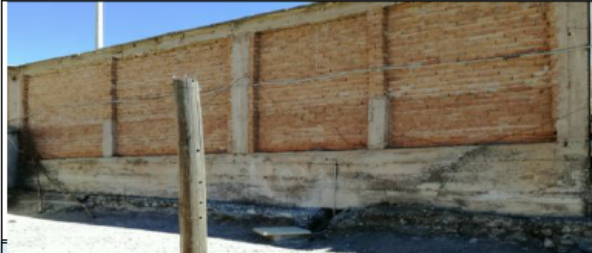
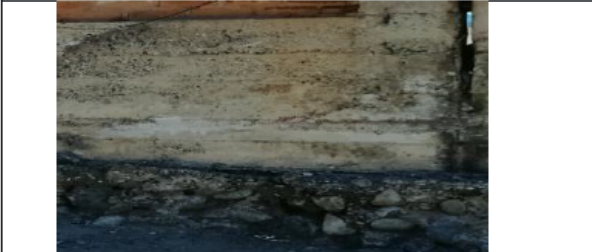
(L)	(M)	(S)												
PLANO ELEVACION DE MUESTRA			Químicas			(S) acero totalmente oxidado y corroído								
Elementos de la muestra	Area del elemento (m2)	Area afectada (m2)	Espesor del elemento (cm)	Area sin patologia (m2)	% de area afectada	% area sin patologia	Biológico							
Sobrecimentos	9.44	3.32	30.00	6.12	35.17%	64.83%	(L) No existe desprendimiento de acero							
Columnas	-	-	-	-	-	-	(M) acero oxidado y corroído con desprendimiento del metal							
Muros	-	-	-	-	-	-	(S) acero totalmente oxidado y corroído							
Cimientos	4.72	4.72	50.00	0.00	100.00%	0.00%	(L) leves eflorescencias de color blanco							
AREAS TOTALES			14.16	8.04	6.12	135.17%	64.83%	(M) humedad y cristales de sales						
VISTA FRONTAL DE PATOLOGIA			PATOLOGIAS FISICAS			PATOLOGIAS MECANICAS

SOBRE CIMENTO	C	9.44	0.04	0%	5.00	17%	L				
			COLUMNAS	G	9.44	3.28	23%	0.00	0%	L				
			MUROS											
CIMENTO	C	4.72	4.72	33%	2.00	4%	M

1.2					LONGITUD (m)				
					L					Nivel de Severidad				
					1		D	2	ABERTURA (mm)					
					1.2				LONGITUD (m)					
					L				Nivel de Severidad					
									ABERTURA (mm)					
									LONGITUD (m)					
									Nivel de Severidad					
NIVEL DE SEVERIDAD DEL ELEMENTO			PATOLOGIAS QUIMICO			DATOS								
M			COLUMNAS	VIGAS	Patología	ESPOSOR INICIAL								
						LONGITUD (m)								
						Nivel de Severidad

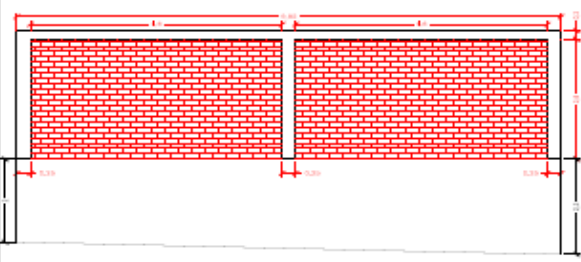
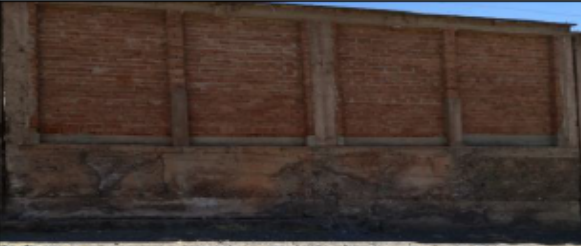
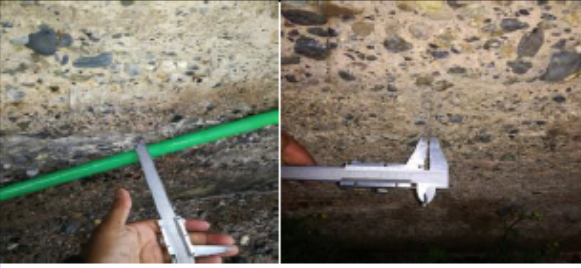
AUTOR:	BACIL Marco Al. Carrillo Chavez		ASESOR:	ING. GANTU PRADO VICTOR MUGO		ANTIGÜEDAD DE LA ESTRUCTURA:	15 AÑOS		MUESTRA		
BARRIO:	DISTRITO: TICAPAMPA		PROVINCIA:	RECAY		REGION:	ANCASH		FECHA DE INSPECCION:		
PLANO DE ELEVACION TIPICO			Número de muestra: <b>4</b>			Grado de severidad

Elemento de Análisis	Patologías	Área total muestra(m2)	Área afectada(m2)	% de incidencia	espesor de patología (cm)	% espesor de patología	Nivel de severidad	
			SOBRE CIMENTO	B, G	21.39	19.11	89%	7.40	25%	S	
			COLUMNAS								
			MUROS								
			VIGA								
PATOLOGIA RESALTANTE			PATOLOGIAS MECANICAS

SOBRE CIMENTO	COLUMNAS	MUROS	VIGAS	Patología	N° de patología	DATOS		
			L				L	l		ABERTURA (mm)	
			L.S							LONGTUD (m)	
			L							Nivel de Severidad

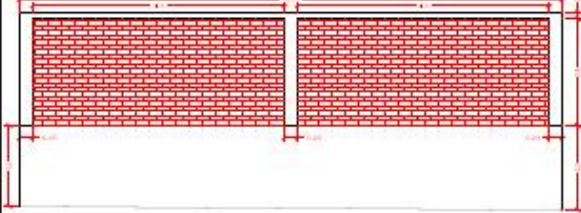
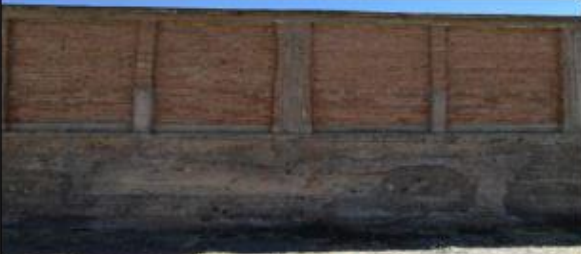
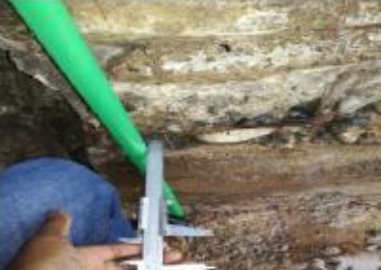
Elemento de Análisis	Patologías	Area total muestra(m2)	Area afectada(m2)	% de incidencia	espesor de patologia (cm)	% espesor de patologia	Nivel de severidad																					
			SOBRE CIMENTO	B b	22.84	22.13	97%	7.40	25%	S																					
			COLUMNAS			1.12	5%	0.00	0%	M																					
			MUROS																												
			VIGA																												
PATOLOGIA RESALTANTE			PATOLOGIAS MECANICAS

SOBRE CIMENTO	COLUMNAS	MUROS	VIGAS	Patologia	N° de patologia	DATOS																						
					1.00		b	2	ABERTURA (mm)																						
					2.9				LONGTUD (m)																						
					L				Nivel de Severidad																						
									ABERTURA (mm)																						
									LONGTUD (m)																						
									Nivel de Severidad																						
									ABERTURA (mm)																						
									LONGTUD (m)																						
									Nivel de Severidad																						
NIVEL DE SEVERIDAD DEL ELEMENTO					PATOLOGIAS QUIMICO																										
S					AREA DESCUBIERTA	SOBRE CIMENTO	VIGAS	COLUMNA	Patologia	DATOS																					
					1.02	12.7			F	ESPESOR INICIAL (cm)																					
						12.7				ESPESOR FINAL (cm)																					
						L				Nivel de Severidad

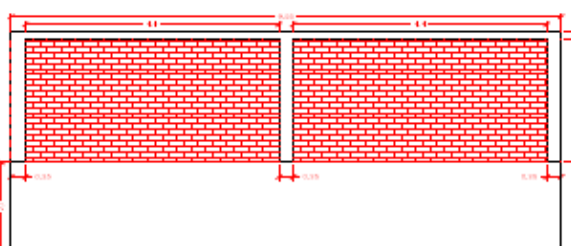
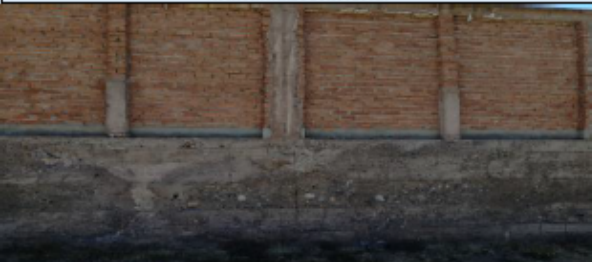
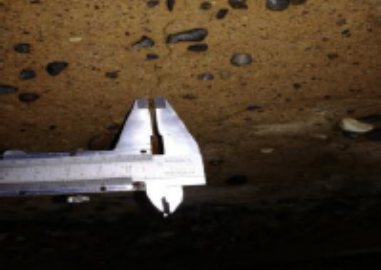
Ficha N°07: Unidad de muestral 07

Elemento de Analisis	Patologias	Area total muestra(m2)	Area afectada(m2)	% de incidencia	espesor de patologia (cm)	% espesor de patologia	Nivel de severidad	
			SOBRE CIMENTO	B	19.58	19.12	98%	0.40	20%	S	
			COLUMNAS								
			MUROS								
			VIGA								
PATOLOGIA RESULTANTE			PATOLOGIAS MECANICAS

1.00					ABERTURA (mm)	
					2.70					LONGITUD (m)	
					L					Nivel de Severidad	
					1.00					ABERTURA (mm)	
					2.8					LONGITUD (m)	
					L					Nivel de Severidad

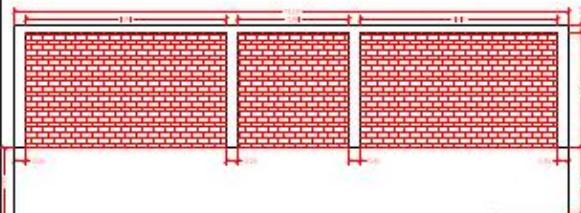
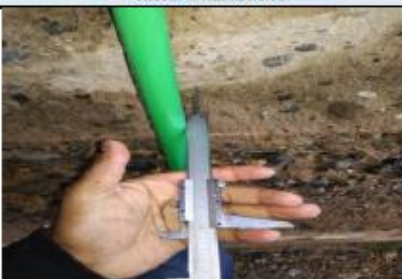
AUTOR:	DACL MORA M. CAROLIN CHAVEZ		ASESOR:	ING. GANTU FRADO VICTOR RINGO		ANTIGÜEDAD DE LA ESTRUCTURA:	15 AÑOS		MUESTRA
BARRIO:	DISTRITO: TICAPAMPA		PROVINCIA:	RECADAY		REGION:	ANCASH		FECHA DE INSPECCION:
PLANO DE ELEVACION TIPICO			Número de muestra: <b>8</b>			Grado de severidad

Sobrecimentos		21.64	17.53	30.00	4.11	81.02%	18.99%		
Columnas		-	-	-	-	-	-		
Muros		-	-	-	-	-	-		
Viga		-	-	-	-	-	-		
AREAS TOTALES		<b>21.6</b>	<b>17.5</b>		<b>4.1</b>	<b>8.8</b>	<b>8.2</b>		
VISTA FRONTAL DE PATOLOGIA			PATOLOGIAS FISICAS						
Elemento de Análisis		Patologías	Area total muestra(m2)	Area afectada(m2)	% de incidencia	espesor de patologia (cm)	% espesor de patologia	Nivel de severidad	
SOBRE CIMENTO		B	21.64	17.53	81%	4.60	15%	M	
COLUMNAS									
MUROS									
VIGA									
PATOLOGIAS MECANICAS									
SOBRE CIMENTO		COLUMNAS	MUROS	VIGAS	Patologia	N° de patologia	DATOS

1.5		d	l	ABERTURA (mm)		
			2.20				LONGITUD (m)		
			1				Nivel de Severidad		
							ABERTURA (mm)		
							LONGITUD (m)		
							Nivel de Severidad		
							ABERTURA (mm)		
							LONGITUD (m)		
							Nivel de Severidad		
							ABERTURA (mm)		
							LONGITUD (m)		
							Nivel de Severidad		
NIVEL DE SEVERIDAD DEL ELEMENTO					PATOLOGIAS QUIMICO				
M		AREA DESCUBIERTA	SOBRE CIMENTO	VIGAS	COLUMNA	Patologia	DATOS		
							ESPESOR INICIAL (cm)		
							ESPESOR FINAL (cm)		
							Nivel de Severidad		
PATOLOGIA RESALTANTE

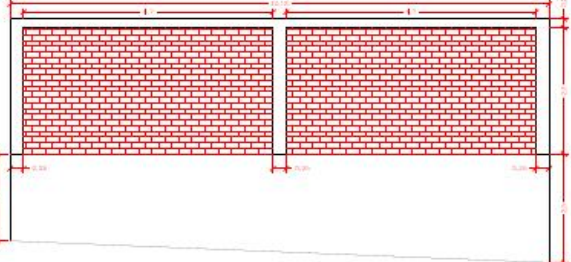
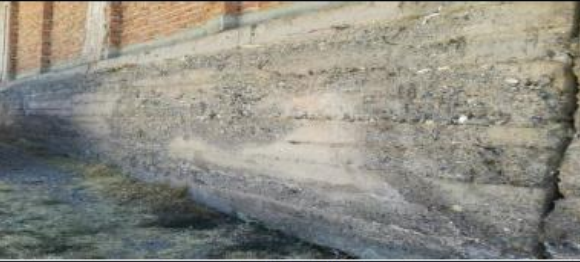
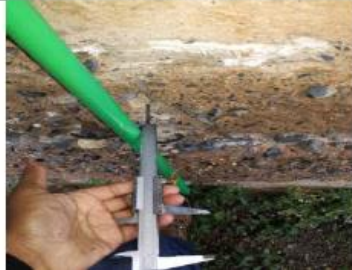
Ficha N°11: Unidad de muestral 11

Elemento de Análisis	Patologías	Area total muestra(m2)	Area afectada(m2)	% de incidencia	espesor de patologia (cm)	% espesor de patologia	Nivel de severidad
		SOBRE CIMIENTO	B	22.84	21.76	95%	3.40	11%	M
		COLUMNAS	G		1.33	6%	0.00	0%	L
		MUROS							
		VIGA							
<b>PATOLOGIA RESALTANTE</b>		PATOLOGIAS MECANICAS

1.00		D	1	ABERTURA (mm)	
				2.50				LONGITUD (m)	
				L				Nivel de Severidad	
				0.50		D	2	ABERTURA (mm)	
				1.95				LONGITUD (m)	
				L				Nivel de Severidad	
								ABERTURA (mm)	
								LONGITUD (m)	
								Nivel de Severidad	
								ABERTURA (mm)	
								LONGITUD (m)	
								Nivel de Severidad	
								ABERTURA (mm)	
								LONGITUD (m)	
								Nivel de Severidad	
								ABERTURA (mm)	
								LONGITUD (m)	
								Nivel de Severidad	
								ABERTURA (mm)	
								LONGITUD (m)	
								Nivel de Severidad	
								ABERTURA (mm)	
								LONGITUD (m)	
								Nivel de Severidad	
								ABERTURA (mm)	
								LONGITUD (m)	
								Nivel de Severidad	
								ABERTURA (mm)	
								LONGITUD (m)	
								Nivel de Severidad	
								ABERTURA (mm)	
								LONGITUD (m)	
								Nivel de Severidad	
								ABERTURA (mm)	
								LONGITUD (m)	
								Nivel de Severidad	
								ABERTURA (mm)	
								LONGITUD (m)

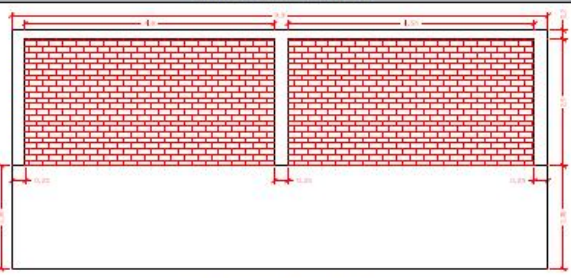
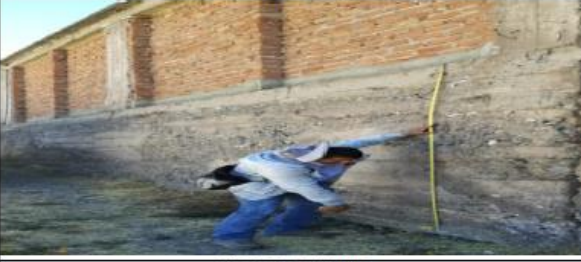
Número de muestra: <b>12</b>

Elemento de Análisis	Patologias	Area total muestra(m2)	Area afectada(m2)	% de incidencia	espesor de patologia (cm)	% espesor de patologia	Nivel de severidad																																
			SOBRE CIMENTO	B	23.36	22.03	94%	4.40	15%	M																																
			COLUMNAS																																							
			MUROS																																							
			VIGA																																							
<b>PATOLOGIAS MECANICAS</b>																																										
			SOBRE CIMENTO	COLUMNAS	MUROS	VIGAS	Patologia	Nº de patologia	DATOS																																	
					3.00		D	1	ABERTURA (mm)																																	
					2.9				LONGITUD ( m)																																	
					M				Nivel de Severidad																																	
									ABERTURA (mm)																																	
									LONGITUD ( m)																																	
									Nivel de Severidad																																	
									ABERTURA (mm)																																	
									LONGITUD ( m)																																	
									Nivel de Severidad																																	
									ABERTURA (mm)																																	
									LONGITUD ( m)																																	
									Nivel de Severidad																																	
<b>PATOLOGIA RESALTANTE</b>			<b>PATOLOGIAS QUIMICO</b>

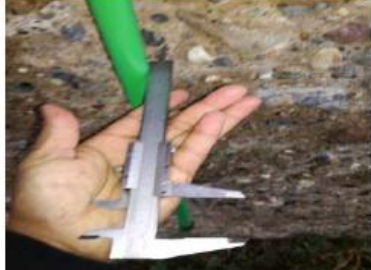
<b>NIVEL DE SEVERIDAD DEL ELEMENTO</b>			<b>PATOLOGIAS QUIMICO</b>																																				
			<b>M</b>			AREA DESCUBIERTA	SOBRE CIMENTO	VIGAS	COLUMNA	Patologia	DATOS																															
						0.52	12.7			F	ESPESOR INICIAL (cm)																															
							12.6				ESPESOR FINAL ( cm)																															
					L				Nivel de Severidad

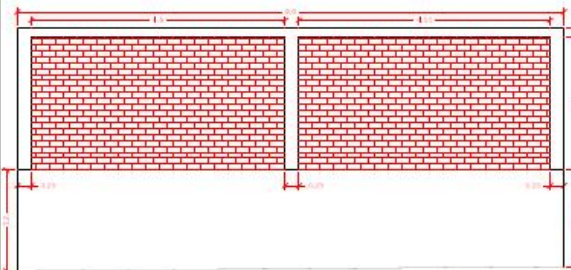
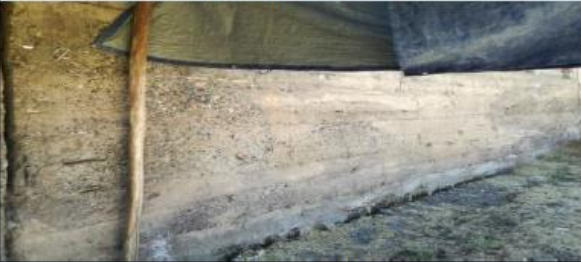
Ficha N°13: Unidad de muestral 13

Químicos				
Elemento de Análisis						(F) Oxidación y Corrosion (L) No existe desprendimiento de acero (M) acero oxidado y corroido con desprendimiento del metal (S) acero totalmente oxidado y corroido				
Patologías						(G) Eflorescencia (L) leves eflorescencias de color blanco (M) humedad y cristales de sales (S) cristales de sales ocasionando daños				
Nivel de Severidad						Biológico				
Elemento de Análisis						(H) Mancha (L) No afectado a la estructura				
PATOLOGIAS FISICAS						Elemento de Análisis      Patologías      Area total muestra(m2)      Area afectada(m2)      % de incidencia      espesor de patologia (cm)      % espesor de patologia      Nivel de severidad				
SOBRE CIMENTO						B      21.29      16.3      77%      4.70      16%      M

COLUMNAS										
MUROS										
VIGA										
PATOLOGIAS MECANICAS						Elemento de Análisis      Columnas      Muros      Vigas      Patología      Nº de patologia      DATOS				
SOBRE CIMENTO						D      1      ABERTURA (mm)				
COLUMNAS						L      Nivel de Severidad				
MUROS						ABERTURA (mm)				
VIGAS						LONGITUD ( m)				
Nivel de Severidad						Nivel de Severidad				
Nivel de Severidad						ABERTURA (mm)				
Nivel de Severidad						LONGITUD ( m)				
Nivel de Severidad						Nivel de Severidad				
Nivel de Severidad						ABERTURA (mm)				
Nivel de Severidad						LONGITUD ( m)				
Nivel de Severidad						Nivel de Severidad				
PATOLOGIAS QUIMICO						AREA DESCUBIERTA      SOBRE CIMENTO      VIGAS      COLUMNA      Patología      DATOS				
Nivel de Severidad						M      0.33      12.7      F      ESPESOR INICIAL (cm)				
Nivel de Severidad						11.1      ESPESOR FINAL ( cm)				
Nivel de Severidad						S      Nivel de Severidad

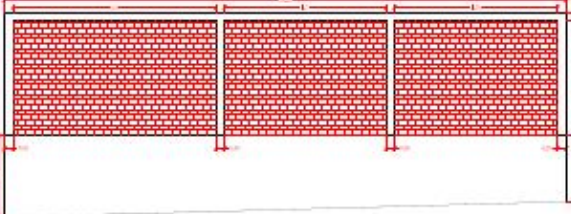
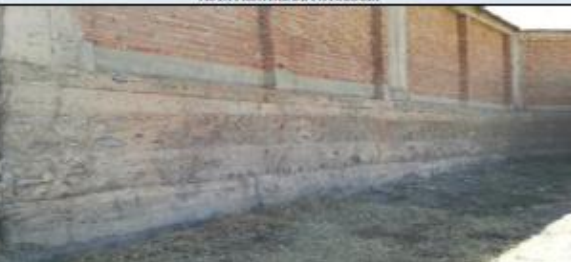
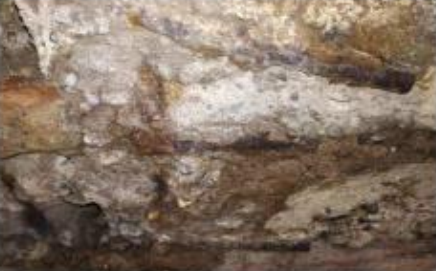
Elemento de Análisis	Patologías	Area total muestra(m2)	Area afectada(m2)	% de incidencia	espesor de patologia (cm)	% espesor de patologia	Nivel de severidad																																											
			SOBRE CIMENTO	B	31.06	27.56	89%	4.30	14%	M																																											
			COLUMNAS																																																		
			MUROS																																																		
			VIGA																																																		
PATOLOGIA RESALTANTE			PATOLOGIAS MECANICAS

SOBRE CIMENTO	COLUMNAS	MUROS	VIGAS	Patologia	N° de patologia	DATOS																																												
											ABERTURA (mm)																																										
											LONGITUD (m)																																										
											Nivel de Severidad																																										
											ABERTURA (mm)																																										
											LONGITUD (m)																																										
											Nivel de Severidad																																										
											ABERTURA (mm)																																										
											LONGITUD (m)																																										
											Nivel de Severidad																																										
NIVEL DE SEVERIDAD DEL ELEMENTO			PATOLOGIAS QUIMICO																																																		
<b>M</b>			AREA DESCUBIERTA	SOBRE CIMENTO	VIGAS	COLUMNA	Patologia	DATOS																																													
									F		ESPESOR INICIAL (cm)																																										
											ESPESOR FINAL (cm)																																										
									Nivel de Severidad

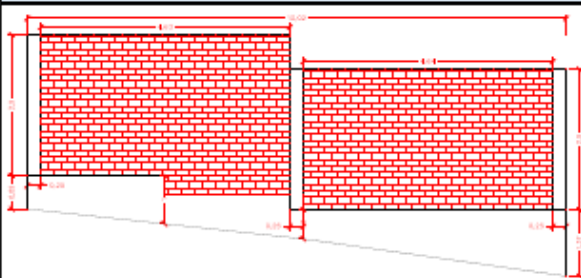
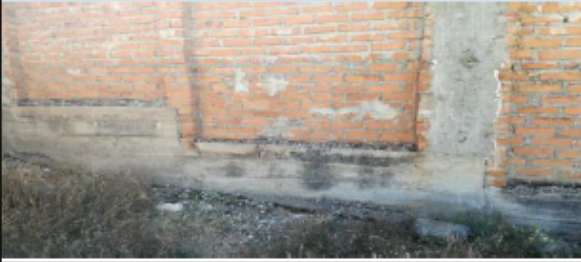
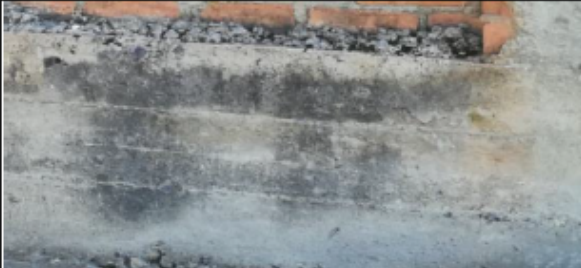
Ficha N°15: Unidad de muestral 15

PATOLOGIAS FISICAS <table border="1"> <thead> <tr> <th>Elemento de Análisis</th> <th>Patologías</th> <th>Area total muestra(m2)</th> <th>Area afectada(m2)</th> <th>% de incidencia</th> <th>espesor de patologia (cm)</th> <th>% espesor de patologia</th> <th>Nivel de severidad</th> </tr> </thead> <tbody> <tr> <td>SOBRE CIMENTO</td> <td>H</td> <td>8.82</td> <td>1.11</td> <td>13%</td> <td>0.00</td> <td>0%</td> <td>L</td> </tr> <tr> <td>COLUMNAS</td> <td></td> <td></td> <td></td> <td></td> <td></td> <td></td> <td></td> </tr> <tr> <td>MUROS</td> <td></td> <td></td> <td></td> <td></td> <td></td> <td></td> <td></td> </tr> <tr> <td>VIGA</td> <td></td> <td></td> <td></td> <td></td> <td></td> <td></td> <td></td> </tr> </tbody> </table>							Elemento de Análisis	Patologías	Area total muestra(m2)	Area afectada(m2)	% de incidencia	espesor de patologia (cm)	% espesor de patologia	Nivel de severidad	SOBRE CIMENTO	H	8.82	1.11	13%	0.00	0%	L	COLUMNAS								MUROS								VIGA

PATOLOGIAS MECANICAS <table border="1"> <thead> <tr> <th>SOBRE CIMENTO</th> <th>COLUMNAS</th> <th>MUROS</th> <th>VIGAS</th> <th>Patologia</th> <th>N° de patologia</th> <th>DATOS</th> </tr> </thead> <tbody> <tr> <td></td> <td></td> <td>1.00</td> <td></td> <td>D</td> <td>1</td> <td>ABERTURA (mm)</td> </tr> <tr> <td></td> <td></td> <td>0.70</td> <td></td> <td></td> <td></td> <td>LONGITUD (m)</td> </tr> <tr> <td></td> <td></td> <td>L</td> <td></td> <td></td> <td></td> <td>Nivel de Severidad</td> </tr> <tr> <td></td> <td></td> <td>0.50</td> <td></td> <td>D</td> <td>2</td> <td>ABERTURA (mm)</td> </tr> <tr> <td></td> <td></td> <td>0.52</td> <td></td> <td></td> <td></td> <td>LONGITUD (m)</td> </tr> <tr> <td></td> <td></td> <td>L</td> <td></td> <td></td> <td></td> <td>Nivel de Severidad</td> </tr> <tr> <td></td> <td></td> <td></td> <td></td> <td></td> <td></td> <td>ABERTURA (mm)</td> </tr> <tr> <td></td> <td></td> <td></td> <td></td> <td></td> <td></td> <td>LONGITUD (m)</td> </tr> <tr> <td></td> <td></td> <td></td> <td></td> <td></td> <td></td> <td>Nivel de Severidad</td> </tr> <tr> <td></td> <td></td> <td></td> <td></td> <td></td> <td></td> <td>ABERTURA (mm)</td> </tr> <tr> <td></td> <td></td> <td></td> <td></td> <td></td> <td></td> <td>LONGITUD (m)</td> </tr> <tr> <td></td> <td></td> <td></td> <td></td> <td></td> <td></td> <td>Nivel de Severidad</td> </tr> </tbody> </table>							SOBRE CIMENTO	COLUMNAS	MUROS	VIGAS	Patologia	N° de patologia	DATOS			1.00		D	1	ABERTURA (mm)			0.70				LONGITUD (m)			L				Nivel de Severidad			0.50		D	2	ABERTURA (mm)			0.52				LONGITUD (m)			L				Nivel de Severidad							ABERTURA (mm)							LONGITUD (m)							Nivel de Severidad							ABERTURA (mm)							LONGITUD (m)							Nivel de Severidad

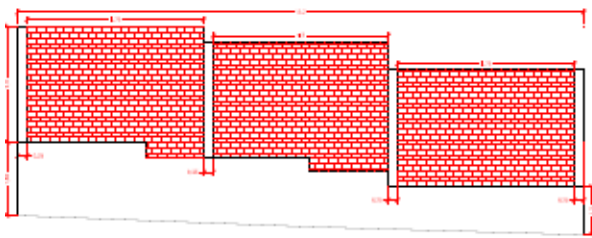
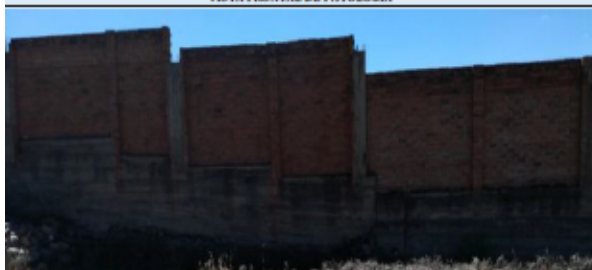
16	<b>Niveles de severidad</b>								
			LEVE	MODERADO		SEVERO		Tipo	Patología	Descripción

<b>Elemento de Análisis</b>	<b>Patologías</b>	<b>Área total muestra(m<sup>2</sup>)</b>	<b>Área afectada(m<sup>2</sup>)</b>	<b>% de incidencia</b>	<b>espesor de patología (cm)</b>	<b>% espesor de patología</b>	<b>Nivel de severidad</b>		
			SOBRE CIMENTO	H	22.31	2.12	10%	0.00	0%	L		
			COLUMNAS									
			MUROS

VIGA									
<b>PATOLOGÍA RESALTANTE</b>			<b>PATOLOGÍAS MECÁNICAS</b>

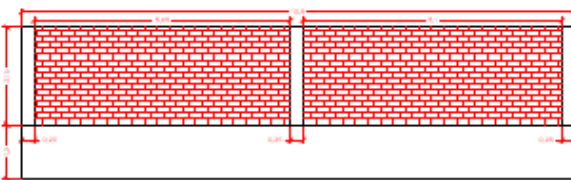
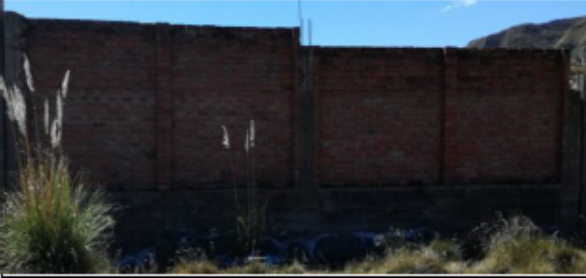
Ficha N°17: Unidad de muestral 17

Elemento de Análisis	Patologías	Area total muestra(m2)	Area afectada(m2)	% de incidencia	espesor de patologia (cm)	% espesor de patologia	Nivel de severidad		
			SOBRE CIMENTO	H A G	22.31 22.31 22.31	2.12 10.38 2.21	10% 47% 10%	0.00 0.00 0.00	0% 0% 0%	L L L		
			COLUMNAS									
			MUROS									
			VIGA									
			PATOLOGIAS MECANICAS			SOBRE CIMENTO	COLUMNAS	MUROS	VIGAS	Patologia	N° de patologia	DATOS

PATOLOGIA RESALTANTE									ABERTURA (mm)			
									LONGITUD (m)			
									Nivel de Severidad			
									ABERTURA (mm)			
									LONGITUD (m)			
									Nivel de Severidad			
									ABERTURA (mm)			
									LONGITUD (m)			
									Nivel de Severidad			
									ABERTURA (mm)			
						LONGITUD (m)						
						Nivel de Severidad						
NIVEL DE SEVERIDAD DEL ELEMENTO			PATOLOGIAS QUIMICO									
<b>L</b>			AREA DESCUBIERTA	SOBRE CIMENTO	VIGAS	COLUMNA	Patologia	DATOS				
									ESPESOR INICIAL (cm)			
									ESPESOR FINAL (cm)			
									Nivel de Severidad

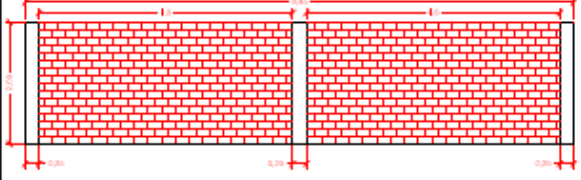
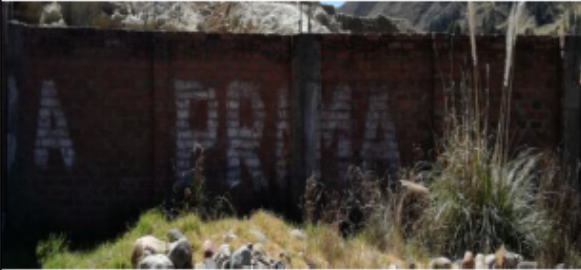
AUTOR:	BACIL Marco H. Castillo Chavez		ASESOR:	ING. GANTU BRADO VICTOR HUGO		ANTIGÜEDAD DE LA ESTRUCTURA:	15 AÑOS		MUESTRA		
BARRO:	DISTRITO: TICAPAMPA		PROVINCIA:	RECAY	REGION:	ANCASH	FECHA DE INSPECCION:	may-17			
<b>PLANO DE ELEVACION TIPICO</b>			Número de muestra: <b>21</b>			Grado de severidad

Elemento de Análisis	Patologías	Área total muestra(m2)	Área afectada(m2)	% de incidencia	espesor de patología (cm)	% espesor de patología	Nivel de severidad	
			SOBRE CIMENTO								
			COLUMNAS	C	1.57	0.02	1%	5.00	17%	M	
			MUROS								
			VIGA								
<b>PATOLOGIA RESALTANTE</b>			PATOLOGIAS MECANICAS

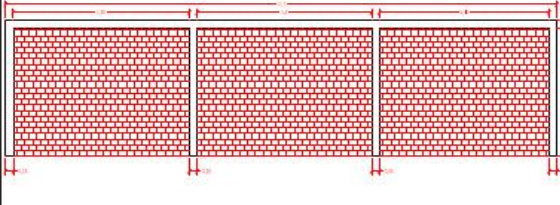
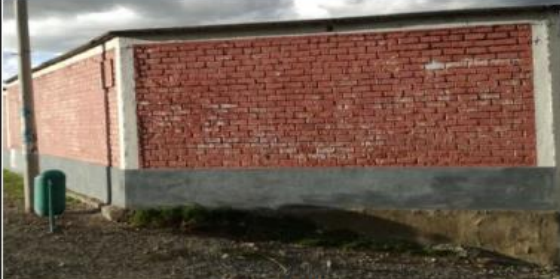
VISTA FRONTAL DE PATOLOGIA			PATOLOGIAS FISICAS			<table border="1" style="width: 100%; border-collapse: collapse;"> <thead> <tr> <th>Elemento de Analisis</th> <th>Patologias</th> <th>Area total muestra(m2)</th> <th>Area afectada(m2)</th> <th>% de incidencia</th> <th>espesor de patologia (cm)</th> <th>% espesor de patologia</th> <th>Nivel de severidad</th> </tr> </thead> <tbody> <tr> <td>SOBRE CIMIENTO</td> <td></td> <td></td> <td></td> <td></td> <td></td> <td></td> <td></td> </tr> <tr> <td>COLUMNAS</td> <td></td> <td></td> <td></td> <td></td> <td></td> <td></td> <td></td> </tr> <tr> <td>MUROS</td> <td>B</td> <td>49.16</td> <td>0.99</td> <td>2%</td> <td>2.00</td> <td>15%</td> <td>M</td> </tr> <tr> <td>VIGA</td> <td></td> <td></td> <td></td> <td></td> <td></td> <td></td> <td></td> </tr> </tbody> </table>			Elemento de Analisis	Patologias	Area total muestra(m2)	Area afectada(m2)	% de incidencia	espesor de patologia (cm)	% espesor de patologia	Nivel de severidad	SOBRE CIMIENTO								COLUMNAS								MUROS	B	49.16	0.99	2%	2.00	15%	M	VIGA

PATOLOGIAS MECANICAS			<table border="1" style="width: 100%; border-collapse: collapse;"> <thead> <tr> <th>SOBRE CIMIENTO</th> <th>COLUMNAS</th> <th>MUROS</th> <th>VIGAS</th> <th>Patologia</th> <th>N° de patologia</th> <th>DATOS</th> </tr> </thead> <tbody> <tr> <td></td> <td></td> <td>0.50</td> <td></td> <td>E</td> <td>1</td> <td>ABERTURA (mm)</td> </tr> <tr> <td></td> <td></td> <td>1.40</td> <td></td> <td></td> <td></td> <td>LONGITUD (m)</td> </tr> <tr> <td></td> <td></td> <td>L</td> <td></td> <td></td> <td></td> <td>Nivel de Severidad</td> </tr> <tr> <td></td> <td></td> <td>1</td> <td></td> <td>E</td> <td>2</td> <td>ABERTURA (mm)</td> </tr> <tr> <td></td> <td></td> <td>1.2</td> <td></td> <td></td> <td></td> <td>LONGITUD (m)</td> </tr> <tr> <td></td> <td></td> <td>L</td> <td></td> <td></td> <td></td> <td>Nivel de Severidad</td> </tr> <tr> <td></td> <td></td> <td>0.5</td> <td></td> <td>E</td> <td>3</td> <td>ABERTURA (mm)</td> </tr> <tr> <td></td> <td></td> <td>1.1</td> <td></td> <td></td> <td></td> <td>LONGITUD (m)</td> </tr> <tr> <td></td> <td></td> <td>L</td> <td></td> <td></td> <td></td> <td>Nivel de Severidad</td> </tr> <tr> <td></td> <td></td> <td>1</td> <td></td> <td>D</td> <td>1</td> <td>ABERTURA (mm)</td> </tr> <tr> <td></td> <td></td> <td>1.2</td> <td></td> <td></td> <td></td> <td>LONGITUD (m)</td> </tr> <tr> <td></td> <td></td> <td>L</td> <td></td> <td></td> <td></td> <td>Nivel de Severidad</td> </tr> <tr> <td></td> <td></td> <td>1</td> <td></td> <td>D</td> <td>2</td> <td>ABERTURA (mm)</td> </tr> <tr> <td></td> <td></td> <td>1.2</td> <td></td> <td></td> <td></td> <td>LONGITUD (m)</td> </tr> <tr> <td></td> <td></td> <td>L</td> <td></td> <td></td> <td></td> <td>Nivel de Severidad</td> </tr> </tbody> </table>			SOBRE CIMIENTO	COLUMNAS	MUROS	VIGAS	Patologia	N° de patologia	DATOS			0.50		E	1	ABERTURA (mm)			1.40				LONGITUD (m)			L				Nivel de Severidad			1		E	2	ABERTURA (mm)			1.2				LONGITUD (m)			L				Nivel de Severidad			0.5		E	3	ABERTURA (mm)			1.1				LONGITUD (m)			L				Nivel de Severidad			1		D	1	ABERTURA (mm)			1.2				LONGITUD (m)			L				Nivel de Severidad			1		D	2	ABERTURA (mm)			1.2				LONGITUD (m)			L				Nivel de Severidad

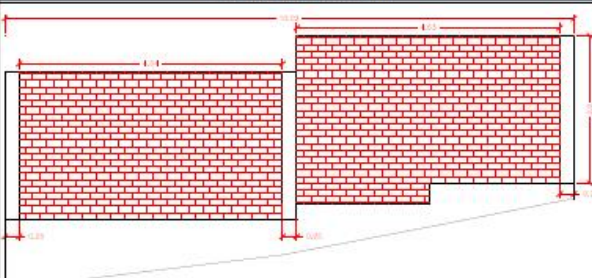
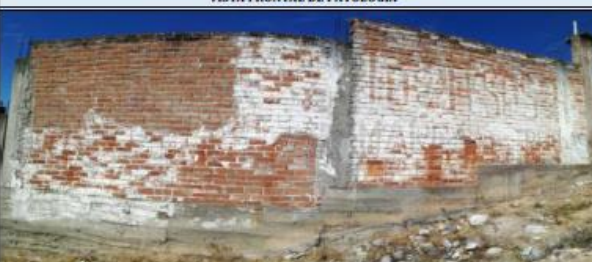
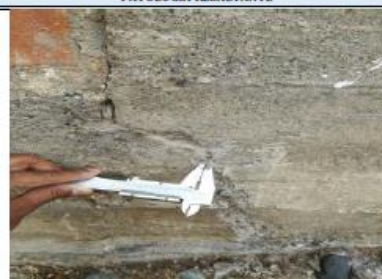
AUTOR:	BACH. Marco H. Castillo Chavez		ASESOR:	ING. CANTU PRADO VICTOR HUGO		ANTIGÜEDAD DE LA ESTRUCTURA:	15 AÑOS		MUESTRA		
BARRIO:			PROVINCIA:	RECUAY		FECHA DE INSPECCION:	may-17		EXTERIOR		
<b>PLANO DE ELEVACION TIPICO</b>

(L)	(M)	(S)					(B) Erosion física (L)(<5%), M(>6%,<20%), S(>20%)	
			Elementos de la muestra	Area del elemento (m2)	Area afectada (m2)	Espesor del elemento (cm)	Area sin patologia (m2)	% de area afectada	% area sin patologia		
			Sobrecimientos	49.2	9.14	13	0.0	18.6%	0.0%		
			Columnas	-	-	-	-	-	-		
			Muros	27.8	0.99	13	26.9	3.6%	96.4%		
			Viga	-	-	-	-	-	-		
			AREAS TOTALES	77.0	10.1		26.9	0.2	1.0		
<b>VISTA FRONTAL DE PATOLOGIA</b>

<b>PATOLOGIAS FISICAS</b>								
			Elemento de Analisis	Patologias	Area total muestra(m2)	Area afectada(m2)	% de incidencia	espesor de patologia (cm)	% espesor de patologia	Nivel de severidad	
			SOBRE CIMIENTO	A	49.16	9.14	19%	0.00	0%	L	
			COLUMNAS								
			MUROS	B	27.84	0.99	1%	2.00	15%	M	
			VIGA								
<b>PATOLOGIA RESALTANTE</b>

1.00		D	1	ABERTURA (mm)		
					0.70				LONGITUD ( m)		
					L				Nivel de Severidad		
					0.50		D	2	ABERTURA (mm)		
					0.52				LONGITUD ( m)		
					L				Nivel de Severidad		
									ABERTURA (mm)		
									LONGITUD ( m)		
									Nivel de Severidad		
									ABERTURA (mm)		
									LONGITUD ( m)		
									Nivel de Severidad		
			<b>NIVEL DE SEVERIDAD DEL ELEMENTO</b>			<b>PATOLOGIAS QUIMICO</b>					
			<b>M</b>			COLUMNAS	VIGAS	Patología	DATOS		
									ESPESOR INICIAL		
									LONGITUD ( m)		
									Nivel de Severidad

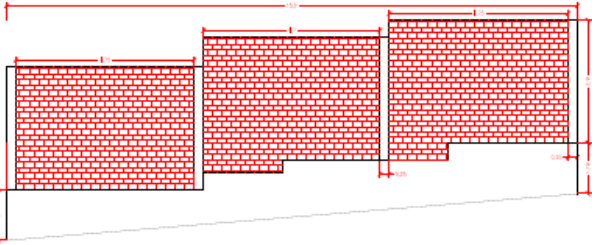
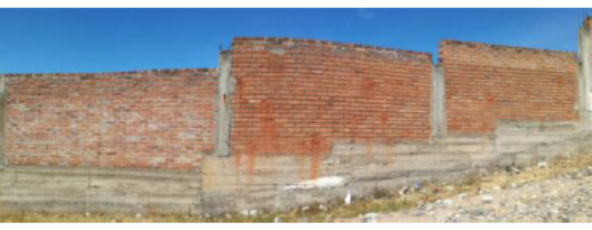
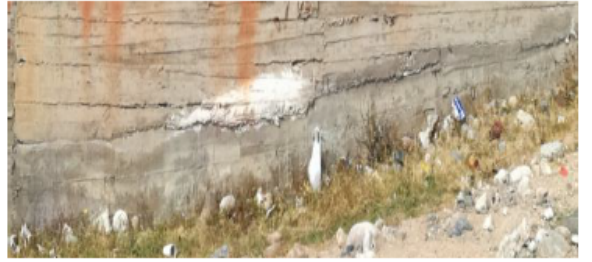
Elementos de la muestra	Area del elemento (m2)	Area afectada (m2)	Espesor del elemento (cm)	Area sin patologia (m2)	% de area afectada	% area sin patologia																																																																																						
Sobrecimientos	49.2	9.14	13	0.0	18.6%	0.0%																																																																																						
Columnas	-	-	-	-	-	-																																																																																						
Muros	42.4	0.838	13	41.6	2.0%	98.0%																																																																																						
Viga	-	-	-	-	-	-																																																																																						
<b>AREAS TOTALES</b>	<b>91.6</b>	<b>10.0</b>		<b>41.6</b>	<b>0.2</b>	<b>1.0</b>

Elemento de Analisis	Patologias	Area total muestra(m2)	Area afectada(m2)	% de incidencia	espesor de patologia (cm)	% espesor de patologia	Nivel de severidad																																																																																					
SOBRE CIMENTO	A	49.16	9.14	19%	0.00	0%	L																																																																																					
COLUMNAS																																																																																												
MUROS	B	42.43	0.84	1%	1.00	8%	M																																																																																					
VIGA																																																																																												
PATOLOGIA RESALTANTE

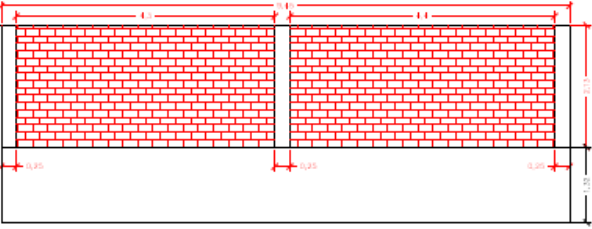
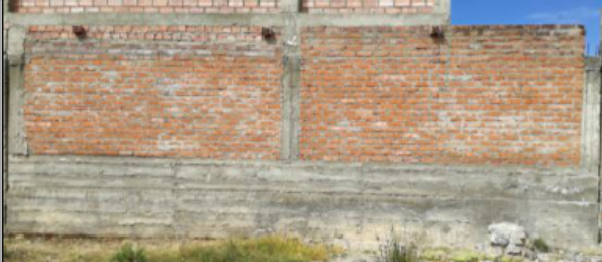
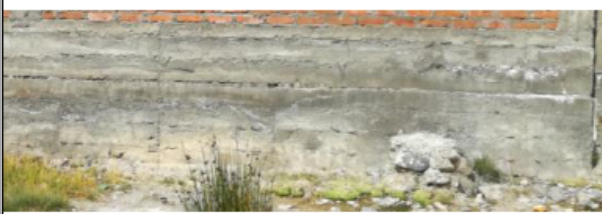
Biológico (H) Mancha (L) No afectado a la estructura.			Elementos de la muestra			Área del elemento (m2)			Área afectada (m2)						
Sobrecimientos			12.48			5.18			30									
Columnas			-			-			-									
Muros			-			-			-									
Vigas			-			-			-									
AREAS TOTALES			12.5			5.2			0.0									
VISTA FRONTAL DE PATOLOGIA			PATOLOGIAS FISICAS

Elemento de Análisis		Patologías		Área total muestra(m2)		Área afectada(m2)		% de incidencia		espesor de patologia (cm)		% espesor de patologia		Nivel de severidad	
			SOBRE CIMIENTO		A		12.48		5.18		41.51%		0.00		0%		L	
			COLUMNAS		-		-		-		-		-		-		-	
			MUROS		-		-		-		-		-		-		-	
VIGA		-		-		-		-		-		-		-				
PATOLOGIA RESALTANTE			PATOLOGIAS MECANICAS

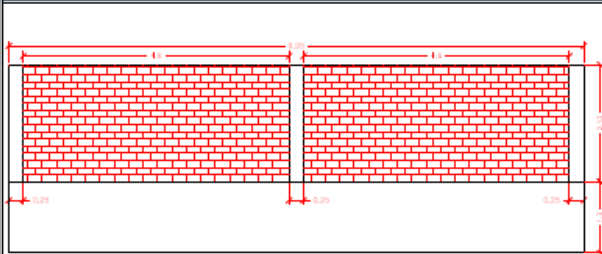
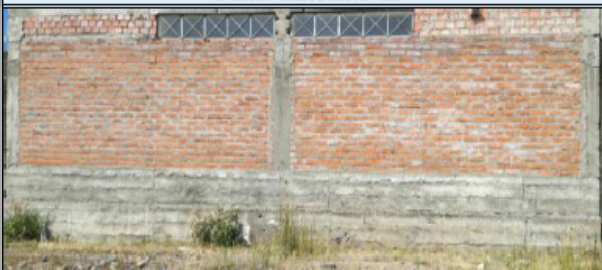
AREAS TOTALES			17.5    2.9    30    0.0    16.56%    0.00%			(F) Oxidación y Corrosion (G) Eflorescencia (H) Mancha			(L) No existe desprendimiento de acero (M) acero oxidado y corroido con desprendimiento del metal (S) acero totalmente oxidado y corroido (L) leves eflorescencias de color blanco (M) humedad y cristales de sales (S) cristales de sales ocasionando daños (L) No afectado a la estructura.		
VISTA FRONTAL DE PATOLOGIA			PATOLOGIAS FISICAS

Elemento de Análisis		Patologías	Area total muestra(m2)	Area afectada(m2)	% de incidencia	espesor de patologia (cm)	% espesor de patologia	Nivel de severidad
			SOBRE CIMENTO		B	17.51	2.9	16.56%	0.00	0%	L
			COLUMNAS								
			MUROS								
			VIGA								
PATOLOGIA RESALTANTE			PATOLOGIAS MECANICAS

20	L	Erosión física	Es leve por no incidencia en la estructura y no comprometer en ningún nivel al sobre cimientto
21			NO SE ENCONTRARON PATOLOGÍAS
22	L	Grietas	Es leve por no incidencia en la estructura y no comprometer en ningún nivel al sobre cimientto
