UNIVERSIDAD CATÓLICA LOS ÁNGELES  
CHIMBOTE

“DETERMINACIÓN Y EVALUACIÓN DE LAS  
PATOLOGÍAS EN ESTRUCTURAS DE ALBAÑILERÍA  
CONFINADA DEL CERCO PERIMÉTRICO DE LA  
INSTITUCIÓN EDUCATIVA CAP FAP. JOSE ABELARDO  
QUIÑONES, DEL ASENTAMIENTO HUMANO LOS  
ALMENDROS, DISTRITO DE CASTILLA, PROVINCIA  
PIURA, PIURA 2017”

**TESIS PARA OPTAR EL TÍTULO PROFESIONAL DE**  
**INGENIERO CIVIL**

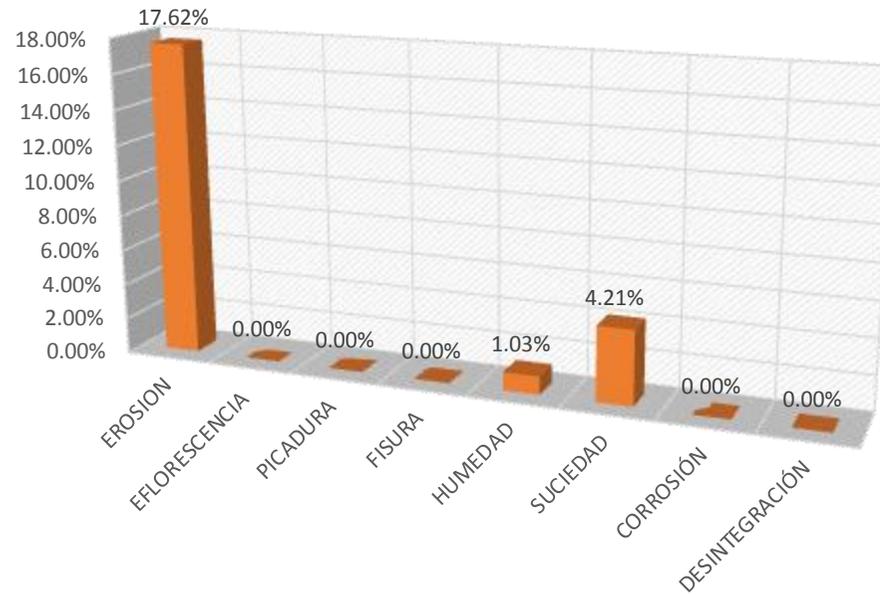
**Gráfico 12: Porcentaje de patologías encontradas en la muestra 01.**

Podemos observar en la muestra 01 tiene un área 26.34 m<sup>2</sup>, de las cual se tiene un área **con patología de 6.01 m<sup>2</sup> que corresponden al 22.86%**; y un área sin patología de 20.33 m<sup>2</sup> que corresponden al 77.14%; se identificaron los tipos de patologías presente en la muestra los cuales son: **Erosión (22.61%)** siendo la patología más predominante, Suciedad (5.41%); Humedad (1.32%).

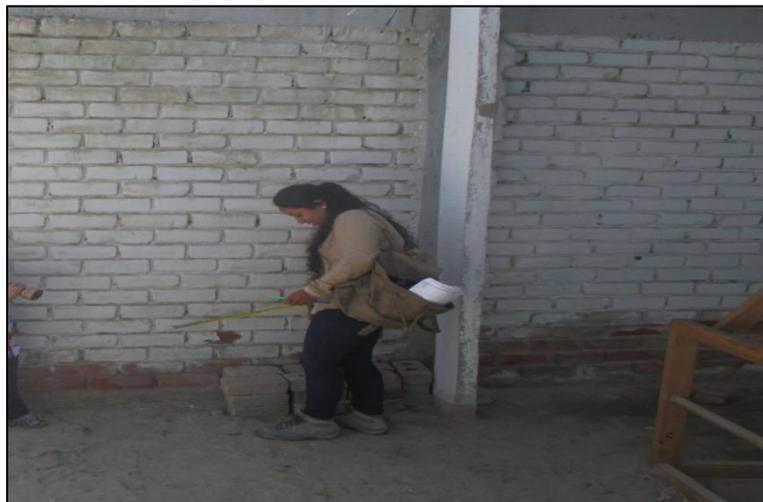
**Gráfico 80: Fotografía donde se observa la patología de Erosión.**

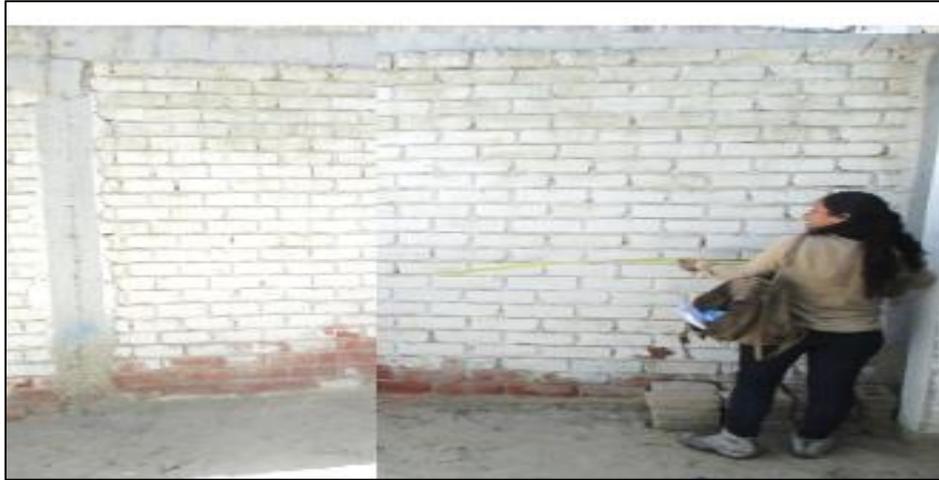
**Gráfico 81: Fotografía donde se observa la patología de Desintegración.**
