UNIVERSIDAD CATÓLICA LOS ÁNGELES  
CHIMBOTE

“DETERMINACIÓN Y EVALUACIÓN DE LAS PATOLOGÍAS DE LA  
CAPA DE RODADURA DEL PAVIMENTO FLEXIBLE DE LA  
AVENIDA MARCAVELICA CUADRAS 01 A LA CUADRA 09, DEL  
DISTRITO DE VEINTISÉIS DE OCTUBRE, PROVINCIA DE PIURA,  
REGIÓN PIURA – MARZO 2017”

**TESIS PARA OPTAR EL TÍTULO PROFESIONAL DE  
INGENIERO CIVIL**

La metodología aplicada, Índice de Condición del Pavimento dio como resultado un PCI general total de 3.17 % en promedio. En el tramo A, las cuadras desde la 01 a la 03 tienen un PCI = 0 %, las cuadras desde la 04 a la 06 tienen un PCI = 0 % y las cuadras desde la 07 a la 09 tienen un PCI = 0 %. En el tramo B, las cuadras desde la 01 a la 03 tienen un PCI = 12 %, las cuadras desde la 04 a la 06 tienen un PCI = 0 % y las cuadras desde la 07 a la 09 tienen un PCI = 7 %.

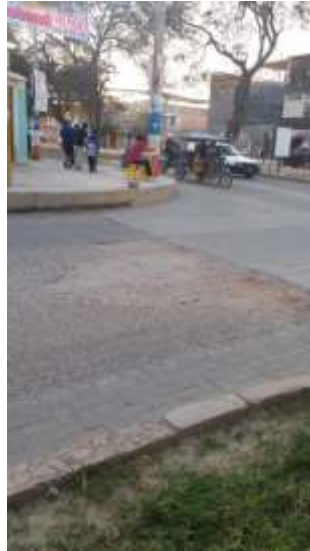
*Figura 19: Parche*

Un parche es una sección del pavimento que ha sido reemplazada con material nuevo con el fin de repararlo. También están los parches de cortes utilitario donde el fin no es la reparación si no que el parche resulta cuando se efectúan cortes para la reparación de tuberías de instalación sanitaria, eléctrica u otros similares. Los parches perjudican el nivel de servicio de la vía, ya que el parche no reúne las características del pavimento original perjudicando también el área adyacente al parche. Ver figura 20 y 21.

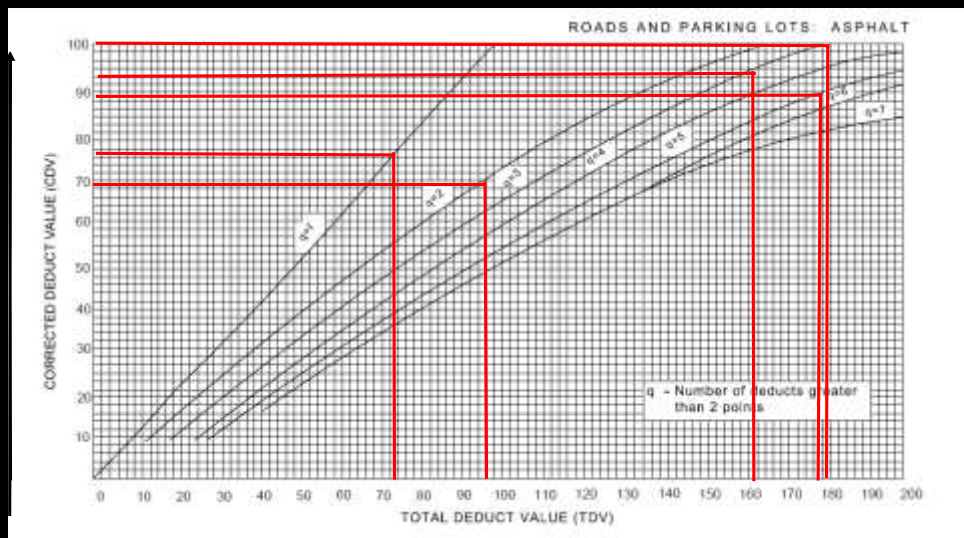
$$\text{PCI} = 100 - \text{Máximo VRC} = 100 - 100 = 0$$

$$\text{Clasificación} = \text{Fallado}$$

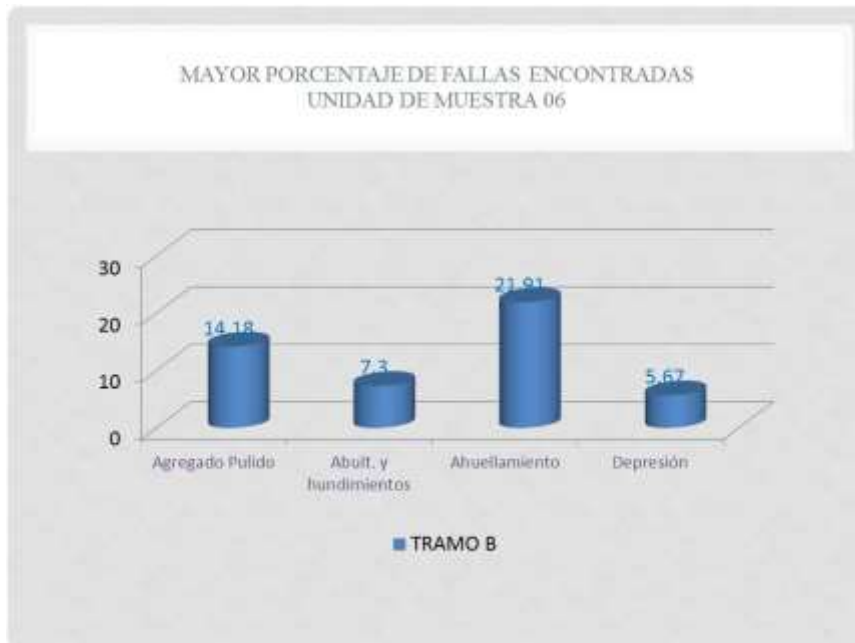
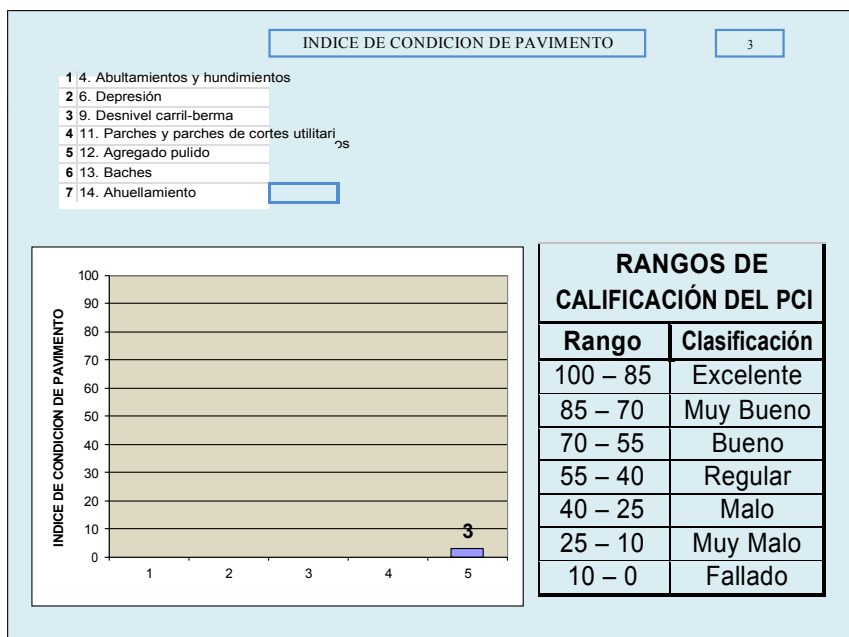
## GRÁFICA DEL PORCENTAJE DEL PCI

**El índice promedio de condición de pavimento**, para la avenida Marcavelica, distrito de Veintiséis de Octubre, provincia de Piura, región Piura es de 0.8 % y en concordancia con la escala de evaluación del PCI, se concluye que su estado de conservación es **Fallado**.

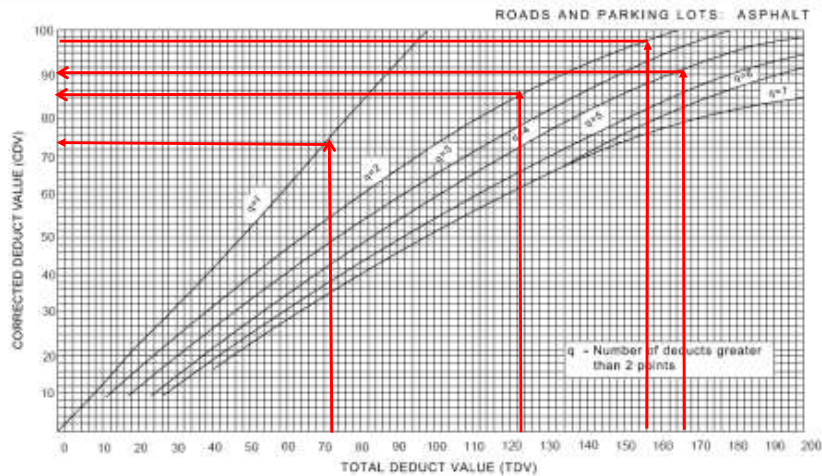
$$\text{Clasificación} = \text{Fallado}$$
