DETERMINACIÓN Y EVALUACIÓN DE PATOLOGÍAS  
EN LOS ELEMENTOS ESTRUCTURALES DE  
ALBAÑILERÍA CONFINADA DEL PABELLÓN 02 DE LA  
I.E. ABRAHAM VALDELOMAR, DISTRITO DE CARMEN  
ALTO, PROVINCIA DE HUAMANGA, DEPARTAMENTO  
DE AYACUCHO, OCTUBRE - 2017

**TESIS PARA OPTAR EL TÍTULO PROFESIONAL  
DE INGENIERO CIVIL**

FRANKLINS DE LA CRUZ LOZANO

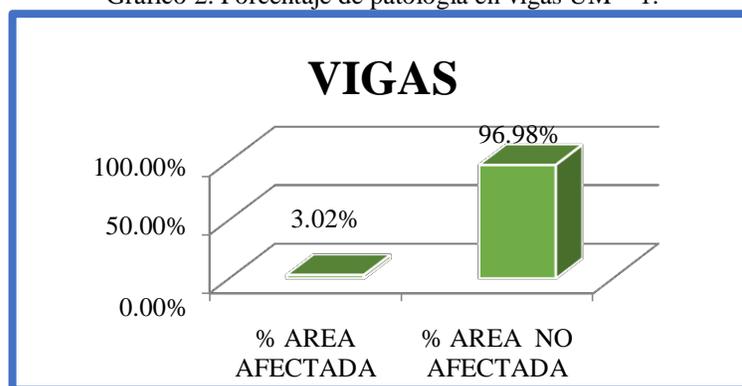
Gráfico 2. Porcentaje de patología en vigas UM – 1.

SISTEMA ESTRUCTURAL	ÁREA TOTAL (m2)	ÁREA CON PATOLOGÍA (m2)	ÁREA SIN PATOLOGÍA (m2)	% ÁREA AFECTADA	% ÁREA NO AFECTADA
<b>VIGA:</b>	<b>67.10</b>	2.026	65.078	3.02%	96.98%
<b>NIVEL DE SEVERIDAD</b>			<b>LEVE</b>

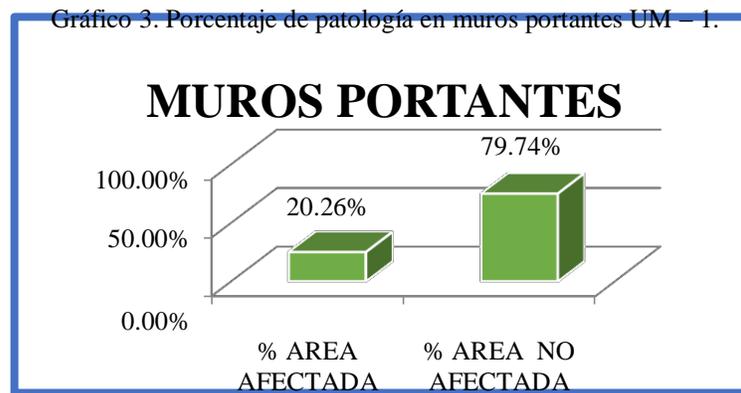
SISTEMA ESTRUCTURAL	ÁREA TOTAL (m2)	ÁREA CON PATOLOGÍA (m2)	ÁREA SIN PATOLOGÍA (m2)	% ÁREA AFECTADA	% ÁREA NO AFECTADA
<b>MURO PORTANTE:</b>	<b>103.20</b>	20.913	82.287	20.26%	79.74%
<b>NIVEL DE SEVERIDAD</b>	<b>MODERADO</b>

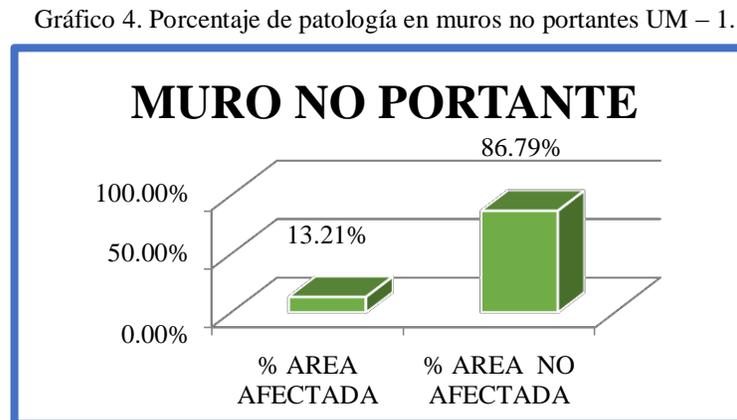
SISTEMA ESTRUCTURAL	ÁREA TOTAL (m2)	ÁREA CON PATOLOGÍA (m2)	ÁREA SIN PATOLOGÍA (m2)	% ÁREA AFECTADA	% ÁREA NO AFECTADA
<b>MURO NO PORTANTE:</b>	<b>75.02</b>	9.912	65.109	13.21%	86.79%
<b>NIVEL DE SEVERIDAD</b>	<b>LEVE</b>

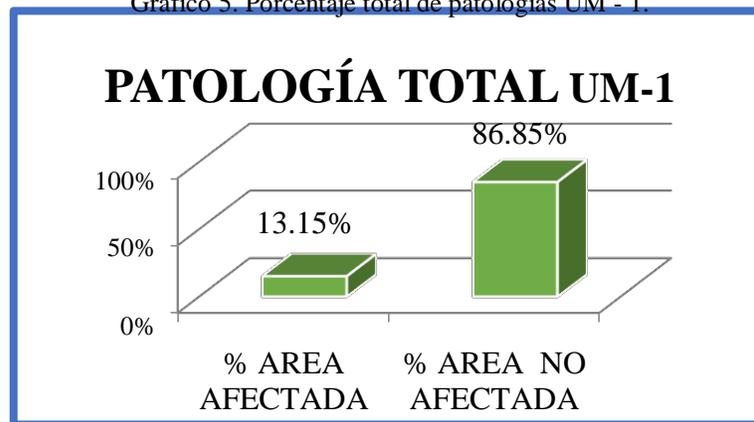
Gráfico 5. Porcentaje total de patologías UM - 1.

SISTEMA ESTRUCTURAL	ÁREA TOTAL (m2)	ÁREA CON PATOLOGÍA (m2)	ÁREA SIN PATOLOGÍA (m2)	% ÁREA AFECTADA	% ÁREA NO AFECTADA
TODOS:	281.33	37.004	244.321	13.15%	86.85%
<b>NIVEL DE SEVERIDAD</b>			<b>LEVE</b>

En la unidad de muestra 1 existen patologías, así como; eflorescencia, oxidación, corrosión, erosión, fisuras, grietas y desprendimiento, siendo la patología más representativa Eflorescencia 67.79%. Todo ello es en consecuencia a la antigüedad de la cobertura y asentamientos diferenciales en los cimientos producto a la antigüedad de la infraestructura. El nivel de severidad de las patologías de la muestra 1 es LEVE con 13.15% área afectada.

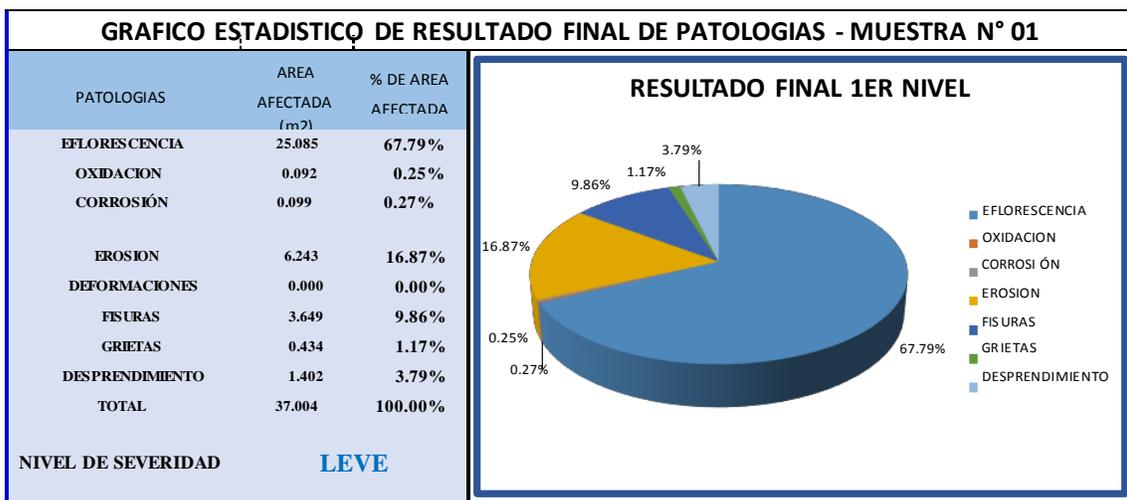
Gráfico 6. Resultado final de patologías UM - 1.

RESUMEN: RESULTADO UNIDAD DE MUESTRA N° 01							
SISTEMA ESTRUCTURAL	AREA TOTAL (m2)	AREA CON PATOLOGIA (m2)	AREA SIN PATOLOGIA (m2)	% AREA AFECTADA	% AREA NO AFECTADA	NIVEL DE SEVERIDAD	TODA LOS ELEMENTOS ESTRUCTURALES
COLUMNA:	36.00	4.153	31.847	11.54%	88.46%	LEVE	AREA TOTAL   281.33
VIGA:	67.10	2.026	65.078	3.02%	96.98%	LEVE	AREA CON PATOLOGIA   37.004 AREA SIN PATOLOGIA   244.321
MURO PORTANTE:	103.20	20.913	82.287	20.26%	79.74%	MODERADO	% AFECTADO   13.15% % NO AFECTADO   86.85%
MURO NO PORTANTE:	75.02	9.912	65.109	13.21%	86.79%	LEVE	NIVEL DE SEVERIDAD   LEVE

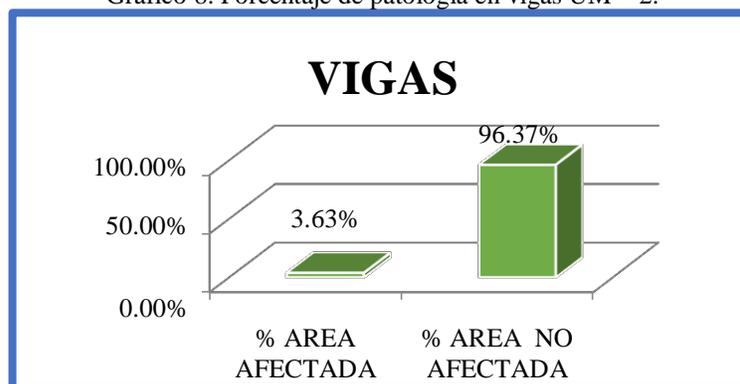
Gráfico 8. Porcentaje de patología en vigas UM - 2.

SISTEMA ESTRUCTURAL	ÁREA TOTAL (m2)	ÁREA CON PATOLOGÍA (m2)	ÁREA SIN PATOLOGÍA (m2)	% ÁREA AFECTADA	% ÁREA NO AFECTADA
<b>VIGA:</b>	<b>67.10</b>	2.437	64.667	3.63%	96.37%
<b>NIVEL DE SEVERIDAD</b>			<b>LEVE</b>

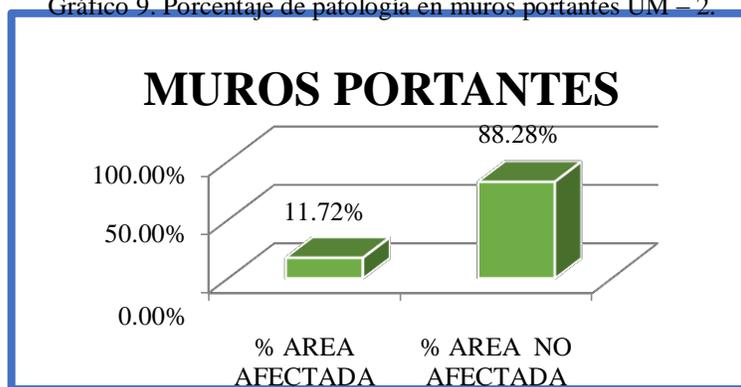
Gráfico 9. Porcentaje de patología en muros portantes UM – 2.

SISTEMA ESTRUCTURAL	ÁREA TOTAL (m2)	ÁREA CON PATOLOGÍA (m2)	ÁREA SIN PATOLOGÍA (m2)	% ÁREA AFECTADA	% ÁREA NO AFECTADA
<b>MURO PORTANTE:</b>	<b>108.00</b>	12.654	95.346	11.72%	88.28%
<b>NIVEL DE SEVERIDAD</b>	<b>LEVE</b>

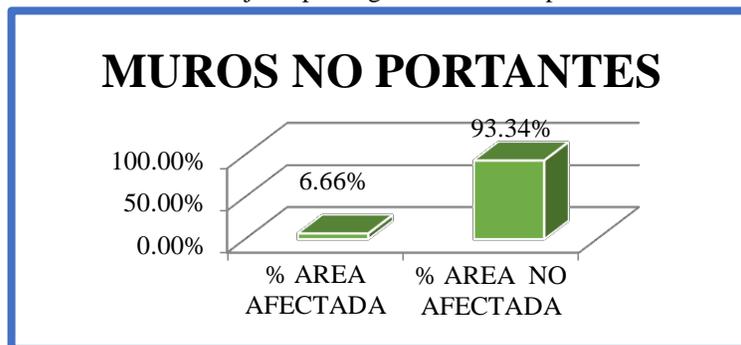
Gráfico 10. Porcentaje de patología en muros no portantes UM – 2.

SISTEMA ESTRUCTURAL	ÁREA TOTAL (m2)	ÁREA CON PATOLOGÍA (m2)	ÁREA SIN PATOLOGÍA (m2)	% ÁREA AFECTADA	% ÁREA NO AFECTADA
<b>MURO NO PORTANTE:</b>	<b>70.34</b>	4.686	65.653	6.66%	93.34%
<b>NIVEL DE SEVERIDAD</b>	<b>LEVE</b>

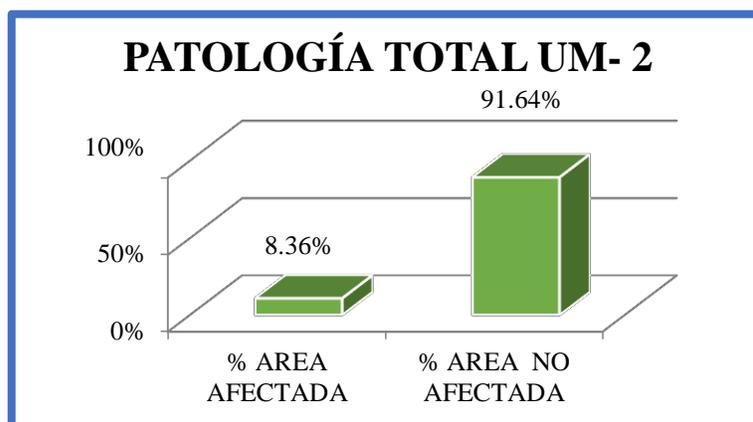
Gráfico 11. Porcentaje total de patologías UM - 2.

SISTEMA ESTRUCTURAL	ÁREA TOTAL (m2)	ÁREA CON PATOLOGÍA (m2)	ÁREA SIN PATOLOGÍA (m2)	% ÁREA AFECTADA	% ÁREA NO AFECTADA
TODOS:	280.69	23.459	257.234	8.36%	91.64%
<b>NIVEL DE SEVERIDAD</b>			<b>LEVE</b>

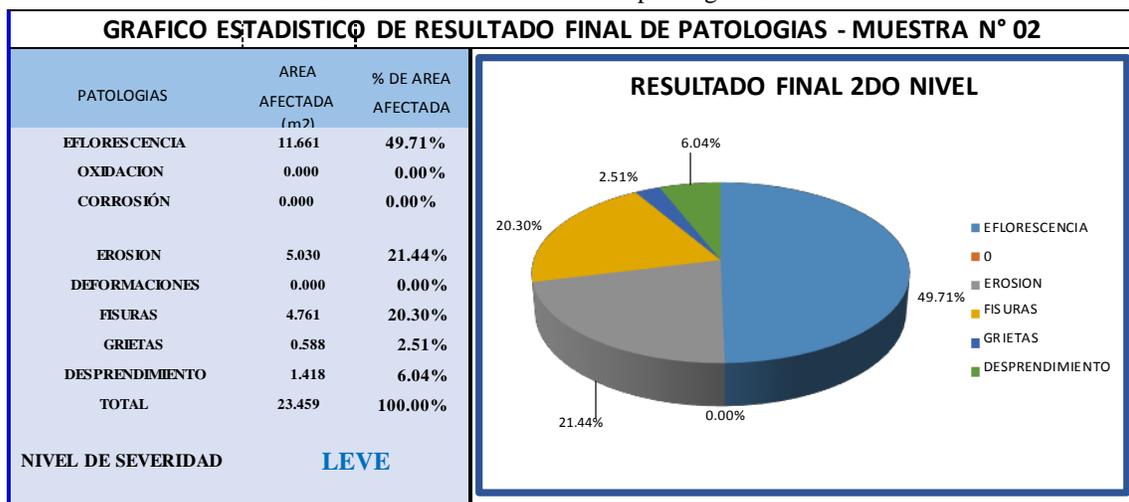
Gráfico 12. Resultado final de patologías UM - 2.

RESUMEN: RESULTADO UNIDAD DE MUESTRA N° 02								
SISTEMA ESTRUCTURAL	AREA TOTAL (m <sup>2</sup> )	AREA CON PATOLOGIA (m <sup>2</sup> )	AREA SIN PATOLOGIA (m <sup>2</sup> )	% AREA AFECTADA	% AREA NO AFECTADA	NIVEL DE SEVERIDAD	TODA LOS ELEMENTOS ESTRUCTURALES	
COLUMNA:	35.25	3.681	31.569	10.44%	89.56%	LEVE	AREA TOTAL	280.69
VIGA:	67.10	2.437	64.667	3.63%	96.37%	LEVE	AREA CON PATOLOGIA	23.459
MURO PORTANTE:	108.00	12.654	95.346	11.72%	88.28%	LEVE	AREA SIN PATOLOGIA	257.234
MURO NO PORTANTE:	70.34	4.686	65.653	6.66%	93.34%	LEVE	% AFECTADO	8.36%
							% NO AFECTADO	91.64%
							NIVEL DE SEVERIDAD	LEVE

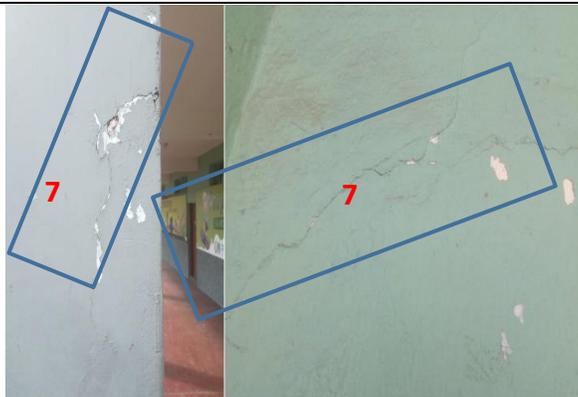
Ubicación: Muestra N° 01  
**Tipo de patología: fisura**  
 Código: 7  
 Nivel de severidad: Leve

Fotografía N° 05. Tipo de patología encontrada, fisuras en columna y muro.

Para que un procedimiento de reparación sea exitoso se debe tener en cuenta la causa verdadera de la fisura. Por ejemplo, si la fisura se produjo principalmente por retracción por secado, es probable que luego de un tiempo la fisura se estabilice. Por el contrario, si las fisuras se deben a un proceso de asentamiento de las fundaciones que aún continúa, las reparaciones serán inútiles hasta que se corrija el problema del asentamiento. Mediante la inyección de resinas epoxi se pueden adherir fisuras de muy poca abertura, hasta 0,05 mm.

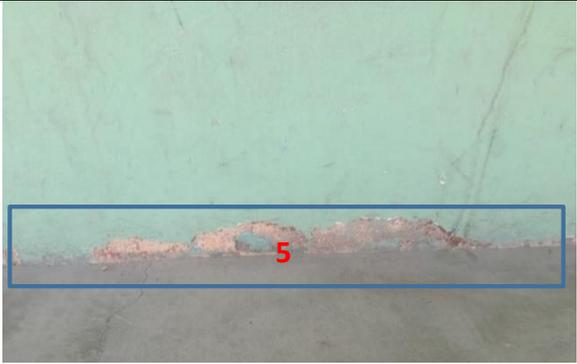
<p>Ubicación: Muestra N° 02  <b>Tipo de patología:</b>  <b>Erosión</b> Código: 5  Nivel de severidad: Leve</p>
<p style="text-align: center;"><b>Intervención y/o Reparación:</b></p> <p>Para realizar la reparación se procede de la siguiente manera:</p> <ul style="list-style-type: none"> <li>- Picar y retirar las piezas dañadas.</li> <li>- Limpiar y humedecer los ladrillos de la superficie picada.</li> <li>- Colocar ladrillo nuevo en el lugar picado.</li> <li>- Rellenar las juntas con mortero.</li> </ul>	
<p>Fotografía N° 06. Tipo de patología encontrada, erosión en muro.</p>

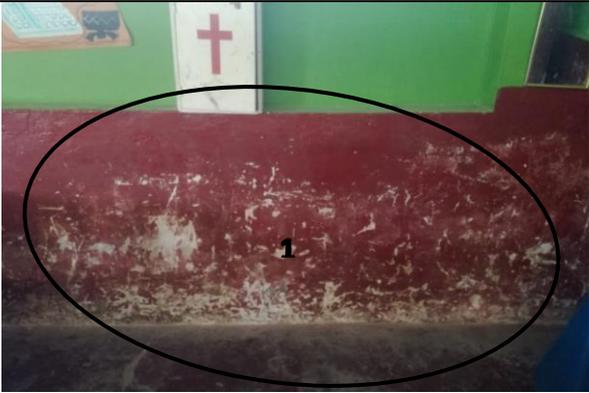
<p>Ubicación: Muestra N° 01  <b>Tipo de patología:</b>  <b>Eflorescencia</b>  Código: 1  Nivel de severidad: Leve</p>
<p align="center"><b>Intervención y/o Reparación:</b></p> <p>En el caso de eflorescencias blancas de sulfatos muy solubles puede bastar con un cepillado cuidadoso y un lavado con agua pura.</p> <p>Para el tratamiento de eflorescencias con sulfatos alcalinos se ha recomendado el uso de una solución de jabón sódico al 1% proyectada sobre la pared. Este tratamiento, aplicado después de cepillar las eflorescencias, supone la aplicación de 0,1 a 0,2 litros de solución por metro cuadrado de muro, lo cual corresponde a 1-2 gr. De jabón.</p> <p>Cuando aparecen manchas verdosas en paredes muy húmedas se suele aplicar una solución diluida de carbonato de cobre que contenga un poco de amoníaco.</p>	
<p>Fotografía N° 09. Tipo de patología encontrada, Eflorescencia en muro.</p>

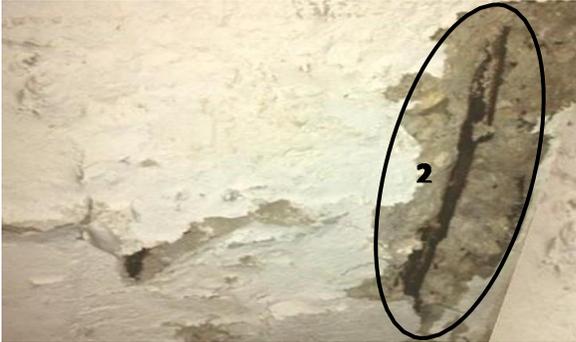
<p>Ubicación: Muestra N° 01  <b>Tipo de patología:</b>  <b>oxidación</b> Código:  2  Nivel de severidad: Leve</p>
<p style="text-align: center;"><b>Intervención y/o Reparación:</b></p> <p>La reparación podrá ser conjunta de todo el proceso patológico abarcando tanto la causa como el efecto y consistirá en una limpieza profunda de la superficie del elemento metálico y su nueva imprimación antioxidante de un aditivo inhibidor.</p>	
<p>Fotografía N° 10. Tipo de patología encontrada, oxidación en armaduras de viga.</p>
