DETERMINACIÓN Y EVALUACIÓN DE LAS PATOLOGÍAS
CONSTRUCTIVAS EN EL ACABADO DE LOS MUROS
ANCLADOS, PROYECTO AMPLIACIÓN DE LA
UNIVERSIDAD TECNOLÓGICA DEL PERÚ - SEDE LIMA
NORTE, DISTRITO DE LOS OLIVOS, DEPARTAMENTO DE
LIMA METROPOLITANA, REGIÓN LIMA, JUNIO - 2017

Tesis para optar el Título de **Ingeniero Civil**

Bach. Alvia Ramos, Héctor Hernando

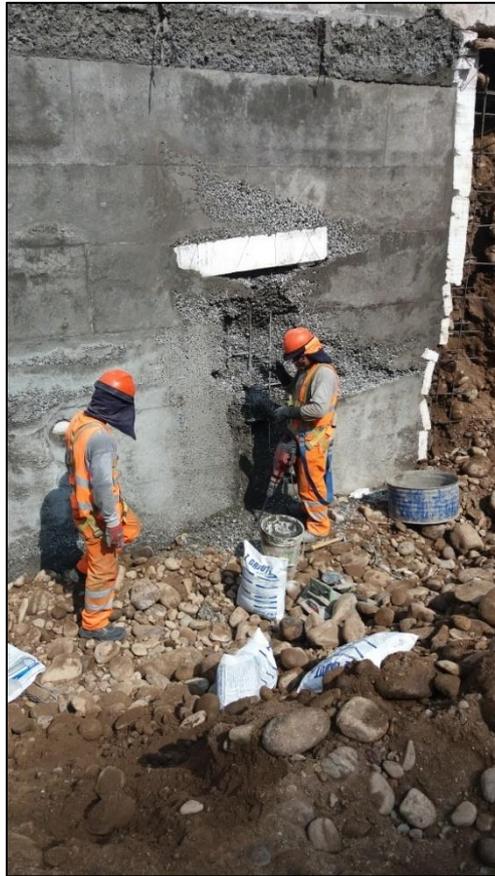
Cuando el proceso de excavación del proyecto alcanzo niveles considerables donde ya no se tenía acceso de las maquinas que vaciaban el concreto en obra (Camión mixer, bomba de concreto), se optó por vaciar el concreto mediante tubería, esta se conectaba a una pluma que expulsaba el concreto, en repetidas ocasiones el proceso no fue el correcto ya que sucedía diversos tipos de inconvenientes que hacían que el trabajo de vaciado de los muros se paralizara, los cuales al reanudarse expulsaban el concreto que se encontraba en

proceso de fragua dentro de la tubería o en algunos casos se tenía que cortar la cadena de tuberías para proceder a su armado de forma inicial.

Imagen 18: Cangrejera hallado después del desencofrado del muro.

NIVEL DE SEVERIDAD	% ÁREA EVALUADA CON DAÑOS Y VACIOS	METODO DE REPARACIÓN
Leve	0.00% - 10.00%	- Picado de la superficie y resanado con mortero o cemento polímero.
Moderado	10-01% - 20.00%	- Picado de la superficie y resanado con mortero o cemento polímero.
Severo	20.01% - 100.00%	- Demolición total de la estructura, se procede a vaciar el muro nuevamente.

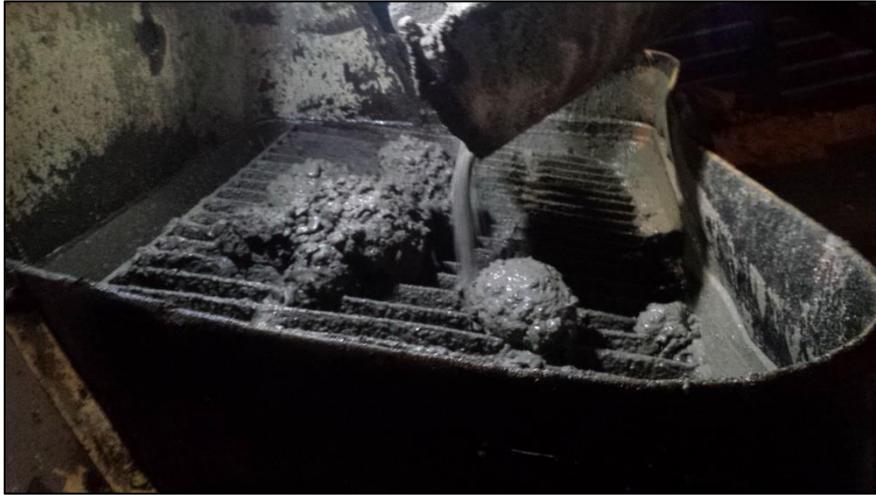
Otra de las causas para la aparición de las segregaciones era el incorrecto vibrado del concreto, esto se debió a un principio a que la aguja era de un espesor el cual no podía

ingresar correctamente entre el encofrado y la malla de acero, haciendo así que el concreto no llegue a vibrarse en algunas áreas.

Imagen 19: Concreto con bajo Slump.

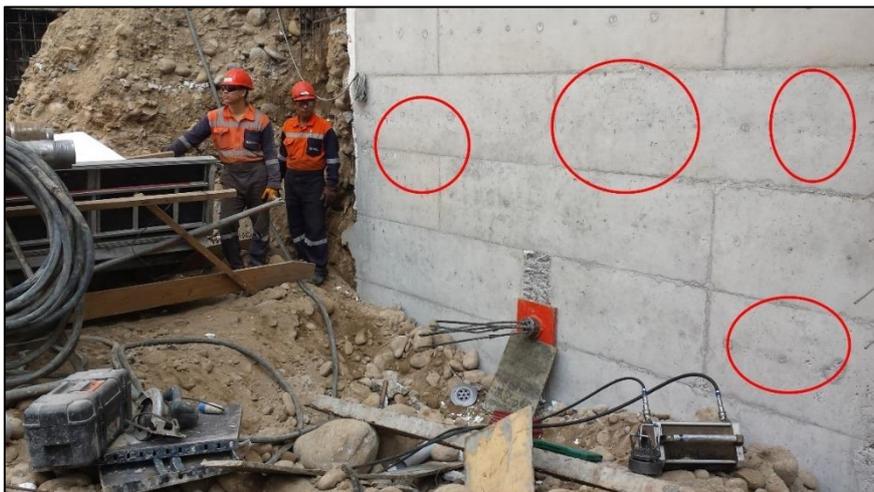
- Incorrecto procedimiento de vibrado del concreto, en el tiempo de realizar esta actividad no sea el adecuado.
- Quizás este sea el más influyentes de las causas de la aparición de las burbujas de concreto, la vibración inadecuada no liberara totalmente las bolsas de aire o sobre compactara el concreto produciendo la segregación de las partículas.
- Al cambiar el tipo de Slump del concreto, para obtener una mejor trabajabilidad y manejabilidad se agregan aditivos los cuales contienen partículas de aire incluidos en su composición.
- El uso de desmoldantes inadecuados para los encofrados.
- La limpieza de los encofrados.

Imagen 20: Burbujas o ampollas halladas después del desencofrado del muro.

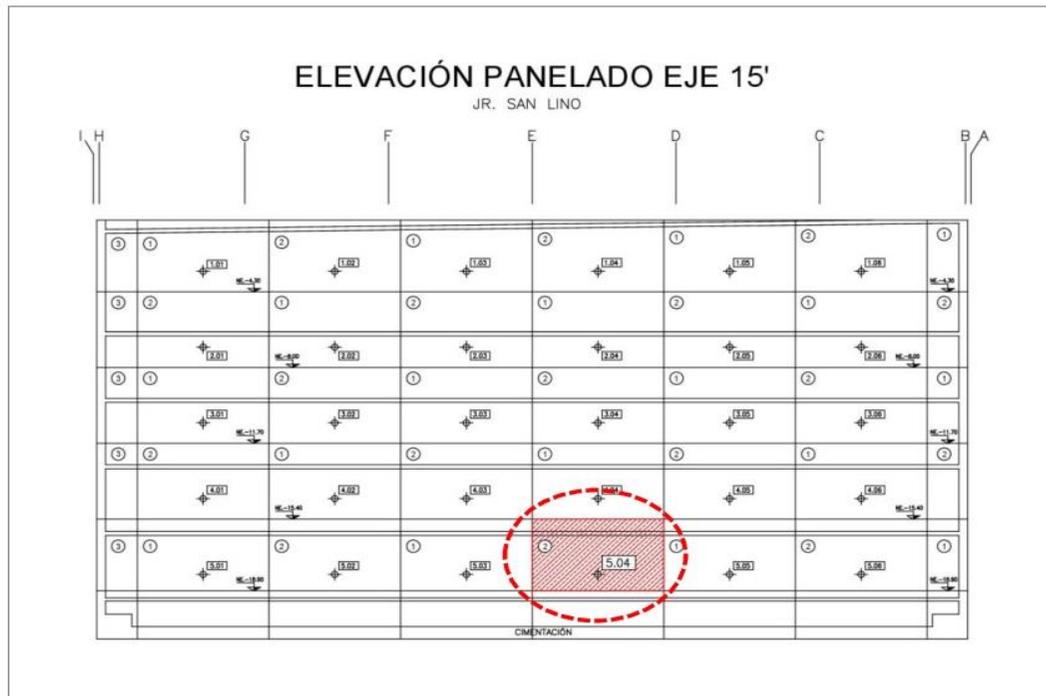
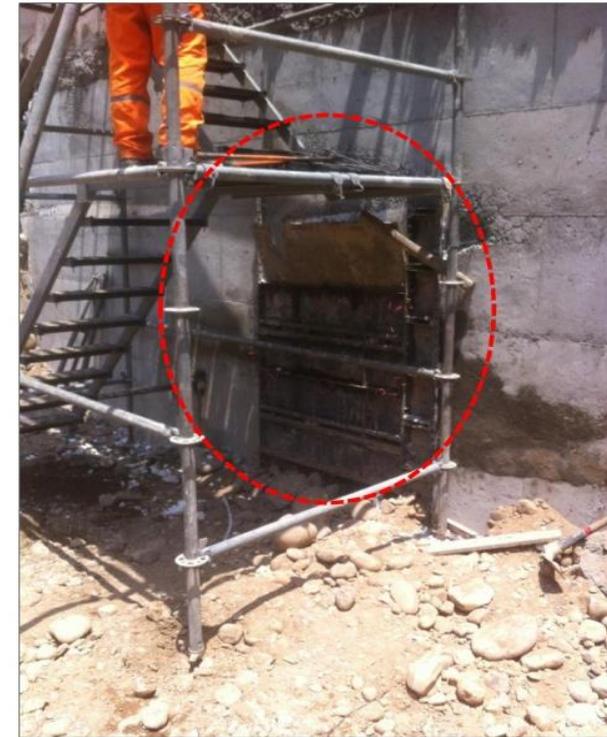
Tabla 07: Muestra 01 – Eje 15' (Anexos)

ANÁLISIS GENERAL - CANGREJERA - MUESTRA 01			
DATOS DEL MURO ANCLADO 5.04			
LARGO (M)	6.00		
ALTO (M)	3.50		
ÁREA (M2)	21.00		
DATOS DE LA PATOLOGIA			
ÁREA (M2)	4.45		
EVALUACION DE SEVERIDAD			
DETALLE	M2	%	
AREA TOTAL DEL MURO	21.00	100.00%	
AREA - CANGREJERA	4.45	21.19%	
AREA DE MURO SIN PATOLOGIA	16.55	78.81%

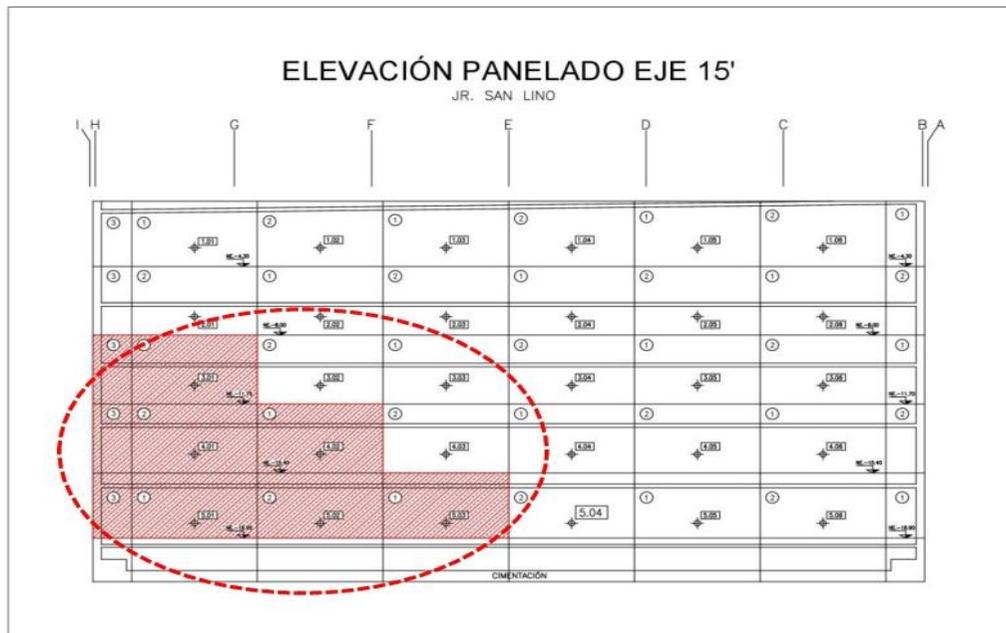
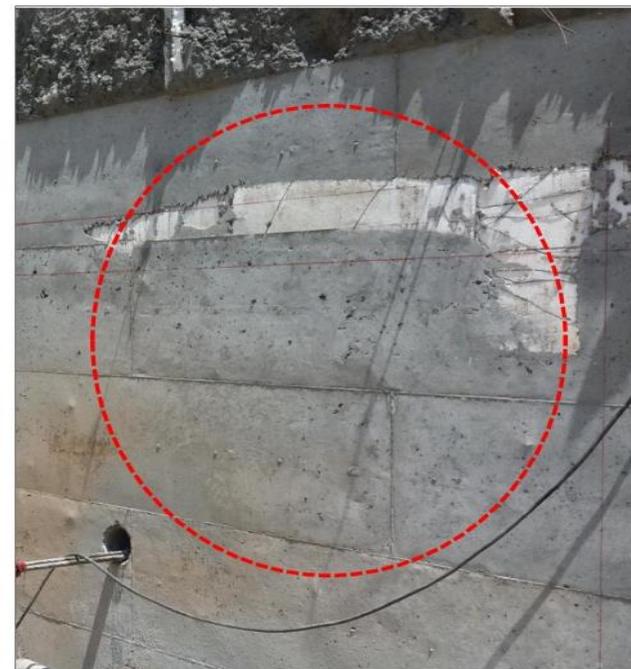
Tabla 09: Muestra 02– Eje 15´ (Anexos)

ANÁLISIS GENERAL - BURBUJAS Y AMPOLLAS - MUESTRA 02		
DATOS DEL MURO ANCLADO		
LARGO (M)		
ALTO (M)		
ÁREA (M2)	792.02	
DATOS DE LA PATOLOGIA		
ÁREA (M2)	151.40	
EVALUACION DE SEVERIDAD		
DETALLE	M2	%
AREA TOTAL DEL MURO	792.02	100.00%
AREA - BURBUJAS	151.40	19.12%
AREA DE MURO SIN PATOLOGIA	640.62	80.88%
