DETERMINACIÓN Y EVALUACIÓN DE LAS PATOLOGÍAS DE LOS MUROS
DE ALBAÑILERÍA CONFINADA DEL INSTITUTO DE EDUCACIÓN
SUPERIOR TECNOLÓGICO VICENTE FERRER - TUMPA DEL DISTRITO DE
YUNGAY, PROVINCIA DE YUNGAY, DEPARTAMENTO DE ANCASH – 2017

TESIS PARA OPTAR EL TÍTULO PROFESIONAL
DE INGENIERO CIVIL

BACH. FLORES SANCHEZ CONRADO ELVIS

2017

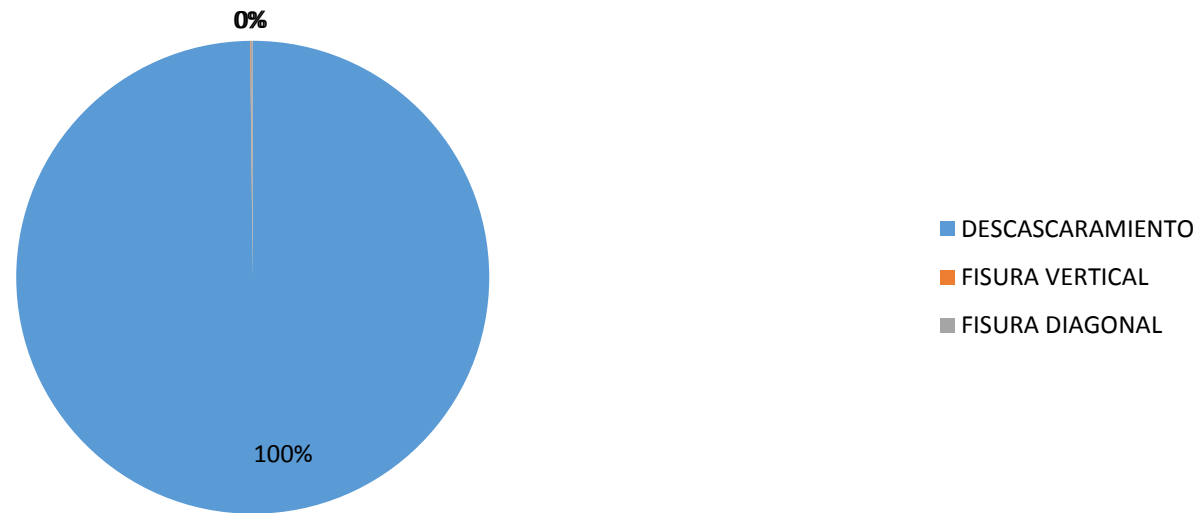
Figura 31. Patologías encontradas de la muestra N° 10

3	Severo	3.0-4.0	Área exceso humedad y cristalización de sales severas (mayor al 20%)		Área afectada del revoque del elemento mayor del 50%			
PATOLOGÍA	1. Fisura	2. Eflorescencia	3. Descascaramiento					
EVALUACIÓN EXTERIOR DEL INSTITUTO TRAMO: LADO FRONTAL								
UNIDAD DE MUESTRA N° 10 (J,K,O,N)								
ELEMENTO	ÁREA (m2)	PATOLOGÍA	ABERTURA (mm)	ÁREA AFECTADA (m2)	ÁREA NO AFECTADA (m2)	% DE ÁREA AFECTADA	% DE ÁREA NO AFECTADA	SEVERIDAD
VIGA	3.06	Descascaramiento		0.31		10.13		Leve
			0	0		0		
			0	0	2.75		0	89.87
COLUMNA	2.7	Descascaramiento		0.525		19.44		Leve
		Fisura vertical	2	0.002		0.067		Moderado
			0	0	2.17		0	80.49
MURO	16.23	Descascaramiento		3.52		21.69		Leve
		Fisura diagonal	2.5	0.003		0.0185		Moderado
		Fisura diagonal	2.5	0.0028	12.70		0.0169	78.28
SOBRECI MIENTO	0							
RESULTADO TOTAL DE LA MUESTRA				4.36	17.63	19.84	80.16	
NIVEL DE SEVERIDAD DE LA UNIDAD DE LA MUESTRA				Moderado

PATOLOGÍAS ENCONTRADAS EN LA UNIDAD DE MUESTRA N° 10
