UNIVERSIDAD CATÓLICA LOS ÁNGELES
CHIMBOTE

DETERMINACION Y EVALUACION DE PATOLOGIAS
DEL MORTERO PARA OBTENER EL INDICE DE
INTEGRIDAD ESTRUCTURAL DEL PAVIMENTO Y
CONDICION OPERACIONAL DE LA SUPERFICIE DE LAS
PISTAS EN EL JIRON TRUJILLO, DISTRITO DE
PUNCHANA, PROVINCIA MAYNAS, DEPARTAMENTO
LORETO- AÑO 2017

**TESIS PARA OPTAR EL TITULO DE:
INGENIERO CIVIL**

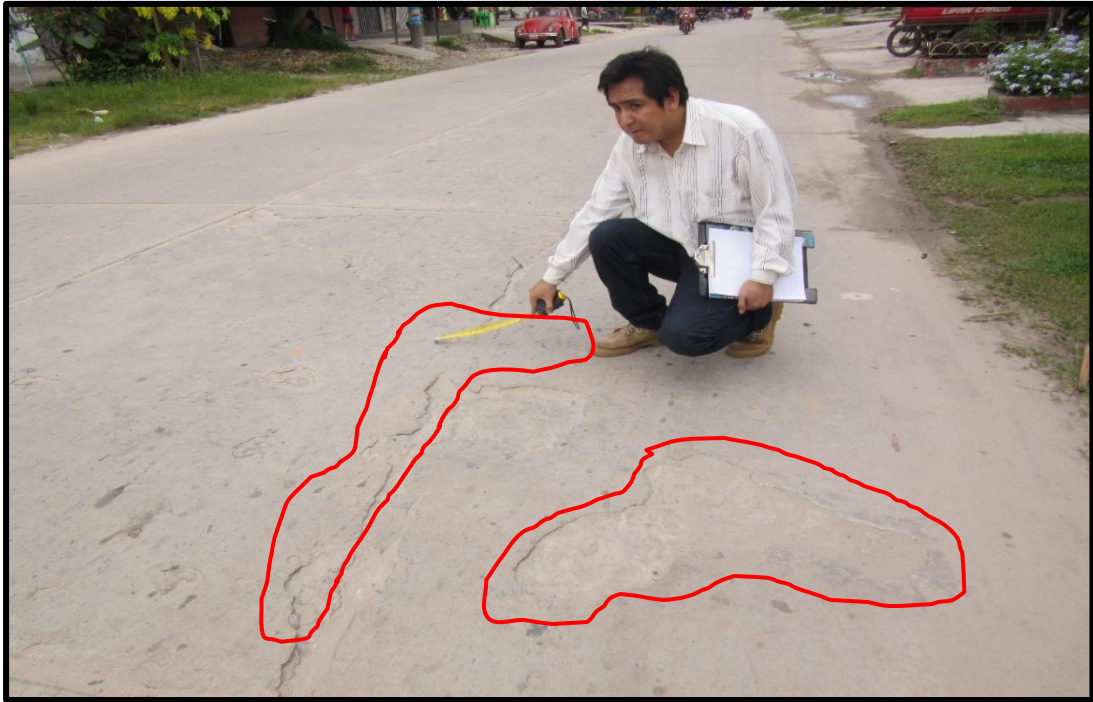
Figura 115: En la vista se observa desnivel de carril de alta severidad del Jirón Trujillo 11va. Cuadra

- Al realizar las evaluaciones de la cuadra 11 del Jirón Trujillo, signado con la UM-1, su clasificación en el (PCI) MALO, por lo que se recomienda su mantenimiento por parte municipalidad y tomen las medidas necesarias, a fin de seguir conservando la durabilidad del pavimento, con la finalidad de evitar daños severos posteriores.
