UNIVERSIDAD CATÓLICA LOS ÁNGELES CHIMBOTE

“DETERMINACIÓN Y EVALUACIÓN DE PATOLOGÍAS DEL CANAL DE
IRRIGACIÓN DESDE LA PROGRESIVA 0+000 AL KM. 1+000 DEL CASERÍO
SANTA ANA, DISTRITO SAN MIGUEL DE EL FAIQUE, PROVINCIA
HUANCABAMBA, DEPARTAMENTO PIURA. MAYO-2018”

**TESIS PARA OPTAR EL TITULO DE:
INGENIERO CIVIL**

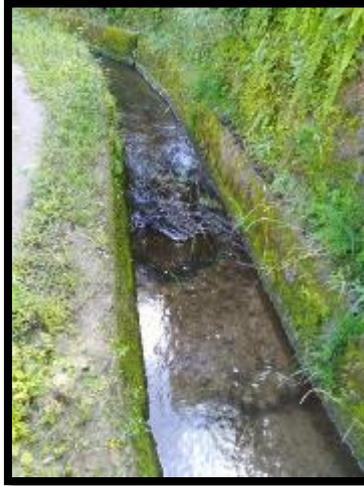
Figura N°6: falla por sedimentación (Canal Santa Ana-Piura)
Fuente: Propia

Intervención Recomendada: Severidad Leve, Moderado y Severo: Descolmar o limpiar el canal retirando los sedimentos alojados en la sanción del canal.

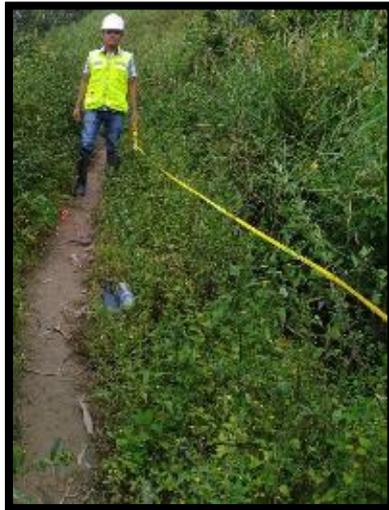
Figura N°8: vegetación en canal Santa Ana, impidiendo visualizar el canal.

Intervención Recomendada: Severidad Leve y Moderado: Retiro de la vegetación causante de los daños y toma de las medidas biológicas necesarias para el control del crecimiento de estas especies. En caso de severidad Alto (severo), se deberá hacer un estudio detallado de la afectación de la obra para determinar las medidas de control necesarias.

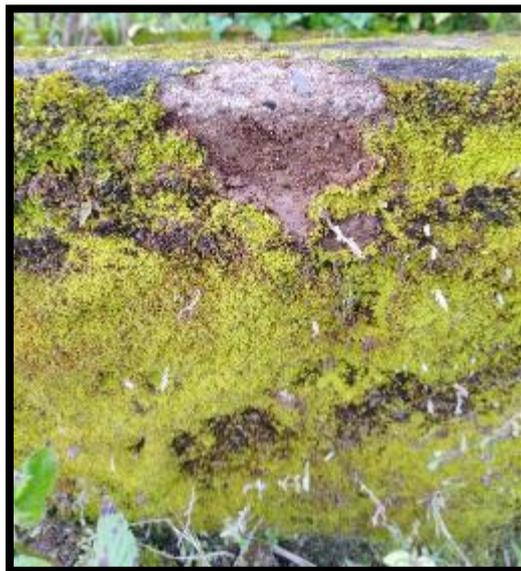
Figura N°9: Musgos en canal Santa Ana

Intervención recomendada: Limpiar el área afectada con una espátula y aplicar limpiadores naturales o elementos químicos. Posteriormente aplicar un sellador de concreto.

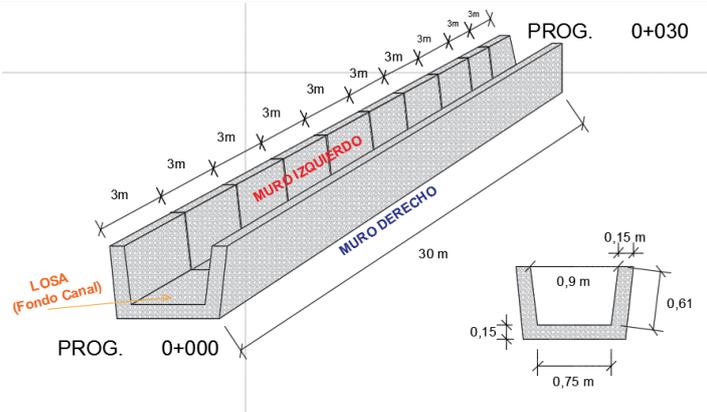
MURO DERECHO (ÁREA TOTAL= 18.15 M2)	UND MED.	DIMENSIONES			NIVEL DE SEVERIDAD			TOTAL ÁREA AFECTADA
		LARGO	ANCHO	PROF.	SEVERO (m2)	MODERADO (m2)	LEVE (m2)

1. SEDIMENTACIÓN	M2							0
2. SELLO DE JUNTAS	M2	5.85	0.02				0.117	0.117
3. VEGETACION	M2	3.5 3 2	0.55 0.5 0.6			1.93 1.5 1.2		4.63
4. GRIETAS	M2							0

ELEMENTOS	Área Eva-luada (m2)	Área Afectada (m2)	Área no Afectada (m2)	% Área Afectada	% Área no Afectada	Nivel de Severidad	Patologías	Área (m2)	% Incidencia En daños
MURO DERECHO	18.15	12.98	5.17	71.52%	28.48%	MODERADO	1.SEDIMENTACIÓN	0.12	0.2%
							2. SELLO DE JUNTAS	0.28	0.48%
							3. VEGETACION	10.37	17.64%
MURO IZQUIERDO	18.15	8.78	9.37	48.37%	51.63%	MODERADO	4. GRIETAS	0	0
							5. FISURAS	2.1	3.57%
							6. DESCASCARAMIENTO	0	0
LOSA	22.5	2.64	19.86	11.73%	88.27%	MODERADO	7. EROSION	0.4	0.68%
							8. DESINTEGRACION	0	0
TOTAL	58.8	21.76	37.04	37.0%	63.0%	MODERADO	9. MUSGOS	11.13	18.93%

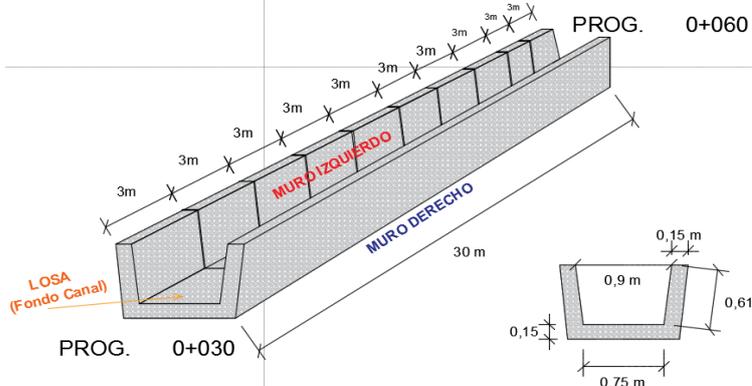
MURO DERECHO (ÁREA TOTAL= 18.15 M2)	UND MED.	DIMENSIONES			NIVEL DE SEVERIDAD			TOTAL ÁREA AFECTADA
		LARGO	ANCHO	PROF.	SEVERO (m2)	MODERADO (m2)	LEVE (m2)

1. SEDIMENTACIÓN	M2							0
2. SELLO DE JUNTAS	M2	3	0.02			0.06		0.06
3. VEGETACION	M2	2.5	3			7.5		7.5
4. GRIETAS	M2							0
5. FISURAS	M2							0
6. DESCASCAMIENTO	M2							0

ELEMENTOS	Área Eva-luada (m2)	Área Afectada (m2)	Área no Afectada (m2)	% Área Afectada	% Área no Afectada	Nivel de Severidad	Patologías	Área (m2)	% Incidenci a En daños
MURO DERECHO	18.15	14.56	3.59	80.22%	19.78%	MODERADO	1.SEDIMENTACIÓN	3.58	6.09%
							2. SELLO DE JUNTAS	0.14	0.24%
							3. VEGETACION	11.60	19.73%
MURO IZQUIERDO	18.15	11.70	6.45	64.46%	35.54%	MODERADO	4. GRIETAS	0	0
							5. FISURAS	0.016	0.027%
							6. DESCASCARAMIENTO	0	0
LOSA	22.5	4.18	18.32	18.58%	81.42%	MODERADO	7. EROSION	0	0
							8. DESINTEGRACION	0	0
TOTAL	58.8	30.44	28.36	51.77%	48.23%	MODERADO	9. MUSGOS	14.50	24.66%

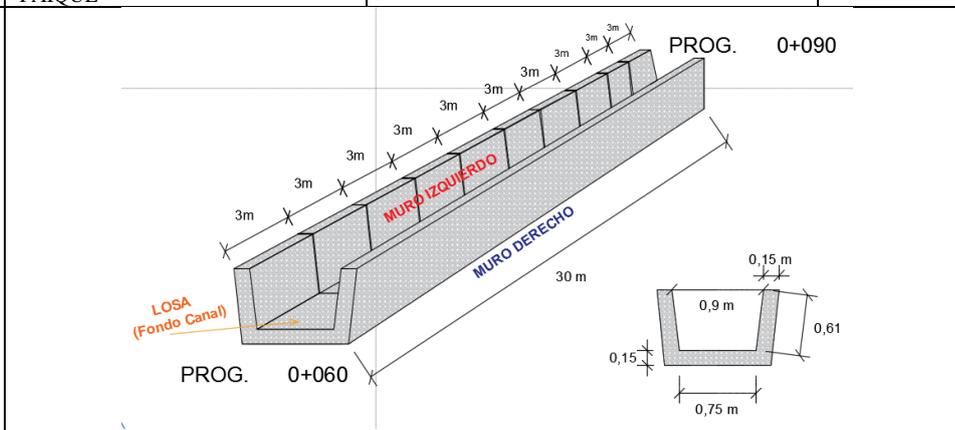
MURO DERECHO (ÁREA TOTAL= 18.15 M2)	UND MED.	DIMENSIONES			NIVEL DE SEVERIDAD			TOTAL ÁREA AFECTADA
		LARGO	ANCHO	PROF.	SEVERO (m2)	MODERADO (m2)	LEVE (m2)

1. SEDIMENTACIÓN	M2							0
2. SELLO DE JUNTAS	M2							0
3. VEGETACION	M2	2	2.5				5	5
4. GRIETAS	M2							0
5. FISURAS	M2							0
6. DESCASCAMIENTO	M2							0

ELEMENTOS	Área Eva-luada (m2)	Área Afectada (m2)	Área no Afectada (m2)	% Área Afectada	% Área no Afectada	Nivel de Severidad	Patologías	Área (m2)	% Incidenci a En daños
MURO DERECHO	18.15	9.68	8.47	53.3%	46.70%	LEVE	1.SEDIMENTACIÓN	1.13	1.92%
							2. SELLO DE JUNTAS	0	0
							3. VEGETACION	7.6	12.93%
MURO IZQUIERDO	18.15	7.08	11.07	60.99%	39.01%	MODERADO	4. GRIETAS	0	0
							5. FISURAS	0	0
							6. DESCASCARAMIENTO	0	0
LOSA	22.5	1.13	21.37	5.02%	94.98%	LEVE	7. EROSION	0	0
							8. DESINTEGRACION	0	0
TOTAL	58.8	17.89	40.91	30.43%	69.57%	LEVE	9. MUSGOS	9.16	15.58%

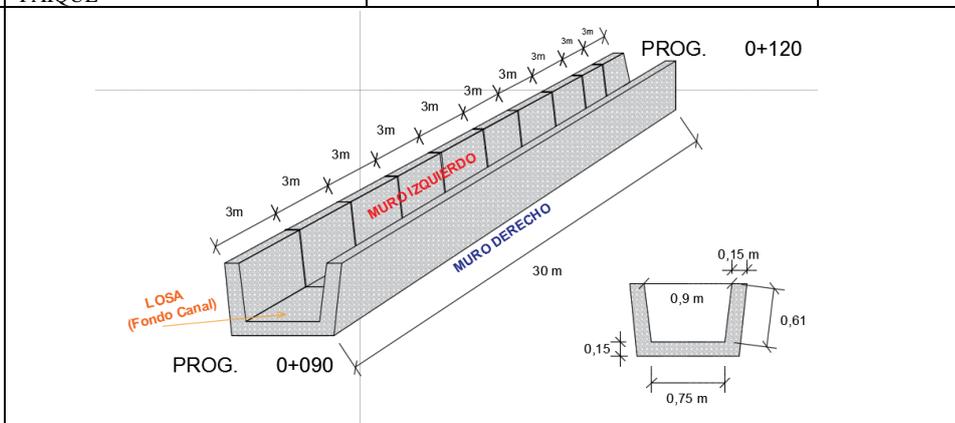
MURO DERECHO (ÁREA TOTAL= 18.15 M2)	UND MED.	DIMENSIONES			NIVEL DE SEVERIDAD			TOTAL ÁREA AFECTADA
		LARGO	ANCHO	PROF.	SEVERO (m2)	MODERADO (m2)	LEVE (m2)

1. SEDIMENTACIÓN	M2							0
2. SELLO DE JUNTAS	M2	4.8	0.02		0.096			0.096
3. VEGETACION	M2	1.2	0.9		1.08			1.08
4. GRIETAS	M2							0
5. FISURAS	M2							0

ELEMENTOS	Área Eva-luada (m2)	Área Afectada (m2)	Área no Afectada (m2)	% Área Afectada	% Área no Afectada	Nivel de Severidad	Patologías	Área (m2)	% Incidencia En daños
MURO DERECHO	18.15	2.22	15.93	12.23%	87.77%	SEVERO	1.SEDIMENTACIÓN	0.87	1.48%
							2. SELLO DE JUNTAS	0.13	0.22%
							3. VEGETACION	2.34	3.98%
MURO IZQUIERDO	18.15	6.97	11.18	38.40%	61.60%	MODERADO	4. GRIETAS	0	0
							5. FISURAS	0	0
							6. DESCASCARAMIENTO	0	0
LOSA	22.5	0.89	21.61	3.96%	96.04%	MODERADO	7. EROSION	0	0
							8. DESINTEGRACION	0	0
TOTAL	58.8	10.08	48.72	17.14%	82.86%	MODERADO	9. MUSGOS	6.74	11.46%

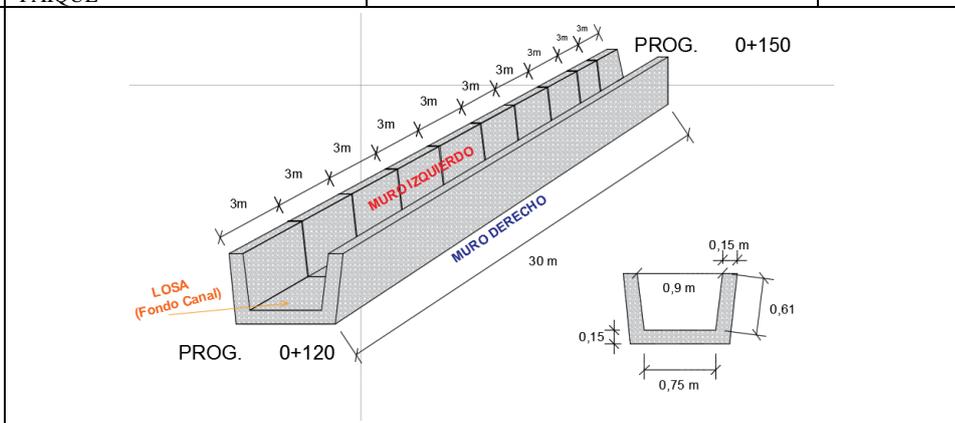
MURO DERECHO (ÁREA TOTAL= 18.15 M2)	UND MED.	DIMENSIONES			NIVEL DE SEVERIDAD			TOTAL ÁREA AFECTADA
		LARGO	ANCHO	PROF.	SEVERO (m2)	MODERADO (m2)	LEVE (m2)

1. SEDIMENTACIÓN	M2							0
2. SELLO DE JUNTAS	M2							0
3. VEGETACION	M2	2 1.2	2.5 3			5 3.6		8.6
4. GRIETAS	M2							0
5. FISURAS	M2	0.5	0.4			0.2		0.2
6. DESCASCAMIENTO	M2	2	3		6			6

ELEMENTOS	Área Eva-luada (m2)	Área Afectada (m2)	Área no Afectada (m2)	% Área Afectada	% Área no Afectada	Nivel de Severidad	Patologías	Área (m2)	% Incidenci a En daños
MURO DERECHO	18.15	15.28	2.87	84.19%	15.81%	MODERADO	1.SEDIMENTACIÓN	1.5	2.55%
							2. SELLO DE JUNTAS	0.036	0.06%
							3. VEGETACION	11.20	19.05%
MURO IZQUIERDO	18.15	3.65	14.50	22.11%	77.89%	MODERADO	4. GRIETAS	0	0
							5. FISURAS	0.38	0.65%
							6. DESCASCARAMIENTO	6.6	11.22%
LOSA	22.5	1.54	20.96	6.84%	93.16%	MODERADO	7. EROSION	0	0
							8. DESINTEGRACION	0	0
TOTAL	58.8	20.47	38.33	34.81%	65.19%	MODERADO	9. MUSGOS	0.75	1.28%

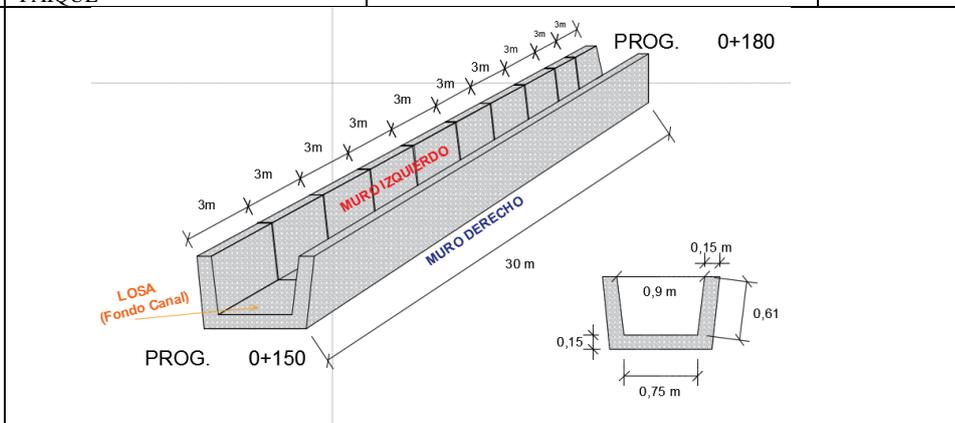
UND MED.	DIMENSIONES			NIVEL DE SEVERIDAD			TOTAL ÁREA AFECTADA
		LARGO	ANCHO	PROF.	SEVERO (m2)	MODERADO (m2)	LEVE (m2)	
MURO DERECHO (ÁREA TOTAL= 18.15 M2)

1. SEDIMENTACIÓN	M2							0
2. SELLO DE JUNTAS	M2							0
3. VEGETACION	M2	3	0.6			1.5		1.5
4. GRIETAS	M2							0
5. FISURAS	M2							0
6. DESCASCARAMIENTO	M2							0

ELEMENTOS	Área Eva-luada (m2)	Área Afectada (m2)	Área no Afectada (m2)	% Área Afectada	% Área no Afectada	Nivel de Severidad	Patologías	Área (m2)	% Incidenci a En daños
MURO DERECHO	18.15	4.5	13.65	24.79%	70.63%	MODERADO	1.SEDIMENTACIÓN	1.94	3.30%
							2. SELLO DE JUNTAS	0	0
							3. VEGETACION	3.48	5.92%
MURO IZQUIERDO	18.15	3.83	14.32	21.10%	77.96%	MODERADO	4. GRIETAS	0	0
							5. FISURAS	0	0
							6. DESCASCARAMIENTO	0	0
LOSA	22.5	1.94	20.56	8.62%	91.48%	MODERADO	7. EROSION	0	0
							8. DESINTEGRACION	0	0
TOTAL	58.8	10.27	46.53	17.47%	82.53%	MODERADO	9. MUSGOS	4.85	8.25%

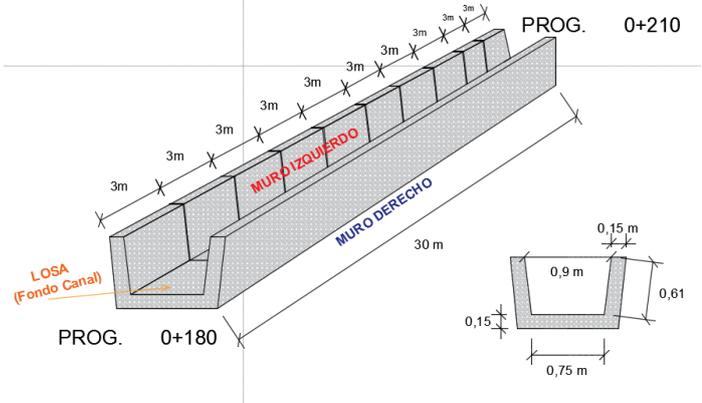
MURO DERECHO (ÁREA TOTAL= 18.15 M2)	UND MED.	DIMENSIONES			NIVEL DE SEVERIDAD			TOTAL ÁREA AFECTADA
		LARGO	ANCHO	PROF.	SEVERO (m2)	MODERADO (m2)	LEVE (m2)

1. SEDIMENTACIÓN	M2							0
2. SELLO DE JUNTAS	M2	3	0.02				0.1	0.1
3. VEGETACION	M2	3 1.3	0.3 0.5			0.9 0.65		1.55
4. GRIETAS	M2							0
5. FISURAS	M2	4	0.4				1.6	1.6

ELEMENTOS	Área Eva-luada (m2)	Área Afectada (m2)	Área no Afectada (m2)	% Área Afectada	% Área no Afectada	Nivel de Severidad	Patologías	Área (m2)	% Incidenci a En daños
MURO DERECHO	18.15	9.25	8.9	50.96%	49.04%	MODERADO	1.SEDIMENTACIÓN	0	0
							2. SELLO DE JUNTAS	0.32	0.54%
							3. VEGETACION	2.84	4.83%
MURO IZQUIERDO	18.15	6.47	11.68	35.64%	64.36%	LEVE	4. GRIETAS	0	0
							5. FISURAS	2.5	4.25%
							6. DESCASCARAMIENTO	0	0
LOSA	22.5	1.74	20.76	7.73%	92.27%	MODERADO	7. EROSION	1.6	2.72%
							8. DESINTEGRACION	0	0
TOTAL	58.8	17.46	41.34	29.69%	70.31%	MODERADO	9. MUSGOS	10.2	17.35%

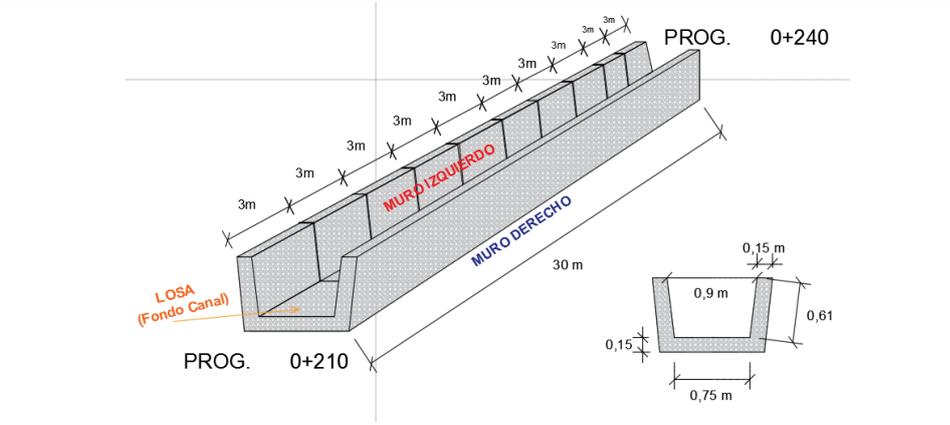
MURO DERECHO (ÁREA TOTAL= 18.15 M2)	UND MED.	DIMENSIONES			NIVEL DE SEVERIDAD			TOTAL ÁREA AFECTADA
		LARGO	ANCHO	PROF.	SEVERO (m2)	MODERADO (m2)	LEVE (m2)

1. SEDIMENTACIÓN	M2							0
2. SELLO DE JUNTAS	M2	3	0.02				0.06	0.06
3. VEGETACION	M2	2 1.3 1.8	0.6 0.4 0.5				1.2 0.52 0.9	2.62
4. GRIETAS	M2							0
5. FISURAS	M2							0

ELEMENTOS	Área Eva- luada (m2)	Área Afecta da (m2)	Área no Afectada (m2)	% Área Afectada	% Área no Afectada	Nivel de Severidad	Patologías	Área (m2)	% Incidenci a En daños
MURO DERECHO	18.15	4.33	13.82	23.86%	76.14%	LEVE	1.SEDIMENTACIÓN	0	0
							2. SELLO DE JUNTAS	0.15	0.26%
							3. VEGETACION	3.57	6.07%
MURO IZQUIERDO	18.15	5.06	13.09	27.88%	72.12%	LEVE	4. GRIETAS	0	0
							5. FISURAS	0	0
							6. DESCASCARAMIENTO	1.07	1.82%
LOSA	22.5	4.25	18.25	18.89%	81.11%	MODERADO	7. EROSION	4.2	7.14%
							8. DESINTEGRACION	0	0
TOTAL	58.8	13.64	46.83	23.20%	76.8%	LEVE	9. MUSGOS	4.65	7.91%

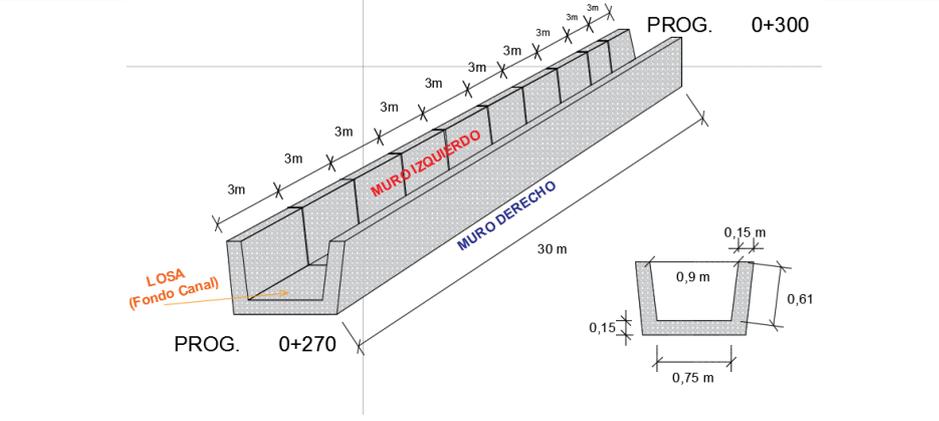
- Las fallas encontradas en la U9 fueron: sello de juntas, vegetación, erosión y musgos.
- La falla que más afecta el deterioro del canal de concreto simple es la vegetación, con un 11.09% de incidencia. Seguida a esta falla se encuentra la erosión con un 7.14% de incidencia.
- Se concluye que la Unidad de muestra 9 se encuentra en un estado moderado, lo cual para mejorar este tramo de canal se deberá hacer una limpieza periódica al canal ya que la falla por vegetación es la que más afecta al canal. También la velocidad del flujo de agua está afectando la losa del canal.

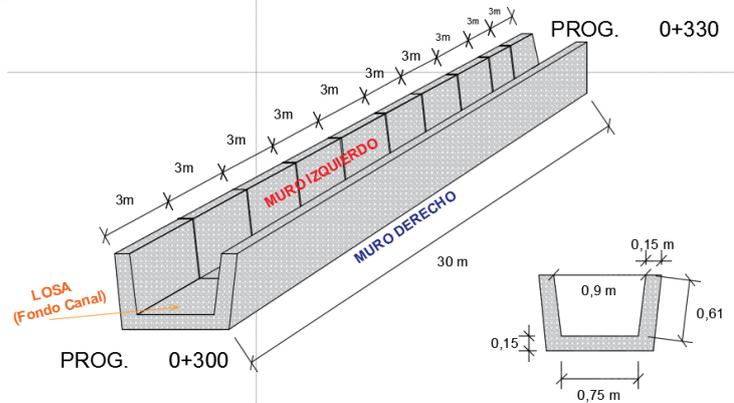
- Las fallas encontradas en la U10 fueron: sedimentación, vegetación, descascaramiento y musgos.
- La falla que más afecta el deterioro del canal de concreto simple es la vegetación, con un 25.34% de incidencia. Seguida a esta falla se encuentra la falla por musgos con un 16.24% de incidencia.
- Se concluye que la Unidad de muestra 10 está en un estado moderado, lo cual para mejorar este tramo de canal se deberá hacer una limpieza periódica al canal ya que la falla por vegetación es la que más afecta al canal.

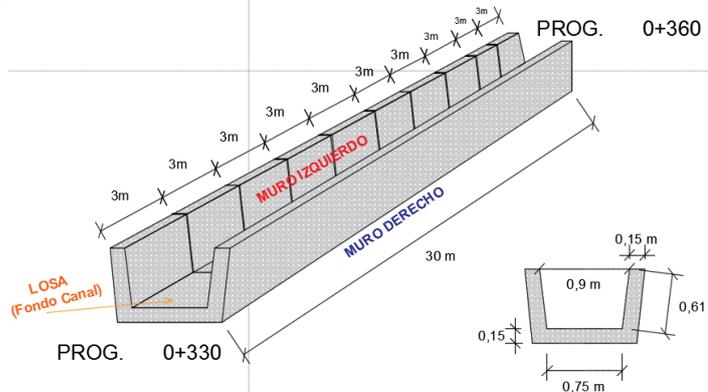
- Las fallas encontradas en la U11 fueron: sedimentación, vegetación, fisuras y musgos.
- La falla que más afecta el deterioro del canal de concreto simple son los musgos, con un 17.55% de incidencia. Seguida a esta falla se encuentra la vegetación con un 6.46% de incidencia.
- Se concluye que la Unidad de muestra 11 se encuentra en un estado de severidad leve.

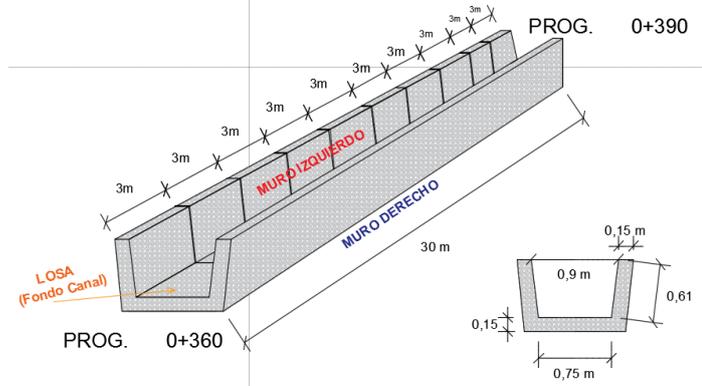
- Las fallas encontradas en la U12 fueron: sedimentación, sello de juntas, vegetación, fisuras, descascaramiento, desintegración y musgos.
- La falla que más afecta el deterioro del canal de concreto simple son los musgos, con un 11.39% de incidencia. Seguida a esta falla se encuentra la vegetación con un 8.28% de incidencia.
- Se concluye que la Unidad de muestra 12 se encuentra en un estado de severidad moderado, lo cual para mejorar este tramo del canal se deberá hacer una limpieza con espátula quitando todos los musgos y luego pintar la parte afectada con una emulsión asfáltica; también se debe hacer una limpieza periódica al canal quitando todos los restos de vegetación.

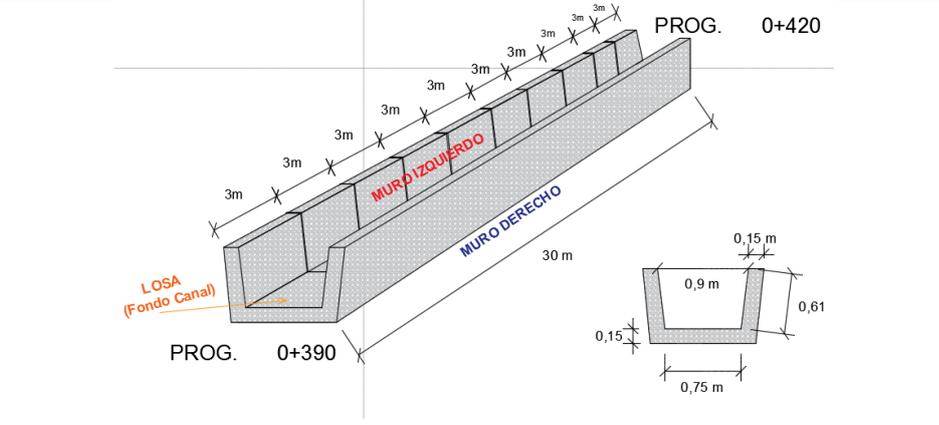
- Las fallas encontradas en la U13 fueron: sedimentación, vegetación y musgos.
- La falla que más afecta el deterioro del canal de concreto simple son los musgos, con un 15.82% de incidencia. Seguida a esta falla se encuentra la vegetación con un 9.29% de incidencia.
- Se concluye que la Unidad de muestra 13 se encuentra en un nivel de severidad moderado, lo cual para mejorar este tramo del canal se deberá hacer una limpieza con espátula quitando todos los musgos y luego pintar la parte afectada con una emulsión asfáltica; también se debe hacer una limpieza periódica al canal quitando todos los restos de vegetación.

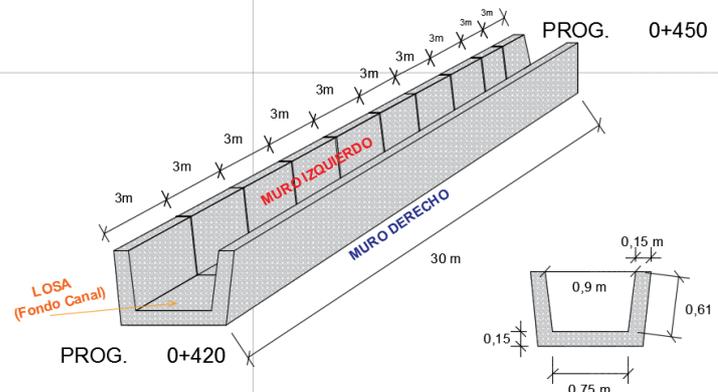
- Las fallas encontradas en la U14 fueron: sedimentación, vegetación y musgos.
- La falla que más afecta el deterioro del canal de concreto simple es la vegetación, con un 6.45% de incidencia. Seguida a esta falla se encuentra la sedimentación con un 5.10% de incidencia.
- Se concluye que la Unidad de muestra 14 se encuentra en un nivel de severidad leve, lo cual para mejorar este tramo de canal se deberá hacer una limpieza periódica al canal ya que la falla por vegetación y sedimentación son las que más afectan al canal.

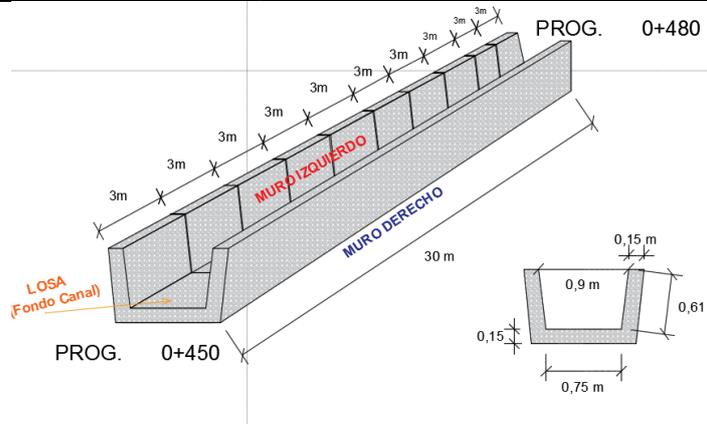
- Las fallas encontradas en la U15 fueron: sedimentación, vegetación y musgos.
- La falla que más afecta el deterioro del canal de concreto simple son los musgos, con un 17.86% de incidencia. Seguida a esta falla se encuentra la vegetación con un 10.09% de incidencia.
- Se concluye que la Unidad de muestra 15 está en un nivel de severidad moderado, lo cual para mejorar este tramo del canal se deberá hacer una limpieza con espátula quitando todos los musgos y luego pintar la parte afectada con una emulsión asfáltica; también se debe hacer una limpieza periódica al canal quitando todos los restos de vegetación y sedimentación.

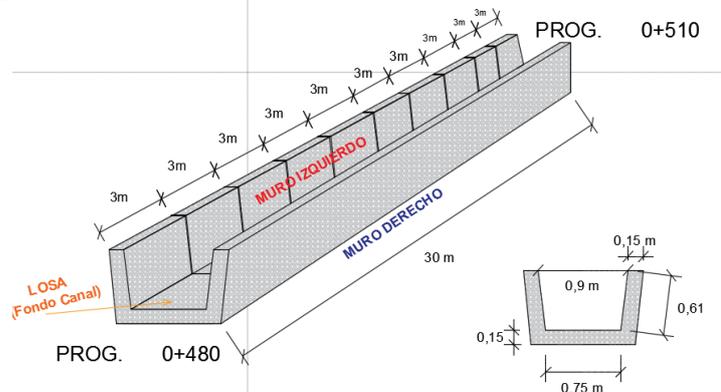
- Las fallas encontradas en la U16 fueron: sello de juntas, vegetación y musgos.
- La falla que más afecta el deterioro del canal de concreto simple es la vegetación, con un 8.44% de incidencia. Seguida a esta falla se encuentra los musgos con un 3.57% de incidencia.
- Se concluye que la Unidad de muestra 16 está en un estado leve, lo cual para mejorar este tramo de canal se deberá hacer una limpieza periódica al canal ya que la falla por vegetación es la que más afecta al canal.

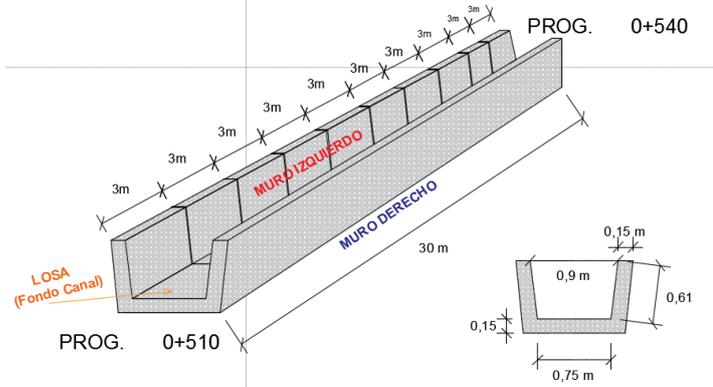
- Las fallas encontradas en la U17 fueron: vegetación, descascamiento y musgos.
- La falla que más afecta el deterioro del canal de concreto simple son los musgos, con un 15.82% de incidencia. Seguida a esta falla se encuentra la vegetación con un 4.86% de incidencia.
- Se concluye que la Unidad de muestra 17 está en un estado moderado, lo cual para mejorar este tramo de canal se deberá hacer una limpieza periódica al canal ya que la falla por vegetación y los musgos son los que más afectan al canal.

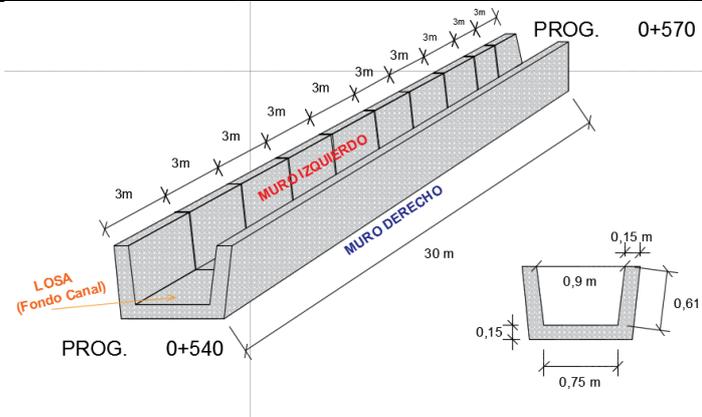
1. SEDIMENTACIÓN	M2							0
2. SELLO DE JUNTAS	M2							0
3. VEGETACION	M2	3.5	0.6			2.1		2.1
4. GRIETAS	M2							0
5. FISURAS	M2							0
6. DESCASCAMIENTO	M2							0

1. SEDIMENTACIÓN	M2							0
2. SELLO DE JUNTAS	M2							0
3. VEGETACION	M2	2.6 3.4	0.5 0.4			1.3 1.36		2.66
4. GRIETAS	M2							0
5. FISURAS	M2							0
6. DESCASCAMIENTO	M2							0

1. SEDIMENTACIÓN	M2	3	0.7	0.04		2.1		2.1
2. SELLO DE JUNTAS	M2							0
3. VEGETACION	M2							0
4. GRIETAS	M2							0
5. FISURAS	M2							0
6. DESCASCAMIENTO	M2							0

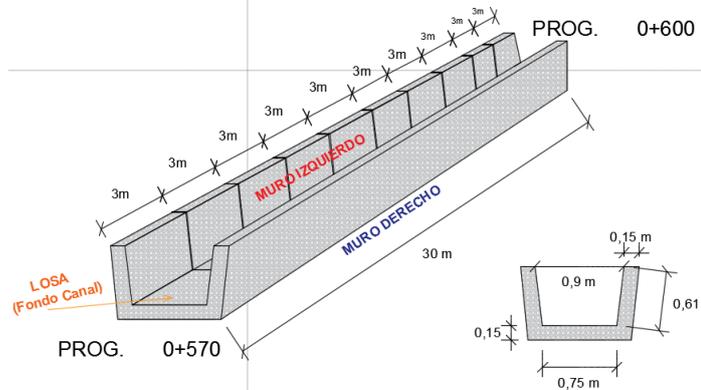
1. SEDIMENTACIÓN	M2							0
2. SELLO DE JUNTAS	M2							0
3. VEGETACION	M2	1.2 0.6 1.8	0.45 0.5 0.6			0.54 0.3 1.08		1.92
4. GRIETAS	M2							0
5. FISURAS	M2							0

1. SEDIMENTACIÓN	M2							0
2. SELLO DE JUNTAS	M2							0
3. VEGETACION	M2	1.5 1.2	0.6 0.4				0.9 0.48	1.38
4. GRIETAS	M2							0
5. FISURAS	M2							0
6. DESCASCAMIENTO	M2	1.6	0.5					0.8

1. SEDIMENTACIÓN	M2	3	0.4	0.04		1.2		1.2
2. SELLO DE JUNTAS	M2							0
3. VEGETACION	M2							0
4. GRIETAS	M2							0
5. FISURAS	M2							0
6. DESCASCAMIENTO	M2	0.9	0.4			0.36		0.36

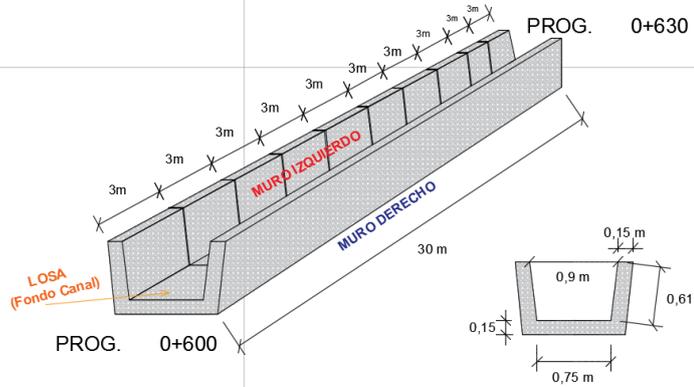
1. SEDIMENTACIÓN	M2							0
2. SELLO DE JUNTAS	M2							0
3. VEGETACION	M2	8 4	0.5 0.45			4 1.8		5.8
4. GRIETAS	M2							0
5. FISURAS	M2	2	0.6				1.2	1.2
6. DESCASCAMIENTO	M2							0

1. SEDIMENTACIÓN	M2							0
2. SELLO DE JUNTAS	M2							0
3. VEGETACION	M2	2.9 4.2	0.6 0.6			1.74 2.52		4.26
4. GRIETAS	M2							0
5. FISURAS	M2	1.2	0.5				0.6	0.6

1. SEDIMENTACIÓN	M2							0
2. SELLO DE JUNTAS	M2							0
3. VEGETACION	M2							0
4. GRIETAS	M2							0
5. FISURAS	M2							0
6. DESCASCAMIENTO	M2	3	2			6		6

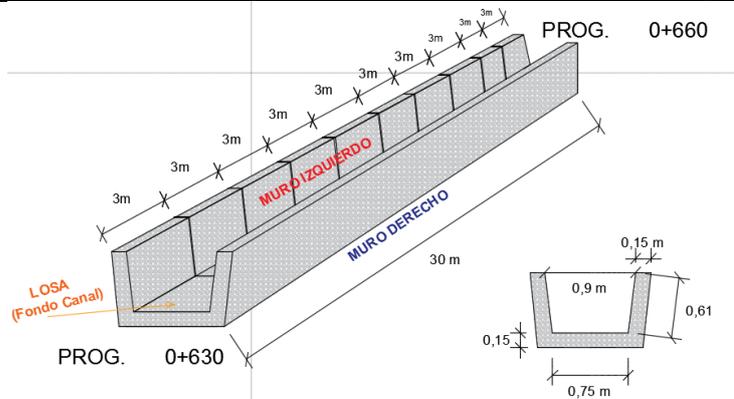
1. SEDIMENTACIÓN	M2							0
2. SELLO DE JUNTAS	M2							0
3. VEGETACION	M2	1.6 3 0.9	0.4 0.5 0.35			0.64 1.5 0.32		2.46
4. GRIETAS	M2							0
5. FISURAS	M2							0

1. SEDIMENTACIÓN	M2							0
2. SELLO DE JUNTAS	M2							0
3. VEGETACION	M2	1.9 1.15	0.32 0.45				0.61 0.52	1.13
4. GRIETAS	M2							0
5. FISURAS	M2							0

1. SEDIMENTACIÓN	M2	5.5	0.7	0.045		3.85		3.85
2. SELLO DE JUNTAS	M2							0
3. VEGETACION	M2							0
4. GRIETAS	M2							0
5. FISURAS	M2							0
6. DESCASCAMIENTO	M2							0

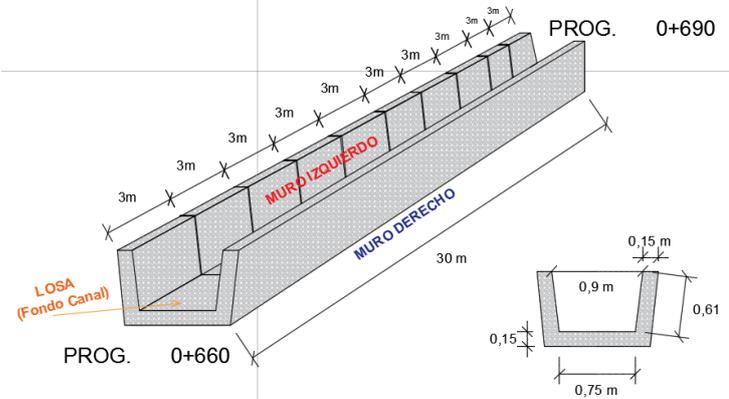
1. SEDIMENTACIÓN	M2							0
2. SELLO DE JUNTAS	M2							0
3. VEGETACION	M2	1.2 1.5 0.95	0.4 0.5 0.45			0.48 0.75 0.43		1.66
4. GRIETAS	M2							0
5. FISURAS	M2							0

1. SEDIMENTACIÓN	M2							0
2. SELLO DE JUNTAS	M2							0
3. VEGETACION	M2	5 4.8	0.6 0.45			3 2.16		5.16
4. GRIETAS	M2							0
5. FISURAS	M2							0
6. DESCASCAMIENTO	M2							0

1. SEDIMENTACIÓN	M2							0
2. SELLO DE JUNTAS	M2							0
3. VEGETACION	M2							0
4. GRIETAS	M2							0
5. FISURAS	M2							0
6. DESCASCAMIENTO	M2	0.8	0.75			0.6		0.6

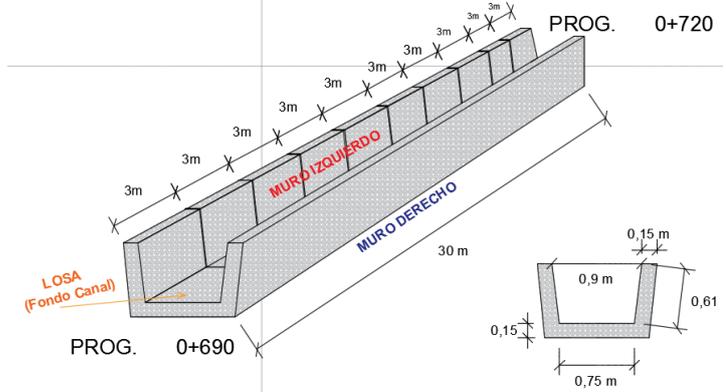
1. SEDIMENTACIÓN	M2							0
2. SELLO DE JUNTAS	M2							0
3. VEGETACION	M2	3 8	0.6 0.5		1.8 4			5.8
4. GRIETAS	M2							0
5. FISURAS	M2	4	0.3		1.2			1.2
6. DESCASCAMIENTO	M2							0

1. SEDIMENTACIÓN	M2							0
2. SELLO DE JUNTAS	M2							0
3. VEGETACION	M2	1.9 5.6	0.5 0.6			0.95 3.36		4.31
4. GRIETAS	M2							0
5. FISURAS	M2	3.2	0.40			1.28		1.8

1. SEDIMENTACIÓN	M2	3 5	0.70 0.65		2.1 3.25			5.35
2. SELLO DE JUNTAS	M2							0
3. VEGETACION	M2							0
4. GRIETAS	M2							0
5. FISURAS	M2	2.9	0.4		1.16			1.16

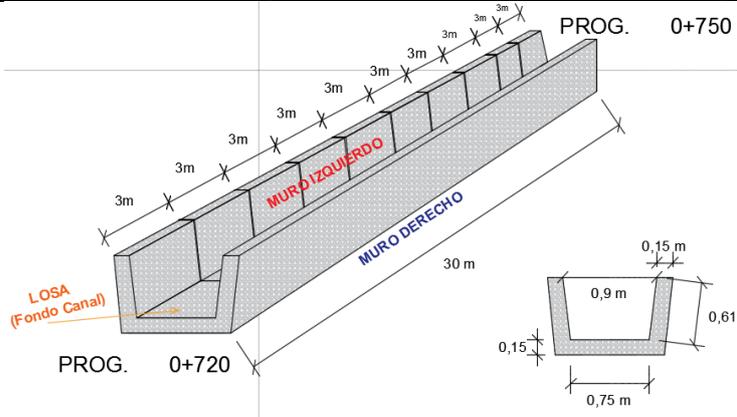
1. SEDIMENTACIÓN	M2							0
2. SELLO DE JUNTAS	M2							0
3. VEGETACION	M2	3.2	0.4				1.28	1.28
4. GRIETAS	M2							0
5. FISURAS	M2							0
6. DESCASCAMIENTO	M2							0

3. VEGETACION	M2	0.9	0.6			0.54		1.44
4. GRIETAS	M2	1.8	0.5			0.9		0
5. FISURAS	M2							0
6. DESCASCAMIENTO	M2							0
7. EROSION	M2							0
8. DESINTEGRACION	M2							0

9. MUSGOS	M2	4	0.6				2.4	2.4
LOSA (ÁREA TOTAL= 22.5 M2)								
1. SEDIMENTACIÓN	M2							0
2. SELLO DE JUNTAS	M2							0
3. VEGETACION	M2							0
4. GRIETAS	M2							0

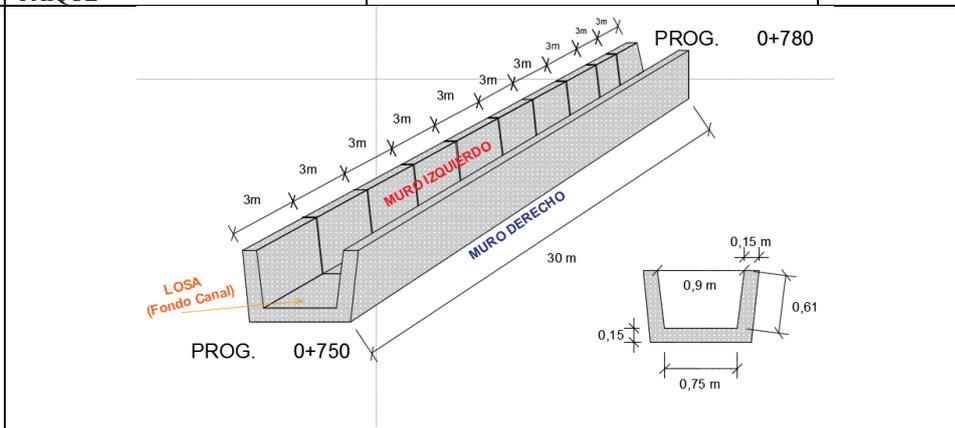
1. SEDIMENTACIÓN	M2							0
2. SELLO DE JUNTAS	M2							0
3. VEGETACION	M2	1.2	0.4				0.48	0.48
4. GRIETAS	M2							0
5. FISURAS	M2	2.5	0.5			1.25		1.25
6. DESCASCAMIENTO	M2							0

3. VEGETACION	M2	2.5	0.35				0.88	0.88
4. GRIETAS	M2							0
5. FISURAS	M2	1.9	0.4			0.76		0.76
6. DESCASCAMIENTO	M2							0
7. EROSION	M2							0
8. DESINTEGRACION	M2							0

4. GRIETAS	M2							0
5. FISURAS	M2	1.6	0.4			0.64		0.64
6. DESCASCAMIENTO	M2							0
7. EROSION	M2							0
8. DESINTEGRACION	M2							0
9. MUSGOS	M2							0

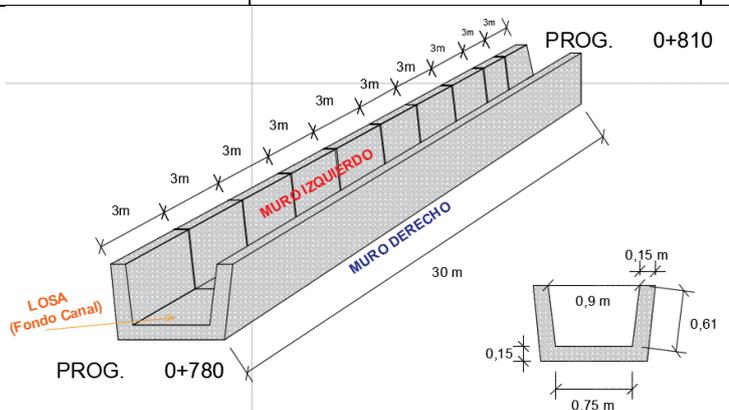
1. SEDIMENTACIÓN	M2							0
2. SELLO DE JUNTAS	M2							0
3. VEGETACION	M2	5	0.6			3		3
4. GRIETAS	M2							0
5. FISURAS	M2							0
6. DESCASCARAMIENTO	M2	2	0.4				0.8	0.8

1. SEDIMENTACIÓN	M2							0
2. SELLO DE JUNTAS	M2							0
3. VEGETACION	M2	7	0.45			3.15		3.15
4. GRIETAS	M2							0
5. FISURAS	M2							0
6. DESCASCARAMIENTO	M2	1.6	0.28				0.45	0.45

1. SEDIMENTACIÓN	M2							0
2. SELLO DE JUNTAS	M2							0
3. VEGETACION	M2							0
4. GRIETAS	M2							0
5. FISURAS	M2							0
6. DESCASCARAMIENTO	M2							0

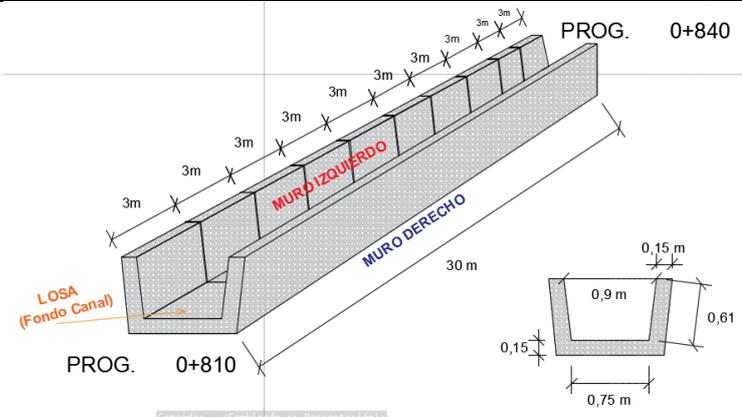
1. SEDIMENTACIÓN	M2							0
2. SELLO DE JUNTAS	M2							0
3. VEGETACION	M2	2.5	0.55			1.38		1.38
4. GRIETAS	M2							0
5. FISURAS	M2							0
6. DESCASCAMIENTO	M2	1.3	0.4				0.52	0.52

2. SELLO DE JUNTAS	M2							0
3. VEGETACION	M2	1.1	0.5			0.55		0.79
4. GRIETAS	M2	0.6	0.4			0.24		0
5. FISURAS	M2							0
6. DESCASCAMIENTO	M2	0.85	0.5				0.43	0.43

3. VEGETACION	M2							0
4. GRIETAS	M2							0
5. FISURAS	M2							0
6. DESCASCAMIENTO	M2							0
7. EROSION	M2	3.2	0.4			1.28		1.28
8. DESINTEGRACION	M2							0

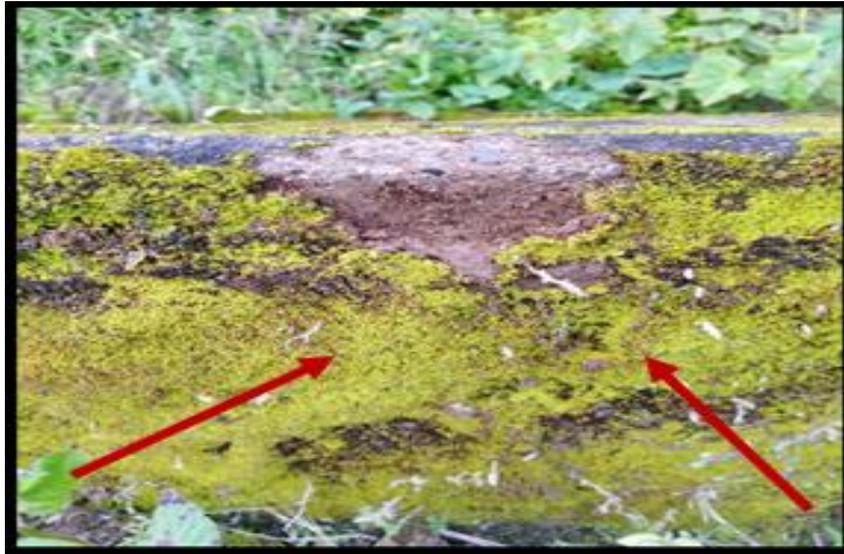
Fotografía N°1: Patología por musgos

- ✓ Eliminar los musgos con una espátula posteriormente aplicar una emulsión asfáltica para que éstos no vuelvan aparecer.
- ✓ En los desniveles y fuertes pendientes se deben construir caídas inclinadas que contengan pozas de disipación de energía o canal con pantallas deflectoras (CPD), con la finalidad de que el canal no se deteriore en forma prematura por la erosión que se produzca por la conducción del caudal en régimen crítico.

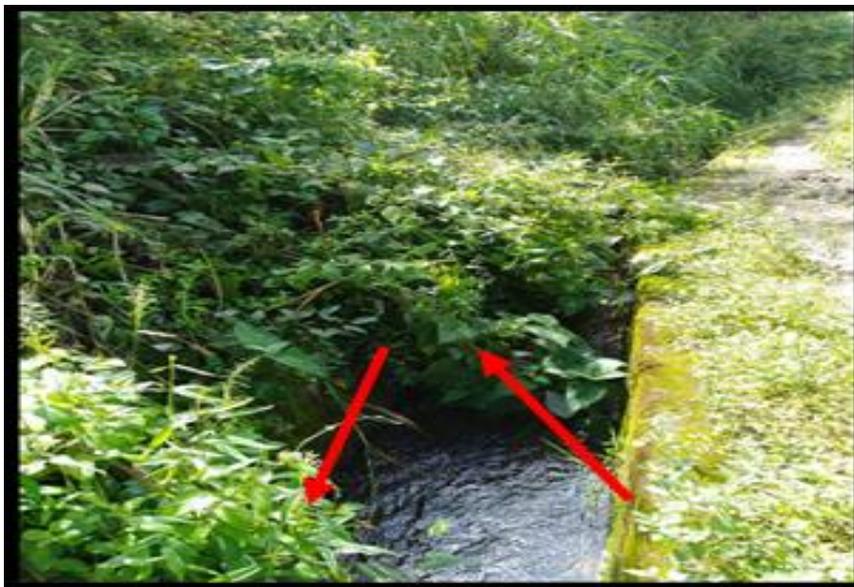
Fotografía N°2: Patología de vegetación

- ✓ A los usuarios del canal hacer una limpieza general eliminando los restos de vegetación y musgos ya que éstas fallas son las que más afectan al canal.

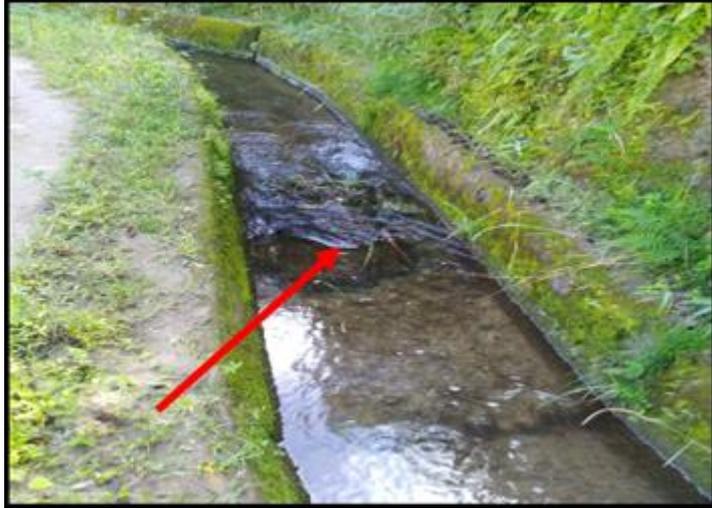
- ✓ La falla por erosión en el canal de irrigación se presenta en los tramos donde hay fuertes pendientes.
- ✓ La falla por sedimentación se presenta en los lugares donde la velocidad del agua es menor a 0.5 m/s.

Fotografía N°3: Patología por sedimentación

- ✓ En el inicio del canal se recomienda construir un desarenador para así evitar la patología por sedimentación.
- ✓ En las tomas parcelarias se deben colocar ataguías para que ayude ingresar más agua a las parcelas sin necesidad que los usuarios coloquen una piedra dentro del canal, las compuertas deberían ser con gusano de izaje porque las que son a presión se deterioran rápidamente.

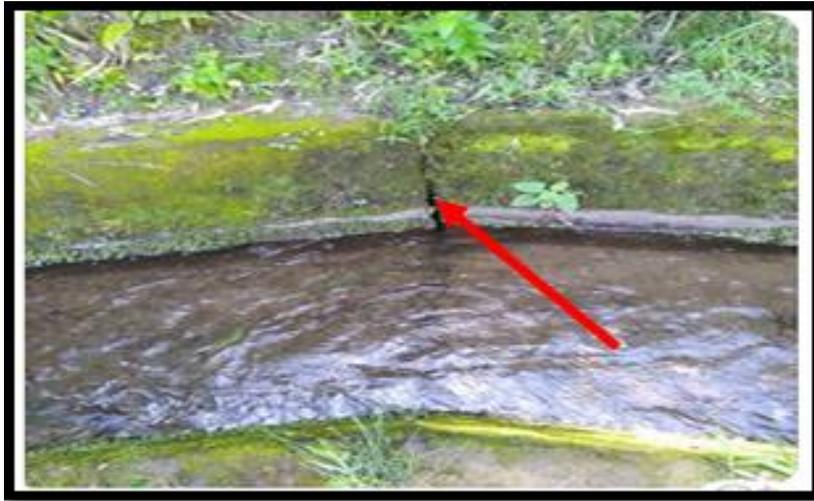
- ✓ La falla por sellos de juntas es un peligro ya que al perderse todo el material asfáltico el agua filtraría por ese sector ya que todas las juntas son de dilatación (cortan toda la sección del canal).

Fotografía N° 4: Patología sello de juntas

- ✓ En las juntas de dilatación que están en un deterioro muy severo se deberían volver a colocar asfalto para que el agua no se filtre por ese sector.

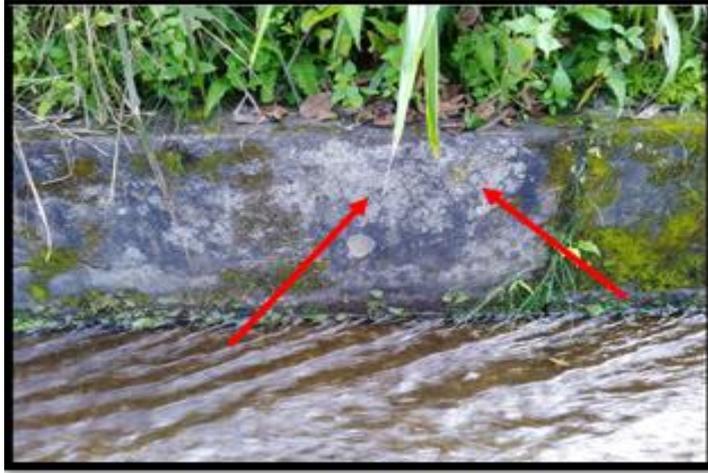
Fotografía N° 5: Patología por fisuras

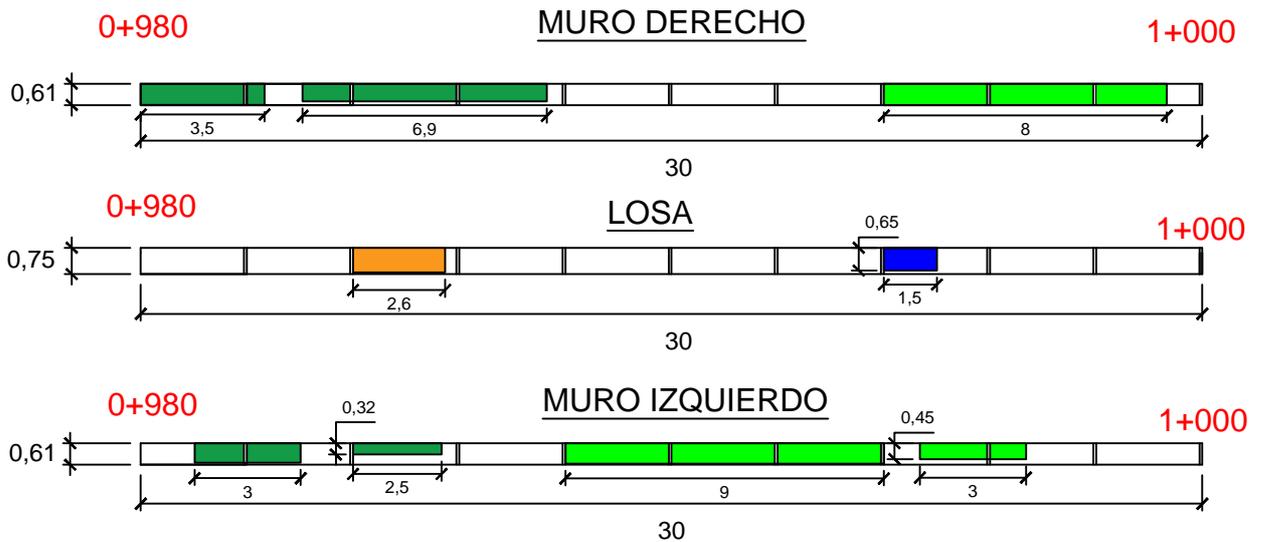
MUESTRA 34: CANAL DE REGADÍO SANTA ANA 0+980 - 1+000

- Las fallas encontradas en la U34 fueron: vegetación, erosión y musgos.
- La falla que más afecta el deterioro del canal de concreto simple son los musgos, con un 29.21% de incidencia. Seguida a esta falla se encuentra la vegetación con un 20.41% de incidencia.
- Se concluye que la Unidad de muestra 34 está en un estado moderado, lo cual para mejorar este tramo del canal se deberá hacer una limpieza con espátula quitando todos los musgos y luego pintar la parte afectada con una emulsión asfáltica; también se debe hacer una limpieza periódica al canal quitando todos los restos de vegetación y sedimentos.
