**UNIVERSIDAD CATOLICA LOS ANGELES
DE CHIMBOTE**

Determinación y evaluación de las patologías del concreto del canal de irrigación de Mesacucho en el tramo 3+000-4+000 del caserío de Chuspín, distrito Casca, provincia de Mariscal Luzuriaga, departamento de Ancash, 2018.

Tesis para optar el título profesional de:
Ingeniero Civil

Bach. Ronald Teodoro Julca Salas

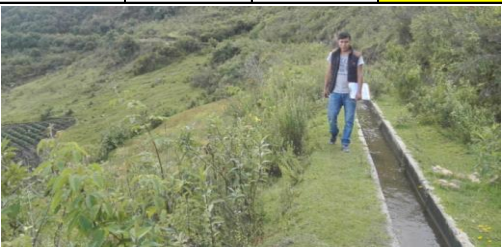
NIVEL DE SEVERIDAD	LEVE	MODERADO	SEVERO	GRIETA	menor de 2mm	entre 2 y 3 mm	mayor de 3 mm	FISURA	menores a 0.05mm	0.05mm hasta 1mm	mayores a 1 mm	DEGRADACIÓN	menor de (e)12 mm	(e)12 mm Hasta (e)6 mm	mayores a (e)6 mm	VEGETACIÓN	10% plantas, raíz corta	50% plantas, raíz corta	50% plantas, raíz profunda	MUSGOS	LEVE			MOHO	LEVE		
NIVEL DE SEVERIDAD	LEVE	MODERADO	SEVERO																																
GRIETA	menor de 2mm	entre 2 y 3 mm	mayor de 3 mm																																
FISURA	menores a 0.05mm	0.05mm hasta 1mm	mayores a 1 mm																																
DEGRADACIÓN	menor de (e)12 mm	(e)12 mm Hasta (e)6 mm	mayores a (e)6 mm																																
VEGETACIÓN	10% plantas, raíz corta	50% plantas, raíz corta	50% plantas, raíz profunda																																
MUSGOS	LEVE																																		
MOHO	LEVE																																		
MURO IZQUIERDO 4.05 m ²	PATOLOGIAS	ÁREA (m²)	ABERTURA (mm)	PROFUNDIDAD (cm)	ÁREA AFECTADA (m²)	%ÁREA AFECTADA	NIVEL DE SEVERIDAD																												
	A: GRIETA																																		
	B: FISURA																																		
	C: DEGRADACIÓN	0.22		1.22	0.22	5.432%	Leve																												
	D: VEGETACIÓN																																		
	E: MUSGOS																																		
	F: MOHO	0.56			0.56	13.827%	Leve																												
TOTAL m²					0.78	19.259%	Leve																												
FOTOS DE MURO IZQUIERDO

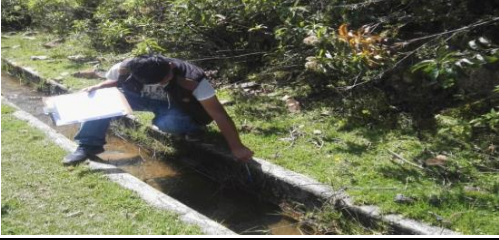
A: GRIETA	0.11	1.9		0.11	2.716%	Leve
	B: FISURA						
	C: DEGRADACIÓN						
	D: VEGETACIÓN	0.11			0.11	2.716%	Leve
	E: MUSGOS	0.29			0.29	7.160%	Leve
	F: MOHO						
	TOTAL m²				0.51	12.592%	Leve
FOTOS DE MURO IZQUIERDO

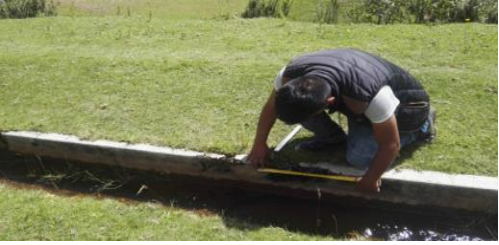
MURO DERECHO 4.05 m ²	PATOLOGIAS	AREA (m²)	ABERTURA (mm)	PROFUNDIDAD (cm)	AREA AFECTADA (m²)	%AREA AFECTADA
A: GRIETA							
B: FISURA							
C: DEGRADACIÓN		0.16		1.23	0.16	3.950%	Leve
D: VEGETACIÓN		0.5			0.5	1.234%	Leve
E: MUSGOS							
F: MOHO		0.26			0.26	6.419%	Leve
TOTAL m²					0.47		Leve
FOTOS DE MURO DERECHO

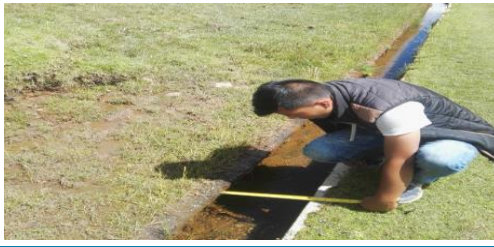
PATOLOGÍA	NIVELES DE SEVERIDAD			LEVE	MODERNA	SEVERO	GRIETA	6 mm y no > 7 mm	7 mm y no > 8 mm	> 8 mm	FISURA	0.2 mm y no > 1 mm	1 mm y no > 2 mm	2 mm y no > 6 mm	DEGRADACIÓN	cuando no es > 10 mm	cuando es 10 mm > 20 mm	cuando es > 30 mm	VEGETACIÓN	daño < estético	daño por fusilamientos	daño por arbusto y árbol	MOHO	leve			MUSGOS	leve		
PATOLOGÍA	NIVELES DE SEVERIDAD																																					
	LEVE	MODERNA	SEVERO																																			
GRIETA	6 mm y no > 7 mm	7 mm y no > 8 mm	> 8 mm																																			
FISURA	0.2 mm y no > 1 mm	1 mm y no > 2 mm	2 mm y no > 6 mm																																			
DEGRADACIÓN	cuando no es > 10 mm	cuando es 10 mm > 20 mm	cuando es > 30 mm																																			
VEGETACIÓN	daño < estético	daño por fusilamientos	daño por arbusto y árbol																																			
MOHO	leve																																					
MUSGOS	leve																																					
MURO IZQUIERDO 4.05 m ²	PATOLOGIAS	AREA (m²)	ABERTURA (mm)	PROFUNDIDAD (cm)	AREA AFECTADA (m²)	% AREA AFECTADA	NIVEL DE SEVERIDAD																															
	A: GRIETA	0.17	4.2		0.17	4.197%	Severo																															
	B: FISURA																																					
	C: DEGRADACIÓN																																					
	D: VEGETACIÓN	0.6			0.6	1.481%	Leve																															
	E: MUSGOS																																					
	F: MOHO	0.65			0.65	16.049%	Leve																															
TOTAL m²					0.88	21.727%	Severo																															
FOTOS DE MURO IZQUIERDO

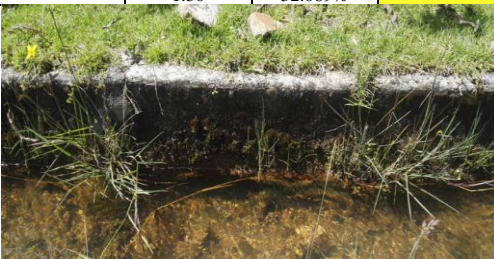
PATOLOGIAS	AREA (m²)	ABERTURA (mm)	PROFUNDIDAD (cm)	AREA AFECTADA (m²)	% AREA AFECTADA	NIVEL DE SEVERIDAD																															
A: GRIETA																																						
B: FISURA																																						
C: DEGRADACIÓN																																						
D: VEGETACIÓN																																						
E: MUSGOS																																						
F: MOHO																																						
TOTAL m²																																						
FOTOS DE PISO																																						
	PATOLOGIAS	AREA (m²)	ABERTURA (mm)	PROFUNDIDAD (cm)	AREA AFECTADA (m²)	% AREA AFECTADA	NIVEL DE SEVERIDAD																															
A: GRIETA																																						
B: FISURA	0.6	0.04		0.6	1.481%	Leve																																
C: DEGRADACIÓN																																						
D: VEGETACIÓN	0.4			0.4	0.987%	Leve																																
E: MUSGOS	0.72			0.72	17.770%	Leve																																
F: MOHO	0.48			0.48	11.851%	Leve																																
TOTAL m²					1.30	32.089%	Leve																															
FOTOS DE MURO DERECHO

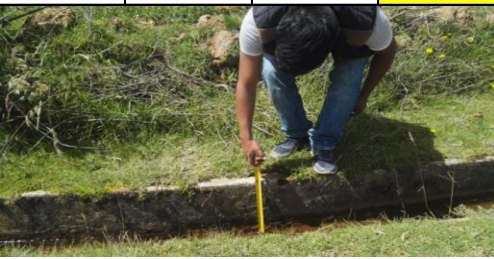
NIVEL DE SEVERIDAD	LEVE	MODERADO	SEVERO	GRIETA	menor de 2mm	entre 2 y 3 mm	mayor de 3 mm	FISURA	menores a 0.05mm	0.05mm hasta 1mm	mayores a 1 mm	DEGRADACION	menor de (e/12) mm	(e/12) mm Hasta (e/6) mm	mayores a (e/6) mm	VEGETACION	10% plantas, de raíz corta	50% plantas, raíz corta	50% plantas, raíz profunda	MUSGO	LEVE			MOHO		LEVE	
NIVEL DE SEVERIDAD	LEVE	MODERADO	SEVERO																																
GRIETA	menor de 2mm	entre 2 y 3 mm	mayor de 3 mm																																
FISURA	menores a 0.05mm	0.05mm hasta 1mm	mayores a 1 mm																																
DEGRADACION	menor de (e/12) mm	(e/12) mm Hasta (e/6) mm	mayores a (e/6) mm																																
VEGETACION	10% plantas, de raíz corta	50% plantas, raíz corta	50% plantas, raíz profunda																																
MUSGO	LEVE																																		
MOHO		LEVE																																	
MURO IZQUIERDO 4.05 m ²	PATOLOGIAS	AREA (m ²)	ABERTURA (mm)	PROFUNDIDAD (cm)	AREA AFECTADA	% AREA AFECTADA	NIVEL DE SEVERIDAD																												
	A: GRIETA	0.8	2		0.8	1.975%	Leve																												
	B: FISURA																																		
	C: DEGRADACIÓN																																		
	D: VEGETACIÓN	0.6			0.6	1.481%	Leve																												
	E: MUSGOS	0.56			0.56	13.827%	Leve																												
	F: MOHO	0.63			0.63	15.555%	Leve																												
TOTAL m²					1.33	32.838%	Leve																												
FOTOS DE MURO IZQUIERDO

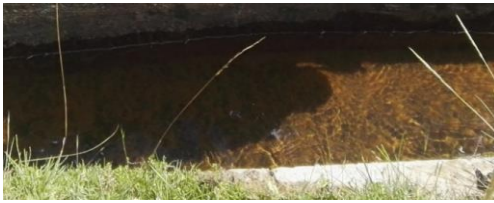
PATOLOGIAS	AREA (m ²)	ABERTURA (mm)	PROFUNDIDAD (cm)	AREA AFECTADA	% AREA AFECTADA	NIVEL DE SEVERIDAD																												
A: GRIETA																																			
B: FISURA	0.13	0.04		0.13	3.209%	Leve																													
C: DEGRADACIÓN																																			
D: VEGETACIÓN																																			
E: MUSGOS																																			
F: MOHO																																			
TOTAL m²					0.13	3.21%	Leve																												
FOTOS DE PISO

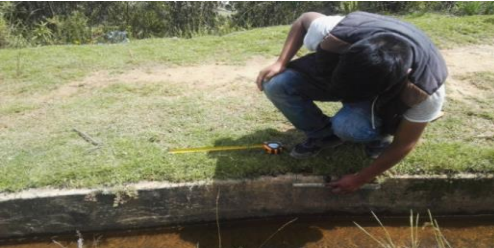
PATOLOGIAS	AREA (m ²)	ABERTURA (mm)	PROFUNDIDAD (cm)	AREA AFECTADA	% AREA AFECTADA	NIVEL DE SEVERIDAD																												
A: GRIETA	0.11	1.8		0.11	2.716%	Leve																													
B: FISURA																																			
C: DEGRADACIÓN																																			
D: VEGETACIÓN	0.3			0.3	0.740%	Leve																													
E: MUSGOS																																			
F: MOHO	0.51			0.51	12.592%	Leve																													
TOTAL m²					0.65	16.048%	Leve																												
FOTOS DE MURO DERECHO

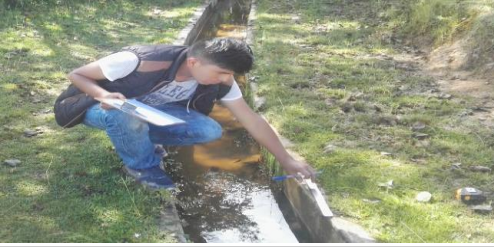
PATOLOGÍA	NIVELES DE SEVERIDAD			LEVE	MODERADA	SEVERO	GRIETA	6 mm y no > 7 mm	7 mm y no > 8 mm.	> 8 mm	FISURA	0.2 mm y no > 1 mm	1 mm y no > 2 mm	2 mm y no > 6 mm	DEGRADACIÓN	cuando no es > 10 mm	cuando es 10 mm > 20 mm	cuando es > 10 mm	VEGETACIÓN	daño < estético	daño por fusilamientos	daño por arbusto y árbol	MOHO	leve			MUSGOS	leve		
PATOLOGÍA	NIVELES DE SEVERIDAD																																					
	LEVE	MODERADA	SEVERO																																			
GRIETA	6 mm y no > 7 mm	7 mm y no > 8 mm.	> 8 mm																																			
FISURA	0.2 mm y no > 1 mm	1 mm y no > 2 mm	2 mm y no > 6 mm																																			
DEGRADACIÓN	cuando no es > 10 mm	cuando es 10 mm > 20 mm	cuando es > 10 mm																																			
VEGETACIÓN	daño < estético	daño por fusilamientos	daño por arbusto y árbol																																			
MOHO	leve																																					
MUSGOS	leve																																					
MURO IZQUIERDO 4.05 m ²	PATOLOGIAS	AREA (m²)	ABERTURA (mm)	PROFUNDIDAD (mm)	AREA AFECTADA (m²)	% AREA AFECTADA	NIVEL DE SEVERIDAD																															
	A: GRIETA	0.12	0.6		0.12	2.96%	leve																															
	B: FISURA																																					
	C: DEGRADACIÓN																																					
	D: VEGETACIÓN	0.16				0.16	3.50%	leve																														
	E: MUSGOS																																					
	F: MOHO	0.60				0.60	14.81%	leve																														
TOTAL m²					0.88	21.28%	leve																															
FOTOS DE MURO IZQUIERDO

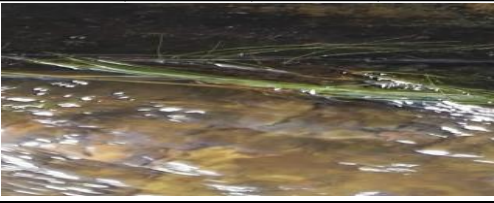
PATOLOGIAS	AREA (m²)	ABERTURA (mm)	PROFUNDIDAD (Cm)	AREA AFECTADA (m²)	% AREA AFECTADA	NIVEL DE SEVERIDAD																															
A: GRIETA																																						
B: FISURA																																						
C: DEGRADACIÓN	0.13		1.18	0.13	2.888%	Moderado																																
D: VEGETACIÓN																																						
E: MUSGOS																																						
F: MOHO																																						
TOTAL m²					0.13	2.888%	Moderado																															
FOTOS DE PISO

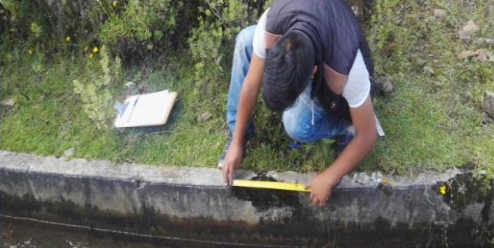
PATOLOGIAS	AREA (m²)	ABERTURA (mm)	PROFUNDIDAD (Cm)	AREA AFECTADA (m²)	% AREA AFECTADA	NIVEL DE SEVERIDAD																															
A: GRIETA	0.6	1.7		0.6	1.48%	Leve																																
B: FISURA																																						
C: DEGRADACIÓN	0.14		1.22	0.14	3.46%	Leve																																
D: VEGETACIÓN																																						
E: MUSGOS																																						
F: MOHO	0.77			0.77	19.01%	Leve																																
TOTAL m²					1.51	23.95%	Leve																															
FOTOS DE MURO DERECHO

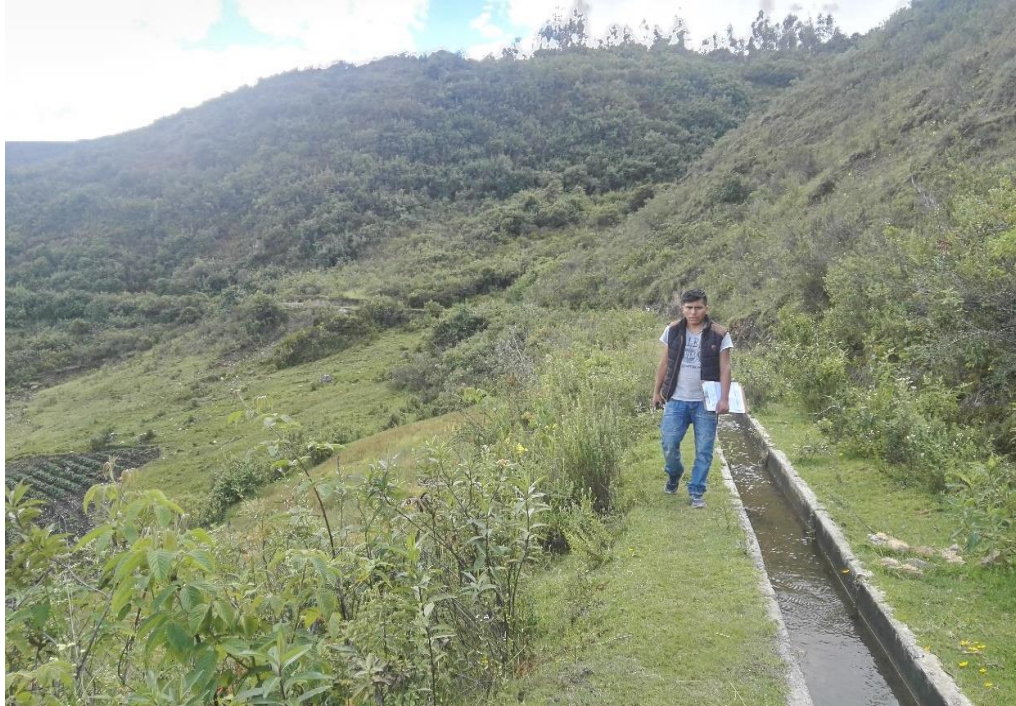
Fotografía 01- vista panorámica del canal de irrigación Mesacucho caserío de Chuspin distrito de Casca provincia de Mariscal Luzuriaga.
