Determinación y evaluación de las patologías del concreto en el canal
Mishacocha entre las progresivas 9+000 km a 11+000 km del distrito
de Huaraz, provincia de Huaraz, departamento de Ancash – 2018

Tesis para optar el título profesional de:

Ingeniera Civil

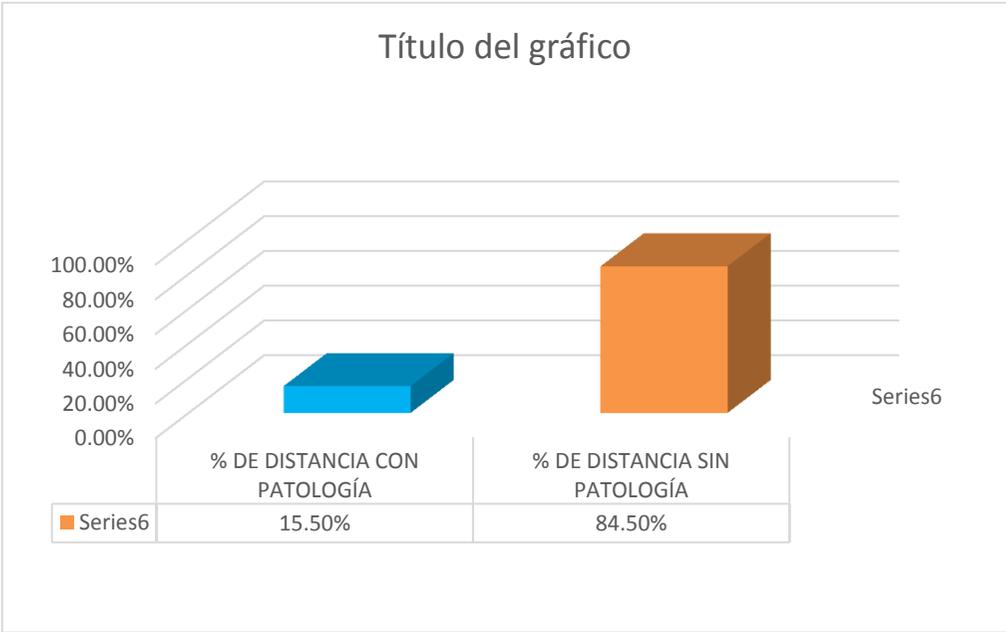
Resultados de la unidad muestral 1:

RESUMEN DE DISTANCIA AFECTADA	
% DE DISTANCIA CON PATOLOGÍA	15.50%
% DE DISTANCIA SIN PATOLOGÍA	84.50%

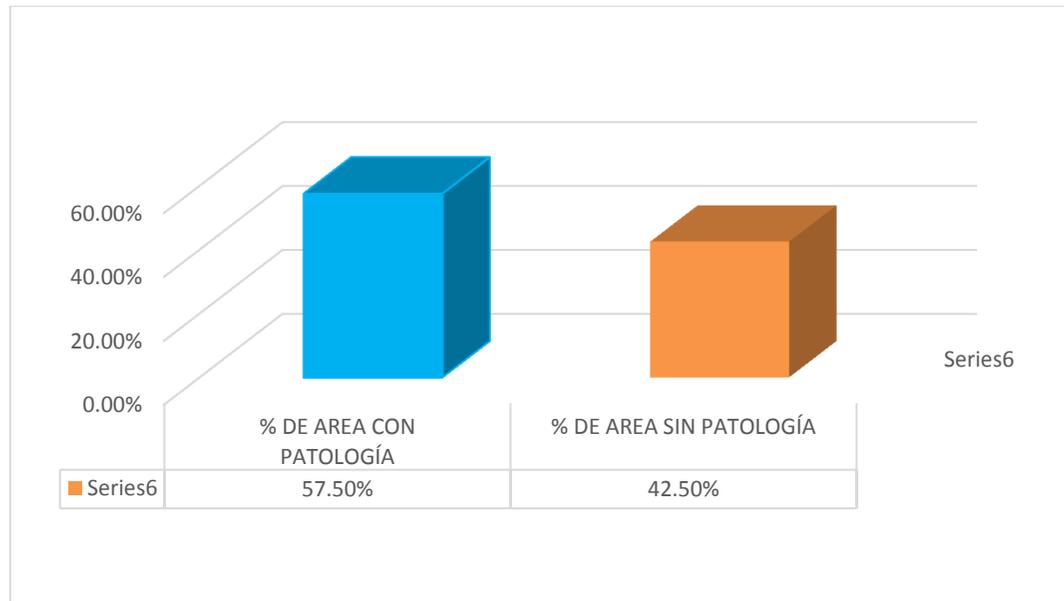
Resultados de la unidad muestral 2:

RESUMEN DE DISTANCIA AFECTADA	
% DE AREA CON PATOLOGÍA	57.50%
% DE AREA SIN PATOLOGÍA	42.50%

- ❖ Luego de identificar y analizar las lesiones patológicas del toda la unidad de muestra del Canal de Mishacocha de la unidad muestral 02 se concluye que presenta la mayor cantidad de patologías siendo la más severa de **57.50%** con presencia de mohos y que la presencia de grietas en las unidades de muestra 06; 07 y 09 generarían un problemas más grave a largo plazo, puesto que existen filtraciones y socavamiento en estas zonas.

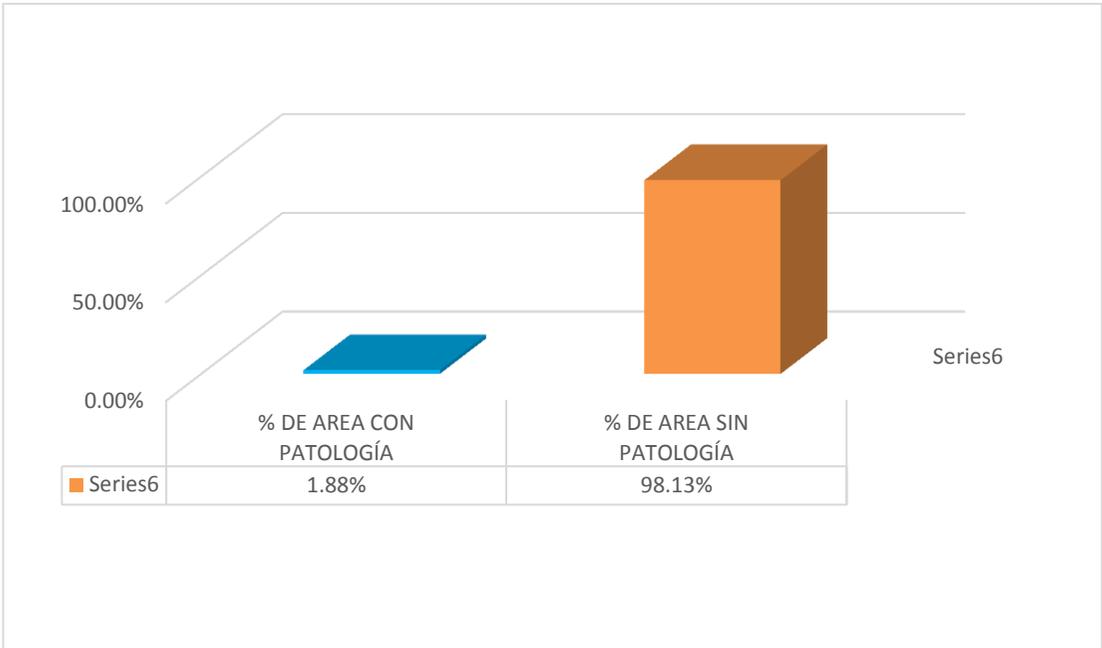
Resultados de la unidad muestral 3:

RESUMEN DE AREA AFECTADA	
% DE AREA CON PATOLOGÍA	1.88%
% DE AREA SIN PATOLOGÍA	98.13%

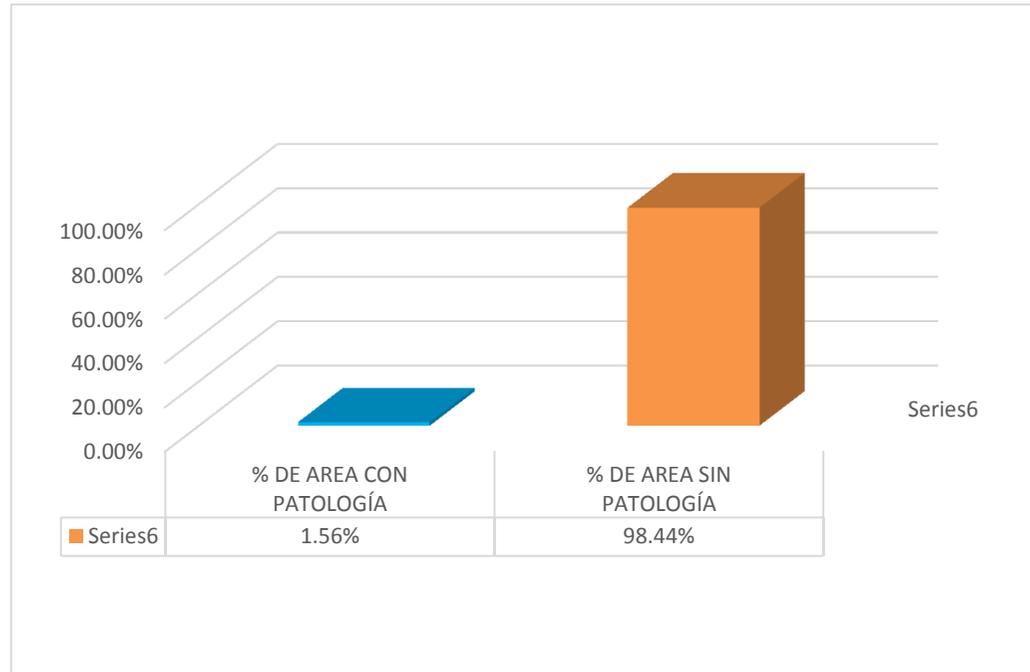
Resultados de la unidad muestral 4:

RESUMEN DE AREA AFECTADA	
% DE AREA CON PATOLOGÍA	1.56%
% DE AREA SIN PATOLOGÍA	98.44%

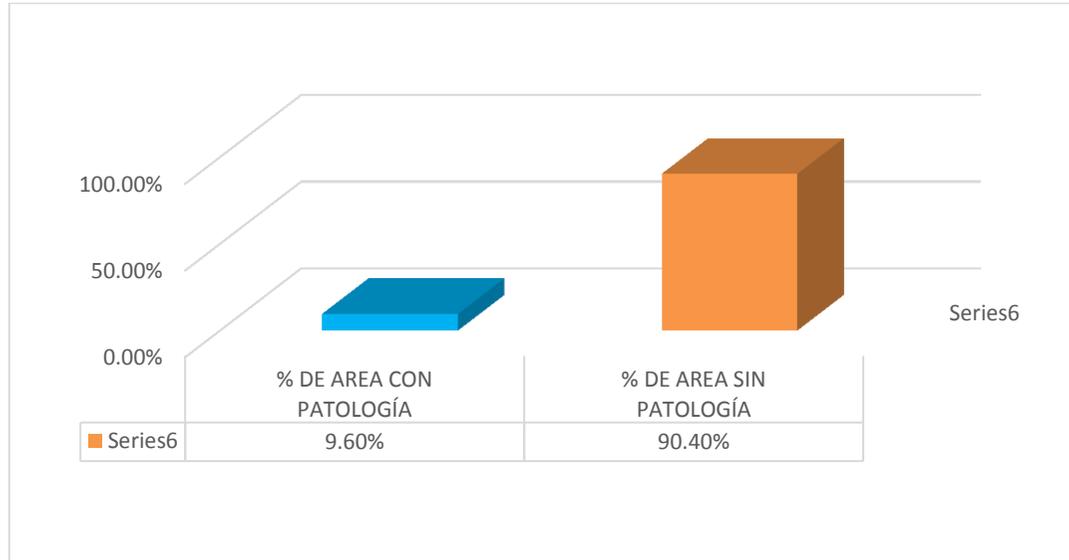
Resultados de la unidad muestral 5:

RESUMEN DE DISTANCIA AFECTADA	
% DE AREA CON PATOLOGÍA	9.60%
% DE AREA SIN PATOLOGÍA	90.40%

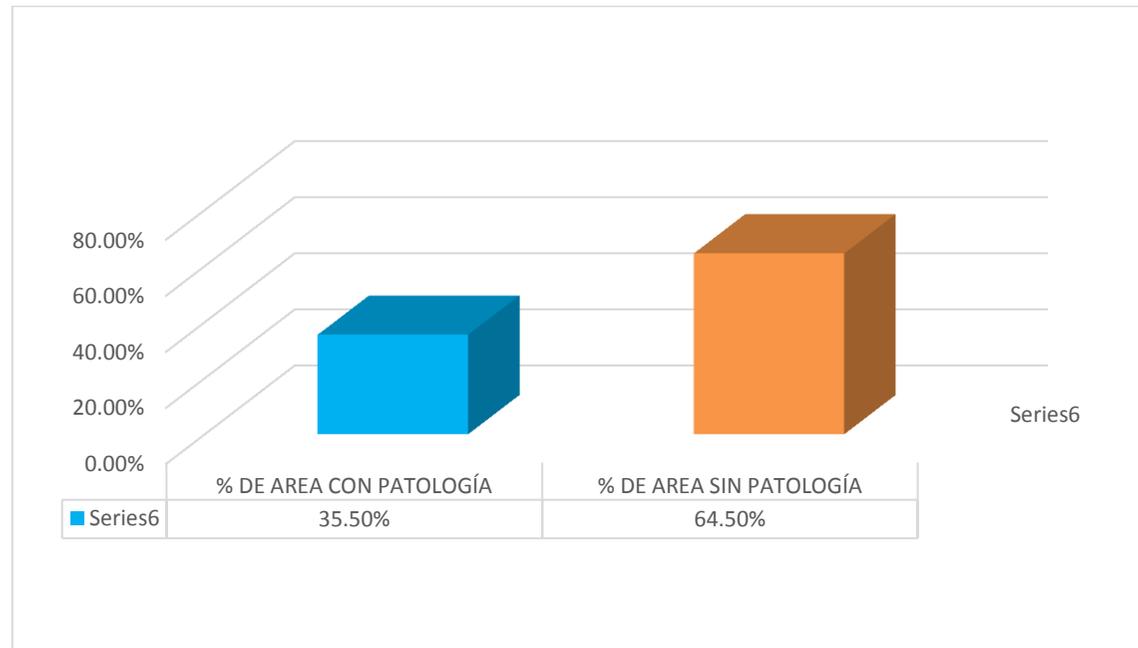
Resultados de la unidad muestral 6:

RESUMEN DE AREA AFECTADA	
% DE AREA CON PATOLOGÍA	35.50%
% DE AREA SIN PATOLOGÍA	64.50%

Por otro lado la existencia de grietas a lo largo de todo el canal, como ocurre en las unidades de muestra 06; 07 y 09, también presentan un problema serio, ya que se ha observado en campo, que por la falta de mantenimiento existe filtración debido a estas grietas y es lo que en algunos tramos produce el socavamiento del terreno en el que se encuentra este canal,

✓ **Grietas:** Para este tipo de patologías que fueron identificados; por pequeños asentamientos diferenciales en las cimentaciones; su reparación es: picar la grieta con ancho aproximado de 1 cm y con una profundidad de 3cm, luego limpiar la superficie picada; después aplicar con una brocha el Adhesivo en la grieta picada antes de 3 horas de vaciar el mortero, luego preparar el mortero con una relación cemento y arena de 1:4; después resanar con el mortero en la grieta, luego pasar con una plancha de empastado para darle un acabado homogéneo; finalmente curar con agua la superficie durante 7 días. Además también se puede reparar estas grietas con aditivo sellado de fisuras y grietas.

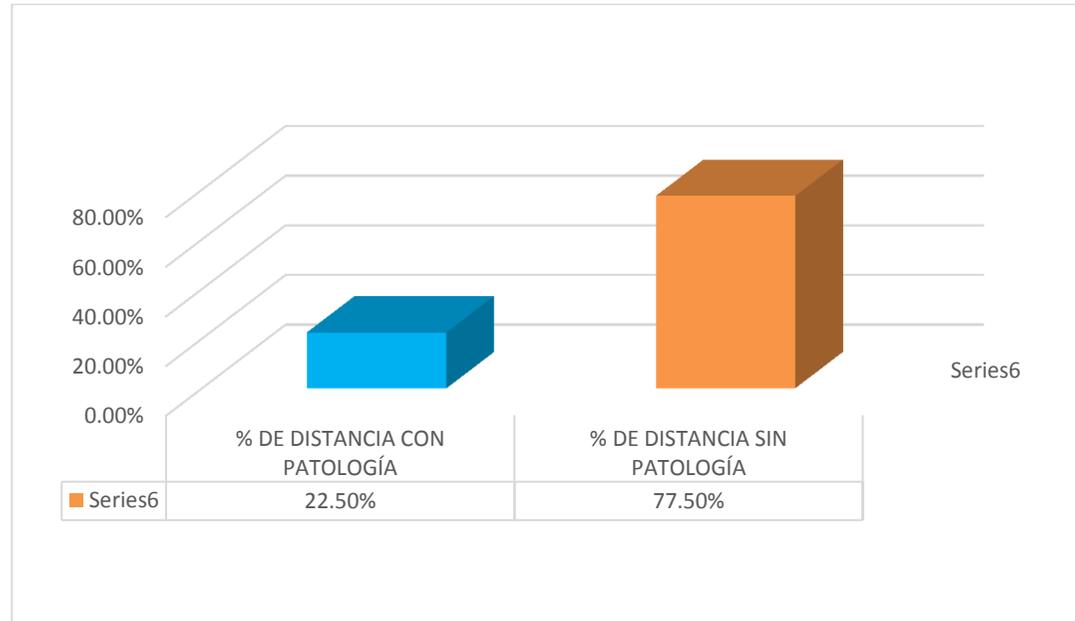
Resultados de la unidad muestral 7:

RESUMEN DE DISTANCIA AFECTADA	
% DE DISTANCIA CON PATOLOGÍA	22.50%
% DE DISTANCIA SIN PATOLOGÍA	77.50%

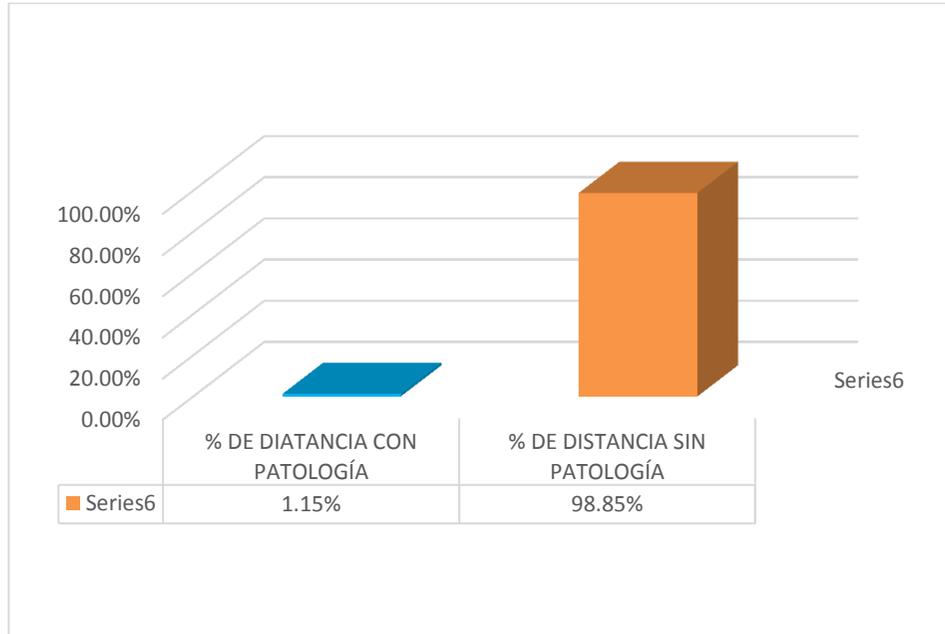
Resultados de la unidad muestral 8:

RESUMEN DE DISTANCIA AFECTADA	
% DE DIATANCIA CON PATOLOGÍA	1.15%
% DE DISTANCIA SIN PATOLOGÍA	98.85%

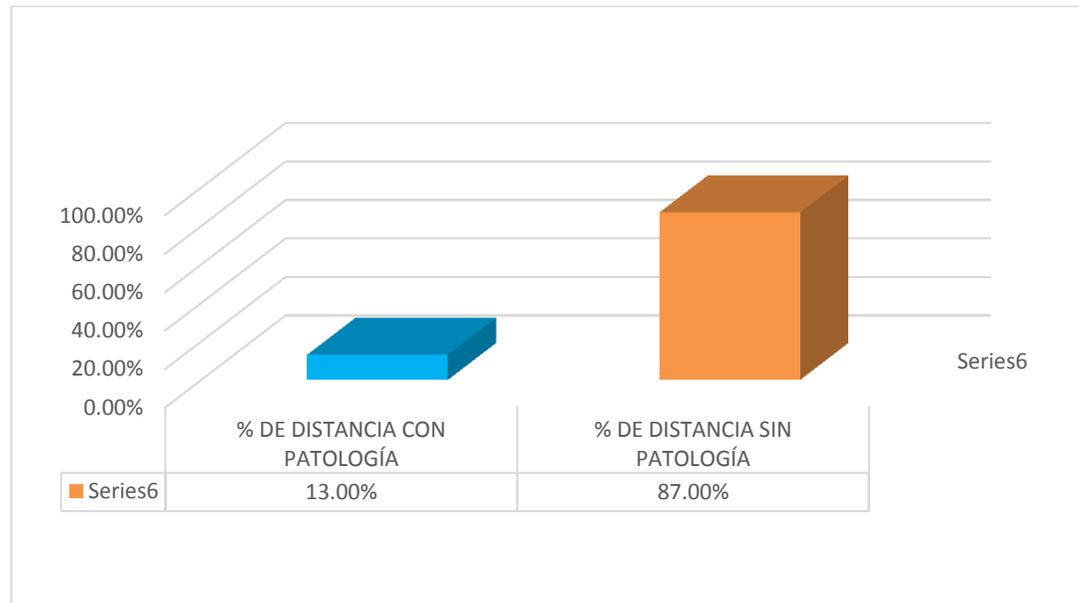
Resultados de la unidad muestral 3:

RESUMEN DE DISTANCIA AFECTADA	
% DE DISTANCIA CON PATOLOGÍA	13.00%
% DE DISTANCIA SIN PATOLOGÍA	87.00%

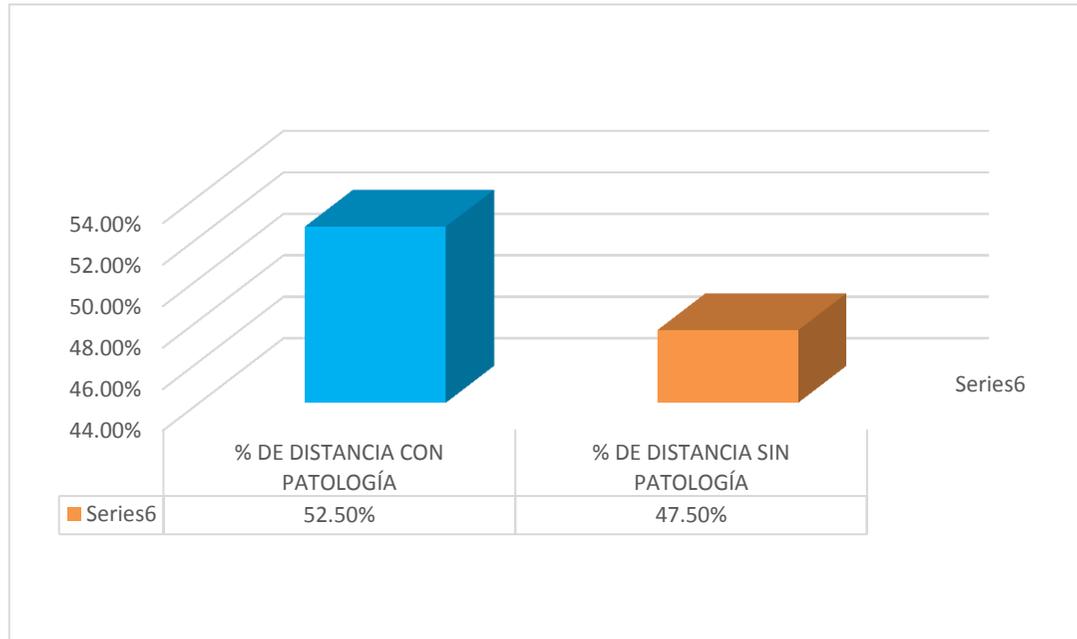
Resultados de la unidad muestral 10:

RESUMEN DE DISTANCIA AFECTADA	
% DE DISTANCIA CON PATOLOGÍA	52.50%
% DE DISTANCIA SIN PATOLOGÍA	47.50%

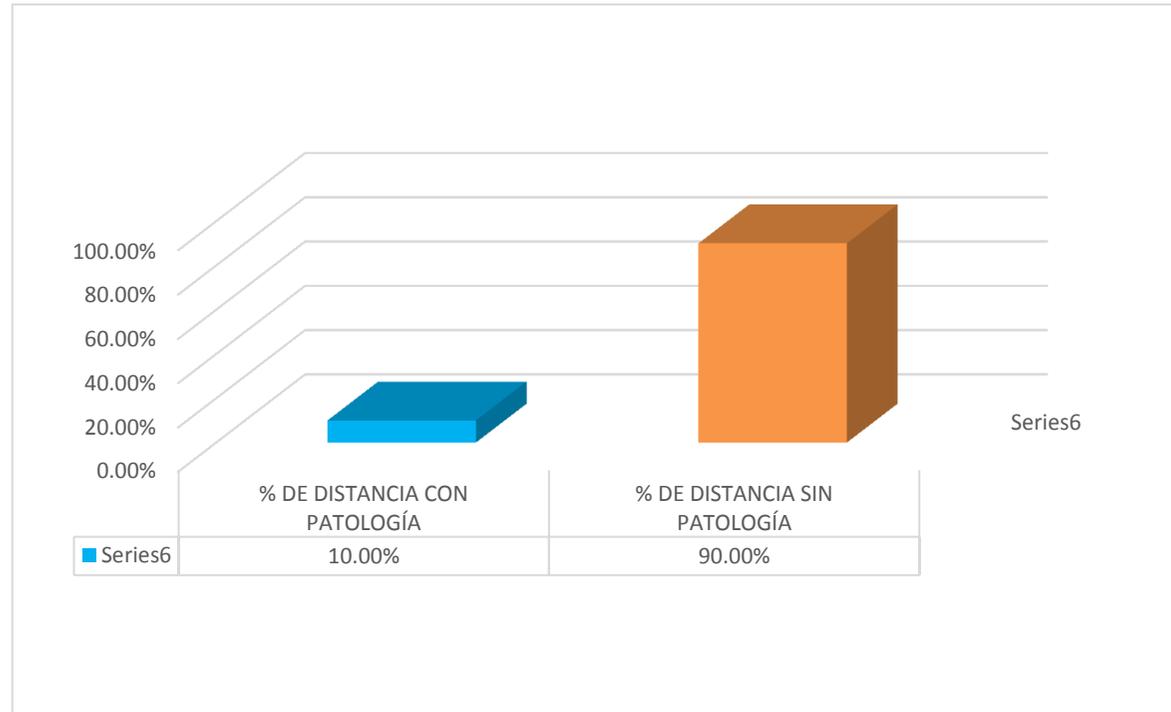
Resultados de la unidad muestral 11:

RESUMEN DE DISTANCIA AFECTADA	
% DE DISTANCIA CON PATOLOGÍA	10.00%
% DE DISTANCIA SIN PATOLOGÍA	90.00%

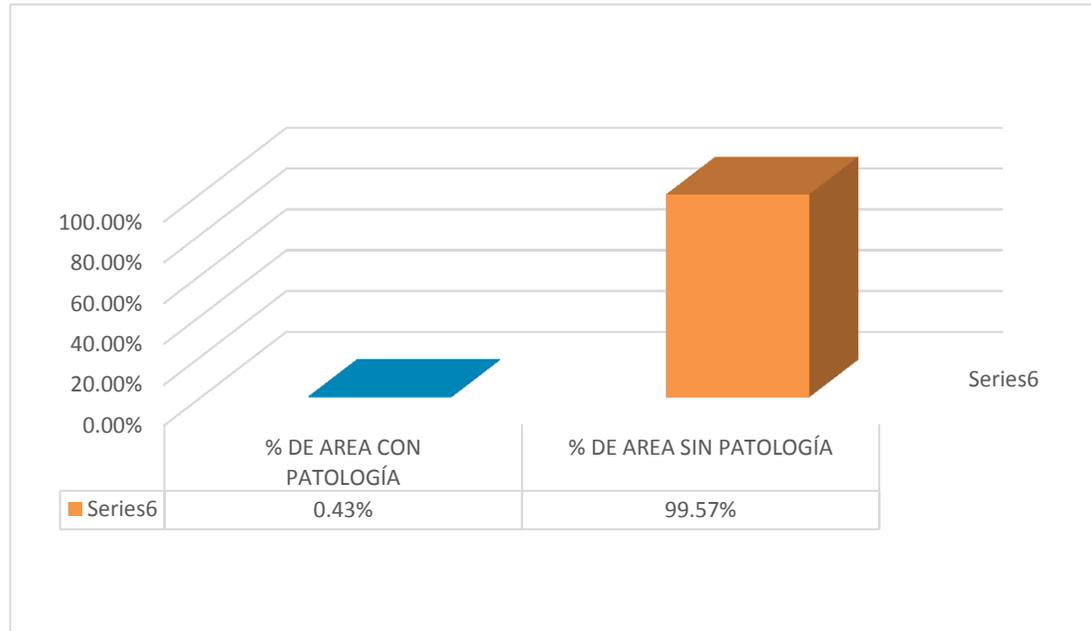
Resultados de la unidad muestral 12:

RESUMEN DE AREA AFECTADA	
% DE AREA CON PATOLOGÍA	0.43%
% DE AREA SIN PATOLOGÍA	99.57%

09	GRIETAS	13.00%	LEVE	MURO DERECHO	87.00%
10	MOHOS	52.50%	SEVERO	MURO DERECHO	47.50%
11	FISURAS	10.00%	LEVE	BASE	90.00%
12	IMPACTO	0.43%	LEVE	MURO IZQUIERDO	99.57%

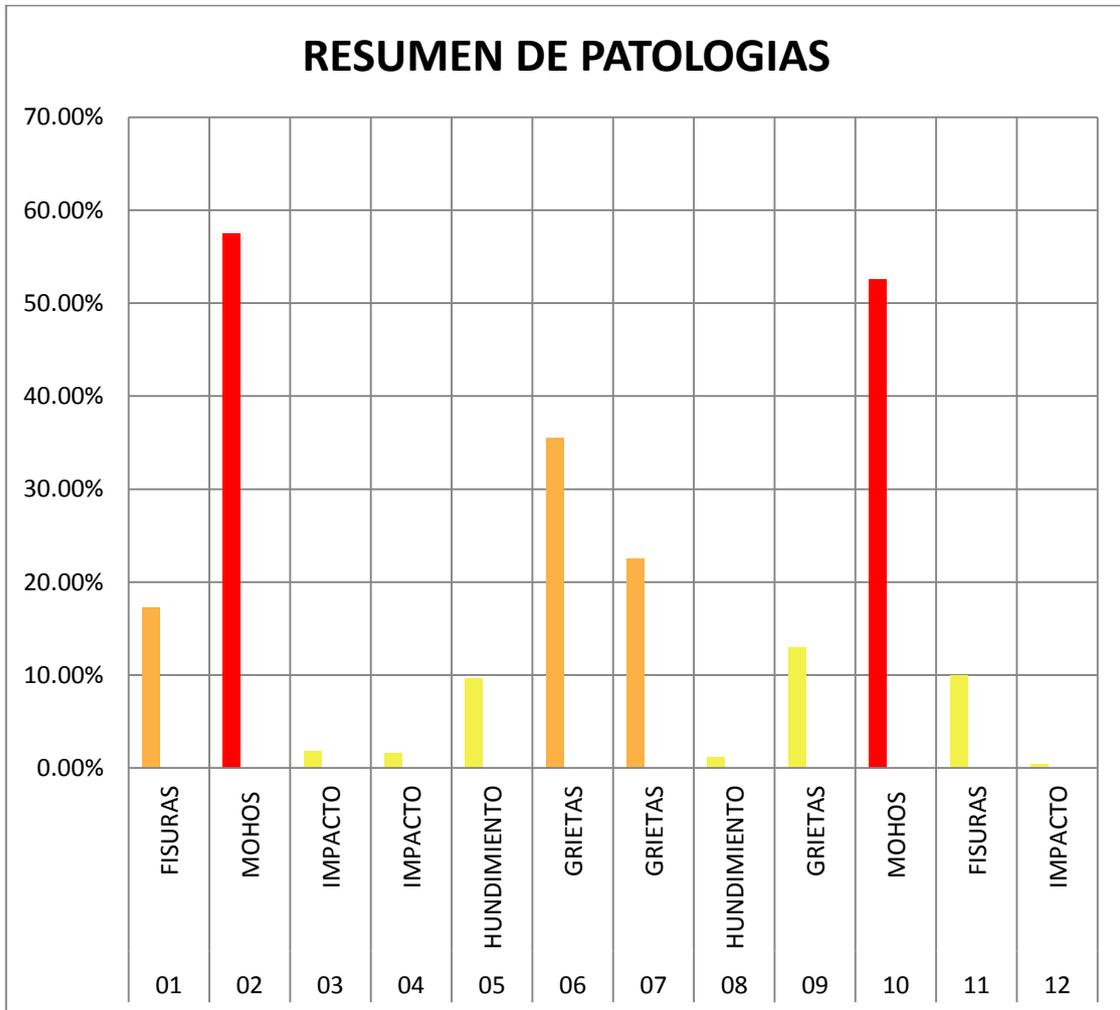
GRAFICO N°01

RESUMEN DE PATOLOGIAS

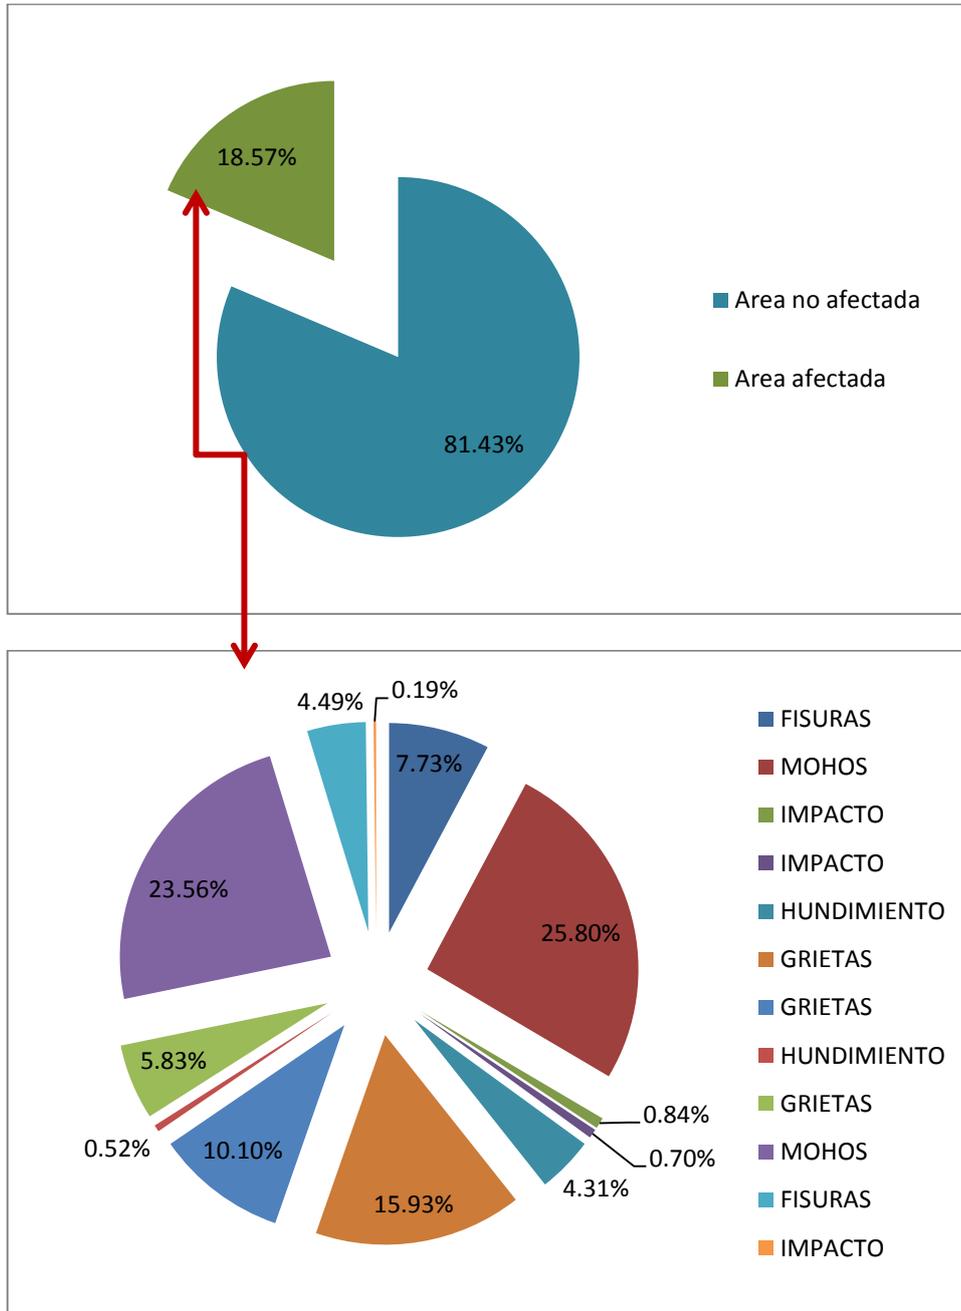
GRAFICO N°2

Este gráfico muestra el porcentaje de afectación que sufrió la estructura con respecto a la totalidad de las muestras del tramo en estudio(2 km).
