**UNIVERSIDAD CATÓLICA LOS ÁNGELES
DE CHIMBOTE**

Determinación y evaluación de las patologías del concreto en el canal de riego de Antaplay entre las progresivas 1 + 000 al 2 + 000 en el centro poblado de Paltay, del distrito de Taricá, provincia de Huaraz, departamento Ancash - 2018

Tesis para optar el título profesional de:

Ingeniero Civil

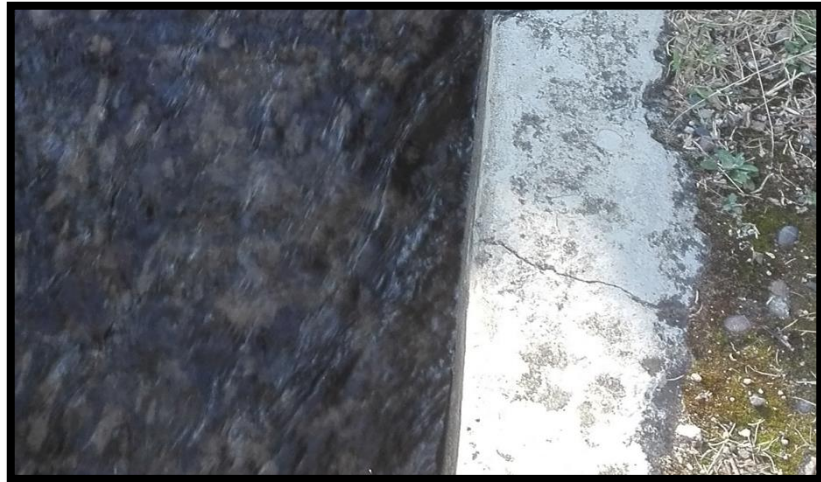
Imagen 16: Fisura en la estructura del canal

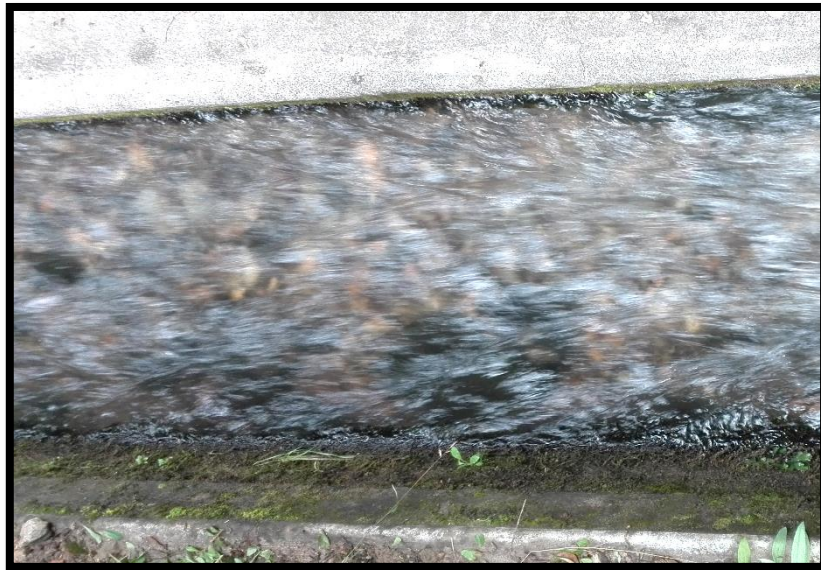
Imagen 20: Sedimento en el fondo del canal.

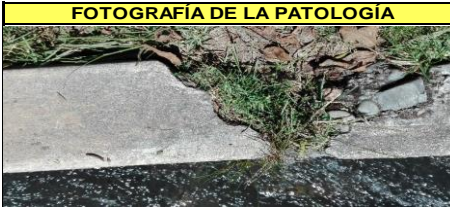
FOTOGRAFÍA DE LA PATOLOGÍA

GRIETA														M	0.00	0.00%	0.00	0.00%	0.00	0.00%	0.00					
FRACTURAMIENTO																						S	0.84	16.97%	S	1.62
EROSIÓN			M	0.00	0.00%	0.81	12.86%	S	0.00	0.00%																
SEDIMENTACIÓN											TOTAL			0.92	18.55%	2.43	38.57%	4.31	87.15%							
Nivel de severidad de la sección											LEVE			MODERADO		MODERADO										
FOTOGRAFÍA DE LA UNIDAD MUESTRAL

RESUMEN DE LAS PATOLOGÍAS EN LA UNIDAD MUESTRAL Nº 01									
ELEMENTO	Área total (m2)	Área afectada (m2)	Área no afectada (m2)	Porcentaje de área afectada	Porcentaje de área no afectada	Nivel de severidad	Patologías encontradas	Área que representa (m2)	% de insidencia
Lateral derecho	4.95	0.92	4.03	18.55%	81.45%	LEVE	Fisura	0.18	1.12%
Fondo de Canal	6.30	2.43	3.87	38.57%	61.43%	MODERADO	Grieta	0.00	0.00%
Lateral izquierdo	4.95	4.31	0.64	87.15%	12.85%	MODERADO	Fracturamiento	3.30	20.37%
TOTAL	16.20	7.66	8.54	47.30%	52.70%	MODERADO	Erosión	3.37	20.80%
							Sedimentación	0.81	5.00%

Interpretación: Tanto el fondo del canal como el lateral izquierdo se encuentran con un nivel de afectación moderado, por lo cual el nivel de severidad para la unidad muestral 01 es moderado

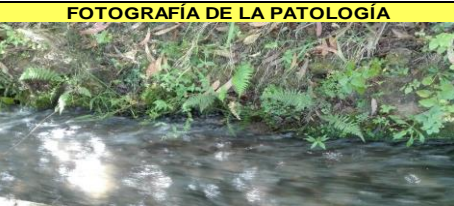
FOTOGRAFÍA DE LA PATOLOGÍA

FISURA	L.D.	1.9 mm	M	0.05	0.97%	M	0.00	0.00%		0.06	1.21%	M		
	F.C.	0 mm												
	L.I.	1.6 mm												
GRIETA	L.D.	3.4 mm	L	0.07	1.45%	L	0.00	0.00%		0.09	1.82%	L		
	F.C.	0 mm												
	L.I.	3.2 mm												
FRACTURAMIENTO			M	1.65	33.33%	S	0.00	0.00%		0.00	0.00%			
EROSIÓN	L.D.	1.1 mm	M	0.54	10.91%	L	1.84	29.21%	S	0.62	12.53%	M		
	F.C.	12 mm												
	L.I.	1 mm												
SEDIMENTACIÓN	L.D.	0 cm	M	0.00	0.00%		0.94	14.92%	M	0.00	0.00%			
	F.C.	1.2 cm												
	L.I.	0 cm												
TOTAL				2.31	46.67%		2.78	44.13%		0.77	15.56%			
Nivel de severidad de la sección				MODERADO			LEVE			MODERADO				
FOTOGRAFÍA DE LA UNIDAD MUESTRAL

Interpretación: El lateral derecho e izquierdo tienen un nivel de severidad moderado, por lo cual el nivel de severidad para la unidad muestral 02 es moderado.

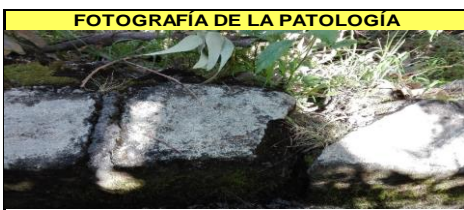
FOTOGRAFÍA DE LA PATOLOGÍA

Interpretación: Tanto el fondo del canal como el lateral izquierdo tienen un nivel de severidad moderado, por lo cual el nivel de severidad para la unidad muestral 03 es moderado.

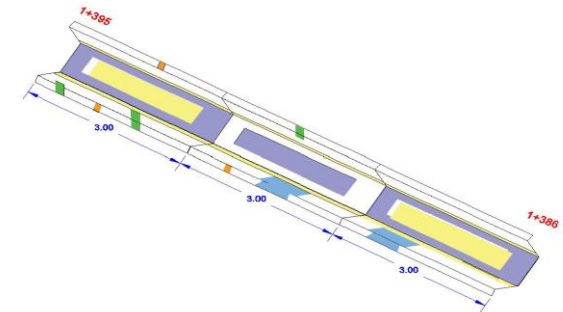
%	N.S.	%	N.S.	%	N.S.						
FISURA			L	L.D.	0.8 mm	L	0.12	2.42%	L	0.00	0.00%	0.10	1.98%	M	
				F.C.	0 mm										
				L.I.	1.7 mm										
GRIETA			L	L.D.	3.1 mm	L	0.09	1.82%	L	0.00	0.00%	0.16	3.15%	L	
				F.C.	0 mm										
				L.I.	3.5 mm										
FRACTURAMIENTO			M	0.00	0.00%		0.00	0.00%		3.30	66.67%	S			
EROSIÓN			M	L.D.	0 mm	M	0.00	0.00%	S	2.68	42.54%	0.00	0.00%		
				F.C.	21 mm										
				L.I.	0 mm										
SEDIMENTACIÓN			M	L.D.	0.4 cm	L	1.35	27.27%	L	1.82	28.89%	M	1.35	27.27%	L
				F.C.	1.3 cm										
				L.I.	0.4 cm										
TOTAL				1.56	31.52%		4.50	71.43%		4.90	99.07%				
Nivel de severidad de la sección				LEVE			LEVE			MODERADO					
FOTOGRAFÍA DE LA UNIDAD MUESTRAL														FOTOGRAFÍA DE LA PATOLOGÍA

RESUMEN DE LAS PATOLOGÍAS EN LA UNIDAD MUESTRAL Nº 05									
ELEMENTO	Área total (m2)	Área afectada (m2)	Área no afectada (m2)	Porcentaje de área afectada	Porcentaje de área no afectada	Nivel de severidad	Patologías encontradas	Área que representa (m2)	% de insidencia
Lateral derecho	4.95	1.56	3.39	31.52%	68.48%	LEVE	Fisura	0.22	1.35%
Fondo de Canal	6.30	4.50	1.80	71.43%	28.57%	LEVE	Grieta	0.25	1.52%
Lateral izquierdo	4.95	4.90	0.05	99.07%	0.93%	MODERADO	Fracturamiento	3.30	20.37%
TOTAL	16.20	10.96	5.24	67.68%	32.32%	LEVE	Erosión	2.68	16.54%
							Sedimentación	4.52	27.90%

Interpretación: El lateral derecho y el fondo del canal se encuentran con un nivel de afectación leve, por lo cual el nivel de severidad para la unidad muestral 05 es leve.

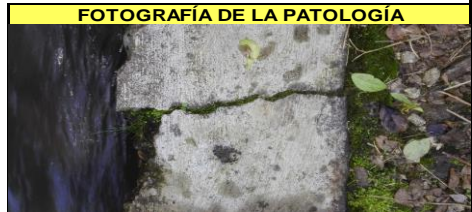
FOTOGRAFÍA DE LA PATOLOGÍA

GRIETA			M	0.09	1.74%	M	0.00	0.00%		1.65	33.33%	M		
FRACTURAMIENTO				0.00	0.00%		0.00	0.00%		0.00	0.00%			
EROSIÓN			S	1.62	32.73%	S	1.54	24.44%	S	1.76	35.56%	S		
SEDIMENTACIÓN			M	1.35	27.27%	L	2.70	42.86%	S	0.98	19.80%	L		
TOTAL				3.14	63.52%		4.24	67.30%		4.44	89.78%			
Nivel de severidad de la sección				MODERADO			MODERADO			MODERADO				
FOTOGRAFÍA DE LA UNIDAD MUESTRAL

Interpretación: Los laterales y el fondo del canal se encuentran con un nivel de afectación moderado, por lo cual el nivel de severidad para la unidad muestral 06 es moderado.

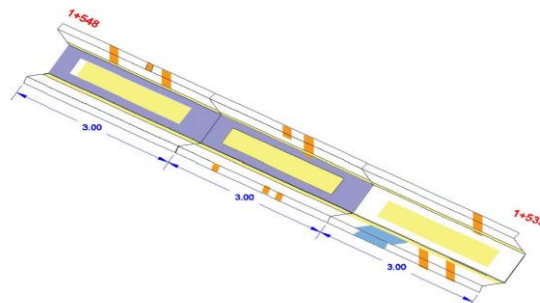
ÁREA CON PATOLOGÍA (m2)	%	N.S.	ÁREA CON PATOLOGÍA (m2)	%	N.S.	ÁREA CON PATOLOGÍA (m2)	%	N.S.				
FISURA	L.D.	1.7 mm	M	0.13	2.63%	M	0.00	0.00%	0.26	5.25%	M

F.C.	0 mm													
	L.I.	1.8 mm													
GRIETA	L.D.	0 mm		0.00	0.00%		0.00	0.00%	0.00	0.00%					
	F.C.	0 mm													
	L.I.	0 mm													
FRACTURAMIENTO			M	0.00	0.00%		0.00	0.00%	1.65	33.33%	S				
EROSIÓN	L.D.	3 mm	S	0.56	11.31%	S	1.98	31.43%	S	0.73	14.75%				S
	F.C.	9 mm													
	L.I.	2 mm													
SEDIMENTACIÓN	L.D.	0.4 cm	M	1.26	25.45%	L	1.35	21.43%	M	2.12	42.83%	L			
	F.C.	3.8 cm													
	L.I.	0.4 cm													
TOTAL				1.95	39.39%		3.33	52.86%	4.76	96.16%					
Nivel de severidad de la sección				MODERADO			LEVE			MODERADO					
FOTOGRAFÍA DE LA UNIDAD MUESTRAL				FOTOGRAFÍA DE LA PATOLOGÍA

Interpretación: El lateral derecho e izquierdo tienen un nivel de severidad moderado, por lo cual el nivel de severidad para la unidad muestral 07 es moderado.

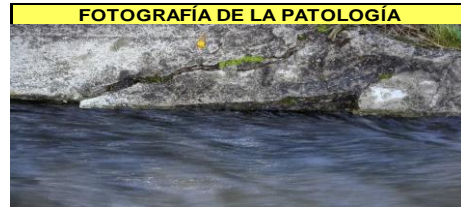
FOTOGRAFÍA DE LA PATOLOGÍA

ÁREA CON PATOLOGÍA (m2)	%	N.S.	ÁREA CON PATOLOGÍA (m2)	%	N.S.	ÁREA CON PATOLOGÍA (m2)	%	N.S.				
FISURA		L.D.	0.3 mm	L	0.13	2.55%	L	0.00	0.00%	0.08	1.70%	L			
		F.C.	0 mm												
		L.I.	0.7 mm												
GRIETA		L.D.	3.1 mm	L	0.21	4.24%	L	0.00	0.00%	0.17	3.52%	L			
		F.C.	0 mm												
		L.I.	3.8 mm												
FRACTURAMIENTO				M	0.00	0.00%		0.00	0.00%	1.65	33.33%	S			
EROSIÓN		L.D.	1.1 mm	S	1.35	27.27%	L	1.20	19.05%	S	1.08	21.82%	M		
		F.C.	13 mm												
		L.I.	1.6 mm												
SEDIMENTACIÓN		L.D.	0 cm	M	0.00	0.00%		2.82	44.76%	S	0.00	0.00%			
		F.C.	5.7 cm												
		L.I.	0 cm												
TOTAL				1.69	34.06%	4.02	63.81%	2.99	60.36%						
Nivel de severidad de la sección				LEVE			MODERADO			MODERADO					
FOTOGRAFÍA DE LA UNIDAD MUESTRAL

Interpretación: El fondo del canal y el lateral izquierdo se encuentran con un nivel de afectación moderado, por lo cual el nivel de severidad para la unidad muestral 10 es moderado.

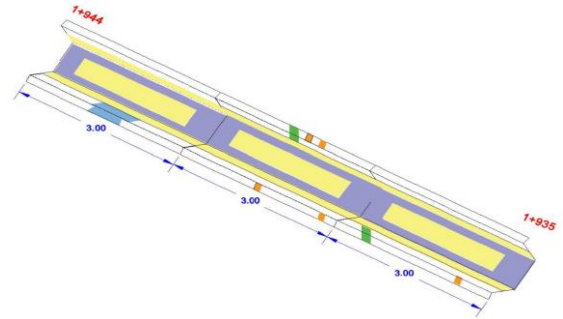
F.C.	0 mm												
	L.I.	0.9 mm												
GRIETA	L.D.	3.5 mm	M	0.06	1.29%	L	0.00	0.00%	1.65	33.33%	S

F.C.	0 mm												
	L.I.	48 mm												
FRACTURAMIENTO			M	0.00	0.00%		0.00	0.00%	1.65	33.33%	S			
EROSIÓN	L.D.	5 mm	S	0.53	10.71%	S	2.40	38.10%	0.78	15.76%	S			
	F.C.	9 mm												
	L.I.	7 mm												
SEDIMENTACIÓN	L.D.	0 cm	M	0.00	0.00%		2.25	35.71%	0.00	0.00%				
	F.C.	5.2 cm												
	L.I.	0 cm												
TOTAL				0.68	13.82%		4.65	73.81%	4.21	85.05%				
Nivel de severidad de la sección				MODERADO			MODERADO			SEVERO				
FOTOGRAFÍA DE LA UNIDAD MUESTRAL

Interpretación: El lateral derecho y el fondo del canal tienen un nivel de severidad moderado, por lo cual el nivel de severidad para la unidad muestral 12 es moderado.

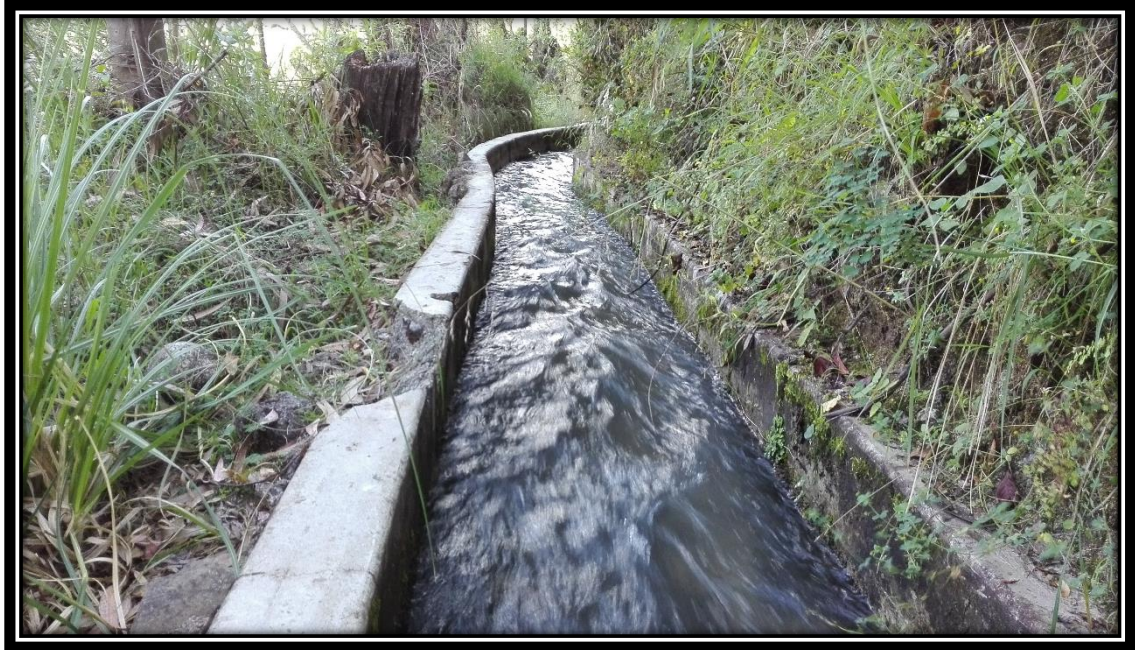
Imagen 24: Fotografía del canal en estudio.

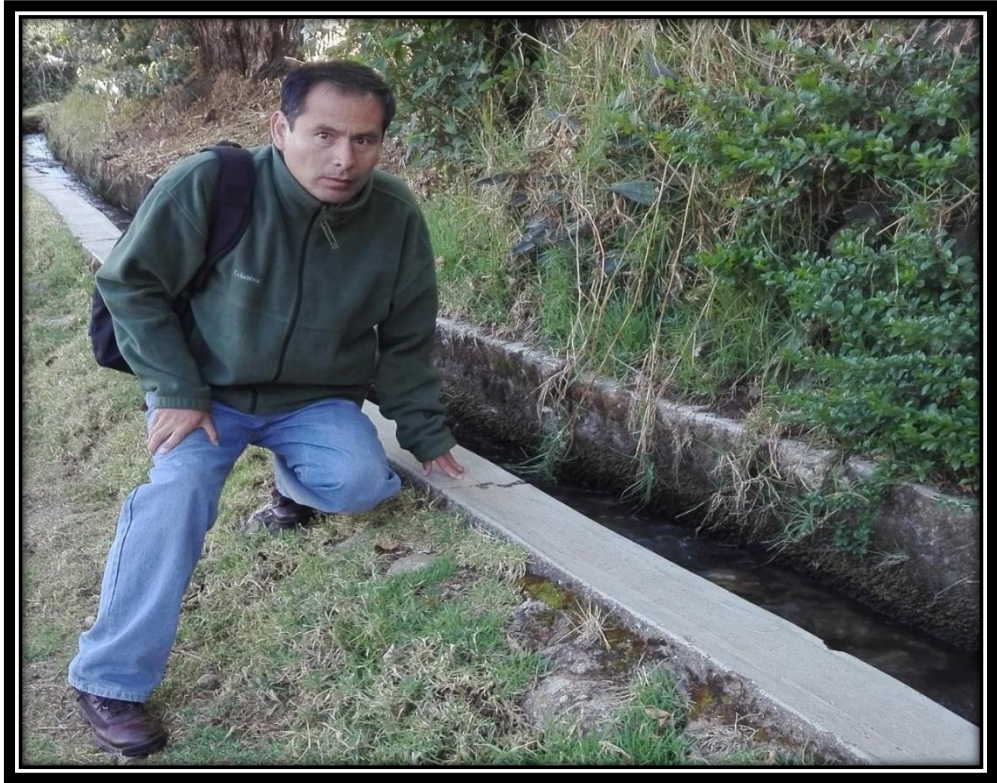
Imagen 26: Identificando las patologías en el canal Antapluy.
