**UNIVERSIDAD CATÓLICA LOS  
ÁNGELES DE CHIMBOTE**

Determinación y evaluación de las patologías del concreto del canal de riego Pomabamba- Huayllan, desde la progresiva 3+000 al 4+000 del distrito de Pomabamba, provincia de Pomabamba, departamento Ancash - 2018.

Bach. Glynes Rossany Leon Acero

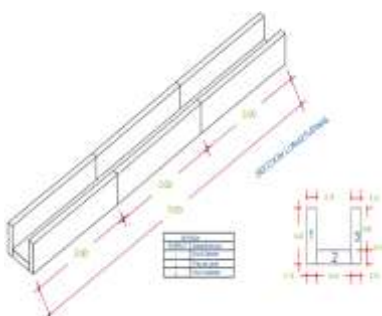
<b>UBICACIÓN:</b>		<b>DEPARTAMENTO:</b>		<b>ANCASH</b>		<b>PROVINCIA:</b> POMABAMBA		<b>DISTRITO:</b> POMABAMBA			
<b>AUTOR:</b> GLYNES ROSSANY LEON ACERO		<b>ASESOR:</b>		<b>MAG. VICTOR HUGO CANTU PRADO</b>							
<b>ANTIGÜEDAD DE LA ESTRUCTURA:</b> 13 AÑOS		<b>PROGRESIVA:</b> 3 + 245 - 3 + 254		<b>MANUAL DE PATOLOGÍA</b>							
<b>FECHA:</b> MAYO-2018		<b>ÁREA TOTAL (m<sup>2</sup>):</b> 14.40		<b>MECÁNICAS</b>		Grieta A Fisura B		<b>NIVEL DE SEVERIDAD</b>			
<b>SECCIÓN DE LA MUESTRA</b>				<b>FÍSICAS</b>		Erosión C Vegetación D		<b>LEVE</b>

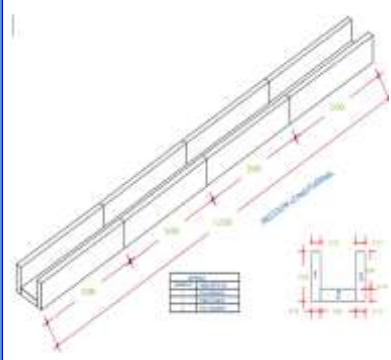
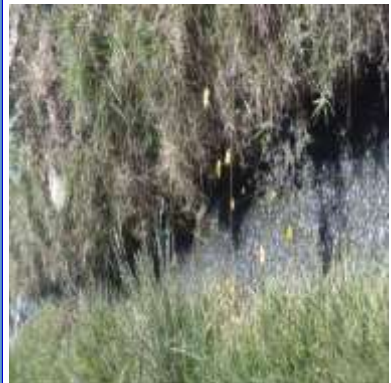
VEGETACIÓN Margen izquierdo Fondo de canal Margen derecho		EFLORESCENCIA Margen izquierdo Fondo de canal Margen derecho		MUSGOS Margen izquierdo Fondo de canal Margen derecho		PATOLOGIAS FÍSICAS LEVE: <= 5% MODERADO: >5% <= 20% SEVERO: > 20%		ESPESOR (CM) LEVE: <= 5% MODERADO: >5% <= 20% SEVERO: > 20%		NIVEL DE SEVERIDAD				
EROSIÓN Margen izquierdo Fondo de canal Margen derecho		PATOLOGIAS MECÁNICAS LONGITUD (mm) LEVE MODERADO SEVERO		FISURA ABERTURA LEVE MODERADO SEVERO		NIVEL DE SEVERIDAD		GRIETA LONGITUD (mm) ABERTURA LEVE MODERADO SEVERO		NIVEL DE SEVERIDAD				
NIVEL DE SEVERIDAD TOTAL DE LA MUESTRA		MODERADO												
PLANO DE PATOLOGIA														
MARGEN IZQUIERDO		FONDO DE CANAL				MARGEN DERECHA

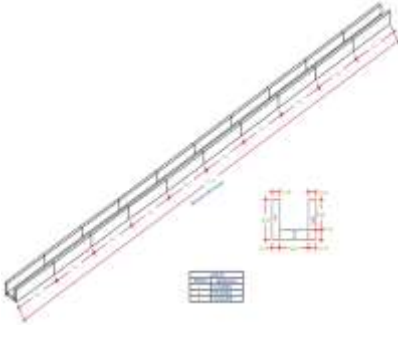
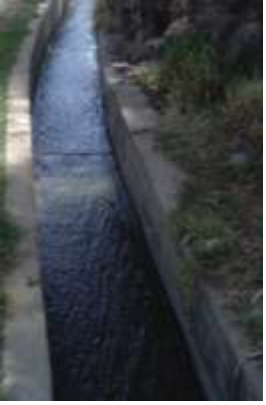
LONGITUD (mm)		ABERTURA				LONGITUD (mm)		ABERTURA			
						LEVE		MODERADO		SEVERO		LEVE		MODERADO		SEVERO	
						<= 1 mm		>1 mm <= 2 mm		> 2 mm		<2 mm		>2 <=4		>4	
Margen izquierdo		200		-		1.70		MODERADO		400.00		-		5.80		SEVERO	
Fondo de canal		-		-		-				-		-		-			
Margen derecho		-		-		-				350.00		1.80		-		LEVE	
NIVEL DE SEVERIDAD TOTAL DE LA MUESTRA										MODERADO							
PLANO DE PATOLOGÍA																	
MARGEN IZQUIERDO						FONDO DE CANAL

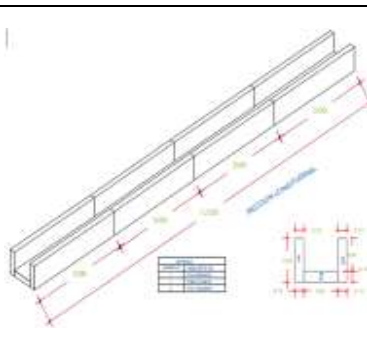
**Descripción:** en la ficha que se muestra nos indica las patologías que se han encontrado en el canal de riego Pomabamba - Huayllan, en la progresiva 3+454 a 3+466, encontrándose como la patología biológica es el musgo, y la patología mecánica es la fisura; donde el nivel de severidad es de LEVE, MODERADO a SEVERO.

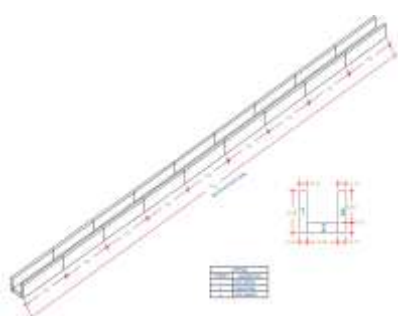
LEVE: <= 5%	MODERADO: > 5% <= 20%	SEVERO: > 20%	NIVEL DE SEVERIDAD	
		ÁREA DEL ELEMENTO			ÁREA AFECTADA	% ÁREA AFECTADA						
VEGETACIÓN		Margen izquierdo	13.50	-	0%							
		Fondo de canal	16.20	-	0%							
		Margen derecho	13.50	-	0%							
EFLORESCENCIA		Margen izquierdo	13.50	9.08	67.26%	SEVERO						
		Fondo de canal	16.20	-	0.00%							
		Margen derecho	13.50	6.40	47.42%	SEVERO						
PATOLOGÍAS BIOLÓGICAS		ÁREA (M <sup>2</sup> )										
		LEVE										
		ÁREA DEL ELEMENTO			ÁREA AFECTADA	% ÁREA AFECTADA	NIVEL DE SEVERIDAD					
MUSGOS		Margen izquierdo	13.50	-	0%							
		Fondo de canal	16.20	-	0%							
		Margen derecho	13.50	-	0%							
PATOLOGÍAS FÍSICAS		ESPESOR (CM)										
		LEVE: <= 5%	MODERADO: > 5% <= 20%	SEVERO: > 20%	NIVEL DE SEVERIDAD							
		ESPESOR DEL ELEMENTO			ESPESOR AFECTADO	% ESPESOR AFECTADO						
EROSIÓN		Margen izquierdo	15	-	0%							
		Fondo de canal	15	-	0%

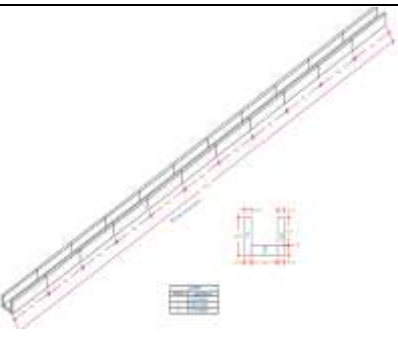
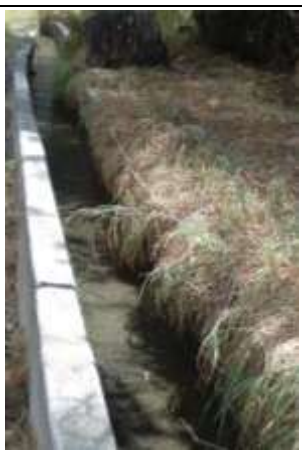
**Descripción:** en la ficha que se muestra nos indica las patologías que se han encontrado en el canal de riego Pomabamba - Huayllan, en la progresiva 3+520 al 3+553, encontrándose como la patología química es la eflorescencia, y la patología mecánica es la grieta; donde el nivel de severidad es de SEVERO y MODERADO.

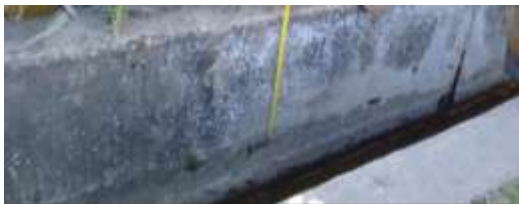
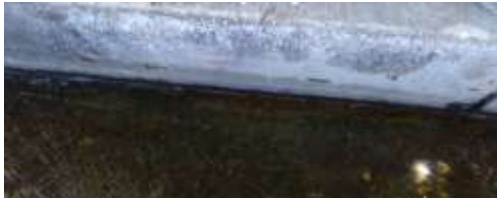
FOTO MARGEN IZQUIERDO					FOTO MARGEN DERECHO

**Descripción:** en la ficha que se muestra nos indica las patologías que se han encontrado en el canal de riego Pomabamba - Huayllan, en la progresiva 3+610 a 3+619, encontrándose como la patología química es la eflorescencia; donde el nivel de severidad es de SEVERO.

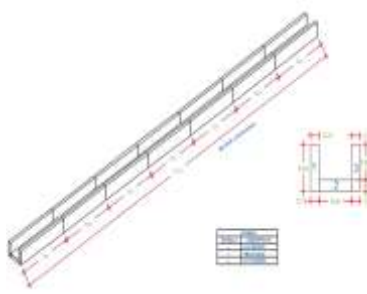
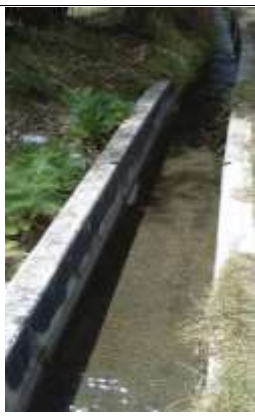
**Descripción:** en la ficha que se muestra nos indica las patologías que se han encontrado en el canal de riego Pomabamba - Huayllan, en la progresiva 3+624 a 3+645, encontrándose como la patología mecánica es fisura y la grieta; donde el nivel de severidad es de LEVE a MODERADO.

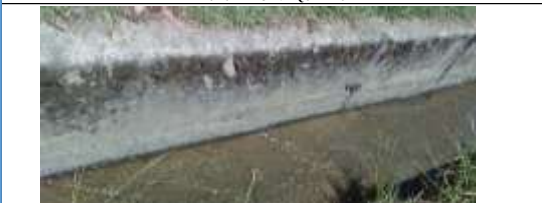
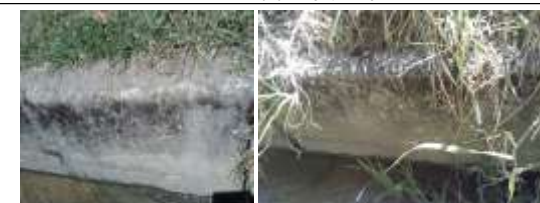
FOTO MARGEN IZQUIERDO					FOTO MARGEN DERECHA

**Descripción:** en la ficha que se muestra nos indica las patologías que se han encontrado en el canal de riego Pomabamba - Huayllan, en la progresiva 3+722 al 3+743, encontrándose como la patología química la eflorescencia y la patología biológica el musgo; donde el nivel de severidad es de SEVERO.

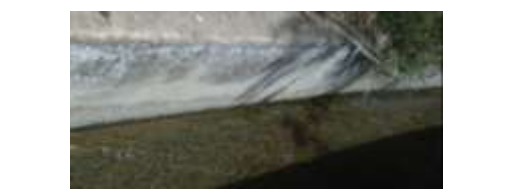
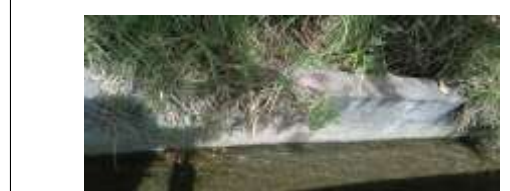
FOTO MARGEN IZQUIERDO					FOTO MARGEN DERECHA

**Descripción:** en la ficha que se muestra nos indica las patologías que se han encontrado en el canal de riego Pomabamba - Huayllan, en la progresiva 3+840 al 3+858, encontrándose como la patología química la eflorescencia; donde el nivel de severidad es de SEVERO.

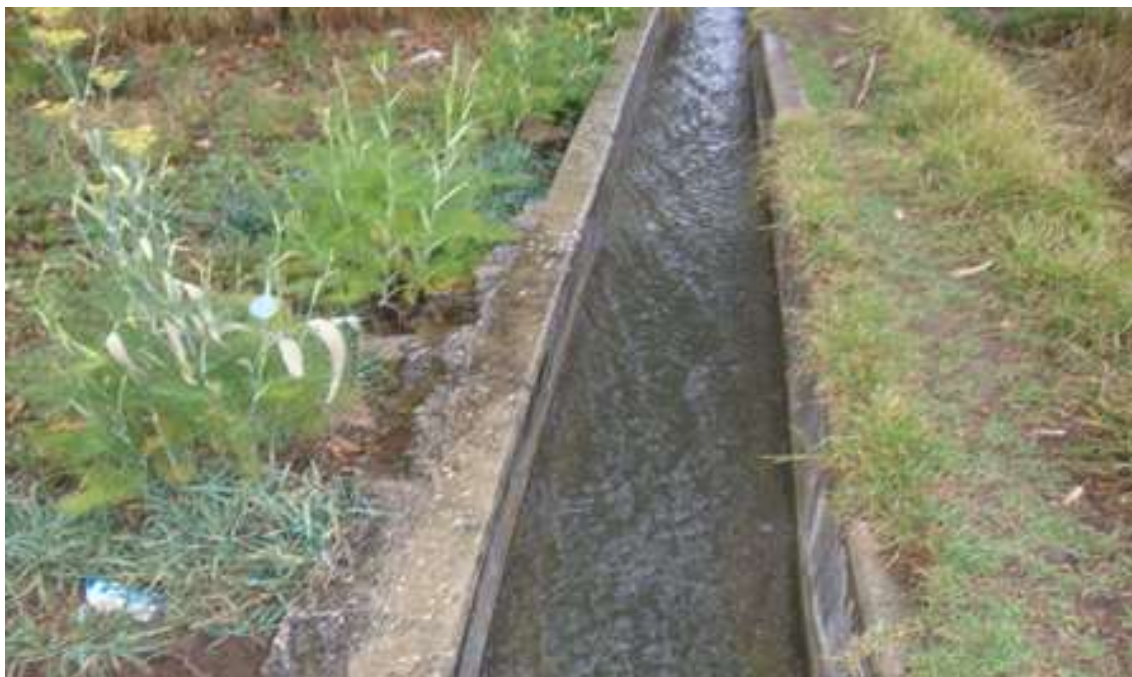
*FOTO N° 01: Fotografía del Canal Pomabamba - Huayllan en el punto de inicio.*

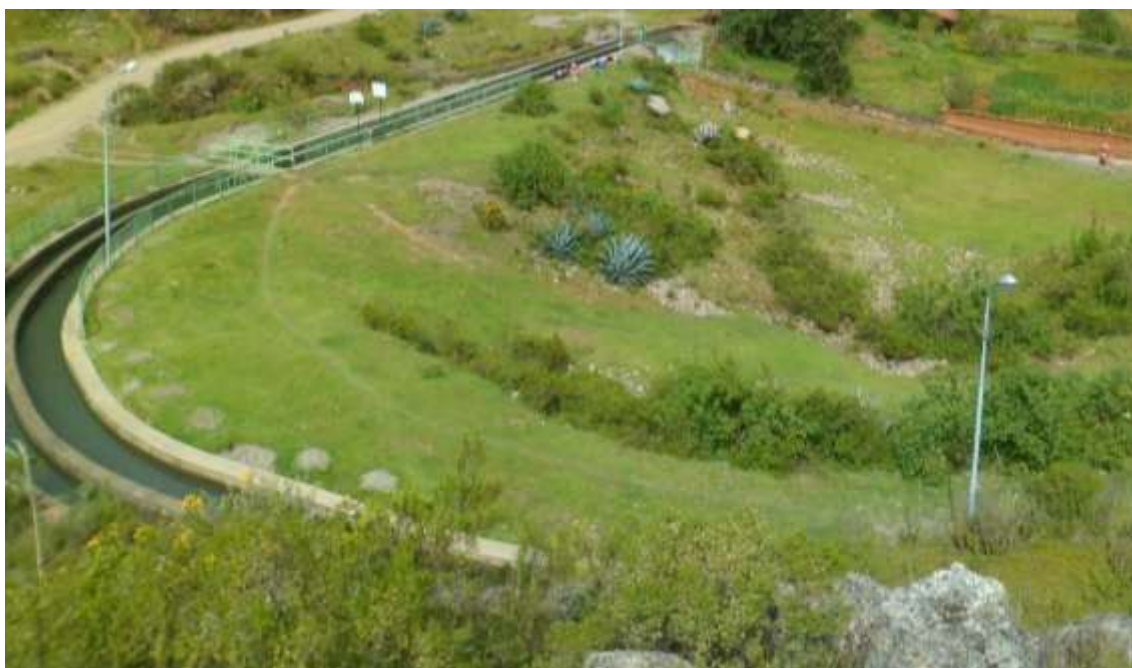
*FOTO N° 02: Fotografía del Canal Pomabamba*

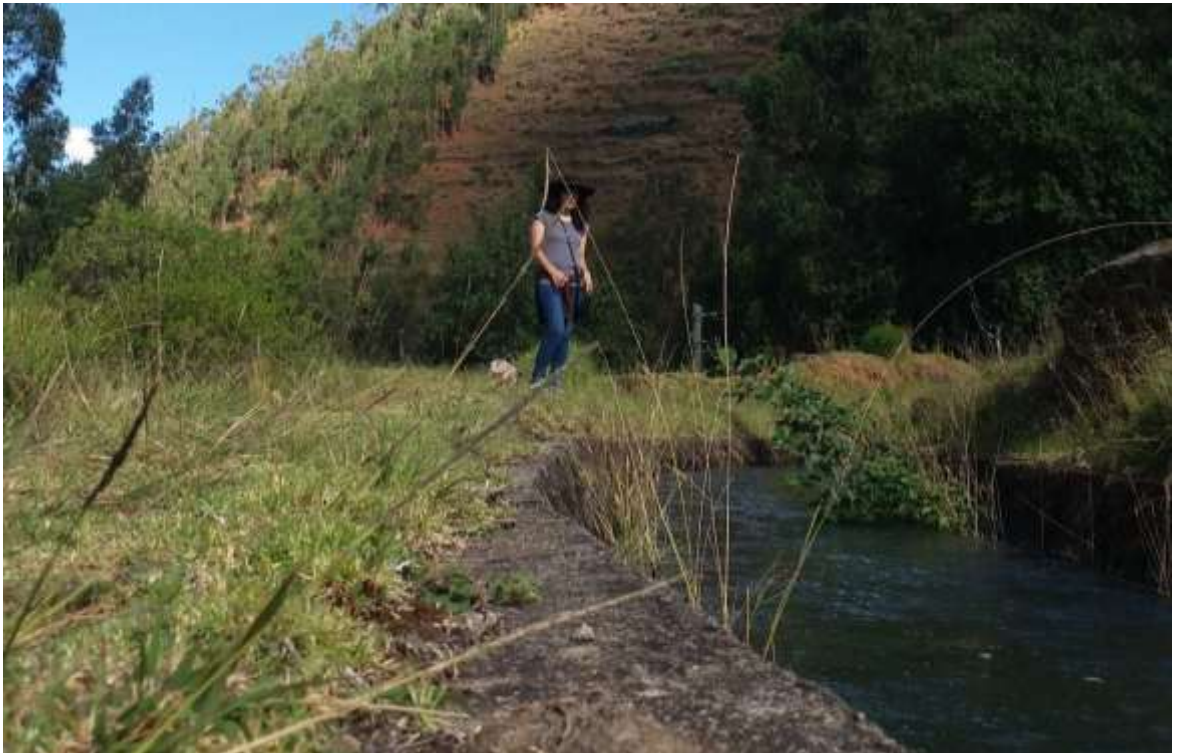
*FOTO N° 04: Fotografía del Canal Pomabamba - Huayllan*

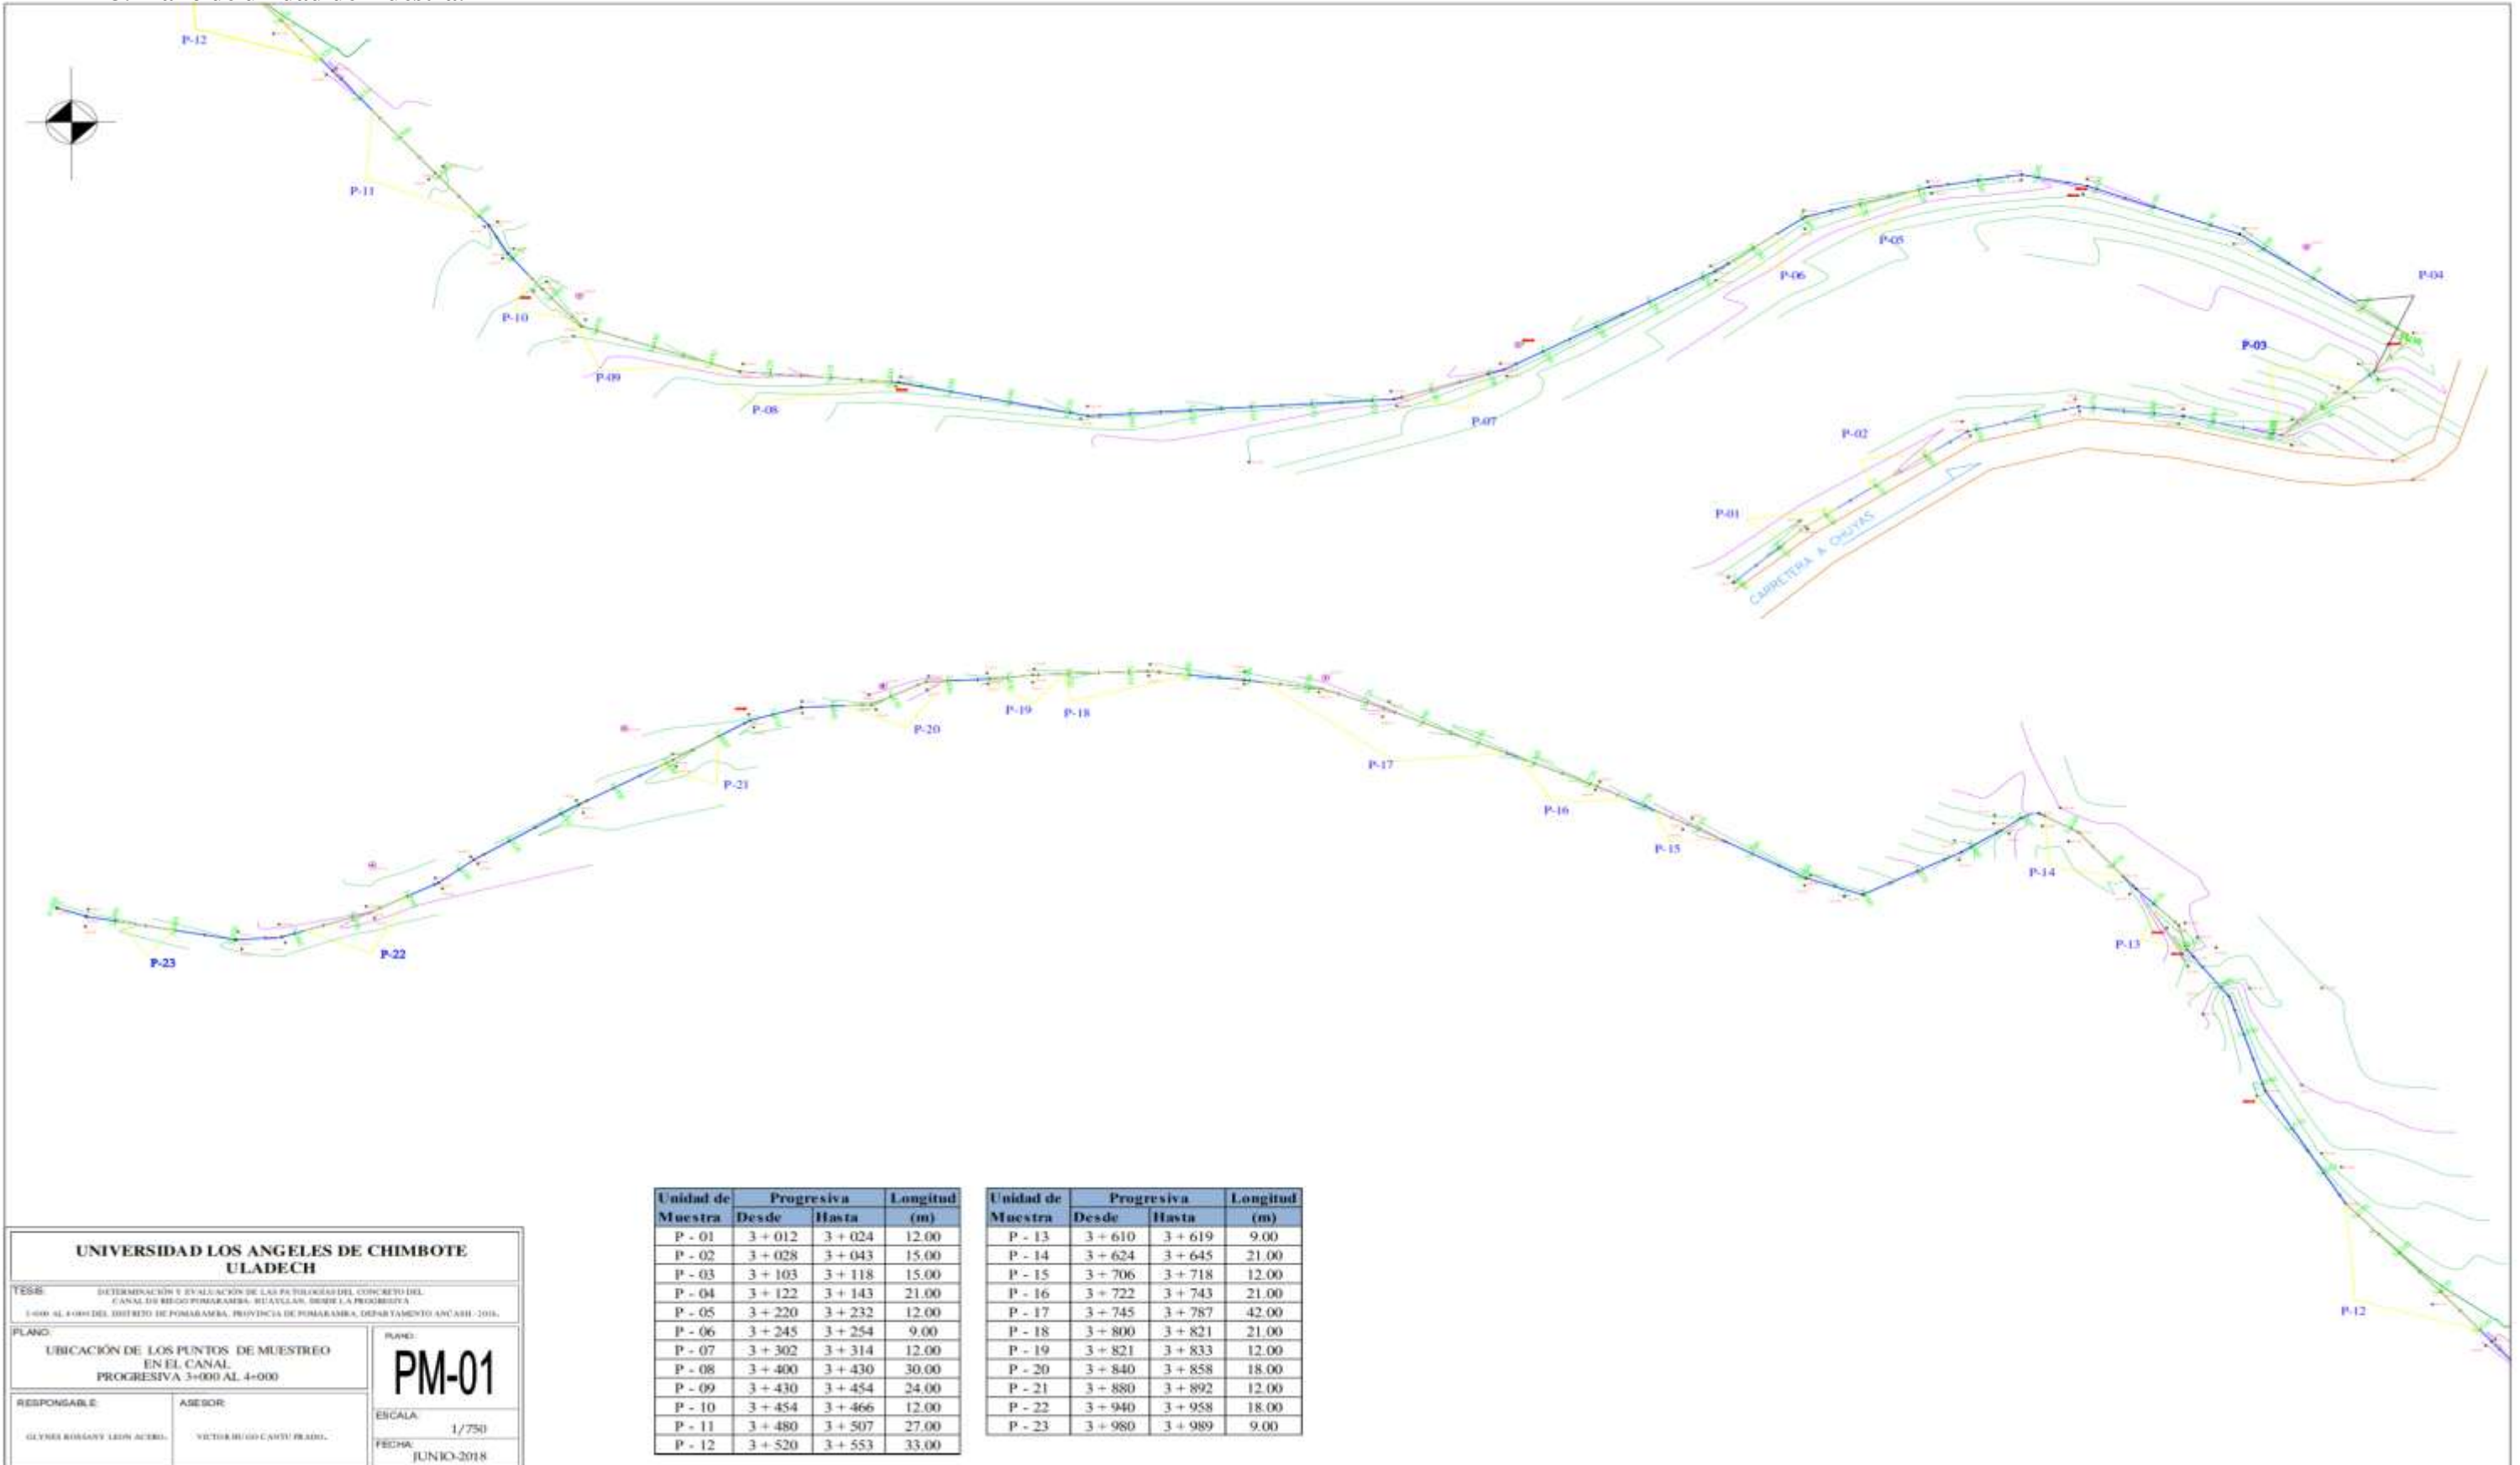
### 3. Plano de unidad de muestra.

Unidad de Muestra	Progresiva		Longitud (m)
	Desde	Hasta	
P - 01	3 + 012	3 + 024	12.00
P - 02	3 + 028	3 + 043	15.00
P - 03	3 + 103	3 + 118	15.00
P - 04	3 + 122	3 + 143	21.00
P - 05	3 + 220	3 + 232	12.00
P - 06	3 + 245	3 + 254	9.00
P - 07	3 + 302	3 + 314	12.00
P - 08	3 + 400	3 + 430	30.00
P - 09	3 + 430	3 + 454	24.00
P - 10	3 + 454	3 + 466	12.00
P - 11	3 + 480	3 + 507	27.00
P - 12	3 + 520	3 + 553	33.00

Unidad de Muestra	Progresiva		Longitud (m)
	Desde	Hasta	
P - 13	3 + 610	3 + 619	9.00
P - 14	3 + 624	3 + 645	21.00
P - 15	3 + 706	3 + 718	12.00
P - 16	3 + 722	3 + 743	21.00
P - 17	3 + 745	3 + 787	42.00
P - 18	3 + 800	3 + 821	21.00
P - 19	3 + 821	3 + 833	12.00
P - 20	3 + 840	3 + 858	18.00
P - 21	3 + 880	3 + 892	12.00
P - 22	3 + 940	3 + 958	18.00
P - 23	3 + 980	3 + 989	9.00
