**UNIVERSIDAD CATÓLICA LOS ÁNGELES DE
CHIMBOTE**

Determinación y evaluación de las patologías del concreto en el canal de regadío Chaquecocha Aguacoto entre las progresivas 0+350 al 1+000 km y del 1+050 al 1+400km del caserío de Ranraucro, distrito de Recuay, provincia de Recuay, departamento de Ancash – 2018

TESIS PARA OPTAR EL TÍTULO DE:

INGENIERO CIVIL

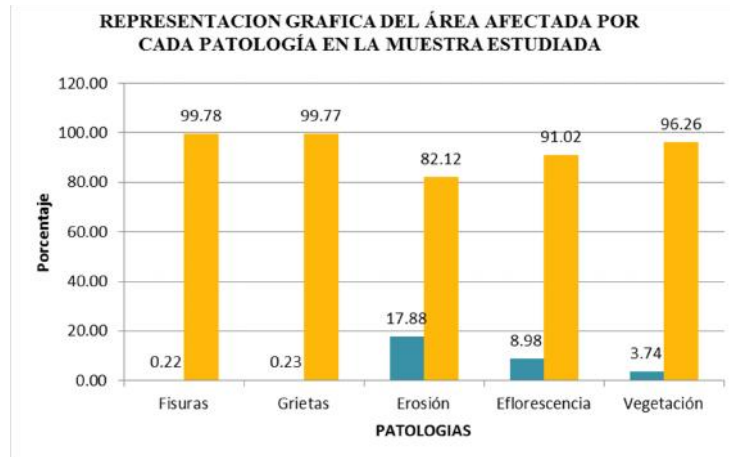
RESUMEN DE ÁREA AFECTADA POR CADA PATOLOGÍA EN LA MUESTRA ESTUDIADA					
N°	Patologías	Área con patología (mm ²)	Expresado en (%)		Nivel de severidad
			Con patología	Sin patología	
1	Fisuras	236,368.00	0.22	99.78	Severo
2	Grietas	247,800.00	0.23	99.77	Leve
3	Erosión	19,315,000.00	17.88	82.12	Moderado
4	Eflorescencia	9,702,500.00	8.98	91.02	Moderado
5	Vegetación	4,042,000.00	3.74	96.26	Moderado

Gráfico 25: Resumen de área afectada por cada patología en la muestra estudiada del canal de regadío Chaquecocha Aguacoto.

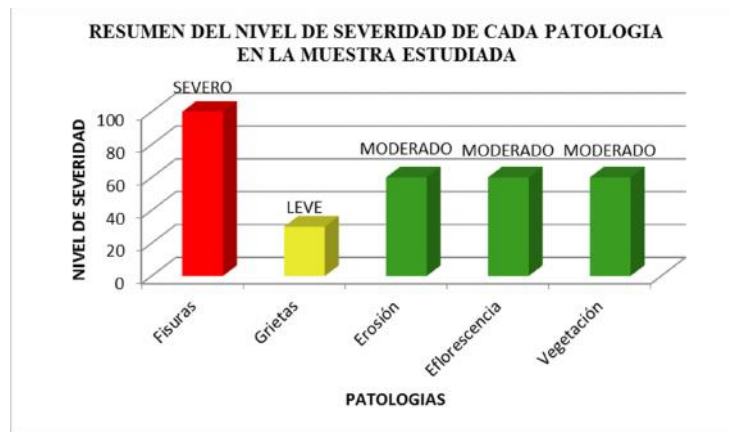
Gráfico 26: Resumen del nivel de severidad de cada patología en la muestra estudiada del canal de regadío Chaquecocha Aguacoto.

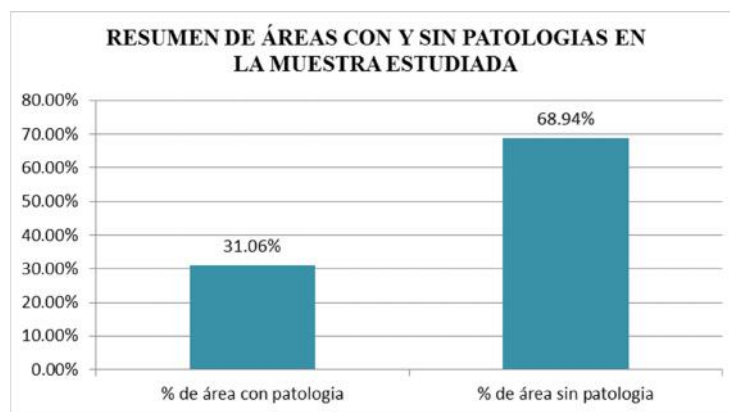
Gráfico 277: Resumen del Porcentaje con y sin patología identificadas en la muestra estudiada del canal de regadío Chaquecocha Aguacoto.
