**Determinación y evaluación de las patologías del concreto en  
el canal de riego Ramada Colca, del tramo 0+000 - 1+000  
sector Colca, distrito de Cajacay-provincia de Bolognesi,  
Ancash – 2018**

Tesis para optar el título profesional de

Ingeniero Civil

Bach. Raúl David Azaña Capcha

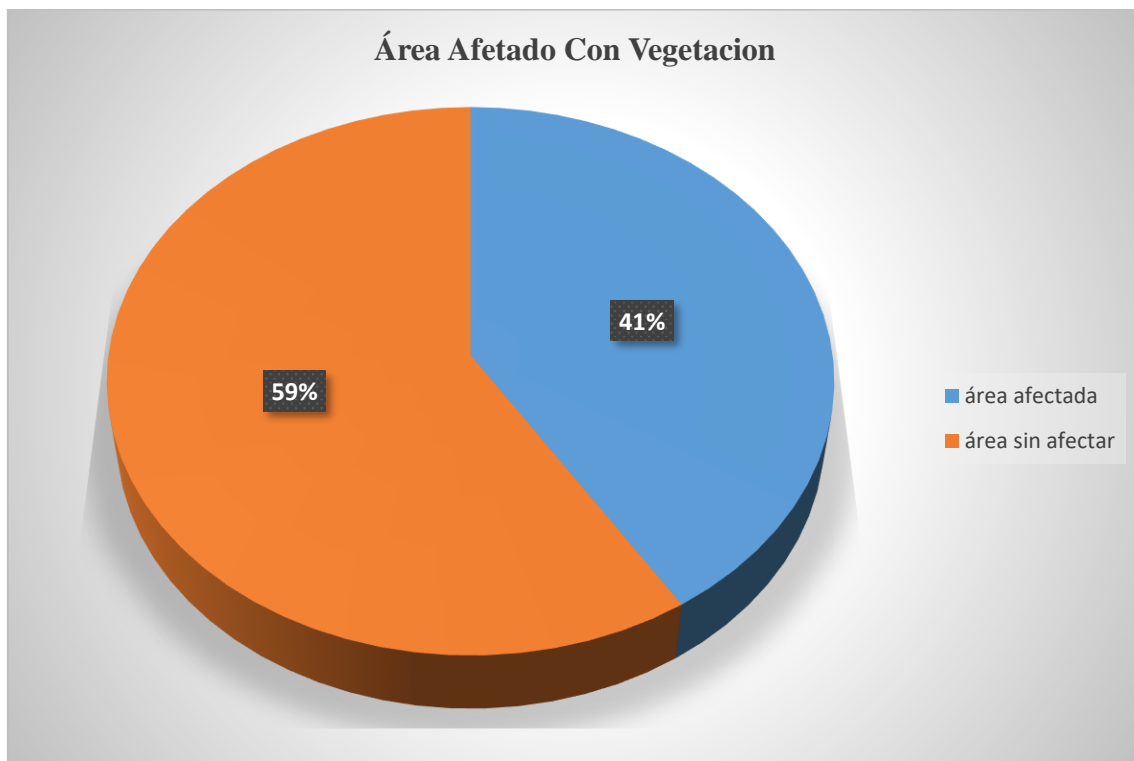
*Gráfico 1: porcentaje de área afectado y no afectado con vegetación*

Encontramos que un 41% del total de áreas, se encuentra afectado con vegetación y con un nivel de severidad severo.

Se ha determinado como patología con más porcentaje de **incidencias** a las unidades muestrales del canal Ramada Colca es la **vegetación** con un 41% del total de área de las unidades muestrales evaluadas (UM-14).

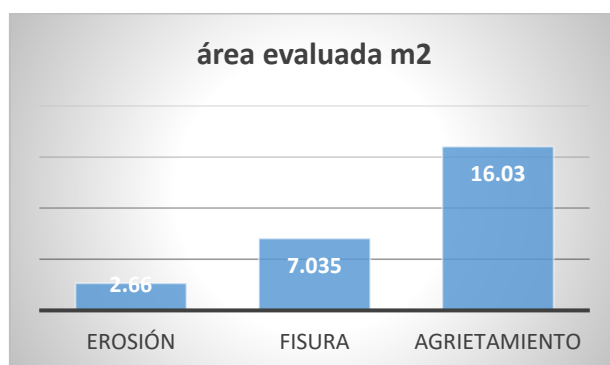
*Gráfico 2: área evaluada con erosión, fisura y agrietamiento.*

**El Agrietamiento** del canal, es la patología que se da en siete de las catorce unidades muestrales con un 2.886% de área de afectado a las unidades muestrales, con un nivel de severidad severo (tomando el nivel más crítico), con filtraciones y pérdidas de caudal por el agrietamiento del canal, por ende, el agrietamiento de las estructuras es el quien **prevalece** en la condición del servicio en el canal Ramada Colca.
