Determinación y evaluación de las patologías del concreto del
canal de Juitush entre las progresivas 3+460 – 4+200

Localidad de Juitush, Distrito de Chacas, Provincia Asunción,

Departamento de Ancash – 2018

Tesis para optar el título profesional de

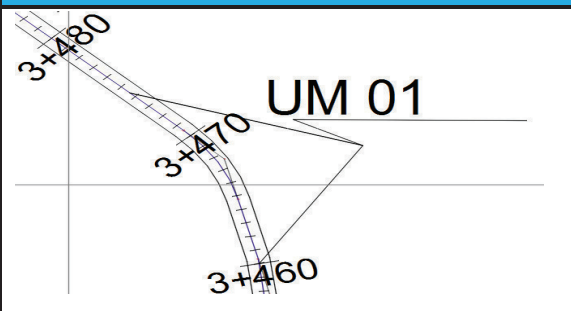
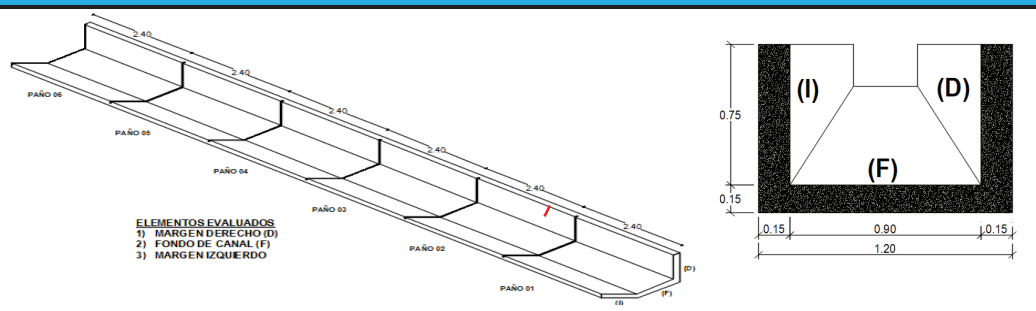
PLANO DE PLANTA DE UNIDAD MUESTRAL				PLANO DE PATOLOGIAS

TITULO	DETERMINACIÓN Y EVALUACIÓN DE LAS PATOLOGÍAS DEL CONCRETO DEL CANAL DE JUITUSH ENTRE LAS PROGRESIVAS 3+460 – 4+200 LOCALIDAD DE JUITUSH, DISTRITO DE CHACAS, PROVINCIA ASUNCIÓN, DEPARTAMENTO DE ANCASH – 2018						
TESISTA	BACH. NOEL MANUEL RIVERA VARGAS		ASESOR	MGTR. VICTOR HUGO CANTU PRADO				
UBICACIÓN			DATOS DE INSPECCION					
DEPARTAMENTO: ANCASH		LOCALIDAD: JUITUSH		FECHA: MAYO 2018				
PROVINCIA: ASUNCIÓN		CAPTACION: RIO JUITUSH		HORA: 10:56 am				
DISTRITO: CHACAS		USO: RIEGO		PROGRESIVA: 3+460.00 - 3+474.40				
AGENTES PATOLOGICOS EXISTENTES								
ORIGEN DE PATOLOGIA	TIPOS DE PATOLOGIAS		NIVELES DE SEVERIDAD		DATOS DEL CANAL (m)		AREA DE LOS ELEMENTOS (m2)	
MECANICO	GRIETAS		LEVE	1	b=	0.90	A.T. PISO: 12.96	
	FISURAS		MODERADO	2	h=	0.75	A.T. MD: 10.80	
FISICO	EROSION		SEVERO	3	e_muro	0.15	A.T. MI: 10.80	
QUIMICO	EFLORESCENCIA				UNIDAD MUESTRAL N° 01

RESUMEN DE AREA AFECTADA DE LA UNIDAD MUESTRAL N° 01				
N°	PATOLOGÍAS	AREA AFECTADA (m2)	AREA TOTAL (m2)	% AREA AFECTADA
1	GRIETAS	-	34.56	0.00%
2	FISURAS	0.02	34.56	0.06%
3	EFLORESCENCIA	-	34.56	0.00%
4	EROSION	-	34.56	0.00%
% AREA CON PATOLOGIA				0.06%

RESULTADO DEL % AREA AFECTADA EN LA UM N° 01	
PORCENTAJE DE CANAL CON PATOLOGIA	0.06%
PORCENTAJE DE CANAL SIN PATOLOGIA	99.94%
TOTAL	100.00%

NIVEL DE SEVERIDAD	LEVE

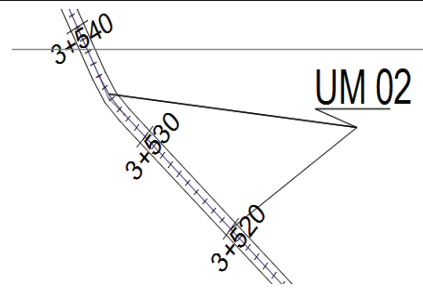
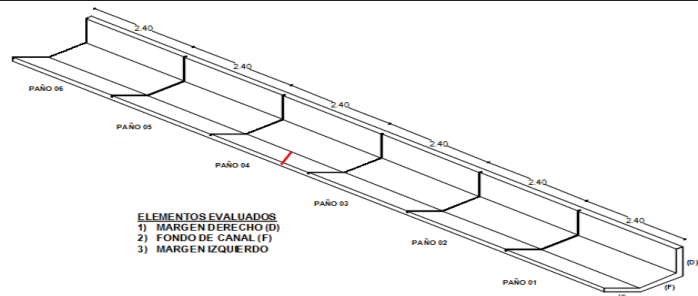
PLANO DE PLANTA DE UNIDAD MUESTRAL				PLANO DE PATOLOGIAS

TITULO		DETERMINACIÓN Y EVALUACIÓN DE LAS PATOLOGÍAS DEL CONCRETO DEL CANAL DE JUITUSH ENTRE LAS PROGRESIVAS 3+460 – 4+200 LOCALIDAD DE JUITUSH, DISTRITO DE CHACAS, PROVINCIA ASUNCIÓN, DEPARTAMENTO DE ANCASH – 2018						
TESISTA		BACH. NOEL MANUEL RIVERA VARGAS		ASESOR		MGTR. VICTOR HUGO CANTU PRADO		
UBICACIÓN				DATOS DE INSPECCION				
DEPARTAMENTO: ANCASH		LOCALIDAD: JUITUSH		FECHA: MAYO 2018				
PROVINCIA: ASUNCIÓN		CAPTACION: RIO JUITUSH		HORA: 11:16 am				
DISTRITO: CHACAS		USO: RIEGO		PROGRESIVA: 3+520.00 - 3+534.40				
AGENTES PATOLOGICOS EXISTENTES								
ORIGEN DE PATOLOGIA	TIPOS DE PATOLOGIAS		NIVELES DE SEVERIDAD		DATOS DEL CANAL (m)		AREA DE LOS ELEMENTOS (m2)	
MECANICO	GRIETAS		LEVE	1	h=	0.90	A.T. PISO:	12.96
	FISURAS		MODERADO	2	h=	0.75	A.T. MD:	10.80
FISICO	EROSION		SEVERO	3	e muro	0.15	A.T. MI:	10.80
QUIMICO	EFLORESCENCIA				e piso	0.15	UNIDAD MUESTRAL N° 02

GRIETAS	4.00	MODERADO	2	Ancho de abertura mayor a 2 mm y menor o igual 4 mm.
			AREA TOTAL AFECTADA(m2)		% AREA AFECTADA	% AREA NO AFECTADA

1.80		16.67%		83.33%

RESUMEN DE AREA AFECTADA DE LA UNIDAD MUESTRAL N° 02				
N°	PATOLOGÍAS	AREA AFECTADA (m2)	AREA TOTAL (m2)	% AREA AFECTADA
1	GRIETAS	1.80	34.56	5.21%
2	FISURAS	-	34.56	0.00%
3	EFLORESCENCIA	-	34.56	0.00%
4	EROSION	-	34.56	0.00%
% AREA CON PATOLOGIA				5.21%

RESULTADO DEL % AREA AFECTADA EN LA UM N° 02	
PORCENTAJE DE CANAL CON PATOLOGIA	5.21%
PORCENTAJE DE CANAL SIN PATOLOGIA	94.79%
TOTAL	100.00%

NIVEL DE SEVERIDAD	MODERADO
--------------------	----------

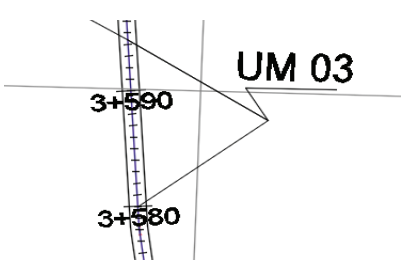
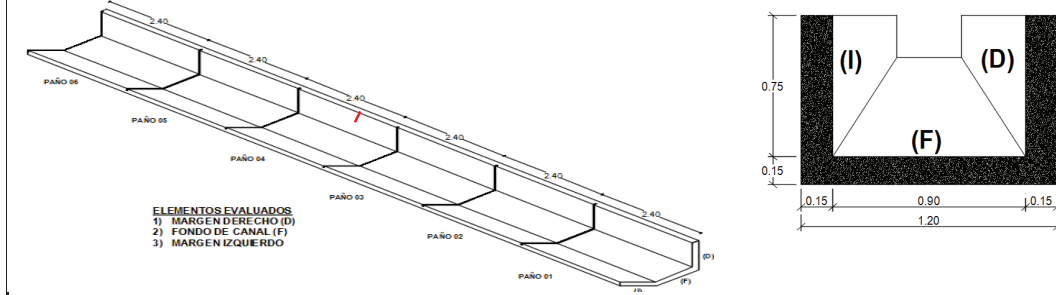
QUIMICO	EFLORESCENCIA						e piso	0.15	UNIDAD MUESTRAL N° 03				
PLANO DE PLANTA DE UNIDAD MUESTRAL					PLANO DE PATOLOGIAS

TITULO		DETERMINACIÓN Y EVALUACIÓN DE LAS PATOLOGÍAS DEL CONCRETO DEL CANAL DE JUITUSH ENTRE LAS PROGRESIVAS 3+460 – 4+200 LOCALIDAD DE JUITUSH, DISTRITO DE CHACAS, PROVINCIA ASUNCIÓN, DEPARTAMENTO DE ANCASH – 2018											
TESISTA		BACH. NOEL MANUEL RIVERA VARGAS			ASESOR		MGTR. VICTOR HUGO CANTU PRADO						
UBICACIÓN					DATOS DE INSPECCION								
DEPARTAMENTO: ANCASH			LOCALIDAD: JUITUSH			FECHA: MAYO 2018							
PROVINCIA: ASUNCIÓN			CAPTACION: RIO JUITUSH			HORA: 11:29 am							
DISTRITO: CHACAS			USO: RIEGO			PROGRESIVA: 3+580.00 - 3+594.40							
AGENTES PATOLOGICOS EXISTENTES													
ORIGEN DE PATOLOGIA	TIPOS DE PATOLOGIAS		NIVELES DE SEVERIDAD		DATOS DEL CANAL (m)		AREA DE LOS ELEMENTOS (m ²)						
MECANICO	GRIETAS		LEVE	1	b=	0.90	A.T. PISO:	12.96					
	FISURAS		MODERADO	2	h=	0.75	A.T. MD:	10.80					
FISICO	EROSION		SEVERO	3	e muro	0.15	A.T. MI:	10.80

RESUMEN DE AREA AFECTADA DE LA UNIDAD MUESTRAL N° 03				
N°	PATOLOGÍAS	AREA AFECTADA (m2)	AREA TOTAL (m2)	% AREA AFECTADA
1	GRIETAS	-	34.56	0.00%
2	FISURAS	0.03	34.56	0.09%
3	EFLORESCENCIA	-	34.56	0.00%
4	EROSION	-	34.56	0.00%
% AREA CON PATOLOGIA				0.09%

RESULTADO DEL % AREA AFECTADA EN LA UM N° 03	
PORCENTAJE DE CANAL CON PATOLOGIA	0.09%
PORCENTAJE DE CANAL SIN PATOLOGIA	99.91%
TOTAL	100.00%

NIVEL DE SEVERIDAD	MODERADO
--------------------	----------

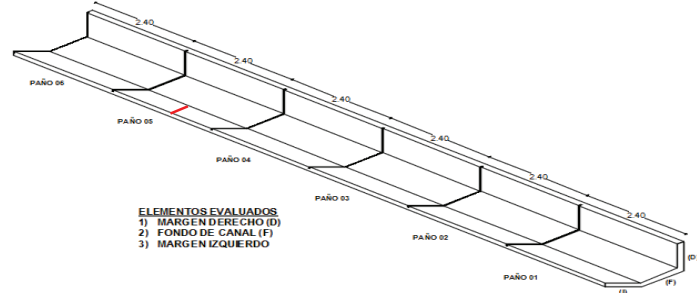
PLANO DE PLANTA DE UNIDAD MUESTRAL				PLANO DE PATOLOGIAS

TITULO		DETERMINACIÓN Y EVALUACIÓN DE LAS PATOLOGÍAS DEL CONCRETO DEL CANAL DE JUITUSH ENTRE LAS PROGRESIVAS 3+460 – 4+200 LOCALIDAD DE JUITUSH, DISTRITO DE CHACAS, PROVINCIA ASUNCIÓN, DEPARTAMENTO DE ANCASH – 2018									
TESISTA		BACH. NOEL MANUEL RIVERA VARGAS		ASESOR		MGTR. VICTOR HUGO CANTU PRADO					
UBICACIÓN				DATOS DE INSPECCION							
DEPARTAMENTO: ANCASH			LOCALIDAD: JUITUSH			FECHA: MAYO 2018					
PROVINCIA: ASUNCIÓN			CAPTACION: RIO JUITUSH			HORA: 11:41 am					
DISTRITO: CHACAS			USO: RIEGO			PROGRESIVA: 3+594.40 - 3+608.80					
AGENTES PATOLOGICOS EXISTENTES											
ORIGEN DE PATOLOGIA	TIPOS DE PATOLOGIAS		NIVELES DE SEVERIDAD		DATOS DEL CANAL (m)		AREA DE LOS ELEMENTOS (m2)				
MECANICO	GRIETAS		LEVE	1	b=	0.90	A.T. PISO:	12.96			
	FISURAS		MODERADO	2	h=	0.75	A.T. MD:	10.80			
FISICO	EROSION		SEVERO	3	e_muro	0.15	A.T. MI:	10.80			
QUIMICO	EFLORESCENCIA				e_piso	0.15	UNIDAD MUESTRAL N° 04

RESUMEN DE AREA AFECTADA DE LA UNIDAD MUESTRAL N° 04				
N°	PATOLOGÍAS	AREA AFECTADA (m2)	AREA TOTAL (m2)	% AREA AFECTADA
1	GRIETAS	1.80	34.56	5.21%
2	FISURAS	-	34.56	0.00%
3	EFLORESCENCIA	-	34.56	0.00%
4	EROSION	-	34.56	0.00%
% AREA CON PATOLOGIA				5.21%

RESULTADO DEL % AREA AFECTADA EN LA UM N° 04	
PORCENTAJE DE CANAL CON PATOLOGIA	5.21%
PORCENTAJE DE CANAL SIN PATOLOGIA	94.79%
TOTAL	100.00%

NIVEL DE SEVERIDAD	MODERADO
--------------------	----------

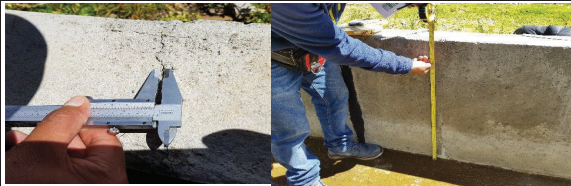
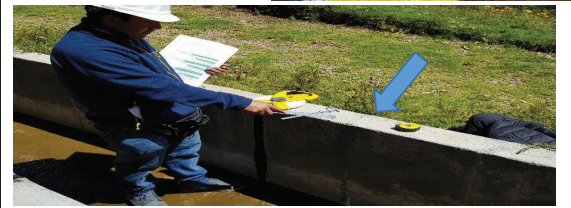
GRIETAS		3.00	MODERADO	2	Ancho de abertura mayor a 2 mm y menor o igual 4 mm.	
			AREA TOTAL AFECTADA(m2)		% AREA AFECTADA	% AREA NO AFECTADA

1.80		16.67%	83.33%

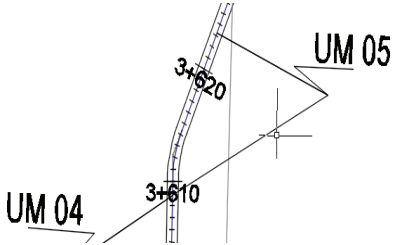
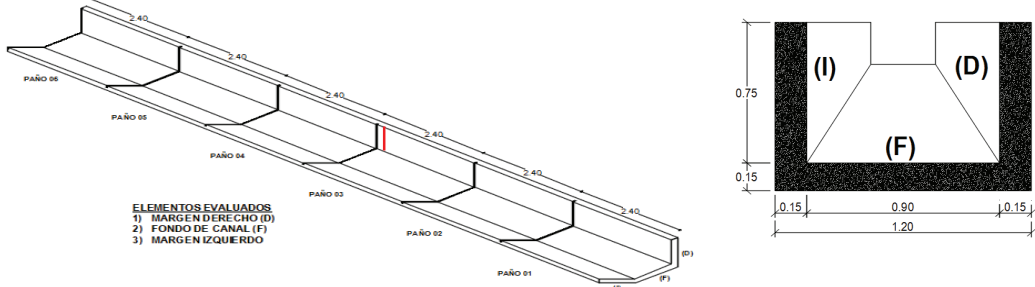
PLANO DE PLANTA DE UNIDAD MUESTRAL					PLANO DE PATOLOGIAS

TITULO		DETERMINACIÓN Y EVALUACIÓN DE LAS PATOLOGÍAS DEL CONCRETO DEL CANAL DE JUITUSH ENTRE LAS PROGRESIVAS 3+460 – 4+200 LOCALIDAD DE JUITUSH, DISTRITO DE CHACAS, PROVINCIA ASUNCIÓN, DEPARTAMENTO DE ANCASH – 2018								
TESISTA		BACH. NOEL MANUEL RIVERA VARGAS			ASESOR		MGTR. VICTOR HUGO CANTU PRADO			
UBICACIÓN					DATOS DE INSPECCION					
DEPARTAMENTO: ANCASH			LOCALIDAD: JUITUSH			FECHA: MAYO 2018				
PROVINCIA: ASUNCIÓN			CAPTACION: RIO JUITUSH			HORA: 11:46 am				
DISTRITO: CHACAS			USO: RIEGO			PROGRESIVA: 3+608.80 - 3+623.20				
AGENTES PATOLOGICOS EXISTENTES										
ORIGEN DE PATOLOGIA	TIPOS DE PATOLOGIAS		NIVELES DE SEVERIDAD		DATOS DEL CANAL (m)		AREA DE LOS ELEMENTOS (m2)			
MECANICO	GRIETAS		LEVE	1	b=	0.90	A.T. PISO:	12.96		
	FISURAS		MODERADO	2	h=	0.75	A.T. MD:	10.80		
FISICO	EROSION		SEVERO	3	e muro	0.15	A.T. MI:	10.80		
QUIMICO	EFLORESCENCIA				e piso	0.15	UNIDAD MUESTRAL N° 05

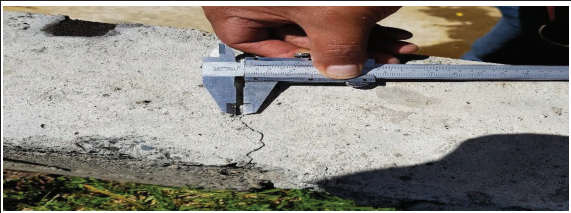
MARGEN IZQUIERDA		PATOLOGIA	ABERTURA CRITICA (mm)	NIVEL DE SEVERIDAD		DESCRIPCION DE SEVERIDAD

GRIETAS	3.00	MODERADO	2	Ancho de abertura mayor a 2 mm y menor o igual 4 mm.		
		AREA TOTAL AFECTADA(m2)		1.80	% AREA AFECTADA	% AREA NO AFECTADA	
	FISURAS	ABERTURA CRITICA (mm)		NIVEL DE SEVERIDAD		DESCRIPCION DE SEVERIDAD	
		NO PRESENTA		-	-	-	
	EFLORESCENCIA	AREA TOTAL AFECTADA (m2)		% AREA AFECTADA	% AREA NO AFECTADA	NIVEL DE SEVERIDAD	
		NO PRESENTA		-	-	-	-
	EROSION	ESPEJOR AFECTADO (m)		% AFECTACION	NIVEL DE SEVERIDAD		DESCRIPCION DE SEVERIDAD
		NO PRESENTA		-	-	-	-
		AREA TOTAL AFECTADA(m2)		% AREA AFECTADA	% AREA NO AFECTADA

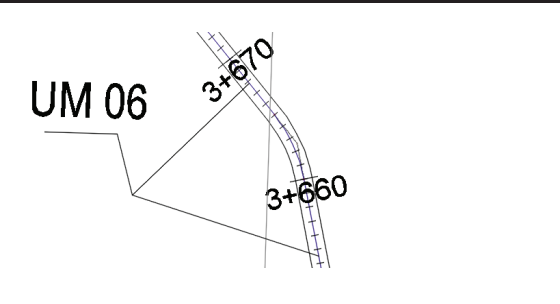
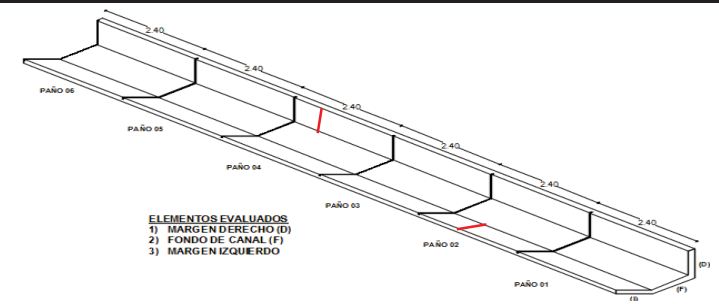
PLANO DE PLANTA DE UNIDAD MUESTRAL					PLANO DE PATOLOGIAS

TITULO		DETERMINACIÓN Y EVALUACIÓN DE LAS PATOLOGÍAS DEL CONCRETO DEL CANAL DE JUITUSH ENTRE LAS PROGRESIVAS 3+460 – 4+200 LOCALIDAD DE JUITUSH, DISTRITO DE CHACAS, PROVINCIA ASUNCIÓN, DEPARTAMENTO DE ANCASH – 2018							
TESISTA		BACH. NOEL MANUEL RIVERA VARGAS			ASESOR		MGTR. VICTOR HUGO CANTU PRADO		
UBICACIÓN					DATOS DE INSPECCION				
DEPARTAMENTO: ANCASH		LOCALIDAD: JUITUSH			FECHA: MAYO 2018				
PROVINCIA: ASUNCIÓN		CAPTACION: RIO JUITUSH			HORA: 11:56 am				
DISTRITO: CHACAS		USO: RIEGO			PROGRESIVA: 3+654.40 - 3+668.80				
AGENTES PATOLOGICOS EXISTENTES									
ORIGEN DE PATOLOGIA	TIPOS DE PATOLOGIAS		NIVELES DE SEVERIDAD		DATOS DEL CANAL (m)		AREA DE LOS ELEMENTOS (m ²)		
MECANICO	GRIETAS		LEVE	1	b=	0.90	A.T. PISO:	12.96	
	FISURAS		MODERADO	2	h=	0.75	A.T. MD:	10.80	
FISICO	EROSION		SEVERO	3	e muro	0.15	A.T. MI:	10.80	
QUIMICO	EFLORESCENCIA				e piso	0.15	UNIDAD MUESTRAL N° 06

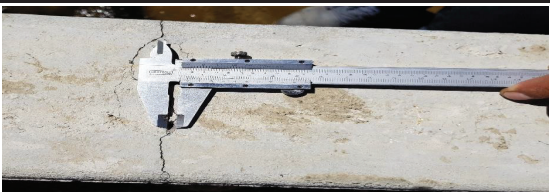
MARGEN IZQUIERDA		PATOLOGIA	ABERTURA CRITICA (mm)	NIVEL DE SEVERIDAD		DESCRIPCION DE SEVERIDAD

GRIETAS		3.50	MODERADO	2	Ancho de abertura mayor a 2 mm y menor o igual 4 mm.		
			AREA TOTAL AFECTADA(m2)		% AREA AFECTADA	% AREA NO AFECTADA

1.80		16.67%	83.33%

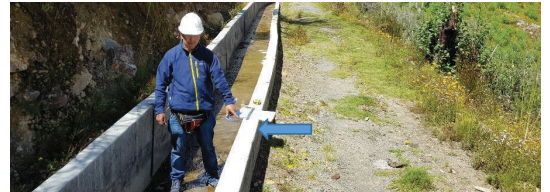
FISURAS		NO PRESENTA	-	-	-		
			AREA TOTAL AFECTADA(m2)		% AREA AFECTADA	% AREA NO AFECTADA		
			-		-	-		
EFLORESCENCIA		AREA TOTAL AFECTADA (m2)	% AREA AFECTADA	% AREA NO AFECTADA	NIVEL DE SEVERIDAD

0.00	4.54%	95.46%	LEVE	1		
	DESCRIPCION DE SEVERIDAD							Humedad y cristalización de sales en un área menor al 5% de la superficie
EROSION		ESPESOR AFECTADO (m)	% AFECTACION	NIVEL DE SEVERIDAD		DESCRIPCION DE SEVERIDAD		
		NO PRESENTA	-	-	-	-		
	AREA TOTAL AFECTADA(m2)		% AREA AFECTADA	% AREA NO AFECTADA

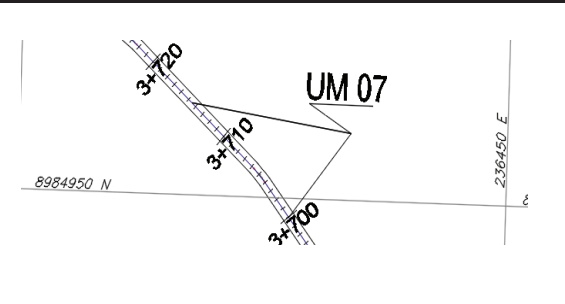
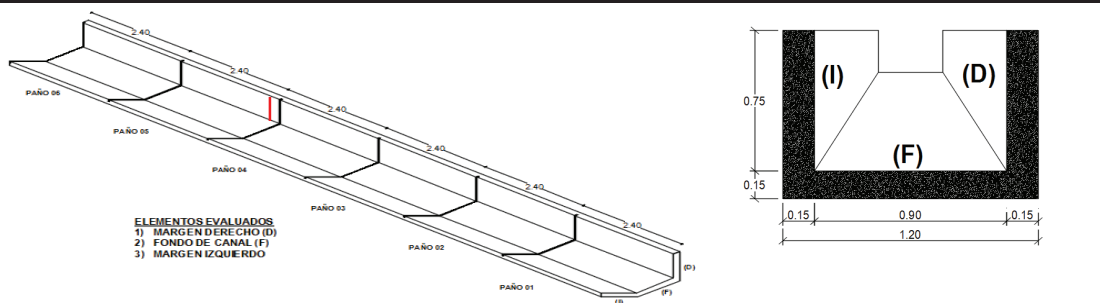
PLANO DE PLANTA DE UNIDAD MUESTRAL					PLANO DE PATOLOGIAS

TITULO		DETERMINACIÓN Y EVALUACIÓN DE LAS PATOLOGÍAS DEL CONCRETO DEL CANAL DE JUITUSH ENTRE LAS PROGRESIVAS 3+460 – 4+200 LOCALIDAD DE JUITUSH, DISTRITO DE CHACAS, PROVINCIA ASUNCIÓN, DEPARTAMENTO DE ANCASH – 2018								
TESISTA		BACH. NOEL MANUEL RIVERA VARGAS			ASESOR		MGTR. VICTOR HUGO CANTU PRADO			
UBICACIÓN					DATOS DE INSPECCION					
DEPARTAMENTO: ANCASH			LOCALIDAD: JUITUSH			FECHA: MAYO 2018				
PROVINCIA: ASUNCIÓN			CAPTACION: RIO JUITUSH			HORA: 12:10 pm				
DISTRITO: CHACAS			USO: RIEGO			PROGRESIVA: 3+700.00 - 3+714.40				
AGENTES PATOLOGICOS EXISTENTES										
ORIGEN DE PATOLOGIA	TIPOS DE PATOLOGIAS		NIVELES DE SEVERIDAD		DATOS DEL CANAL (m)		AREA DE LOS ELEMENTOS (m2)			
MECANICO	GRIETAS		LEVE	1	b=	0.90	A.T. PISO:	12.96		
	FISURAS		MODERADO	2	h=	0.75	A.T. MD:	10.80		
FISICO	EROSION		SEVERO	3	e muro	0.15	A.T. MI:	10.80		
QUIMICO	EFLORESCENCIA				e piso	0.15	UNIDAD MUESTRAL N° 07

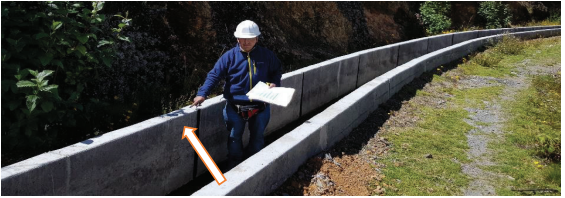
GRIETAS	4.5	SEVERO	3	Ancho de abertura mayor a 4 mm.	
						AREA TOTAL AFECTADA(m2)		% AREA AFECTADA	% AREA NO AFECTADA

1.80	16.67%	83.33%

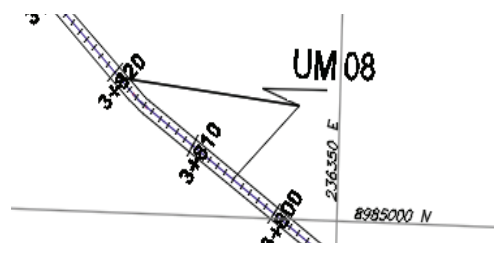
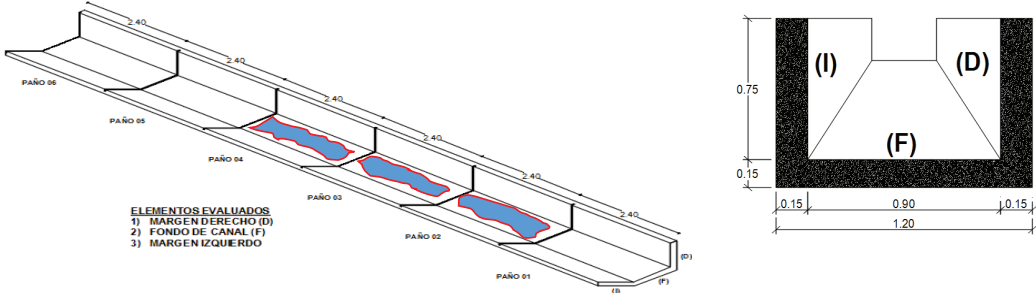
PLANO DE PLANTA DE UNIDAD MUESTRAL					PLANO DE PATOLOGIAS

TITULO		DETERMINACIÓN Y EVALUACIÓN DE LAS PATOLOGÍAS DEL CONCRETO DEL CANAL DE JUITUSH ENTRE LAS PROGRESIVAS 3+460 – 4+200 LOCALIDAD DE JUITUSH, DISTRITO DE CHACAS, PROVINCIA ASUNCIÓN, DEPARTAMENTO DE ANCASH – 2018								
TESISTA		BACH. NOEL MANUEL RIVERA VARGAS			ASESOR		MGTR. VICTOR HUGO CANTU PRADO			
UBICACIÓN					DATOS DE INSPECCION					
DEPARTAMENTO: ANCASH			LOCALIDAD: JUITUSH			FECHA: MAYO 2018				
PROVINCIA: ASUNCIÓN			CAPTACION: RIO JUITUSH			HORA: 12:23 pm				
DISTRITO: CHACAS			USO: RIEGO			PROGRESIVA: 3+805.00 - 3+819.40				
AGENTES PATOLOGICOS EXISTENTES										
ORIGEN DE PATOLOGIA	TIPOS DE PATOLOGIAS		NIVELES DE SEVERIDAD		DATOS DEL CANAL (m)		AREA DE LOS ELEMENTOS (m ²)			
MECANICO	GRIETAS		LEVE	1	b=	0.90	A.T. PISO:	12.96		
	FISURAS		MODERADO	2	h=	0.75	A.T. MD:	10.80		
FISICO	EROSION		SEVERO	3	e muro	0.15	A.T. MI:	10.80		
QUIMICO	EFLORESCENCIA				e piso	0.15	UNIDAD MUESTRAL N° 08

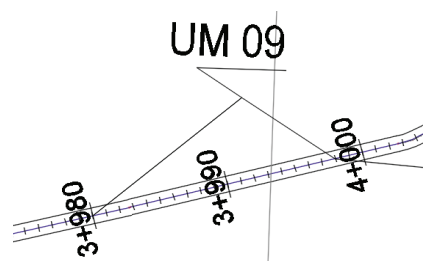
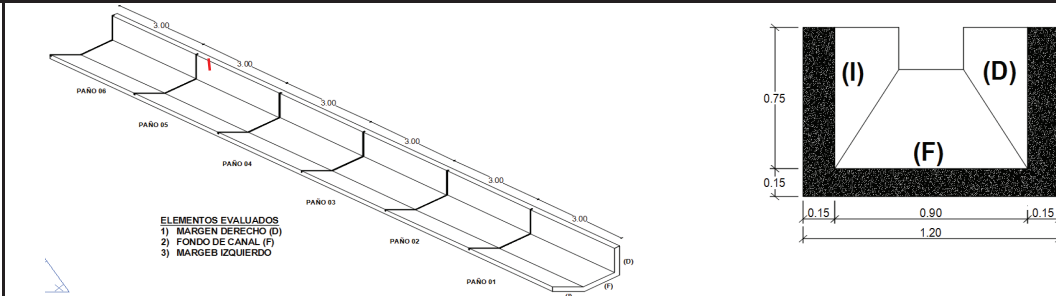
PLANO DE PLANTA DE UNIDAD MUESTRAL					PLANO DE PATOLOGIAS

TITULO		DETERMINACIÓN Y EVALUACIÓN DE LAS PATOLOGÍAS DEL CONCRETO DEL CANAL DE JUITUSH ENTRE LAS PROGRESIVAS 3+460 – 4+200 LOCALIDAD DE JUITUSH, DISTRITO DE CHACAS, PROVINCIA ASUNCIÓN, DEPARTAMENTO DE ANCASH – 2018								
TESISTA		BACH. NOEL MANUEL RIVERA VARGAS			ASESOR		MGTR. VICTOR HUGO CANTU PRADO			
UBICACIÓN					DATOS DE INSPECCION					
DEPARTAMENTO: ANCASH			LOCALIDAD: JUITUSH			FECHA: MAYO 2018				
PROVINCIA: ASUNCIÓN			CAPTACION: RIO JUITUSH			HORA: 12:39 pm				
DISTRITO: CHACAS			USO: RIEGO			PROGRESIVA: 3+980.00 - 3+998.00				
AGENTES PATOLOGICOS EXISTENTES										
ORIGEN DE PATOLOGIA	TIPOS DE PATOLOGIAS		NIVELES DE SEVERIDAD		DATOS DEL CANAL (m)		AREA DE LOS ELEMENTOS (m2)			
MECANICO	GRIETAS		LEVE	1	b=	0.90	A.T. PISO:	16.20		
	FISURAS		MODERADO	2	h=	0.75	A.T. MD:	13.50		
FISICO	EROSION		SEVERO	3	e muro	0.15	A.T. MI:	13.50		
QUIMICO	EFLORESCENCIA				e piso	0.15	UNIDAD MUESTRAL N° 09

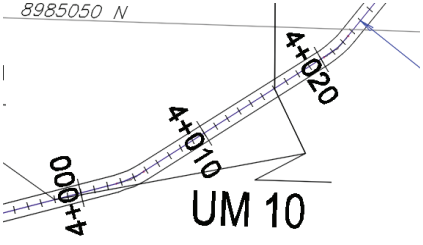
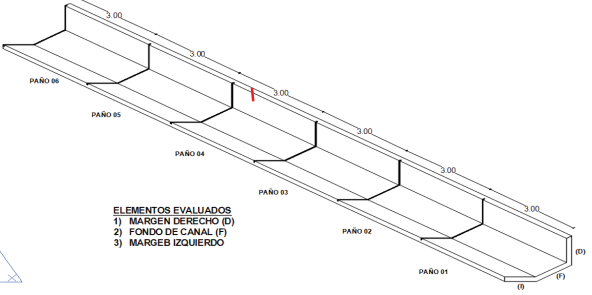
PLANO DE PLANTA DE UNIDAD MUESTRAL					PLANO DE PATOLOGIAS

TITULO		DETERMINACIÓN Y EVALUACIÓN DE LAS PATOLOGÍAS DEL CONCRETO DEL CANAL DE JUITUSH ENTRE LAS PROGRESIVAS 3+460 – 4+200 LOCALIDAD DE JUITUSH, DISTRITO DE CHACAS, PROVINCIA ASUNCIÓN, DEPARTAMENTO DE ANCASH – 2018								
TESISTA		BACH. NOEL MANUEL RIVERA VARGAS			ASESOR		MGTR. VICTOR HUGO CANTU PRADO			
UBICACIÓN					DATOS DE INSPECCION					
DEPARTAMENTO: ANCASH			LOCALIDAD: JUITUSH			FECHA: MAYO 2018				
PROVINCIA: ASUNCIÓN			CAPTACION: RIO JUITUSH			HORA: 12:45 pm				
DISTRITO: CHACAS			USO: RIEGO			PROGRESIVA: 3+998.00 - 4+016.00				
AGENTES PATOLOGICOS EXISTENTES										
ORIGEN DE PATOLOGIA	TIPOS DE PATOLOGIAS		NIVELES DE SEVERIDAD		DATOS DEL CANAL (m)		AREA DE LOS ELEMENTOS (m2)			
MECANICO	GRIETAS		LEVE	1	b=	0.90	A.T. PISO:	16.20		
	FISURAS		MODERADO	2	h=	0.75	A.T. MD:	13.50		
FISICO	EROSION		SEVERO	3	e muro	0.15	A.T. MI:	13.50		
QUIMICO	EFLORESCENCIA				e piso	0.15	UNIDAD MUESTRAL N° 10

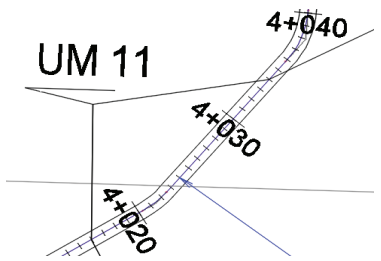
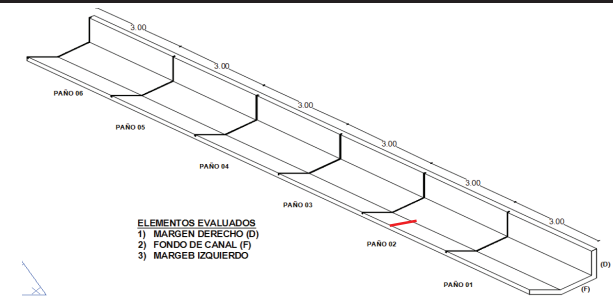
PLANO DE PLANTA DE UNIDAD MUESTRAL					PLANO DE PATOLOGIAS

TITULO		DETERMINACIÓN Y EVALUACIÓN DE LAS PATOLOGÍAS DEL CONCRETO DEL CANAL DE JUITUSH ENTRE LAS PROGRESIVAS 3+460 – 4+200 LOCALIDAD DE JUITUSH, DISTRITO DE CHACAS, PROVINCIA ASUNCIÓN, DEPARTAMENTO DE ANCASH – 2018								
TESISTA		BACH. NOEL MANUEL RIVERA VARGAS			ASESOR		MGTR. VICTOR HUGO CANTU PRADO			
UBICACIÓN					DATOS DE INSPECCION					
DEPARTAMENTO: ANCASH			LOCALIDAD: JUITUSH			FECHA: MAYO 2018				
PROVINCIA: ASUNCIÓN			CAPTACION: RIO JUITUSH			HORA: 12:50 pm				
DISTRITO: CHACAS			USO: RIEGO			PROGRESIVA: 4+016.00 - 4+034.00				
AGENTES PATOLOGICOS EXISTENTES										
ORIGEN DE PATOLOGIA	TIPOS DE PATOLOGIAS		NIVELES DE SEVERIDAD		DATOS DEL CANAL (m)		AREA DE LOS ELEMENTOS (m ²)			
MECANICO	GRIETAS		LEVE	1	b=	0.90	A.T. PISO:	16.20		
	FISURAS		MODERADO	2	h=	0.75	A.T. MD:	13.50		
FISICO	EROSION		SEVERO	3	e muro	0.15	A.T. MI:	13.50		
QUIMICO	EFLORESCENCIA				e piso	0.15	UNIDAD MUESTRAL N° 11

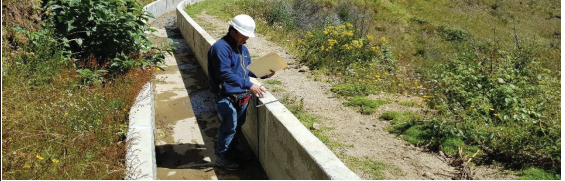
GRIETAS	6.50	SEVERO	3	Ancho de abertura mayor a 4 mm.		
		AREA TOTAL AFECTADA(m2)		% AREA AFECTADA		% AREA NO AFECTADA

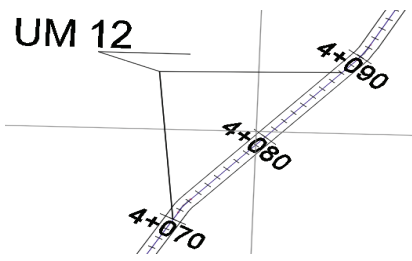
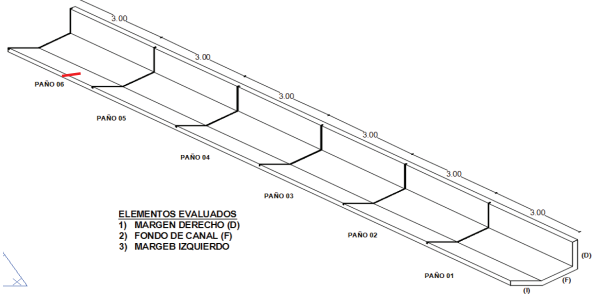
PLANO DE PLANTA DE UNIDAD MUESTRAL					PLANO DE PATOLOGIAS

RESUMEN POR TIPO DE PATOLOGIA ENCONTRADA EN LA UNIDAD MUESTRAL N° 12						
ELEMENTO	PROGRESIVA: 3+460.00-3+460.00	ABERTURA AFECTADA (mm)	ESPEJOR AFETADA (m)	% DE DESGASTE DEL ELEMENTO	% AREA AFECTADA	NIVEL DE SEVERIDAD
	PATOLOGIA					
MARGEN DERECHO	GRIETAS	NO PRESENTA	-	-	-	-
	FISURAS	NO PRESENTA	-	-	-	-
	EFLORESCENCIA	-	NO PRESENTA	-	-	-
	EROSION	-	NO PRESENTA	-	-	-
NIVEL DE SEVERIDAD DEL MARGEN DERECHO						
MARGEN IZQUIERDO	GRIETAS	NO PRESENTA	-	-	-	-
	FISURAS	1.00	-	-	0.20%	LEVE
	EFLORESCENCIA	-	NO PRESENTA	-	-	-
	EROSION	-	NO PRESENTA	-	-	-
NIVEL DE SEVERIDAD DEL MARGEN IZQUIERDO						
FONDO DEL CANAL	GRIETAS	NO PRESENTA	-	-	-	-
	FISURAS	NO PRESENTA	-	-	-	-
	EFLORESCENCIA	-	NO PRESENTA	-	-	-
	EROSION	-	NO PRESENTA	-	-	-
NIVEL DE SEVERIDAD DEL FONDO DEL CANAL						
NIVEL DE SEVERIDAD DE LA UNIDAD MUESTRAL N° 12						LEVE

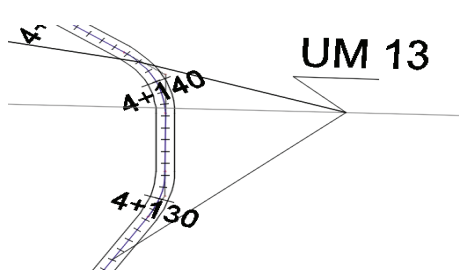
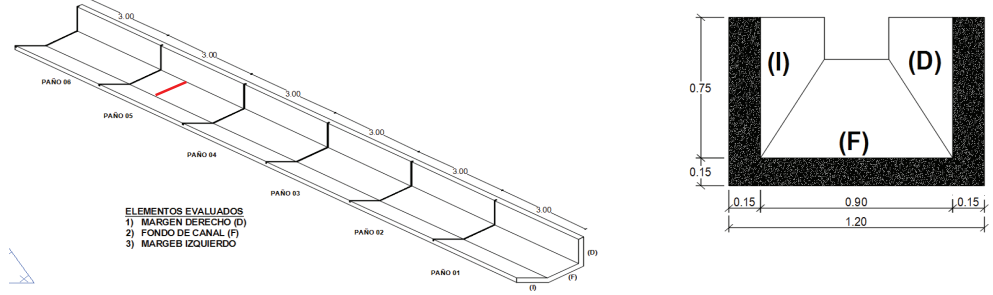
PLANO DE PLANTA DE UNIDAD MUESTRAL					PLANO DE PATOLOGIAS

RESUMEN POR TIPO DE PATOLOGIA ENCONTRADA EN LA UNIDAD MUESTRAL N° 13						
ELEMENTO	PROGRESIVA: 3+460.00-3+460.00	ABERTURA AFECTADA (mm)	ESPEJOR AFECTADA (m)	% DE DESGASTE DEL ELEMENTO	% AREA AFECTADA	NIVEL DE SEVERIDAD
	PATOLOGIA					
MARGEN DERECHO	GRIETAS	NO PRESENTA	-	-	-	-
	FISURAS	NO PRESENTA	-	-	-	-
	EFLORESCENCIA	-	NO PRESENTA	-	-	-
	EROSION	-	NO PRESENTA	-	-	-
NIVEL DE SEVERIDAD DEL MARGEN DERECHO						
MARGEN IZQUIERDO	GRIETAS	NO PRESENTA	-	-	-	-
	FISURAS	NO PRESENTA	-	-	-	-
	EFLORESCENCIA	-	NO PRESENTA	-	-	-
	EROSION	-	NO PRESENTA	-	-	-
NIVEL DE SEVERIDAD DEL MARGEN IZQUIERDO						
FONDO DEL CANAL	GRIETAS	1.6	-	-	16.67%	LEVE
	FISURAS	NO PRESENTA	-	-	-	-
	EFLORESCENCIA	-	NO PRESENTA	-	-	-
	EROSION	-	NO PRESENTA	-	-	-
NIVEL DE SEVERIDAD DEL FONDO DEL CANAL						
NIVEL DE SEVERIDAD DE LA UNIDAD MUESTRAL N° 13						LEVE

➤ **Unidad muestral N° 13:** Tuvo un área total evaluada de 43.20 m², del cual la patología con mayor incidencia se encontró grieta de hasta 1.6 mm de abertura con una longitud transversal 0.90 m, que representa el 16.67% del área afectada del elemento y el 6.25% del área afectada de la unidad de muestra, así mismo presenta un nivel de severidad **LEVE**.

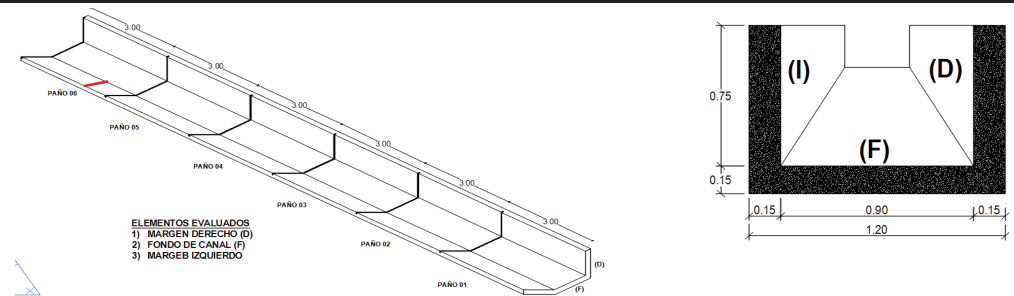
QUIMICO	EFLORESCENCIA				e piso	0.15	UNIDAD MUESTRAL N° 14			
PLANO DE PLANTA DE UNIDAD MUESTRAL					PLANO DE PATOLOGIAS

GRIETAS		6.00	SEVERO	3	Ancho de abertura mayor a 4 mm.	
			AREA TOTAL AFECTADA(m2)		% AREA AFECTADA	% AREA NO AFECTADA

RESUMEN POR TIPO DE PATOLOGIA ENCONTRADA EN LA UNIDAD MUESTRAL N° 14						
ELEMENTO	PROGRESIVA: 3+460.00-3+460.00	ABERTURA AFECTADA (mm)	ESPEJOR AFETADA (m)	% DE DESGASTE DEL ELEMENTO	% AREA AFECTADA	NIVEL DE SEVERIDAD
	PATOLOGIA					
MARGEN DERECHO	GRIETAS	NO PRESENTA	-	-	-	-
	FISURAS	NO PRESENTA	-	-	-	-
	EFLORESCENCIA	-	NO PRESENTA	-	-	-
	EROSION	-	NO PRESENTA	-	-	-
	NIVEL DE SEVERIDAD DEL MARGEN DERECHO					
MARGEN IZQUIERDO	GRIETAS	6.00	-	-	16.67%	SEVERO
	FISURAS	NO PRESENTA	-	-	-	-
	EFLORESCENCIA	-	NO PRESENTA	-	-	-
	EROSION	-	NO PRESENTA	-	-	-
	NIVEL DE SEVERIDAD DEL MARGEN IZQUIERDO					
FONDO DEL CANAL	GRIETAS	NO PRESENTA	-	-	-	-
	FISURAS	NO PRESENTA	-	-	-	-
	EFLORESCENCIA	-	NO PRESENTA	-	-	-
	EROSION	-	NO PRESENTA	-	-	-
	NIVEL DE SEVERIDAD DEL FONDO DEL CANAL					
NIVEL DE SEVERIDAD DE LA UNIDAD MUESTRAL N° 14						SEVERO

- ✓ Habiéndose determinado que la patología más predominante son las grietas, que presentan daños en el margen izquierdo y margen derecho del canal, se recomienda cambiar solo el paño del elemento afectado para que presente una mejor condición de servicio de las unidades muestrales N° 07, N° 11 y N° 14 en los progresivas KM 3+710, Km 4+020.20 y Km 4+154.50 respectivamente por lo que ha afectado considerablemente a toda su estructura.

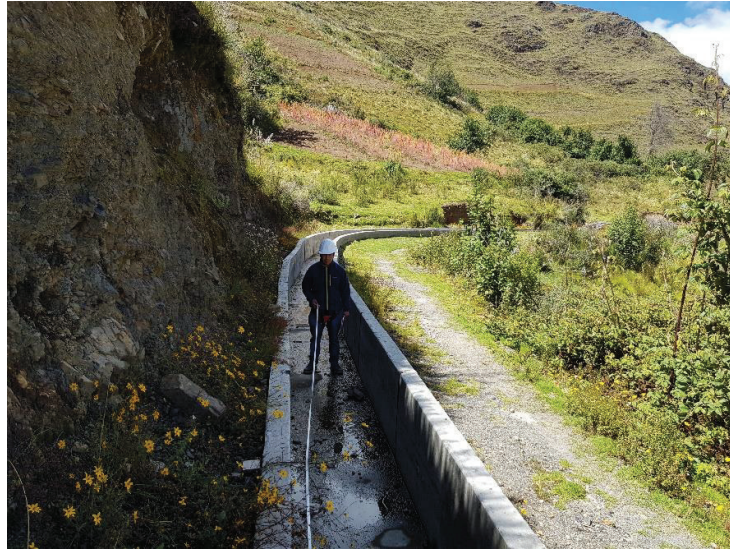
Imagen N° 12: En la vista se observa haciendo las mediciones de la primera unidad muestral entre la progresiva 3+460 a 3+474.40

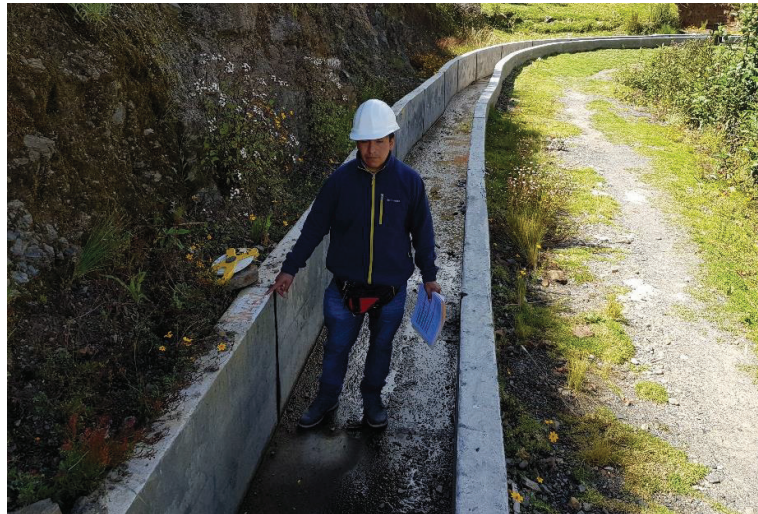
Imagen N° 13: En la vista se observa el inicio de la muestra del canal Juitush haciendo recolección de datos con la ficha de inspección

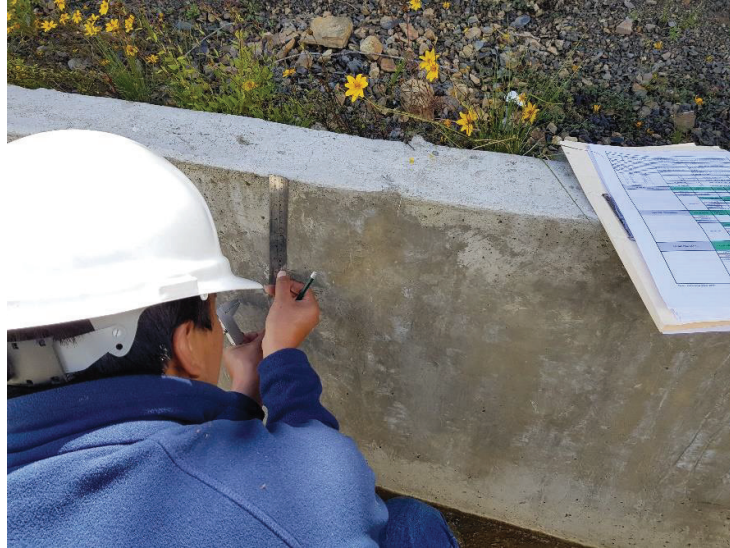
- **Unidad muestral N° 01:** Tuvo un área total evaluada de 34.56 m², del cual la patología con mayor incidencia se encontró fisuras de hasta 1 mm de abertura con una longitud transversal 0.32 m, que representa el 0.18% del área afectada del elemento y el 0.06% del área afectada de la unidad de muestra, así mismo presenta un nivel de severidad **LEVE**.
- **Unidad muestral N° 02:** Tuvo un área total evaluada de 34.56 m², del cual la patología con mayor incidencia se encontró grieta de hasta 4 mm de abertura con una longitud transversal 0.75 m, que representa el 16.67% del área afectada del elemento y el 5.21% del área afectada

Imagen N° 14: En la vista se observa haciendo las mediciones de la fisura vertical en la primera unidad muestral entre la progresiva 3+460 a 3+474.40

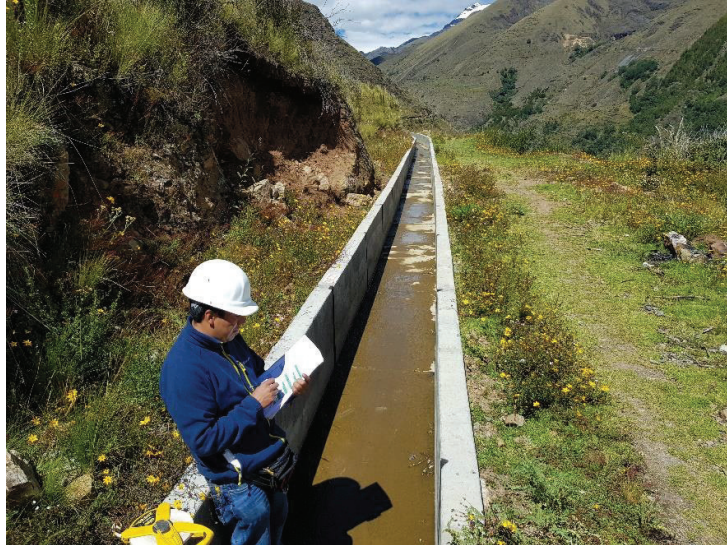
Imagen N° 18: En la vista se observa tomando los datos con la ficha de inspección para la unidad de muestra N° 03

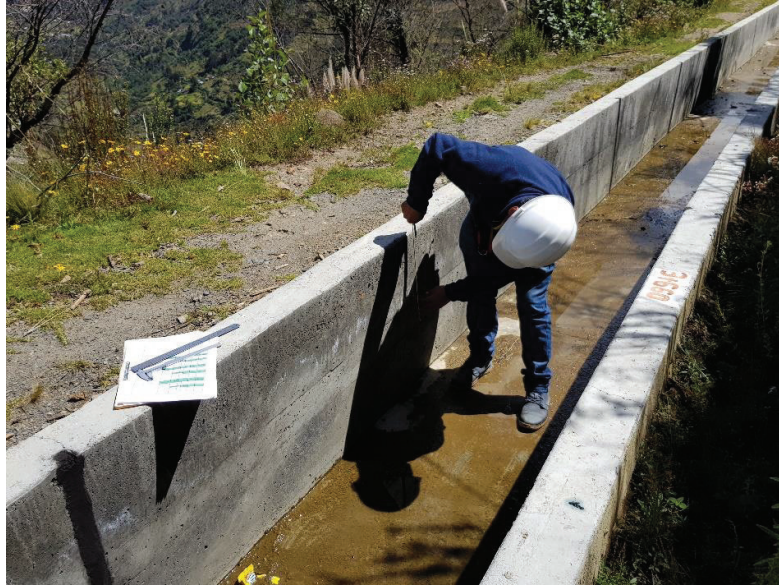
Imagen N° 24: En la vista se observa la medición de la área de la patología de eflorescencia en la progresiva 3+654.40 a 3+668.80 para la unidad muestral N° 06

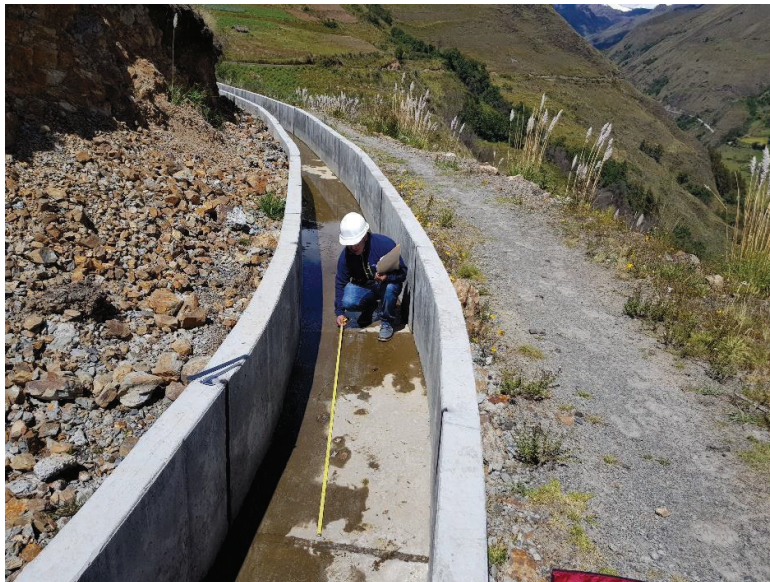
Imagen N° 27: En la vista se observa la medición de la área erosionada en la unidad muestral N° 08

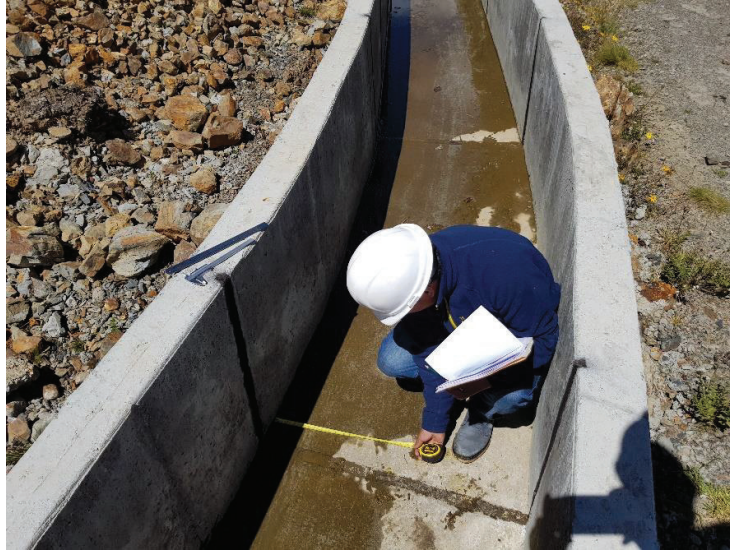
Imagen N° 28: En la vista se observa la medición de la área erosionada en la unidad muestral N° 08

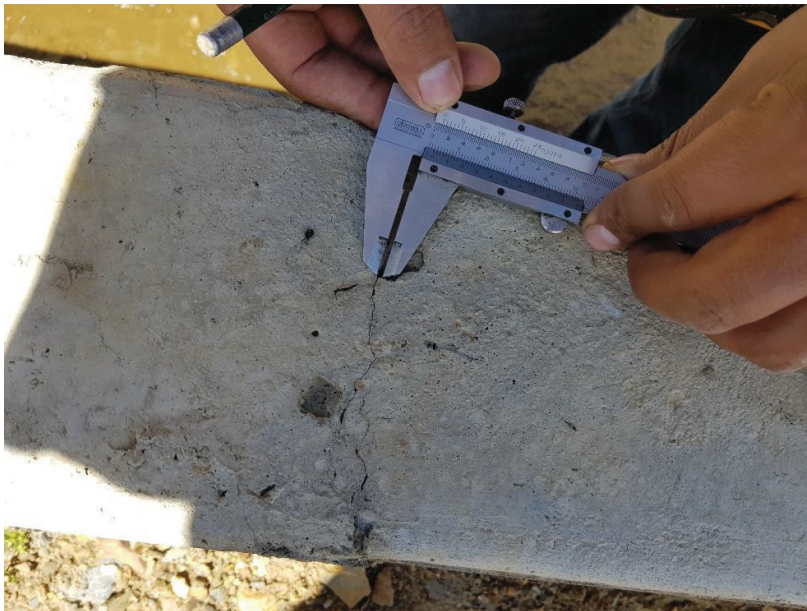
Imagen N° 29: En la vista se observa la medición con vernier la abertura de la fisura en la unidad muestral N° 10

- ✓ Las fisuras con menor afectación, se recomienda revestirlos con mortero hidráulico para mayor durabilidad y resistencia.
- ✓ Se recomienda donde se encontraron las grietas leves y moderados se realice la limpieza y el posterior relleno con mortero de reparación base cemento y resinas acrílicas, de alta adherencia, resistencia e impermeabilidad, espesor de aplicación 1mm hasta 4 mm.

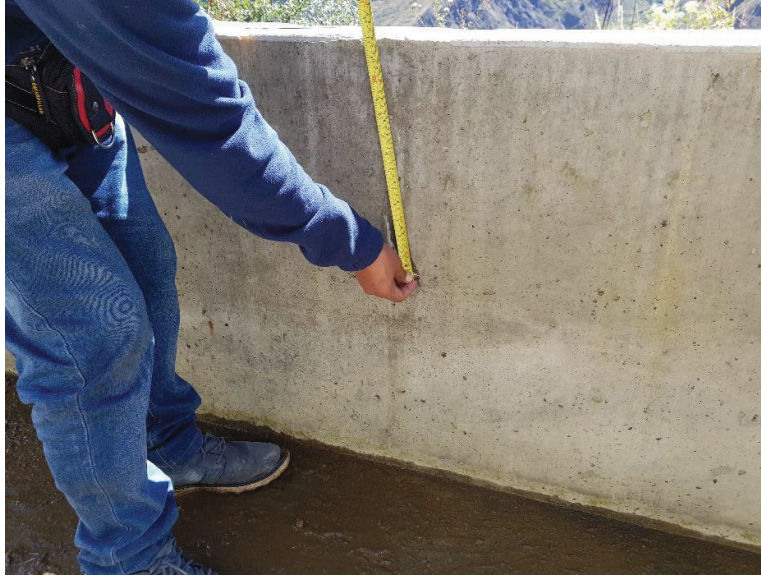
Imagen N° 30: En la vista se observa la medición de la longitud de la fisura en la unidad muestral N° 10

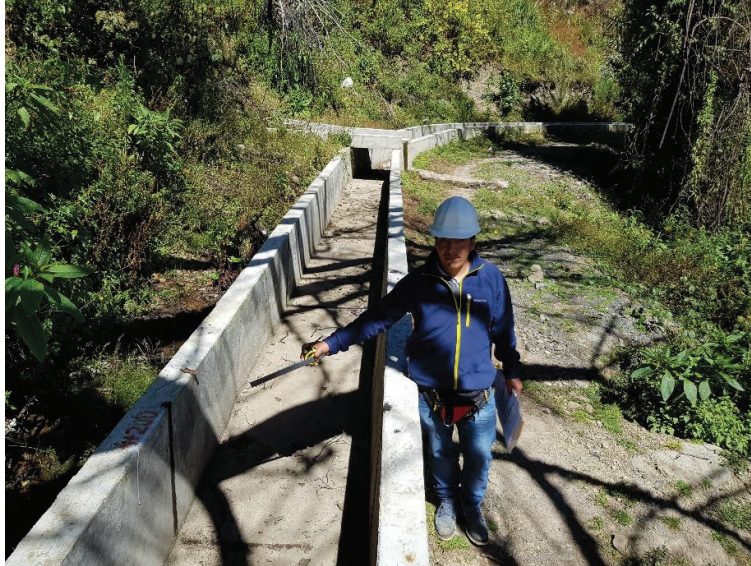
Imagen N° 36: En la vista se observa el final de la muestra evaluada en este estudio.

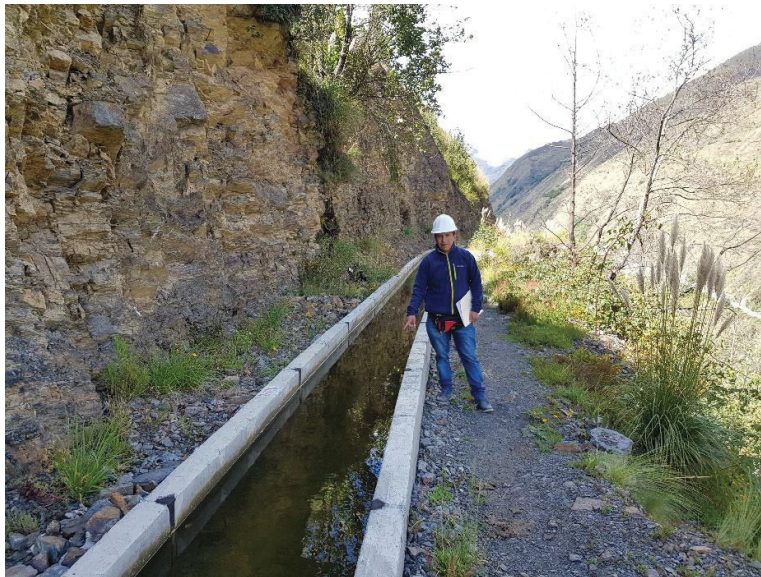
Imagen N° 37: En la vista se observa la conducción del canal a su máxima capacidad.
