**“EVALUACIÓN Y DETERMINACIÓN DE LAS PATOLOGÍAS
DEL CONCRETO ARMADO EN LOS ELEMENTOS
ESTRUCTURALES DEL PUENTE VEHICULAR CHANRRO CON
UNA LUZ DE 91 METROS, EN LA PROGRESIVA 57 +100 KM. DE
LA CARRETERA EMPALME 1B-BUENOS AIRES-CANCHAQUE
EN EL CASERIO CHANRRO DISTRITO SAN MIGUEL DEL
FAIQUE PROVINCIA DE HUANCABAMBA DEPARTAMENTO
DE PIURA, ABRIL 2018”**

**TESIS PARA OPTAR EL TITULO PROFESIONAL DE
INGENIERO CIVIL**

Bach. MONTALVAN CORDOVA CONFESOR

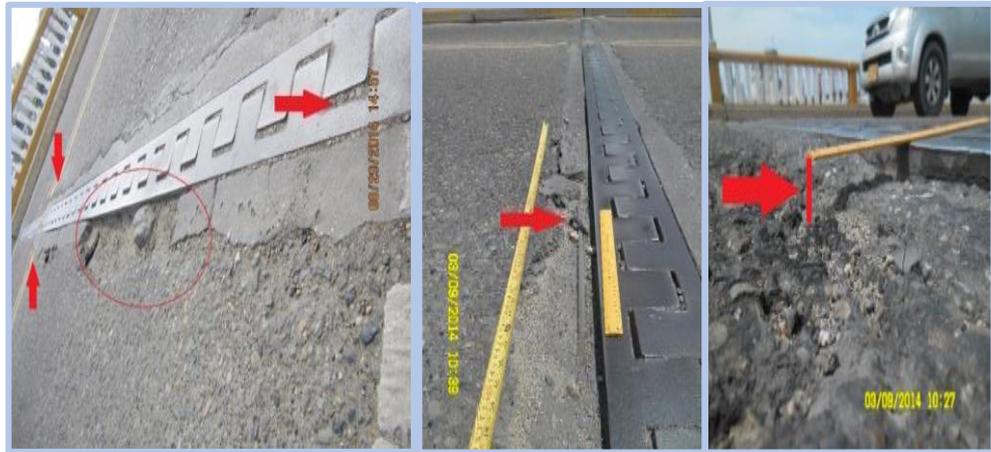
Superficie del puente: De acuerdo a los resultados de la evaluación de los causante son los gradientes térmicos superiores deterioros del pavimento asfáltico, se evidenciaron manifestaciones de daños patológicos como lo son fisuras longitudinales de juntas, transversales de juntas y de contracción térmica, cuyo a los 30°C; también se presentan daños por abultamiento debido a Circulación lenta en pendientes pronunciadas y frenado de vehículos pesados en zonas de juntas; pérdida de la capa de rodadura por causa del descascaramiento de la misma, este problema se da por el envejecimiento del ligante del asfalto; presencia de1 Ojo de pescado en el tramo K0+210 - K0+220, lo que es causado por ligante asfáltico inadecuado o de mala calidad y espesor insuficiente de la capa de rodadura (carpeta); la pérdida de ligante es el problema más común que se evidencia en la evaluación del estado de la calzada, este deterioro se debe al uso de agregados pétreos con tamaño inadecuado y distribución granulométrica deficiente en el rango de las arenas; A causa de esta última patología, se genera a su vez la pérdida de agregado patología presente en diferentes tramos de la superficie. Del cálculo del índice de deterioro superficial (Is), se concluyó que los primeros 200 metros de la superficie del puente presentan un estado marginal acorde a las patologías presentes, el cual permite la circulación de los vehículos pero no de manera confortable, sí dichas lesiones no se corrigen podrían presentarse complicaciones en el tráfico debido a degradación total de la capa de rodadura. Las juntas de expansión son de tipo de placa dentada en las cuales se observaron que ninguna está cumpliendo al 100% sus funciones en cuanto a transmisión de cargas verticales y libertad de movimiento horizontal, puesto que la acumulación de desechos y tierra obstruyen el canal de movimiento de abertura y cierre de la junta ocasionando un abultamiento de 5 cm en la carpeta asfáltica en esta zona a lo largo de todas las juntas. Los guardacantos están en precarias condiciones, evidenciando a simple vista desportillamientos de 1.5 m de longitud y 5 cm de profundidad, también se observó descubrimiento del acero de refuerzo en dos guardacantos, esto último no asegura la continuidad entre la capa de rodadura y las juntas del puente, existe un evidente desnivel de 6 cm, además de esto, se notaron

Figura 2. Deterioro de los guardacantos y juntas de expansión

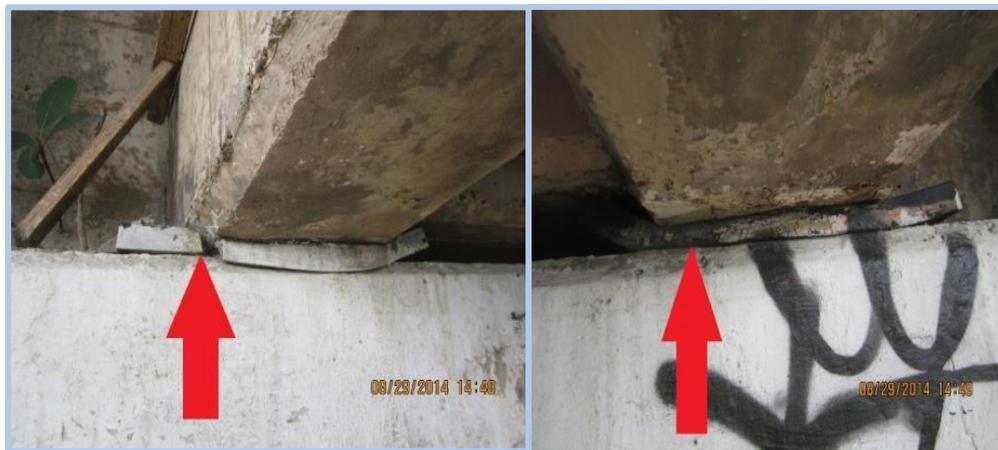
Los apoyos en estribos y pórticos corresponden a placas de neopreno, las cuales todas han colapsado, notando en ellas daños por aplastamiento, partidura y desgaste.

Figura 3. Elementos de enlace en placas de neopreno en precarias condiciones

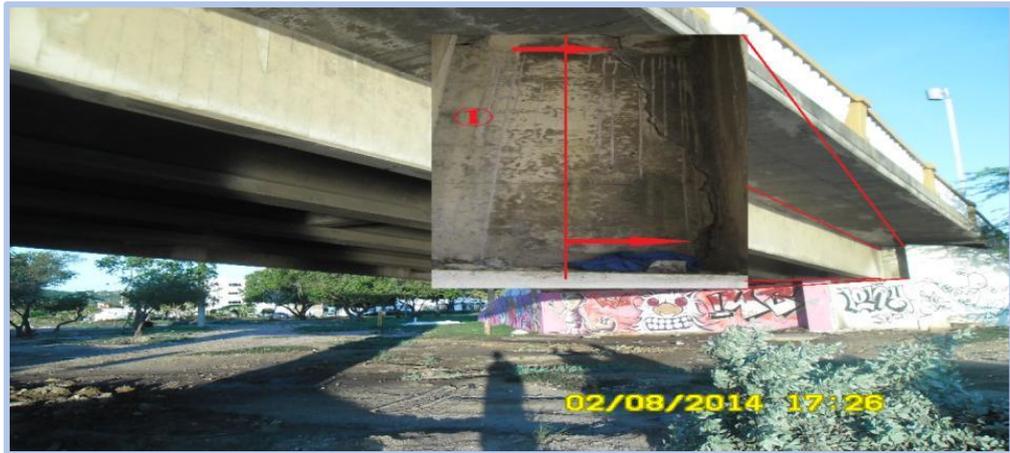
En el sentido del abscisado el primer estribo se encuentra con una grieta vertical de 0.5 cm de ancho y 1.6 m de longitud en la unión con el alero izquierdo; el estribo del otro extremo del puente está ubicado dentro del cauce y sometido a ciclos de humedecimiento y secado y se observó efloras en esta parte, además, padece ataques de tipo biológico constatados por la existencia de organismos marinos adheridos a la superficie de éste.

Figura 4. En el estribo número 1, se evidencia una grieta de 45°, en el estribo 2 se ven efloras por ciclos de humedecimiento y secado.

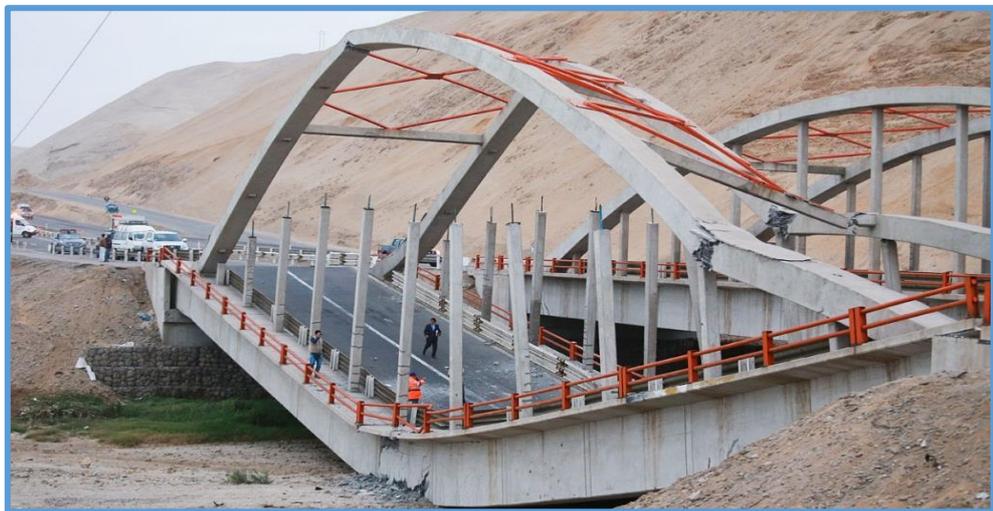
Figura 9. Colapso del puente Topara el 16.07.2015

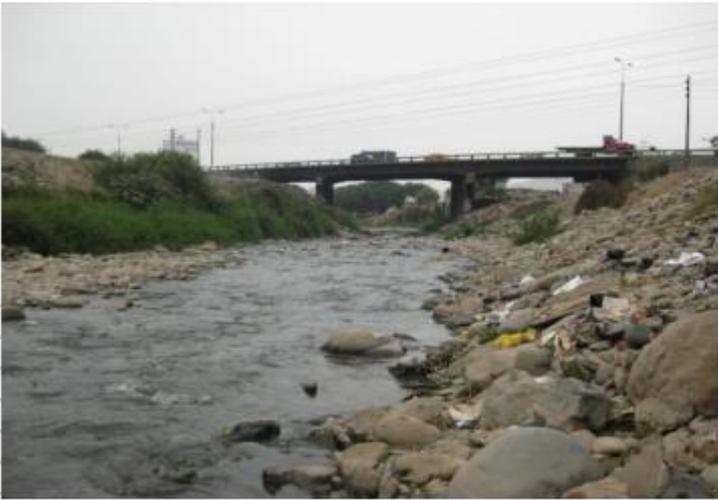
Fotografía del cauce tomada en octubre del 2014, se observa el cauce natural del río	
FOTOGRAFIA N° 02

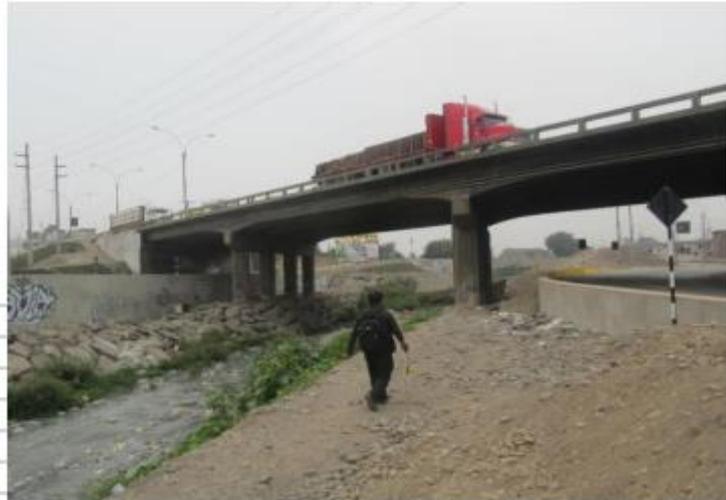
Fotografía del cauce tomada en octubre del 2016, se observa la construcción de los anillos que han disminuido el cauce natural del río	
Fuente: Elaboración propia

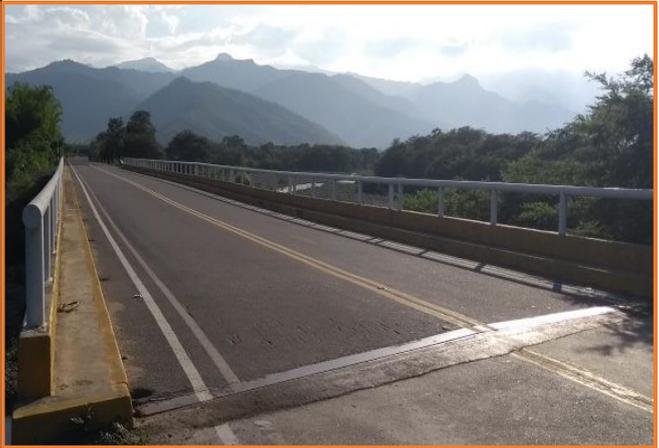
CUADRO DE EVALUACIÓN DE LAS PATOLOGIAS EN LA UM - 01							
353 BARANDAS DE ACERO							
CUADRO DE SUSTENTO DE METRADOS					CALIFICACIÓN	CONDICIÓN O ESTADO	RANGO CONDICIÓN
ELEM.	VERTICALES	HORIZONTALES	UNIDAD	METRADO			
Long. (m)	0.9	91	ML	232.40	0	MUY BUENO	0.00 - 0.99
Cant.	56	2			1	BUENO	1.00 - 1.99
TOTAL	50.4	182			2	REGULAR	2.00 - 2.99
					3	MALO	3.00 - 3.99
PATOLOGIAS ENCONTRADAS EN LA UM - 01					4	MUY MALO	4.00 - 4.99
TIPO	ML. AFECTADOS	ML. NO AFECT.	% ML. AFECT	% ML NO AFECT.	5	PÉSIMO	5.00 - 5.99
OXIDACIÓN	14.00	207.33	11	89	Observaciones: Las barandas Metálicas presentan Corrosión, Oxidación, Grietas en Soldadura y deterioro propio del uso y por efectos del intemperismo, grado de severidad 1 en el 89% y Grado 2 en el 11%

CORROSIÓN	8.07						
GRIETAS SOLD.	3.00						
TOTAL	25.07						
SEVERIDAD			2	1

Para la Oxidación y Corrosión de las barandas metálicas se recomienda realizar una limpieza de toda la zona afectada, aplicar aditivos removedores de Oxido y luego la pintura anticorrosiva.

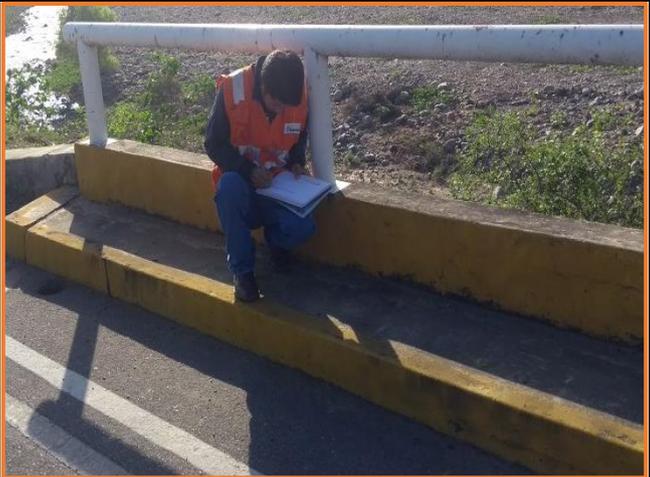
CUADRO DE EVALUACIÓN DE LAS PATOLOGIAS EN LA UM - 02

311. VEREDAS PEATONALES DE CONCRETO							
CUADRO DE SUSTENTO DE METRADOS					CALIFICACIÓN	CONDICIÓN O ESTADO	RANGO CONDICIÓN
ANCHO (m)	LARGO(m)	Nº VEREDAS	UNIDAD	METRADO

0.7	91	1	M2	127.40	0	MUY BUENO	0.00 - 0.99
0.7	91	1			1	BUENO	1.00 - 1.99
					2	REGULAR	2.00 - 2.99
					3	MALO	3.00 - 3.99
					4	MUY MALO	4.00 - 4.99
PATOLOGIAS ENCONTRADAS EN LA UM - 02					5	PÉSIMO	5.00 - 5.99
TIPO	A. AFECTADA	A. NO AFECT.	% A . AFECT	%A NO AFECT.	Observaciones: Se observan grietas de 2m en su mayoría con desprendimiento de concreto. Grado de severidad 3 en el 44% de la superficie de veredas, asimismo, presenta deterioro propio del uso y por efecto de intemperismo, grado de severidad 2 en el 56 % de la superficie de vereda.		
FISURAS	17.80	71.60	44	56			
EFLORESCENCIA	12.30						
GRIETAS	11.70						
IMPACTOS	9.00						
DESPRENDIMIENTOS	5.00						
TOTAL	55.80						
SEVERIDAD			3	2

En cuanto al tratamiento de Fisuras y Grietas se recomienda realizar una limpieza en toda el área o zona fisurada mediante un soplado y luego aplicar o efectuar un sellado con masillas elásticas a base de poliuretano o también la aplicación de resinas Epóxicas.

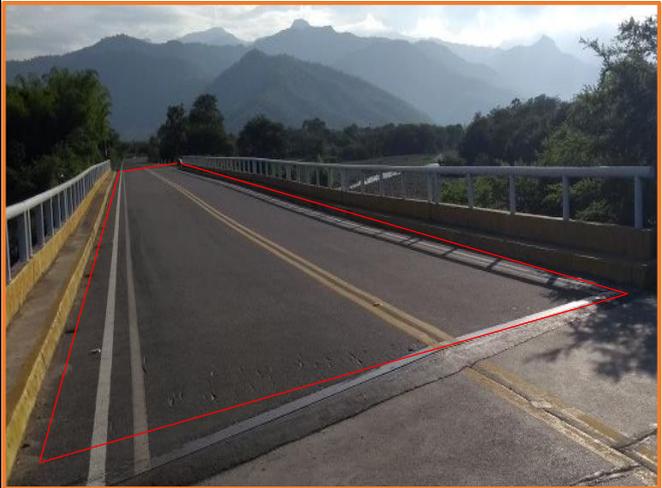
CUADRO DE EVALUACIÓN DE LAS PATOLOGÍAS EN LA UM - 03

301. CAPA ASFALTO							
CUADRO DE SUSTENTO DE METRADOS					CALIFICACIÓN	CONDICIÓN O ESTADO	RANGO CONDICIÓN
ANCHO (m)	LARGO(m)	Nº CARRILES	UNIDAD	METRADO

3.95	91	1	M2	718.90	0	MUY BUENO	0.00 - 0.99
3.95	91	1			1	BUENO	1.00 - 1.99
					2	REGULAR	2.00 - 2.99
					3	MALO	3.00 - 3.99
PATOLOGIAS ENCONTRADAS EN LA UM - 03					4	MUY MALO	4.00 - 4.99
TIPO	A. AFECTADA	A. NO AFECT.	%A. AFECT	%A NO AFECT.	5	PÉSIMO	5.00 - 5.99
FISURAS	34.04	621.40	14	86	Observaciones: En buen estado. Presenta desgaste propio del uso y material suelto en los extremos de la calzada con grado 1. Grado 2: Presencia de Fisuras en la parte de los accesos y falta de material por Impacto.		
DAÑOS EN JUNTAS	7.34						
PULIMIENTO	38.75						
IMPACTOS	17.37						
TOTAL	97.5						
SEVERIDAD			2	1

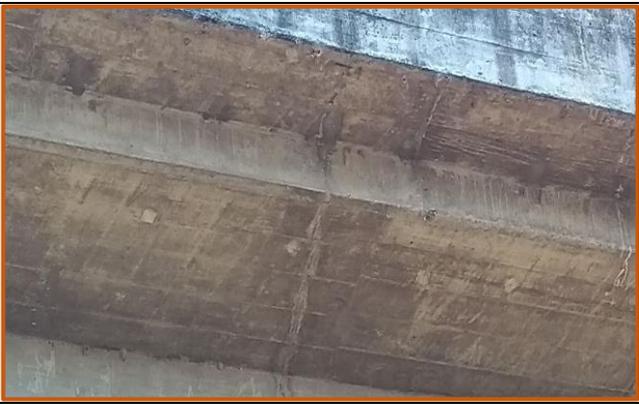
CUADRO DE EVALUACIÓN DE LAS PATOLOGIAS EN LA UM - 04

191. LOSA DE CONCRETO ARMADO (Refuerzo longitudinal)							
CUADRO DE SUSTENTO DE METRADOS					CALIFICACIÓN	CONDICIÓN O ESTADO	RANGO CONDICIÓN
ANCHO (m)	LARGO(m)	Nº CARRILES	UNIDAD	METRADO

4.6	91	1	M2	837.20	0	MUY BUENO	0.00 - 0.99
4.6	91	1			1	BUENO	1.00 - 1.99
					2	REGULAR	2.00 - 2.99
					3	MALO	3.00 - 3.99
PATOLOGIAS ENCONTRADAS EN LA UM - 03					4	MUY MALO	4.00 - 4.99
TIPO	A. AFECTADA	A. NO AFECT.	%A. AFECT	%A NO AFECT.	5	PÉSIMO	5.00 - 5.99
FISURAS	20.03	717.31	14	86	Observaciones: Presenta Fisuras, daños en juntas y agrietamiento con presencia de eflorescencia de Grado 2. Con presencia de polvo y algunas manchas en el tablero de grado 1.		
GRIETAS	11.04						
FRACTURAS	15.67						
DESPRENDIMIENTOS	2.5						
DAÑOS EN JUNTAS	5.06						
MANCHAS	30.56						
EFLORESCENCIA	35.03						
TOTAL	119.89						
SEVERIDAD			2	1

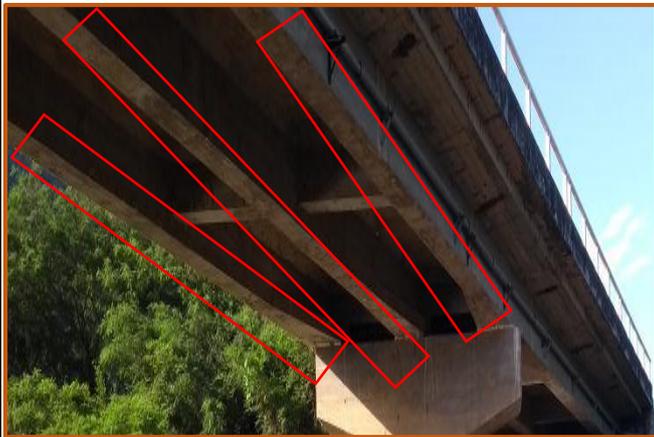
CUADRO DE EVALUACIÓN DE LAS PATOLOGIAS EN LA UM - 05

110. VIGA PRINCIPALES CONCRETOARMADO							
CUADRO DE SUSTENTO DE METRADOS					CALIFICACIÓN	CONDICIÓN O ESTADO	RANGO CONDICIÓN
ANCHO (m)	LARGO(m)	Nº VIGAS	UNIDAD	METRADO

1.9	91	1	M2	518.70	0	MUY BUENO	0.00 - 0.99
1.9	91	1			1	BUENO	1.00 - 1.99
1.9	91	1			2	REGULAR	2.00 - 2.99
					3	MALO	3.00 - 3.99
PATOLOGIAS ENCONTRADAS EN LA UM - 03					4	MUY MALO	4.00 - 4.99
TIPO	A. AFECT.	A. NO AFECT.	%A. AFECT	%A NO AFECT.	5	PÉSIMO	5.00 - 5.99
FISURAS	28.78	422.85	18	82			
GRIETAS	13.08						
FRACTURAS	5.09						
DESPRENDIMIENTOS	3.01						
MANCHAS	45.89						
TOTAL	95.85						
SEVERIDAD			2	1			
Observaciones: Presenta Fisuras, daños en juntas y agrietamiento con Grado 2. Y con presencia de polvo y algunas manchas en todo el área de grado 1.

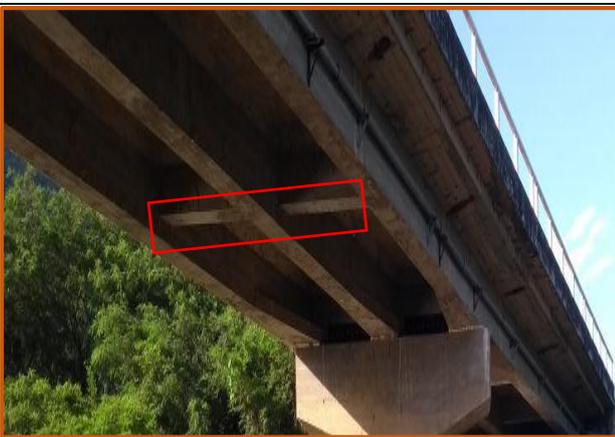
CUADRO DE EVALUACIÓN DE LAS PATOLOGIAS EN LA UM - 06

111.VIGAS SECUNDARIAS DE CONCRETO ARMADO							
CUADRO DE SUSTENTO DE METRADOS					CALIFICACIÓN	CONDICIÓN O ESTADO	RANGO CONDICIÓN
ANCHO (m)	LARGO(m)	Nº VIGAS	UNIDAD	METRADO

1.3	6.95	20	M2	180.70	0	MUY BUENO	0.00 - 0.99
				1	BUENO	1.00 - 1.99	
					2	REGULAR	2.00 - 2.99
					3	MALO	3.00 - 3.99
PATOLOGIAS ENCONTRADAS EN LA UM - 03					4	MUY MALO	4.00 - 4.99
TIPO	A. AFECT.	A. NO AFECT.	%A. AFECT	%A NO AFECT.	5	PÉSIMO	5.00 - 5.99
FISURAS	10.00	144.70	19.92	80.08	Observaciones: Presenta Fisuras, daños en juntas y agrietamiento con Grado 2. Y con presencia de polvo y algunas manchas en todo el área de grado 1.		
GRIETAS	6.00						
FRACTURAS	3.00						
DESPRENDIMI ENTOS	2.00						
MANCHAS	15.00						
TOTAL	36.00						
SEVERIDAD		2	1

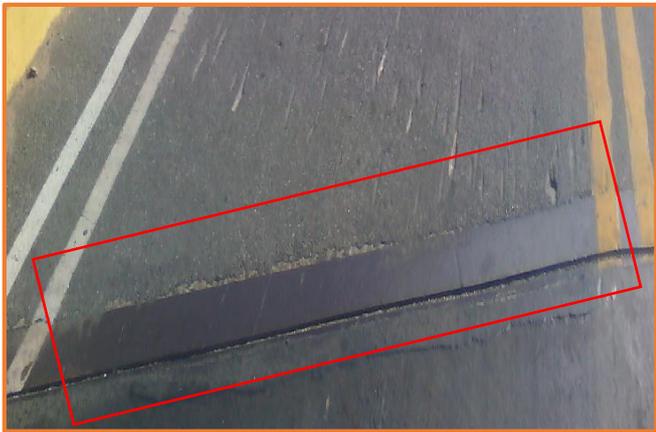
CUADRO DE EVALUACIÓN DE LAS PATOLOGIAS EN LA UM - 07

344.Junta de Expansión, Tipo Compresible / Expandible Sólido							
CUADRO DE SUSTENTO DE METRADOS					CALIFICACIÓN	CONDICIÓN O ESTADO	RANGO CONDICIÓN
ANCHO (m)	LARGO(m)	Nº JUNTAS	UNIDAD	METRADO

0.5	9.25	6	M2	27.75	0	MUY BUENO	0.00 - 0.99
						1	BUENO
					2	REGULAR	2.00 - 2.99
					3	MALO	3.00 - 3.99
					4	MUY MALO	4.00 - 4.99
PATOLOGIAS ENCONTRADAS EN LA UM - 03					5	PÉSIMO	5.00 - 5.99
TIPO	A. AFECTADA	A. NO AFECT.	%A. AFECT	%A NO AFECT.			
FISURAS	1.00	24.29	12	88	Observaciones: Presenta Fisuras, daños en juntas y agrietamiento con Grado 2. Presencia de polvo y algunas Fracturas producidas por impactos en todo el área de grado 1.		
GRIETAS	0.76						
FRACTURAS	0.50						
DESPRENDIMIENTOS	0.80						
IMPACTOS	0.40						
TOTAL	3.46						
SEVERIDAD			2	1

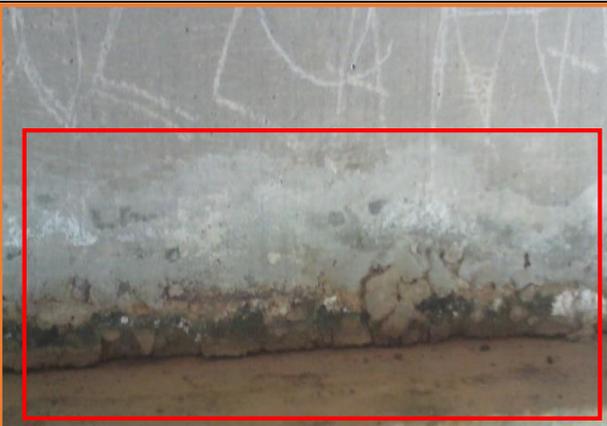
CUADRO DE EVALUACIÓN DE LAS PATOLOGIAS EN LA UM - 08

327. APOYO DE CONCRETO							
CUADRO DE SUSTENTO DE METRADOS					CALIFICACIÓN	CONDICIÓN O ESTADO	RANGO CONDICIÓN
ANCHO (m)	LARGO(m)	Nº APOYOS	UNIDAD	METRADO

0.8	9.25	6	M2	44.40	0	MUY BUENO	0.00 - 0.99
					1	BUENO	1.00 - 1.99
					2	REGULAR	2.00 - 2.99
					3	MALO	3.00 - 3.99
					4	MUY MALO	4.00 - 4.99
PATOLOGIAS ENCONTRADAS EN LA UM - 03					5	PÉSIMO	5.00 - 5.99
TIPO	A. AFECTADA	A. NO AFECT.	%A. AFECT	%A NO AFECT.	Observaciones: Presenta Fisuras, y agrietamiento con Grado 2. Con presencia de polvo y desprendimientos de grado 1.		
FISURAS	2.00	37.34	16	84			
GRIETAS	0.76						
FRACTURAS	0.50						
EFLORESCENCIA	3.00						
DESPRENDIMIENTOS	0.80						
TOTAL	7.06						
SEVERIDAD			2	1

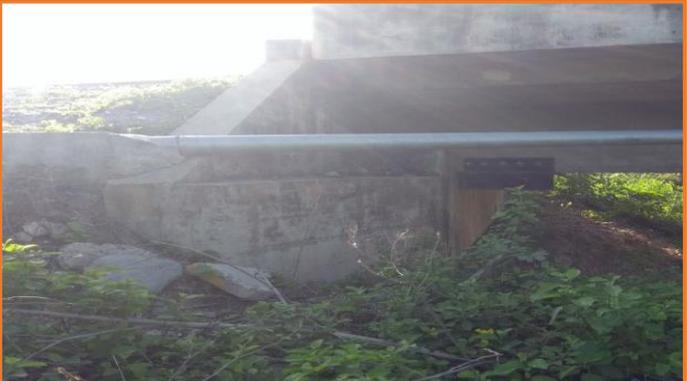
9. FRACTURAS	19. PULIMIENTO						
10. HUMEDAD	20. DISGREGACIÓN						
	21. COLONIZACIÓN						
CUADRO DE EVALUACIÓN DE LAS PATOLOGIAS EN LA UM - 09							
202. Elevación Cuerpo del Estribo de Concreto Armado							
CUADRO DE SUSTENTO DE METRADOS					CALIFICACIÓN	CONDICIÓN O ESTADO	RANGO CONDICIÓN
ANCHO (m)	LARGO(m)	Nº ESTRIBOS	UNIDAD	METRADO			
---	-----	2	M2	206.40	0	MUY BUENO	0.00 - 0.99
					1	BUENO	1.00 - 1.99
					2	REGULAR	2.00 - 2.99
					3	MALO	3.00 - 3.99
					4	MUY MALO	4.00 - 4.99
PATOLOGIAS ENCONTRADAS EN LA UM - 03					5	PÉSIMO	5.00 - 5.99
TIPO	A. AFECTADA	A. NO AFECT.	%A. AFECT	%A NO AFECT.	Observaciones: Presenta Fisuras, daños por erosión y socavación de Grado 2. Con presencia de vegetación y humedad a su alrededor de grado 1.		
FISURAS	4.00	181.10	12	88			
EROSIÓN POR CAVITACIÓN	3.00						
SOCAVACIÓN	5.00						
HUMEDAD	4.30						
COLONIZACIÓN	9.00						
TOTAL	25.30						
SEVERIDAD			2	1

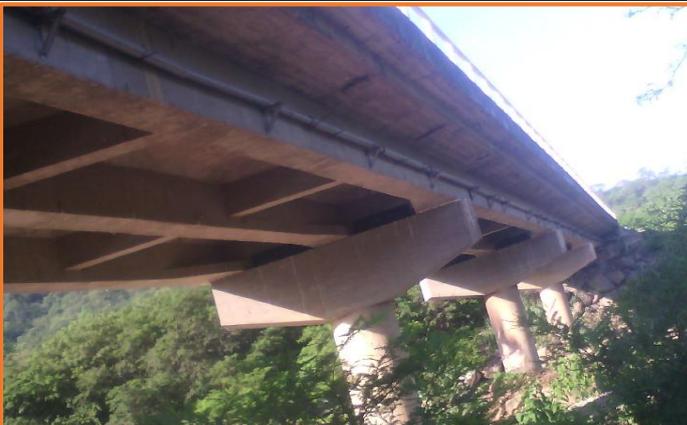
CUADRO DE EVALUACIÓN DE LAS PATOLOGIAS EN LA UM - 10

241. Elevación de Pilares Concreto Armado							
CUADRO DE SUSTENTO DE METRADOS					CALIFICACIÓN	CONDICIÓN O ESTADO	RANGO CONDICIÓN
ANCHO (m)	LARGO(m)	Nº PILARES	UNIDAD	METRADO			
AREA m2	38.21	4	M2	152.84	0	MUY BUENO	0.00 - 0.99
					1	BUENO	1.00 - 1.99
					2	REGULAR	2.00 - 2.99
					3	MALO	3.00 - 3.99
					4	MUY MALO	4.00 - 4.99
PATOLOGIAS ENCONTRADAS EN LA UM - 03					5	PÉSIMO	5.00 - 5.99
TIPO	A. AFECTADA	A. NO AFECT.	%A. AFECT	%A NO AFECT.			
FISURAS	7.00	129.54	15	85			
EROSIÓN POR CAVITACIÓN	6.00						
SOCAVACIÓN	7.00						
HUMEDAD	1.50						
IMPACTOS	1.80						
TOTAL	23.30						
SEVERIDAD			2	1	Observaciones: Presenta Fisuras, daños por erosión y socavación de Grado2. Con presencia de vegetación, materiales sueltos y humedad de grado 1.

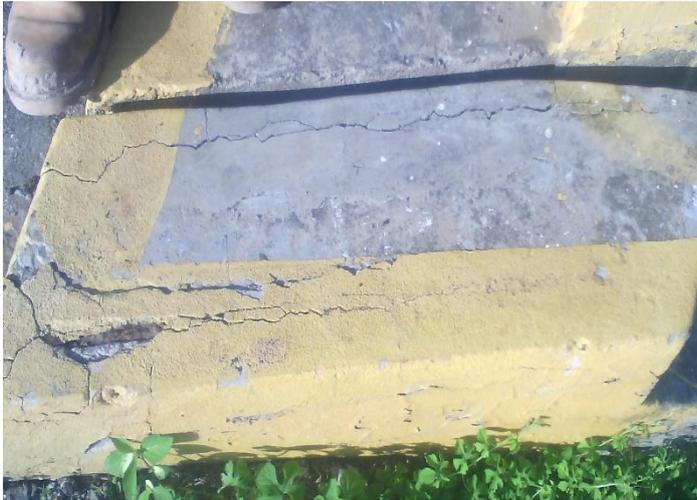
PUENTE VEHICULAR CHANRRO	
TIPO DE PATLOGIAS ENCONTRADAS EN LOS ELEMENTOS DEL PUENTE CHANRRO	
GRIETAS EN VEREDA	FISURAS EN LOSA

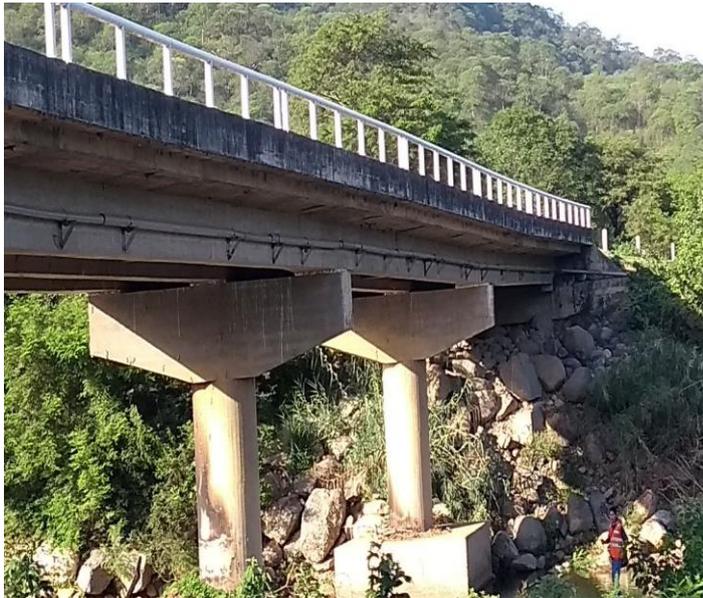
<p style="text-align: center;">FUENTE: Elaboración Propia</p>
MANCHAS	DESPRENDIMIENTO EN APOYOS

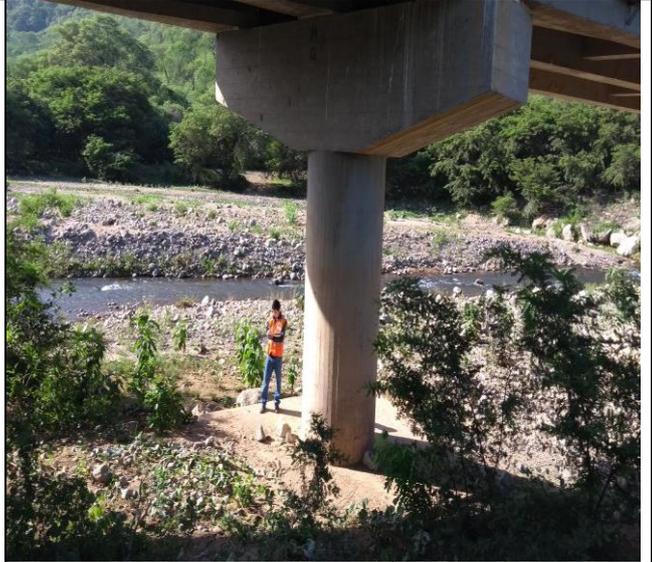
SOCAVASIÓN DE PILARES

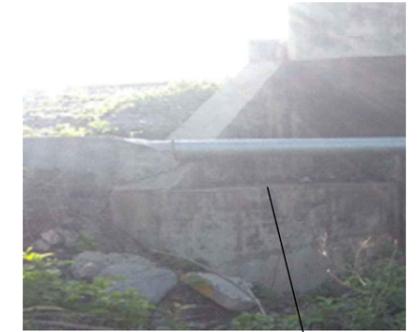
Fisuras y colonización del estribo del Puente

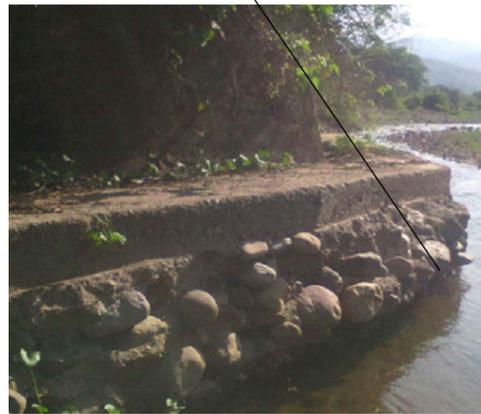
Se observa Socavación del estribo

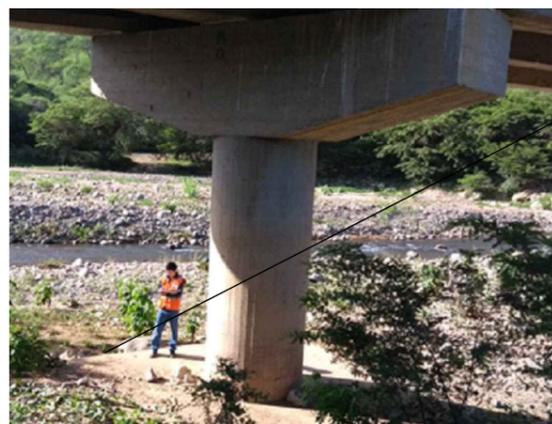
Se observa Socavación del pilar

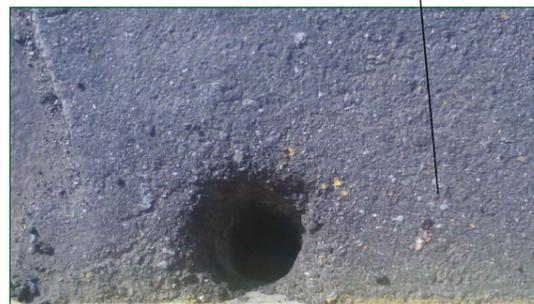
Pulimientos de Agregados en la Carpeta Asfáltica

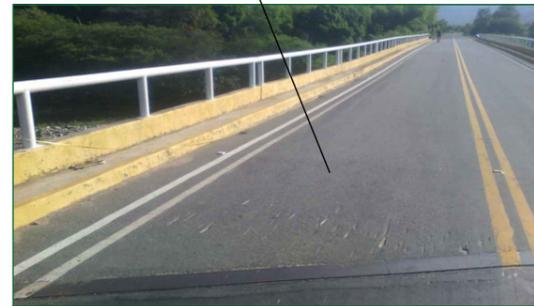
Presencia de Fisuras en el Pavimento

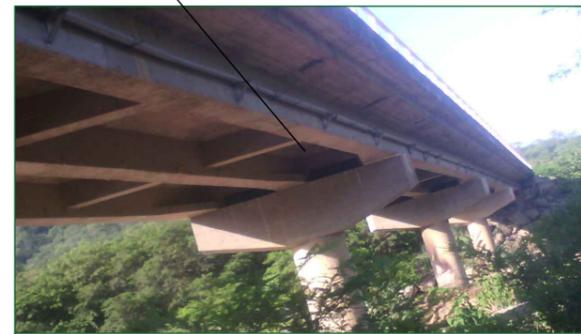
Existencia de Manchas en la losa.

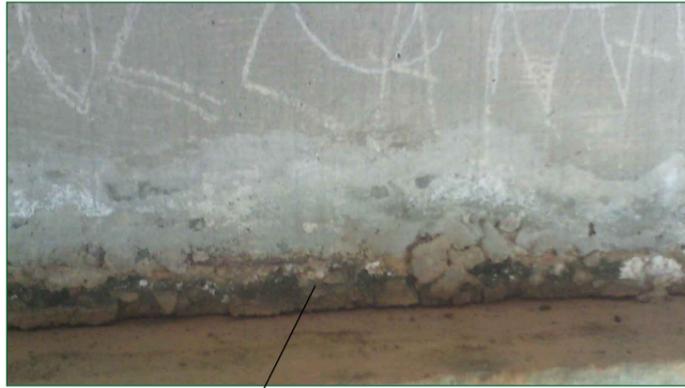
Desprendimiento y Eflorescencia en los Apoyos

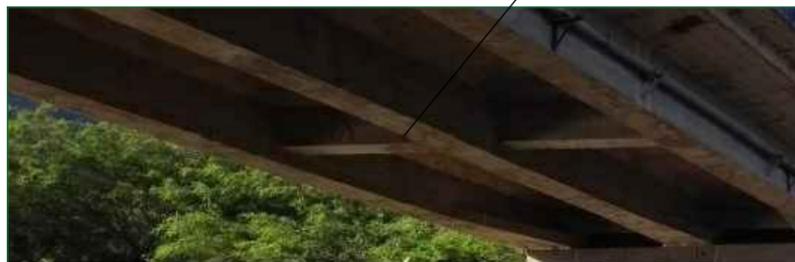
Presencia de Manchas en las Vigas Principales y vigas Secundarias

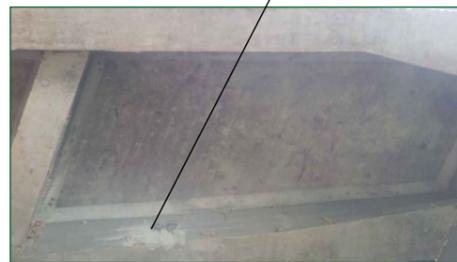
Fisuras en las Vigas Secundarias
