Determinación y evaluación de las patologías del concreto
en el canal de riego Machecancha del C.P de Mallacayan
Distrito de La Merced, Provincia de Aija, Departamento
Ancash-2018

1. Título del proyecto de investigación:

DETERMINACIÓN Y EVALUACIÓN DE LAS
PATOLOGÍAS DEL CONCRETO EN EL CANAL DE
RIEGO MACHECANCHA DEL C.P DE MALLACAYAN
DISTRITO DE LA MERCED, PROVINCIA DE AIJA,
DEPARTAMENTO ANCASH-2018

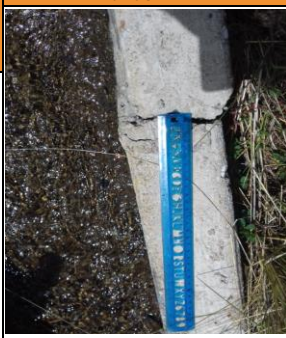
PATOLOGIAS IDENTIFICADOS EN LA MUESTRA 1														
MARGEN DERECHO		Areas m2:		5.00			1		2		3		FOTOGRAFIA	
Progresiva	N°	Patologias	Area afectada m2	% Area Afectada	Nivel de Severidad			plano de tipo de patologia identificado

2	Grieta	0.39	3.28%										
	3	Fisura	0.33	2.77%										
	4	Delaminacion	0.00	0.00%										
	5	Hundimiento	0.39	3.28%										
	6	Vegetacion	1.77	14.71%										
	7	Sello de Juntas	0.00	0.00%										
	8	Descascaramiento	0.00	0.00%										
	9	Sedimentos	0.00	0.00%										
	10	Eflorencia	0.00	0.00%										
Total de Patologia			2.88	24.04%										
PATOLOGIAS IDENTIFICADOS EN LA MUESTRA 1														
BASE O SOLERA		Areas m2:		6.00			1		2		3		FOTOGRAFIA	
Progresiva	N°	Patologias	Area afectada m2	% Area Afectada	Nivel de Severidad			plano de tipo de patologia identificado

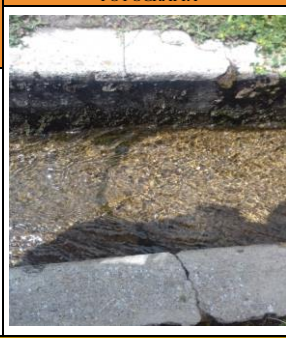
2	Grieta	0.80	6.67%										
	3	Fisura	1.08	8.96%										
	4	Delaminacion	-	0.00%										
	5	Hundimiento	0.80	6.67%										
	6	Vegetacion	-	0.00%										
	7	Sello de Juntas	-	0.00%										
	8	Descascaramiento	-	0.00%										
	9	Sedimentos	-	0.00%										
	10	Eflorencia	-	0.00%										
Total de Patologia			2.68	22.29%										
PATOLOGIAS IDENTIFICADOS EN LA MUESTRA 1														
MARGEN IZQUIERDO		Areas m2:		5.00			1		2		3		FOTOGRAFIA	
Progresiva	N°	Patologias	Area afectada m2	% Area Afectada	Nivel de Severidad			plano de tipo de patologia identificado

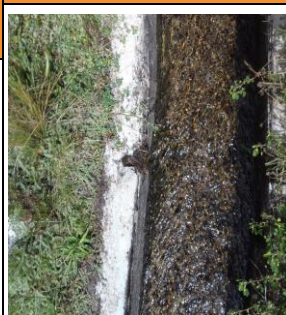
2	Grieta	0.52	4.30%										
	3	Fisura	0.35	2.95%										
	4	Delaminacion	-	0.00%										
	5	Hundimiento	0.52	4.30%										
	6	Vegetacion	2.26	18.81%

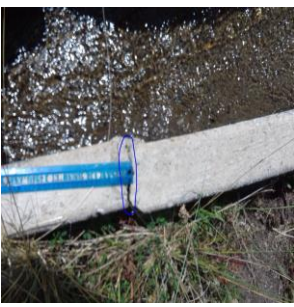
2	Grieta	0.24	2.02%				
	3	Fisura	0.44	3.66%				
	4	Delaminacion	-	0.00%				
	5	Hundimiento	-	0.00%				
	6	Vegetacion	-	8.91%				
	7	Sello de Juntas	-	0.00%				
	8	Descascaramiento	-	0.00%				
	9	Sedimentos	-	0.00%				
	10	Eflorescencia	-	0.00%				
Total de Patologia		0.68	14.59%

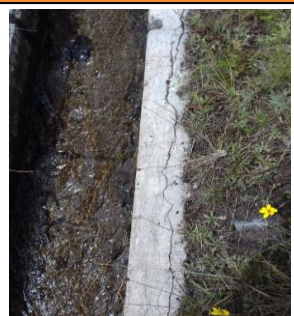
5	Hundimiento								
6	Vegetacion								
7	Sello de Juntas								
8	Descascaramiento								
9	Sedimentos								
10	Eflorencia								
PATOLOGIAS IDENTIFICADOS EN LA MUESTRA 4									
MARGEN DERECHO		Areas m2:		5.00		1	2	3	FOTOGRAFIA

Progresiva	N°	Patologias	Area afectada m2	% Area Afectada	Nivel de Severidad	plano de tipo de patologia identificado			
0+160-0+180	1	Erosion	0.00	0.00%	1	6	0

2	Grieta	0.55	4.55%					
	3	Fisura	0.54	4.49%					
	4	Delaminacion	0.00	0.00%					
	5	Hundimiento	0.00	0.00%					
	6	Vegetacion	0.00	0.00%					
	7	Sello de Juntas	0.00	0.00%					
	8	Descascaramiento	0.00	0.00%					
	9	Sedimentos	0.00	0.00%					
	10	Eflorencia	0.00	0.00%					
Total de Patologia			1.08	9.04%					
PATOLOGIAS IDENTIFICADOS EN LA MUESTRA 4									
BASE O SOLERA		Areas m2:		6.00		1	2	3	FOTOGRAFIA
Progresiva	N°	Patologias	Area afectada m2	% Area Afectada	Nivel de Severidad	plano de tipo de patologia identificado			
0+160-0+180	1	Erosion	-	0.00%	4	2	0

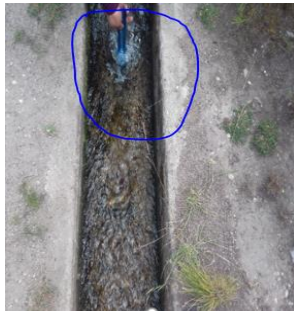
2	Grieta	-	0.00%					
	3	Fisura	1.39	11.54%					
	4	Delaminacion	-	0.00%					
	5	Hundimiento	1.02	8.46%					
	6	Vegetacion	-	0.00%					
	7	Sello de Juntas	-	0.00%					
	8	Descascaramiento	-	0.00%

9	Sedimentos	-	0.00%					
	10	Eflorencia	-	0.00%					
Total de Patologia			2.40	20.00%					
PATOLOGIAS IDENTIFICADOS EN LA MUESTRA 4									
MARGEN IZQUIERO		Areas m2:		5.00		1	2	3	FOTOGRAFIA
Progresiva	N°	Patologias	Area afectada m2	% Area Afectada	Nivel de Severidad	plano de tipo de patologia identificado			
0+160-0+180	1	Erosion	-	0.00%	2	6	2

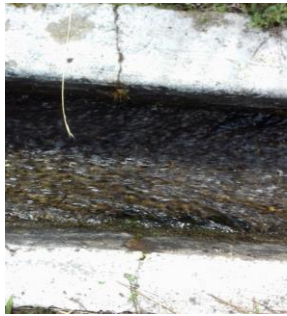
6	Vegetacion							
7	Sello de Juntas							
8	Descascaramiento							
9	Sedimentos							
10	Eflorescencia							
PATOLOGIAS IDENTIFICADOS EN LA MUESTRA 6								
MARGEN DERECHO		Areas m2:	5.00	1	2	3	FOTOGRAFIA

Progresiva	N°	Patologias	Area afectada m2	% Area Afectada	Nivel de Severidad			
0+320-0+340	1	Erosion	0.00	0.00%	3	8	0

2	Grieta	0.81	6.71%				
	3	Fisura	0.00	0.00%				
	4	Delaminacion	0.57	2.28%				
	5	Hundimiento	0.00	0.00%				
	6	Vegetacion	4.09	34.12%				
	7	Sello de Juntas	0.00	0.00%				
	8	Descascaramiento	0.00	0.00%				
	9	Sedimentos	0.00	0.00%				
	10	Eflorescencia	0.00	0.00%				
Total de Patologia		5.47	43.11%					
PATOLOGIAS IDENTIFICADOS EN LA MUESTRA 6								
BASE O SOLERA		Areas m2:	6.00	1	2	3	FOTOGRAFIA	
Progresiva	N°	Patologias	Area afectada m2	% Area Afectada	Nivel de Severidad			
0+320-0+340	1	Erosion	-	0.00%	4	0	0

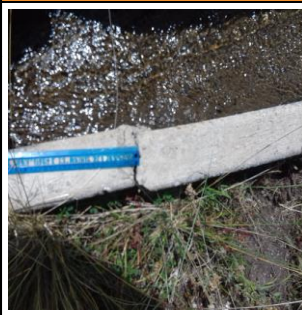
0+480-0+500	1	Erosion	-	0.00%	1	4	1	
	2	Grietas	0.33	2.78%				
	3	Fisura	0.51	4.29%				
	4	Delaminacion	-	0.00%				
	5	Hundimiento	-	0.00%				
	6	Vegetacion	-	0.00%				
	7	Sello de Juntas	-	0.00%				
	8	Descascaramiento	-	0.00%				
	9	Sedimentos	-	0.00%				
	10	Eflorescencia	-	0.00%				
Total de Patologia			0.85	7.07%

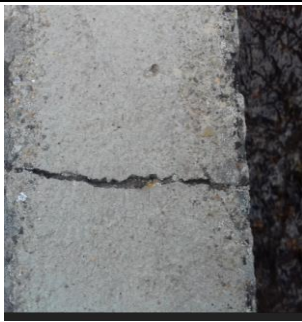
0+520-0+540	1	Erosion	0.00	0.00%	2	3		0
	2	Crieta	0.00	0.00%				
	3	Fisura	0.68	5.65%				
	4	Delaminacion	0.45	1.80%				
	5	Hundimiento	0.00	0.00%				
	6	Vegetacion	0.00	0.00%				
	7	Sello de Juntas	0.00	0.00%				
	8	Descascaramiento	0.00	0.00%				
	9	Sedimentos	0.00	0.00%				
	10	Eflorescencia	0.00	0.00%				
Total de Patologia		1.13	7.45%

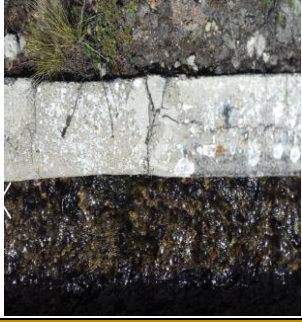
PATOLOGIAS IDENTIFICADOS EN LA MUESTRA 8								
BASE O SOLERA		Areas m2:	6.00	1	2	3	FOTOGRAFIA	
Progresiva	N°	Patologias	Area afectada m2	% Area Afectada	Nivel de Severidad		plano de tipo de patologia identificado UBICACION DE LAS PATOLOGIAS EN EL CANAL

0+520-0+540	1	Erosion	-	0.00%	3	0		0
	2	Crieta	-	0.00%				
	3	Fisura	1.82	15.17%				
	4	Delaminacion	-	0.00%

5	Hundimiento	-	0.00%				
	6	Vegetacion	-	0.00%				
	7	Sello de Juntas	-	0.00%				
	8	Descascaramiento	-	0.00%				
	9	Sedimentos	-	0.00%				
	10	Eflorescencia	-	0.00%				
Total de Patologia		1.82	15.17%

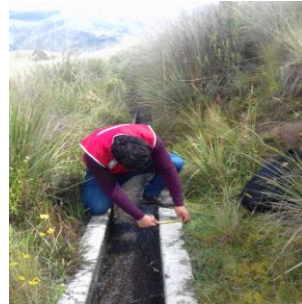
PATOLOGIAS IDENTIFICADOS EN LA MUESTRA 8								
MARGEN IZQUIERO		Areas m2:	5.00	1	2	3	FOTOGRAFIA	
Progresiva	N°	Patologias	Area afectada m2	% Area Afectada	Nivel de Severidad		plano de tipo de patologia identificado UBICACION DE LAS PATOLOGIAS EN EL CANAL

0+520-0+540	1	Erosion	-	0.00%	0	4		1
	2	Crieta	-	0.00%				
	3	Fisura	0.52	4.29%				
	4	Delaminacion	0.49	1.97%				
	5	Hundimiento	-	0.00%				
	6	Vegetacion	-	0.00%				
	7	Sello de Juntas	-	0.00%				
	8	Descascaramiento	-	0.00%				
	9	Sedimentos	-	0.00%				
	10	Eflorescencia	-	0.00%				
Total de Patologia		1.01	6.27%

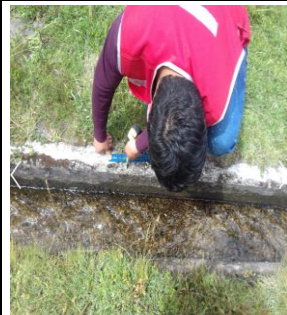
0+580-0+600	1	Erosion	0.00	0.00%	3	2			0
	2	Grieta	0.00	0.00%					
	3	Fisura	0.48	3.99%					
	4	Delaminacion	0.00	0.00%					
	5	Hundimiento	0.00	0.00%					
	6	Vegetacion	0.00	0.00%					
	7	Sello de Juntas	0.00	0.00%					
	8	Descascaramiento	0.37	1.48%					
	9	Sedimentos	0.00	0.00%					
	10	Eflorescencia	0.00	0.00%					
Total de Patologia		0.85	5.47%						
PATOLOGIAS IDENTIFICADOS EN LA MUESTRA 9									
BASE O SOLERA		Areas m2:	6.00	1	2	3	FOTOGRAFIA		
Progresiva	N°	Patologias	Area afectada m2	% Area Afectada	Nivel de Severidad		plano de tipo de patologia identificado

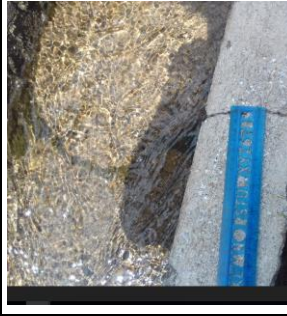
0+580-0+600	1	Erosion	-	0.00%	3	0			0
	2	Grieta	-	0.00%					
	3	Fisura	1.81	15.10%					
	4	Delaminacion	-	0.00%					
	5	Hundimiento	-	0.00%					
	6	Vegetacion	-	0.00%

7	Sello de Juntas	-	0.00%					
	8	Descascaramiento	-	0.00%					
	9	Sedimentos	-	0.00%					
	10	Eflorescencia	-	0.00%					
Total de Patologia		1.81	15.10%						
PATOLOGIAS IDENTIFICADOS EN LA MUESTRA 9									
MARGEN IZQUIERDO		Areas m2:	5.00	1	2	3	FOTOGRAFIA		
Progresiva	N°	Patologias	Area afectada m2	% Area Afectada	Nivel de Severidad		plano de tipo de patologia identificado

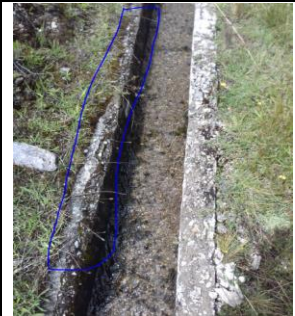
0+660-0+680	1	Erosion	0.00	0.00%	5	5	0			
	2	Grieta	0.00	0.00%						
	3	Fisura	0.57	4.77%						
	4	Delaminacion	0.00	0.00%						
	5	Hundimiento	0.00	0.00%						
	6	Vegetacion	2.90	24.19%						
	7	Sello de Juntas	0.00	0.00%						
	8	Descascaramiento	0.26	1.02%						
	9	Sedimentos	0.00	0.00%						
	10	Eflorescencia	0.00	0.00%						
Total de Patologia		3.73	29.98%							
PATOLOGIAS IDENTIFICADOS EN LA MUESTRA 10										
BASE O SOLERA		Areas m2:	6.00	1	2	3	plano de tipo de patologia identificado		FOTOGRAFIA	
Progresiva	N°	Patologias	Area afectada m2	% Area Afectada	Nivel de Severidad

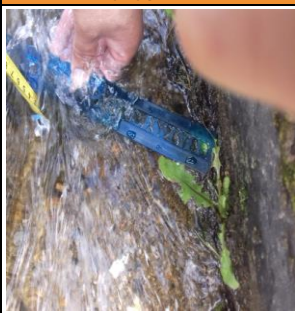
0+660-0+680	1	Erosion	-	0.00%	4	5	1			
	2	Grieta	-	0.00%						
	3	Fisura	0.37	3.09%						
	4	Delaminacion	-	0.00%						
	5	Hundimiento	-	0.00%						
	6	Vegetacion	3.67	30.55%						
	7	Sello de Juntas	-	0.00%						
	8	Descascaramiento	0.44	1.74%						
	9	Sedimentos	-	0.00%						
	10	Eflorescencia	-	0.00%						
Total de Patologia		4.47	35.38%

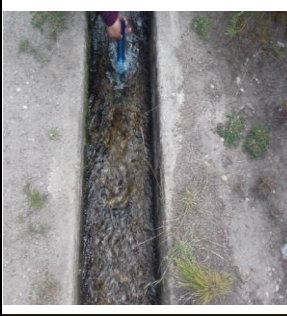
0+700-0+720	1	Erosion	-	0.00%	7	2			0
	2	Grieta	0.87	7.25%					
	3	Fisura	1.35	11.23%					
	4	Delaminacion	-	0.00%					
	5	Hundimiento	0.80	6.67%

6	Vegetacion	-	0.00%					
	7	Sello de Juntas	-	0.00%					
	8	Descascaramiento	-	0.00%					
	9	Sedimentos	-	0.00%					
	10	Eflorescencia	-	0.00%					
Total de Patologia		3.02	25.15%						
PATOLOGIAS IDENTIFICADOS EN LA MUESTRA 11									
MARGEN IZQUIERDO		Areas m2:	5.00	1	2	3	FOTOGRAFIA		
Progresiva	N°	Patologias	Area afectada m2	% Area Afectada	Nivel de Severidad		plano de tipo de patologia identificado

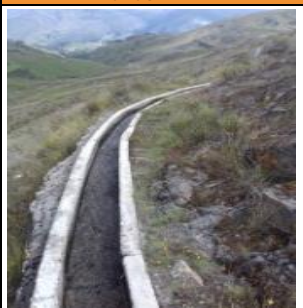
0+880-00+900	1	Erosion	-	0.00%	2	6		0
	2	Grieta	0.51	4.26%				
	3	Fisura	-	0.00%				
	4	Delaminacion	-	0.00%				
	5	Hundimiento	-	0.00%				
	6	Vegetacion	-	15.33%				
	7	Sello de Juntas	-	0.00%				
	8	Descascaramiento	-	0.00%				
	9	Sedimentos	-	0.00%				
	10	Eflorescencia	-	0.00%				
Total de Patologia		0.51	19.59%

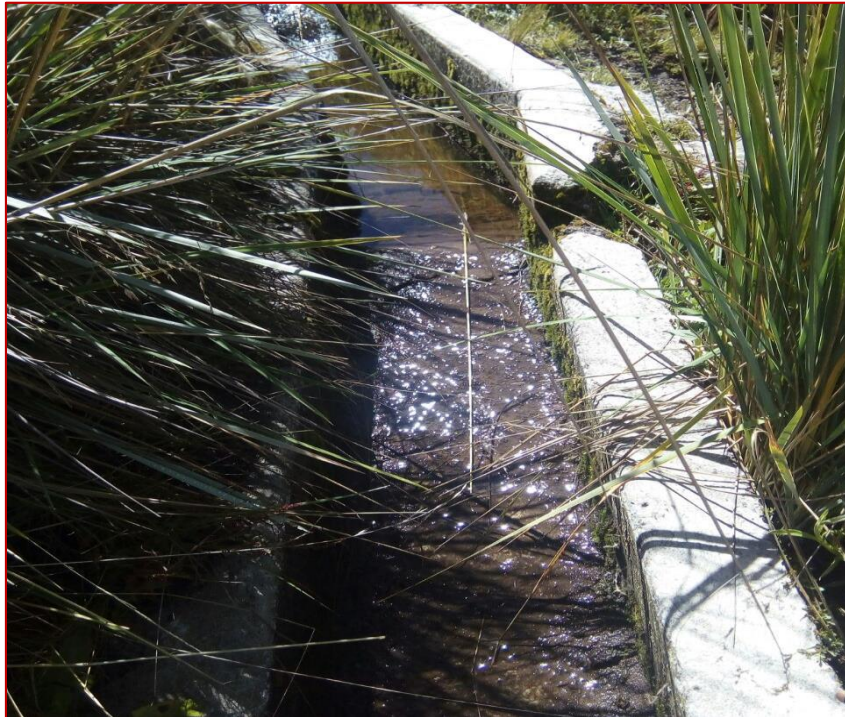
FOTO N° 01: VISTAS DE LA PATOLOGIA VEGETACION EN EL CANAL

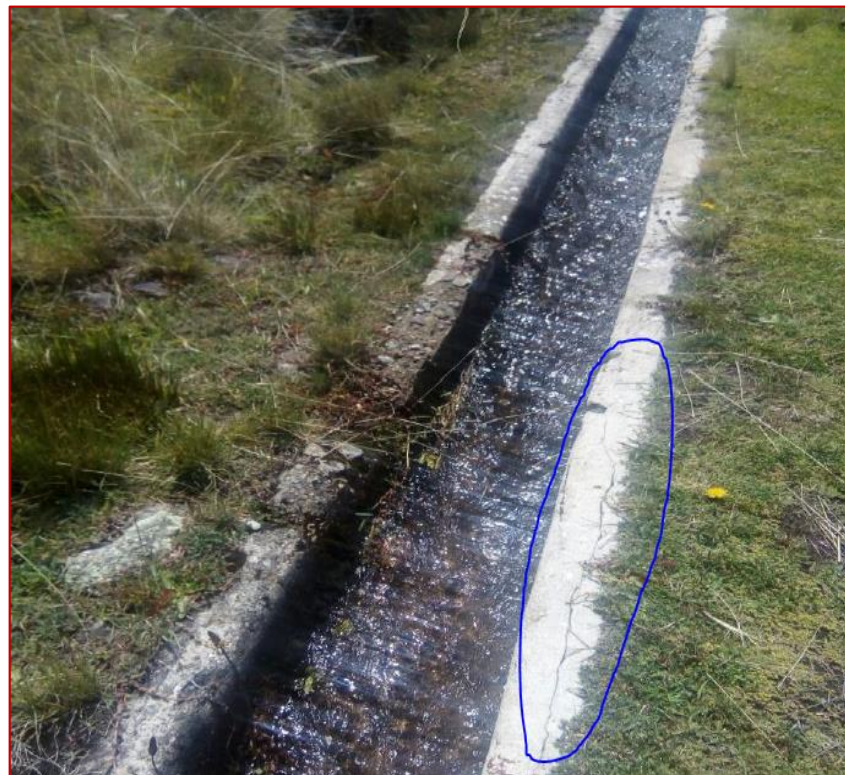
FOTO N° 02: VISTAS DE LAS PATOLOGIAS DESCASCAMIENTO Y FISURACION LONGITUDINAL EN EL CANAL

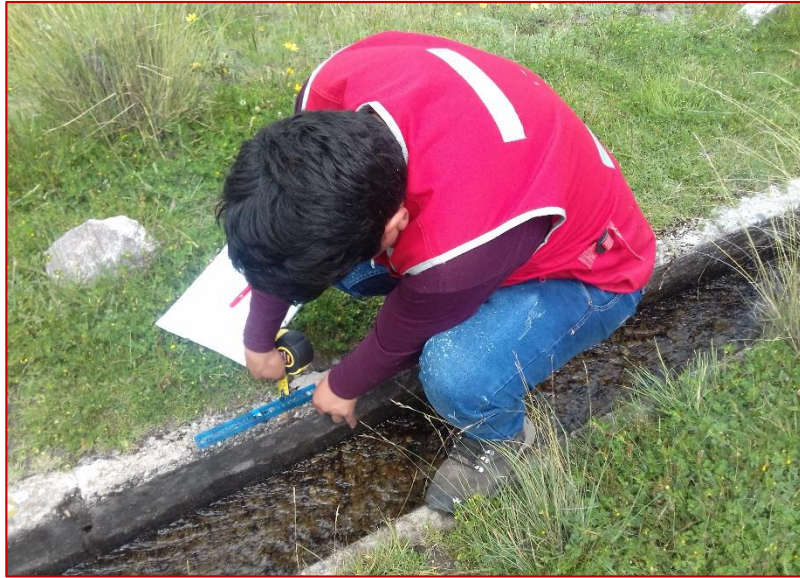
**FOTO N° 03: VISTA DE TOMA DE MEDIDAS DE LA
PATOLOGIAS DE DESCASCARAMIENTO**
