**UNIVERSIDAD CATÓLICA LOS ANGELES DE  
CHIMBOTE  
FACULTAD DE INGENIERÍA  
ESCUELA PROFESIONAL DE INGENIERIA  
CIVIL  
DEPARTAMENTO ACADÉMICO DE  
METODOLOGÍA DE INVESTIGACIÓN**

Determinación y evaluación de patologías del concreto en la cuneta de la carretera Carhuaz - San Luis entre las progresivas (3+000 al 4+000) del distrito de Carhuaz, provincia de Carhuaz, departamento de Ancash, 2018

**Ingeniero Civil**

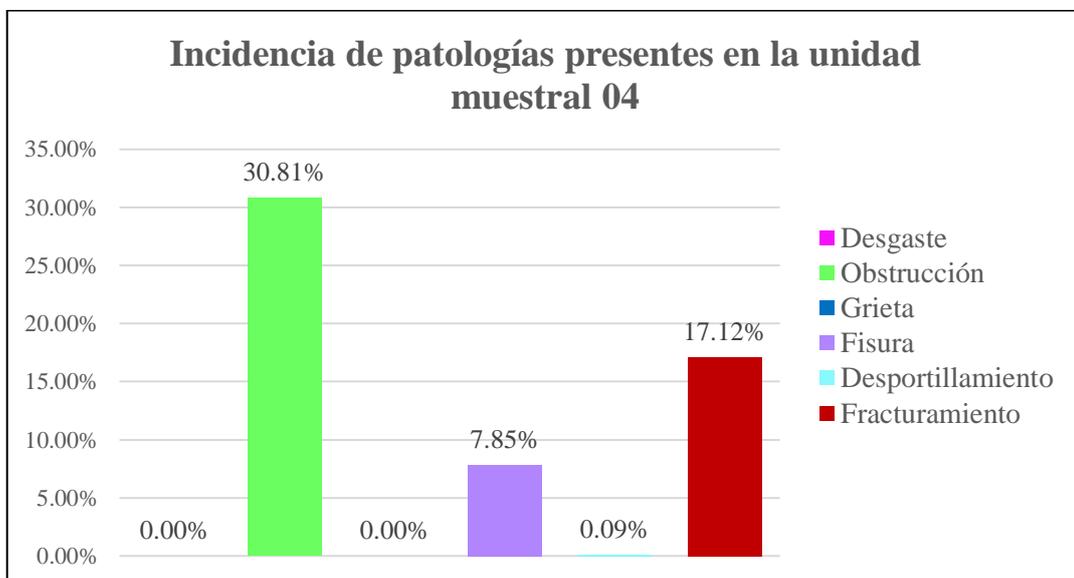
**Figura N° 12.** Incidencia patológica en la unidad muestral 04.

Se verifica en la figura N° 12 los porcentajes de incidencia patológica en la unidad muestral 04 donde predomina la obstrucción con 30.81% del total y su nivel de severidad es moderado.

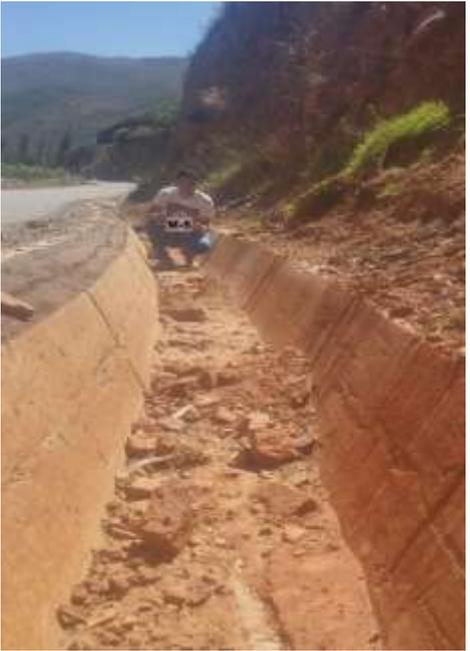
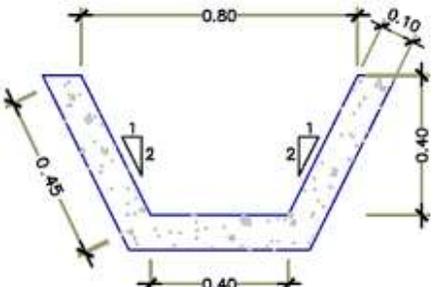
**Ficha N° 10.** Evaluación de las patologías en la unidad muestral 05.

Se verifica en la tabla N° 11 los resultados de la evaluación de la unidad muestral 05 donde se encontró las patologías como: obstrucción, grieta y desportillamiento, en la cual se obtiene las áreas afectadas y porcentajes de cada una de ellas según el área total.

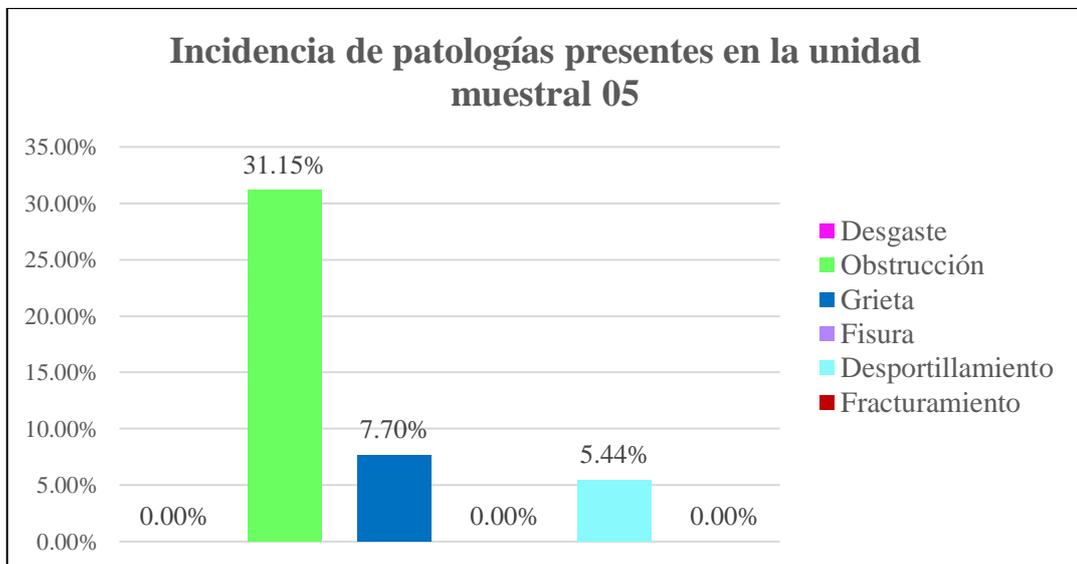
**Figura N° 14.** Incidencia patológica en la unidad muestral 05.

Se verifica en la figura N° 14 los porcentajes de incidencia patológica en la unidad muestral 05 donde predomina la obstrucción con 31.15% del total y su nivel de severidad es moderado.

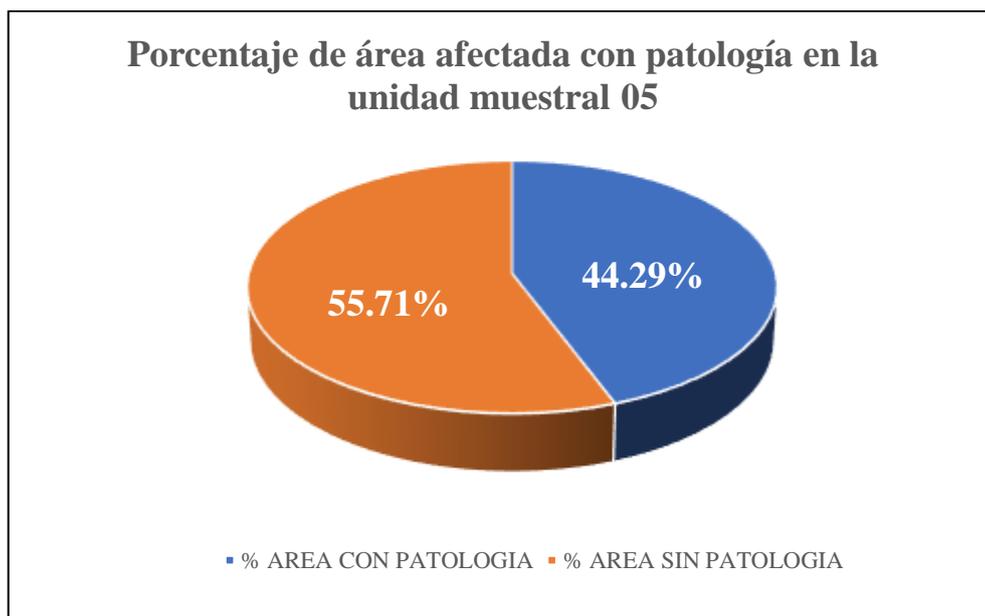
**Figura N° 15. Área afectada en la unidad muestral 05.**

Se verifica en la figura N° 15 el porcentaje de área afectada con patología en la unidad muestral 05 donde se obtiene un 44.34% del total.

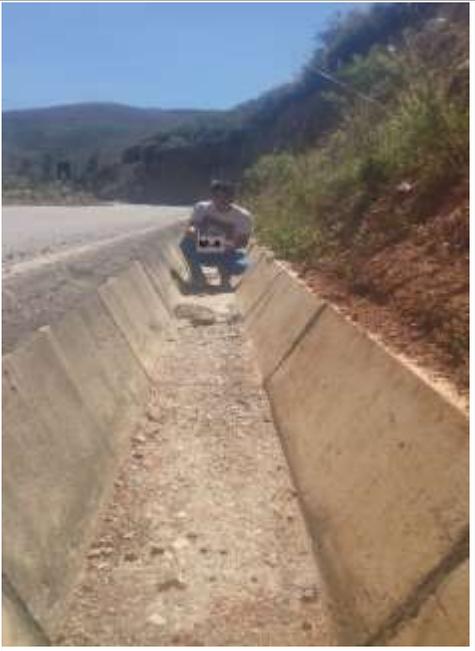
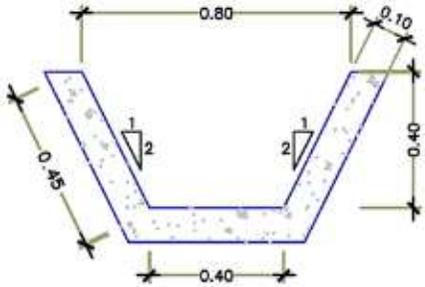
Ficha N° 12. Evaluación de las patologías en la unidad muestral 06.

Se verifica en la tabla N° 12 los resultados de la evaluación de la unidad muestral 06 donde se encontró las patologías como: desgaste, grieta y fisura, en la cual se obtiene las áreas afectadas y porcentajes de cada una de ellas según el área total.

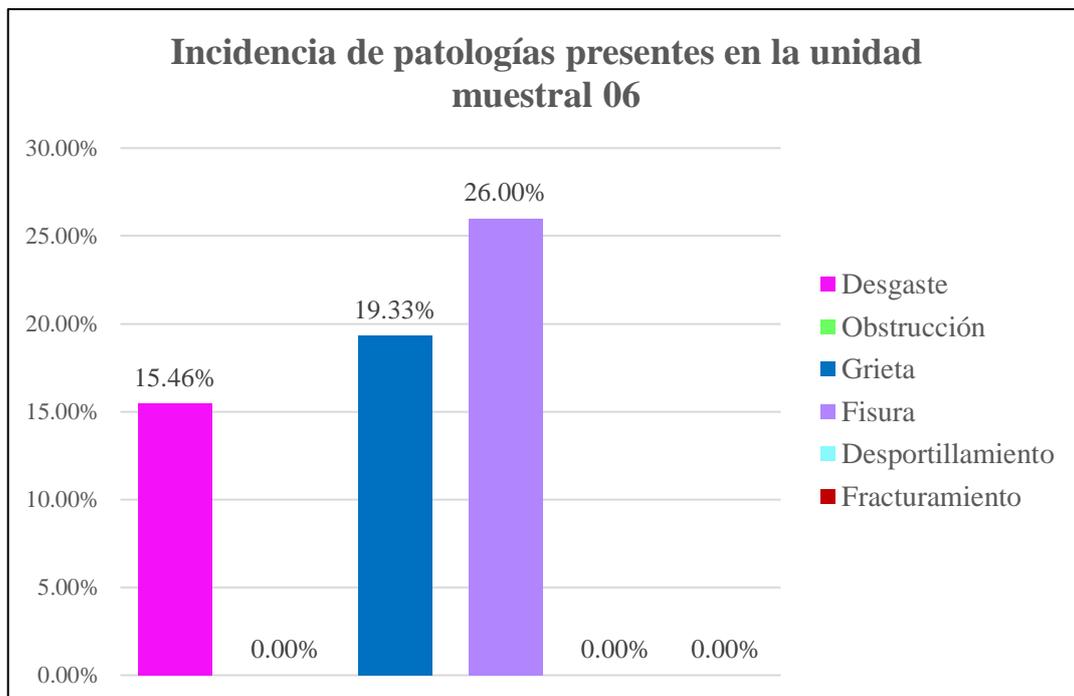
**Figura N° 16.** Incidencia patológica en la unidad muestral 06.

Se verifica en la figura N° 16 los porcentajes de incidencia patológica en la unidad muestral 06 donde predomina la fisura con 26.00% del total y su nivel de severidad es moderado.

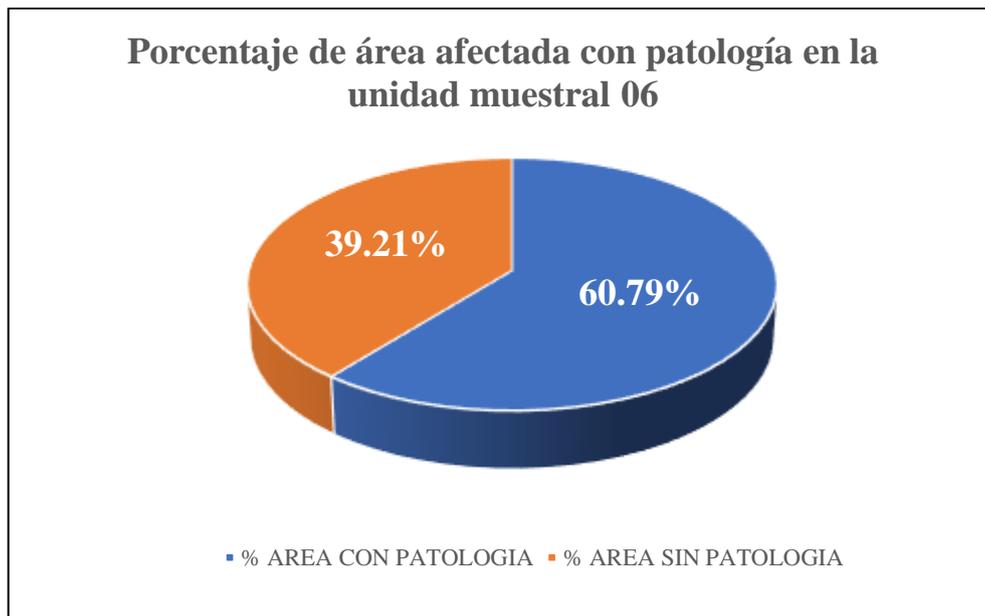
**Figura N° 17. Área afectada en la unidad muestral 06.**

Se verifica en la figura N° 17 el porcentaje de área afectada con patología en la unidad muestral 06 donde se obtiene un 60.79% del total.

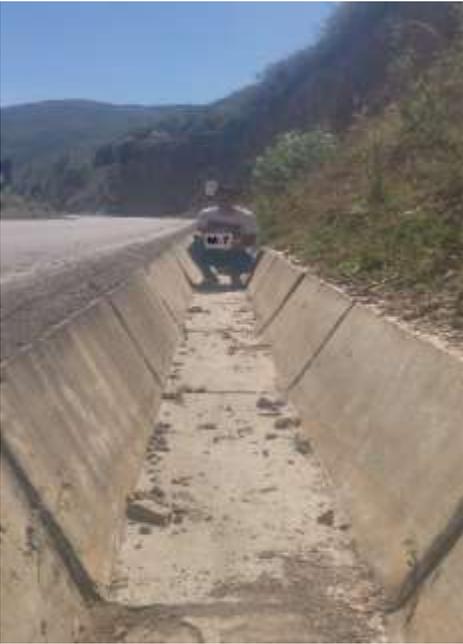
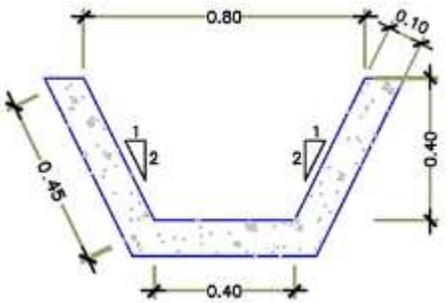
Ficha N° 14. Evaluación de las patologías en la unidad muestral 07.

Se verifica en la tabla N° 13 los resultados de la evaluación de la unidad muestral 07 donde se encontró las patologías como: desgaste, grieta, fisura y desportillamiento, en la cual se obtiene las áreas afectadas y porcentajes de cada una de ellas según el área total.

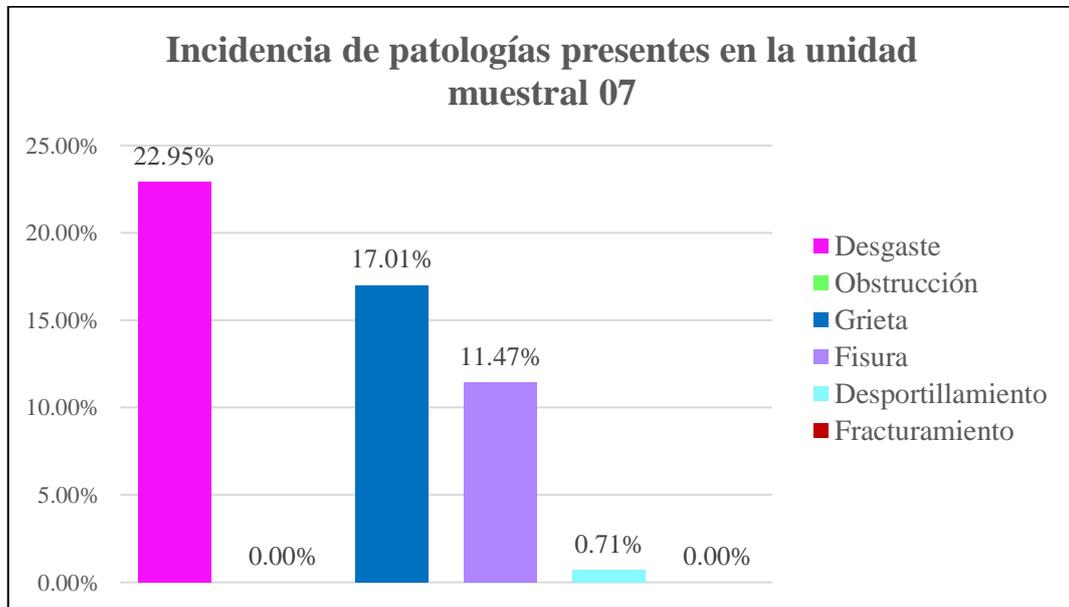
**Figura N°18.** Incidencia patológica en la unidad muestral 07.

Se verifica en la figura N° 18 los porcentajes de incidencia patológica en la unidad muestral 07 donde predomina el desgaste con 22.95% del total y su nivel de severidad es leve.

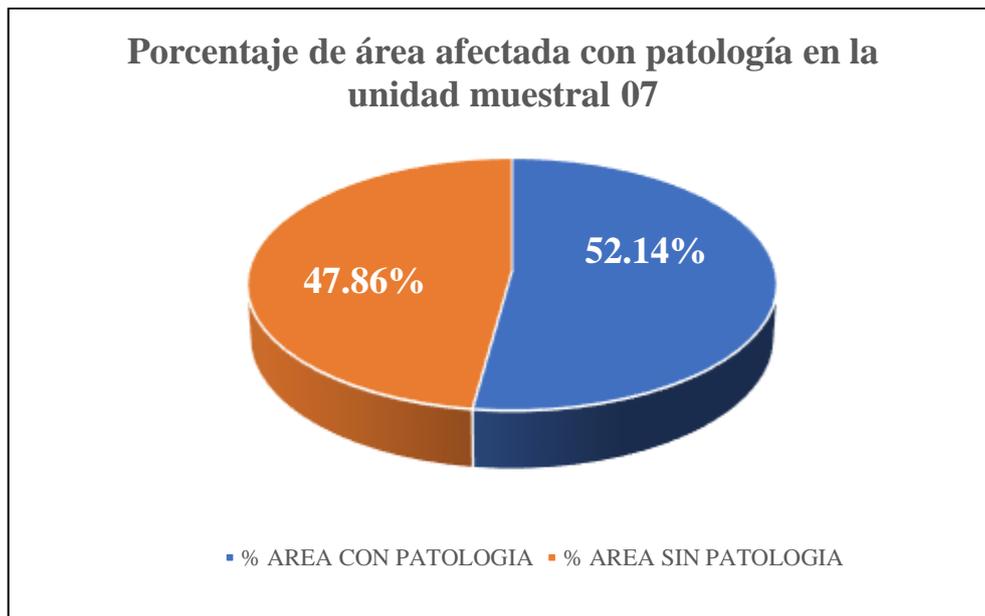
**Figura N° 19. Área afectada en la unidad muestral 07.**

Se verifica en la figura N° 19 el porcentaje de área afectada con patología en la unidad muestral 07 donde se obtiene un 52.14% del total.

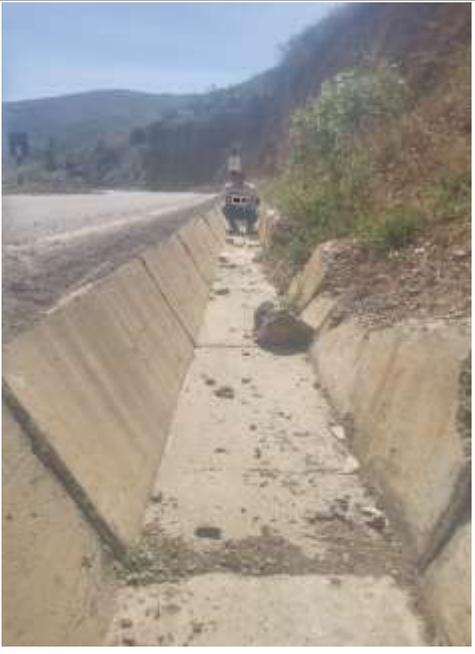
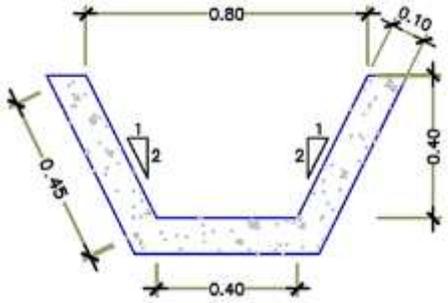
Ficha N° 16. Evaluación de las patologías en la unidad muestral 08.

Se verifica en la tabla N° 14 los resultados de la evaluación de la unidad muestral 08 donde se encontró las patologías como: grieta y fracturamiento, en la cual se obtiene las áreas afectadas y porcentajes de cada una de ellas según el área total.

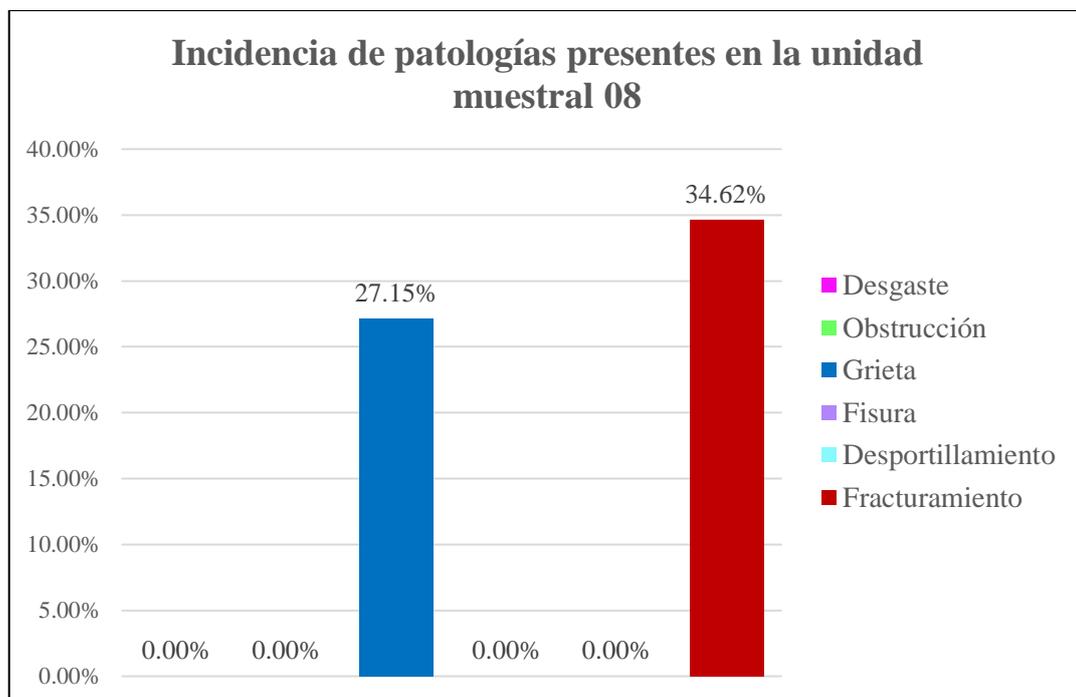
**Figura N° 20.** Incidencia patológica en la unidad muestral 08.

Se verifica en la figura N° 20 los porcentajes de incidencia patológica en la unidad muestral 08 donde predomina el fracturamiento con 34.62% del total y su nivel de severidad es severo.

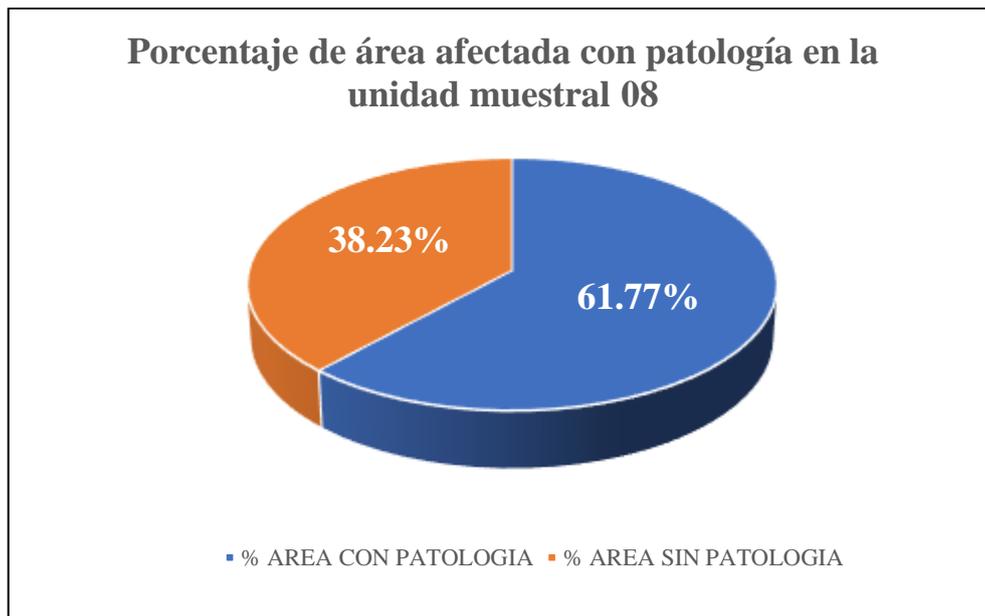
**Figura N° 21. Área afectada en la unidad muestral 08.**

Se verifica en la figura N° 21 el porcentaje de área afectada con patología en la unidad muestral 08 donde se obtiene un 61.77% del total.

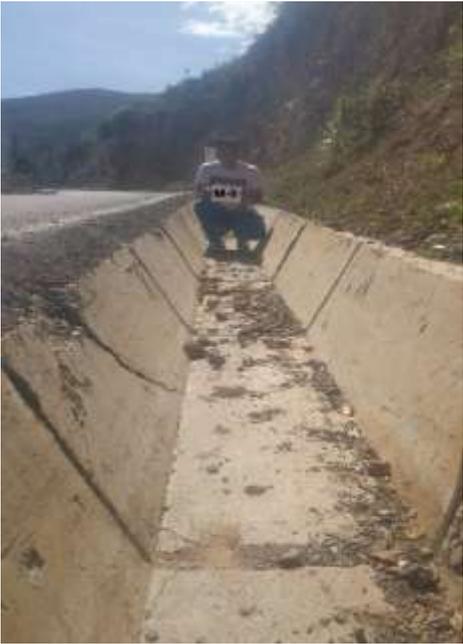
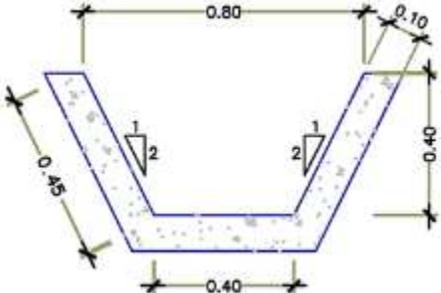
**Ficha N° 18.** Evaluación de las patologías en la unidad muestral 09.

Se verifica en la tabla N° 15 los resultados de la evaluación de la unidad muestral 09 donde se encontró las patologías como: grieta, desportillamiento y fracturamiento, en la cual se obtiene las áreas afectadas y porcentajes de cada una de ellas según el área total.

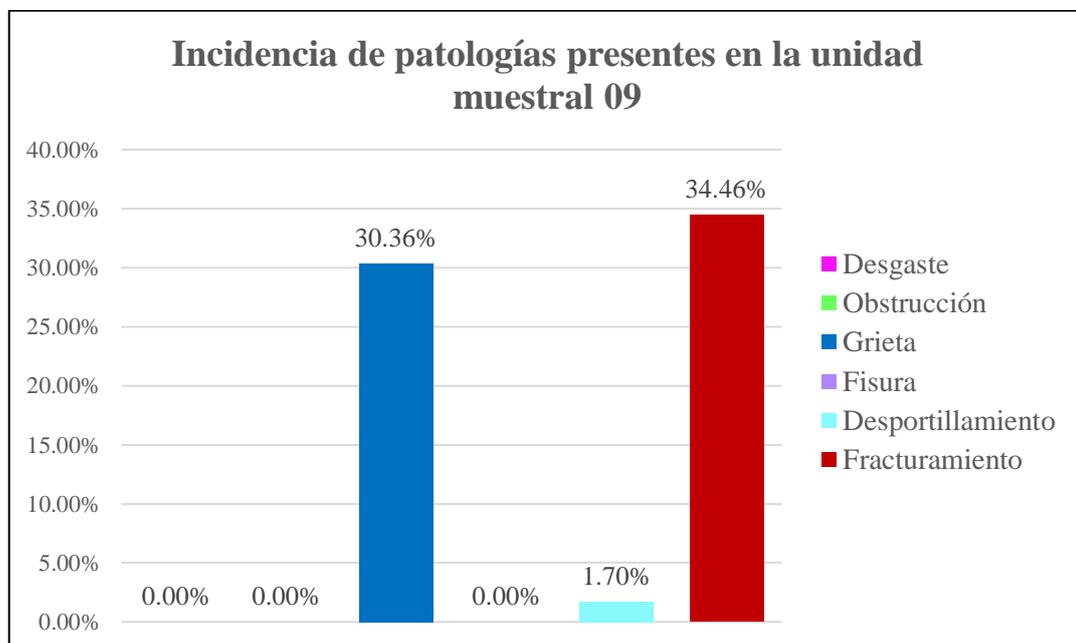
**Figura N° 22.** Incidencia patológica en la unidad muestral 09.

Se verifica en la figura N° 22 los porcentajes de incidencia patológica en la unidad muestral 09 donde predomina el fracturamiento con 34.46% del total y su nivel de severidad es moderado.

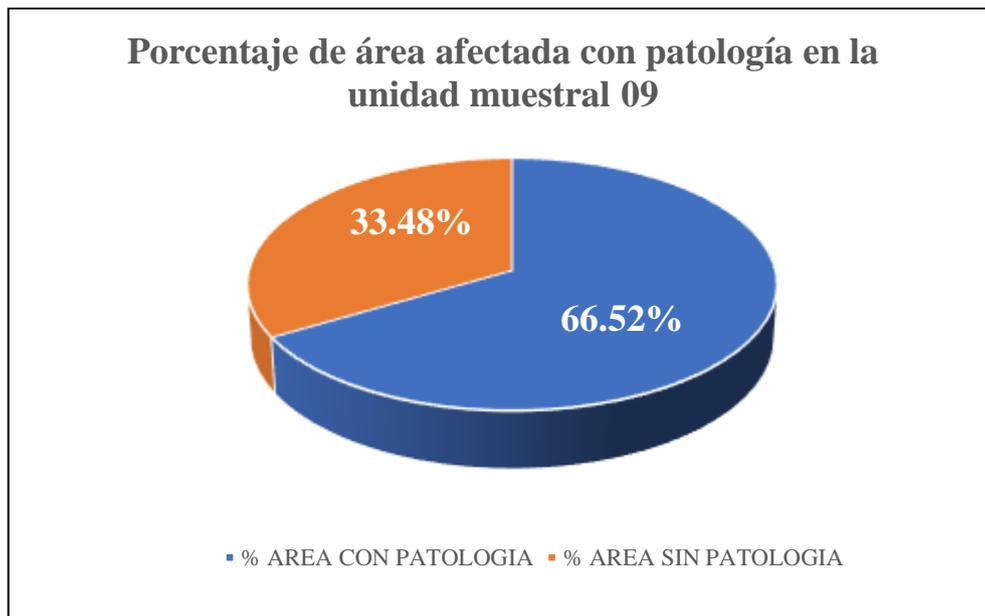
**Figura N° 23.** Área afectada en la unidad muestral 09.

Se verifica en la figura N° 23 el porcentaje de área afectada con patología en la unidad muestral 09 donde se obtiene un 66.52% del total.

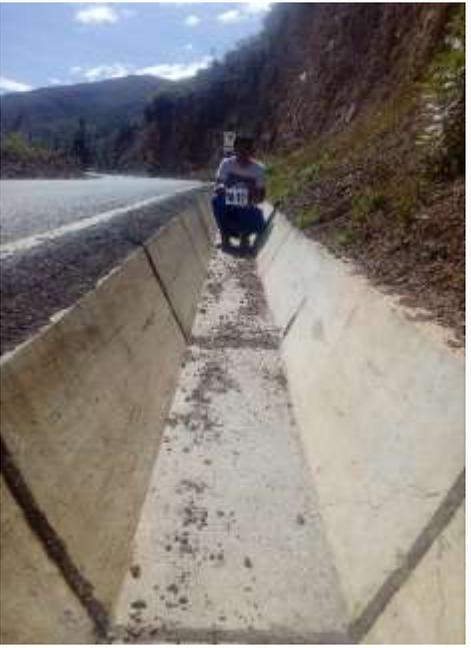
Se verifica en la tabla N° 16 los resultados de la evaluación de la unidad muestral 10 donde se encontró las patologías como: grieta y fisura, en la cual se obtiene las áreas afectadas y porcentajes de cada una de ellas según el área total.

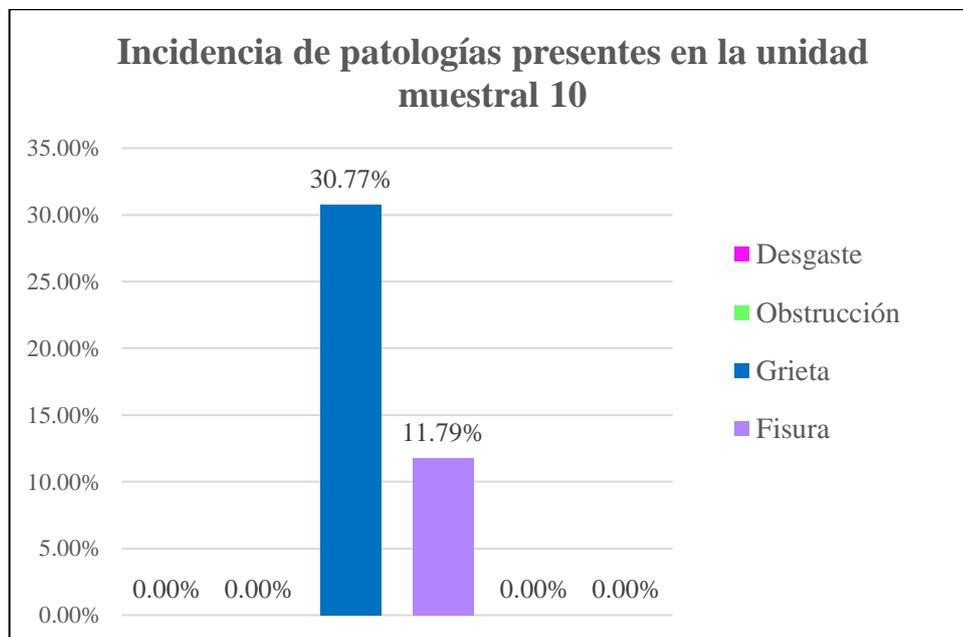
**Figura N° 24.** Incidencia patológica en la unidad muestral 10.

Se verifica en la figura N° 24 los porcentajes de incidencia patológica en la unidad muestral 10 donde predomina la grieta con 30.77% del total y su nivel de severidad es moderado.

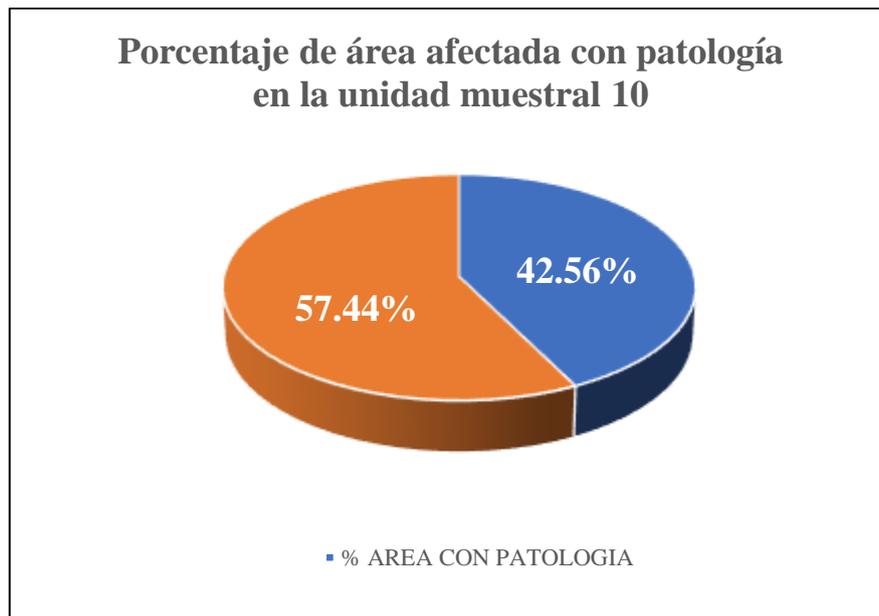
**Figura N° 25.** Área afectada en la unidad muestral 10.

Se verifica en la figura N° 25 el porcentaje de área afectada con patología en la unidad muestral 10 donde se obtiene un 42.56% del total.

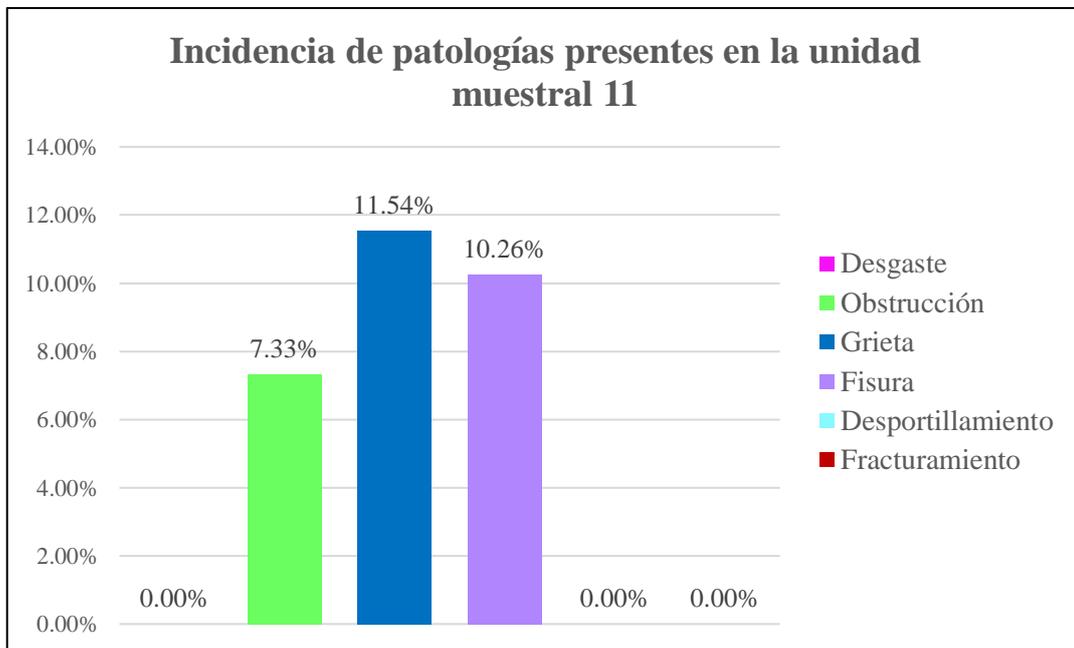
**Figura N° 26.** Incidencia patológica en la unidad muestral 11.

Se verifica en la figura N° 26 los porcentajes de incidencia patológica en la unidad muestral 11 donde predomina la grieta con 11.54% del total y su nivel de severidad es moderado.

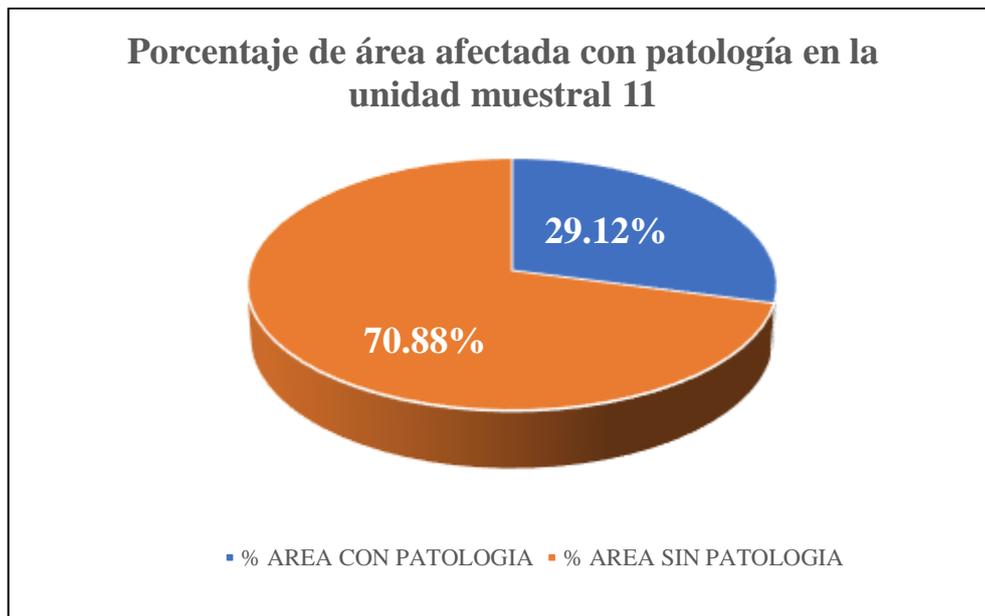
**Figura N° 27. Área afectada en la unidad muestral 11.**

Se verifica en la figura N° 27 el porcentaje de área afectada con patología en la unidad muestral 11 donde se obtiene un 26.71% del total.

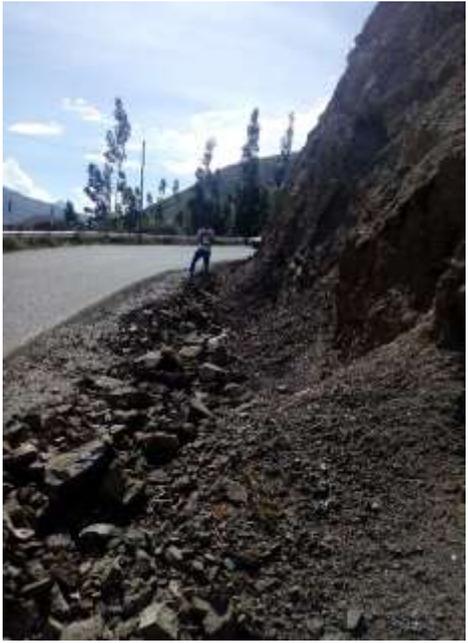
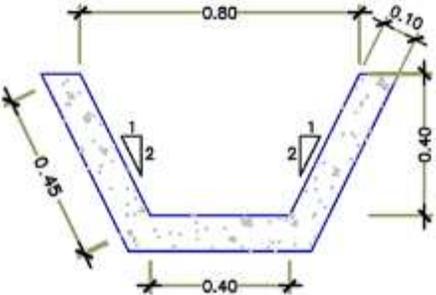
Ficha N° 24. Evaluación de las patologías en la unidad muestral 12.

Se verifica en la tabla N° 18 los resultados de la evaluación de la unidad muestral 12 donde se encontró la patología como obstrucción, en la cual se obtiene el área afectada y el porcentaje de ella según el área total.

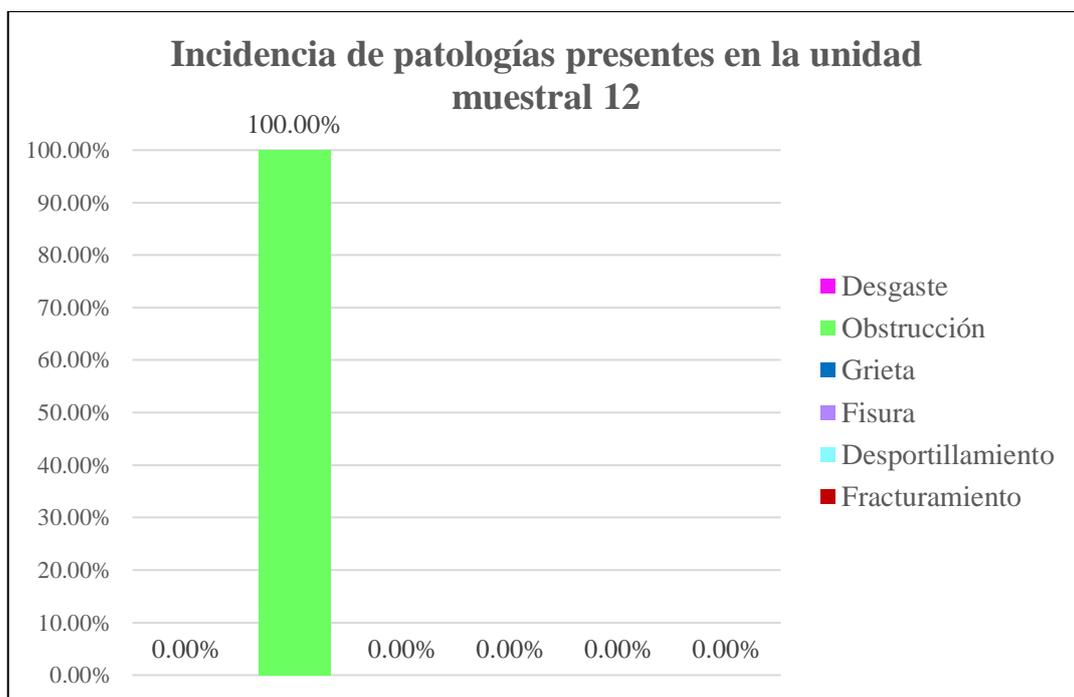
**Figura N° 28.** Incidencia patológica en la unidad muestral 12.

Se verifica en la figura N° 28 el porcentaje de incidencia patológica en la unidad muestral 12 donde predomina la obstrucción con 100.00% del total y su nivel de severidad es severo.

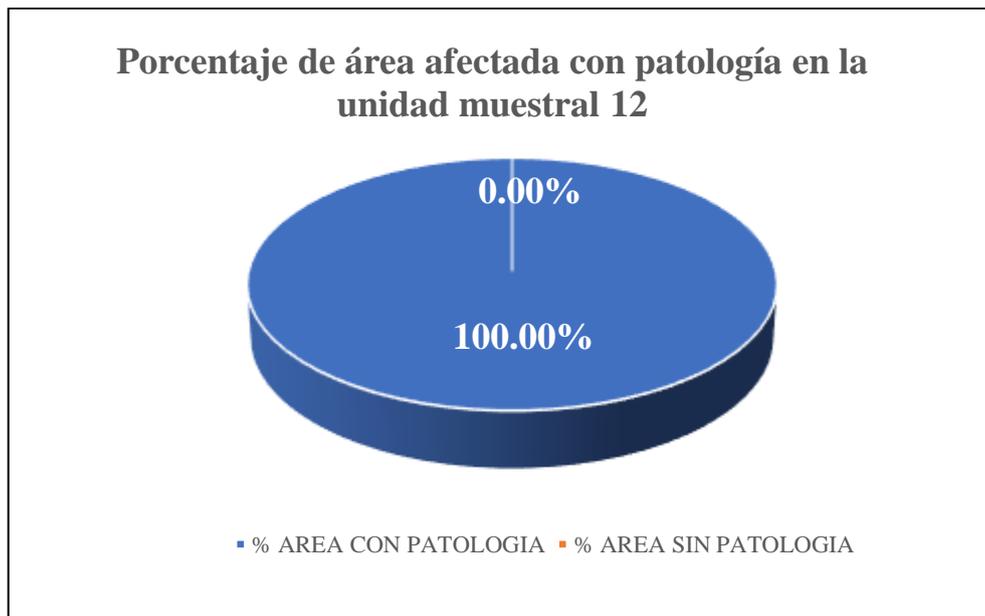
**Figura N° 29.** Área afectada en la unidad muestral 12.

Se verifica en la figura N° 29 el porcentaje de área afectada con patología en la unidad muestral 12 donde se obtiene un 100.00% del total.

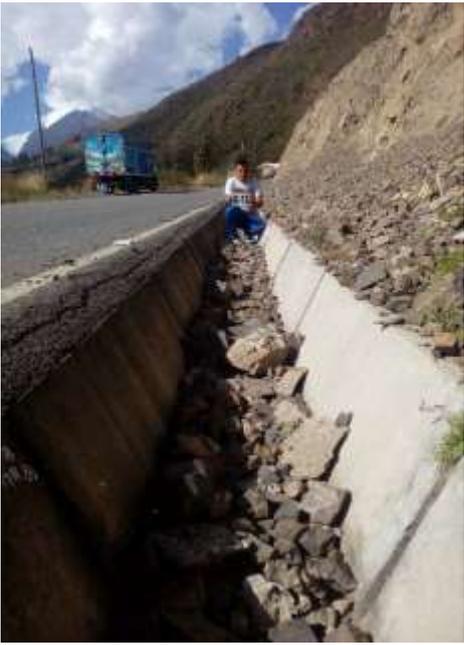
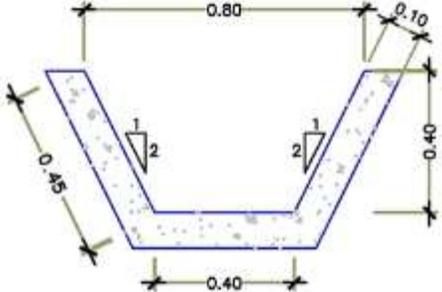
Ficha N° 26. Evaluación de las patologías en la unidad muestral 13.

03	Grieta	1.55	0.43	4		0.66	0.25	M
	02	Obstrucción	6.00	0.02			0.13	0.05	M
<b>TOTAL</b>							0.79	29.32%	<b>MODERADO</b>

Se verifica en la tabla N° 19 los resultados de la evaluación de la unidad muestral 13 donde se encontró las patologías como: obstrucción y grieta, en la cual se obtiene las áreas afectadas y porcentajes de cada una de ellas según el área total.

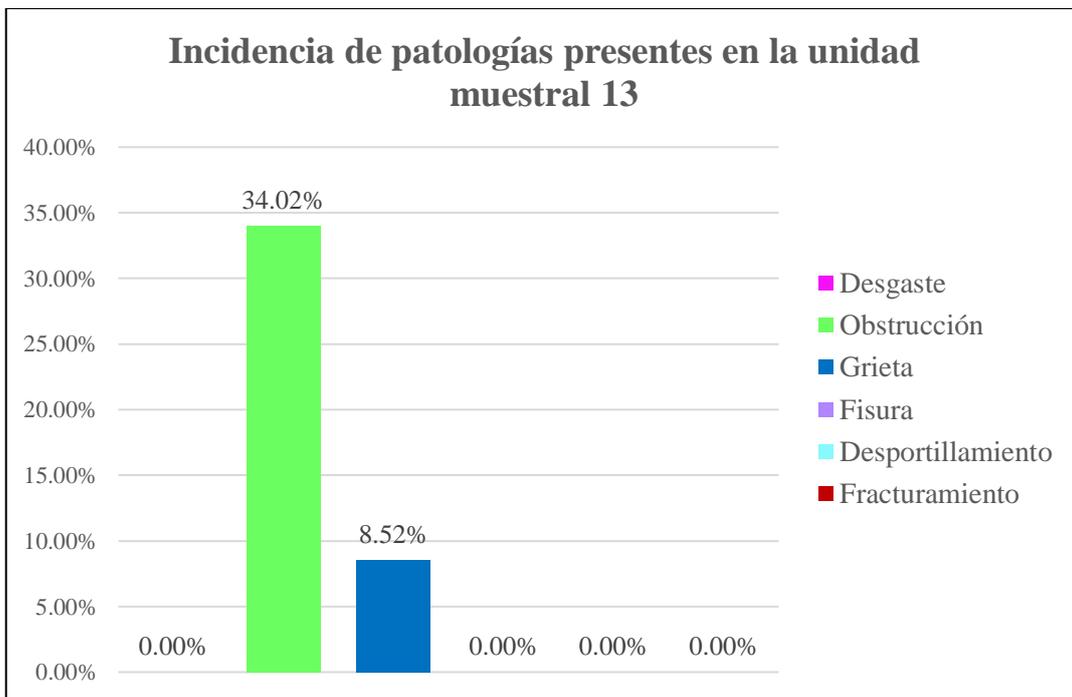
**Figura N° 30.** Incidencia patológica en la unidad muestral 13.

Se verifica en la figura N° 30 los porcentajes de incidencia patológica en la unidad muestral 13 donde predomina la obstrucción con 34.02% del total y su nivel de severidad es moderado.

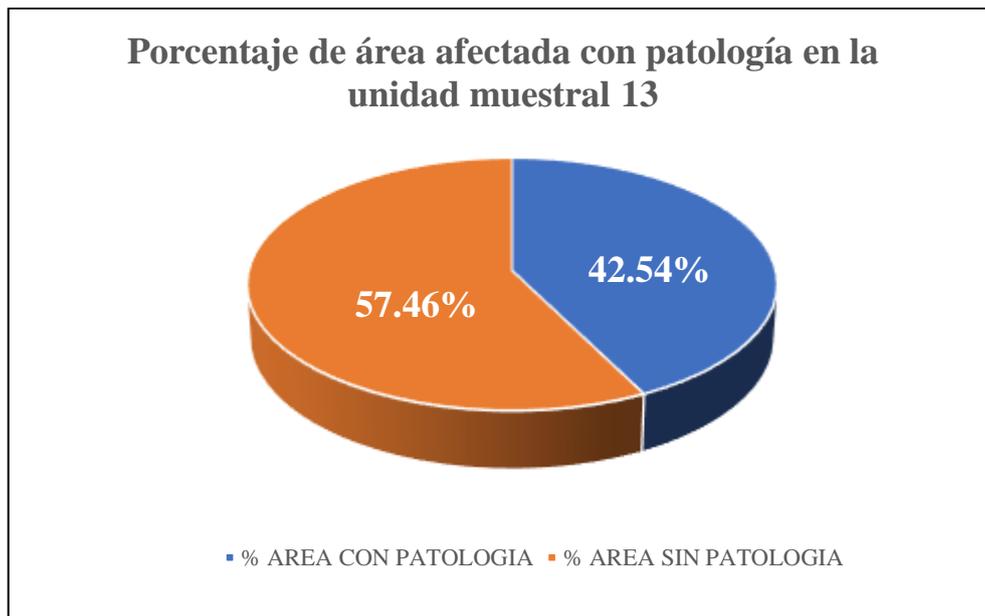
**Figura N° 31. Área afectada en la unidad muestral 13.**

Se verifica en la figura N° 31 el porcentaje de área afectada con patología en la unidad muestral 13 donde se obtiene un 42.54% del total.

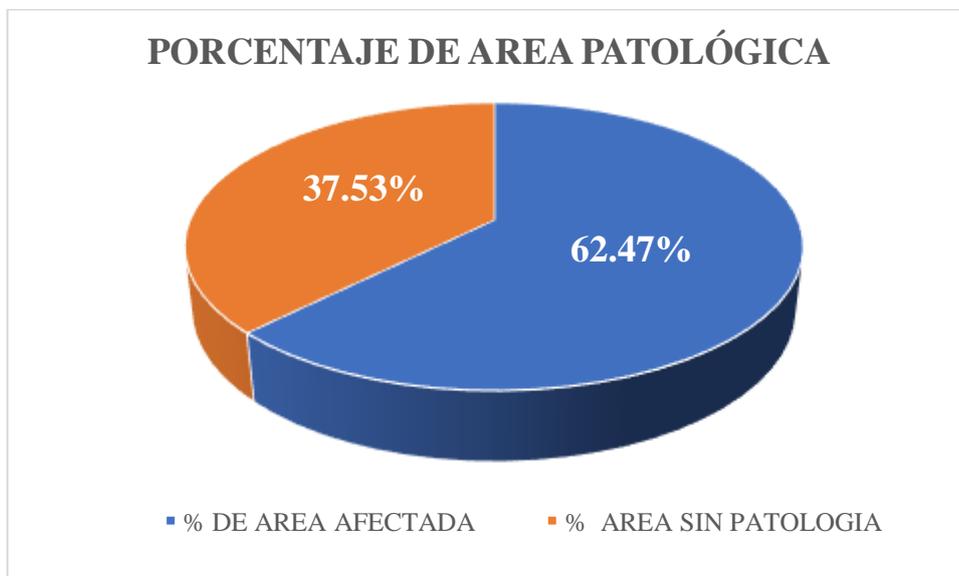
**Figura N° 32.** Porcentaje de área patológica

Se verifica en la figura N° 32 que, del total de la sección evaluada, un 62.47% está afectada con patologías y que según la tabla N° 20 la unidad con más presencia patológica es la Unidad muestral N° 12.

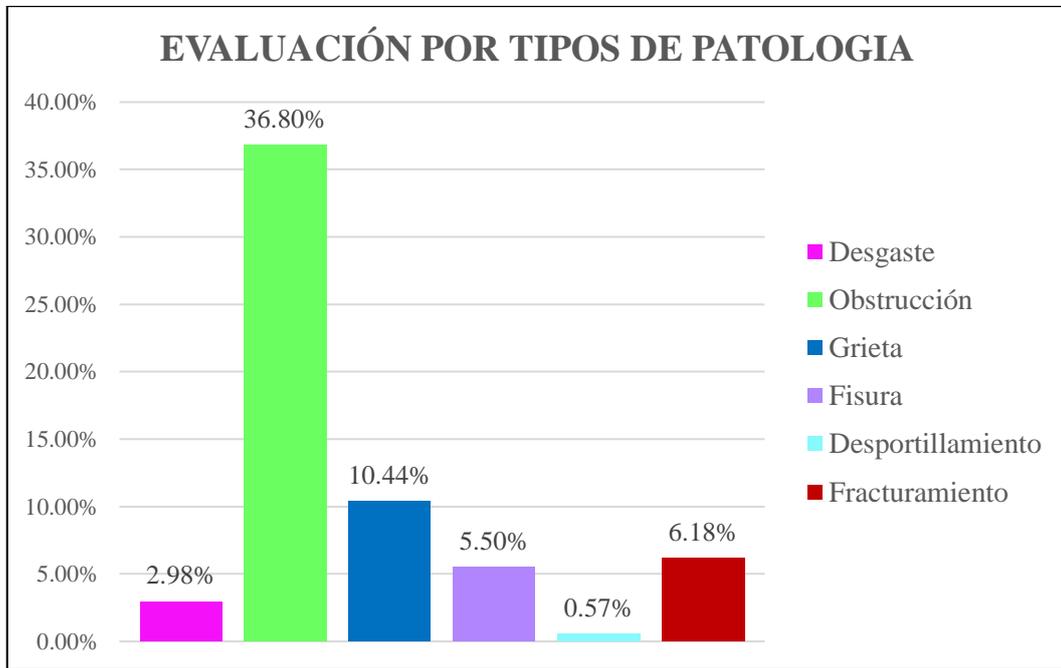
**Figura N° 33.** Evaluación por tipos de patología

Se observa en la figura N° 33, que la patología con más presencia es la obstrucción con un 36.80% del total del área de estudio, además podemos verificar que la patología con menos incidencia es el del desportillamiento con un 0.57%.

- Después de haber realizado el análisis de la cuneta entre las progresivas 3+000 – 4+000, se recomienda realizar un cronograma anual de limpieza por las obstrucciones permanentes que surgen por el deslizamiento de tierra del cerro que está al lado de la cuenta en épocas de lluvia mayormente, así para garantizar un óptimo recojo y conducción del recurso hídrico.
- Se recomienda realizar una reconstrucción de la cuneta donde existen grietas y fracturamientos moderados y severos, donde debe realizarse una mejor compactación.
- Para que no se vuelva a dar las patologías por causa de los desprendimientos de rocas del cerro se tiene que colocar las mallas y cables de protección.
