**DETERMINACIÓN Y EVALUACIÓN DE PATOLOGÍAS
DEL CONCRETO EN EL CANAL DE RIEGO ISHINCA**

ENTRE LAS PROGRESIVAS 3+000 AL 4+000

EN, DISTRITO DE TARICA, PROVINCIA HUARAZ,

**TESIS PARA OPTAR EL TÍTULO PROFESIONAL DE
INGENIERO CIVIL**

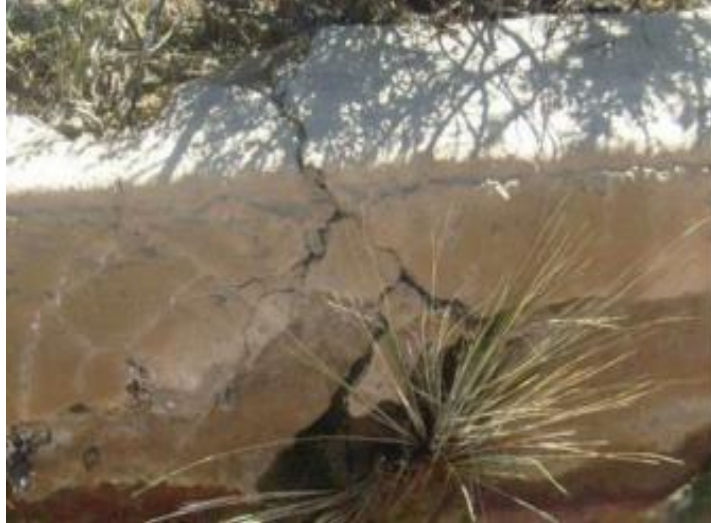
Figura 1. Grieta en el canal.

- a. Abertura de la estructura por empuje de tierras.
- b. Por causas o razón es de deficiencia constructiva o de diseño.
- c. Esfuerzos debido a cargas aplicadas
- d. Esfuerzos debido a contracción por secado o cambio de temperatura.

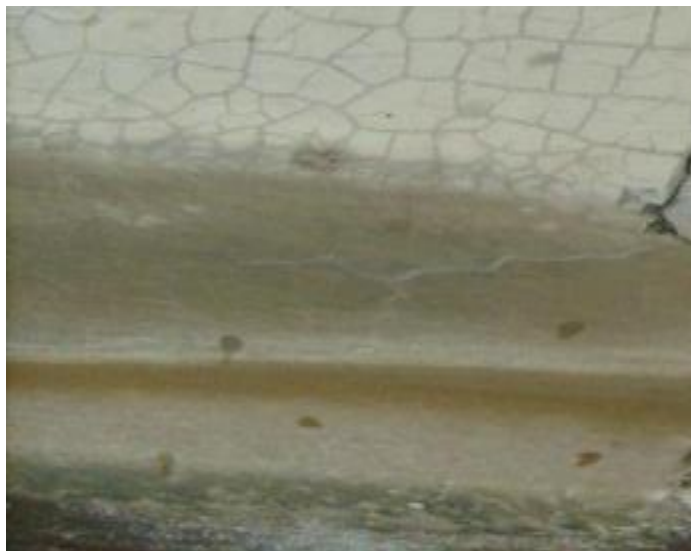
Figura 2. Fisura en canal.

- a. Fisura de la estructura por materiales inapropiados.
- b. Deficiencias del proyecto.
- c. Deficiencias en ejecución y/o materiales.
- d. Descuido durante la ejecución
- e. Deficiencia constructiva o de diseño.

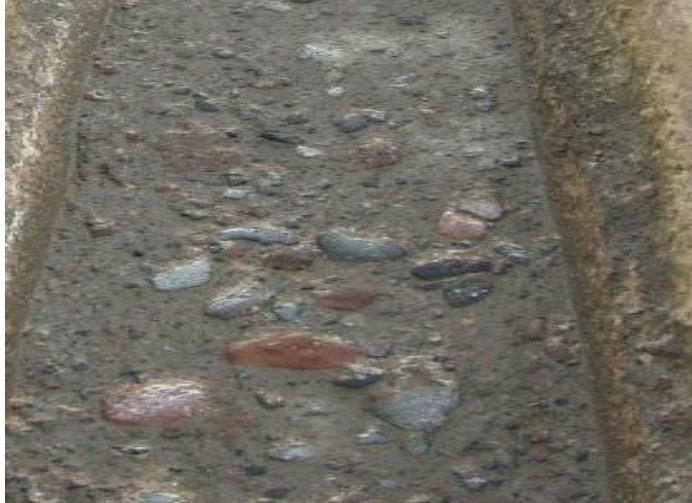
Figura 4. Erosión en canal.
erosión en toda la sección.

- a. Por agentes físicos atmosféricos, contaminación, etc.
- b. Baja calidad del material de la estructura en cuanto a características de durabilidad.
- c. Errores de defectos de diseño o ejecución.
- d. Flujos importantes de agua que generan erosión.

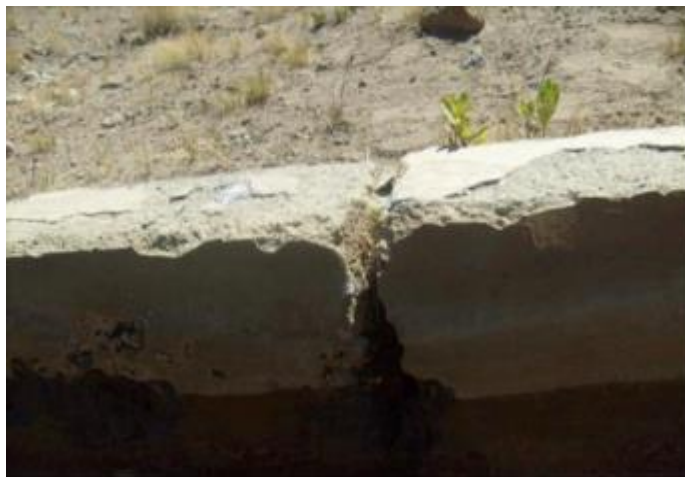
Figura 9. Mancha en el canal.

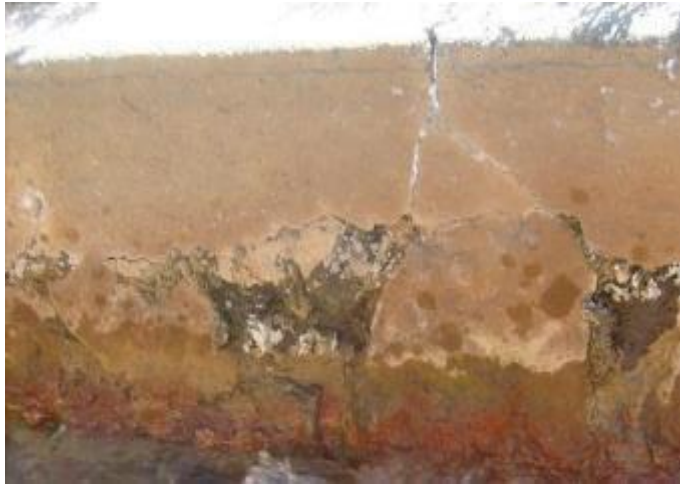
Figura 10. Descascaramiento del concreto.

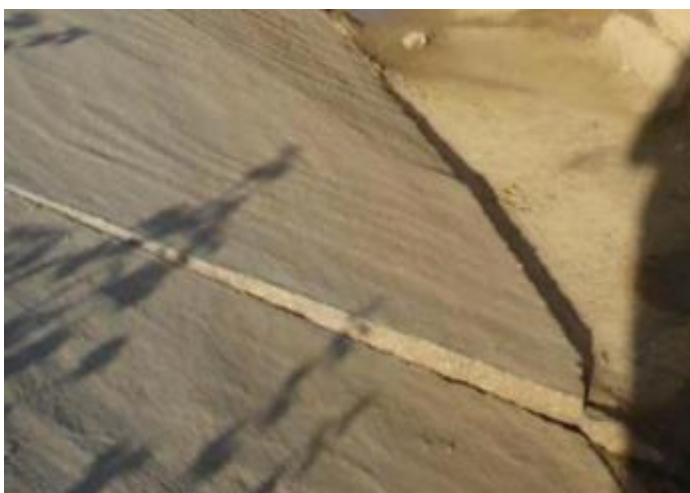
Este tipo de patología está normalmente asociada a las sub presiones. Las sub presiones causan la aparición de fisuras y grietas en el revestimiento, pero también pueden causar el levantamiento y el desplazamiento de los paneles, va a depender de la forma en que la presión se distribuyó en la superficie del panel. La Figura 12 ilustra esta patología tanto en el fondo y en los taludes.

Figura 12. Desplazamiento de paneles

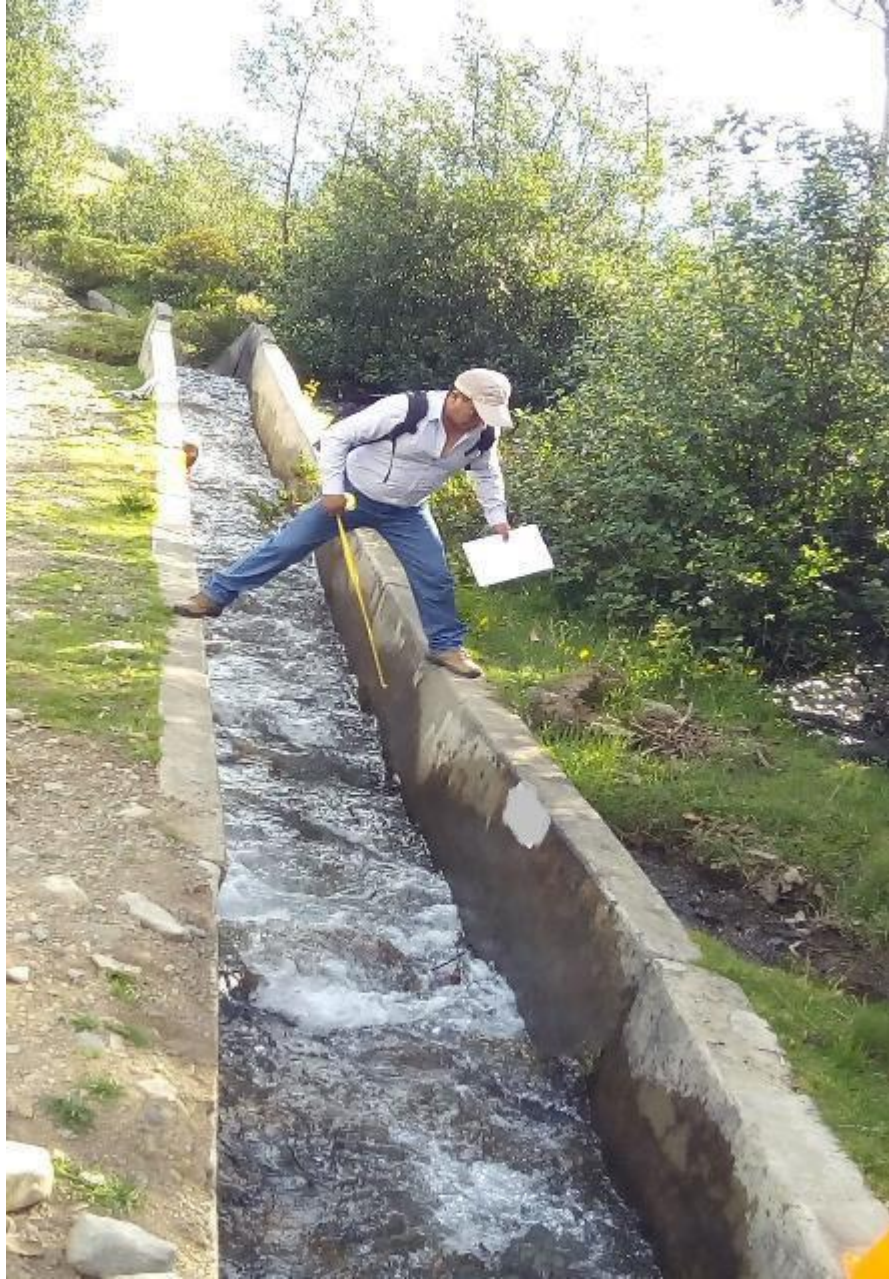
Fotografía 10: Se observa el tramo de la unidad muestral 6.
