**Determinación y evaluación de las patologías del concreto en
el canal de regadío Jauna progresivas (0+000 - 1+080), centro
poblado de Jauna, distrito de Huaraz, provincia de Huaraz,**

Tesis para optar el título profesional de:

Bach. Wilder Fausto Cáceres Romero

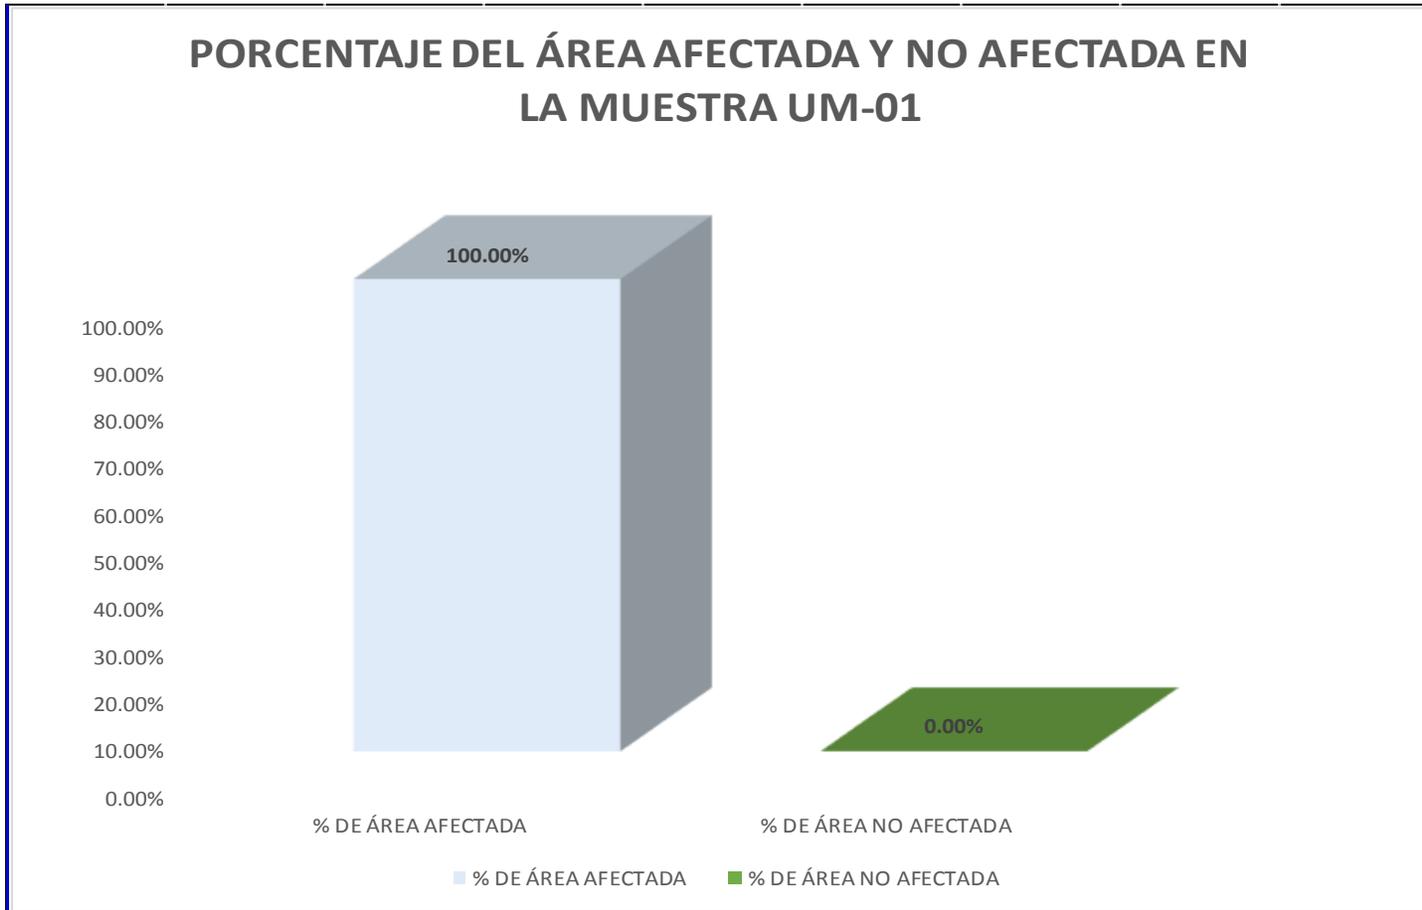
Gráfico 02: Porcentaje del Área afectada y no afectada en la unidad muestral UM-01

Descripción:		
	Se observa el porcentaje del Área afectada y no afectada por la patología encontradas en la muestra UM-01, en este caso es el 100% de la muestra por la Grieta encontrada que atravieza todo el Muro Izquierdo del Canal Jauna.

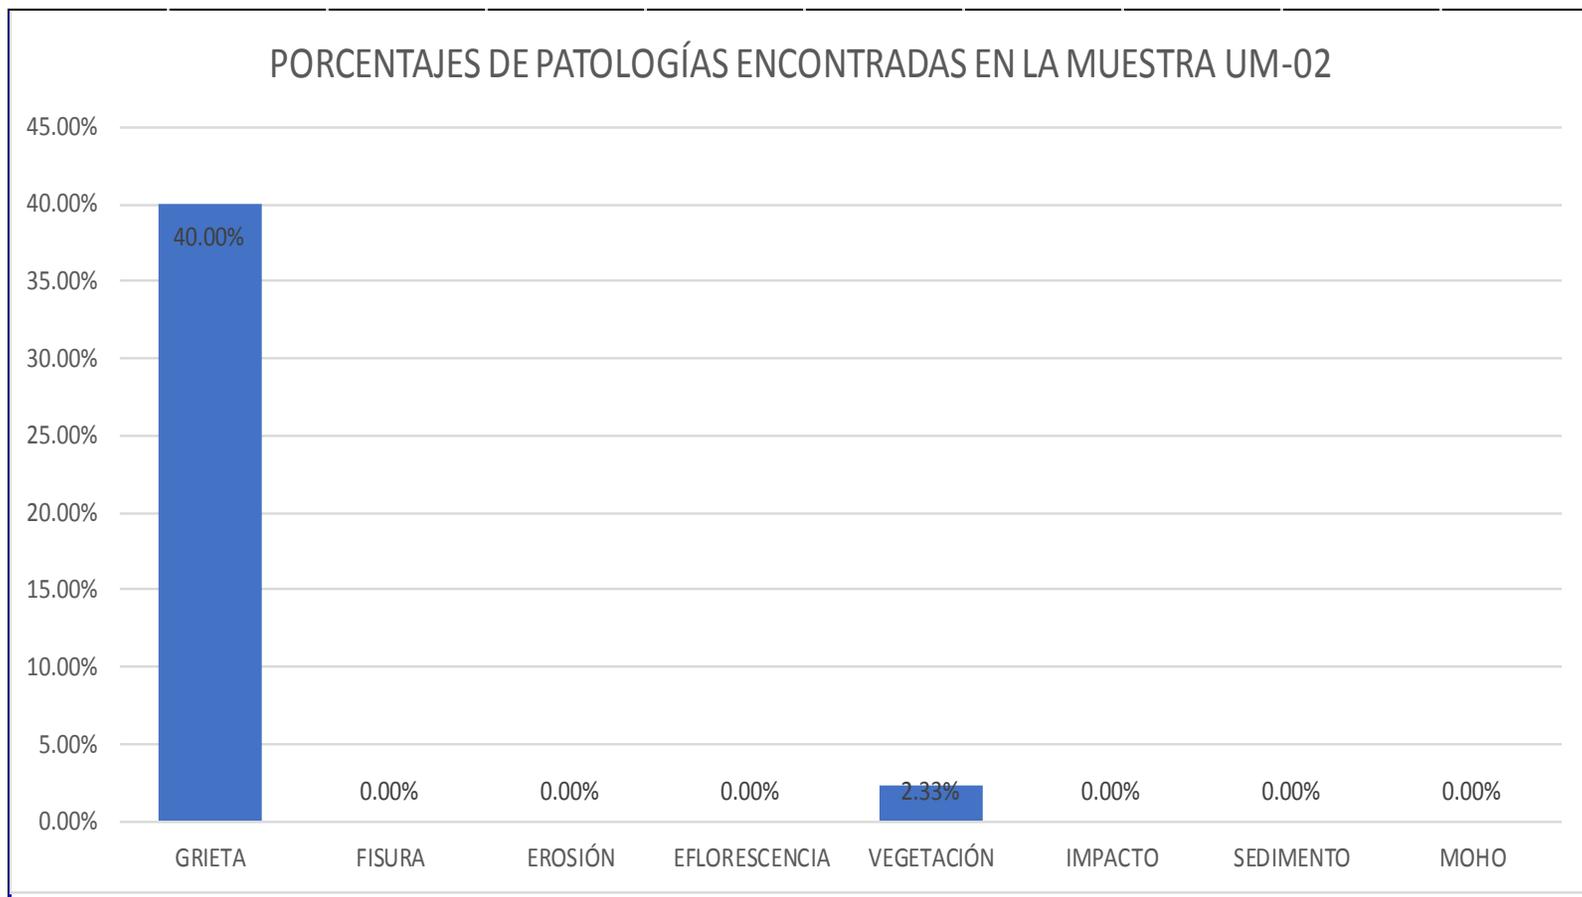
Gráfico 04: Porcentaje de las Patologías encontradas en la unidad muestral UM-02

DESCRIPCIÓN:
 SE PRESENCIÓ UN AGRIETAMIENTO EN EL PISO DEL CANAL A LO LARGO DE TODA LA MUESTRA, ESTO SE DEBE AL PROCESO CONSTRUCTIVO DEL CANAL EL CUAL FUE LLENAR PRIMERO LOS MUROS DEL CANAL Y LUEGO EL PISO AL EXISTIR UNA JUNTA FRÍA POR ACCIÓN DE LAS FUERZAS QUE ACTUAN EN EL CANAL. EL AGUA Y EL MISMO PESO DE LA ESTRUCTURA ESTA SE AGRIETÓ DEJANDO ASÍ UNA ABERTURA POR LA CUÁL ENTRARON PARTICULAS DE TIERRA Y MATERIA ORGÁNICA Y GENERÓ VEGETACIÓN.

Se observa el porcentaje de las patologías encontradas en la muestra UM-02 que en este caso es Grieta con un 40% de afectación, así mismo se encontró Vegetación en un 2.33% de afectación.

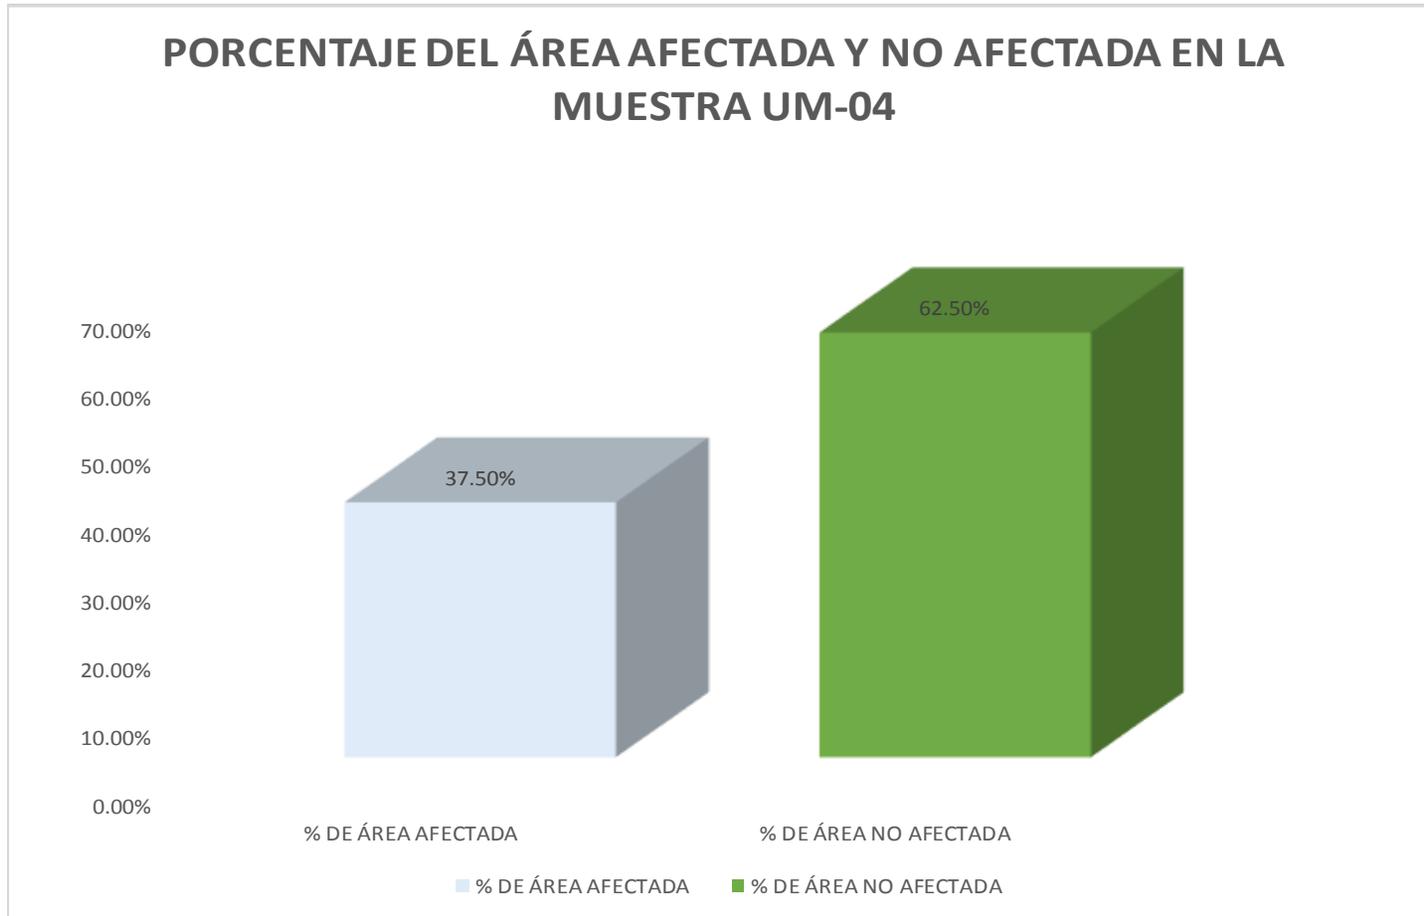
Gráfico 11: Porcentaje del Área afectada y no afectada en la unidad muestral UM-04

<u>Descripción:</u>	
Se observa el porcentaje del Área afectada y no afectada por la patología encontradas en la muestra UM-04, en este caso el área Afectada es 33.13% de la muestra y 68.88% del área es no afectada por la patología del Canal Jauna.

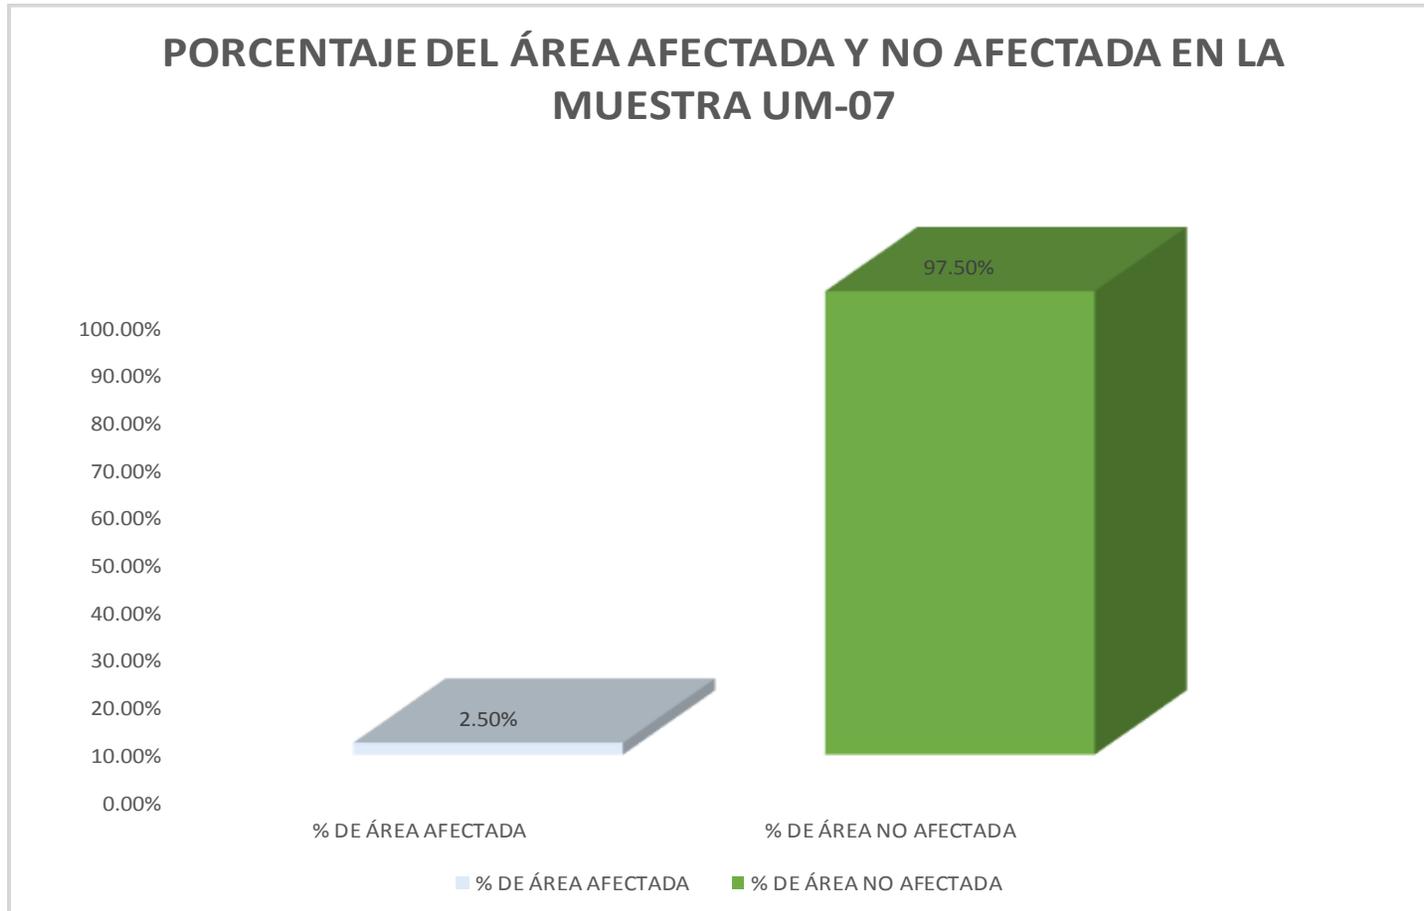
Gráfico 20: Porcentaje del Área afectada y no afectada en la unidad muestral UM-07

DESCRIPCIÓN:															
SE ENCONTRÓ UNA FISURA DE NIVEL LEVE DE SEVERIDAD EN EL MURO IZQUIERDO DEL CANAL JAUNA PERO QUE NO ATRA VEZABA EL ESPESOR DEL MURO EN FORMA DIAGONAL.															
				MURO DE CANAL DERECHO	GRIETA										
				PISO DE CANAL	FISURA										
					EROSIÓN										
					EFLORESCENCIA										
					VEGETACIÓN										
					IMPACTO										
					SEDIMENTO										
					MOHO										
					TOTAL				0.03	2.50%	1.17

<u>Descripción:</u>	
Se observa el porcentaje del Área afectada y no afectada por la patología encontradas en la muestra UM-07, en este caso el área Afectada es 2.50% de la muestra y el 97.50% del área es no afectada por la patología del Canal Jauna.

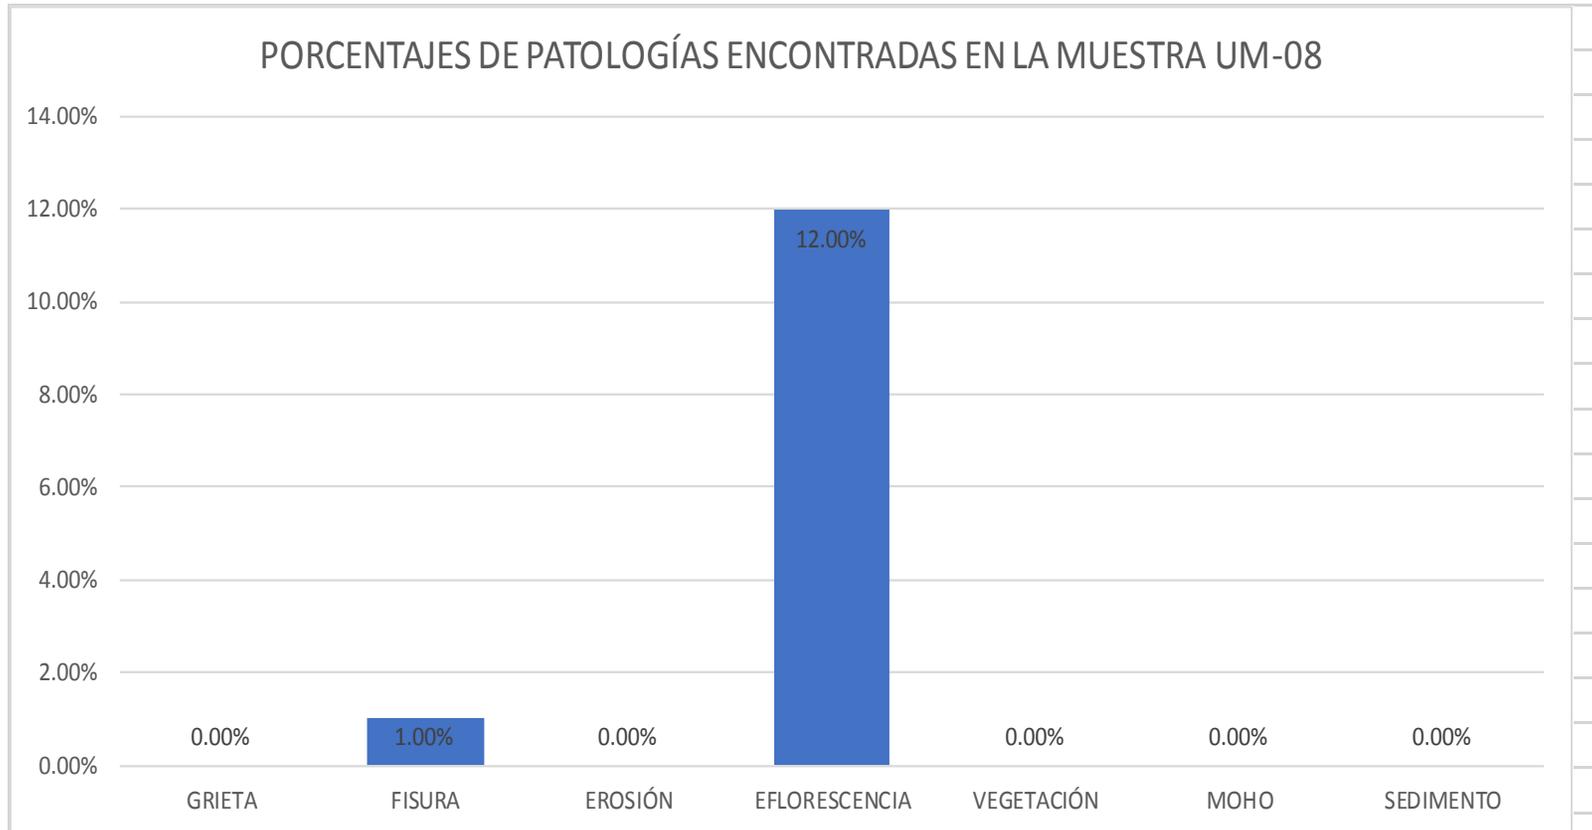
Gráfico 22: Porcentaje de las Patologías encontradas en la unidad muestral UM-08

DESCRIPCIÓN:
 SE ENCONTRÓ UNA FISURA DE NIVEL LEVE DE SEVERIDAD EN EL MURO IZQUIERDO DEL CANAL JAUNA PERO QUE NO A TRAVEZABA EL ESPESOR DEL MURO EN FORMA VERTICAL, TAMBIÉN SE PRESENCIÓ EFLORESCENCIA A LO LARGO DE LA MUESTRA DE NIVEL MODERADO DE SEVERIDAD LO QUE NOS INDICA QUE EXISTE CAPILARIDAD EN EL CONCRETO.

Se observan los porcentajes de las patologías encontradas en la muestra UM-08 que en este caso son Eflorescencia con un 12.00% y Fisura con 1.00% de afectación en la muestra.

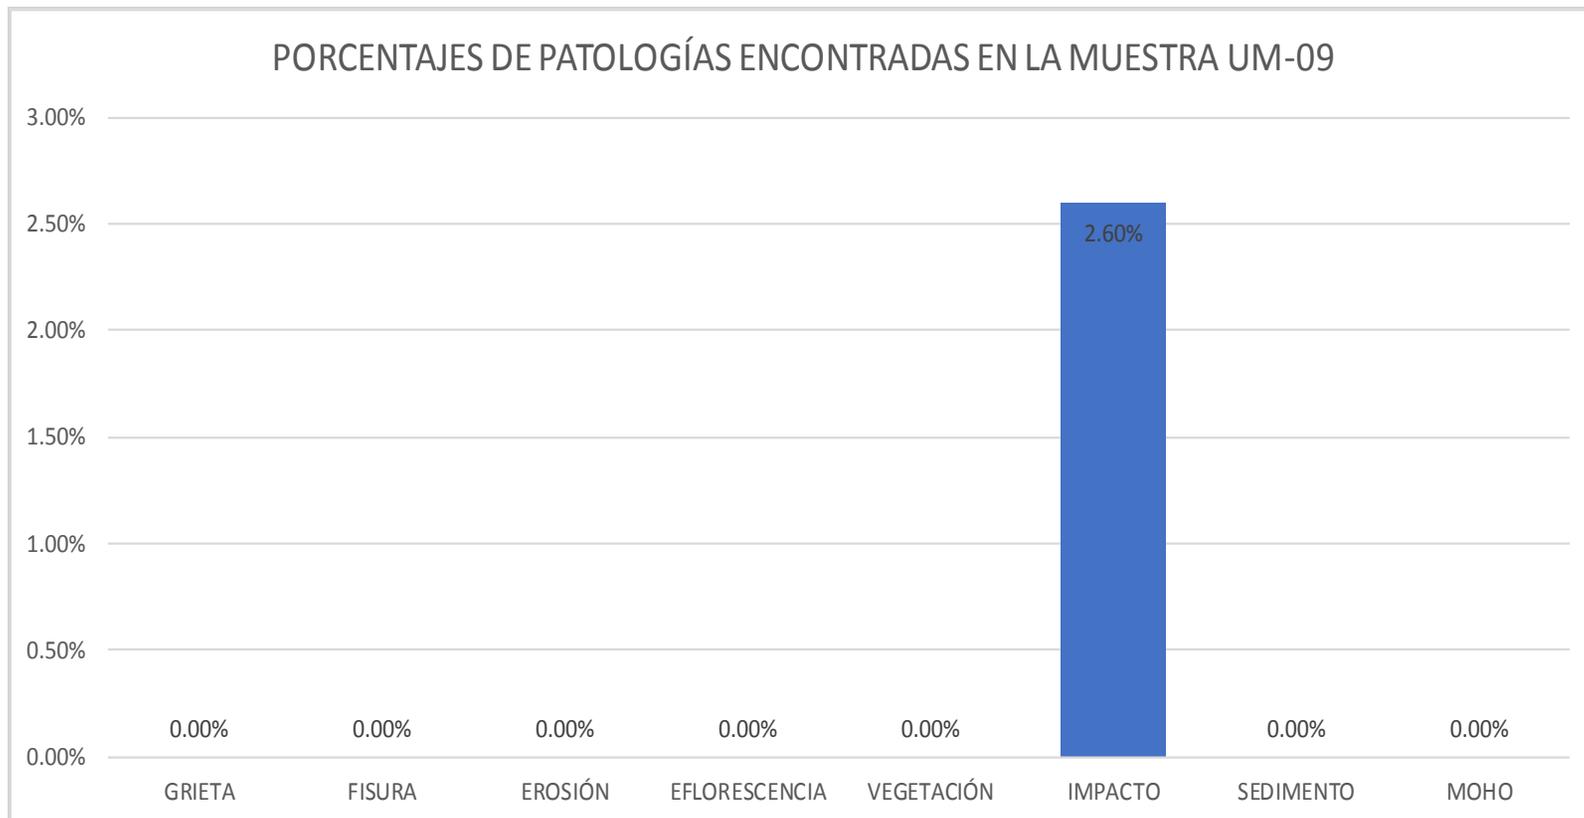
Gráfico 25: Porcentaje de las Patologías encontradas en la unidad muestral UM-09

DESCRIPCIÓN:
 SE ENCONTRÓ DAÑOS EN LOS MUROS DERECHO E IZQUIERDO DEL CANAL DE JAUNA POR IMPACTO, CLARAMENTE SE VE QUE NO FUE POR ACCIONES NATURALES O POR EL AGUA SINO QUE FUERON POR IMPACTO DE ROCAS U OTRAS COSAS QUE DAÑARON LOS MUROS CAUSANDO EROSIÓN O DESPINDIMIENTO DEL CONCRETO EN LA MUESTRA TOMADA.

<u>Descripción:</u>	
Se observa el porcentaje de las patologías encontradas en la muestra UM-09 que en este caso es Impacto con un 2.60% de afectación en la muestra.

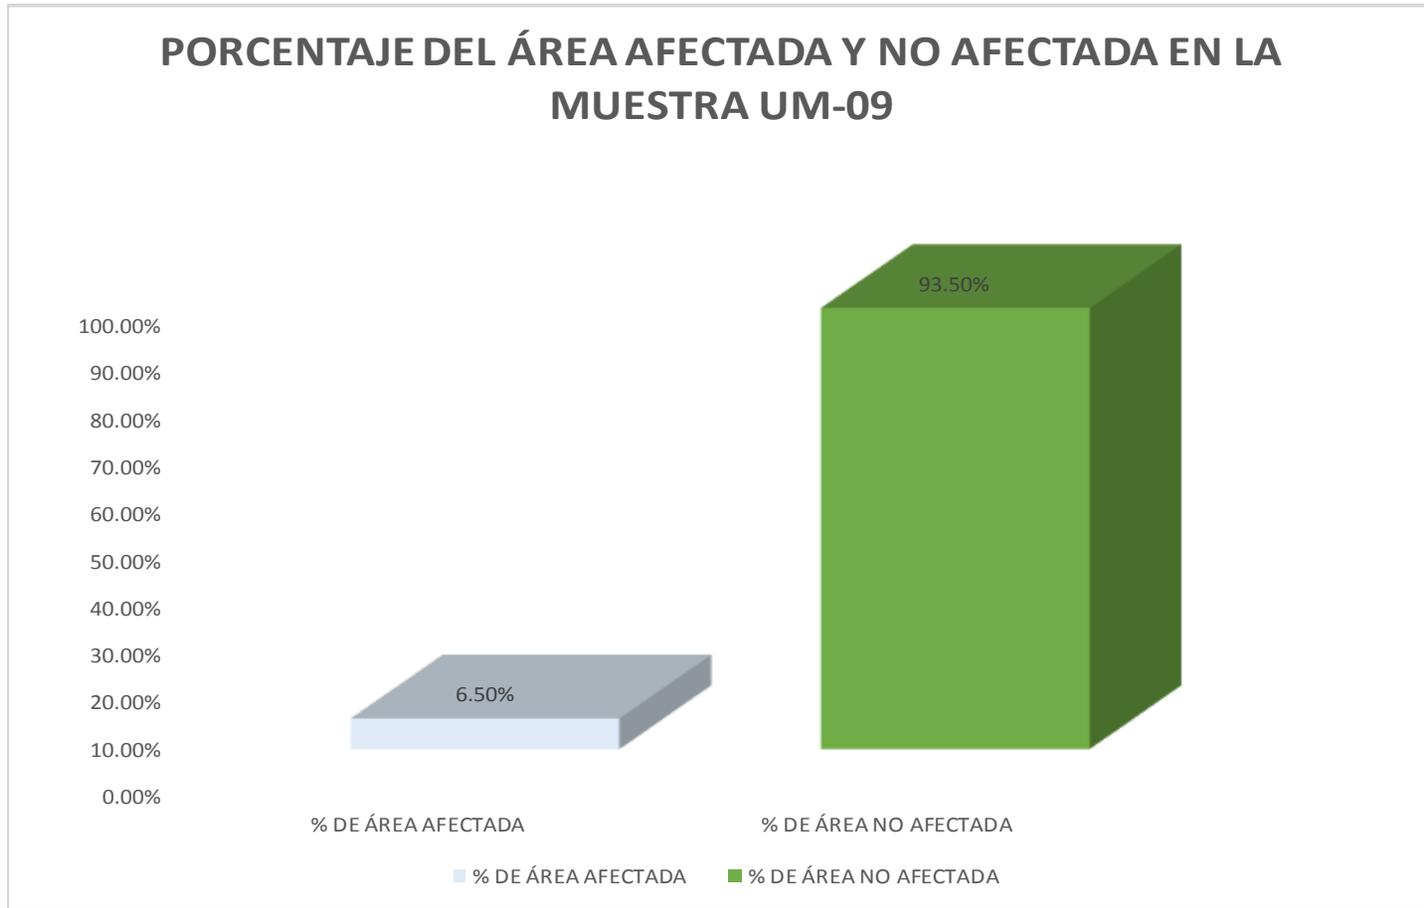
Gráfico 26: Porcentaje del Área afectada y no afectada en la unidad muestral UM-09

<u>Descripción:</u>	
Se observa el porcentaje del Área afectada y no afectada por la patología encontradas en la muestra UM-09, en este caso el área Afectada es 6.50% de la muestra y el 93.50% del área es no afectada por la patología del Canal Jauna.

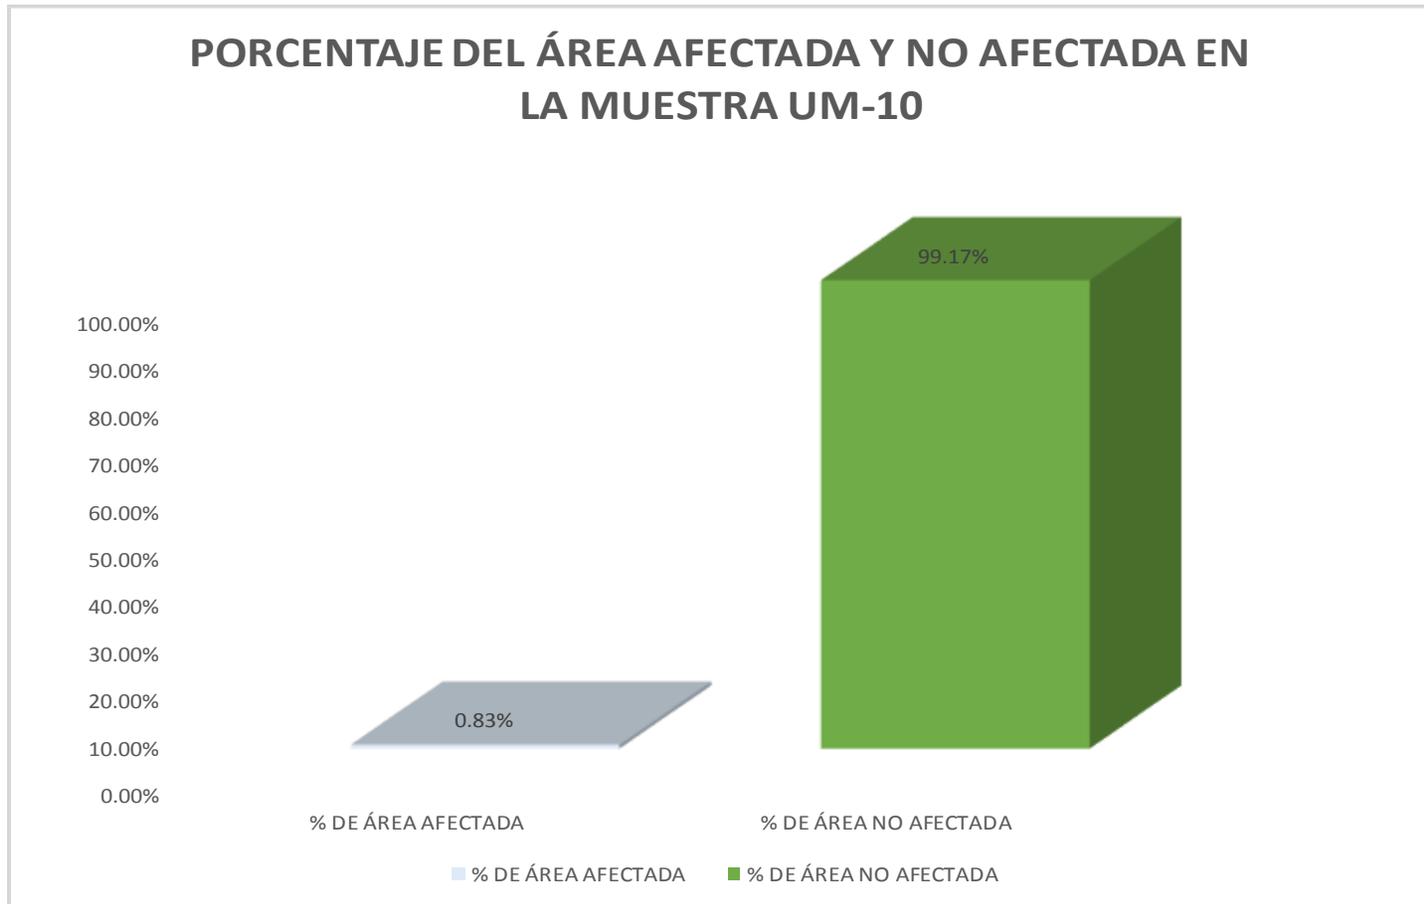
Gráfico 29: Porcentaje del Área afectada y no afectada en la unidad muestral UM-10

IMPACTO											
				SEDIMENTO												
				MOHO												
DESCRIPCIÓN:	SE ENCONTRÓ UNA FISURA DE NIVEL LEVE DE SEVERIDAD EN EL MURO DERECHO DEL CANAL JAUNA PERO QUE NO ATRAVEZABA EL ESPESOR DEL MURO EN FORMA VERTICAL Y SE ENCUENTRA EL PARTE SUPERIOR DEL MURO.			PISO DE CANAL	GRIETA											
					FISURA											
					EROSIÓN											
					EFLORESCENCIA											
					VEGETACIÓN											
					IMPACTO											
					SEDIMENTO											
MOHO																
				TOTAL					0.01	0.83%	1.19

<u>Descripción:</u>	
Se observa el porcentaje del Área afectada y no afectada por la patología encontradas en la muestra UM-10, en este caso el área Afectada es 0.83% de la muestra y el 99.17% del área no afectada por la patología del Canal Jauna.

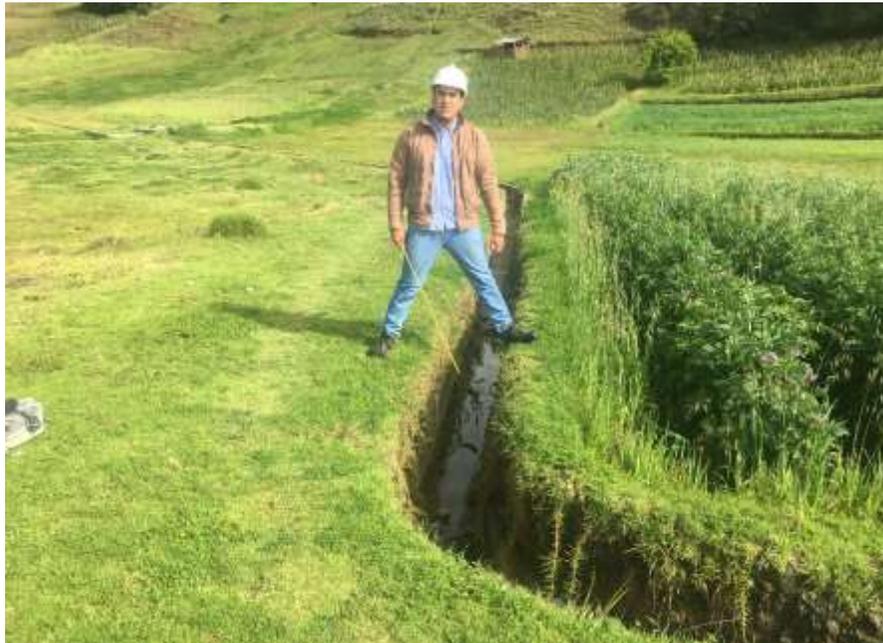
Fotografía 10: Recorriendo el Canal de conducción Jauna

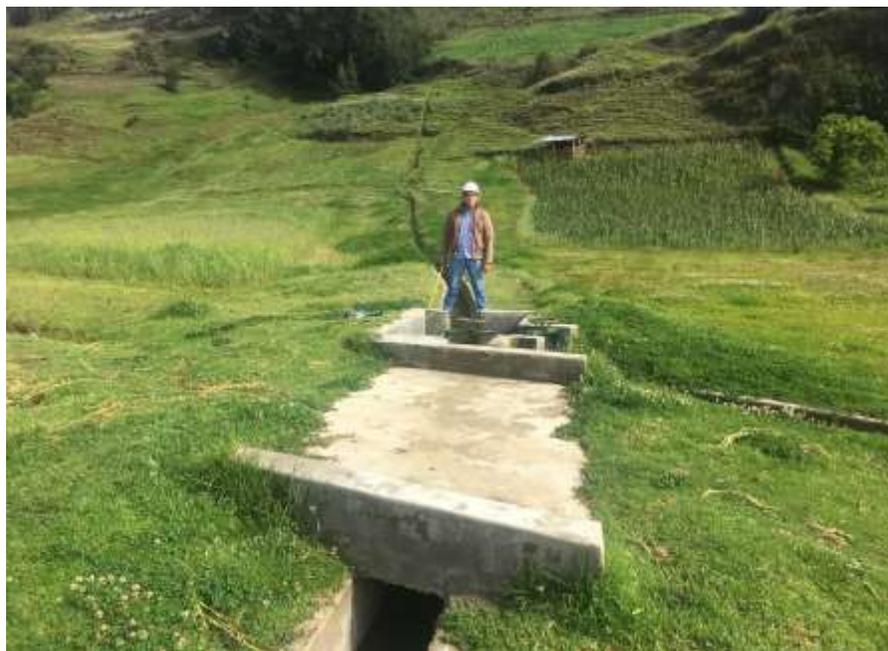
Fotografía 11: Pasarela y caja de distribución en el recorrido del Canal de conducción Jauna

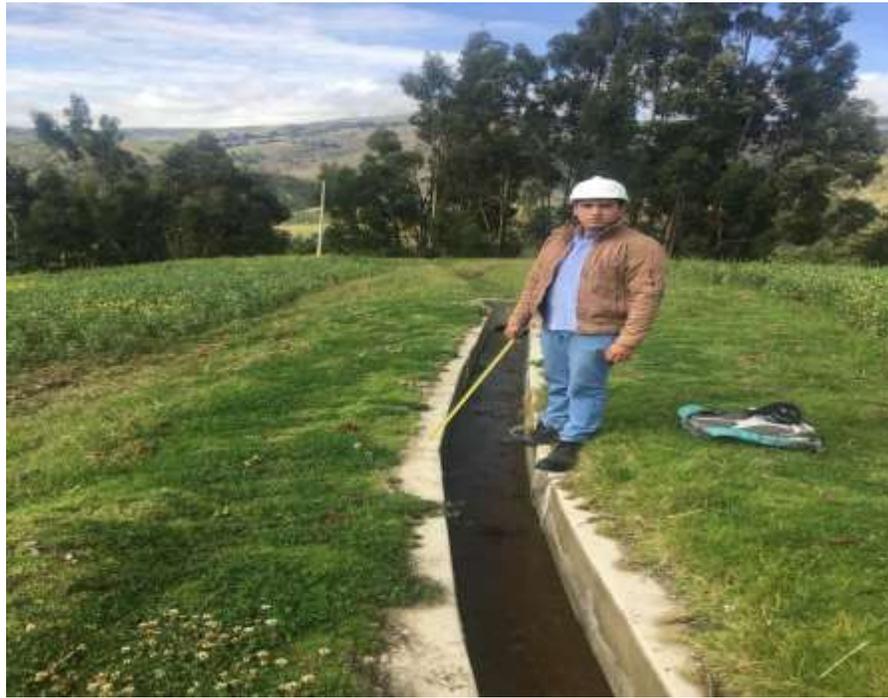
Fotografía 12: Se presencia Daños por Impacto en los muros del Canal Jauna en el KM. 0+240 - 0+260

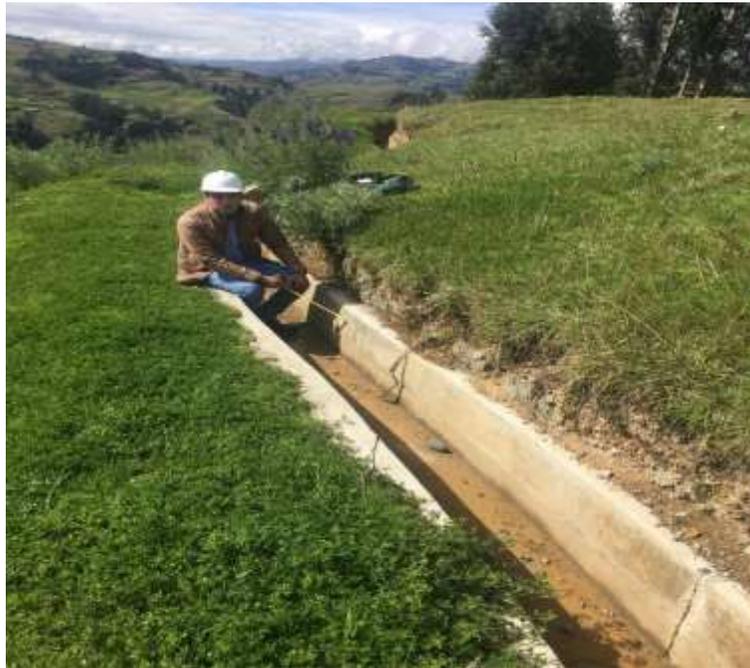
Fotografía 13: Recorriendo el Canal Jauna en el KM. 0+680 - 0+700

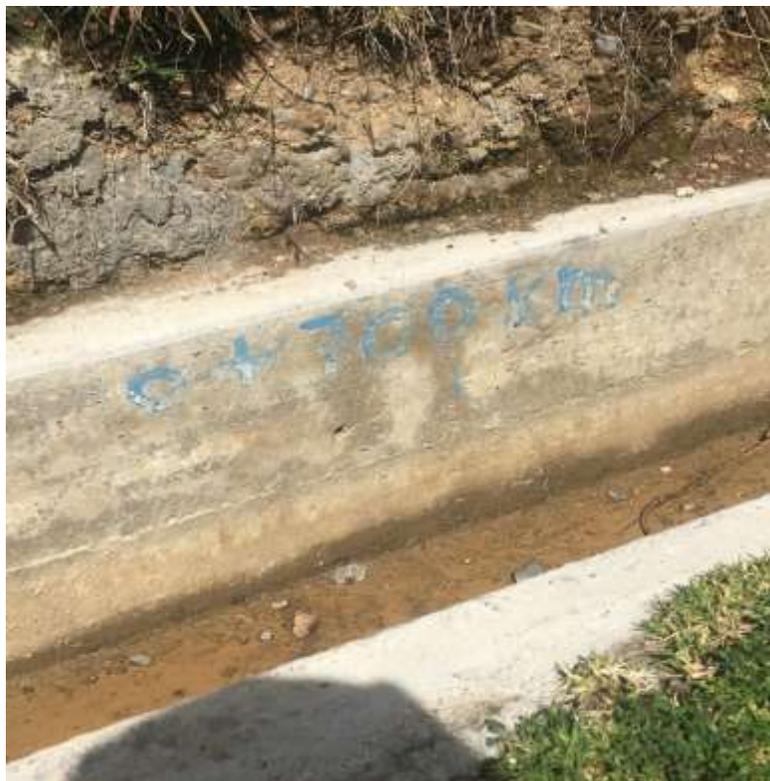
Fotografía 14: Recorriendo el Canal Jauna en el KM. 0+680 - 0+700

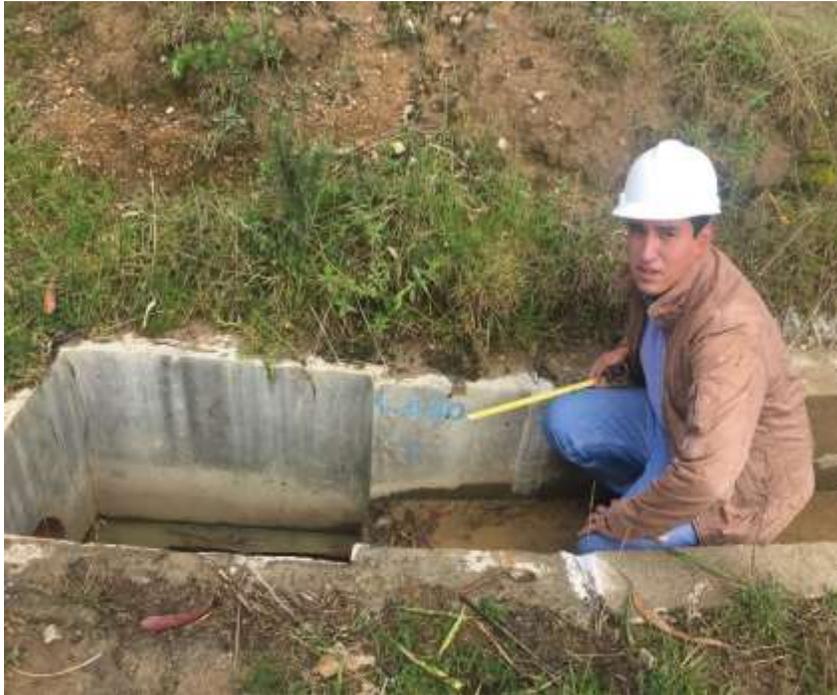
Fotografía 15: Final del recorrido en el Canal Jauna en el KM. 1+060 - 1+080, inicio del canal entubado

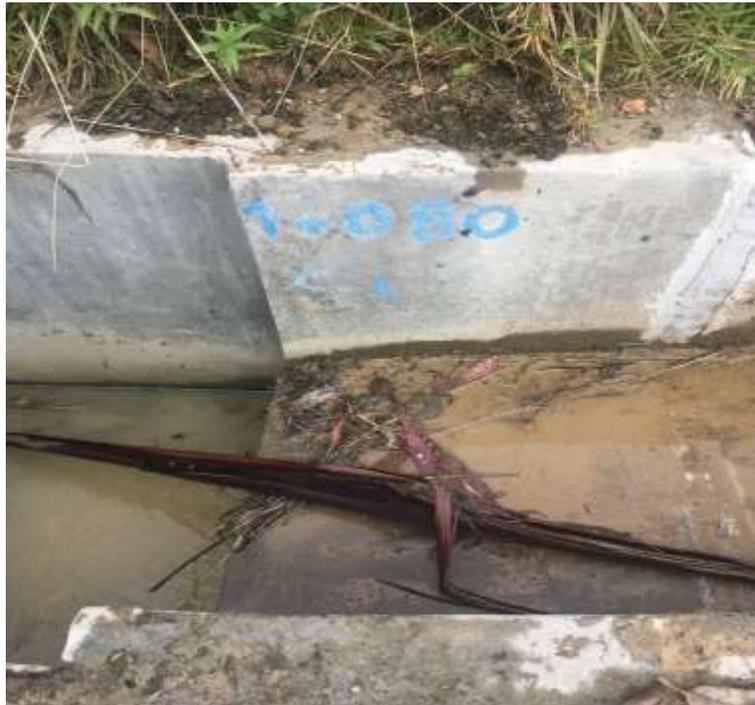
Fotografía 16: Final del recorrido en el Canal Jauna en el KM. 1+060 - 1+080, inicio del canal entubado

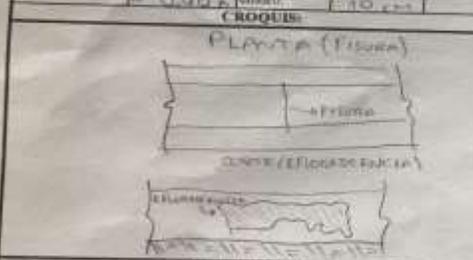
Fotografía 23: Ficha de Recolección de campo unidad muestral UM-07

DESCRIPCIÓN:
 Se presenta eflorescencia en el muro derecho del canal de concreto con vegetación visible en el extremo, también se presenta una fisura que atraviesa el canal con una abertura de 1cm.
