DETERMINACION Y EVALUACION DE LAS
PATOLOGIAS DEL CONCRETO EN COLUMNAS, VIGAS
Y MUROS DE ALBAÑILERIA CONFINADA DEL CERCO
PERIMETRICO DE LA I.E 14112 AUGUSTO TIMANA
SOSA ASENTAMIENTO HUMANO LAS MONTEROS,
DISTRITO DE CASTILLA, PROVINCIA DE PIURA,
DEPARTAMENTO PIURA, MAYO - 2017.

TESIS PARA OPTAR EL TÍTULO PROFESIONAL DE
INGENIERO CIVIL

BACH. JHONATAN SWIT CHANDUVI SERNAQUE

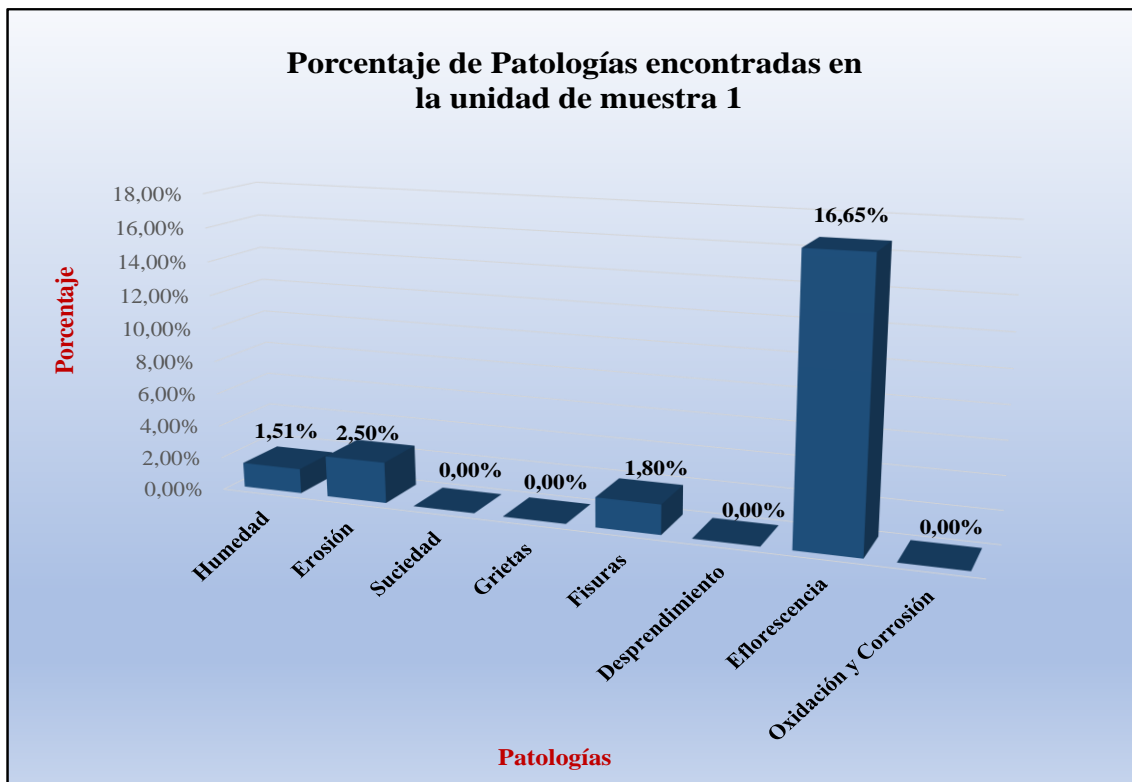
Grafico 1. Porcentaje de patologías encontradas en la unidad de muestra 1

Análisis de patologías identificadas en la unidad de muestra 1					
Patologías		Área afectada (m2)	% Área afectada	Área no afectada (m2)	% Área no afectada
1	Humedad	0,52	1,51%	26,68	77,54%
2	Erosión	0,86	2,50%		
3	Suciedad	0,00	0,00%		
4	Grietas	0,00	0,00%		
5	Fisuras	0,62	1,80%		
6	Desprendimiento	0,00	0,00%		
7	Eflorescencia	5,73	16,65%		
8	Oxidación y Corrosión	0,00	0,00%		
Total		7,73	22,46%

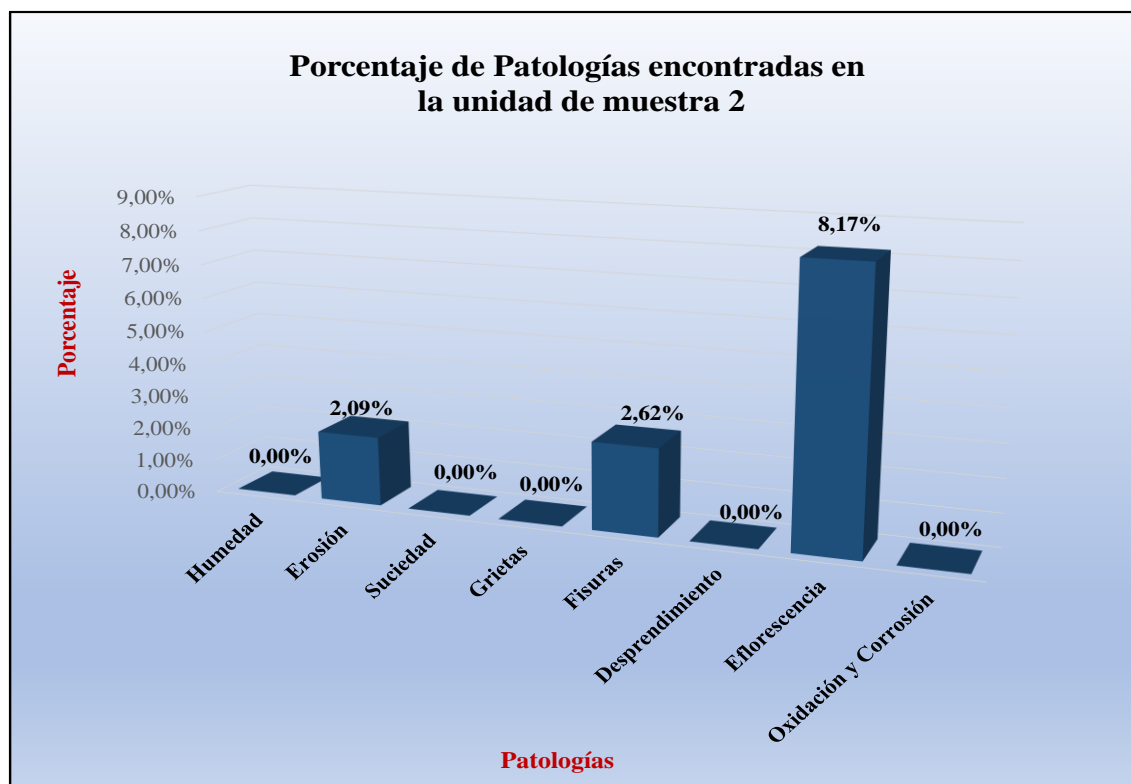
Grafico 5. Porcentaje de patologías encontradas en la unidad de muestra 2

Análisis de patologías identificadas en la unidad de muestra 2					
Patologías		Área afectada (m2)	% Área afectada	Área no afectada (m2)	% Área no afectada
1	Humedad	0,00	0,00%	29,98	87,13%
2	Erosión	0,72	2,09%		
3	Suciedad	0,00	0,00%		
4	Grietas	0,00	0,00%		
5	Fisuras	0,90	2,62%		
6	Desprendimiento	0,00	0,00%		
7	Eflorescencia	2,81	8,17%		
8	Oxidación y Corrosión	0,00	0,00%		
Total		4,43	12,87%

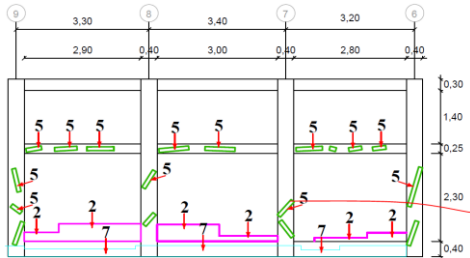
Total			1,75	23,52%	2,20	63,22%	2,39	7,42%	0,56	11,69%		
Nivel de severidad			1		2		1		1			
Análisis general de la unidad de muestra 3												
Área total de la unidad de muestra 1 (m²)			Columna		Sobrecimiento		Muro		Viga			
			Área afectada (m ²)	% Área afectada	Área afectada (m ²)	% Área afectada	Área afectada(m ²)	%Área afectada	Área afectada (m ²)	% Área afectada		
47,90			1,75	3,65%	2,20	4,59%	2,39	4,99%	0,56	1,17%		
Elevación de la unidad de muestra 3

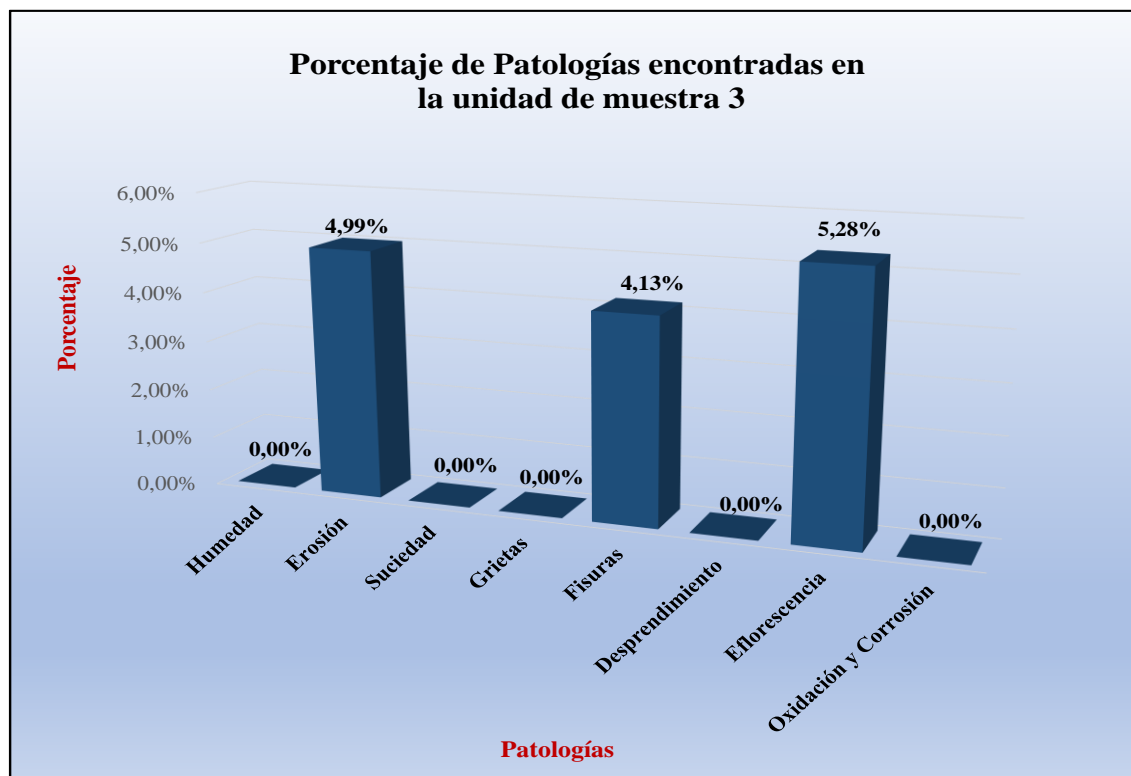
Grafico 9. Porcentaje de patologías encontradas en la unidad de muestra 3

Análisis de patologías identificadas en la unidad de muestra 3					
Patologías		Área afectada (m2)	% Área afectada	Área no afectada (m2)	% Área no afectada
1	Humedad	0,00	0,00%	41,00	85,59%
2	Erosión	2,39	4,99%		
3	Suciedad	0,00	0,00%		
4	Grietas	0,00	0,00%		
5	Fisuras	1,98	4,13%		
6	Desprendimiento	0,00	0,00%		
7	Eflorescencia	2,53	5,28%		
8	Oxidación y Corrosión	0,00	0,00%		
Total		6,90	14,41%
