Determinación y evaluación de las patologías del concreto en canal de irrigación mesacucho en el tramo 0+000 hasta 1+000km sector Chuspín, distrito Casca; Provincia Mariscal Luzuriaga; región Áncash - 2018.

Tesis para optar el título profesional de:

Ingeniero Civil

Bach. Deyberth Nicolás Santos Cruz

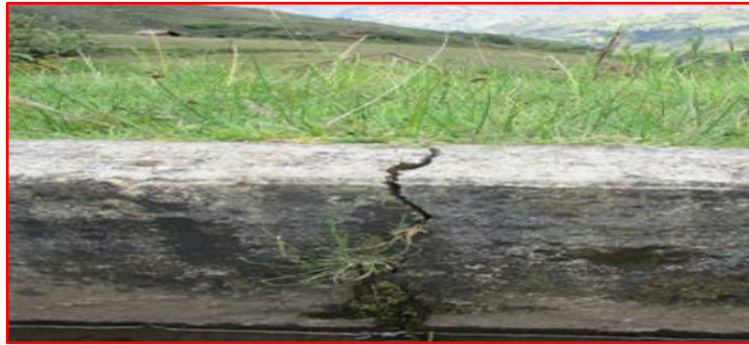
“Son roturas que se producen debido a que se generan esfuerzos superiores a los que el concreto puede resistir.”

Imagen 8: Grieta en canal de concreto.

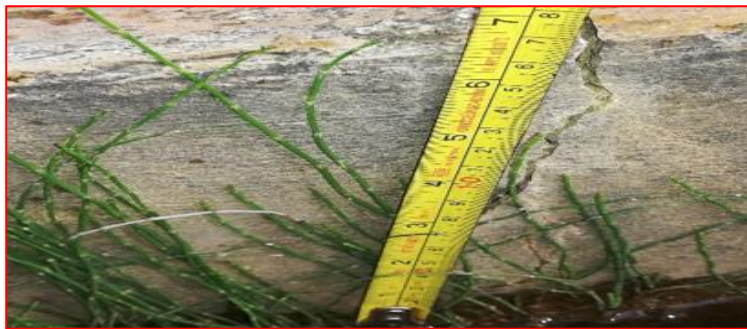
Imagen 9: Fisura en canal de concreto.

“**Severidad leve y moderada:** llenar las fisuras existentes con materiales y métodos compatibles y adecuados de acuerdo con el material de la obra”.

“**Severidad severa:** un ingeniero estructural evaluará los daños y determinará las acciones que se van a tomar o, en caso extremo, su demolición y reemplazo.

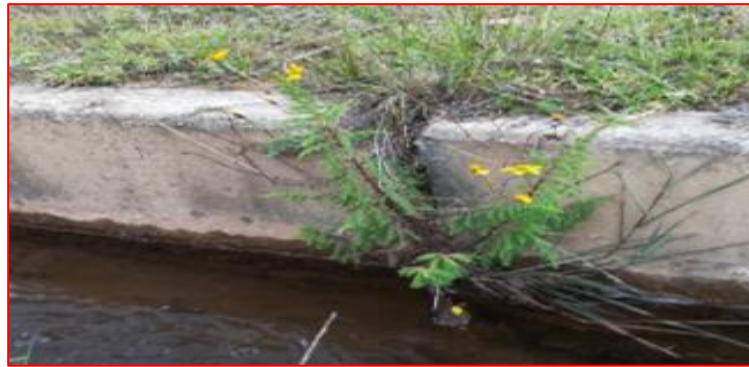
Crecimiento de vegetación en las juntas de la estructura o en cercanías, que por el crecimiento de sus raíces causa daños en la obra.

Imagen 10: Vegetación en canal de concreto.

- ✓ Retiro de la vegetación causante de los daños y toma de las medidas biológicas necesarias para el control del crecimiento de estas especies.
- ✓ Sellado de grietas.
- ✓ En caso de severidad severa, se deberá hacer un estudio detallado de la afectación de la obra para determinar las medidas de control necesarias.

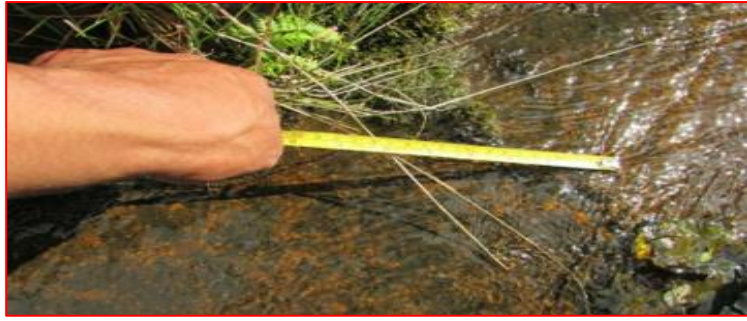
Imagen 11: Erosión en canal de concreto.

“**Severidad leve y moderada:** Reponer el material perdido con inyecciones, parches, irrigaciones o cualquier otro tratamiento superficial que sea acorde con el material de la estructura”.

“**Severidad severa:** Un ingeniero estructural o geotecnia debe evaluar la situación y dar las recomendaciones adecuadas para la recuperación, dependiendo del tipo de estructura y de los daños que se hayan presentado”.

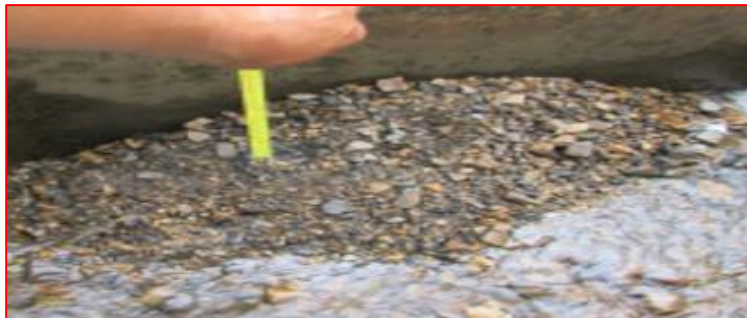
Leve: Cuando la sedimentación afecta el fondo de la estructura.

Imagen 12: Sedimentación en canal de concreto.

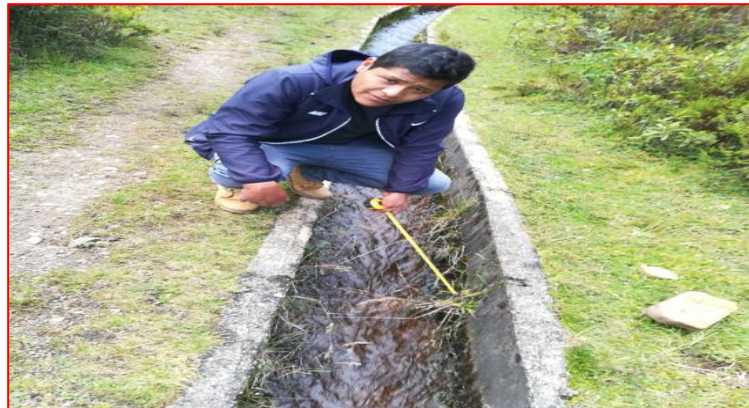
“**Leve:** Cuando mohos afecta la superficie de la estructura”.

Imagen 13: Moho en el canal del concreto.

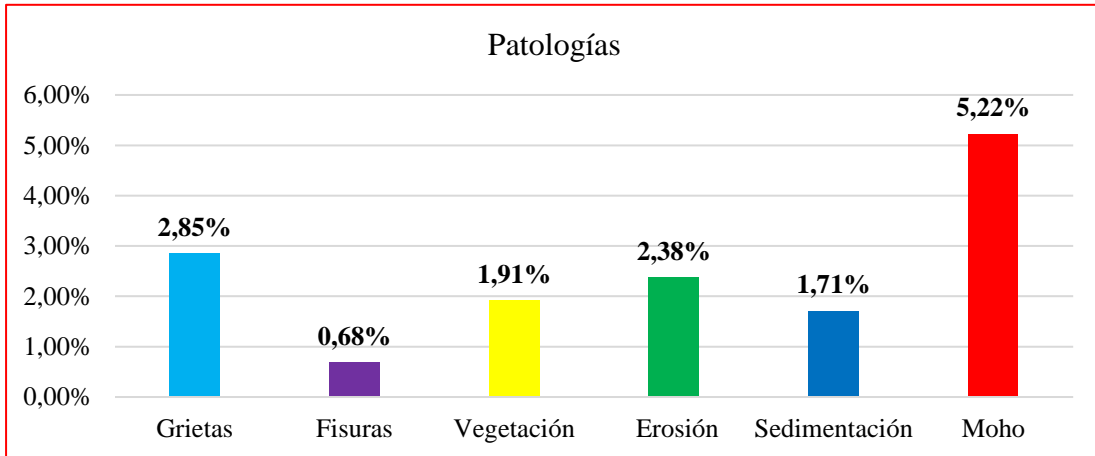
Gráfico 38: Resumen final de patologías en el lado derecho del canal.

Interpretación: Se puede observar que la patología de mayor porcentaje es el moho 5.22% con un nivel de severidad leve, seguido por las siguientes patologías como grieta 2.85% con un nivel de severidad moderado, erosión 2.38% con un nivel de severidad moderado, vegetación 1.91% con un nivel de severidad moderada, sedimentación 1.71% con un nivel de severidad leve y fisura 0.68% con un nivel de severidad leve.

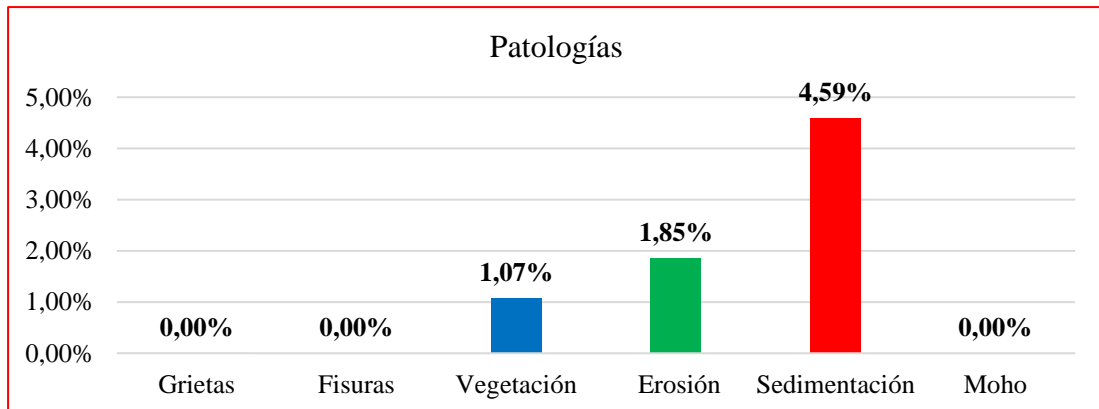
Gráfico 39: Resumen final de patologías en el fondo del canal

Interpretación: Se puede observar que la patología de mayor porcentaje es la sedimentación 4.59% con un nivel de severidad leve, seguido por la siguiente patología, erosión 1.85% con un nivel de severidad moderado y vegetación 1.07% con un nivel de severidad moderado y en las patologías grieta, fisura y moho no se encontraron daños.

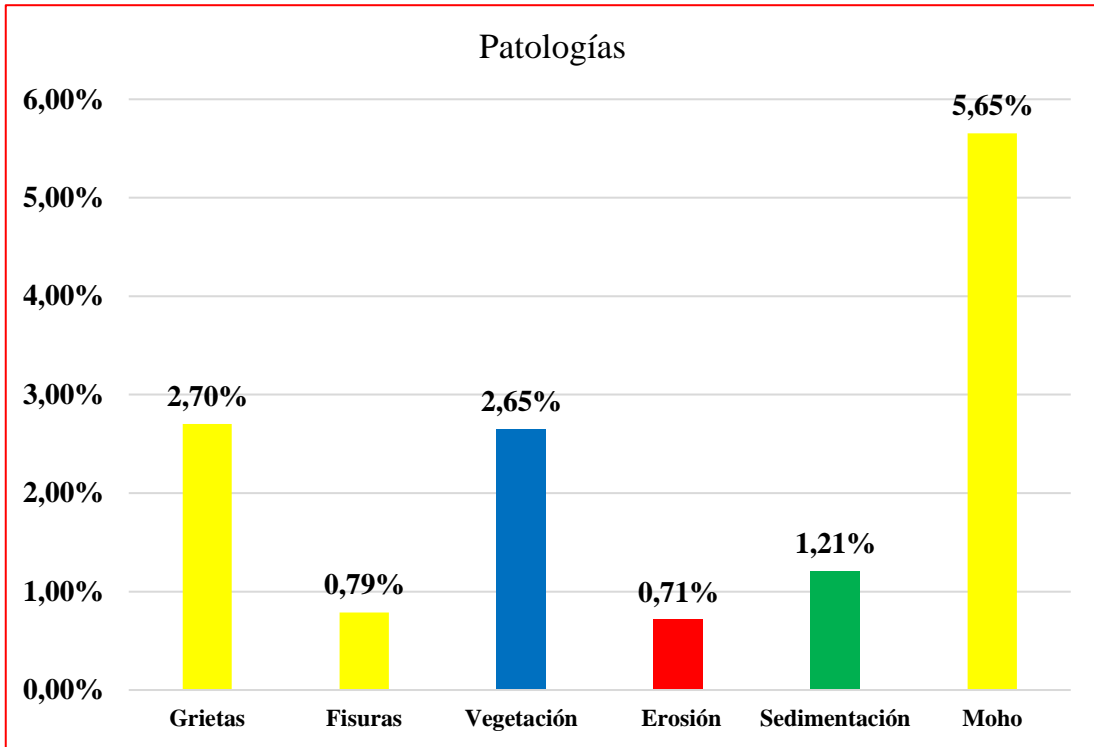
Gráfico 40: Resumen de patologías en el lado izquierdo del canal

Interpretación: Se puede observar que la patología de mayor porcentaje es el moho 5.65% con un nivel de severidad leve, seguido por las siguientes patologías como grieta 2.70% con un nivel de severidad moderado, vegetación 2.65% con un nivel de severidad moderado, sedimentación 1.21% con un nivel de severidad leve, fisura 0.79% con un nivel de severidad moderado y erosión 0.71% con un nivel de severidad moderado.

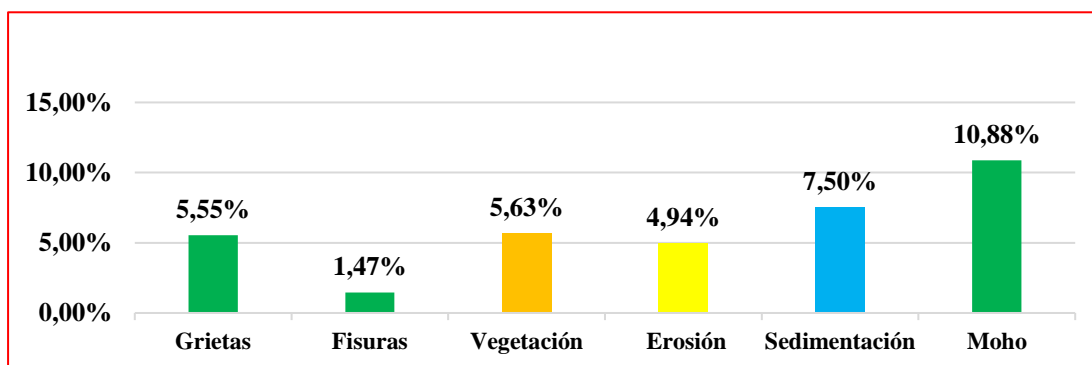
Gráfico 41: Resumen total de patologías de la unidad muestral.

Interpretación: Se puede observar que la patología de mayor porcentaje es el moho 10.88% con un nivel de severidad leve, seguido por las siguientes patologías como sedimentación 7.50% con un nivel de severidad leve, vegetación 5.55% con un nivel de severidad moderado, grieta 5.55% con un nivel de severidad moderado, erosión 4.94% con un nivel de severidad moderado y fisura 1.47% con un nivel de severidad moderada.

- ❖ Se recomienda que en la mayoría de los casos donde se encuentra **grietas y fisura** se realiza la limpieza y el posterior relleno masilla elástica u otros elementos que cumplan con una buena reparación.
- ❖ Se recomienda para erosión realizar Limpiar bien la superficie a reparar, lavar con agua la superficie, aplicarle un aditivo para adherir el material de relleno con mortero para reponer el material perdido
- ❖ Se recomienda para las patologías: **vegetación, sedimentación y moho** es muy común en los canales, se recomienda realizar una limpieza periódica, trabajos manuales con palana para evitar la reproducción de arbustos, que si serian perjudiciales para la eficiencia del canal.

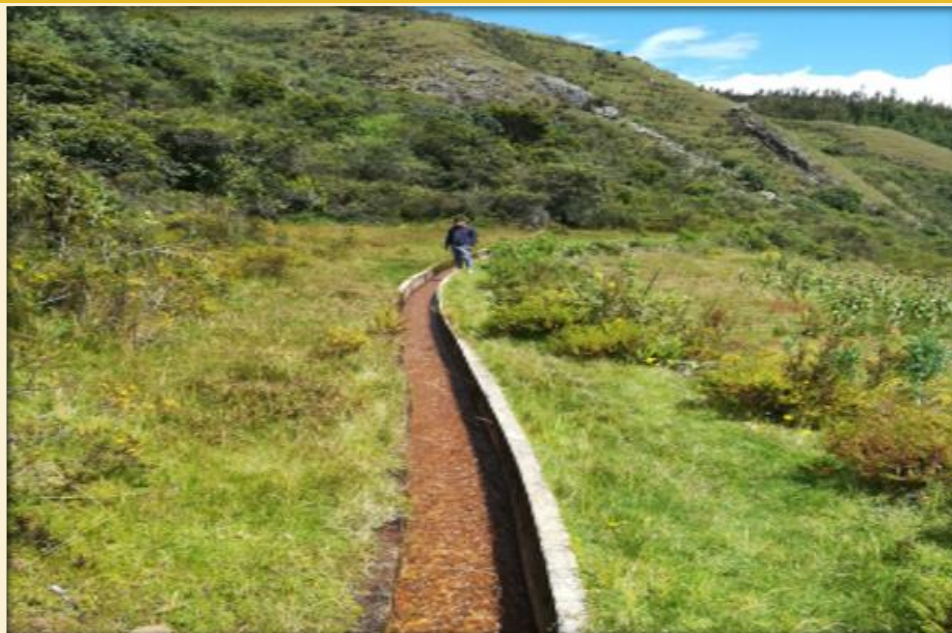
PATOLOGÍA		VEGETACIÓN

CAUSAS	Siembra no controlada de especies no nativas cerca de la obra de conducción; Ambientes húmedos propicios para el crecimiento de vegetación en pequeños espacios de la estructura; Ausencia o deficiencia en la limpieza periódica de las obras.	
REPARACIÓN	La vegetación encontrada en el canal, es de raíz corta, por lo tanto, se debe erradicar utilizando machetes y palanas, se recomienda realizar esta labor conjuntamente con la erradicación de los sedimentos.
