Determinación y evaluación de las patologías del concreto en el canal Purushpunta entre las progresivas 5 +500 a 6 +500 del caserío de Uquia, distrito de Independencia, provincia de Huaraz, departamento de Ancash – 2018

TESIS PARA OPTAR EL TÍTULO PROFESIONAL DE :

INGENIERO CIVIL

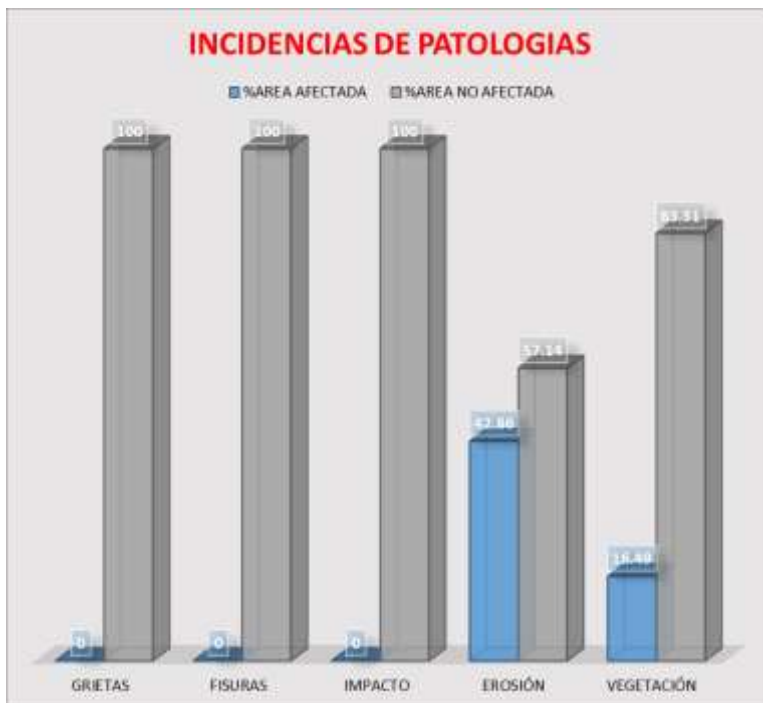
Gráfico 1

Nivel de severidad U.M. 01

Interpretación: La unidad muestral 01 presenta patologías de vegetación siendo su área afectada de 1649%, erosión siendo su área afectada de 42.86%, no presentando patologías de grietas, fisuras e impacto.

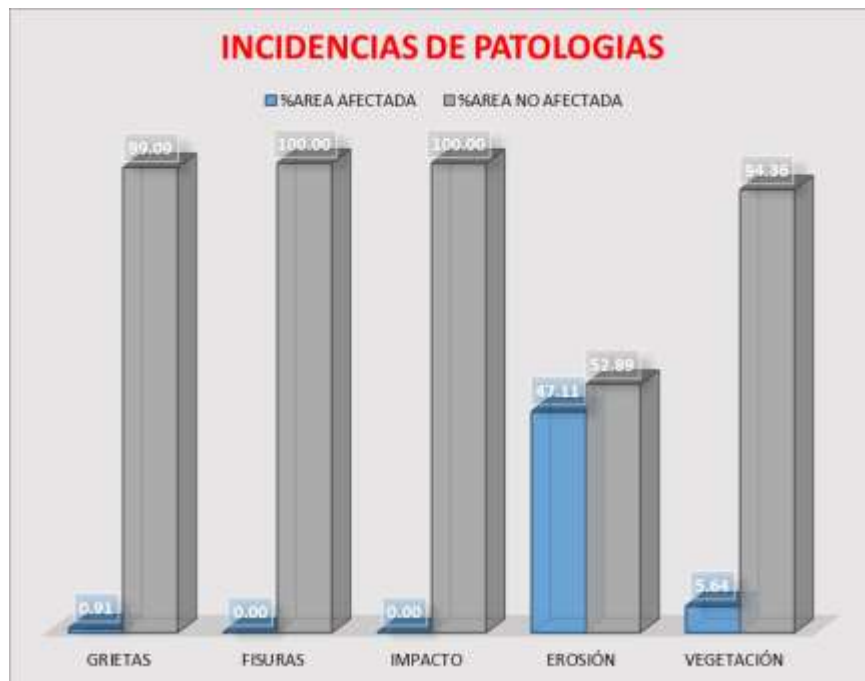
Gráfico 2

Nivel de severidad U.M. 02

Interpretación: La unidad muestral 02 presenta patologías de vegetación siendo su área afectada de 5.64 %, erosión siendo su área afectada de 47.11%, grietas siendo su área afectada de 0.91%, no presentando patologías de fisuras e impacto.

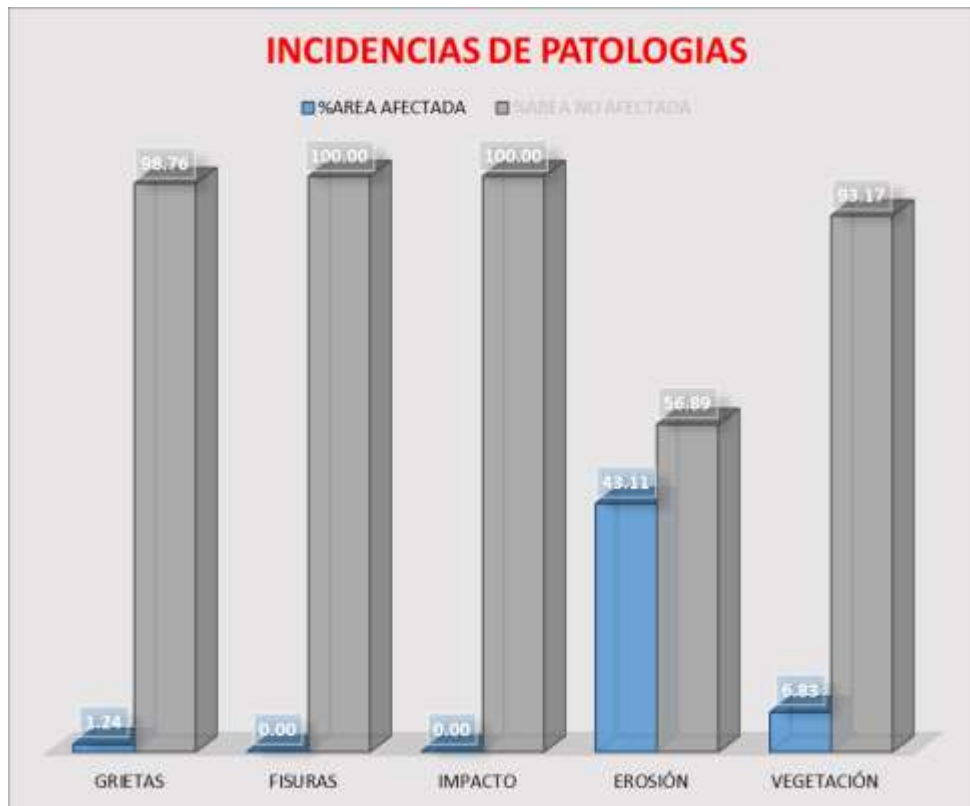
Gráfico 3

Nivel de severidad U.M. 03

Interpretación: La unidad muestral 03 presenta patologías de vegetación siendo su área afectada de 6.83 %, erosión siendo su área afectada de 43.11%, grietas siendo su área afectada de 1.24%, no presentando patologías de fisuras e impacto.

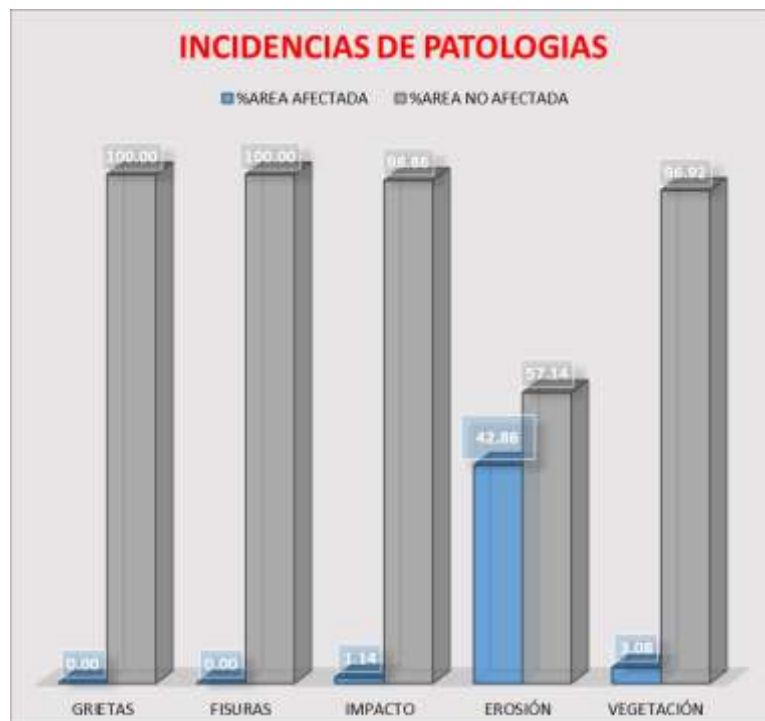
Gráfico 4

Nivel de severidad U.M. 04

Interpretación: La unidad muestral 04 presenta patologías de vegetación siendo su área afectada de 3.08 %, erosión siendo su área afectada de 42.86%, impacto siendo su área afectada de 1.14%, no presentando patologías de grietas, fisuras impacto.

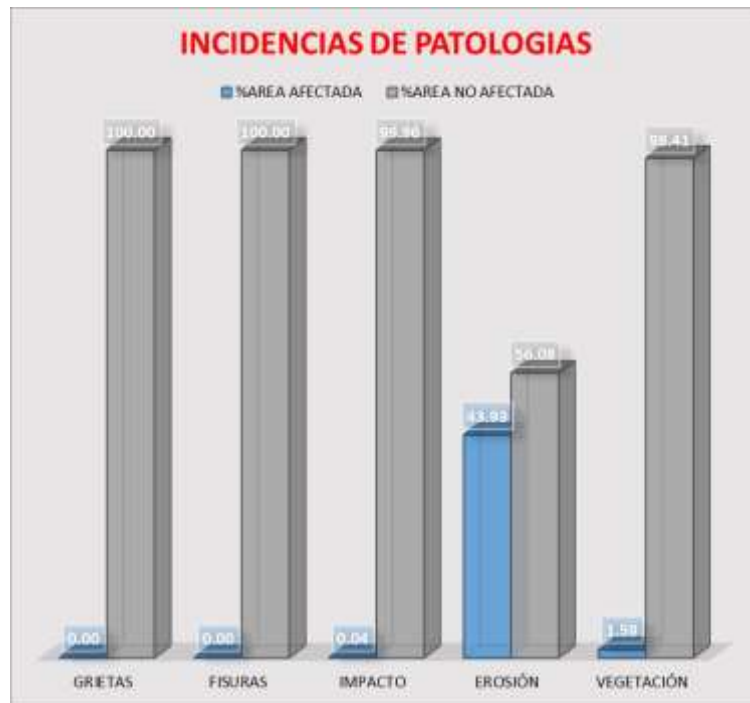
Gráfico 5

Nivel de severidad U.M. 05

Interpretación: La unidad muestral 05 presenta patologías de vegetación siendo su área afectada de 1.59 %, erosión siendo su área afectada de 43.93%, impacto siendo su área afectada de 0.04%, no presentando patologías de grietas y fisuras.

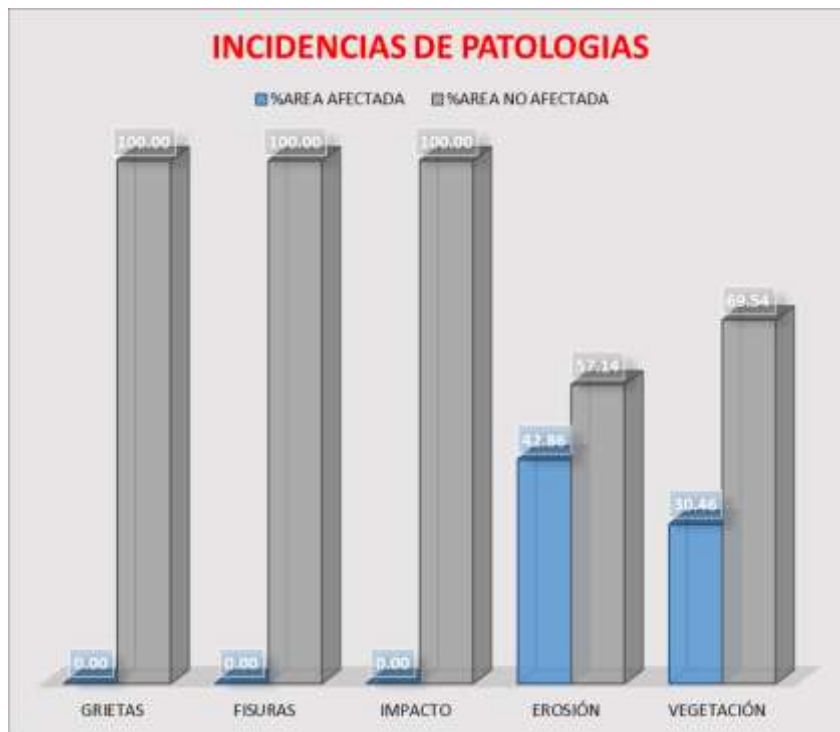
Gráfico 6

Nivel de severidad U.M. 06

Interpretación: La unidad muestral 06 presenta patologías de vegetación siendo su área afectada de 30.46 %, erosión siendo su área afectada de 42.86%, no presentando patologías grietas, fisuras e impacto.

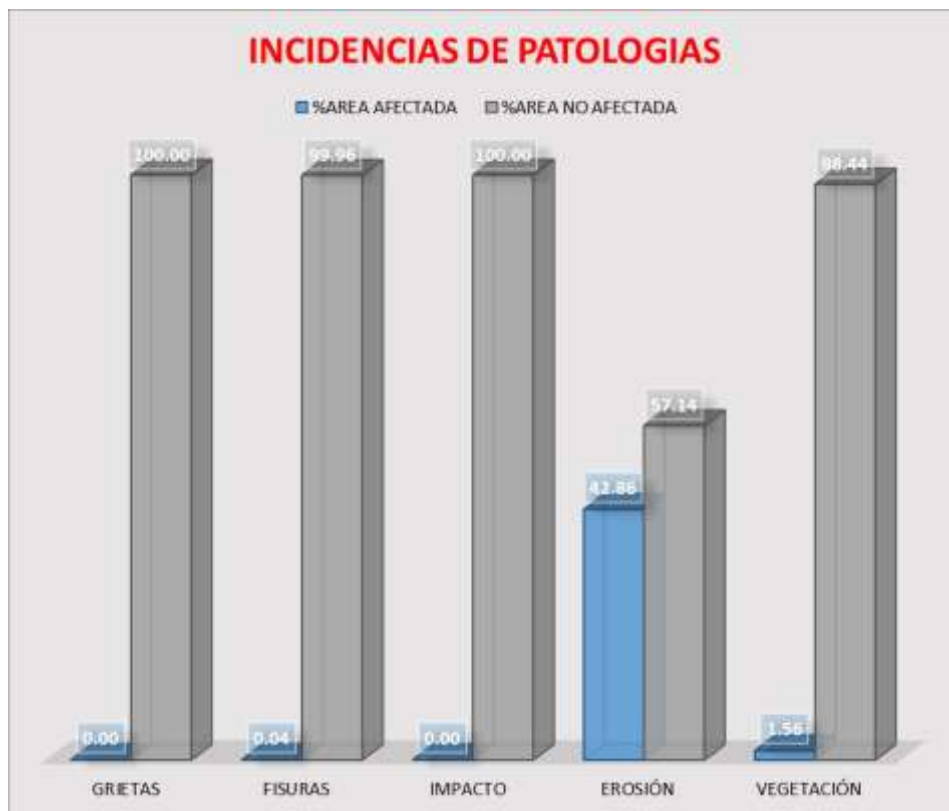
Gráfico 7

Nivel de severidad U.M. 07

Interpretación: La unidad muestral 07 presenta patologías de vegetación siendo su área afectada de 1.56 %, erosión siendo su área afectada de 42.86%, fisura siendo su área afectada de 0.04 % no presentando patologías grietas e impacto.

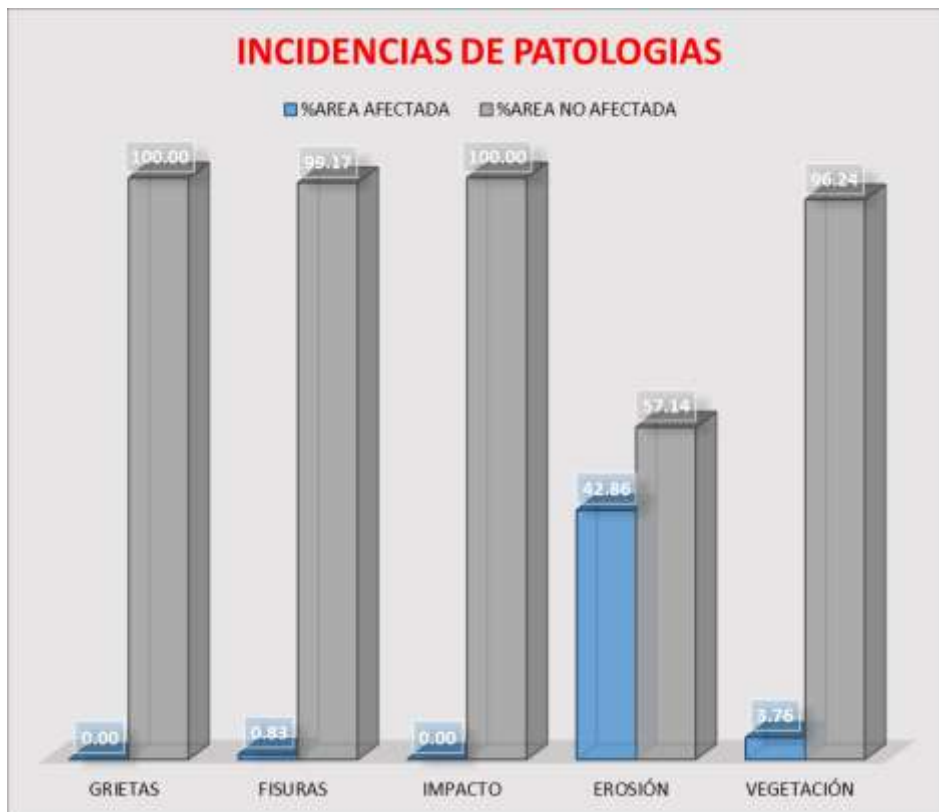
Gráfico 8

Nivel de severidad U.M. 08

Interpretación: La unidad muestral 08 presenta patologías de vegetación siendo su área afectada de 3.76 %, erosión siendo su área afectada de 42.86%, no presentando patologías grietas, fisuras e impacto.

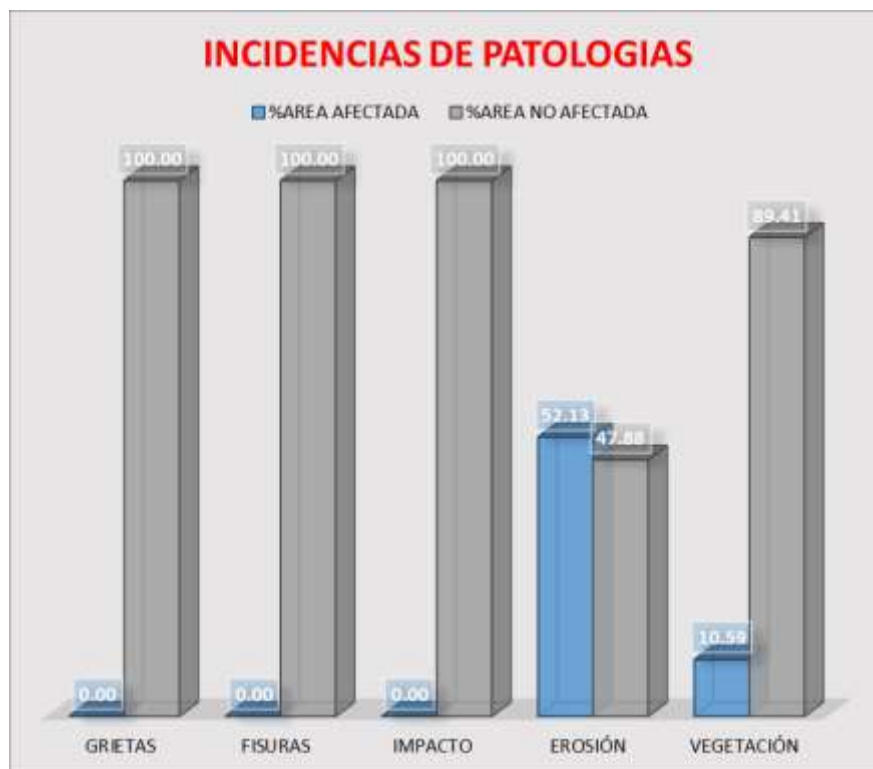
Gráfico 09

Nivel de severidad U.M. 09

Interpretación: La unidad muestral 09 presenta patologías de vegetación siendo su área afectada de 10.59 %, erosión siendo su área afectada de 52.13%, no presentando patologías grietas, fisuras e impacto.

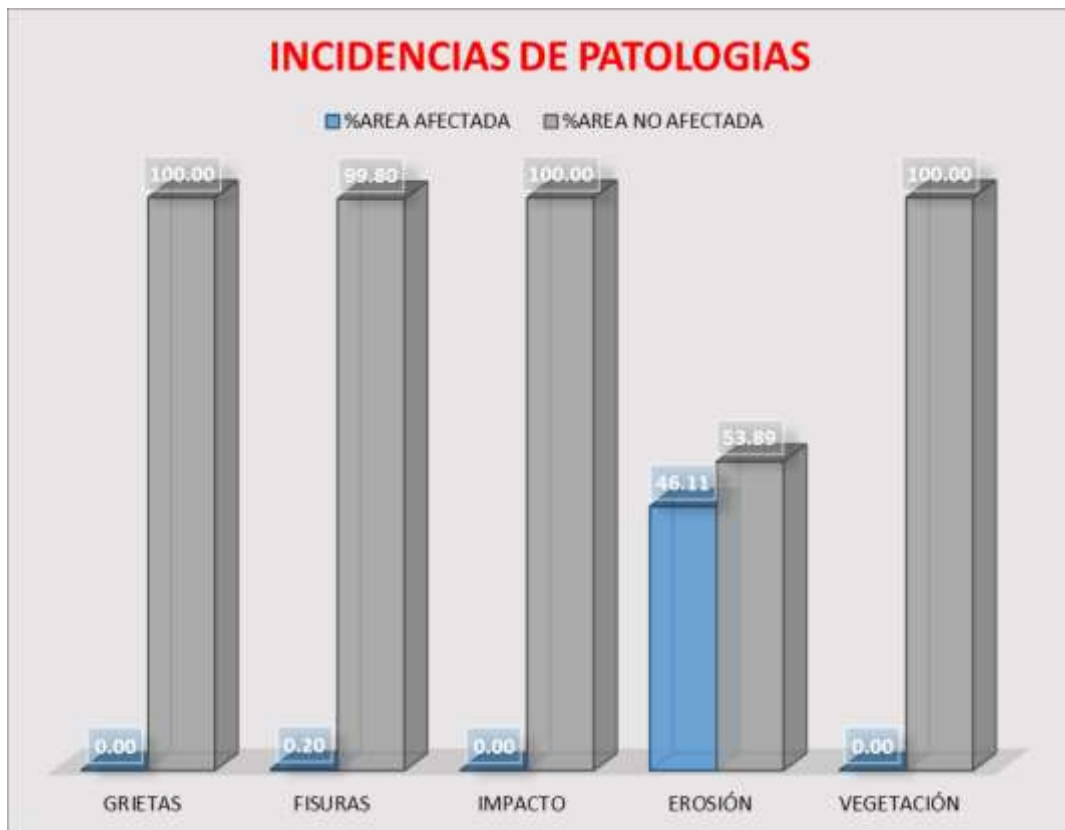
Gráfico 10

Nivel de severidad U.M. 10

Interpretación: La unidad muestral 10 presenta patologías de fisura siendo su área afectada de 0.20%, erosión siendo su área afectada de 46.11%, no presentando patologías grietas, vegetación e impacto.

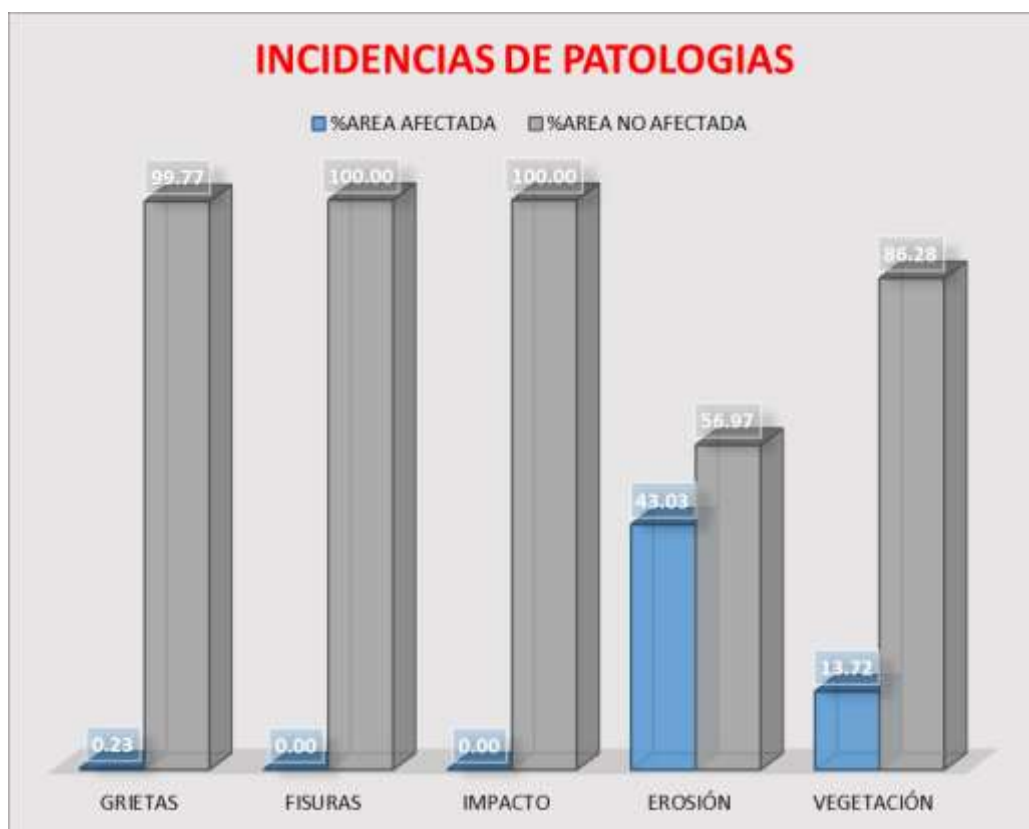
Gráfico 11

Nivel de severidad U.M. 11

Interpretación: La unidad muestral 11 presenta patologías de grietas siendo su área afectada de 0.23%, erosión siendo su área afectada de 43.03%, vegetación siendo su área afectada de 13.72% no presentando patologías fisura e impacto.

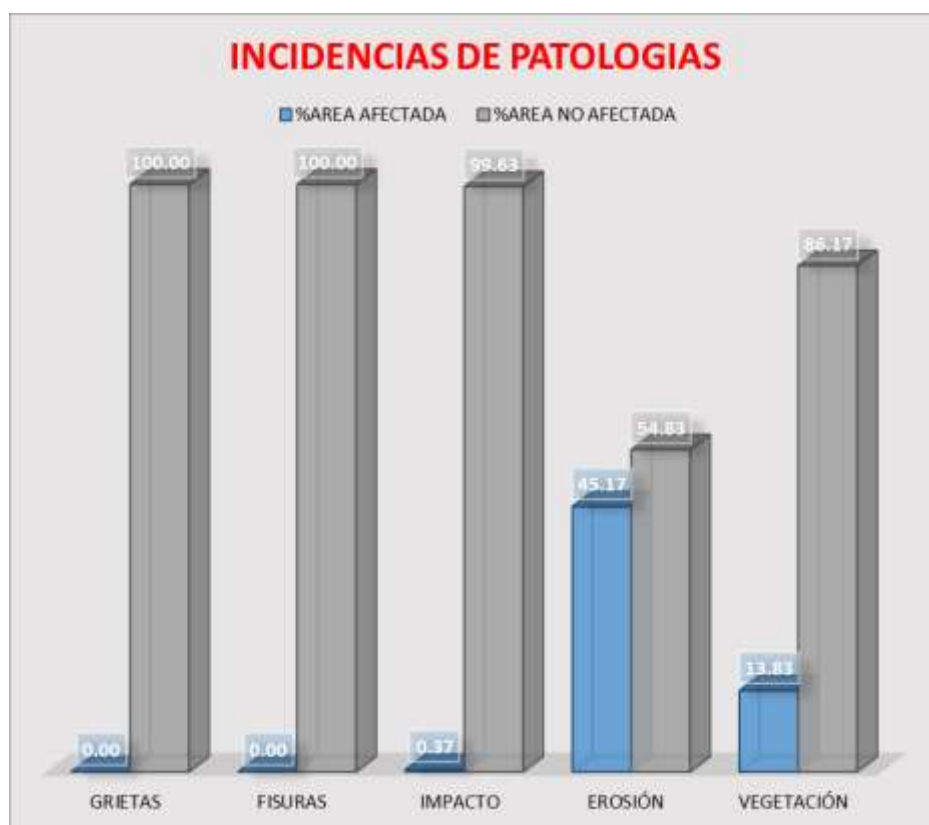
Gráfico 12

Nivel de severidad U.M. 12

Interpretación: La unidad muestral 12 presenta patologías de vegetación siendo su área afectada de 13.83%, erosión siendo su área afectada de 45.17%, impacto siendo su área afectada de 0.37% no presentando patologías grietas y fisuras.

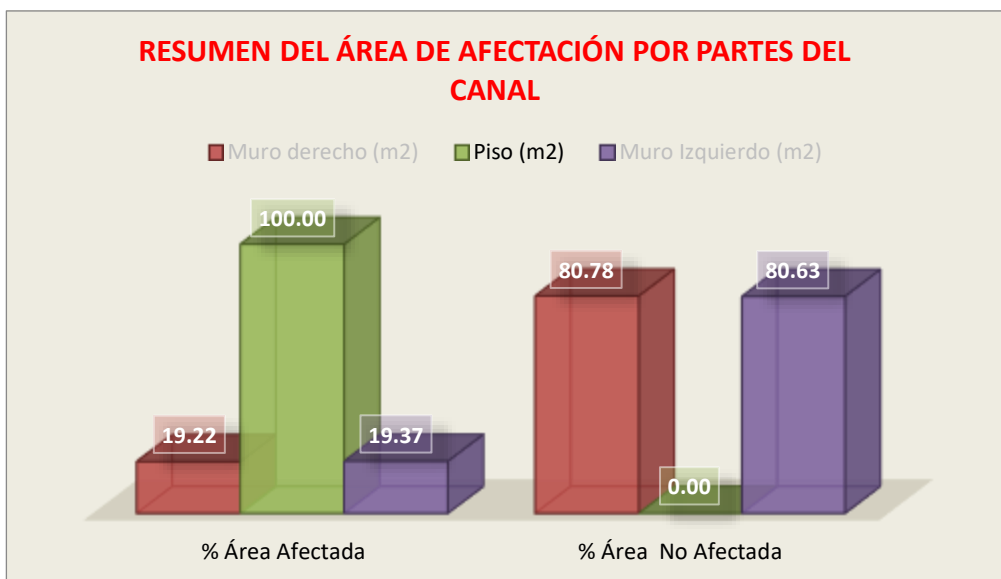
Gráfico 13

Resumen del área de afectación por partes del canal

Interpretación: El Resumen del nivel de severidad por partes del canal del gráfico nos muestra que el porcentaje del área afectada del muro derecho es 19.22% siendo las patologías más prevaleciente la grietas e impacto, piso del canal 100.00% siendo la patología más prevaleciente la erosión y muro izquierdo 19.37% siendo la patología más vegetación, así como el porcentaje del área no afectada del muro derecho es 80.78%, piso del canal 0.00% y muro izquierdo 80.63%.

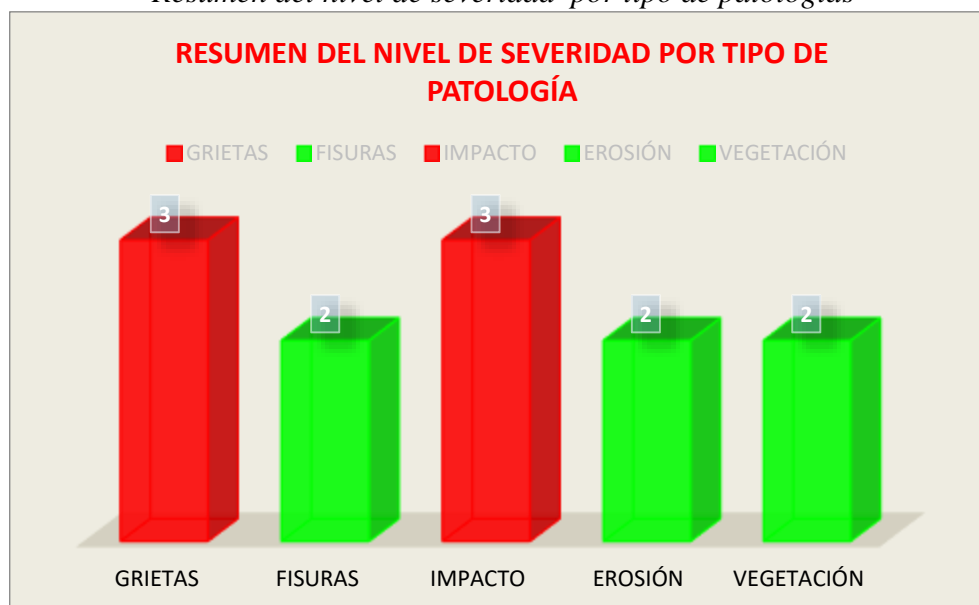
Gráfico 14

Resumen del nivel de severidad por tipo de patologías

Interpretación: Los niveles de severidad por tipo de patologías de toda la muestra en grietas es severo, fisuras moderado, impacto es severo, erosión es moderado y vegetación es moderado.

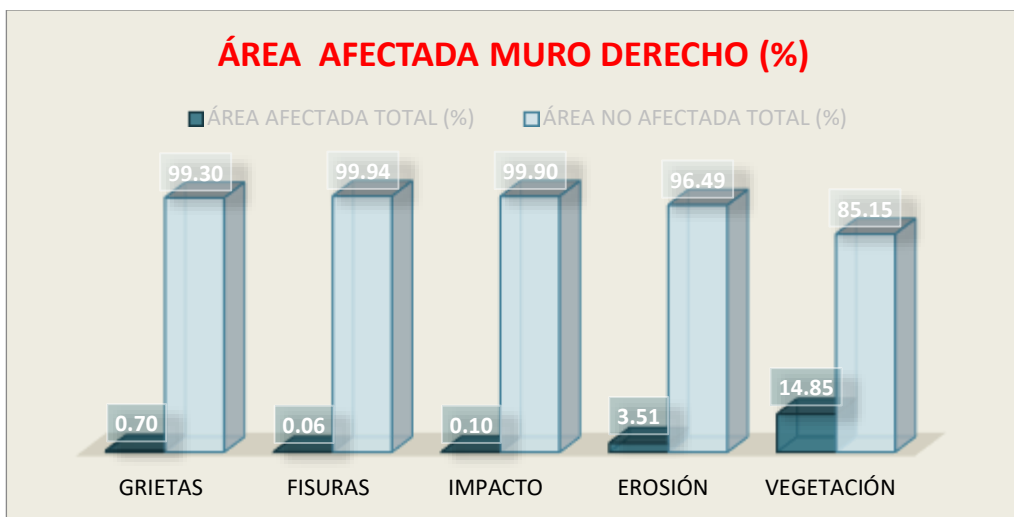
Gráfico 15

Área afectada muro derecho (%)

Interpretación: El porcentaje del área afectada por las patologías en el muro derecho del canal debido a grietas es 0.70%, fisuras 0.06%, impacto 0.10%, erosión 3.51% y vegetación 14.85%, y el porcentaje del área no afectada por las patologías en el muro derecho del canal debido a grietas es 99.30%, fisuras 99.94%, impacto 99.90%, erosión 96.49% y vegetación 85.15%.

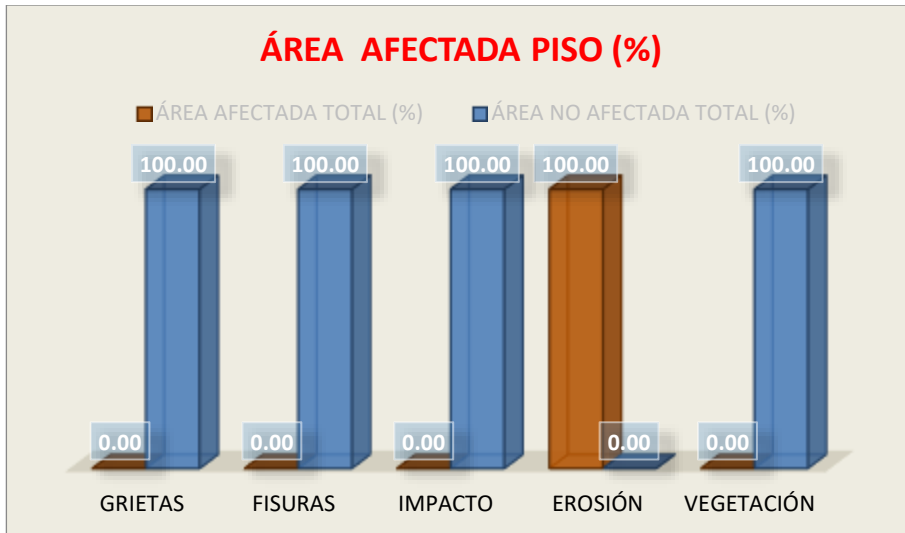
Gráfico 16

Área afectada piso (%)

Interpretación: El porcentaje del área afectada por las patologías en el piso del canal debido a grietas es 0.00%, fisuras 0.00%, impacto 0.00%, erosión 100.00% y vegetación 0.00%, y el porcentaje del área no afectada por las patologías en el piso del canal debido a grietas es 100.00%, fisuras 100.00%, impacto 100.00%, erosión 0.00% y vegetación 100.00%.

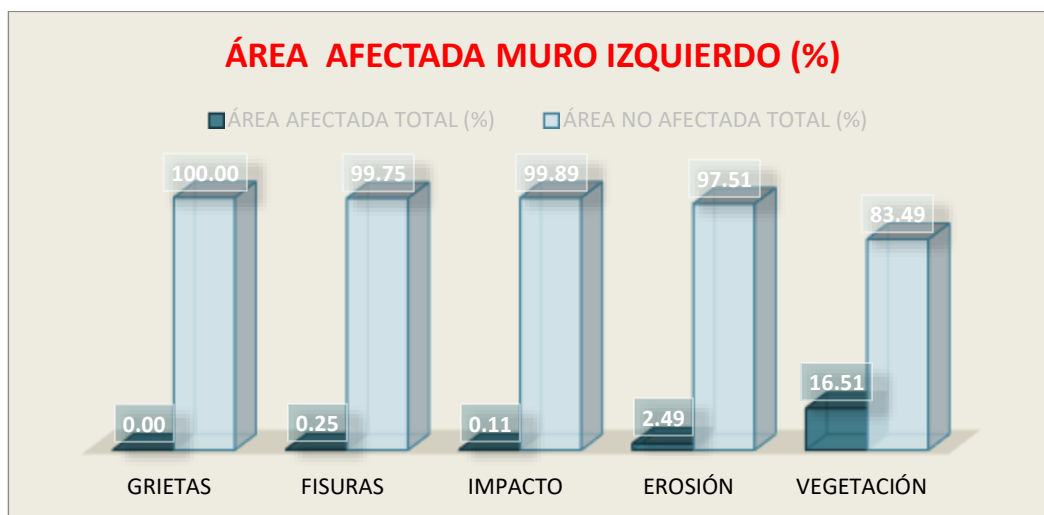
Gráfico 17

Área afectada muro izquierdo (%)

Interpretación: El porcentaje del área afectada por las patologías en el muro izquierdo del canal debido a grietas es 0.00%, fisuras 0.25%, impacto 0.11%, erosión 2.49% y vegetación 16.51%, y el porcentaje del área no afectada por las patologías en el muro izquierdo del canal debido a grietas es 100.00%, fisuras 99.75%, impacto 99.89%, erosión 97.51% y vegetación 83.49%.
