UNIVERSIDAD CATÓLICA LOS ÁNGELES  
CHIMBOTE

DETERMINACIÓN Y EVALUACIÓN DE LAS  
PATOLOGÍAS DEL CONCRETO EN COLUMNAS,  
SOBRECIMIENTOS Y MUROS DE ALBAÑILERÍA EN EL  
CERCO PERIMÉTRICO DEL CENTRO DE SALUD DE  
TAMBILLO, DISTRITO TAMBILLO, PROVINCIA  
HUAMANGA, REGIÓN AYACUCHO - ABRIL 2018

**TESIS PARA OPTAR EL TÍTULO PROFESIONAL DE**

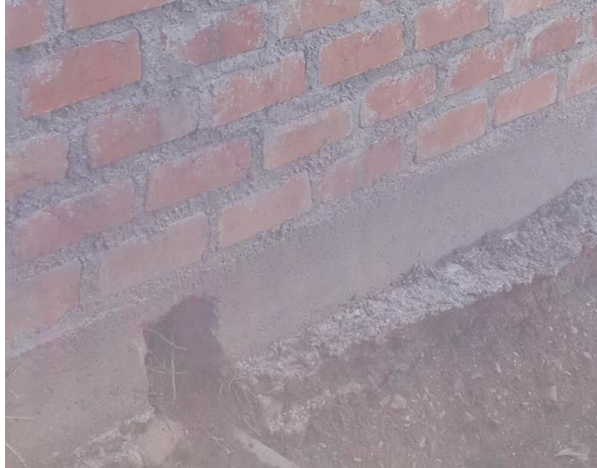
Figura 08: Picadura en los sobrecimiento.

- Aplicar un mortero de alta resistencia en las áreas afectadas y con fraguado rápido.

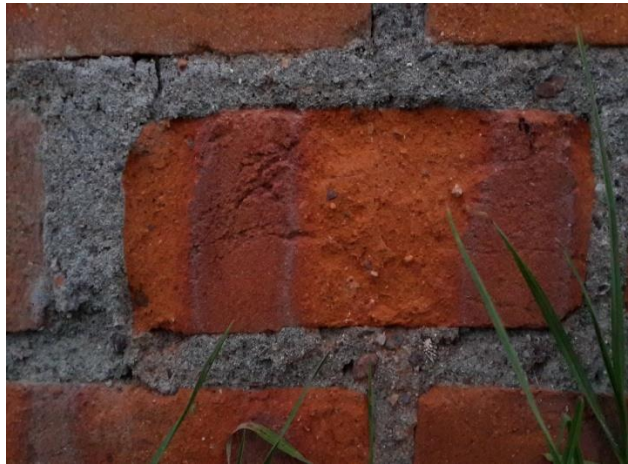
- Por presencia de humedad
- Producido por cambio de temperatura.
- El agua desgasta el material y provoca desprendimientos y arrastre de partículas que deterioran a la construcción.
- El viento la acción erosiva del viento transporta partículas atmosféricas y las lanza contra los muros desgastando sus superficies.
- El sol calienta a las estructuras de la edificación produciendo cambios térmicos, estas variaciones de temperatura provocan alteraciones en el

volumen y tensiones internas en el material que pueden traducirse en grietas y fisuras.

Figura 06: Erosión en muro

- Realizar un mantenimiento.
- Limpiar zona afectada y aplicar epóxico para la unión de nuevo concreto.

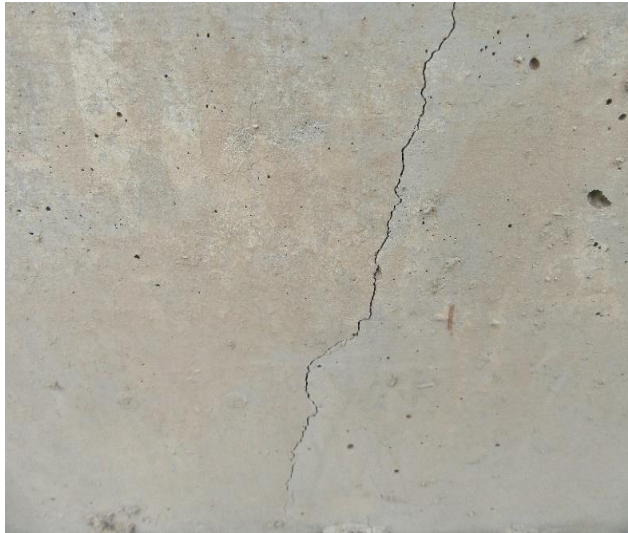
- Curado deficiente del concreto.
- Variaciones Térmicas.
- Asentamiento.

Figura 07. Fisuras en columna

- Se debe curar el concreto para evitar las fisuras.
- Los agregados tienen que ser buenos y no tienen que estar contaminado con sustancias orgánicas.

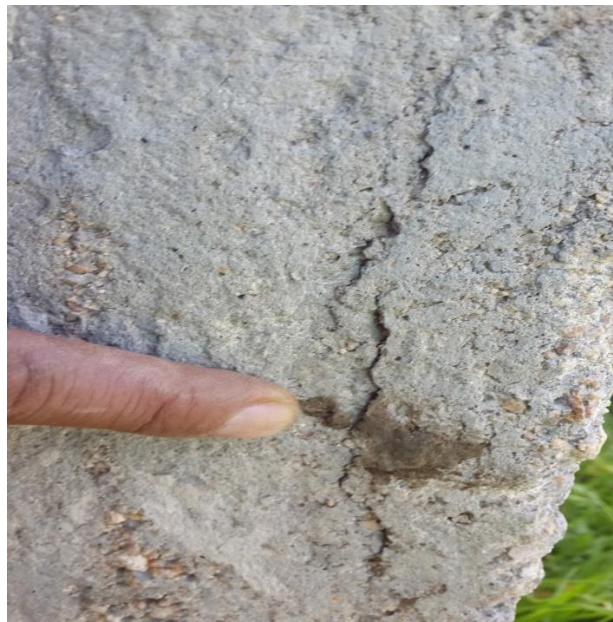
- Los materiales empleados son contaminados con sustancias orgánicas.
- Deterioro de pequeños fragmentos o partículas, producidos por cambios de temperatura, humedad y mala proporción de mortero.

Figura 10: Desprendimiento en columna.

- Limpieza la parte afectada, eliminado polvo y partículas para la mejor adherencia del concreto viejo y nuevo.

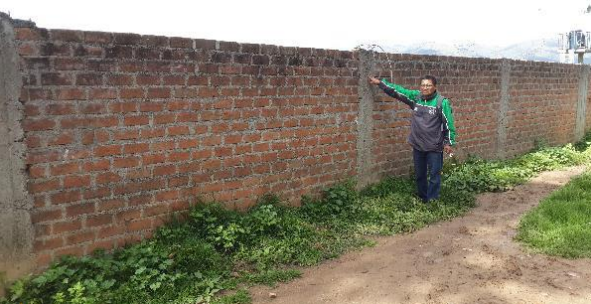
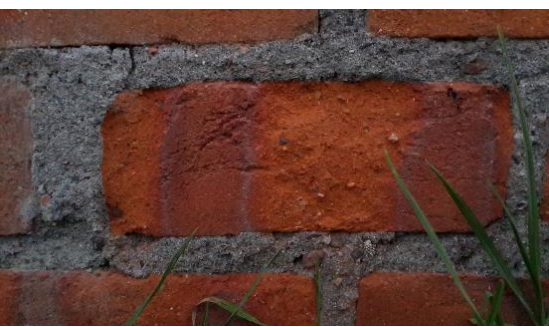
FOTOGRAFÍA DE LA UNIDAD DE MUESTRA					FOTOGRAFÍA DE PATOLOGÍA

1	Picadura	0.00	0.00%	0.00	0.00%	0.00	0.00%	0.00	0.00%	-
2	Desprendimiento	0.00	0.00%	0.00	0.00%	0.00	0.00%	0.00	0.00%	-
3	Oxidación	0.10	4.05%	0.00	0.00%	0.00	0.00%	0.10	0.34%	L
4	Erosión	0.00	0.00%	0.00	0.00%	2.45	9.02%	2.45	8.27%	L
5	Grieta	0.00	0.00%	0.00	0.00%	0.12	0.44%	0.12	0.40%	M
6	Fisura	0.00	0.00%	0.00	0.00%	0.52	1.91%	0.52	1.75%	L
<b>SUMATORIA</b>		<b>0.10</b>	<b>4.05%</b>	<b>0.00</b>	<b>0.00%</b>	<b>3.09</b>	<b>11.37%</b>	<b>3.19</b>	<b>10.76%</b>	
PLANO DE PATOLOGÍA					PLANO EN PLANTA

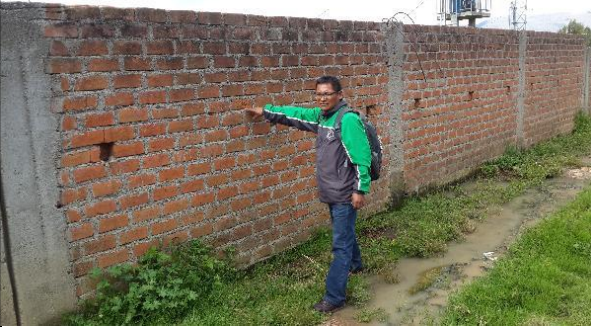
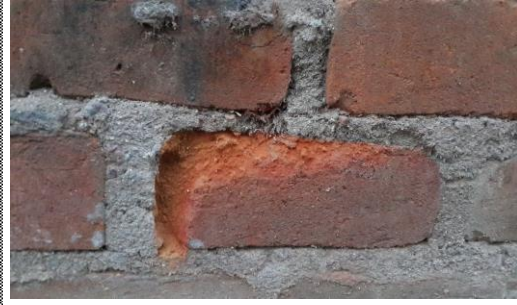
FOTOGRAFÍA DE LA UNIDAD DE MUESTRA					FOTOGRAFÍA DE PATOLOGÍA

1	Picadura	0.00	0.00%	0.00	0.00%	0.64	2.22%	0.64	2.04%	L
2	Desprendimiento	0.00	0.00%	0.00	0.00%	0.00	0.00%	0.00	0.00%	-
3	Oxidación	0.05	1.98%	0.00	0.00%	0.00	0.00%	0.05	0.17%	L
4	Erosión	0.11	4.20%	0.00	0.00%	3.54	12.28%	3.65	11.61%	M
5	Grieta	0.00	0.00%	0.00	0.00%	0.00	0.00%	0.00	0.00%	-
6	Fisura	0.00	0.00%	0.00	0.00%	0.10	0.35%	0.10	0.32%	L
<b>SUMATORIA</b>		<b>0.16</b>	<b>6.18%</b>	<b>0.00</b>	<b>0.00%</b>	<b>4.28</b>	<b>14.85%</b>	<b>4.44</b>	<b>14.13%</b>	
PLANO DE PATOLOGÍA					PLANO EN PLANTA

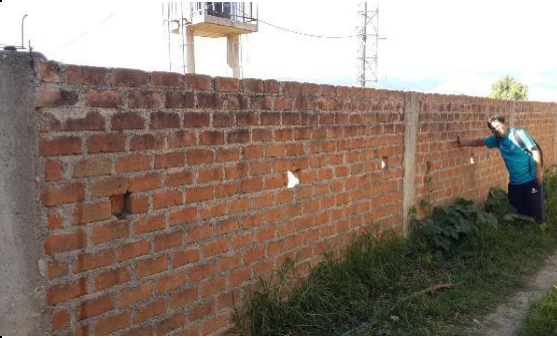
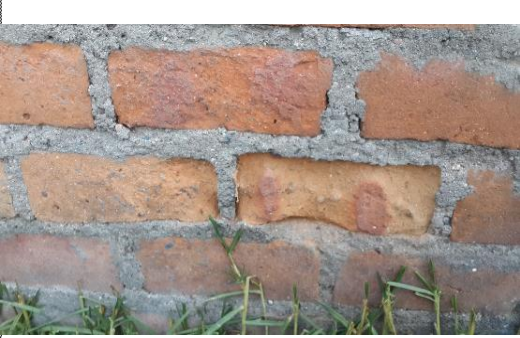
FOTOGRAFÍA DE LA UNIDAD DE MUESTRA					FOTOGRAFÍA DE PATOLOGÍA

1	Picadura	0.00	0.00%	0.00	0.00%	0.41	1.56%	0.41	1.43%	L
2	Desprendimiento	0.00	0.00%	0.00	0.00%	0.00	0.00%	0.00	0.00%	-
3	Oxidación	0.00	0.00%	0.00	0.00%	0.00	0.00%	0.00	0.00%	-
4	Erosión	0.34	14.17%	0.00	0.00%	4.07	15.45%	4.41	15.34%	L
5	Grieta	0.00	0.00%	0.00	0.00%	0.00	0.00%	0.00	0.00%	-
6	Fisura	0.00	0.00%	0.00	0.00%	0.34	1.29%	0.34	1.18%	L
<b>SUMATORIA</b>		<b>0.34</b>	<b>14.17%</b>	<b>0.00</b>	<b>0.00%</b>	<b>4.82</b>	<b>18.29%</b>	<b>5.16</b>	<b>17.95%</b>	
PLANO DE PATOLOGÍA					PLANO EN PLANTA

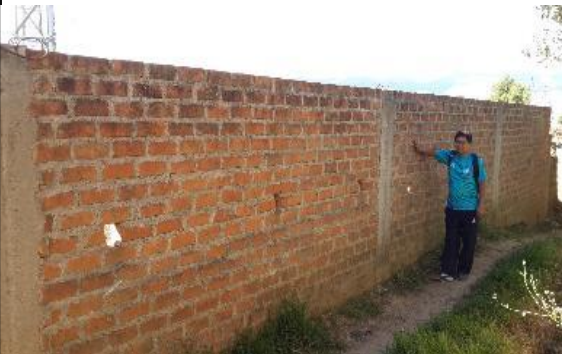
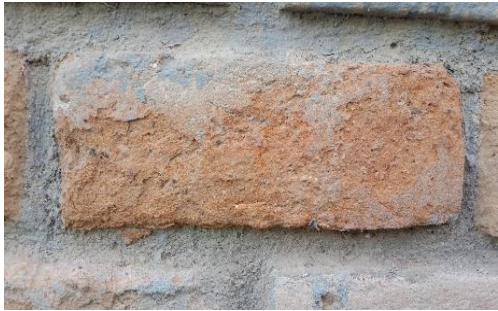
1	Picadura	0.00	0.00%	0.00	0.00%	0.60	2.23%	0.60	2.05%	M
2	Desprendimiento	0.00	0.00%	0.00	0.00%	0.06	0.22%	0.06	0.20%	L
3	Oxidación	0.08	3.33%	0.00	0.00%	0.00	0.00%	0.08	0.27%	L
4	Erosión	0.05	2.08%	0.00	0.00%	4.80	17.82%	4.85	16.54%	L
5	Grieta	0.00	0.00%	0.00	0.00%	0.00	0.00%	0.00	0.00%	-
6	Fisura	0.00	0.00%	0.00	0.00%	0.30	1.11%	0.30	1.02%	L
<b>SUMATORIA</b>		<b>0.13</b>	<b>5.42%</b>	<b>0.00</b>	<b>0.00%</b>	<b>5.76</b>	<b>21.39%</b>	<b>5.89</b>	<b>20.08%</b>	
PLANO DE PATOLOGÍA					PLANO EN PLANTA

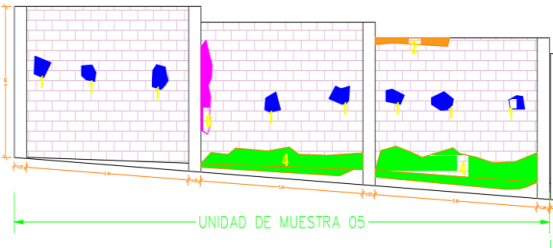
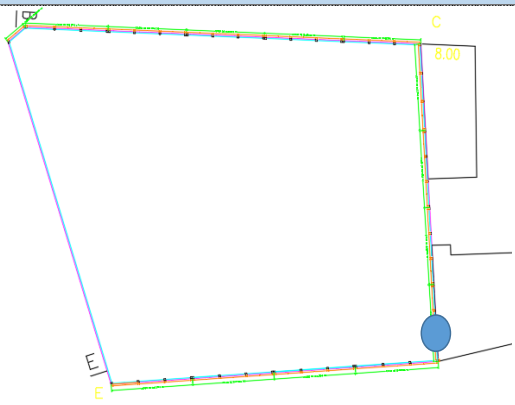
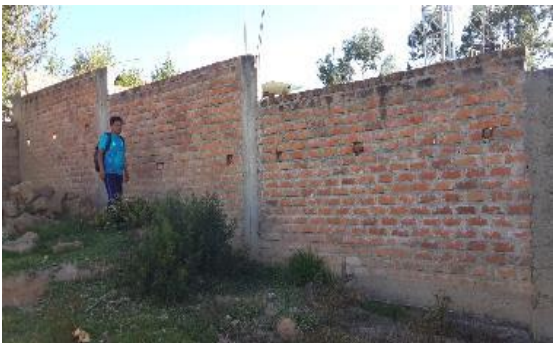
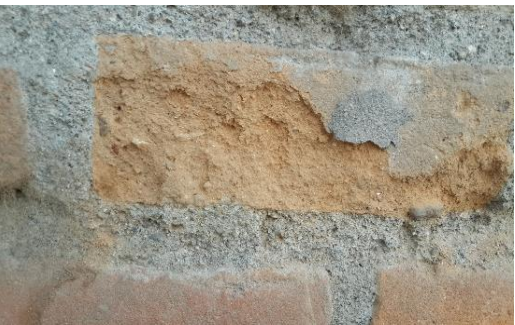
DETERMINACIÓN Y EVALUACIÓN DE LAS PATOLOGÍAS DEL CONCRETO EN COLUMNAS, SOBRECIMENTOS Y MUROS DE ALBAÑILERÍA EN EL CERCO PERIMÉTRICO DEL CENTRO DE SALUD DE TAMBILLO, DISTRITO TAMBILLO, PROVINCIA HUAMANGA, REGIÓN AYACUCHO - ABRIL 2018				<b>UNIDAD DE MUESTRA</b>  <b>05</b>				
<b>Bachiller:</b>	BACH. FREDI EDGAR PALOMINO MENDEZ	<b>NIVEL DE SEVERIDAD</b>		<b>REGIÓN:</b>	AYACUCHO					
<b>Asesor:</b>	MGTR. GONZALO MIGUEL LEÓN DE LOS RÍOS	LEVE	L	<b>PROVINCIA:</b>	HUAMANGA					
<b>Carrera:</b>	INGENIERÍA CIVIL	MODERADO	M	<b>DISTRITO:</b>	TAMBILLO					
<b>Ciudad:</b>	AYACUCHO	SEVERO	S	<b>LOCALIDAD:</b>	TAMBILLO					
<b>PATOLOGÍAS IDENTIFICADAS</b>										
Ítem	Patologías	COLUMNAS		SOBRECIMENTOS		MUROS		TOTAL		NIVEL DE SEVERIDAD
		Área total:		Área total:		Área total:		Área total:		
		$A_{Afc.}$	$\% A_{Afc.}$	$A_{Afc.}$	$\% A_{Afc.}$	$A_{Afc.}$	$\% A_{Afc.}$	$A_{Afc.}$	$\% A_{Afc.}$	
1	Picadura	0.00	0.00%	0.00	0.00%	0.60	2.60%	0.60	2.19%	M

2	Desprendimiento	0.00	0.00%	0.00	0.00%	0.16	0.69%	0.16	0.59%	L
3	Oxidación	0.00	0.00%	0.00	0.00%	0.00	0.00%	0.00	0.00%	-
4	Erosión	0.00	0.00%	0.67	39.41%	1.86	8.05%	2.53	9.25%	L
5	Grieta	0.00	0.00%	0.00	0.00%	0.00	0.00%	0.00	0.00%	-
6	Fisura	0.00	0.00%	0.00	0.00%	0.27	1.17%	0.27	0.99%	L
<b>SUMATORIA</b>		<b>0.00</b>	<b>0.00%</b>	<b>0.67</b>	<b>39.41%</b>	<b>2.89</b>	<b>12.51%</b>	<b>3.56</b>	<b>13.02%</b>	
<b>PLANO DE PATOLOGÍA</b>					<b>PLANO EN PLANTA</b>

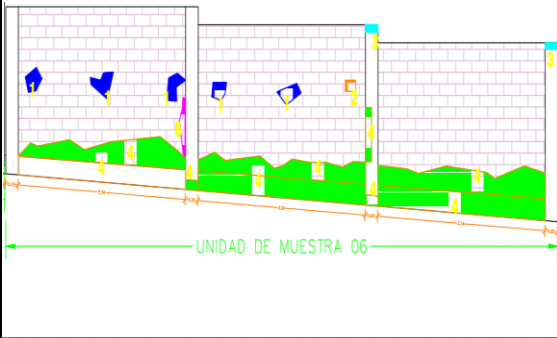
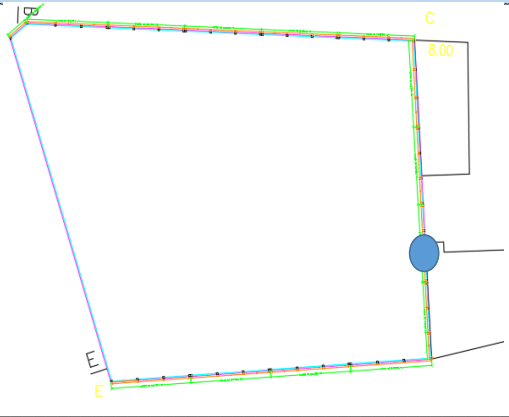
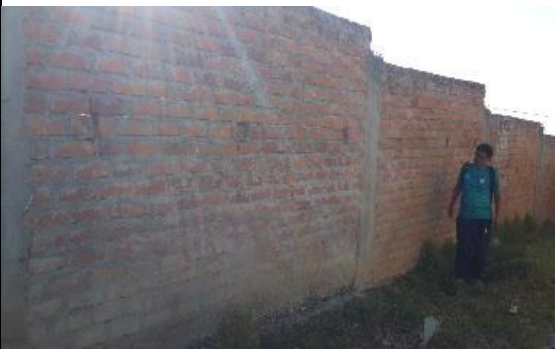
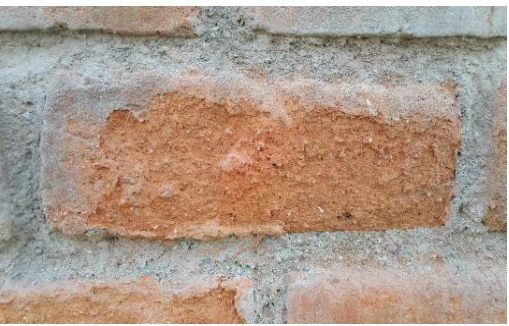
DETERMINACIÓN Y EVALUACIÓN DE LAS PATOLOGÍAS DEL CONCRETO EN COLUMNAS, SOBRECIMENTOS Y MUROS DE ALBAÑILERÍA EN EL CERCO PERIMÉTRICO DEL CENTRO DE SALUD DE TAMBILLO, DISTRITO TAMBILLO, PROVINCIA HUAMANGA, REGIÓN AYACUCHO - ABRIL 2018				<b>UNIDAD DE MUESTRA</b>  <b>06</b>				
<b>Bachiller:</b>	BACH. FREDI EDGAR PALOMINO MENDEZ	<b>NIVEL DE SEVERIDAD</b>		<b>REGIÓN:</b>	AYACUCHO					
<b>Asesor:</b>	MGTR. GONZALO MIGUEL LEÓN DE LOS RÍOS	LEVE	L	<b>PROVINCIA:</b>	HUAMANGA					
<b>Carrera:</b>	INGENIERÍA CIVIL	MODERADO	M	<b>DISTRITO:</b>	TAMBILLO					
<b>Ciudad:</b>	AYACUCHO	SEVERO	S	<b>LOCALIDAD:</b>	TAMBILLO					
<b>PATOLOGÍAS IDENTIFICADAS</b>										
Ítem	Patologías	COLUMNAS		SOBRECIMENTOS		MUROS		TOTAL		NIVEL DE SEVERID.
		Área total:	2.47	Área total:	2.82	Área total:	21.17	Área total:	26.46	
		A <sub>Afc.</sub>	% A <sub>Afc.</sub>	A <sub>Afc.</sub>	% A <sub>Afc.</sub>	A <sub>Afc.</sub>	% A <sub>Afc.</sub>	A <sub>Afc.</sub>	% A <sub>Afc.</sub>

1	Picadura	0.00	0.00%	0.00	0.00%	0.37	1.75%	0.37	1.40%	M
2	Desprendimiento	0.00	0.00%	0.00	0.00%	0.03	0.15%	0.03	0.12%	L
3	Oxidación	0.05	2.02%	0.00	0.00%	0.00	0.00%	0.05	0.19%	L
4	Erosión	0.16	6.48%	1.92	68.09%	2.68	12.66%	4.76	17.99%	L
5	Grieta	0.00	0.00%	0.00	0.00%	0.00	0.00%	0.00	0.00%	-
6	Fisura	0.00	0.00%	0.00	0.00%	0.07	0.33%	0.07	0.26%	L
<b>SUMATORIA</b>		<b>0.21</b>	<b>8.50%</b>	<b>1.92</b>	<b>68.09%</b>	<b>3.15</b>	<b>14.89%</b>	<b>5.28</b>	<b>19.96%</b>	
<b>PLANO DE PATOLOGÍA</b>					<b>PLANO EN PLANTA</b>

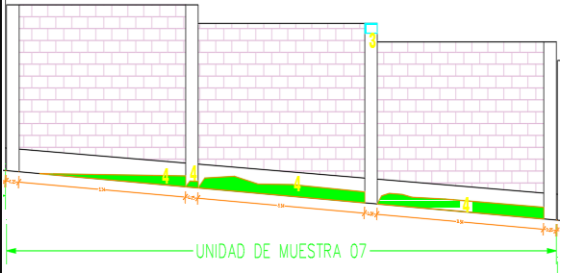
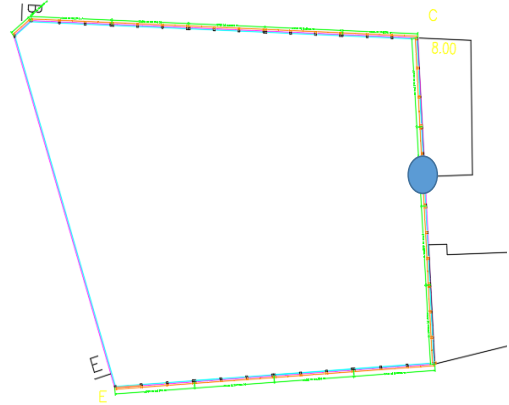
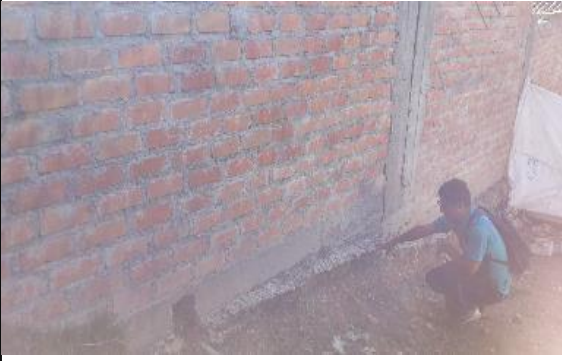
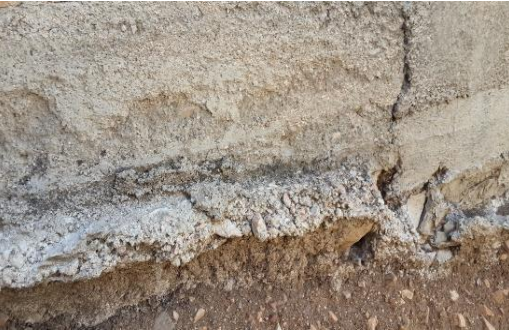
<p style="text-align: center; color: green;">UNIDAD DE MUESTRA 07</p>

DETERMINACIÓN Y EVALUACIÓN DE LAS PATOLOGÍAS DEL CONCRETO EN COLUMNAS, SOBRECIMENTOS Y MUROS DE ALBAÑILERÍA EN EL CERCO PERIMÉTRICO DEL CENTRO DE SALUD DE TAMBILLO, DISTRITO TAMBILLO, PROVINCIA HUAMANGA, REGIÓN AYACUCHO - ABRIL 2018						<b>UNIDAD DE MUESTRA</b>		
								<b>07</b>		
<b>Bachiller:</b>	BACH. FREDI EDGAR PALOMINO MENDEZ	NIVEL DE SEVERIDAD		REGIÓN:		AYACUCHO				
<b>Asesor:</b>	MGTR. GONZALO MIGUEL LEÓN DE LOS RÍOS	LEVE L		PROVINCIA:		HUAMANGA				
<b>Carrera:</b>	INGENIERÍA CIVIL	MODERADO M		DISTRITO:		TAMBILLO				
<b>Ciudad:</b>	AYACUCHO	SEVERO S		LOCALIDAD:		TAMBILLO				
PATOLOGÍAS IDENTIFICADAS										
Ítem	Patologías	COLUMNAS		SOBRECIMENTOS		MUROS		TOTAL		NIVEL DE SEVERID.
		Área total:		Área total:		Área total:		Área total:		
		A <sub>Aféc.</sub>	% A <sub>féc.</sub>	A <sub>Aféc.</sub>	% A <sub>féc.</sub>	A <sub>Aféc.</sub>	% A <sub>féc.</sub>	A <sub>Aféc.</sub>	% A <sub>féc.</sub>

1	Picadura	0.00	0.00%	0.00	0.00%	0.00	0.00%	0.00	0.00%	-
2	Desprendimiento	0.00	0.00%	0.00	0.00%	0.00	0.00%	0.00	0.00%	-
3	Oxidación	0.03	1.26%	0.00	0.00%	0.00	0.00%	0.03	0.12%	L
4	Erosión	0.00	0.00%	1.20	36.70%	0.00	0.00%	1.20	4.70%	L
5	Grieta	0.00	0.00%	0.00	0.00%	0.00	0.00%	0.00	0.00%	-
6	Fisura	0.00	0.00%	0.00	0.00%	0.00	0.00%	0.00	0.00%	-
<b>SUMATORIA</b>		<b>0.03</b>	<b>1.26%</b>	<b>1.20</b>	<b>36.70%</b>	<b>0.00</b>	<b>0.00%</b>	<b>1.23</b>	<b>4.82%</b>	
PLANO DE PATOLOGÍA						PLANO EN PLANTA

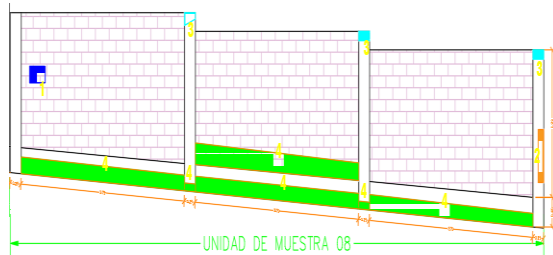
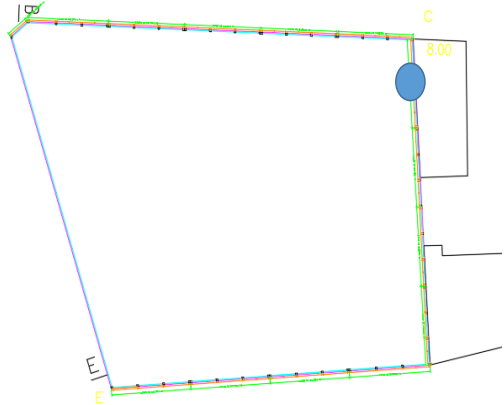
DETERMINACIÓN Y EVALUACIÓN DE LAS PATOLOGÍAS DEL CONCRETO EN COLUMNAS, SOBRECIMENTOS Y MUROS DE ALBAÑILERÍA EN EL CERCO PERIMÉTRICO DEL CENTRO DE SALUD DE TAMBILLO, DISTRITO TAMBILLO, PROVINCIA HUAMANGA, REGIÓN AYACUCHO - ABRIL 2018				<b>UNIDAD DE MUESTRA</b>  <b>08</b>				
<b>Bachiller:</b>	BACH. FREDI EDGAR PALOMINO MENDEZ	<b>NIVEL DE SEVERIDAD</b>		<b>REGIÓN:</b>	AYACUCHO					
<b>Asesor:</b>	MGTR. GONZALO MIGUEL LEÓN DE LOS RÍOS	LEVE	L	<b>PROVINCIA:</b>	HUAMANGA					
<b>Carrera:</b>	INGENIERÍA CIVIL	MODERADO	M	<b>DISTRITO:</b>	TAMBILLO					
<b>Ciudad:</b>	AYACUCHO	SEVERO	S	<b>LOCALIDAD:</b>	TAMBILLO					
PATOLOGÍAS IDENTIFICADAS										
Ítem	Patologías	COLUMNAS		SOBRECIMENTOS		MUROS		TOTAL		NIVEL DE SEVERIDAD
		Área total:		Área total:		Área total:		Área total:		
		A <sub>Aféc.</sub>	% A <sub>Aféc.</sub>	A <sub>Aféc.</sub>	% A <sub>Aféc.</sub>	A <sub>Aféc.</sub>	% A <sub>Aféc.</sub>	A <sub>Aféc.</sub>	% A <sub>Aféc.</sub>

1	Picadura	0.00	0.00%	0.00	0.00%	0.08	0.37%	0.08	0.28%	L
2	Desprendimiento	0.09	3.85%	0.00	0.00%	0.00	0.00%	0.09	0.32%	L
3	Oxidación	0.09	3.85%	0.00	0.00%	0.00	0.00%	0.09	0.32%	L
4	Erosión	0.00	0.00%	2.35	55.29%	1.00	4.64%	3.35	11.90%	L
5	Grieta	0.00	0.00%	0.00	0.00%	0.00	0.00%	0.00	0.00%	-
6	Fisura	0.00	0.00%	0.00	0.00%	0.00	0.00%	0.00	0.00%	-
<b>SUMATORIA</b>		<b>0.18</b>	<b>7.69%</b>	<b>2.35</b>	<b>55.29%</b>	<b>1.08</b>	<b>5.01%</b>	<b>3.61</b>	<b>12.82%</b>	
PLANO DE PATOLOGÍA					PLANO EN PLANTA

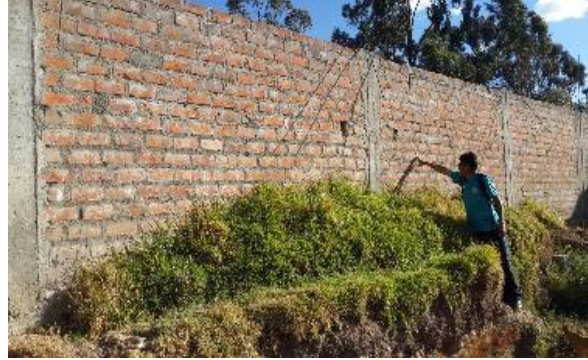
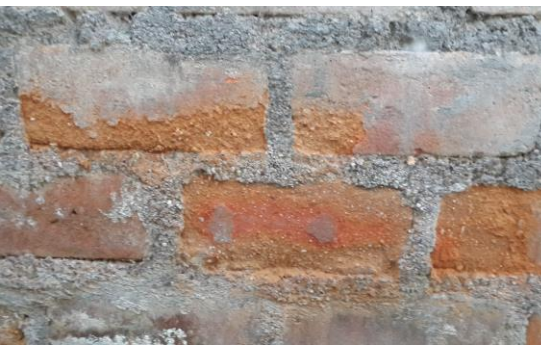
FOTOGRAFÍA DE LA UNIDAD DE MUESTRA					FOTOGRAFÍA DE PATOLOGÍA

1	Picadura	0.00	0.00%	0.00	0.00%	0.33	1.31%	0.33	1.20%	L
2	Desprendimiento	0.00	0.00%	0.00	0.00%	0.00	0.00%	0.00	0.00%	-
3	Oxidación	0.12	5.00%	0.00	0.00%	0.00	0.00%	0.12	0.43%	L
4	Erosión	0.36	15.00%	0.00	0.00%	5.65	22.42%	6.01	21.78%	L
5	Grieta	0.00	0.00%	0.00	0.00%	0.00	0.00%	0.00	0.00%	-
6	Fisura	0.00	0.00%	0.00	0.00%	1.02	4.05%	1.02	3.70%	L
<b>SUMATORIA</b>		<b>0.48</b>	<b>20.00%</b>	<b>0.00</b>	<b>0.00%</b>	<b>7.00</b>	<b>27.78%</b>	<b>7.48</b>	<b>27.10%</b>	
PLANO DE PATOLOGÍA					PLANO EN PLANTA

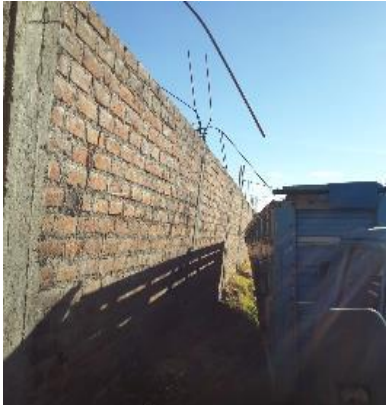
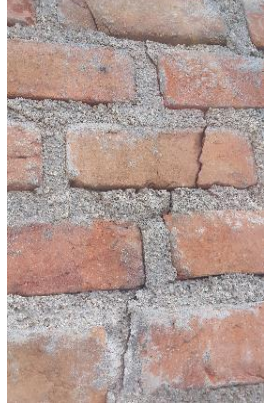
FOTOGRAFÍA DE LA UNIDAD DE MUESTRA				FOTOGRAFÍA DE PATOLOGÍA

1	Picadura	0.00	0.00%	0.00	0.00%	0.10	0.40%	0.10	0.36%	L
2	Desprendimiento	0.00	0.00%	0.00	0.00%	0.00	0.00%	0.00	0.00%	-
3	Oxidación	0.03	1.25%	0.00	0.00%	0.00	0.00%	0.03	0.11%	L
4	Erosión	0.33	13.75%	0.00	0.00%	7.67	30.44%	8.00	28.99%	L
5	Grieta	0.00	0.00%	0.00	0.00%	0.35	1.39%	0.35	1.27%	L
6	Fisura	0.00	0.00%	0.00	0.00%	0.37	1.47%	0.37	1.34%	L
<b>SUMATORIA</b>		<b>0.36</b>	<b>15.00%</b>	<b>0.00</b>	<b>0.00%</b>	<b>8.49</b>	<b>33.69%</b>	<b>8.85</b>	<b>32.07%</b>	
PLANO DE PATOLOGÍA				PLANO EN PLANTA

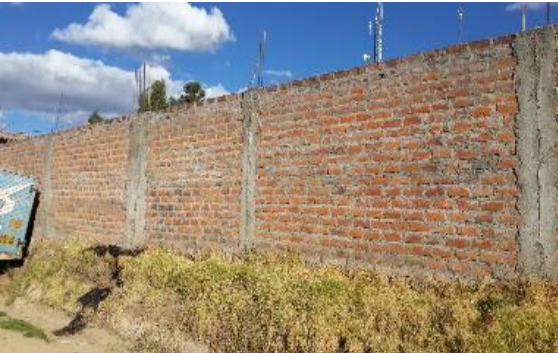
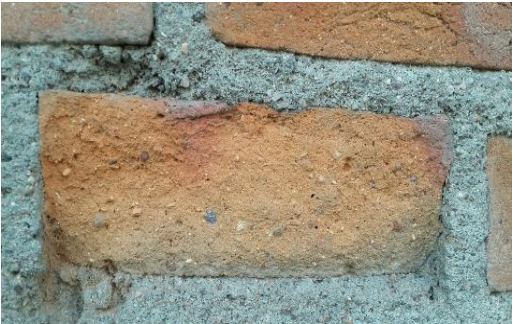
FOTOGRAFÍA DE LA UNIDAD DE MUESTRA					FOTOGRAFÍA DE PATOLOGÍA

1	Picadura	0.00	0.00%	0.00	0.00%	0.02	0.09%	0.02	0.08%	L
2	Desprendimiento	0.00	0.00%	0.00	0.00%	0.30	1.19%	0.30	1.09%	L
3	Oxidación	0.14	5.83%	0.00	0.00%	0.00	0.00%	0.14	0.51%	L
4	Erosión	0.00	0.00%	0.00	0.00%	5.85	23.21%	5.85	21.20%	L
5	Grieta	0.00	0.00%	0.00	0.00%	0.23	0.91%	0.23	0.83%	M
6	Fisura	0.00	0.00%	0.00	0.00%	0.16	0.63%	0.16	0.58%	L
<b>SUMATORIA</b>		<b>0.14</b>	<b>5.83%</b>	<b>0.00</b>	<b>0.00%</b>	<b>6.56</b>	<b>26.04%</b>	<b>6.70</b>	<b>24.29%</b>	
PLANO DE PATOLOGÍA					PLANO EN PLANTA

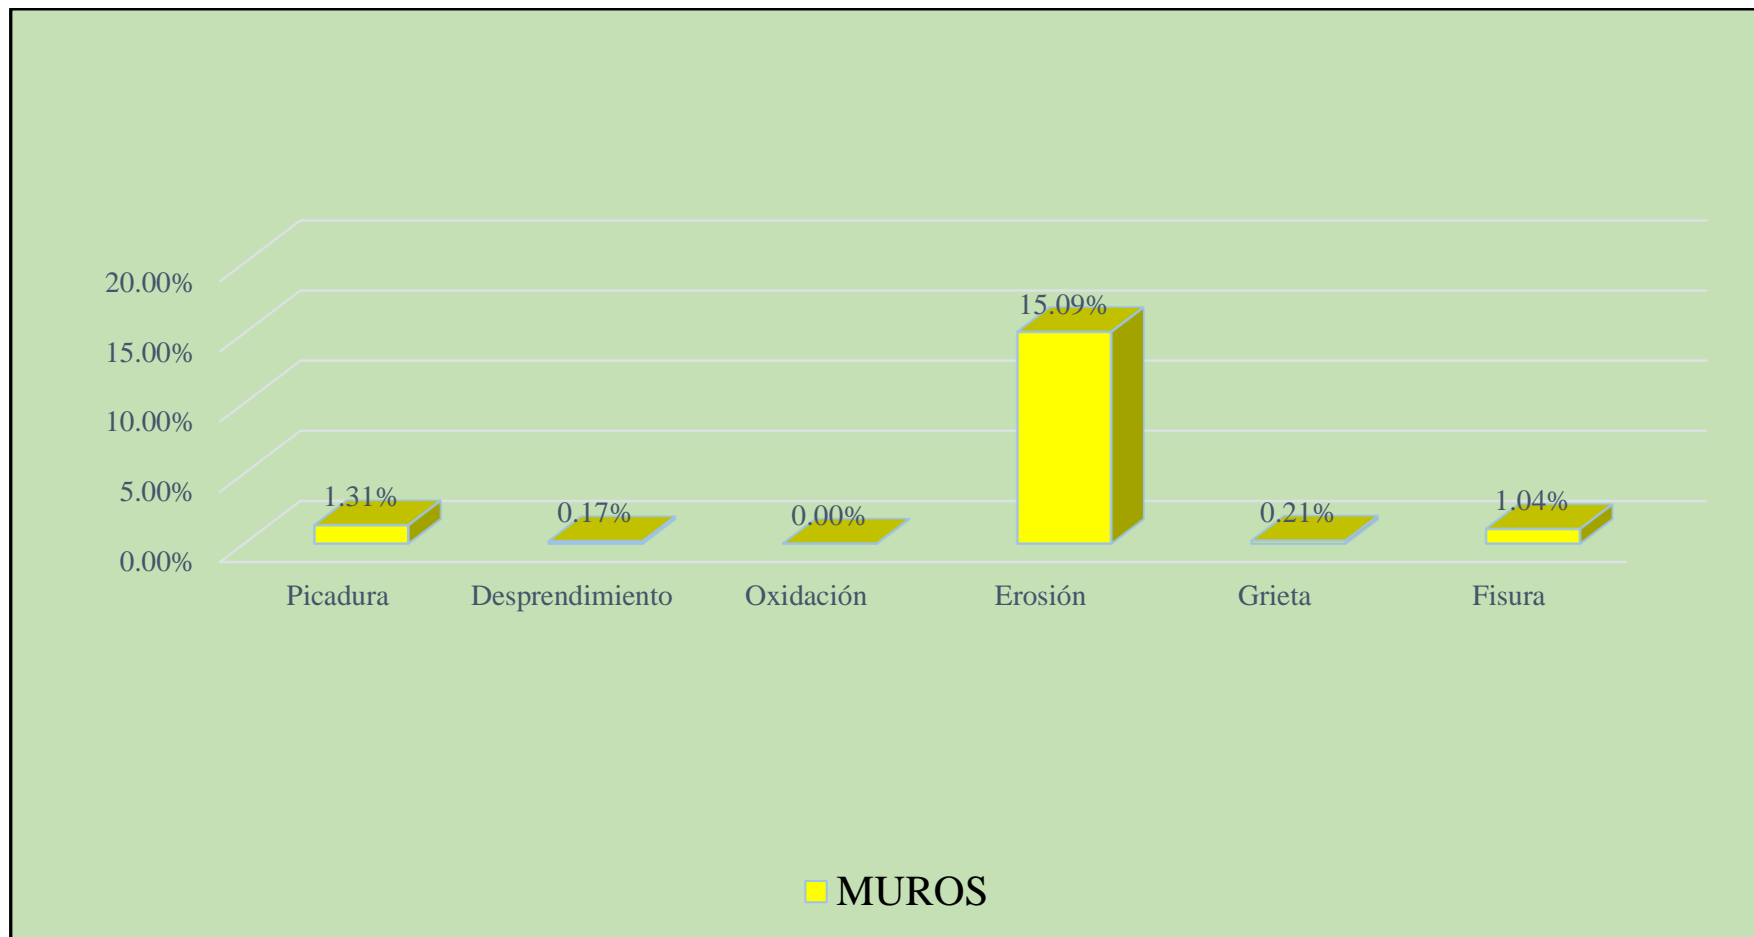
Gráfico 87: Patologías identificados muros en todas las unidades de muestra.

- En el gráfico 87. Se aprecia los tipos de patologías del concreto existentes en muro del cerco perimétrico del centro de Salud de Tambillo, son los siguientes porcentajes: Picadura (1.31%); desprendimiento (0.17%); erosión (15.09%); grieta (0.21%) y fisura (1.04%).

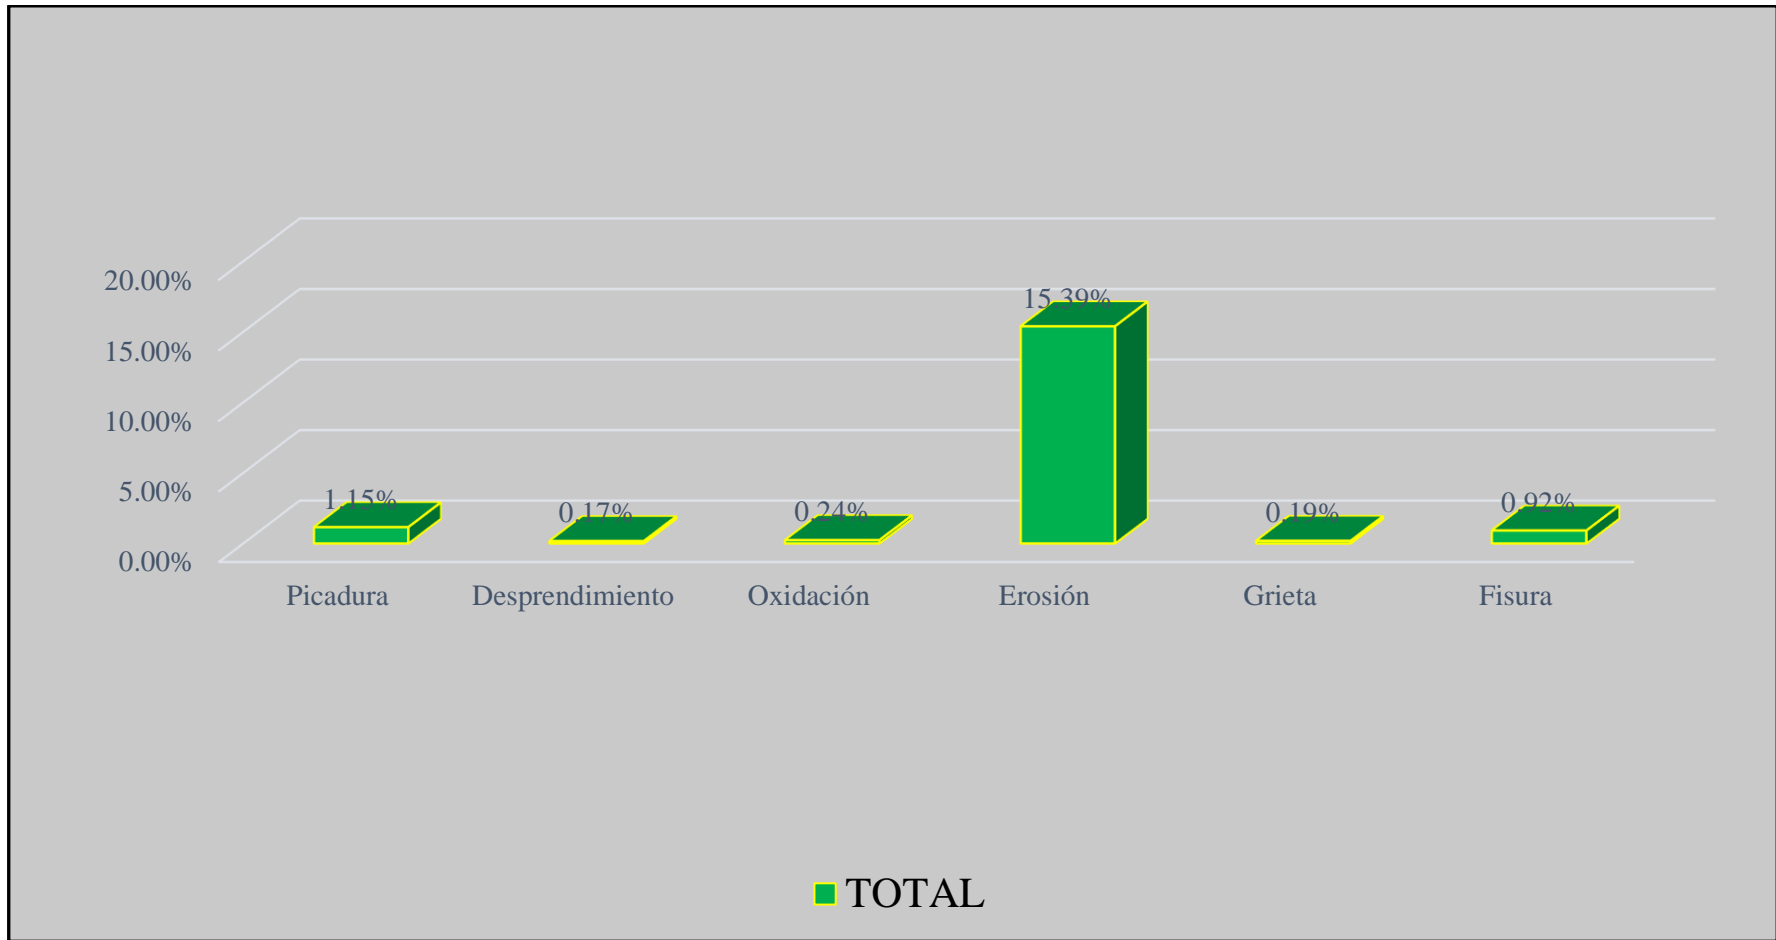
Gráfico 88: Patologías identificados en todas las unidades de muestra.

- En el gráfico 88. Se aprecia los tipos de patologías del concreto existentes en cerco perimétrico del centro de Salud de Tambillo, son los siguientes: Erosión (15.39%), Picadura (1.15%); fisura (0.92%); oxidación (0.24%); grieta (0.19%) y desprendimiento (0.17%).

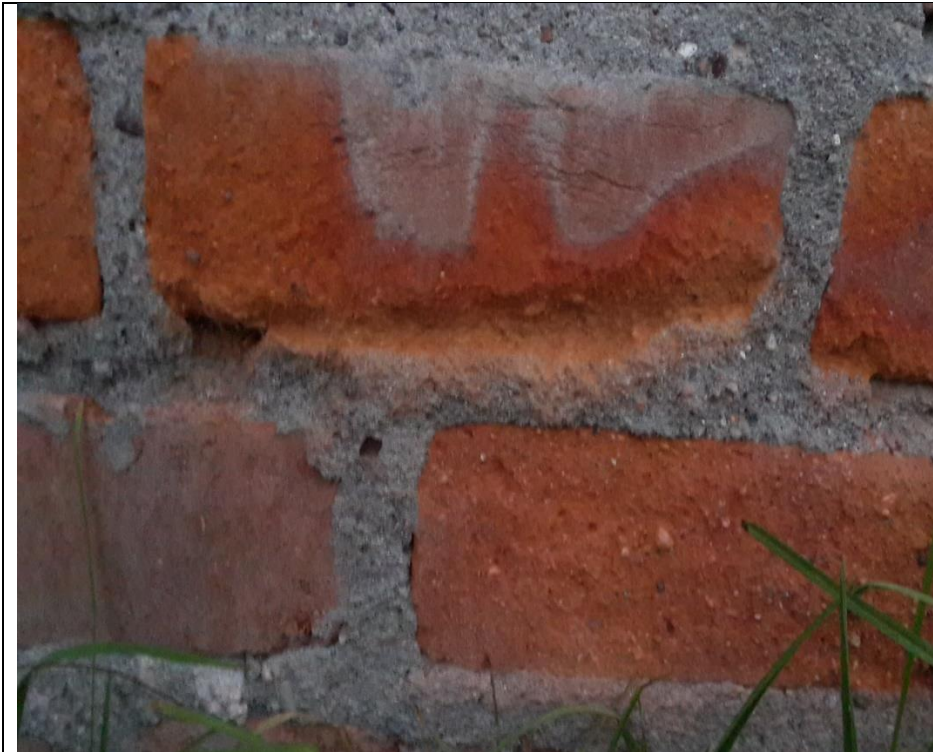
En la unidad de muestra 01.

**Fotografía 01:** Erosión en muro del cerco perimétrico del Centro de Salud de Tambillo, distrito Tambillo, provincia Huamanga, región Ayacucho.

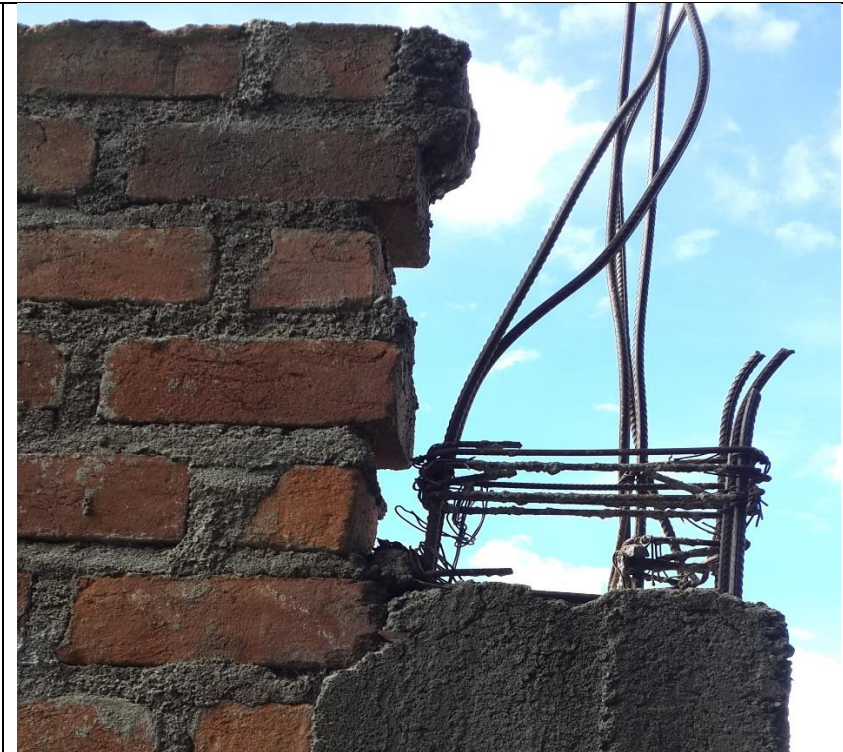
En la unidad de muestra 04.

**Fotografía 02:** Oxidación en el fierro de la columna del cerco perimétrico del Centro de Salud de Tambillo, distrito Tambillo, provincia Huamanga, región Ayacucho.

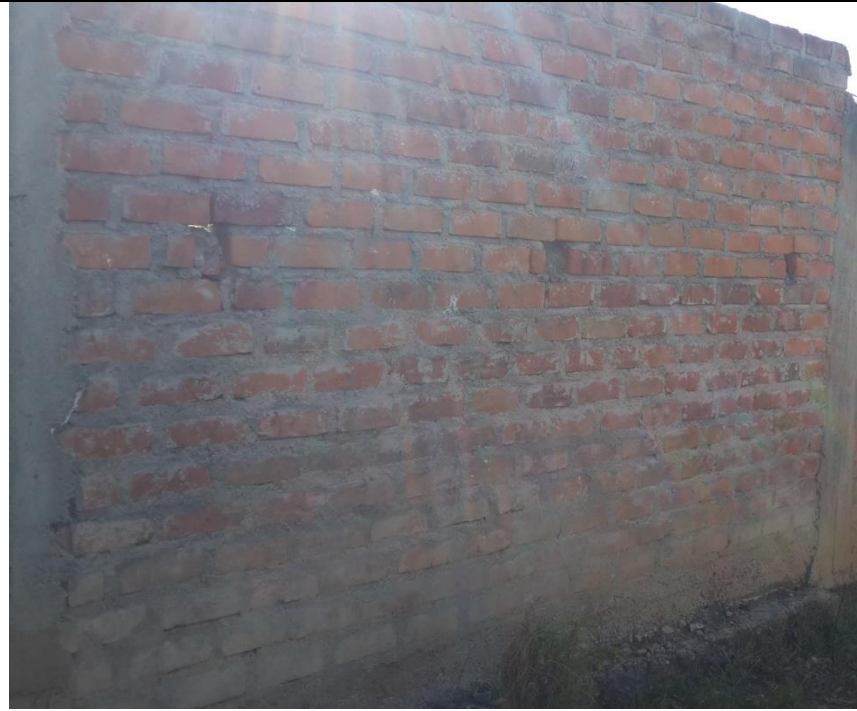
En la unidad de muestra 06.

**Fotografía 03:** Picadura en muro del cerco perimétrico del Centro de Salud de Tambillo, distrito Tambillo, provincia Huamanga, región Ayacucho.

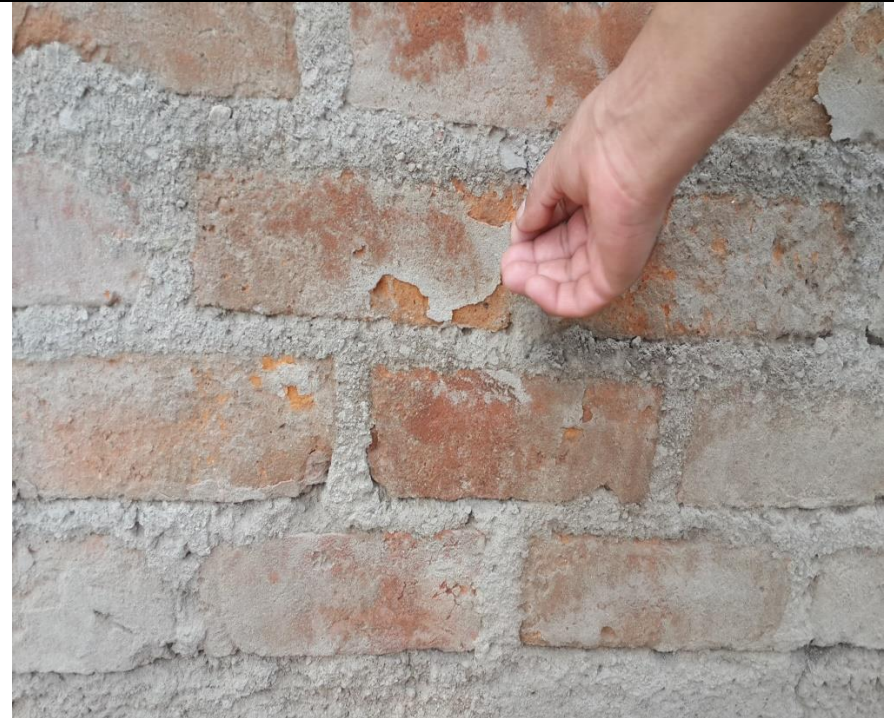
En la unidad de muestra 05.

**Fotografía 04:** Desprendimiento en muro del cerco perimétrico del Centro de Salud de Tambillo, distrito Tambillo, provincia Huamanga, región Ayacucho.

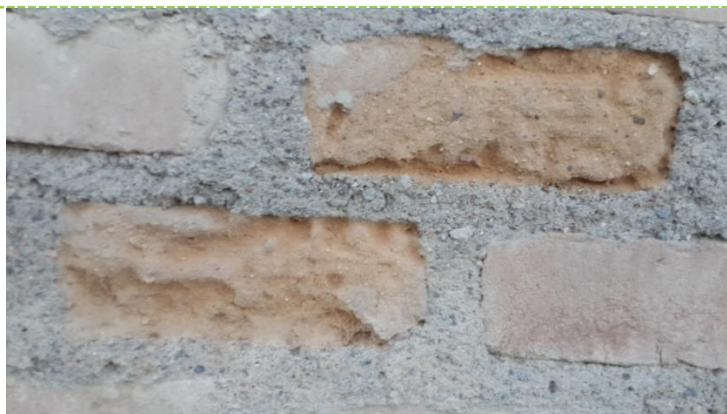
<b>Patología:</b> Erosión	<b>Elemento:</b> Muro	<b>Unidad de muestra 12</b>
<b>Posibles causas:</b> <ul style="list-style-type: none"><li>• Por presencia de humedad</li><li>• Producido por cambio de temperatura.</li><li>• Mala proporción del mortero.</li><li>• El viento la acción erosiva del viento transporta partículas atmosféricas y las lanza contra los muros desgastando sus superficies.</li></ul>	<b>Posibles reparaciones</b> <ul style="list-style-type: none"><li>• Picar la zona afectada y remplazar por un ladrillo nuevo.</li></ul>
